Rapport de Repérage des matériaux et produits contenant de l'amiante avant réalisation de travaux dans un immeuble bâti

Numéro de dossier : MA2310169496
Rapport édité le : 19/10/2023

Allée Jean Perrin (Batiment 11B)
35700 Rennes
Porte 121-121/1 -121/2-121/3

Lot numéro Batiment 11B,

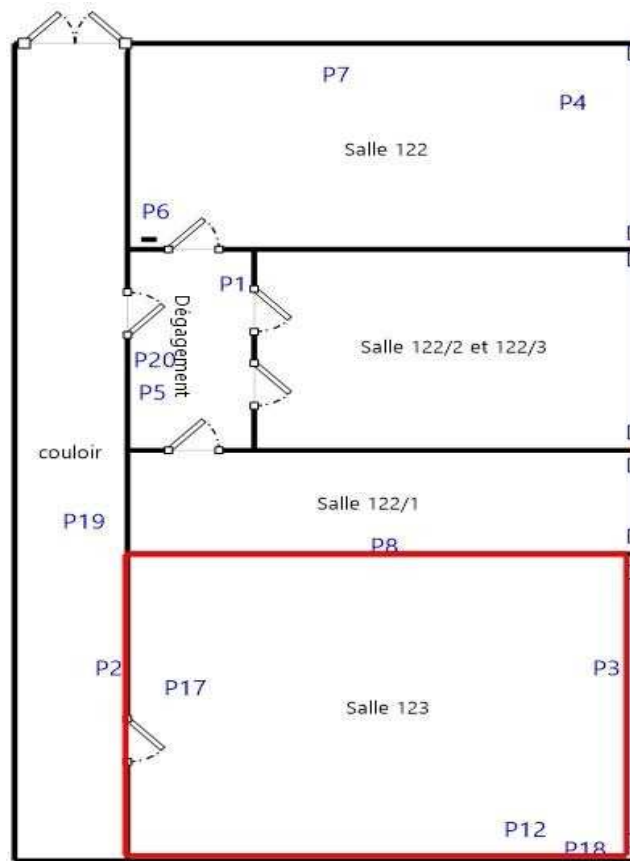
ZPSO	Niveau	Localisation	Zone	Description du prélèvement réalisé	Surface indicative
ZPSO008	1er étage	Salle 122; Salle 122/2 et 122/3; Salle 122/1; Dégagement	Sol	<p><u>Analyse : P013</u></p> <ul style="list-style-type: none"> - Phase 1 Matériau semi-dur de type dalle de sol (gris) (Présence d'amiante) - Phase 2 Matériau de type colle bitumineux (noir) ; matériau dur de type mortier, béton, chape (beige) (Présence d'amiante) <p><u>Analyse : P014</u></p> <ul style="list-style-type: none"> - Phase 1 Matériau semi-dur de type dalle de sol (gris) (Présence d'amiante) - Phase 2 Matériau de type colle bitumineux (noir) ; matériau dur de type mortier, béton, chape (gris) (Présence d'amiante) 	60 M2
ZPSO012	1er étage	Salle 123	Plinthes	<p><u>Analyse : P018</u></p> <ul style="list-style-type: none"> - Matériau dur de type joint ciment (gris) ; matériau dur de type mortier, béton, chape (beige) ; matériau dur (beige) (Présence d'amiante) 	24 ML
