Rapport de Repérage des matériaux et produits contenant de l'amiante avant réalisation de travaux dans un immeuble bâti

Numéro de dossier : MA2310169497
Rapport édité le : 19/10/2023

Allée Jean Perrin (Batiment 11C)
35700 Rennes
Porte 101 à 106 et 150 à 154

Réfection sols, murs, plafonds

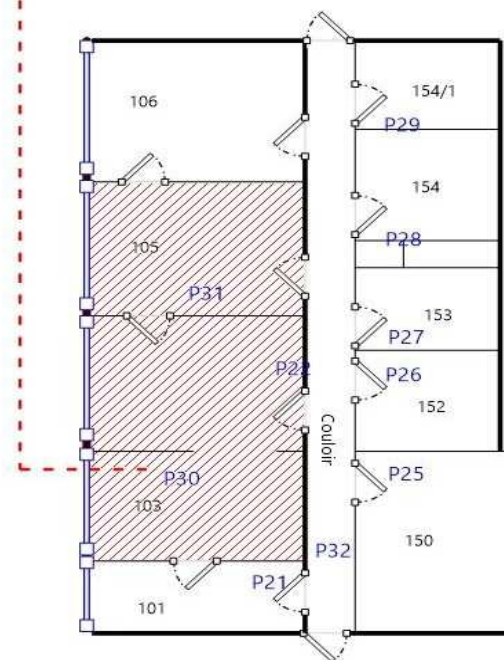
a P030 Dalle de sol (gris); colle bitumineux (noir);mortier, béton, chape (gris)
(cf. tableau des analyses)

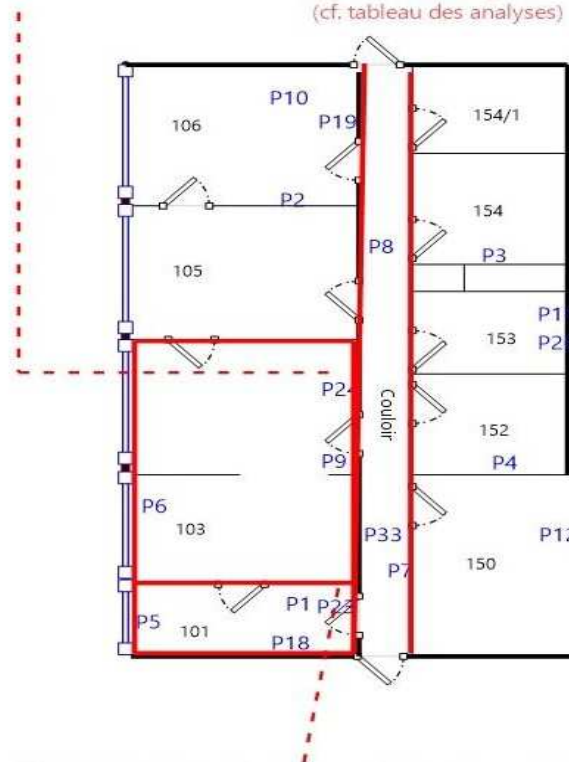
a P024 Matériau dur carrelage, faïence (marron) ; matériau dur joint ciment (gris) ; matériau dur ciment-colle (gris)
(cf. tableau des analyses)

a P033 carrelage, faïence (gris);peinture (blanc); joint ciment (gris); ciment-colle (gris)
(cf. tableau des analyses)

a P023 Matériau dur ciment-colle (gris); matériau semi-dur (blanc) en trace
(cf. tableau des analyses)

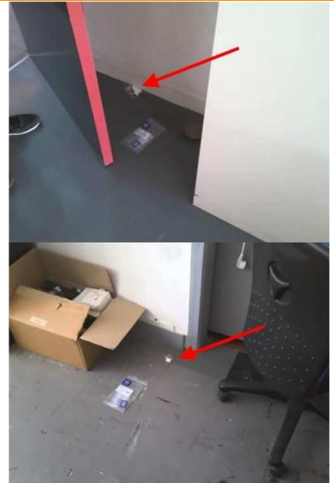
ZPSO	Niveau	Localisation	Zone	Description de l'échantillon réalisé*
ZPSO019	1er étage	Salle 103; Salle 105	Sol	<p>Analyse : P030</p> <ul style="list-style-type: none"> - Phase 1 Matériau semi-dur de type dalle de sol (gris) (Présence d'amiante) - Phase 2 Matériau de type colle bitumineux (noir) ; matériau dur de type mortier, béton, chape (gris) (Présence d'amiante) <p>Analyse : P031</p> <ul style="list-style-type: none"> - Phase 1 Matériau semi-dur de type dalle de sol (gris) (foncé) (Absence d'amiante) - Phase 2 Matériau de type colle (jaune) ; matériau semi-dur de type ragréage (rose) (Absence d'amiante)

Après vérification d'adx-Groupe et de son laboratoire d'analyse qu'aucune pollution croisée n'a été identifiée au niveau du laboratoire et du prélèvement, l'hétérogénéité du matériau/produit de la ou des ZPSO notifiées ci-dessus peuvent s'expliquer selon la norme NFX 46-020 par :

Salle 105	Continue	2	Sol	Oui 1er étage - Salle 105 : Sol	<u>Identifiant:</u> ZPSO019 <u>Echantillon:</u> MA2310169497/P030, réf. labo.: 23EK076058-030 MA2310169497/P031, réf. labo.: 23EK076058-031 <u>Description:</u> Dalle de sol + Colle bitumineuse + ragréage <u>Composant de la construction:</u> 4 - Plafonds et faux plafonds - Plafonds <u>Partie à sonder:</u> Dalle de sol + Colle bitumineuse + ragréage <u>Justificatif:</u> Après analyse en laboratoire	<u>Analyse:</u> P031 <u>Partie analysée par le laboratoire:</u> - Phase 1 Matériau semi-dur de type dalle de sol (gris) (foncé) Absence d'amiante - Phase 2 Matériau de type colle (jaune) ; matériau semi-dur de type ragréage (rose) Absence d'amiante
