ARCALIA Agence de Saint-Herblain

Rapport de synthèse audit gros-entretien et énergie

Cité Administrative Travot	
Adresse	
Rue du 93 ^{ème} Régiment d'Infanterie 85 000 La Roche Sur Yon	
Code chorus site	
176401

Révision	3
Date	25/09/2018
Nom, prénom	Alexandre Ory Jérémy Gilbert

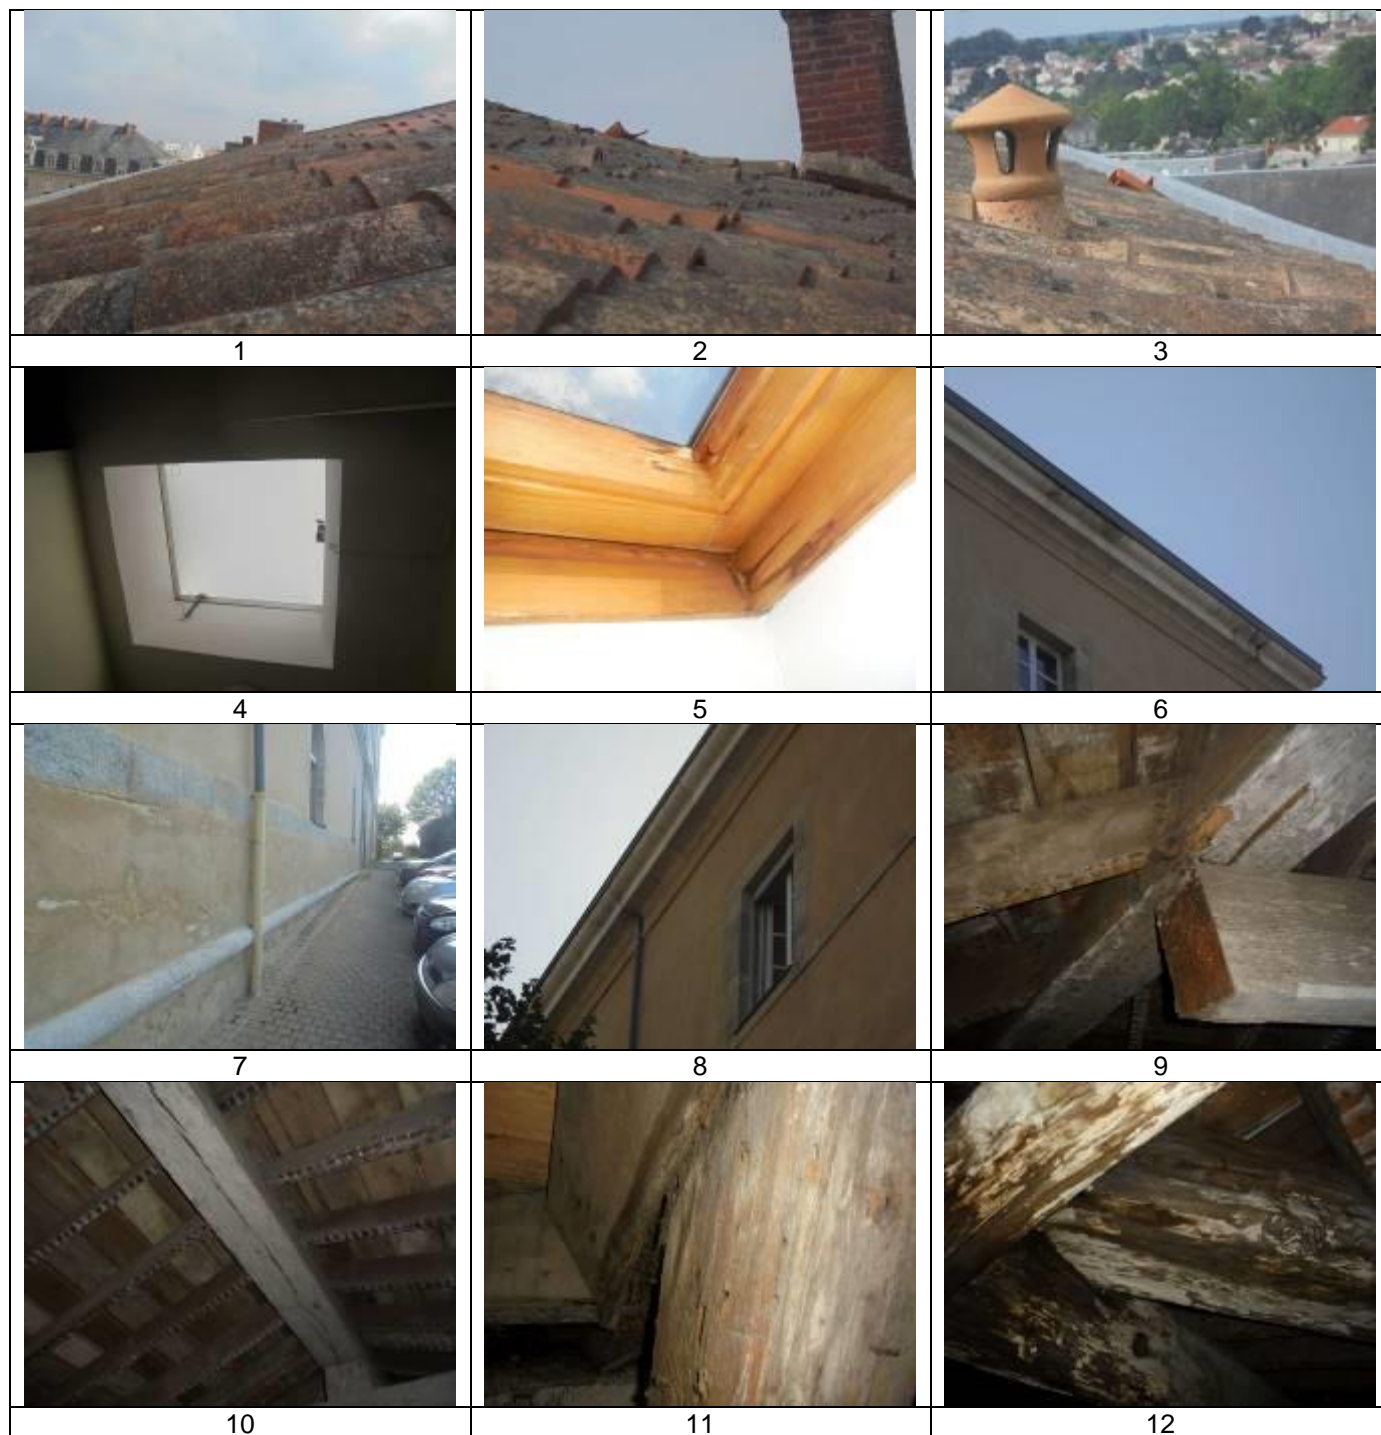
Bâtiment A Planche photos

Descriptif	Etat	Photo (tableau ci-dessous)	Note (a)
Bâtiment A			
CLOS - COUVERT			
<p><u>Couverture :</u> La couverture du bâtiment A est assurée par des tuiles canal. Cette toiture est composée de 2 versants et des croupes en pignon. Cette couverture a été remplacée en 2003 avec un remaniement en 2012. Malgré un remplacement récent (15 ans), nous avons pu relever des désordres sur cette couverture : infiltrations d'eau, soulèvement de tuiles synonyme de scellements défectueux ou d'un manque de fixation, glissement de tuiles. Ces différents désordres nécessitent un remaniement périodique. Néanmoins, il est fort probable que la mise en oeuvre de cette toiture de 2003 n'a pas été correctement réalisée. Enfin, une absence d'entretien est également visible (présence de mousses et autres micro-organismes). Quelques châssis de toitures sont également présents : Velux et Lanterneaux. Ces éléments sont vieillissants et peuvent être sources d'infiltration d'eau En ce qui concerne la zinguerie, nous avons pu relever un chéneau en bas de pente des versants de couverture. Ces chéneaux reposent sur des corniches maçonnées. Des traces d'infiltration d'eau sont visibles sous ces corniches, synonyme d'un défaut d'étanchéité des zingueries. Enfin, les descentes d'eau pluviales sont en bon état général sauf les dauphins qui sont corrodés</p>	Etat médiocre de conservation de la couverture avec fonction mal remplie	1 à 8	2

<p><u>Charpente :</u> Comme précisé ci-avant, des infiltrations d'eau ont été identifiées au niveau de la couverture. Ces infiltrations d'eau peuvent entraîner un pourrissement des éléments de charpente bois (charpente bois traditionnelle) et une diminution de leur capacité portante. Le développement de champignons n'est pas à négliger. De plus, certains éléments de charpente seraient attaqués par des insectes. Enfin, une déformation de certains éléments de charpente sous dimensionnés ou affaiblis ont été relevés (présence de fentes longitudinales dans certains éléments de charpente) A noter que nous n'avons pas détecté d'éléments pouvant laisser penser à un traitement des bois. Avant le traitement et le renforcement si nécessaire de certains éléments de charpente (y compris étude parasitaire), il est évident que les problèmes d'infiltration d'eau seront à traiter en amont.</p>	Etat médiocre de la charpente avec présence de traces de mères ou autres insectes xylophages	9 à 14	2

Descriptif	Etat	Photo (tableau ci-dessous)	Note (a)
<u>Protections solaires :</u> Des rideaux de protections solaires sont présents sur la façade sud du bâtiment (au niveau des menuiseries extérieures). Ces rideaux manoeuvrables essentiellement par l'extérieur présentent ponctuellement des défauts de fonctionnement. Une révision serait à envisager	Etat moyen de conservation	15	3
<u>Façades :</u> Les façades du bâtiment composées de maçonneries moellons ou pierres de taille sont recouvertes d'un enduit (à priori à la chaux). Hormis les parties basses des façades où l'enduit présente des défauts, nous avons pu relever que globalement l'enduit est en très bon état de conservation. En effet, en partie basse des façades, nous avons pu relever un craquelage ou des fissures de l'enduit. Une rénovation de l'enduit dans ces zones serait à prévoir. Les encadrements d'ouverture sont composés de pierres non appareillées. Ces derniers sont en bon état général. Des éclats de béton (ponctuels) ont été relevés sur les corniches en façade arrière du bâtiment Enfin, nous avons pu noter que les joints d'étanchéité à la jonction entre les pierres et les menuiseries extérieures bois ne sont pas en bon état de conservation et sont légèrement craquelés	Bon état général sauf les parties basses	16 à 25	3

<u>Ouvertures extérieures :</u> Les menuiseries extérieures bois (fenêtres) des locaux à double vitrage ont été remplacées 2003-2005 (moins de 15 ans environ). Ce type de menuiserie qui a une durée de vie théorique de 40 ans environ attire fortement l'attention des exploitants des locaux qui ressentent des sensations d'inconfort thermique. Des défauts d'étanchéité à l'eau ont également été relevés au niveau de certaines menuiseries extérieures (notamment en façade sud). Ces infiltrations sont notamment localisées en partie basse des châssis où des doublages intérieurs sont détériorés. Il est possible que le système d'étanchéité entre les dormants maçonnés et les menuiseries extérieures n'ait pas été correctement réalisé lors de la pose de ces châssis. De plus, d'après déclaration des exploitants, des infiltrations d'eau sont également localisées au niveau des parecloses des vitrages. Les infiltrations au niveau des parecloses n'ont pas été constatées lors de notre visite, néanmoins, nous avons pu relever un début de dégradation des joints d'étanchéité à ce niveau. Enfin, les peintures de protection sur les menuiseries commencent ponctuellement à se dégrader (écaillage de la peinture) : fenêtres et portes d'entrée des cages d'escalier NOTA : Ces désordres relevés ci-dessus sont plus particulièrement localisés en façade sud du bâtiment	Etat moyen de conservation malgré un remplacement récent des menuiseries extérieures	26 à 32	3

<u>Structure – Plancher Bas</u> Les murs porteurs du bâtiment sont composés de moellons ou pierres de taille. Nous n'avons pas relevé de désordres sur ces	Etat de conservation très moyen		2

Descriptif	Etat	Photo (tableau ci-dessous)	Note (a)
Nous attirons votre attention que la canalisation gaz extérieure en façade ainsi que les brides au niveau du compteur sont corrodées			
<u>Chauffage – Distribution</u> Une légère corrosion sur les brides des réseaux de distribution a été relevée dans la chaufferie. Ponctuellement, certaines parties de canalisations de distribution ne sont plus ou pas isolées	Etat de conservation correct des installations hormis une légère corrosion des brides	35	3
<u>Chauffage – Emission</u> Chauffage par radiateurs aciers en bon état général Présence majoritaire de robinets thermostatiques	Bon état général		4
<u>Refroidissement – Production</u> Présence de groupes de climatisation au niveau du comble et en extérieur : bon état général	Bon état général		4
<u>Ventilation :</u> Présence d'une ventilation mécanique simple flux : 2 extracteurs au niveau des combles. Ces extracteurs sont visuellement en bon état. Néanmoins, le rapport de contrôle d'aération des locaux sanitaires réalisés par Bureau Veritas en avril 2017 précise que les débits sont globalement insuffisants (inférieurs aux débits réglementaires) Lors de leur remplacement sous 10, il conviendra de s'assurer que les débits réglementaires soient respectés	Etat moyen de conservation	36	2

Aménagements intérieurs			
<u>Sols</u> Les revêtements de sol sont globalement en état d'usage mais ne sont pas dégradés. Quelques locaux ont été néanmoins récemment rénovés. Une attention particulière pourrait être apportée sur les revêtements de sol des cages d'escalier dont la vétusté est plus accélérée Il en est de même pour les carrelages du RDC	Bon état général	47 - 48	3
<u>Murs intérieurs et cloisons :</u> Les revêtements muraux sont globalement en état d'usage mais ne sont pas dégradés (hors zones où des infiltrations d'eau au droit des menuiseries extérieures sont présentes). Quelques locaux ont été néanmoins récemment rénovés. Au niveau des circulations horizontales des niveaux combles, nous avons pu relever que les peintures sont vieillissantes ou même absentes	Bon état général	49 à 51	3
<u>Faux-plafonds :</u> Faux plafond en dalle minérale 60X60 et fixations correctes; Néanmoins, ces faux-plafonds sont globalement vieillissants et dégradés. Si une rénovation du second-œuvre est à prévoir, nous vous conseillons de rénover ces faux-plafonds (sur l'ensemble du bâtiment)	Etat moyen de conservation	52 à 54	2

<u>Ouvertures intérieures :</u> Portes en bois en bon état, et portes vitrées coulissantes ouvrant sur l'extérieur également. Néanmoins, les portes des cages d'escalier sont vieillissantes (attention aux degrés coupe-feu de ces portes)	Bon état		3
Aménagements extérieurs			
<u>Voirie :</u> Le parking situé en façade arrière du bâtiment est dégradé et notamment au niveau des arbres : déformation importante de	Etat moyen de conservation	55 à 58	2

Descriptif	Etat	Photo (tableau ci-dessous)	Note (a)
l'enrobé sur les voies de passage et zones de stationnement			
<u>Réseaux divers :</u> Bon état général des regards et réseaux divers sauf les éclairages extérieurs (présence de lampadaires déformés suite à des chocs). De plus, d'après l'exploitant certains lampadaires ne fonctionnent plus	Bon état sauf les luminaires extérieurs	59 - 60	2
<u>Escaliers extérieurs :</u> Les 2 escaliers extérieurs d'accès aux bâtiments ne sont pas en bon état de conservation : Carrelage vétuste et commence à souffler et corrosion des mains courantes métalliques	Mauvais état de conservation	61 à 63	1

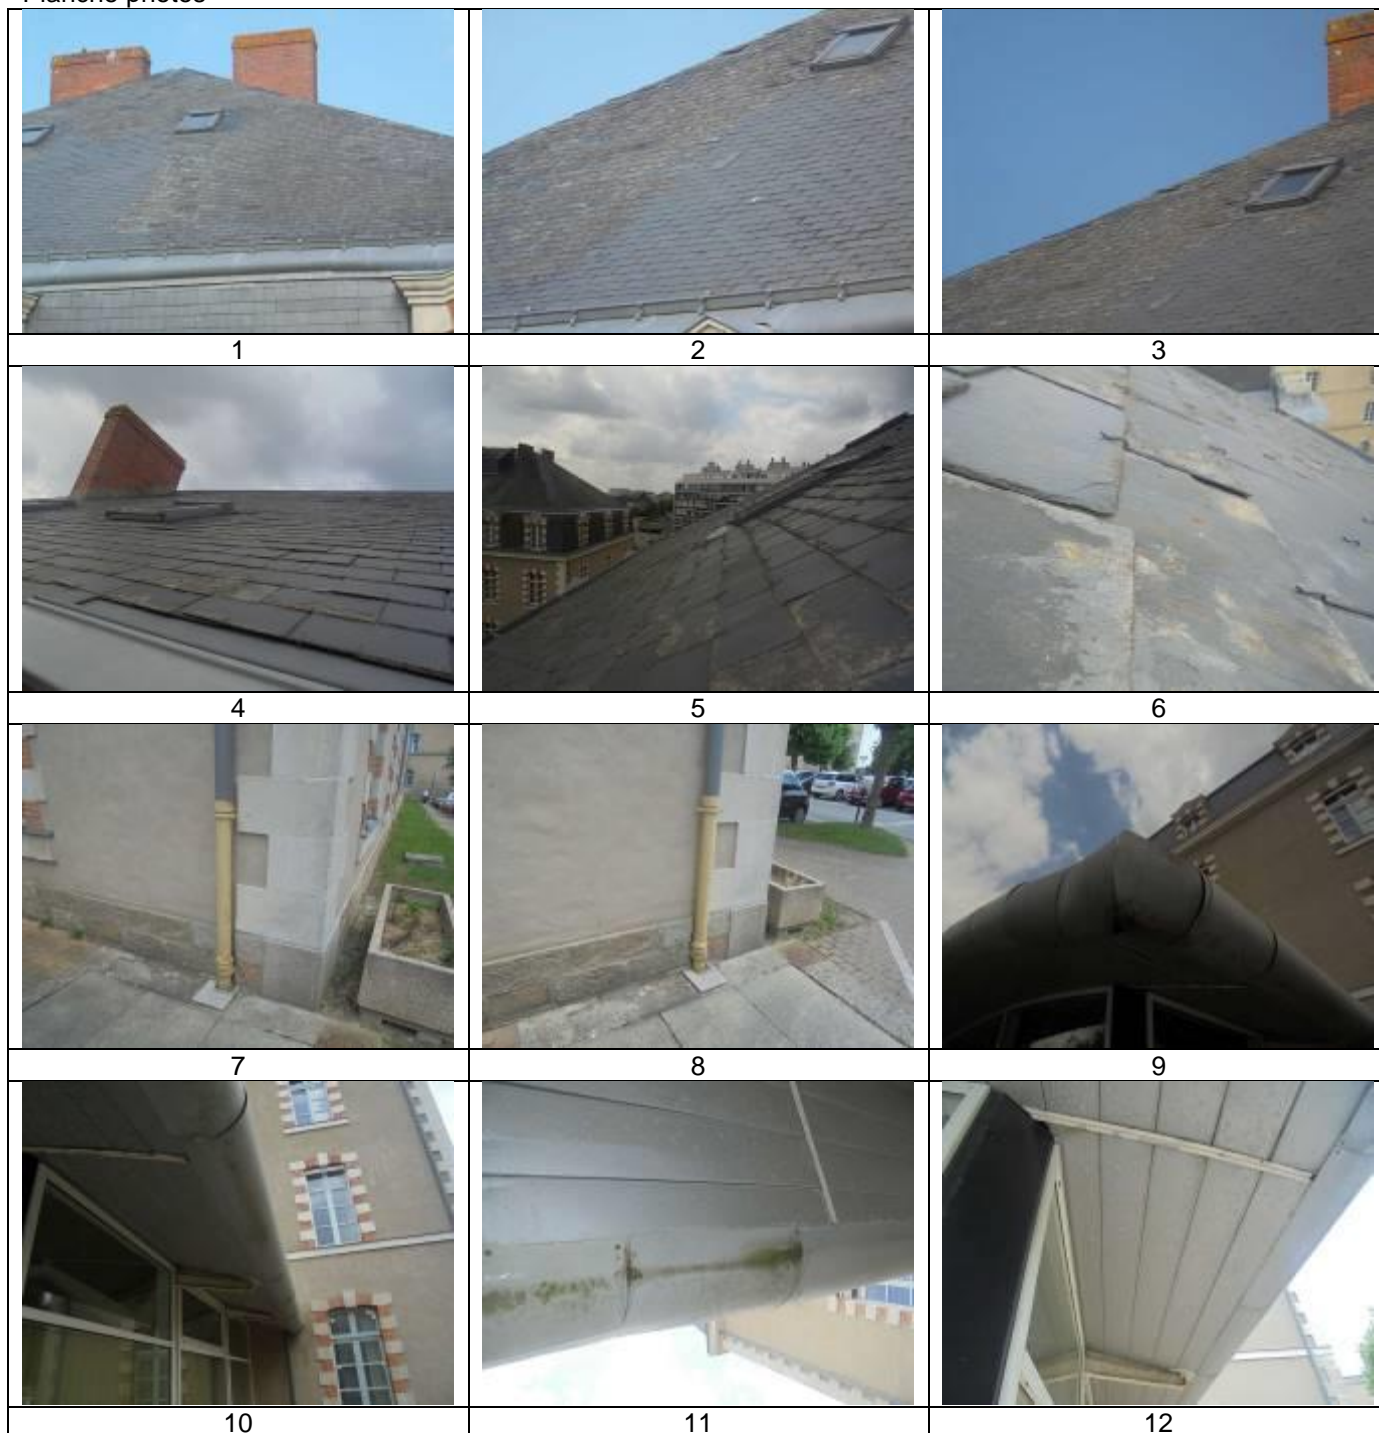
Bâtiment B
Planche photos

Descriptif	Etat	Photo (tableau ci-dessous)	Note (a)
Bâtiment B			
CLOS - COUVERT			
<u>Couverture :</u> La couverture du bâtiment B est assurée par des ardoises et est mansardée (toiture à comble brisé dont la partie supérieure à faible pente (le terrasson) est brisée par une pente plus forte aux abords de la façade (le brisis)) Cette couverture n'aurait à priori subi aucune rénovation récente. En effet, nous avons pu relever quelques désordres pouvant remettre en cause sa fonction d'étanchéité du couvert : Présence d'ardoises cassées ou qui ont glissé. Les différents désordres précités nécessitent un remaniement périodique. Néanmoins, nous n'avons pas relevé d'infiltrations d'eau à ce jour au niveau de ce bâtiment Enfin, une absence d'entretien est également visible (présence de mousses et autres micro-organismes) sur les ardoises ainsi que sur les gouttières nantaises. Les châssis de toiture (velux) ont quant à eux été remplacés en 2012 : bon état général En ce qui concerne la zinguerie, nous avons pu relever un chéneau en pied de brisis Ce dernier est en bon état de conservation mais un manque d'entretien a été relevé. Enfin, les descentes d'eau pluviales sont en bon état général sauf les dauphins qui commencent à se corroder. Une extension au RDC sur la façade ouest a été réalisée : cette couverture en en bon état général. Néanmoins, l'habillage périphérique de la toiture de cette couverture n'est pas en bon état de conservation : déformation des habillages suite à un choc et défaut de fixations De plus, les habillages métalliques situés sous les débords de couverture ne sont pas en bon état de conservation : début de corrosion des habillages	Etat de conservation moyen pour la couverture en ardoises	1 à 12	3

<u>Charpente :</u> La charpente bois de ce bâtiment a subi un traitement et également un renforcement lors des travaux réalisés en 2012. Nous n'avons pas relevé de désordres sur les éléments de charpente Nous attirons votre attention de l'absence d'accès aux combles sous la partie de couverture à faible pente (absence de trappes d'accès). Il est fort probable qu'aucun cheminement praticable ne soit présent au niveau de ces combles. Enfin, une corrosion des éléments de charpente métallique de l'extension au RDC (situés en extérieur) a été relevée	Bon état général des charpentes	13 et 14	3

<p><u>Ouvertures extérieures :</u> Les menuiseries extérieures bois à double vitrage (fenêtres) des locaux ont été remplacées en 2003-2005 (moins de 15 ans environ). Ce type de menuiserie qui a une durée de vie théorique de 40 ans environ attire fortement l'attention des exploitants des locaux qui ressentent des sensations d'inconfort thermique. De plus, des défauts d'étanchéité à l'eau ont également été relevés au niveau de certaines menuiseries extérieures. Ces infiltrations sont notamment localisées en partie basse des châssis. Il est possible que le système d'étanchéité entre les dormants maçonnés et les menuiseries extérieurs n'ait pas été correctement réalisé lors de la pose de ces châssis. De plus, d'après déclaration des exploitants, des infiltrations d'eau sont également localisées au niveau des parecloses des vitrages. Les infiltrations au niveau des parecloses n'ont pas été constatées lors de notre visite, néanmoins, nous avons pu relever un début de dégradation des joints d'étanchéité à ce niveau. Enfin, les peintures de protection sur les menuiseries commencent ponctuellement à se dégrader (écaillage de la peinture) : fenêtres et portes d'entrée des cages d'escalier NOTA : Ces désordres relevés ci-dessus sont plus particulièrement localisés en façade sud du bâtiment</p>	Etat moyen de conservation malgré un remplacement récent des menuiseries extérieures	18 et 19	3

Equipements techniques			
<p><u>Chauffage – Production</u> Présence d'un local sous-station avec échangeur à plaques CIAT de 2002. Alimentation depuis chaufferie du bâtiment C</p>	Bon état général		3
<p><u>Chauffage – Distribution</u> Deux départs : radiateurs Nord et radiateurs Sud Une légère corrosion des réseaux a été relevée au niveau du local sous-station</p>	Etat de conservation correct des installations	20 et 21	3
<p><u>Chauffage – Emission</u> Chauffage par radiateurs aciers en bon état général Présence majoritaire de robinets thermostatiques</p>	Bon état général		4
<p><u>Refroidissement – Production</u> Présence de groupes de climatisation individuels pour les salles informatiques ou le hall d'entrée: Ces groupes extérieurs ne sont pas en bon état (corrosion des équipements)</p>	Etat de conservation moyen	22 à 24	2
<p><u>Ventilation :</u> Présence d'une ventilation mécanique simple flux : 1 extracteur au niveau du R+4. Cet équipement est vieillissant et arrive en fin de vie. De plus, le rapport de contrôle d'aération des locaux sanitaires réalisé par Bureau Veritas en avril 2017 précise que les débits sont globalement insuffisants (inférieurs aux débits réglementaires) Lors de leur remplacement sous 10, il conviendra de s'assurer que les débits réglementaires soient respectés</p>	Bon état sauf les débits qui sont insuffisants	25	2

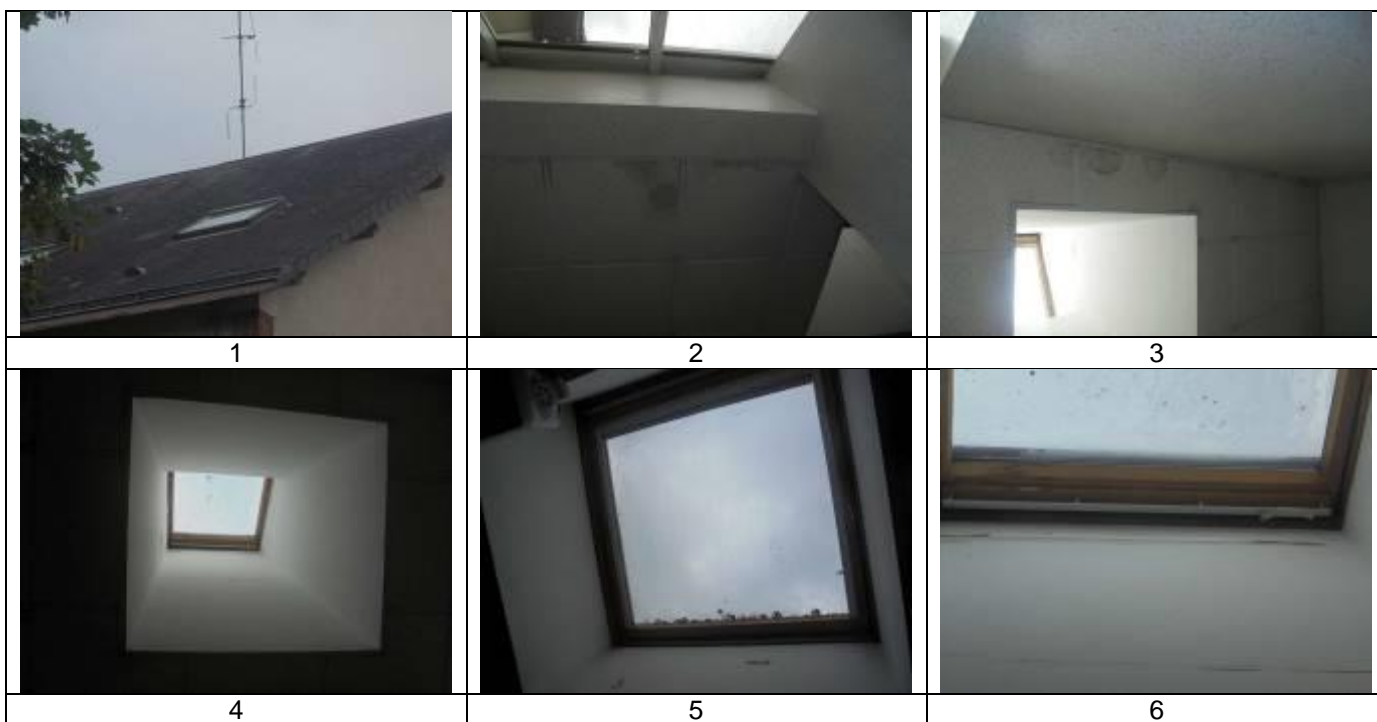
Planche photos

Descriptif	Etat	Photo (tableau ci-dessous)	Note (a)
Bâtiment D			
CLOS - COUVERT			
<p><u>Couverture :</u> La couverture à 2 versants du bâtiment D est assurée par des ardoises. Cette couverture n'aurait subi aucune rénovation récente. Lors de notre visite, nous n'avons pas relevé d'infiltrations d'eau en partie courante de cette couverture. Une absence d'entretien a essentiellement été relevée à ce jour (présence de mousses et autres micro-organismes). Néanmoins, des traces d'infiltrations d'eau ont été relevées au niveau de la cage d'escalier (origine de ces infiltrations d'eau non connue). Un remaniement des ardoises serait malgré tout à prévoir. Les châssis de toiture (velux) sont quant à eux sources d'infiltrations d'eau. En effet, l'état de conservation de ces velux n'est pas satisfaisant et des traces d'infiltrations d'eau sont visibles sur les faux-plafonds en périphérie des velux (au niveau de la cage d'escalier et des divers locaux) Enfin, les descentes d'eau pluviales sont en bon état général sauf les dauphins qui commencent à se corroder.</p> <p>Concernant le auvent au niveau de l'entrée principale, une absence d'entretien de celui-ci est notable (présence de mousse). Il est fort probable que les joints d'étanchéités soient dégradés</p>	Etat de conservation correct pour la couverture en ardoises Des infiltrations d'eau sont présentes au niveau des velux	1 à 12	2

<p><u>Charpente :</u> Comme précisé ci-avant, nous n'avons pas relevé d'infiltrations d'eau au sein du bâtiment. Nous supposons donc que les éléments de charpente n'ont pas subi de dégradations liées à des venues d'eau. Lors de notre visite, seule la charpente située au niveau du groupe de ventilation a pu être inspectée. Cette charpente est en bon état de conservation. Comme précisé ci-avant, la charpente n'est pas visible et ne peut pas être inspectée hormis la charpente localisée au niveau du groupe de ventilation. Il n'existe pas d'accès sécurisés au niveau des différents combles perdus.</p>	Bon état général de la charpente bois Pas d'accès sécurisés aux combles.	13 à 15	3
<p><u>Toiture-terrasse :</u> Présence d'une toiture-terrasse avec une étanchéité autoprotégée qui date de 2012. Une absence d'entretien a été relevée sur la toiture : Présence importante de mousses. L'absence d'entretien peut entraîner des rétentions d'eau importante sur la toiture-terrasse. De plus, il n'existe pas de sécurité en périphérie de la toiture-terrasse et d'accès sécurisé</p>	Bon état général Pas d'accès sécurisé à la toiture	13 à 15	3

<p><u>Ouvertures extérieures :</u> Les menuiseries extérieures bois à double vitrage (fenêtres) des locaux ont été remplacées en 2003-2005 (moins de 15 ans environ). Ce type de menuiserie qui a une durée de vie théorique de 40 ans environ attire fortement l'attention des exploitants des locaux qui ressentent des sensations d'inconfort thermique. Néanmoins, à la différence des bâtiments A, B et C, nous n'avons pas relevé d'infiltrations d'eau au droit de ces menuiseries extérieures.</p> <p>Concernant les portes en aluminium du sas et les portes coulissantes situées au niveau de l'entrée principale, nous avons pu relever un vieillissement de ces menuiseries extérieures. Un vitrage est fêlé et les portes ont tendance à frotter sur le sol. Il en est de même pour les menuiseries extérieures (œil de boeuf) situées au niveau de la cage d'escalier : Joints défectueux et défauts d'étanchéité Enfin, une corrosion des portes métalliques d'accès au sous-sol et de la machinerie d'ascenseur ont été relevées.</p>	Etat moyen de conservation malgré un remplacement récent des menuiseries extérieures	24 à 33	3

<p><u>Structure – Plancher Bas</u> Les murs porteurs du bâtiment sont composés de moellons ou pierres de taille. Nous n'avons pas relevé de désordres sur ces murs porteurs Les planchers intermédiaires de ce bâtiment sont à priori des planchers béton (type poutrelles hourdis) Nous n'avons pas relevé de désordres sur ces planchers.</p>	Bon état de conservation des planchers à ce jour : pas de déformation constatée	34 à 36	3

Aménagements intérieurs			
<u>Sols</u> Les revêtements de sol sont globalement en état d'usage sur l'ensemble du bâtiment mais ne sont pas dégradés. Une attention particulière pourrait être apportée sur certains locaux au R+3 où de la moquette est toujours présente. De plus, au RDC, les locaux sont inoccupés depuis 2013 et les revêtements de sol sont très vieillissants et dégradés (présence de moquettes)	Bon état de conservation sauf certains locaux au R+3 et les locaux du RDC	48 à 53	2
<u>Murs intérieurs et cloisons :</u> Les revêtements muraux sont globalement en état d'usage et sont ponctuellement dégradés. Une attention particulière pourrait être apportée sur certains locaux au R+3 où les revêtements muraux sont très vieillissants De plus, au RDC, les locaux sont inoccupés depuis 2013 et les revêtements muraux sont très vieillissants et dégradés. Enfin, la peinture au niveau de la cage d'escalier est également vieillissante et dégradée suite aux différentes infiltrations d'eau	Bon état de conservation sauf certains locaux au R+3 et les locaux du RDC	48 à 53	2

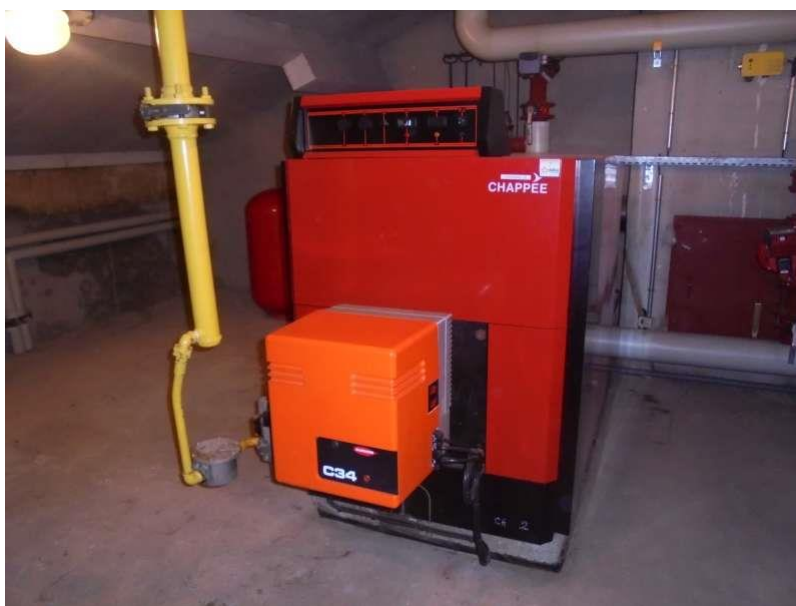
Chaque départ dispose d'une régulation spécifique. Cependant, nous n'avons pu relever les paramètres programmés. Les pompes de charge sont à vitesse fixe à l'inverse des pompes de distribution à variation de vitesse. Le réseau est partiellement calorifugé avec du calorifuge récent.

La mise en place d'une séparation hydraulique des deux chaudières lors des périodes de faibles demandes semble possible. Le calorifugeage des points singuliers est également possible. Il est nécessaire d'intervenir en période de chauffage avec des instruments de mesure pour pouvoir chiffrer les gains associés à la séparation hydraulique des chaudières.
