Le Phare du bout du monde

Cité Administrative Travot - Bâtiment C

Plancher bois

NOTE TECHNIQUE

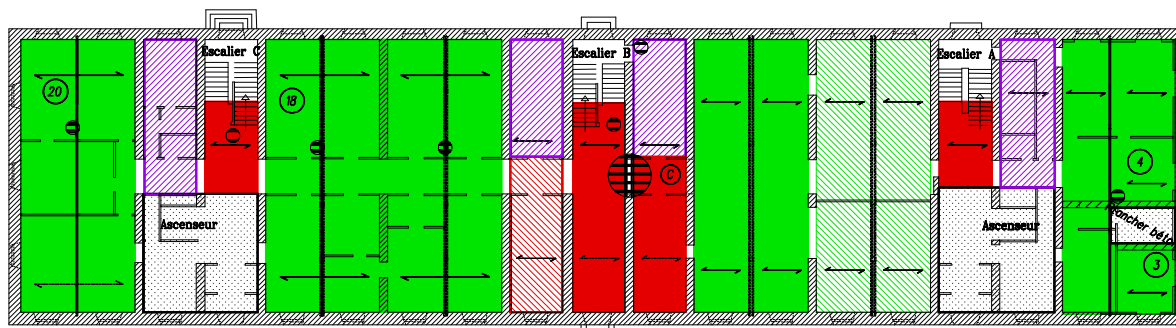
PH-RDC – Solivage courant

- PH RDC (cf. repérage détaillé pages 5 et 6) : la plupart des zones présentent un solivage courant correctement dimensionné. Les solivages proches des escaliers présentent cependant un sous dimensionnement en contrainte autour de 140% de taux de travail sous charge ponctuelle et de l'ordre de 180% lorsque l'on ajoute les cloisons parallèles au sens de portée des solives.

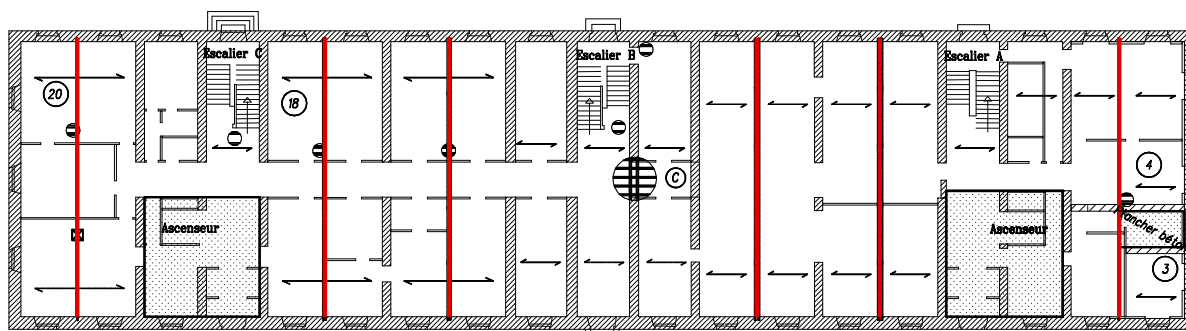
PH-RDC – Structures spécifiques

Les poutres bois sur les travées centrales présentent un sous-dimensionnement en contrainte avec un taux de travail autour de 250%.

Les poutres métalliques sur les travées extérieures présentent un sous-dimensionnement en contrainte avec un taux de travail jusqu'à 185%.

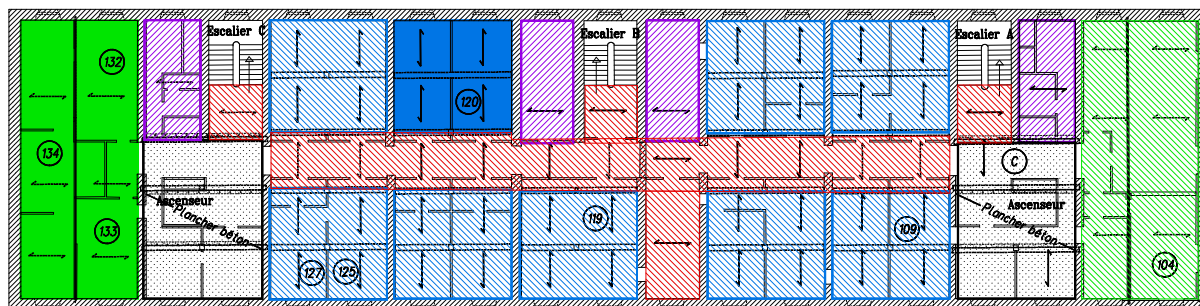
PH-R+1**Ensemble solivage courant**PH-R+1 – Solivage courant

- PH R+1 et R+2 (cf. repérage détaillé page 7 à 10) : les planchers hauts du R+1 et du R+2 sont relativement homogènes. Les solivages des zones accolées aux escaliers et les travées de circulations présentent un sous-dimensionnement en contrainte avec des taux de travail de l'ordre de 140%. Sur les autres travées de la partie centrale du bâtiment, les solives sous cloisons présentent un taux de travail en contrainte de l'ordre de 130%.

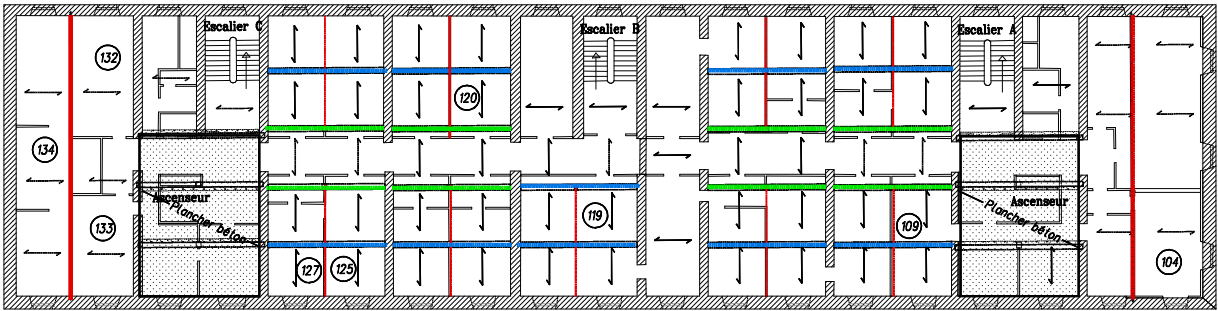
PH-R+1 – Structures spécifiques

Les poutres bois ne présentent pas de sous-dimensionnement particulier en l'absence de charges liées à des aménagements particuliers (armoires, ...).

A l'identique du PH-RDC, les poutres métalliques sur les travées extérieures présentent un sous-dimensionnement en contrainte avec un taux de travail jusqu'à 185%.

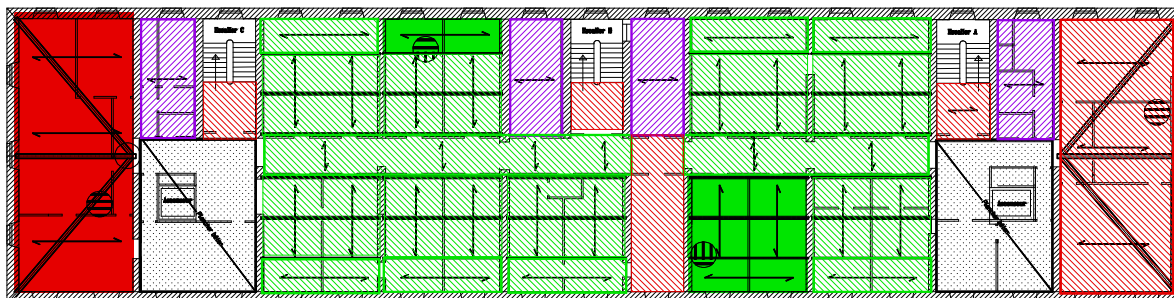
PH-R+3**Ensemble solivage courant**PH-R+3 – Solivage courant

- PH R+3 (cf. repérage détaillé page 11 et 12) : A l'identique des autres niveaux, les solivages des zones accolés aux escaliers sont sous-dimensionnés. Les solives sur les travées extérieures sont sous-dimensionnées avec des charges réglementaires de greniers.

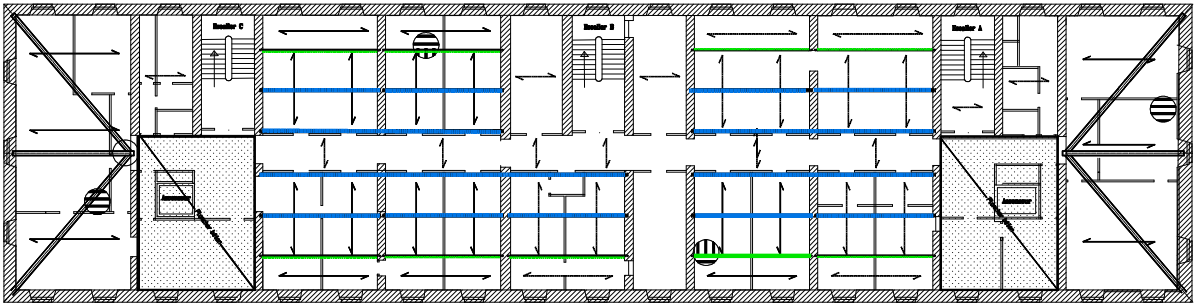
PH-R+3 – Structures spécifiques

A part ces deux particularités, les poutres porteuses et les solivages courants présentent une section suffisante.

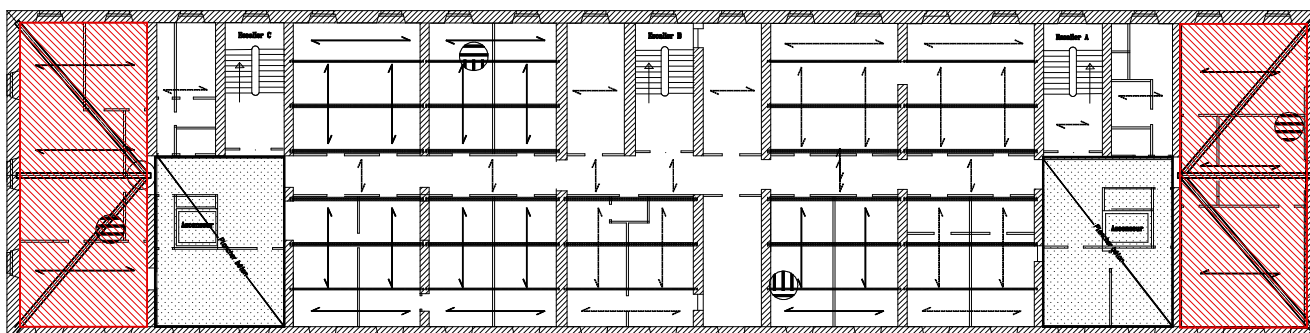
R+4 – Combles

Nous avons également considéré que les combles ci-dessous repérés sont considérés comme inaccessibles. Il est de la responsabilité du Maître d'Ouvrage de condamner les accès et de prendre toutes les précautions adéquates pour qu'aucun stockage ne soit réalisé à ce niveau.

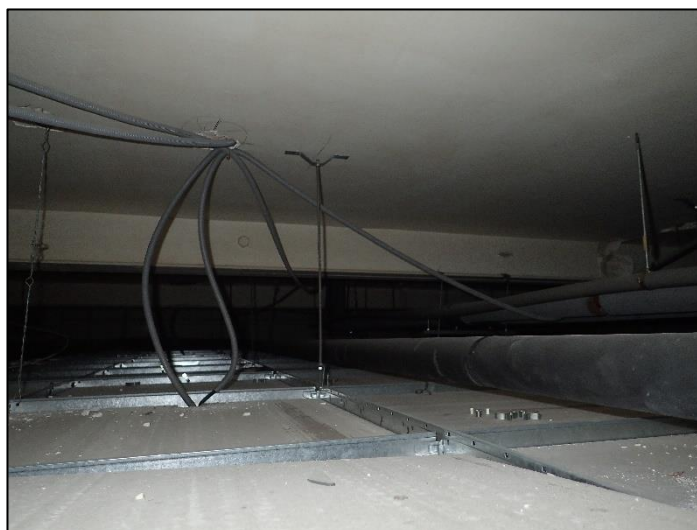
Nous tenons à préciser que certaines zones, bien que ne présentant aucun sous-dimensionnement à froid ne semblent pas présenter les stabilités ou degrés coupe-feu en cohérence avec la destination des locaux.

Vue de dessous du PH-R+3 – Absence d'encoffrement de la poutre métallique

Cependant, l'ensemble des renforcements devront être protégés du feu par encoffrement CF-1H.

Ces éléments sont à préciser ou à valider par la Maîtrise d'Ouvrage et à confirmer par un Bureau de Contrôle et la commission de sécurité pour prévoir les mises en conformité nécessaire dans le projet futur.
