Cité Administrative Travot - Bâtiment A

Plancher bois

La Roche-sur-Yon -85-

RAPPORT DE VISITE

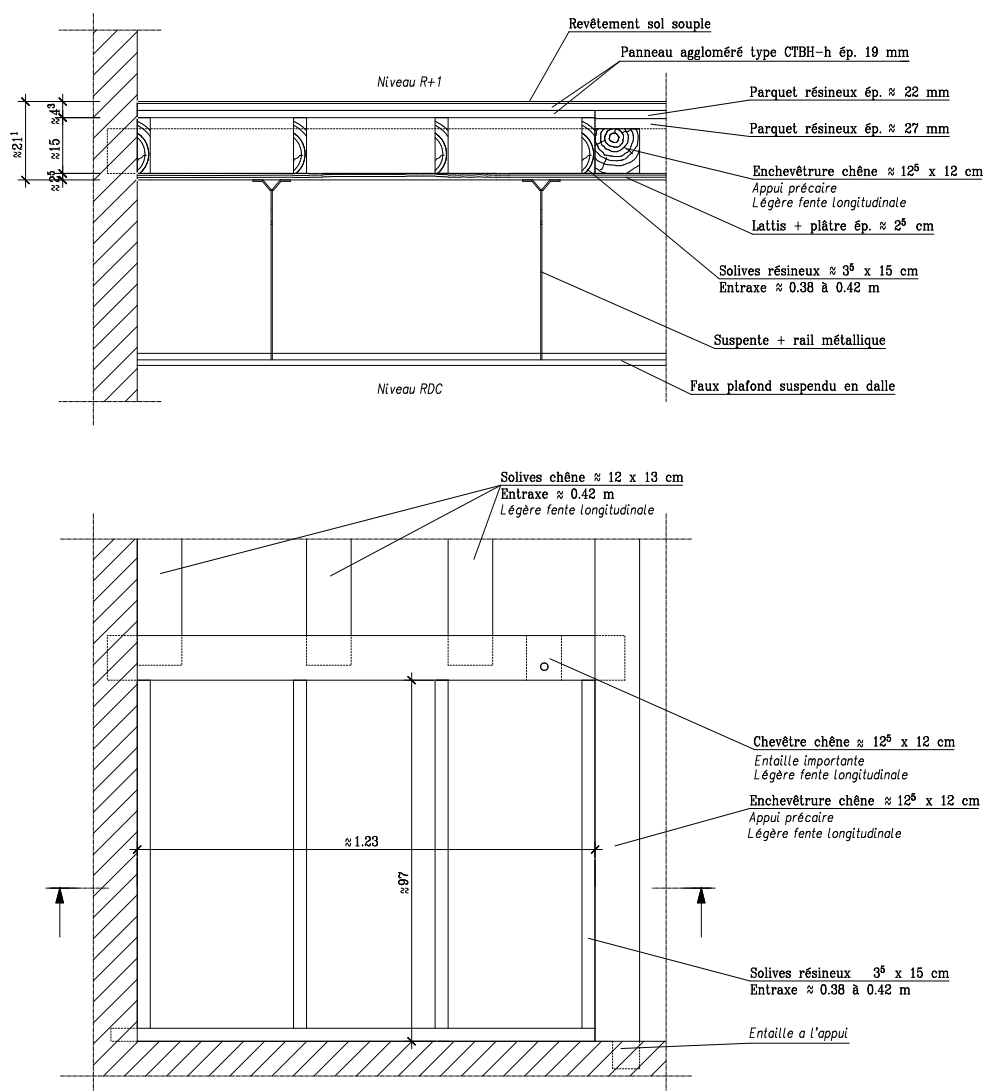
*Figure N°2 : Complexe de plancher sondage N°II***Etat sanitaire non-exhaustif :**

- Une entaille importante sur le chevêtre chêne ainsi qu'une entaille sur la solive d'enchevêtrement à l'appui.
- De légères fentes latérales et longitudinales sur les solives en chêne
- Des attaques anciennes d'insectes à larves xylophages,
- La présence de flaches (arrondi d'une arête ou d'une face d'une pièce de bois réduisant sa section efficace),

- Solive courante sous une charge d'exploitation répartie : La vérification par le calcul valide la section en contrainte et en déformation
- Solive courante sous une charge d'exploitation ponctuelle : La vérification par le calcul valide la section en contrainte mais pas en déformation (flèche nette finale calculée à 1.8 cm au lieu de 1.65 cm admissible (200^{ème} de la portée)),
- Chevêtre sous une charge d'exploitation ponctuelle : La vérification par le calcul valide la section en contrainte et en déformation
- Solive d'enchevêtrement sous une charge d'exploitation ponctuelle : La vérification par le calcul ne valide pas la section en contrainte (niveau de contrainte en flexion de 123%) et en déformation (flèche nette finale calculée à 4.07 cm au lieu de 1.65 cm admissible (200^{ème} de la portée)).

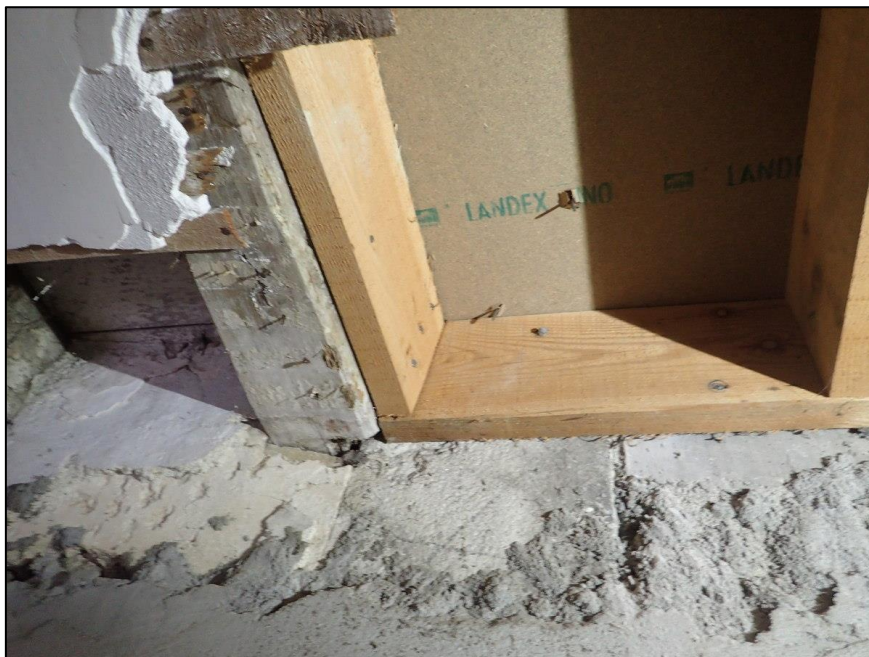
Photo N°1 : Entaille a l'appui de la solive d'enchevêtrement

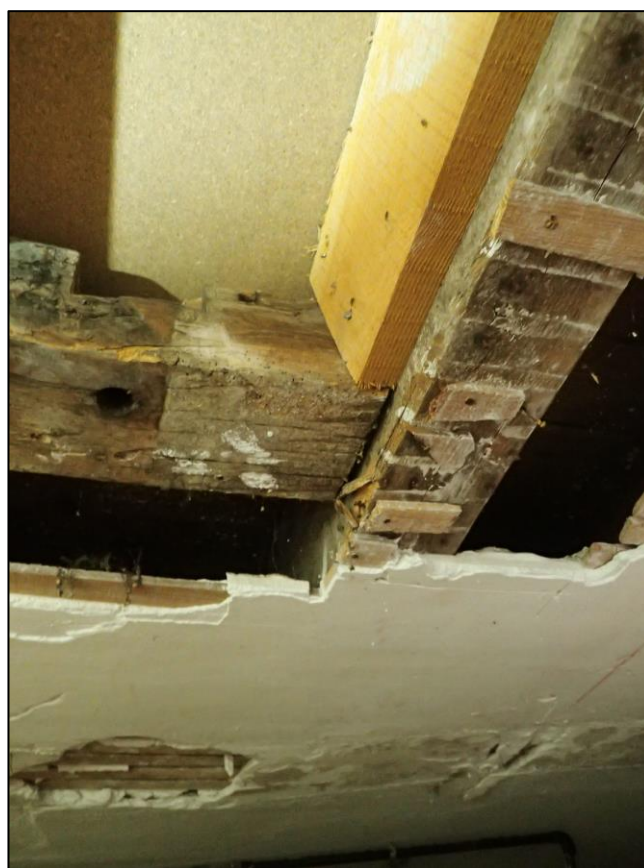
Photo N°2 : Entaille sur le chevron – Assemblage chevron / Enchevêtrement

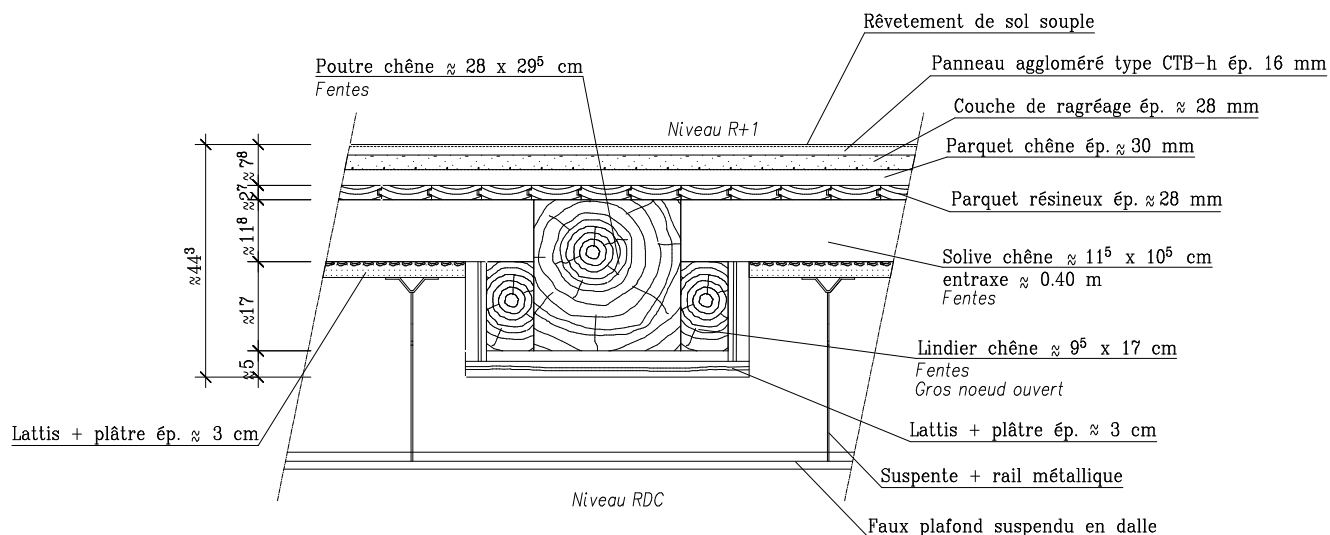
***Figure N°3 : Complexe de plancher sondage N°III*****Etat sanitaire non-exhaustif**

- De fentes latérales et longitudinales sur les solives la poutre et les lindier en chêne,
- Des gros nœuds,
- Des entailles en sous faces de solives a l'aplomb des lindiers,
- Des attaques anciennes d'insectes à larves xylophages,
- La présence de flaches (arrondi d'une arête ou d'une face d'une pièce de bois réduisant sa section efficace),
- ...

- Solive courante sous une charge d'exploitation répartie : La vérification par le calcul valide la section en contrainte mais pas en déformation (flèche nette finale calculée à 1.85 cm au lieu de 1.50 cm admissible (200^{ème} de la portée)),
- Solive courante sous une charge d'exploitation ponctuelle : La vérification par le calcul ne valide pas la section en contrainte (niveau de contrainte en flexion de 129%) et en déformation (flèche nette finale calculée à 3.00 cm au lieu de 1.50 cm admissible (200^{ème} de la portée)).
- Poutre sous une charge d'exploitation répartie : La vérification par le calcul ne valide pas la section en contrainte (niveau de contrainte en flexion de 123%) et en déformation (flèche nette finale calculée à 5.72 cm au lieu de 3.19 cm admissible (200^{ème} de la portée)).

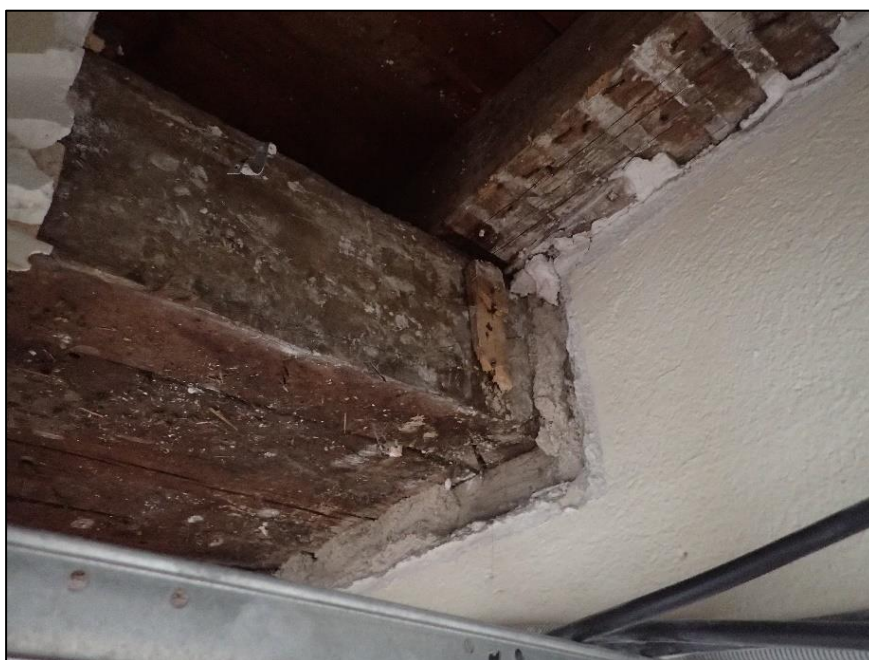
***Photo N°3 : Appui poutre principale***

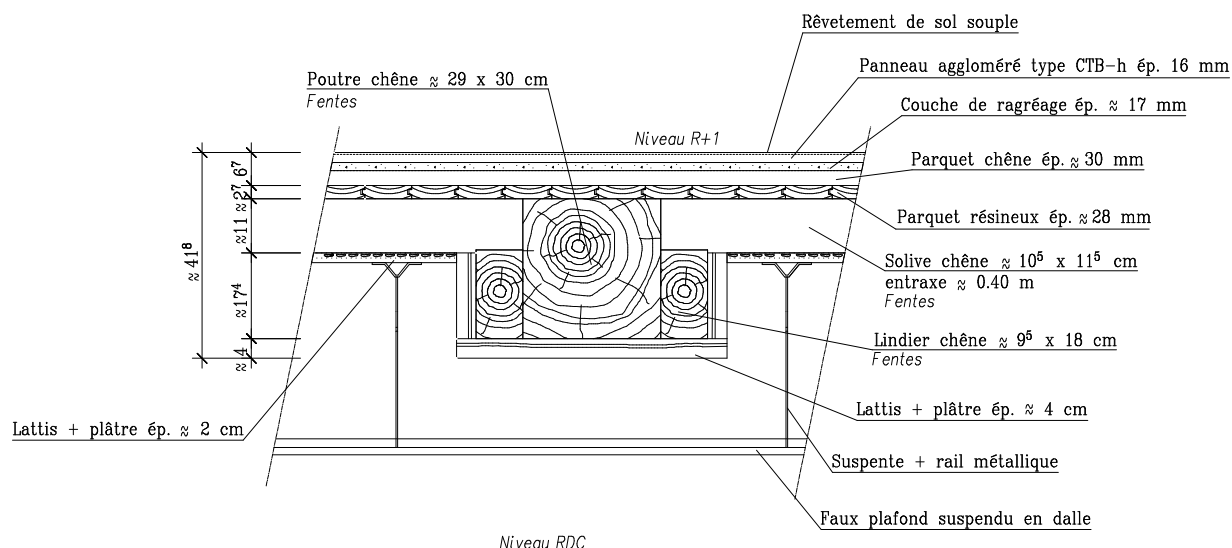
Figure N°5 : Complexe de plancher sondage N°IV

- De fentes latérales et longitudinales sur les solives la poutre et les lindier en chêne,
- Des gros nœuds,
- Des entailles en sous faces de solives a l'aplomb des lindiers,
- Des attaques anciennes d'insectes à larves xylophages,
- La présence de flaches (arrondi d'une arête ou d'une face d'une pièce de bois réduisant sa section efficace),
- ...

- Solive courante sous une charge d'exploitation répartie : La vérification par le calcul valide la section en contrainte et en déformation (sans armoire).
- Solive courante sous une charge d'exploitation ponctuelle : La vérification par le calcul ne valide pas la section en contrainte (niveau de contrainte en flexion de 118%) et en déformation (flèche nette finale calculée à 2.50 cm au lieu de 1.50 cm admissible (200^{ème} de la portée)).
- Poutre sous une charge d'exploitation répartie : La vérification par le calcul ne valide pas la section en contrainte (niveau de contrainte en flexion de 110%) et en déformation (flèche nette finale calculée à 5.03 cm au lieu de 3.19 cm admissible (200^{ème} de la portée)).

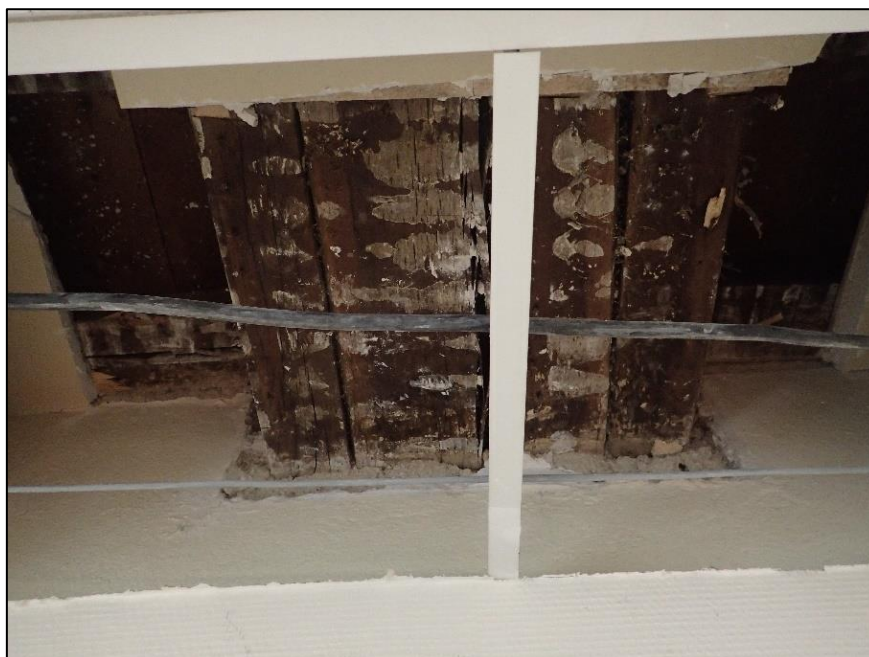
Photo N°4 : Appui poutre principale

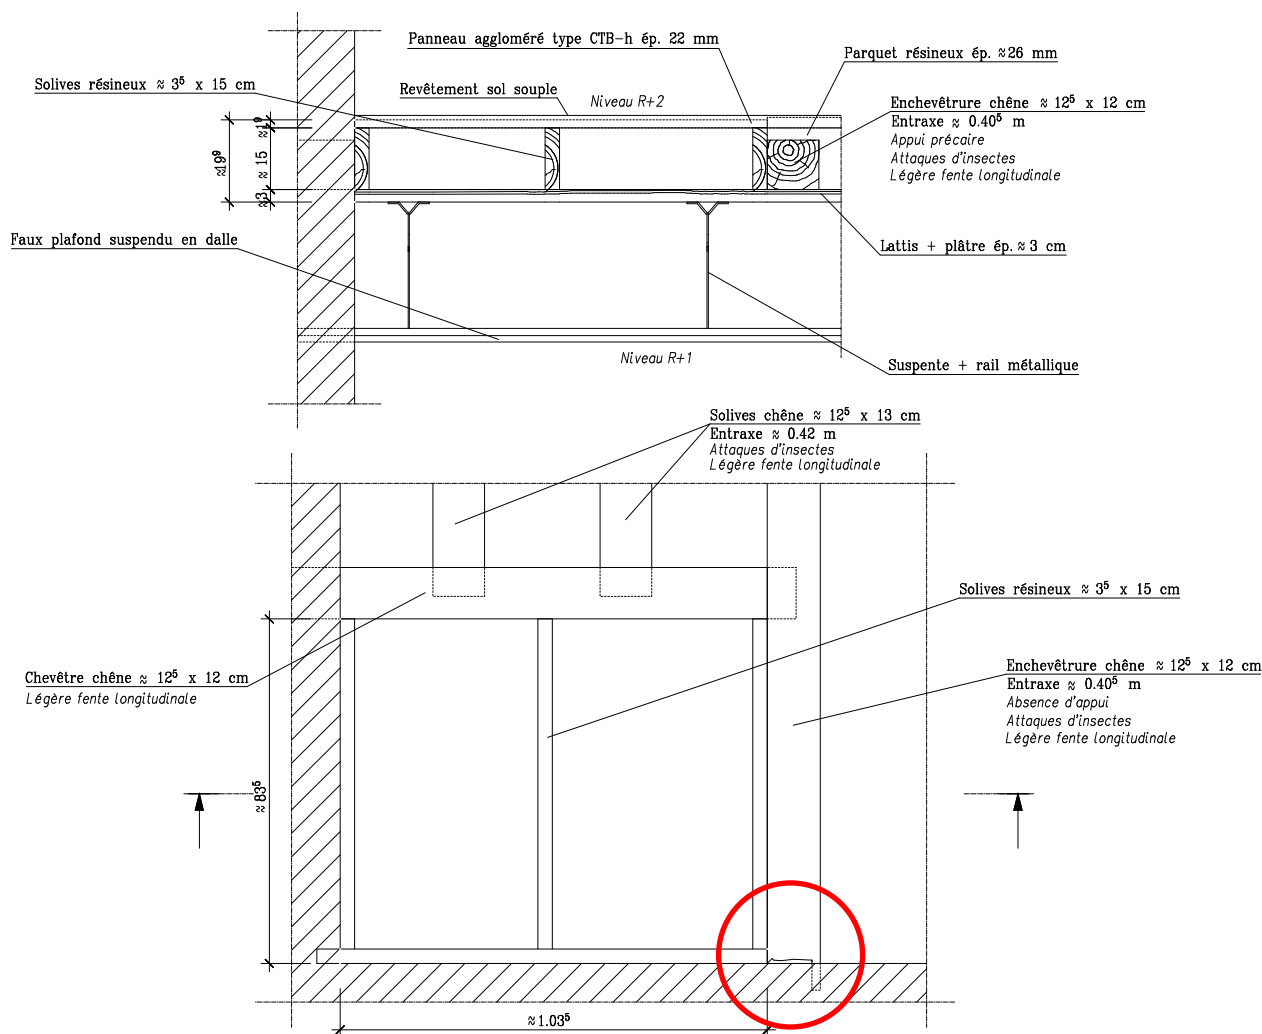
*Figure N°7 : Complexe de plancher sondage N°3***Etat sanitaire non-exhaustif**

- De fentes latérales et longitudinales sur les solives en chêne,
- Un appui précaire nécessitant la mise en œuvre de mesures conservatoire,
- Des attaques anciennes d'insectes à larves xylophages,
- La présence de flaches (arrondi d'une arête ou d'une face d'une pièce de bois réduisant sa section efficace),

- Solive courante sous une charge d'exploitation répartie : La vérification par le calcul valide la section en contrainte et en déformation
- Solive courante sous une charge d'exploitation ponctuelle : La vérification par le calcul valide la section en contrainte mais pas en déformation (flèche nette finale calculée à 1.90 cm au lieu de 1.65 cm admissible (200^{ème} de la portée)).
- Chevêtre sous une charge d'exploitation ponctuelle : La vérification par le calcul valide la section en contrainte et en déformation
- Solive d'enchevêtrement sous une charge d'exploitation ponctuelle : La vérification par le calcul ne valide pas la section en contrainte (niveau de contrainte en flexion de 110%) et en déformation (flèche nette finale calculée à 2.63 cm au lieu de 1.65 cm admissible (200^{ème} de la portée)).

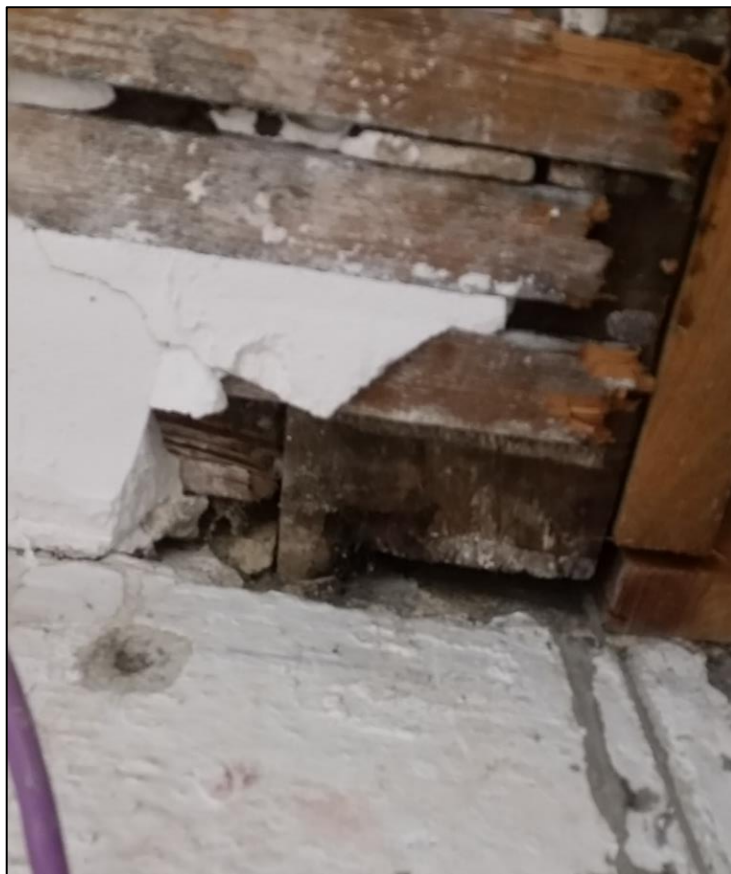
Photo N°5 : Appui solive d'enchevêtrement

Lors de notre relevé, nous avons mis en place des mesures conservatoires d'urgence à l'appui du chevêtre en PH-R+1.

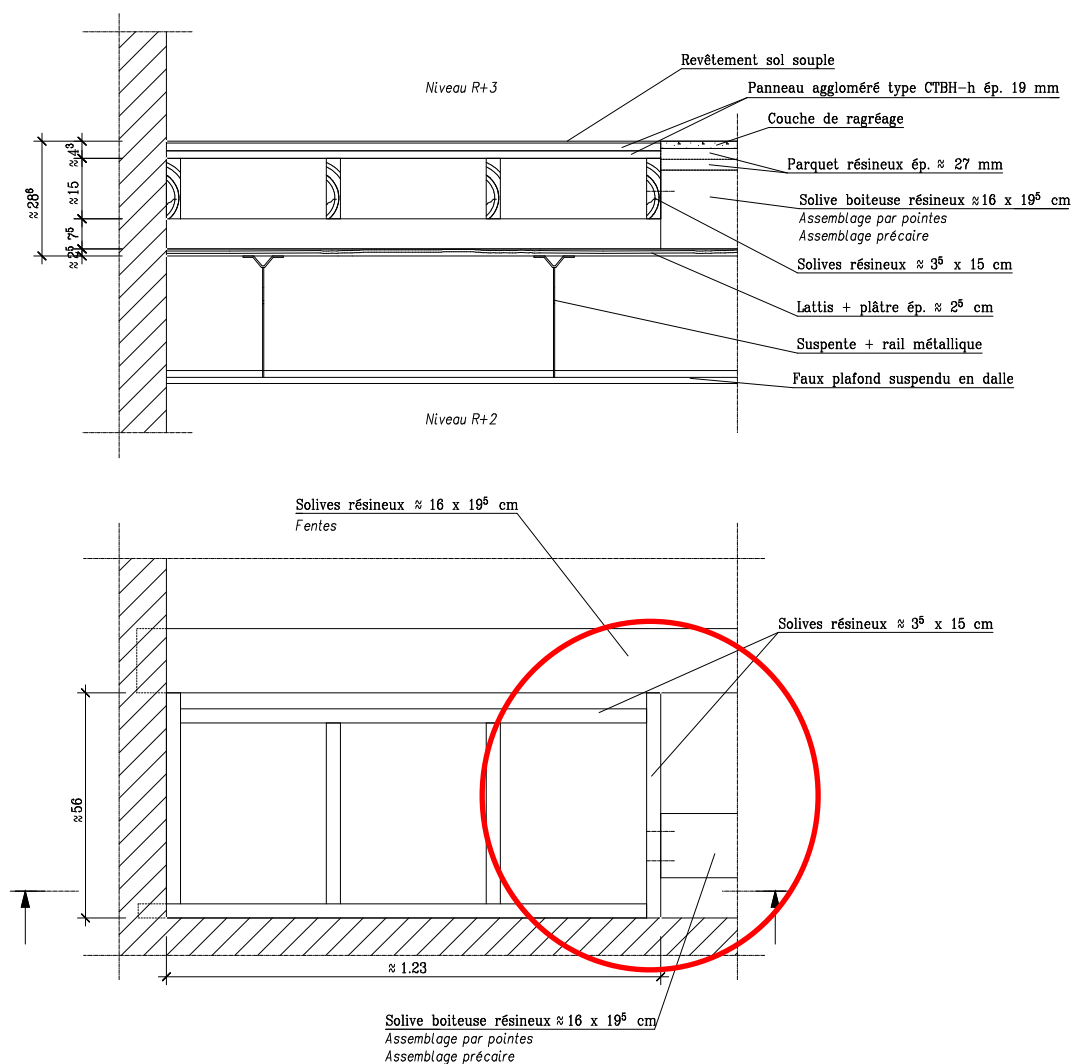
**Sondage N°2**

- De fentes latérales et longitudinales sur les solives en chêne,
- Un appui précaire nécessitant la mise en œuvre de mesures conservatoire, notamment sur la solive tronquée,
- Des assemblages précaires du chevêtre,
- Des attaques anciennes d'insectes à larves xylophages,
- La présence de flaches (arrondi d'une arête ou d'une face d'une pièce de bois réduisant sa section efficace),
- ...

- Solive courante sous une charge d'exploitation répartie : La vérification par le calcul ne valide pas la section en contrainte (niveau de contrainte en flexion de 104%) et en déformation (flèche nette finale calculée à 4.84 cm au lieu de 3.15 cm admissible (200^{ème} de la portée)).
- Solive courante sous une charge d'exploitation ponctuelle : La vérification par le calcul ne valide pas la section en contrainte (niveau de contrainte en flexion de 112%) et en déformation (flèche nette finale calculée à 4.47 cm au lieu de 3.15 cm admissible (200^{ème} de la portée)).

Cependant, l'assemblage précaire de la solive tronquée sur le chevêtre n'est pas suffisant pour reprendre les efforts dus aux chargements. Les assemblages aux appuis du chevêtre résineux sont également précaires.

Nous vous invitons par conséquent à faire intervenir dans les plus brefs délais un charpentier afin de mettre en place toutes mesures sécuritaires appropriées, dans l'attente de travaux confortatifs définitifs, à concevoir et à justifier par calcul avant mise en œuvre.

Les mesures conservatoires d'urgence peuvent se traduire par la mise en œuvre d'un chevêtre neuf en sous-face de l'existant, assemblé par sabots métalliques + chevilles chimiques dans la maçonnerie et par équerres + brides métalliques sur l'enchevêtre, compris calage en bois dur suivant nécessité (cf. principe ci-après).

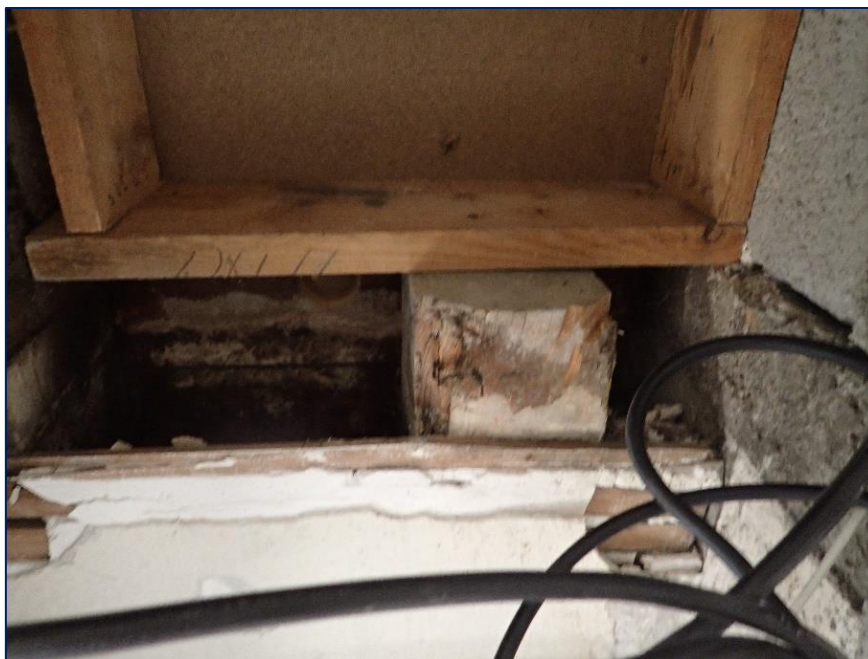
Photo N°7 : Assemblage solive boiteuse / chevêtre résineux

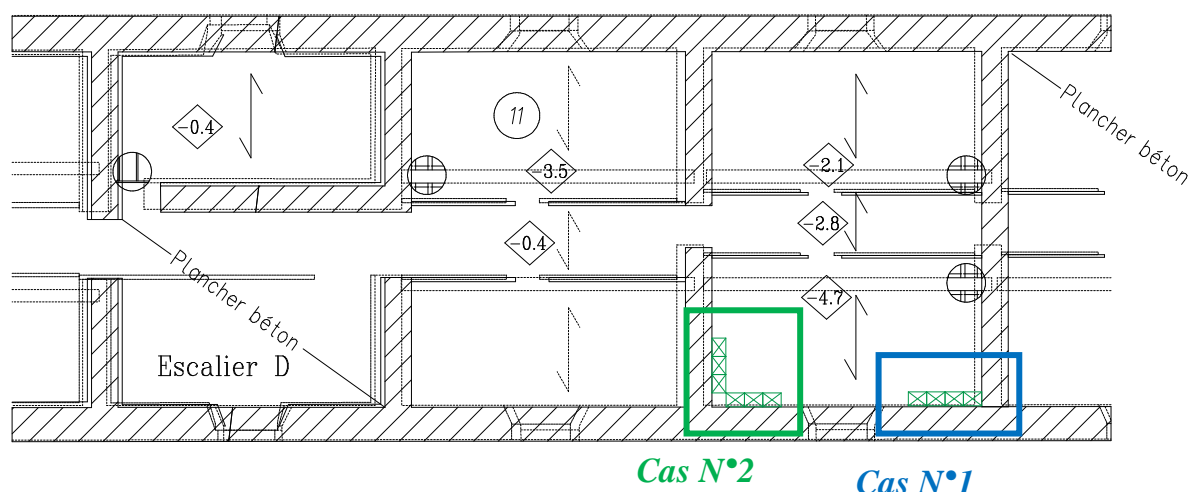
Figure N°4 : Localisation des armoires sondage N°2 PH rdx

La vérification par le calcul de l'état actuel, prenant en considération les charges d'exploitation induites par l'implantation d'armoires de rangement (suivant deux cas d'implantation - cf. Figure N°4), met en évidence un sous-dimensionnement des solives de plancher :

- Cas N°1 - Armoire de rangement le long des murs extérieurs : La vérification par le calcul valide la section en contrainte mais pas en déformation (flèche nette finale calculée à 2.88 cm au lieu de 1.65 cm admissible (200^{ème} de la portée)),
- Cas N°2 - Armoire de rangement le long des murs de refends : La vérification par le calcul ne valide pas la section en contrainte (niveau de contrainte en flexion de 130%) et en déformation (flèche nette finale calculée à 4.27 cm au lieu de 1.65 cm admissible (200^{ème} de la portée)).

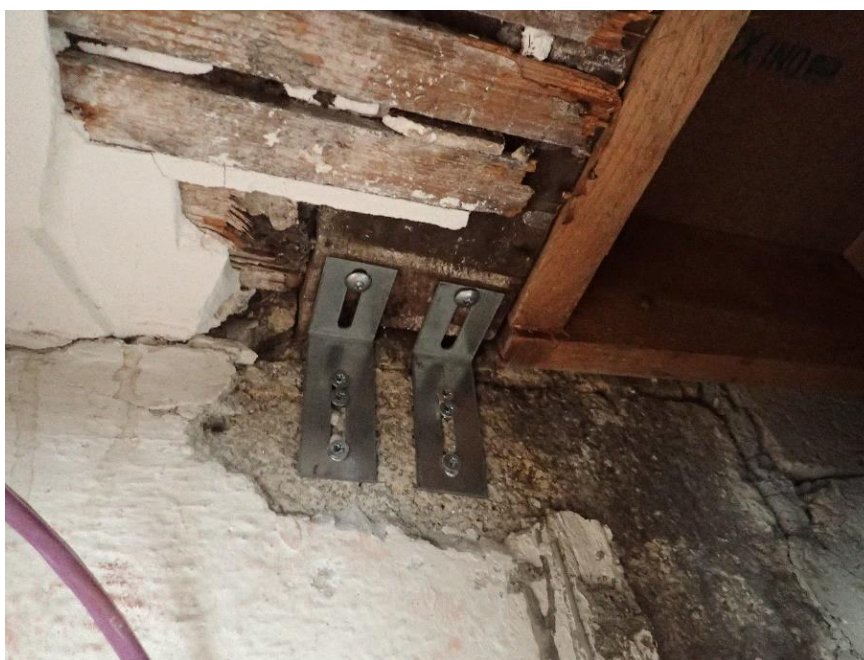
PH-R+1 : Appui solive d'enchevêtre avec mesures conservatoires
