Planchers bois

Cité Administrative Travot

La Roche-sur-Yon -85-

RAPPORT DE VISITE

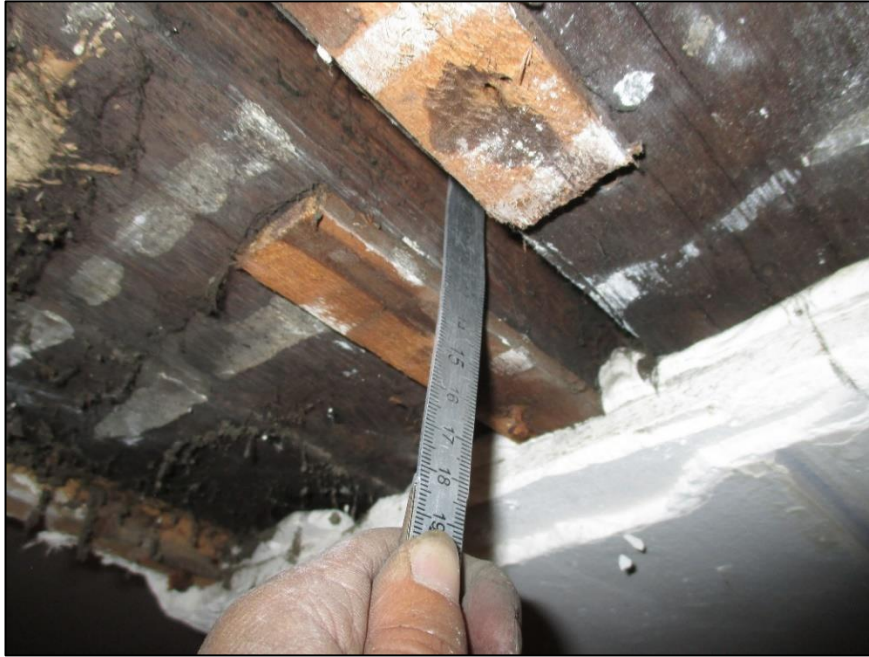
- Des déformations importantes des poutres chêne (≈ 6 cm de flèche à mi-portée),
- Une fente longitudinale importante en sous-face et à mi-portée de la poutre en chêne N°1 entre les travées N°1 et N°2 (profondeur ≈ 12 cm - cf. Photo N°1),
- Des fentes latérales sur la poutre en chêne N°1 entre les travées N°1 et N°2 (profondeur ≈ 6 cm - cf. Photo N°2),
- Des attaques anciennes d'insectes à larves xylophages,
- La présence d'aubier (bois aux caractéristiques mécaniques moindres et plus sensibles aux attaques biologiques),
- La présence de flaches (arrondi d'une arête ou d'une face d'une pièce de bois réduisant sa section efficace),
- ...

Photo N°1 : Fente longitudinale importante en sous-face de la Poutre chêne N°1 - Travée 1/2

Afin d'amener les éléments de structure des plancher sensiblement en conformité au regard des normes en vigueur (exploitation réglementaire des bureaux, mise en place d'armoires de rangement, ...), il conviendra de réaliser des renforcements en sous-œuvre.

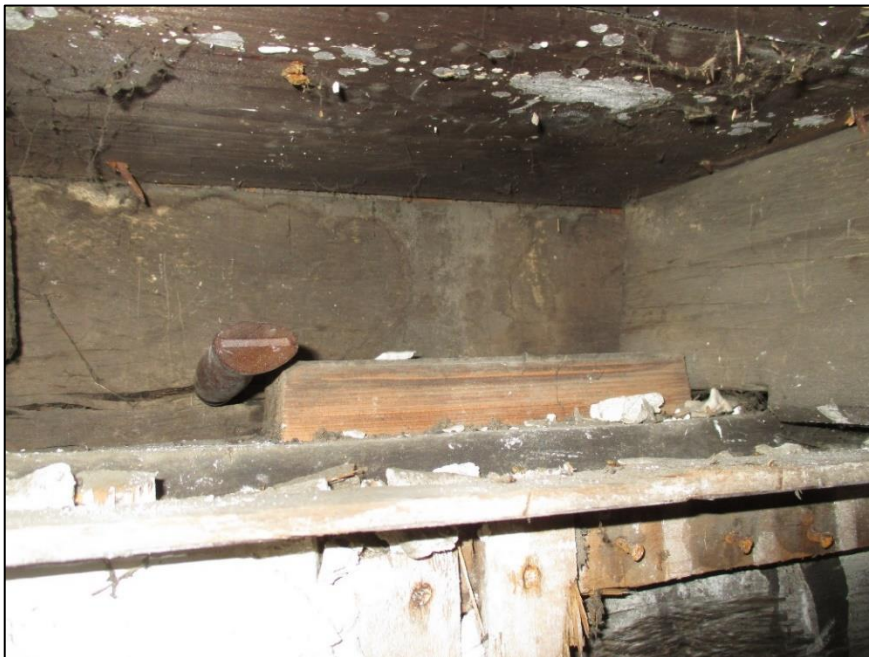
Photo N°2 : Fente latérale sur la Poutre chêne N°1 - Travée 1/2

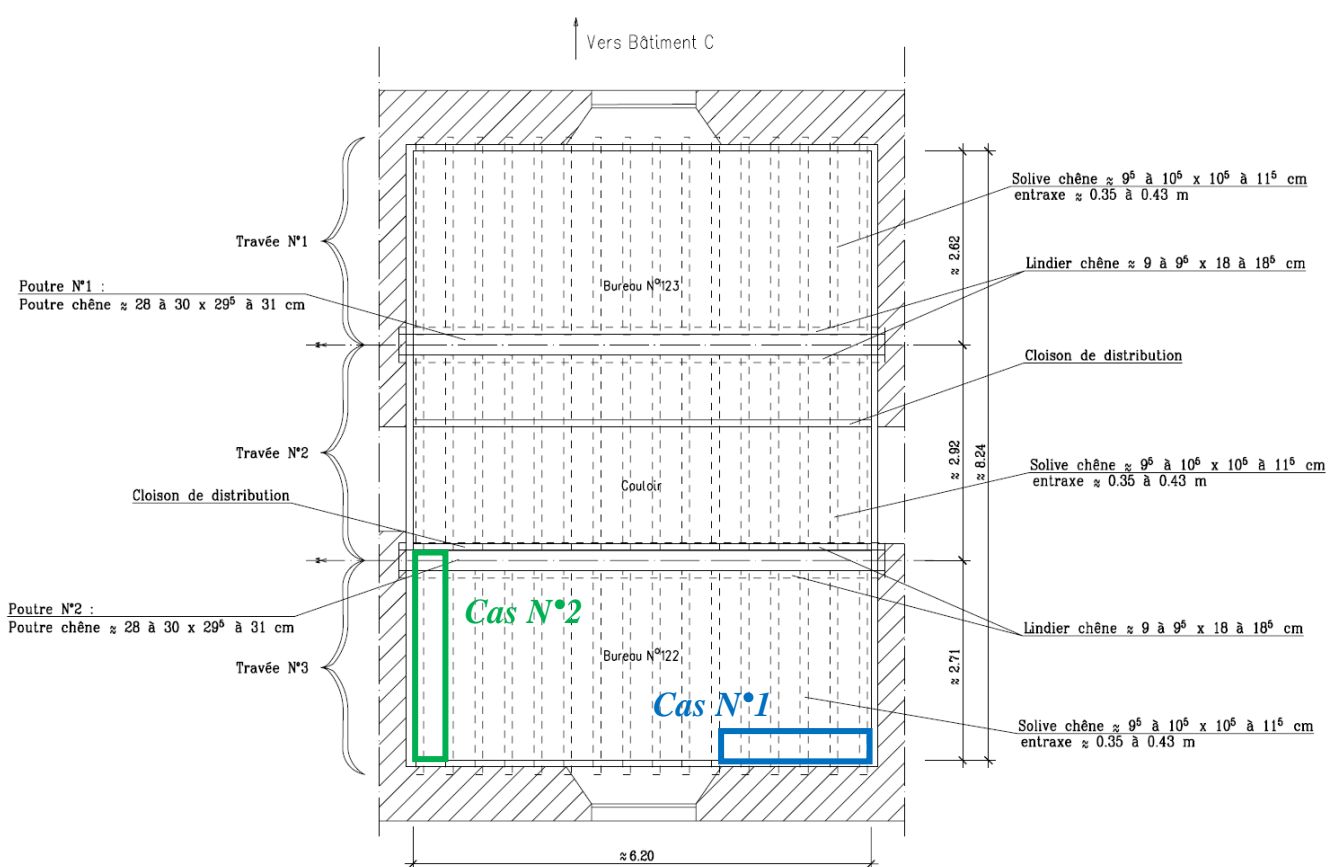
Figure N°5 : Cas d'implantation des armoires de rangements au niveau R+1

La vérification par le calcul de l'état projeté, prenant en considération les charges d'exploitation induites par l'implantation d'armoires de rangement (suivant deux cas d'implantation - cf. Figure N°5), met en évidence un sous-dimensionnement de solives de plancher :

- Cas N°1 - Armoire de rangement le long des murs extérieurs : La vérification par le calcul valide la section en contrainte mais pas en déformation (flèche nette finale calculée à 1.88 cm au lieu de 1.40 cm admissible (200^{ème} de la portée)),
- Cas N°2 - Armoire de rangement le long des murs de refends : La vérification par le calcul ne valide pas la section en contrainte (niveau de contrainte en flexion de 253%) et en déformation (flèche nette finale calculée à 5.38 cm au lieu de 1.40 cm admissible (200^{ème} de la portée)).

Au vu du sous-dimensionnement actuel des structures du plancher et de l'état sanitaire, la mise en œuvre d'armoires de rangement, le long des cloisons séparatives ou des murs de refends des bureaux, concomitante à une charge d'exploitation réglementaire, entraînerait des dépassements en contrainte importants pour les poutres et les solives (niveau de contrainte en flexion de 253% pour les solives, soit un risque de rupture). En raison de ces niveaux de sollicitation et du risque engendré pour la sécurité des biens et des personnes, cette disposition n'est pas retenue.

La mise en œuvre d'armoires de rangement est envisageable dans les bureaux, le long des murs extérieurs (voir Cas N°1 - Figure N°5). Cette disposition est vérifiée en contrainte, sous réserve que la charge des armoires soit répartie sur l'ensemble des solives (mise en place de semelles de répartition).
