Cité Administrative Travot - Bâtiment A

Plancher bois

NOTE TECHNIQUE

Dossier N : 17 10 11 N

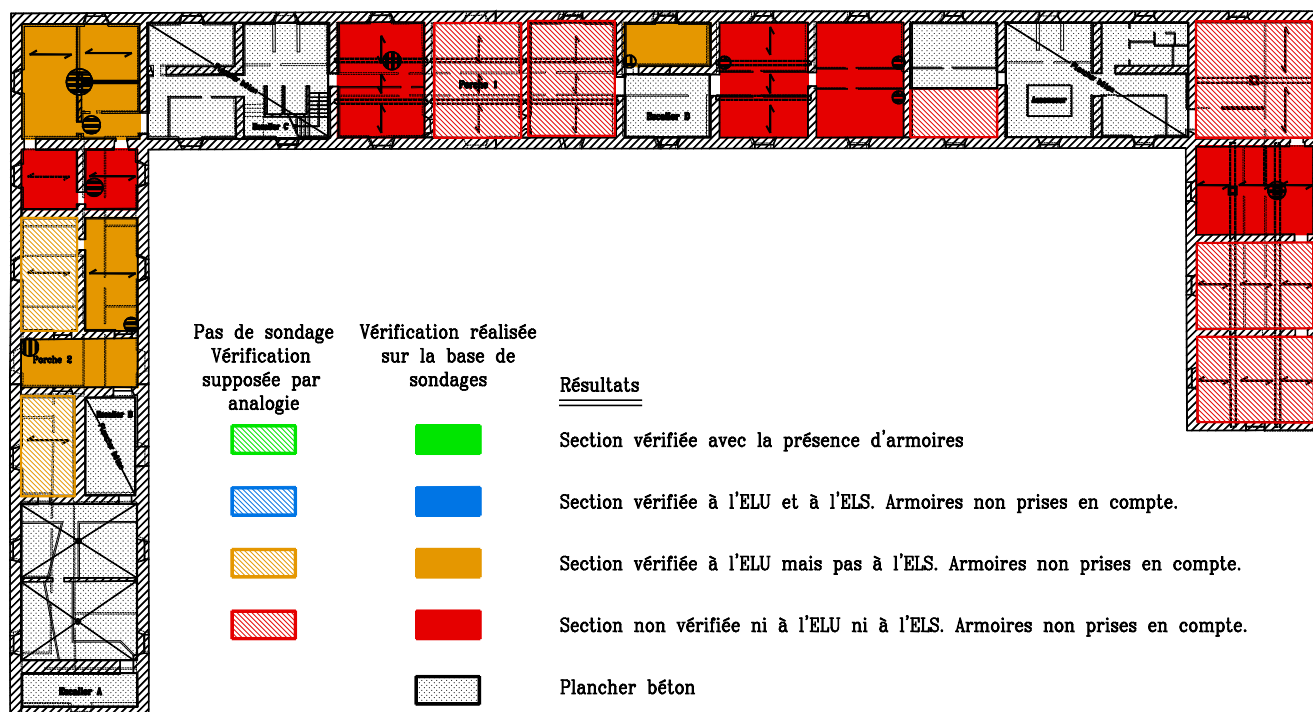
PH-RDC – Solivage courant

- PH RDC (cf. repérage détaillé pages 5 et 6) : la plupart des zones de l'aile centrale et de l'aile Nord présentent un solivage courant sous dimensionnée en contrainte, la plupart du temps autour de 110 à 130 % de taux de travail, mais ponctuellement jusqu'à 179% sur certaines zones, avec des cloisons parallèles au sens de portée des solives, sans même tenir compte des surcharges ponctuelles d'aménagement (armoires,...).

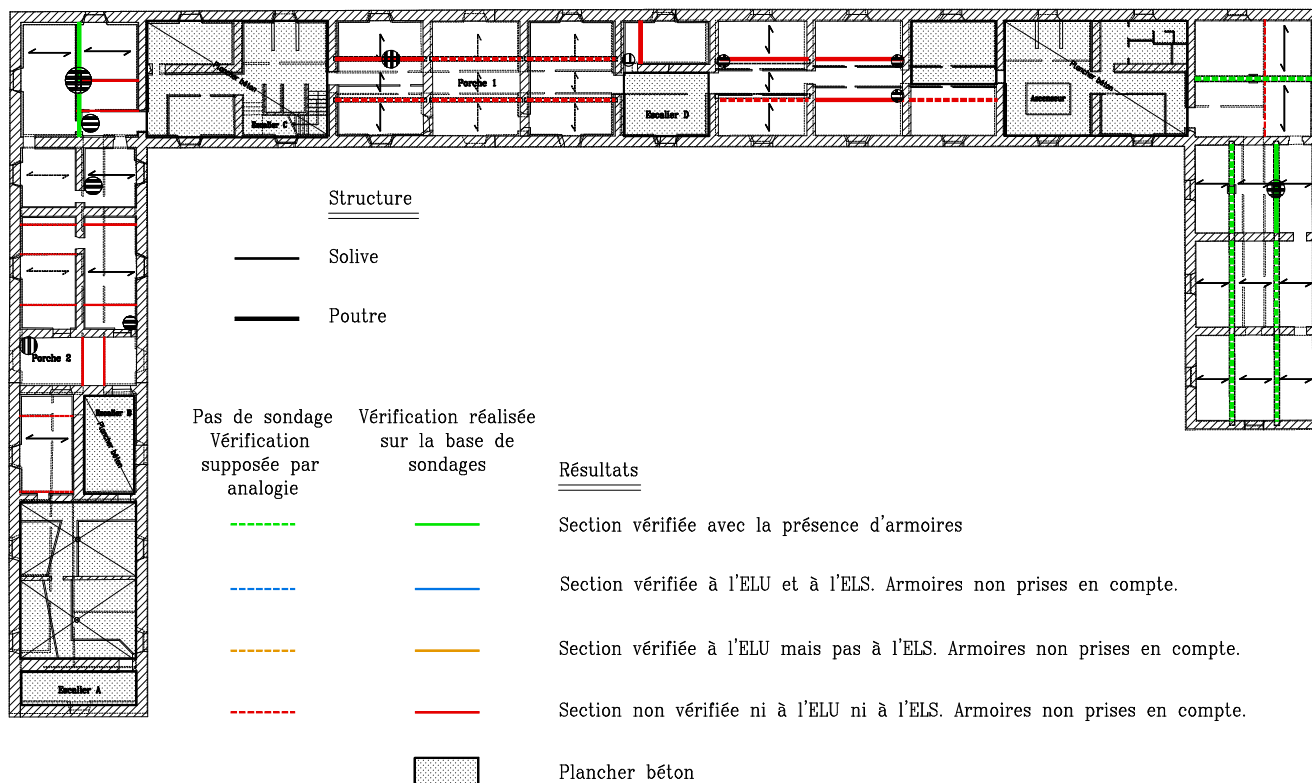
PH-RDC - Structures spécifiques

Les poutres de l'aile centrale sont sous dimensionnées avec un taux de travail autour de 123%.

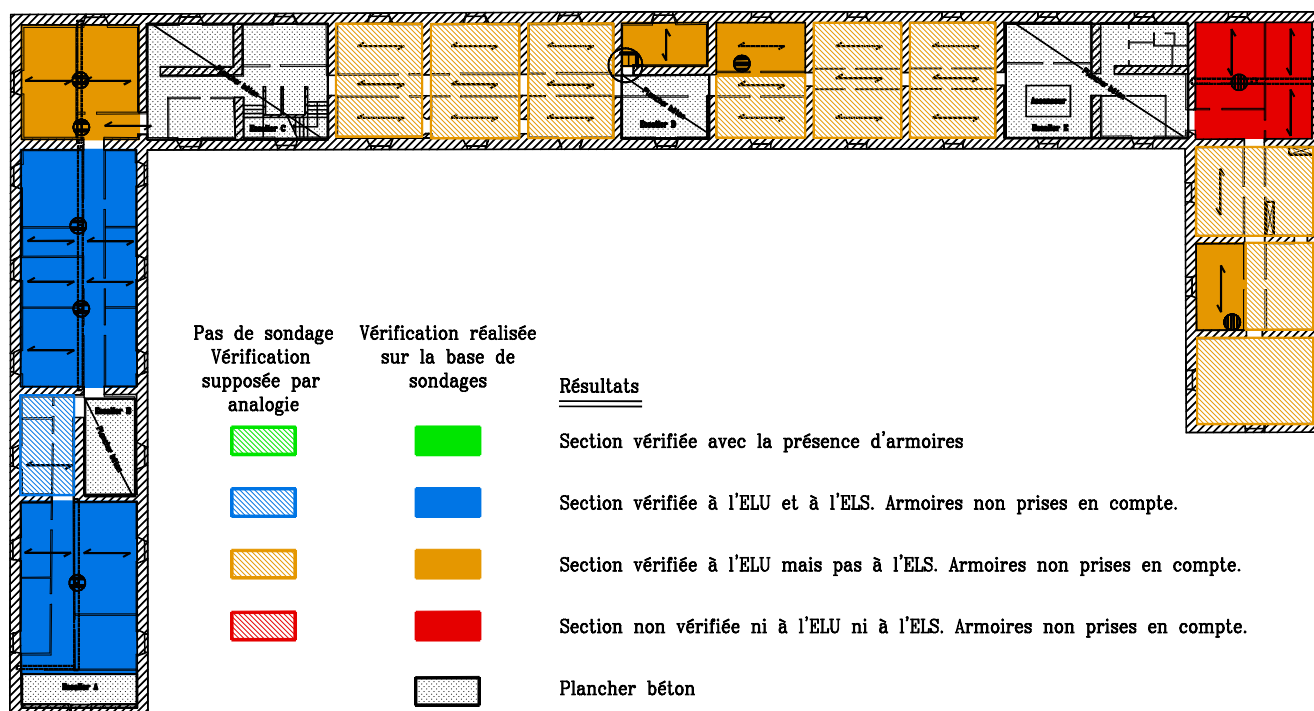
PH-R+1**Ensemble solivage courant**PH-R+1 – Solivage courant

- PH R+1 et R+2 (cf. repérage détaillé page 7 et 8) : la plupart des solivages sont vérifiés en contrainte (ELU), hormis la zone en jonction entre l'aile centrale et l'aile Nord, avec des taux de travail de l'ordre de 125 %. Les solives de l'aile Nord, avec des cloisons parallèles à la portée, ont un taux de travail maxi de 145%. Les poutres de l'aile Sud sont sous dimensionnées en contrainte, avec un taux de travail de 178 %.

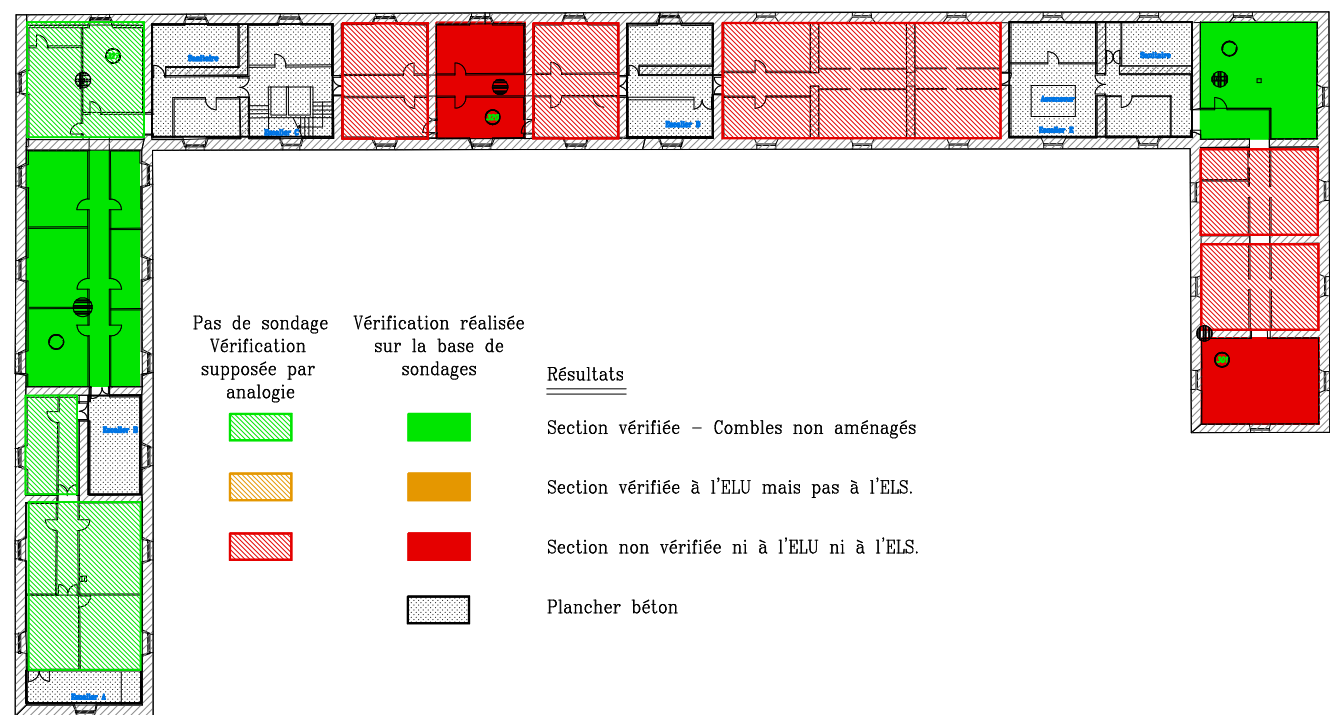
PH-R+3 – Solivage courant

- PH R+3 (cf. repérage détaillé page 9) : les planchers courants de l'aile centrale et de l'aile Nord sont sous dimensionnés en contrainte sous charges d'exploitation réglementaires de grenier, jusqu'à 183%, hormis la zone d'intersection de ces deux ailes, qui est vérifiée en contrainte et en déformation. Les poutres de la moitié Ouest de l'aile Sud sont sous dimensionnées en contrainte comme dans les niveaux PH R+1 et R+2.

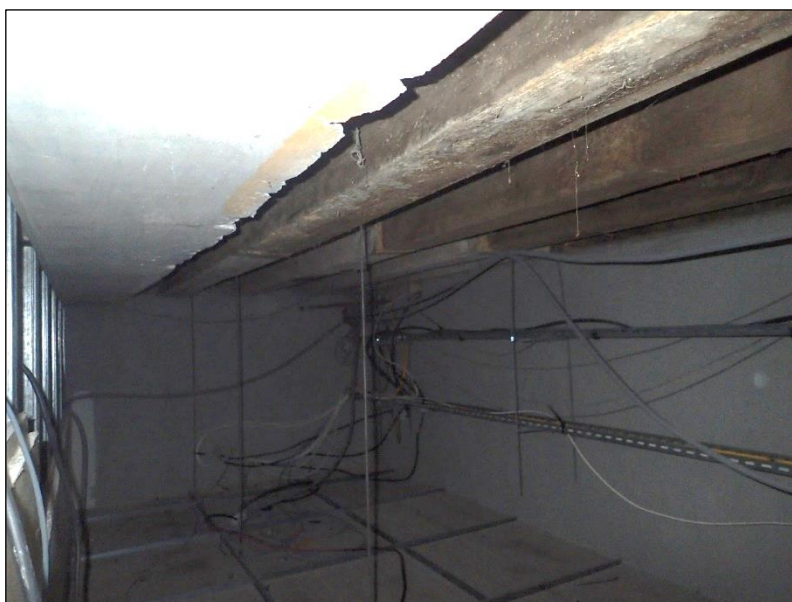
Nous tenons à préciser que certaines zones, bien que ne présentant aucun sous-dimensionnement ne semblent pas présenter les degrés coupe-feu en cohérence avec la destination des locaux.

Vue de dessous du PH RDC - Sondage n°3 – Absence de latis plâtre au niveau du couloir

Ces éléments sont à préciser ou à valider par la Maîtrise d'Ouvrage et à confirmer par un Bureau de Contrôle et la commission de sécurité pour prévoir les mises en conformité nécessaire dans le projet futur.

Dans l'éventualité où la mise en œuvre d'un écran coupe-feu serait nécessaire pour assurer la mise en conformité, il conviendra de vérifier au cas par cas la capacité portante des structures support.
