RAPPORT D'INSPECTION TELEVISEE N° 2301311-IT

Commune :	BELFORT
Adresse :	CROUS
Quartier ou complément :	
Date de début d'inspection :	1 juin 2023
Date de fin d'inspection :	2 juin 2023

Numéro de dossier :	2301311-IT
Objectif de l'inspection :	Inspection de routine de l'état
Nom du réseau :	
Type de réseau :	Eaux usées

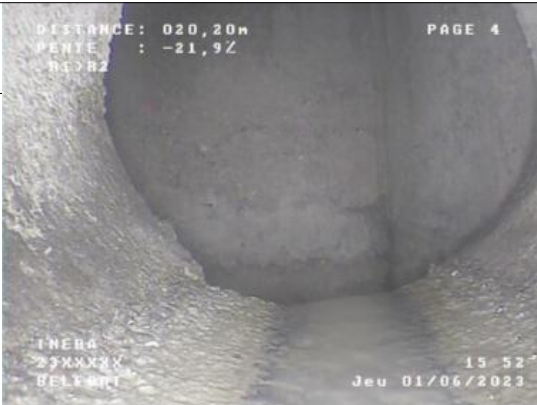
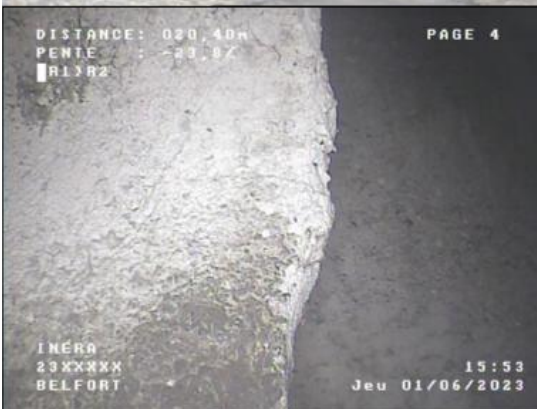
DISTANCE : 20.40 m	PHOTO : 4/5	GRAVITE : 5

OBSERVATIONS : BCEA - Regard de visite d'arrivée - Référence du noeud R2 DARG - Tampon au-dessous du niveau de la surface - Dans le garage

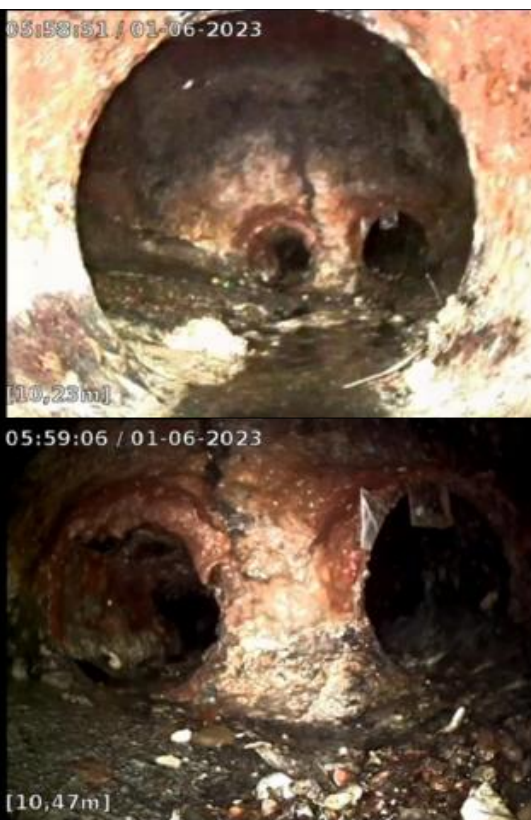
DISTANCE : 10.50 m	PHOTO : 31/32	GRAVITE : 5

OBSERVATIONS : BCEA - Regard de visite d'arrivée - Référence du noeud RE1 DARG - Tampon au-dessous du niveau de la surface - Forme du tampon visit BDB - Remarque générale - Fin d'inspection

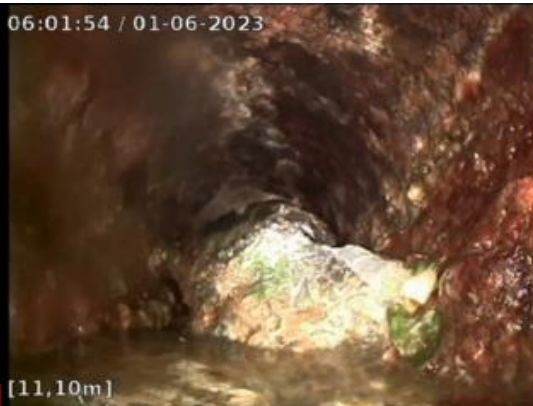
DISTANCE : 11.20 m	PHOTO : 34		06:01:54 / 01-06-2023

[11,10m]
OBSERVATIONS : BDCAA - Inspection abandonnée à cause d'une obstruction, inspection objective terminée avant d'avoir atteint le noeud d'arrivée			
ABANDON INSPECTION

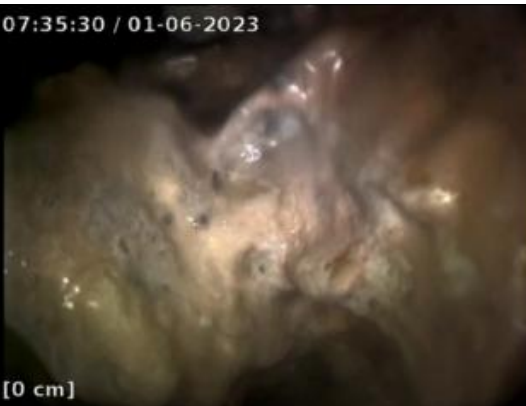
DISTANCE : 0.00 m	PHOTO : 69	GRAVITE : 3	<div>07:35:30 / 01-06-2023</div>

0.00 m/35	69	3	BCDZ - Ouvrage spécial de départ - Référence du noeud 35 - Siphon BBBB - Dépôt de graisse - Réduction de la section de 90% BDCA - - Inspection abandonnée à cause d'une obstruction	51
Collecteur

<div>[0 cm]</div>
OBSERVATIONS : BCDZ - Ouvrage spécial de départ - Référence du noeud 35 - Siphon BBBB - Dépôt de graisse - Réduction de la section de 90% BDCA - - Inspection abandonnée à cause d'une obstruction			
ABANDON INSPECTION

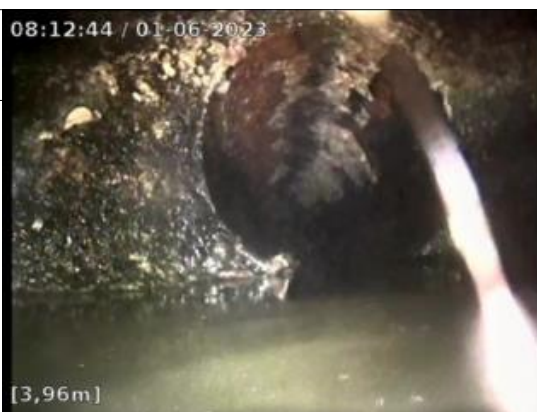
DISTANCE : 0.00 m	PHOTO : 73	GRAVITE : 5

OBSERVATIONS : BDB - Remarque générale - Début d'inspection BCDZ - Ouvrage spécial de départ - Référence du noeud RE3 - Boîte de branchement. DARG - Tampon au-dessous du niveau de la surface

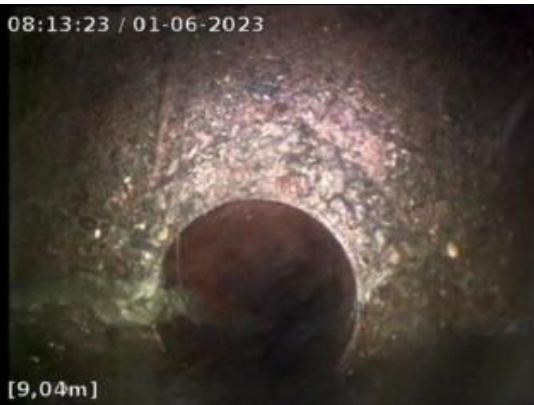
DISTANCE : 0.00 m	PHOTO : 76	GRAVITE : 5	08:13:23 / 01-06-2023

[9,04m]
OBSERVATIONS : BDB - Remarque générale - Début d'inspection BCDZ - Ouvrage spécial de départ - Référence du noeud RE4 - Boîte de branchement. DARG - Tampon au-dessous du niveau de la surface

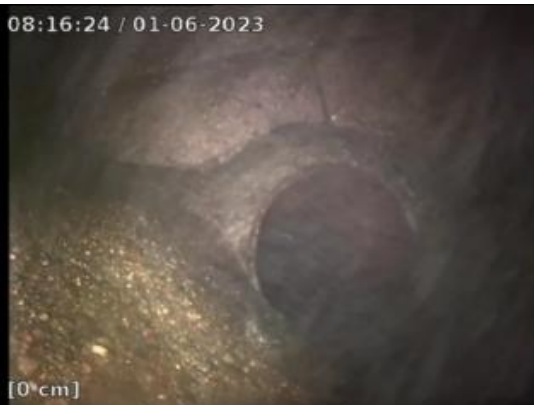
DISTANCE : 0.00 m	PHOTO : 79	GRAVITE : 5	08:16:24 / 01-06-2023

[0°cm]
OBSERVATIONS : BDB - Remarque générale - Début d'inspection BCDZ - Ouvrage spécial de départ - Référence du noeud RE5 - Boîte de branchement. DARG - Tampon au-dessous du niveau de la surface

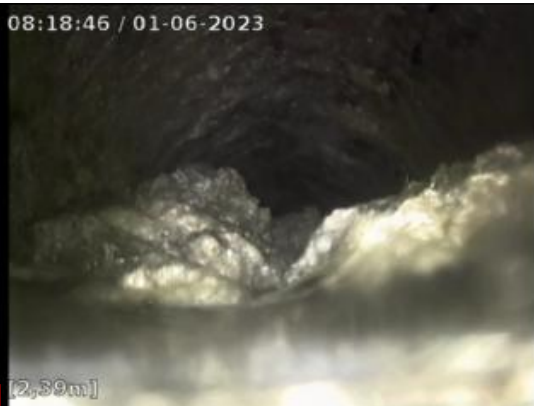
DISTANCE : 2.40 m	PHOTO : 80	GRAVITE : 3	08:18:46 / 01-06-2023

[2,39m]
OBSERVATIONS : BDGB - Perte de visibilité due à la vase BDCBA - Inspection abandonnée à cause d'un niveau d'eau trop élevé, inspection objective avant d'avoir atteint le noeud d'arrivée			
ABANDON INSPECTION

Tronçon / Noeud	Diam. ou HxL	Longueur inspectée	Type de réseau	Nature tuyau	Distance	Observations	Gravité	Page
25 vers S10	100	9.70 m	Eaux usées	Fonte	2.40	BDGB - Perte de visibilité due à la vase BDCBA - Inspection abandonnée à cause d'un niveau d'eau trop élevé, inspection objective avant d'avoir atteint le noeud d'arrivée	3	59

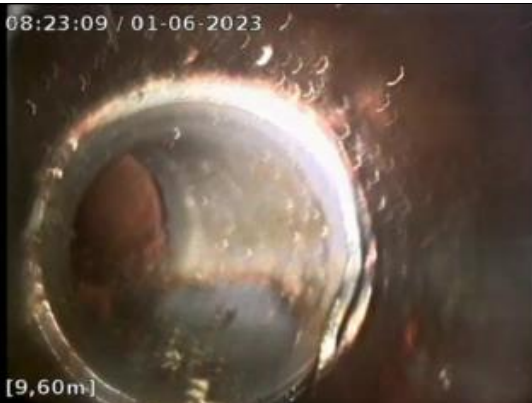
DISTANCE : 9.70 m	PHOTO : 88		08:23:09 / 01-06-2023

OBSERVATIONS : BCCA- - Courbure du collecteur vers la gauche - Angle 30° BDCAA - Inspection abandonnée à cause d'une obstruction, inspection objective terminée avant d'avoir atteint le noeud d'arrivée - Trop de coude			[9,60m]

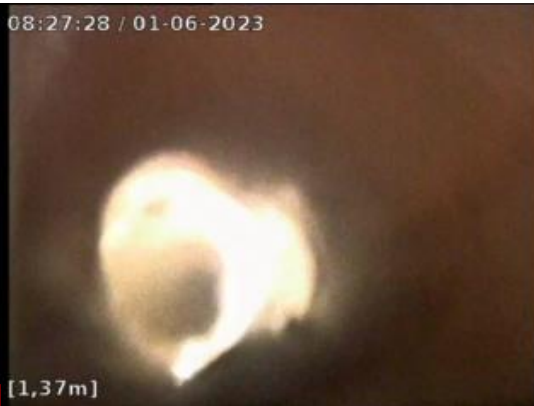
DISTANCE : 1.50 m	PHOTO : 98	GRAVITE : 3	08:27:28 / 01-06-2023
OBSERVATIONS : BBEG - Conduites externes ou cables insérés dans la canalisation - Réduction de la section de 50% BDCAA - Inspection abandonnée à cause d'une obstruction, inspection objective terminée avant d'avoir atteint le noeud d'arrivée

1.50	BBEG - Conduites externes ou cables insérés dans la canalisation - Réduction de la section de 50% BDCAA - Inspection abandonnée à cause d'une obstruction, inspection objective terminée avant d'avoir atteint le noeud d'arrivée	3	69
25 vers Salle 1	100	1.70 m	Eaux usées	Fonte	0.00	BDB - Remarque générale - Début d'inspection BCDZ - Ouvrage spécial de départ - Référence du noeud 25 - Boîte de branchement.		71

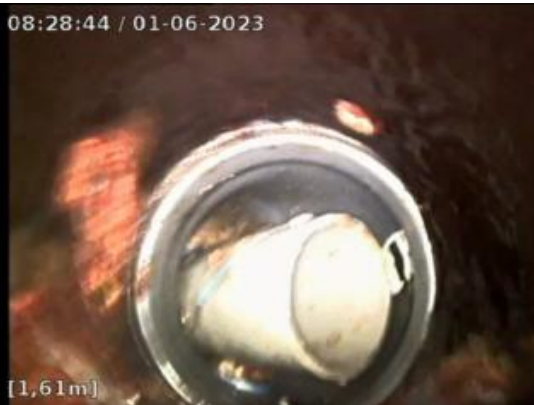
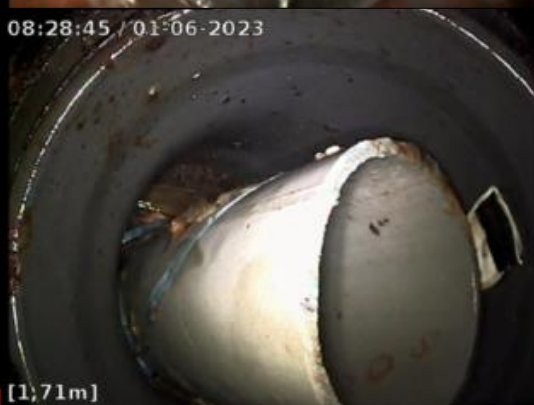
[1,61m]
OBSERVATIONS : BBEG - Conduites externes ou cables insérés dans la canalisation - Réduction de la section de 60% BDCAA - Inspection abandonnée à cause d'une obstruction, inspection objective terminée avant d'avoir atteint le noeud d'arrivée			
			08:28:45 / 01-06-2023

1.70	BBEG - Conduites externes ou cables insérés dans la canalisation - Réduction de la section de 60% BDCAA - Inspection abandonnée à cause d'une obstruction, inspection objective terminée avant d'avoir atteint le noeud d'arrivée	2	71
S1 vers RE3	100	0.70 m	Eaux usées	Fonte	0.00	BDB - Remarque générale - Début d'inspection BCDZ - Ouvrage spécial de départ - Référence du noeud S1 - Siphon		73

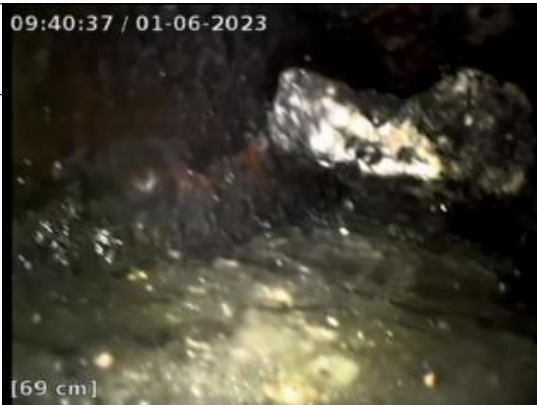
[69 cm]
OBSERVATIONS : BDCAA - Inspection abandonnée à cause d'une obstruction, inspection objective terminée avant d'avoir atteint le noeud d'arrivée - Trop de dépôt			09:40:43 / 01-06-2023
