CROUS Restaurant Universitaire DUVILLARD
2 Rue Ernest Duvillard, 90000 Belfort

DIAG

Diagnostic des installations CVC

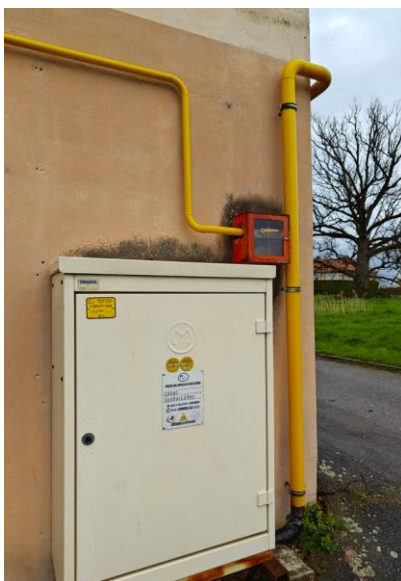
Les réseaux gaz sont réalisés en acier noir. Ils cheminent par le sous-sol, en gaine technique et en faux-plafond.

Les installations gaz sont fonctionnelles et en bon état.

Le réseau cuisine R+1 est à déposer car il n'est plus utilisé.

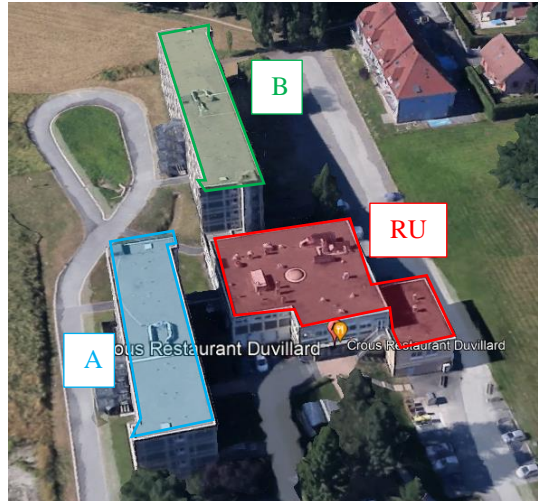
Deux chaudières gaz de 800kW assurent le chauffage du restaurant universitaire et des bâtiments A et B.

Les chaudières gaz sont récentes (2016) car remplacées suite à un sinistre.

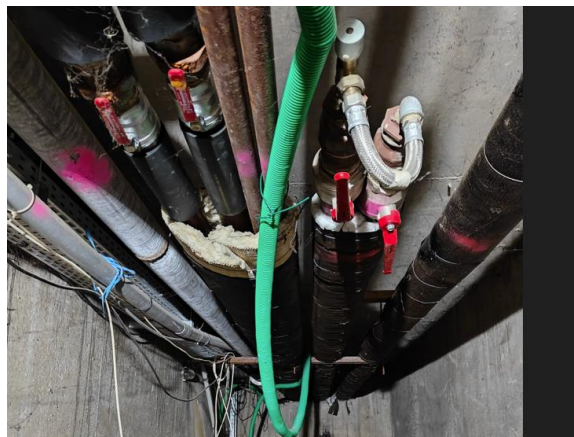
Vide sanitaire entre R.U. et BAT. A

Les réseaux sont réalisés en acier noir ou en cuivre, ils sont partiellement calorifugés par de la laine de verre.

En revanche, la distribution hydraulique présente un état d'oxydation avancé des réseaux et accessoires (vase d'expansion HS, etc.). Les réseaux sont que partiellement calorifugés. Il y a de nombreux réseaux en faux-plafond qui ne sont plus utilisés.

Dans le cadre d'une réhabilitation thermique, nous préconisons le remplacement de l'ensemble des installations afin que celles-ci correspondent aux nouveaux besoins après isolation.

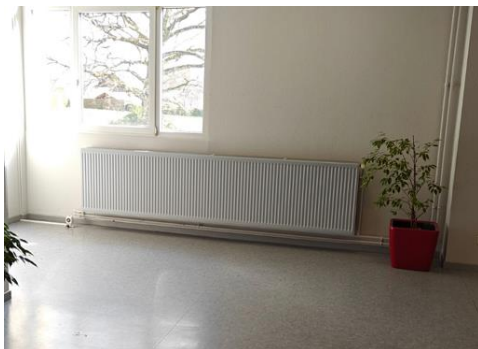
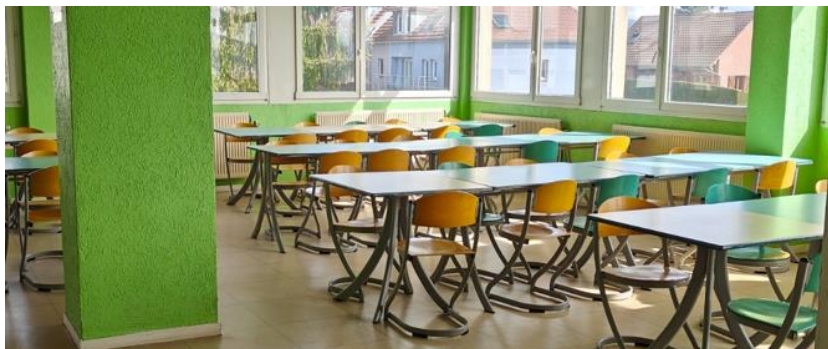
Ils sont majoritairement équipés de vannes thermostatiques à l'exception de la salle de restauration au R+1 où la plupart des radiateurs sont équipés de robinets simples.

Les émetteurs sont en relativement bon état visuel mais tous ne sont pas équipés de vannes thermostatiques. Dans la salle de restaurant R+1, leur nombre, très conséquent, dénote un très mauvais niveau d'isolation.

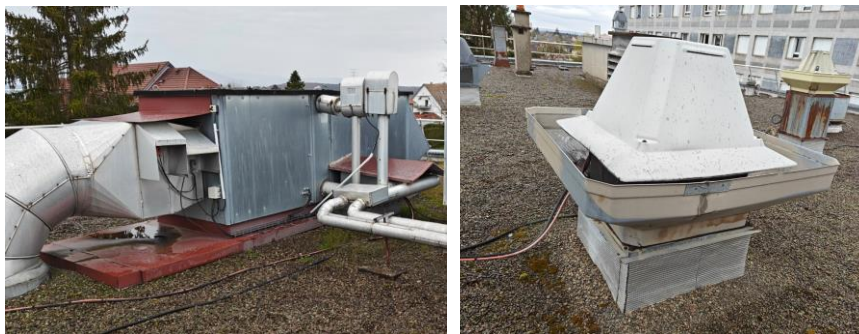
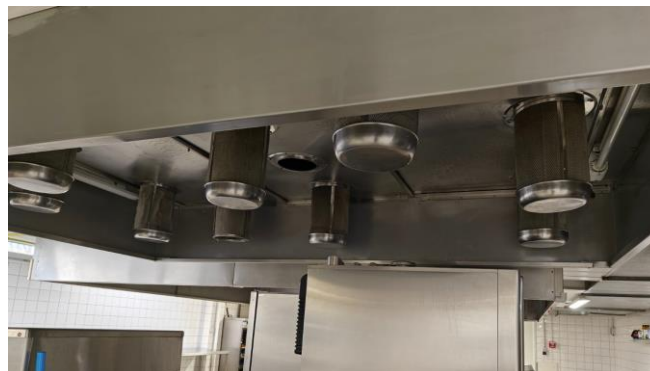
- Marque : WOLF ;
- Modèle : KGW 160
- Débit d'air : 16 000m³/h ;
- Pression disponible externe : 400Pa ;
- Triphasé – 9,5KW.

- Marque : France AIR ;
- Modèle : SIMOUN ;
- Dimensions : 1500 x 1500 x 1100mm.

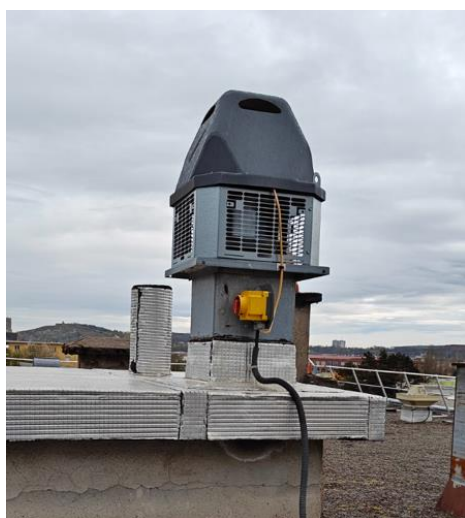
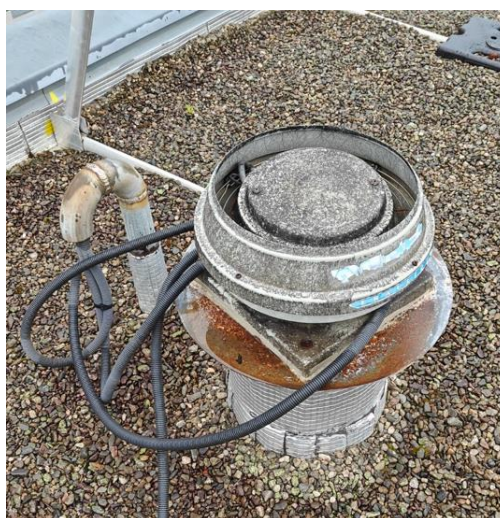
- Vestiaires F : Dimensions : 300 x 300 x 200mm.
- Vestiaires H et ancien logement de fonction : Dimensions : 400 x 400 x 500mm.

La tourelle Vestiaires H et ancien logement de fonction est installée sur l'édicule d'un ancien monte-charge.

- Remontée d'odeurs et moucheron dans les deux vestiaires ;
- Problème d'odeurs dans le hall au RDC à cause de la cafétéria (friteuse / hotte de puissance d'aspiration insuffisante).

- Tourelle d'extraction des vestiaires homme – ancien logement de fonction et vestiaires femme ;
- CTA de la salle de restaurant ;
- Tourelle salle du personnel.

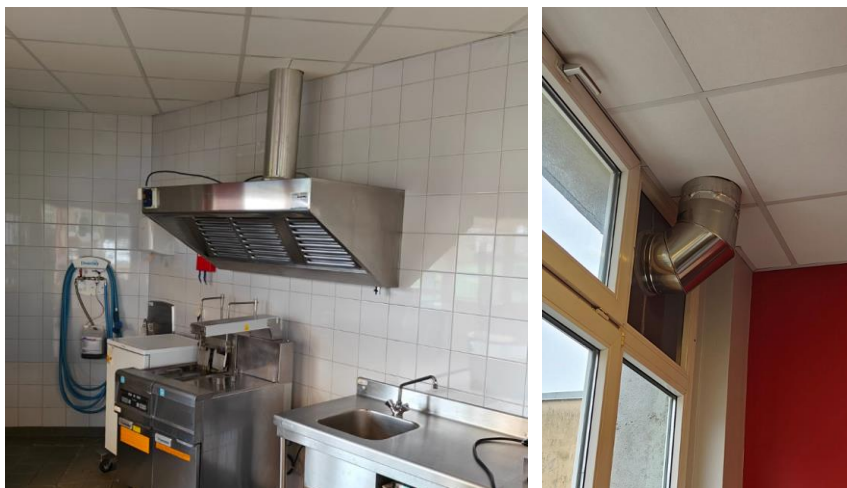
Une hotte équipée d'un moteur est installée dans la zone cuisine de la cafétéria du RDC

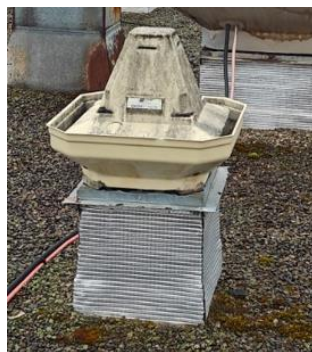
- Marque : France AIR ;
- Modèle : SIMOUN 2 – Type 280
- Dimensions : 550 x 550 x 750mm.

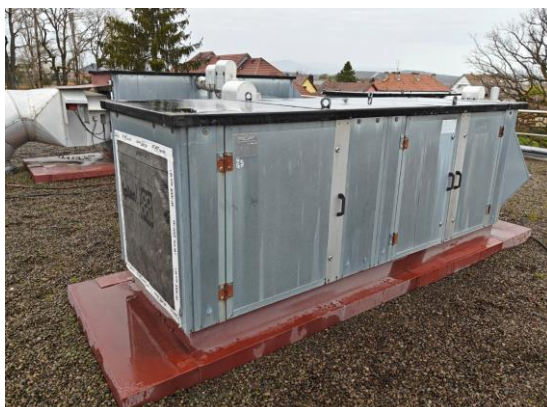
- Marque : WOLF ;
- Modèle : KGW 100
- Débit d'air : 6 500m³/h ;
- Pression disponible externe : 130Pa ;
- Triphasé – 3,2KW.

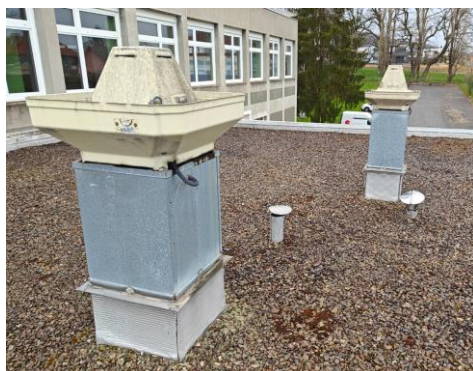
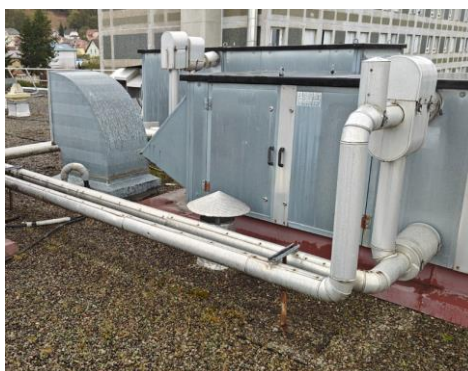
Le bâtiment a été réhabilité / réaménagé **plusieurs fois** depuis sa construction. De nombreux équipements techniques n'ont pas été déposés. Entre autres, nous citerons :

- Deux tourelles installées en toiture du RDC au-dessus des salles de réunion.
- Une centrale de traitement installée en toiture à proximité des autres centrales.
- Une tourelle en toiture qui servait pour l'extraction d'air vicié d'une ancienne cuisine.

Des réseaux/équipements sont à déposer car ils ne sont plus utilisés, ils sont les suivants :

- CTA ancienne cuisine du RDC ;
- Tourelle d'extraction ancienne cuisine du RDC ;
- 2 Tourelles d'ancien locaux (au-dessus des salles de réunion).

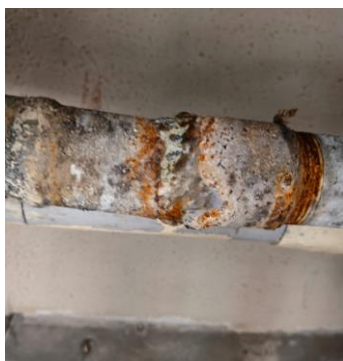
Le réseau est réalisé en acier noir et partiellement calorifugé en laine de verre et armaflex.

Le réseau est très abîmé et fait l'objet de réparations quasi-annuellement. Ainsi, des manchons de réparation sont déjà installés sur les conduites principales circulant dans les différents vides-sanitaires.

Lorsque le restaurant est fermé, le soutirage d'eau froide présente une coloration brun clair trahissant un niveau d'oxydation avancé de ces tuyauteries.

Les réseaux sont en mauvais état et que partiellement calorifugés.

Dans le cadre d'une réhabilitation globale du bâtiment, nous conseillons de remplacer l'ensemble des installations de plomberie sanitaire (eau froide et eau chaude sanitaire).

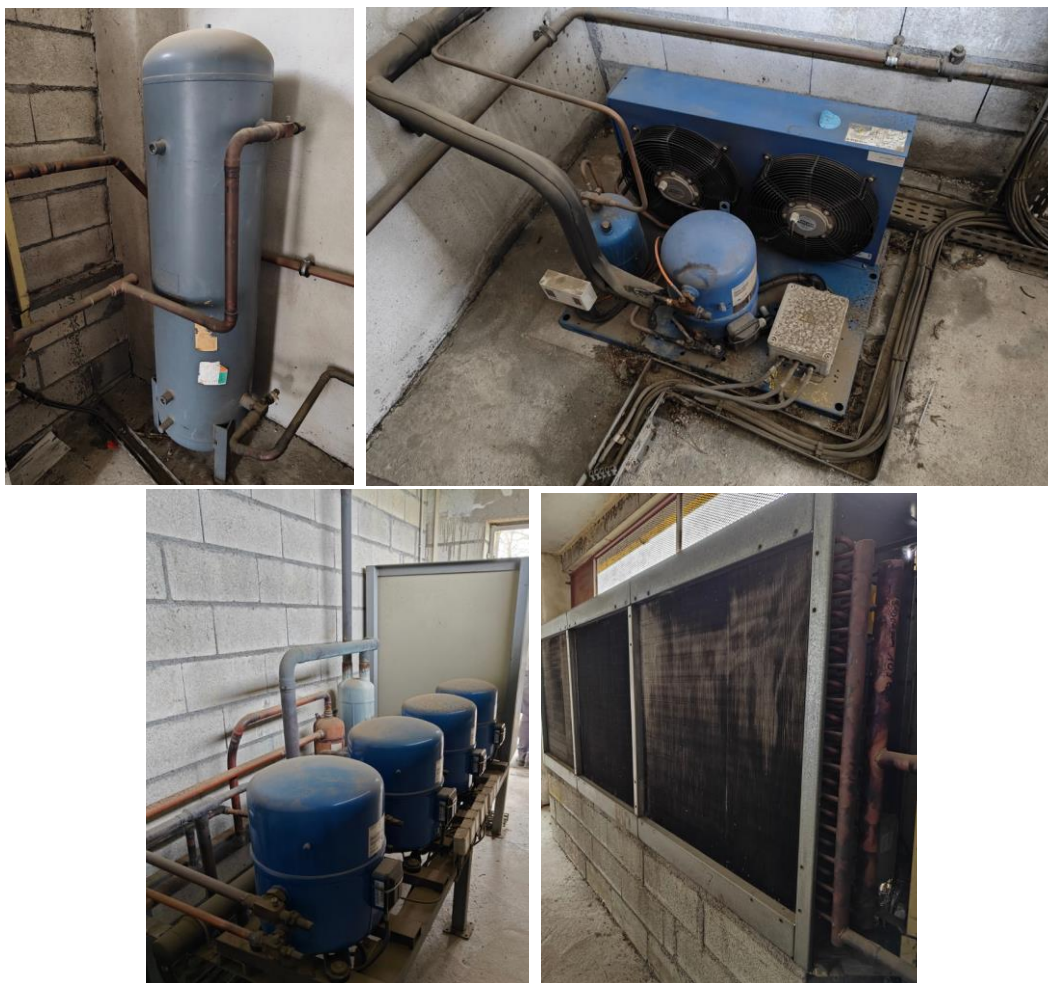
Les compresseurs sont installés dans un local technique largement ventilé. Il y a 4 compresseurs pour assurer le froid positif et 2 pour assurer le froid négatif.

L'installation fonctionne au R22. Ce fluide est interdit à la vente depuis 2010 car il s'agit d'un HCFC (hydro chlorofluorocarbones). Depuis 2015, il interdit d'introduire ou de stocker du gaz HCFC, même recyclé. Aussi, si ces installations venaient à tomber en panne, **le restaurant universitaire s'expose à un arrêt de production.**

Les installations de froid industriel à destination des chambres froides positives, de la chambre froide négative et du local préparation froide sont vieillissantes et en très mauvais état.

D'après nos échanges avec le responsable de la cuisine, il a été nécessaire d'arrêter certains évaporateurs de chambres froides positives pour pouvoir maintenir le reste de l'installation. De plus, les installations fonctionnent au R22 qui est maintenant interdit à la vente depuis 2010. Toute panne entrainerait un arrêt de production de ce restaurant.

Il est vital de prévoir en urgence le remplacement, des installations de froid industriel à destination des chambres froides positives, de la chambre froide négative et du local préparation froide.

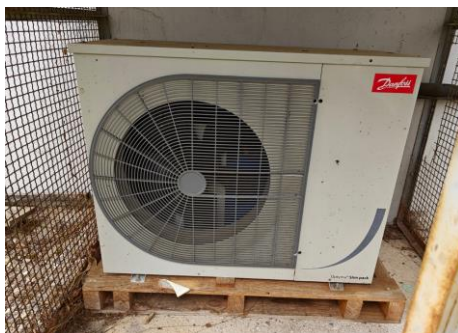
- Marque : DANFOSS ;
- Modèle : OP-MSXM080MLW09E

L'installation fonctionne au R404A.

Les installations de froid industriel à destination des meubles réfrigérés et de la cellule de refroidissement nous semble en bon état.

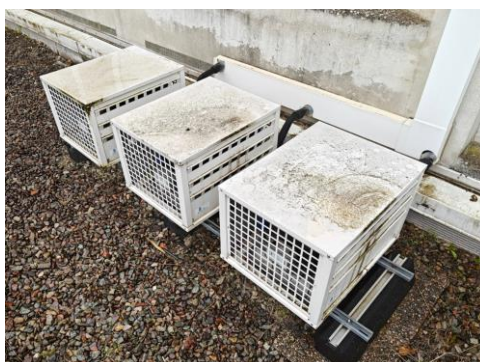
L'unité située au centre sur la photo ci-dessous a été vidée de son gaz lors de l'installation d'une nouvelle armoire réfrigérée en 2022. Son alimentation électrique est condamnée dans le tableau de distribution électrique de la cafétéria (situé dans le hall RDC).

Les installations fonctionnent au R404A.
