Rapport de mission de repérage des matériaux et produits contenant de l'amiante avant réalisation de travaux dans un immeuble bâti

Numéro d'offre : **T230034158**
Numéro de contrat : **C23024047M0001 IFSI**
Numéro de rapport (n° de tâche) : **T230034158**
Date : **02/05/2023**

Bâtiment
Façade bâtiment IFSI
2 rue du Docteur Delafontaine
93200 SAINT-DENIS

1.4	REFERENCE DU PROGRAMME DE TRAVAUX DEFINI PAR LE DONNEUR D'ORDRE
Travaux d'isolement par extérieur des façade IFSI Nature des travaux envisagés :

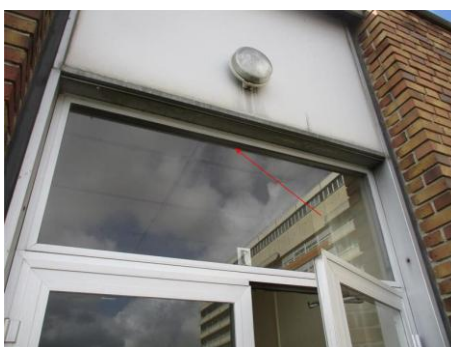
Nom du client	Numéro de dossier	Partie d'ouvrage
HOPITAL DELAFONTAINE	T230034158	Façade - pignon 1
Matériau	Date de prélèvement	Nom de l'opérateur
mastic gris de vitrage en linteau	Visuel du 11/04/2023	JACOB Christophe
Localisation		
vitrage en linteau		
Résultat amiante		
Présence d'amiante ()		
Commentaires		
matériaux identique prélèvement P17

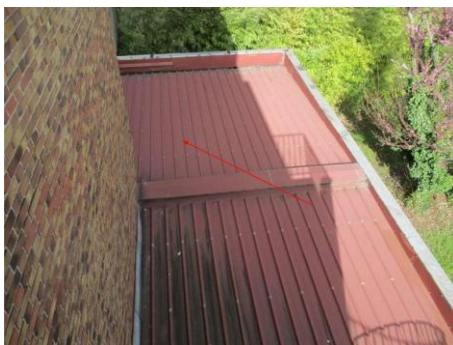
Nom du client	Numéro de dossier	Partie d'ouvrage
HOPITAL DELAFONTAINE	T230034158	Toiture terrasse - toiture terrasse dessus salle de pause
Matériau	Date de prélèvement	Nom de l'opérateur
Zinc	Visuel du 11/04/2023	JACOB Christophe
Localisation		
Toiture - A		
Résultat amiante		
Absence d'amiante		
Commentaires		
RAS

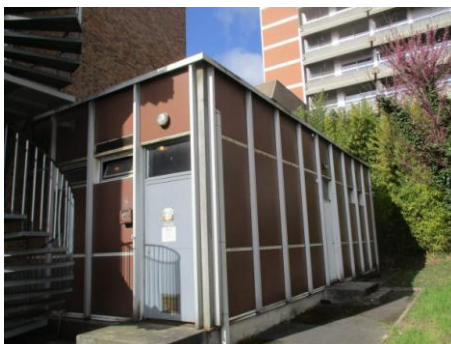
Nom du client	Numéro de dossier	Partie d'ouvrage
HOPITAL DELAFONTAINE	T230034158	Façade - Façade coté LT chaufferie
Matériau	Date de prélèvement	Nom de l'opérateur
panneau ocre amiante ciment	Visuel du 11/04/2023	JACOB Christophe
Localisation		
façade		
Résultat amiante		
Présence d'amiante ()		
Commentaires		
matériaux identique prélèvement P6

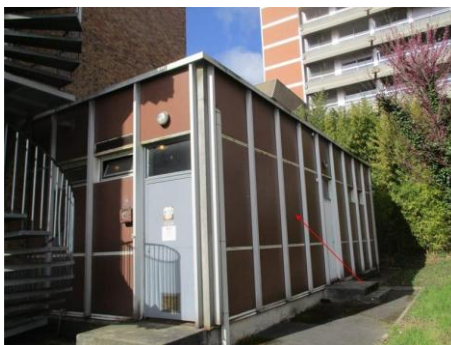
Nom du client	Numéro de dossier	Partie d'ouvrage
HOPITAL DELAFONTAINE	T230034158	Façade - Façade coté LT chaufferie
Matériau	Date de prélèvement	Nom de l'opérateur
panneau ocre amiante ciment	Visuel du 11/04/2023	JACOB Christophe
Localisation		
façade		
Résultat amiante		
Présence d'amiante ()		
Commentaires		
matériaux identique prélèvement P6

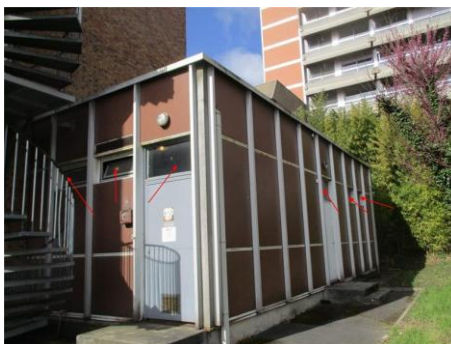
Nom du client	Numéro de dossier	Partie d'ouvrage
HOPITAL DELAFONTAINE	T230034158	Façade - Façade coté LT chaufferie
Matériau	Date de prélèvement	Nom de l'opérateur
mastic gris de vitrage	Visuel du 11/04/2023	JACOB Christophe
Localisation		
façade Vitrage		
Résultat amiante		
Présence d'amiante ()		
Commentaires		
matériaux identique prélèvement P14

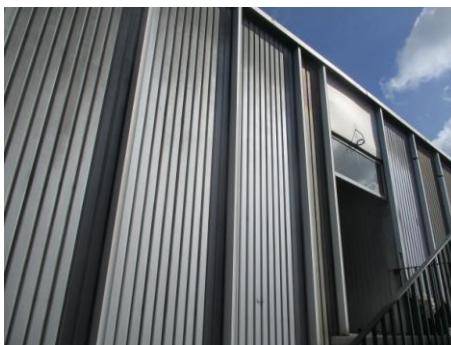
Nom du client	Numéro de dossier	Partie d'ouvrage
HOPITAL DELAFONTAINE	T230034158	Façade - Façade coté rue
Matériau	Date de prélèvement	Nom de l'opérateur
bargage+isolation laine de roche	Visuel du 11/04/2023	JACOB Christophe
Localisation		
Façade		
Résultat amiante		
Absence d'amiante		
Commentaires		
RAS

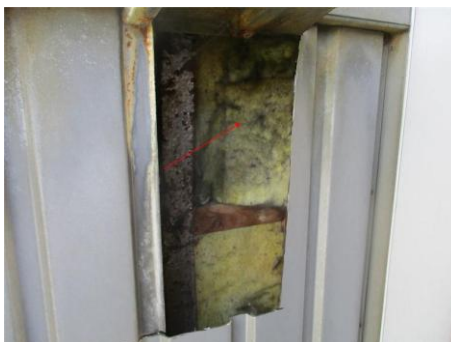
Nom du client	Numéro de dossier	Partie d'ouvrage
HOPITAL DELAFONTAINE	T230034158	Façade - Façade coté rue
Matériau	Date de prélèvement	Nom de l'opérateur
bargage+isolation laine de roche	Visuel du 11/04/2023	JACOB Christophe
Localisation		
Façade		
Résultat amiante		
Absence d'amiante		
Commentaires		
RAS

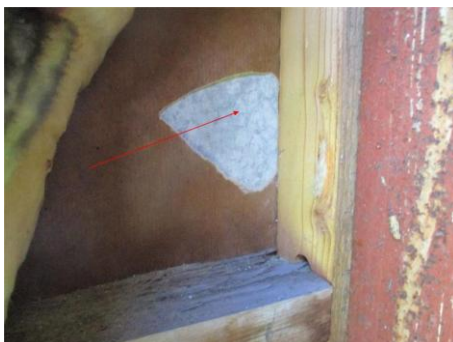
Nom du client	Numéro de dossier	Partie d'ouvrage
HOPITAL DELAFONTAINE	T230034158	Façade - Façade coté rue
Matériau	Date de prélèvement	Nom de l'opérateur
plaque amiante ciment coté interieure	Visuel du 11/04/2023	JACOB Christophe
Localisation		
Façade intérieur		
Résultat amiante		
Présence d'amiante ()		
Commentaires		
matériaux identique prélèvement P1

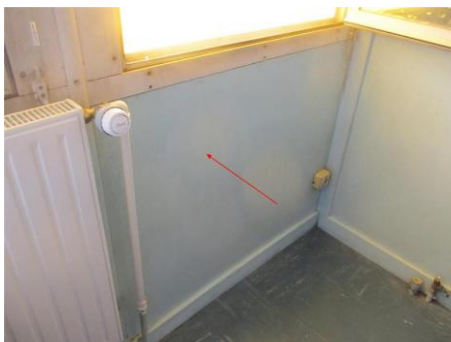
Nom du client	Numéro de dossier	Partie d'ouvrage
HOPITAL DELAFONTAINE	T230034158	R+2 - Salle de travail groupe 2
Matériau	Date de prélèvement	Nom de l'opérateur
plaque en allège amiante ciment	Visuel du 11/04/2023	JACOB Christophe
Localisation		
Façade coté intérieur		
Résultat amiante		
Présence d'amiante ()		
Commentaires		
matériaux identique prélèvement P1

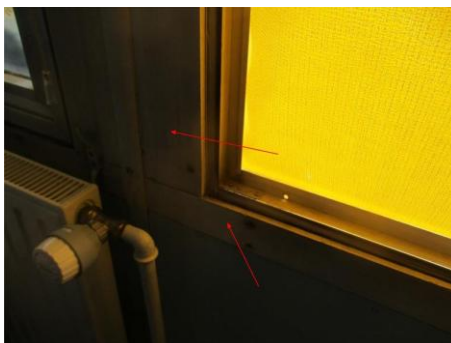
Nom du client	Numéro de dossier	Partie d'ouvrage
HOPITAL DELAFONTAINE	T230034158	R+2 - Salle de travail groupe 2
Matériau	Date de prélèvement	Nom de l'opérateur
châssis posée sur structure bois et encadrement bois	Visuel du 11/04/2023	JACOB Christophe
Localisation		
liaison châssis fenetre et façade		
Résultat amiante		
Absence d'amiante		
Commentaires		
bois

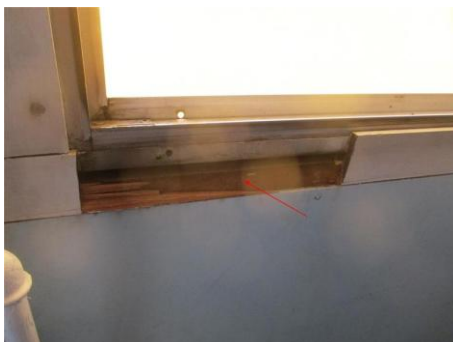
Nom du client	Numéro de dossier	Partie d'ouvrage
HOPITAL DELAFONTAINE	T230034158	R+2 - Salle de travail groupe 2
Matériau	Date de prélèvement	Nom de l'opérateur
châssis posée sur structure bois et encadrement bois	Visuel du 11/04/2023	JACOB Christophe
Localisation		
liaison châssis fenêtre et façade		
Résultat amiante		
Absence d'amiante		
Commentaires		
bois

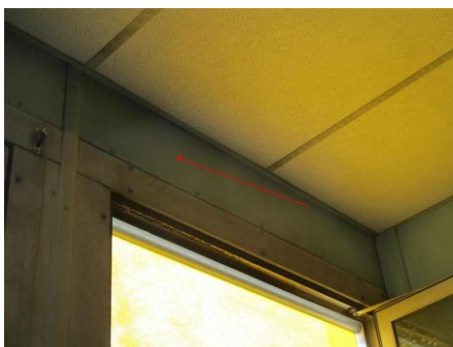
Nom du client	Numéro de dossier	Partie d'ouvrage
HOPITAL DELAFONTAINE	T230034158	R+2 - Salle de travail groupe 2
Matériau	Date de prélèvement	Nom de l'opérateur
panneau amiante ciment en linteau intérieur	Visuel du 11/04/2023	JACOB Christophe
Localisation		
façade coté intérieure		
Résultat amiante		
Présence d'amiante ()		
Commentaires		
matériaux identique prélèvement P1

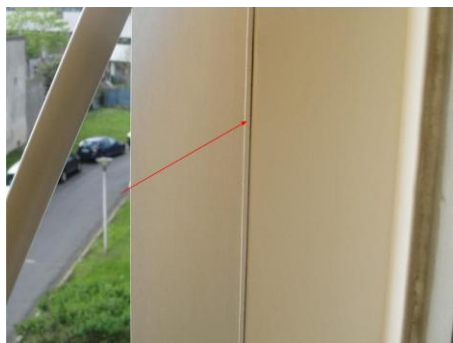
Nom du client	Numéro de dossier	Partie d'ouvrage
HOPITAL DELAFONTAINE	T230034158	R+2 - Salle de travail groupe 2
Matériau	Date de prélèvement	Nom de l'opérateur
joint gris en liaison	Visuel du 11/04/2023	JACOB Christophe
Localisation		
liaison entre capot métal et façade extérieure		
Résultat amiante		
Absence d'amiante		
Commentaires		
matériaux identique prélèvement P5

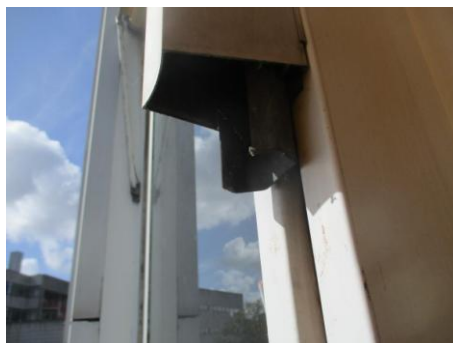
Nom du client	Numéro de dossier	Partie d'ouvrage
HOPITAL DELAFONTAINE	T230034158	Façade - Façade coté entrée
Matériau	Date de prélèvement	Nom de l'opérateur
pas de matériaux douteux	Visuel du 11/04/2023	JACOB Christophe
Localisation		
liaison entre capot et façade		
Résultat amiante		
Absence d'amiante		
Commentaires		
pas de matériaux douteux

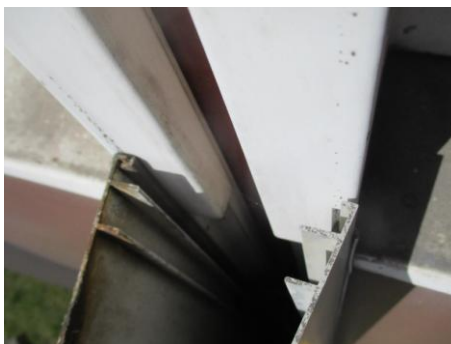
Nom du client	Numéro de dossier	Partie d'ouvrage
HOPITAL DELAFONTAINE	T230034158	Façade - Façade coté entrée
Matériau	Date de prélèvement	Nom de l'opérateur
pas de matériaux douteux	Visuel du 11/04/2023	JACOB Christophe
Localisation		
liaison entre capot et façade		
Résultat amiante		
Absence d'amiante		
Commentaires		
ras

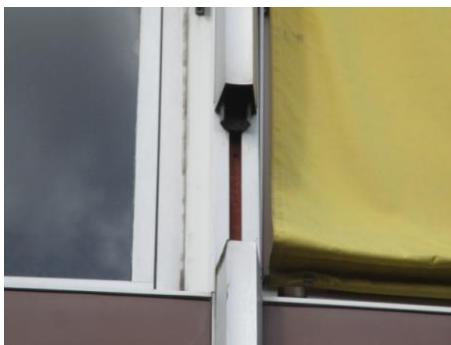
Nom du client	Numéro de dossier	Partie d'ouvrage
HOPITAL DELAFONTAINE	T230034158	Façade - Façade coté entrée
Matériau	Date de prélèvement	Nom de l'opérateur
pas de matériaux douteux	Visuel du 11/04/2023	JACOB Christophe
Localisation		
liaison entre capot et façade		
Résultat amiante		
Absence d'amiante		
Commentaires		
ras

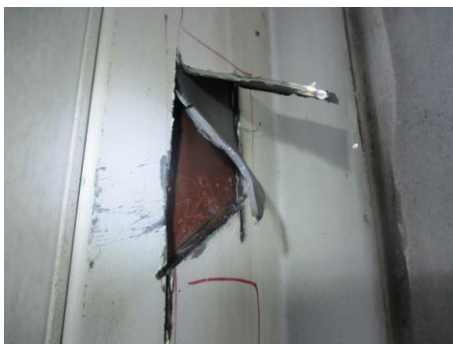
Nom du client	Numéro de dossier	Partie d'ouvrage
HOPITAL DELAFONTAINE	T230034158	Façade - Façade coté entrée
Matériau	Date de prélèvement	Nom de l'opérateur
pas de matériaux douteux	Visuel du 11/04/2023	JACOB Christophe
Localisation		
liaison entre capot et façade		
Résultat amiante		
Absence d'amiante

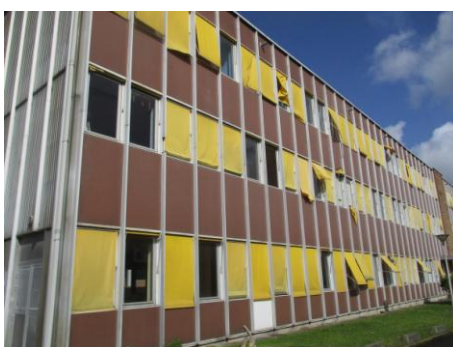
Nom du client	Numéro de dossier	Partie d'ouvrage
HOPITAL DELAFONTAINE	T230034158	Façade - Façade coté entrée
Matériau	Date de prélèvement	Nom de l'opérateur
panneaux de façades linteaux et allèges	Visuel du 11/04/2023	JACOB Christophe
Localisation		
Façade coté extérieure		
Résultat amiante		
Présence d'amiante ()		
Commentaires		
matériaux identique prélèvement P6

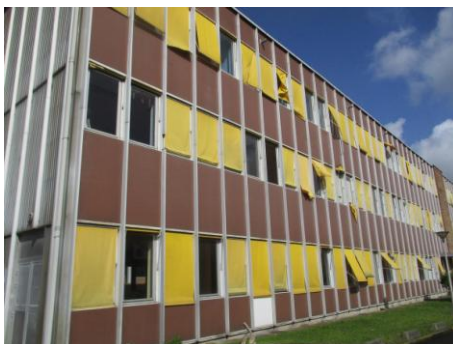
Nom du client	Numéro de dossier	Partie d'ouvrage
HOPITAL DELAFONTAINE	T230034158	Façade - Façade coté entrée
Matériau	Date de prélèvement	Nom de l'opérateur
joint gris de vitrage mastics	Visuel du 11/04/2023	JACOB Christophe
Localisation		
Vitrages		
Résultat amiante		
Présence d'amiante ()		
Commentaires		
matériaux identique prélèvement P3

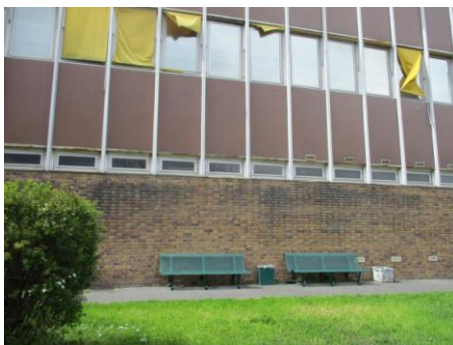
Nom du client	Numéro de dossier	Partie d'ouvrage
HOPITAL DELAFONTAINE	T230034158	Façade - Façade coté entrée
Matériau	Date de prélèvement	Nom de l'opérateur
joint gris de vitrage lucarne	Visuel du 11/04/2023	JACOB Christophe
Localisation		
vitrages coté vestiaires		
Résultat amiante		
Présence d'amiante ()		
Commentaires		
matériaux identique prélèvement P3

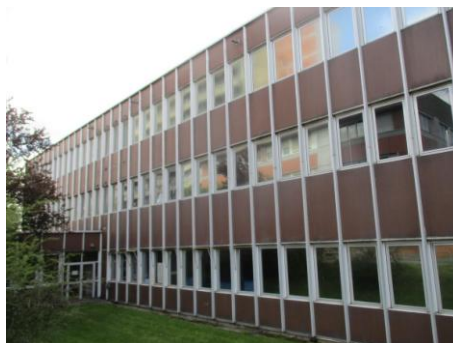
Nom du client	Numéro de dossier	Partie d'ouvrage
HOPITAL DELAFONTAINE	T230034158	Façade - Façade coté BMC
Matériau	Date de prélèvement	Nom de l'opérateur
panneaux de façade linteau et allèges	Visuel du 11/04/2023	JACOB Christophe
Localisation		
Façade coté extérieure - A		
Résultat amiante		
Présence d'amiante ()		
Commentaires		
matériaux identique prélèvement P6

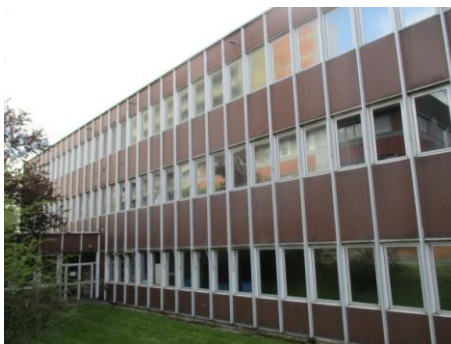
Nom du client	Numéro de dossier	Partie d'ouvrage
HOPITAL DELAFONTAINE	T230034158	Façade - Façade coté BMC
Matériau	Date de prélèvement	Nom de l'opérateur
joint gris de vitrage	Visuel du 11/04/2023	JACOB Christophe
Localisation		
Vitrages - A		
Résultat amiante		
Présence d'amiante ()		
Commentaires		
matériaux identique prélèvement P6

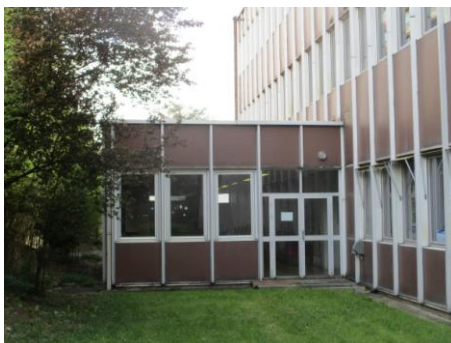
Nom du client	Numéro de dossier	Partie d'ouvrage
HOPITAL DELAFONTAINE	T230034158	Façade - Façade coté salle de pause
Matériau	Date de prélèvement	Nom de l'opérateur
panneaux de façade linteau et allèges	Visuel du 11/04/2023	JACOB Christophe
Localisation		
Façade coté extérieure - A		
Résultat amiante		
Présence d'amiante ()		
Commentaires		
matériaux identique prélèvement P6

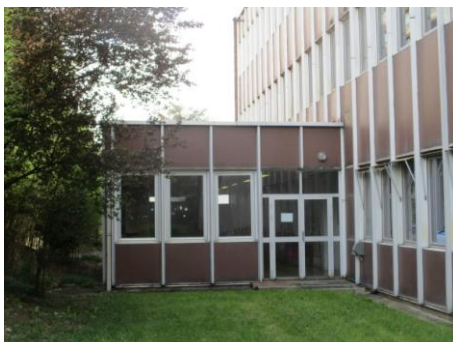
Nom du client	Numéro de dossier	Partie d'ouvrage
HOPITAL DELAFONTAINE	T230034158	Façade - Façade coté salle de pause
Matériau	Date de prélèvement	Nom de l'opérateur
panneau de façade amiante ciment	Visuel du 11/04/2023	JACOB Christophe
Localisation		
Façade intérieure - A		
Résultat amiante		
Présence d'amiante ()

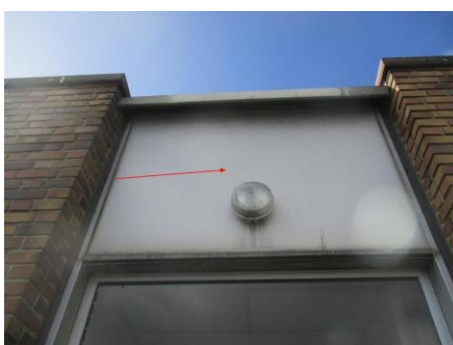
Nom du client	Numéro de dossier	Partie d'ouvrage
HOPITAL DELAFONTAINE	T230034158	Façade - pignon 1
Matériau	Date de prélèvement	Nom de l'opérateur
panneau métallique en linteau des portes	Visuel du 11/04/2023	JACOB Christophe
Localisation		
Façade		
Résultat amiante		
Absence d'amiante		
Commentaires		
métal RAS

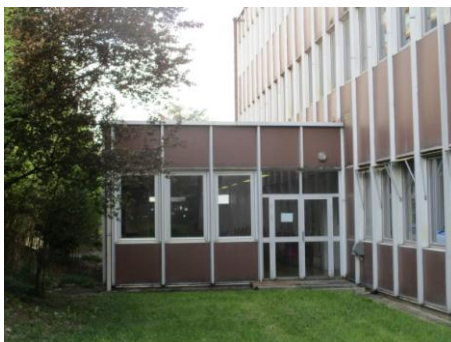
Nom du client	Numéro de dossier	Partie d'ouvrage
HOPITAL DELAFONTAINE	T230034158	Façade - Façade coté salle de pause
Matériau	Date de prélèvement	Nom de l'opérateur
joint gris de vitrage	Visuel du 11/04/2023	JACOB Christophe
Localisation		
Vitrages - A		
Résultat amiante		
Présence d'amiante ()		
Commentaires		
matériaux identique prélèvement P 3

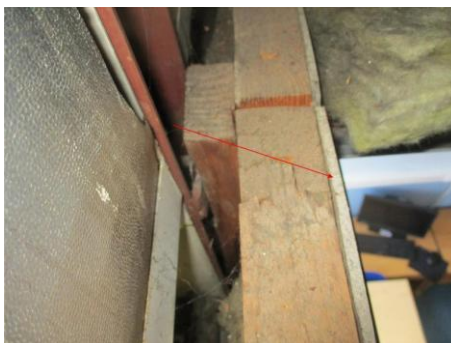
Nom du client	Numéro de dossier	Partie d'ouvrage
HOPITAL DELAFONTAINE	T230034158	R+1 - salle informatique
Matériau	Date de prélèvement	Nom de l'opérateur
restant des allèges et linteau en plaques amiante ciment	Visuel du 11/04/2023	JACOB Christophe
Localisation		
façade coté intérieure		
Résultat amiante		
Présence d'amiante ()		
Commentaires		
matériaux identique prélèvement P12

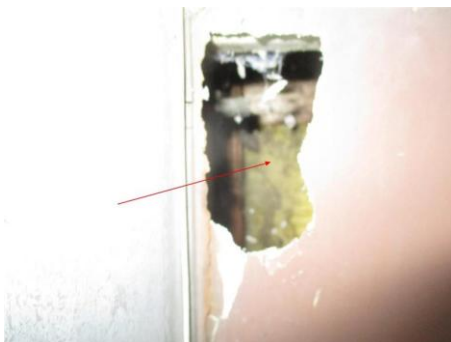
Nom du client	Numéro de dossier	Partie d'ouvrage
HOPITAL DELAFONTAINE	T230034158	RDC - Salle de pause, façade
Matériau	Date de prélèvement	Nom de l'opérateur
isolant laine de roche	Visuel du 11/04/2023	JACOB Christophe
Localisation		
intérieur façade		
Résultat amiante		
Absence d'amiante		
Commentaires		
RAS

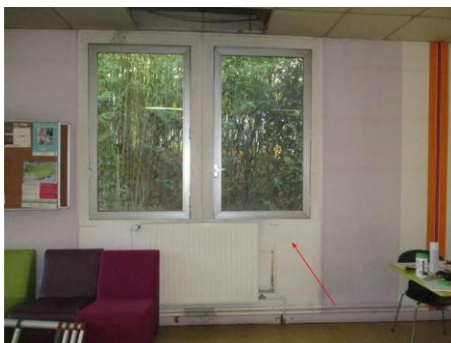
Nom du client	Numéro de dossier	Partie d'ouvrage
HOPITAL DELAFONTAINE	T230034158	RDC - Salle de pause, façade
Matériau	Date de prélèvement	Nom de l'opérateur
panneau de cloisonnement intérieur	Visuel du 11/04/2023	JACOB Christophe
Localisation		
façade coté interieur		
Résultat amiante		
Présence d'amiante ()		
Commentaires		
matériaux identique prélèvement P1

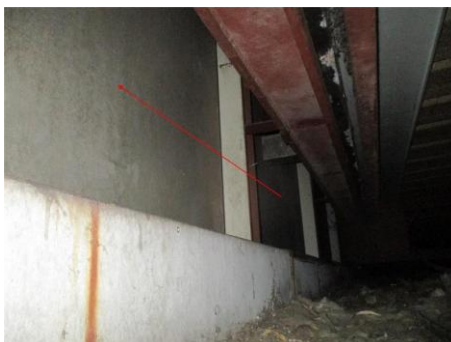
Nom du client	Numéro de dossier	Partie d'ouvrage
HOPITAL DELAFONTAINE	T230034158	RDC - Salle de pause, façade
Matériau	Date de prélèvement	Nom de l'opérateur
plaque amiante ciment en linteau	Visuel du 11/04/2023	JACOB Christophe
Localisation		
façade coté extérieur		
Résultat amiante		
Présence d'amiante ()		
Commentaires		
matériaux identique prélèvement P6

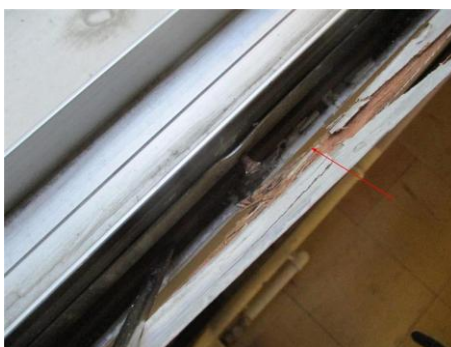
Nom du client	Numéro de dossier	Partie d'ouvrage
HOPITAL DELAFONTAINE	T230034158	RDC - Salle de pause, façade
Matériau	Date de prélèvement	Nom de l'opérateur
encadrement bois et structure bois entre châssis et façade	Visuel du 11/04/2023	JACOB Christophe
Localisation		
encadrement entre châssis aluminium et façade		
Résultat amiante		
Absence d'amiante		
Commentaires		
structure bois et encadrement bois

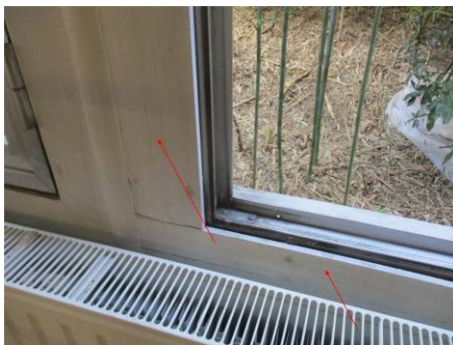
Nom du client	Numéro de dossier	Partie d'ouvrage
HOPITAL DELAFONTAINE	T230034158	RDC - Salle de pause, façade
Matériau	Date de prélèvement	Nom de l'opérateur
encadrement bois et structure bois entre châssis et façade	Visuel du 11/04/2023	JACOB Christophe
Localisation		
encadrement entre châssis aluminium et façade		
Résultat amiante		
Absence d'amiante		
Commentaires		
bois

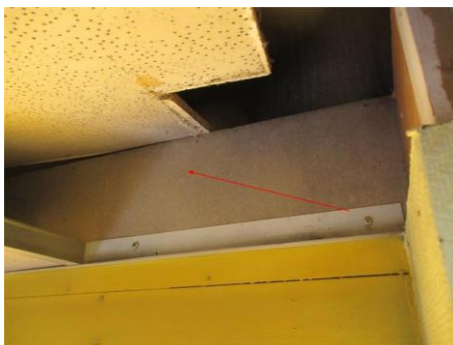
Nom du client	Numéro de dossier	Partie d'ouvrage
HOPITAL DELAFONTAINE	T230034158	RDC - Amphithéâtre
Matériau	Date de prélèvement	Nom de l'opérateur
plaque en linteau intérieur de façade	Visuel du 11/04/2023	JACOB Christophe
Localisation		
panneau de façade intérieur en linteau		
Résultat amiante		
Présence d'amiante ()		
Commentaires		
matériaux identique prélèvement P1

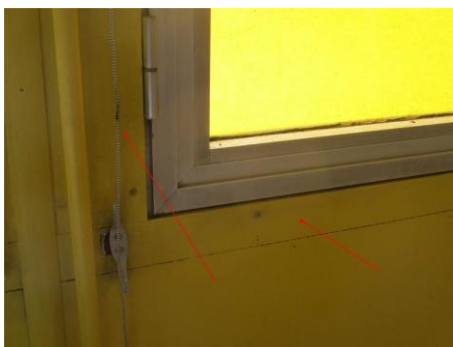
Nom du client	Numéro de dossier	Partie d'ouvrage
HOPITAL DELAFONTAINE	T230034158	RDC - Amphithéâtre
Matériau	Date de prélèvement	Nom de l'opérateur
encadrement bois et structure bois entre châssis aluminium et façade	Visuel du 11/04/2023	JACOB Christophe
Localisation		
liaison entre huisserie et structue façade		
Résultat amiante		
Absence d'amiante		
Commentaires		
RAS

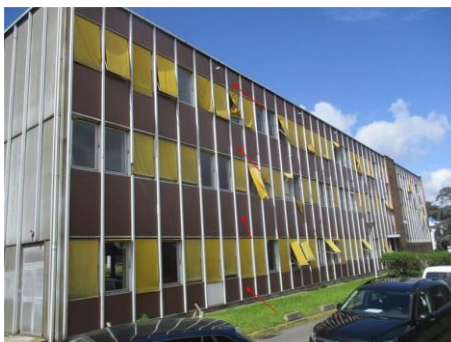
Nom du client	Numéro de dossier	Partie d'ouvrage
HOPITAL DELAFONTAINE	T230034158	RDC - Amphithéâtre
Matériau	Date de prélèvement	Nom de l'opérateur
panneau de façade amiante ciment (linteau et allège)	Visuel du 11/04/2023	JACOB Christophe
Localisation		
façade extérieur		
Résultat amiante		
Présence d'amiante ()		
Commentaires		
matériaux identique prélèvement P6

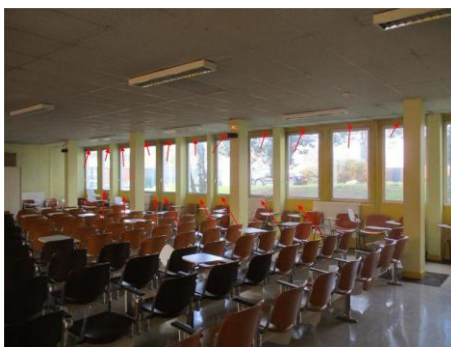
Nom du client	Numéro de dossier	Partie d'ouvrage
HOPITAL DELAFONTAINE	T230034158	RDC - Amphithéâtre
Matériau	Date de prélèvement	Nom de l'opérateur
restant des allèges et linteau en plaques amiante ciment	Visuel du 11/04/2023	JACOB Christophe
Localisation		
façade coté intérieure		
Résultat amiante		
Présence d'amiante ()		
Commentaires		
matériaux identique prélèvement P1

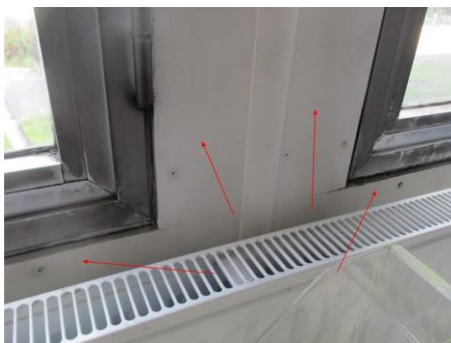
Nom du client	Numéro de dossier	Partie d'ouvrage
HOPITAL DELAFONTAINE	T230034158	R+1 - salle informatique
Matériau	Date de prélèvement	Nom de l'opérateur
encadrement bois et châssis aluminium posée sur structure bois	Visuel du 11/04/2023	JACOB Christophe
Localisation		
façade intérieure		
Résultat amiante		
Absence d'amiante		
Commentaires		
RAS

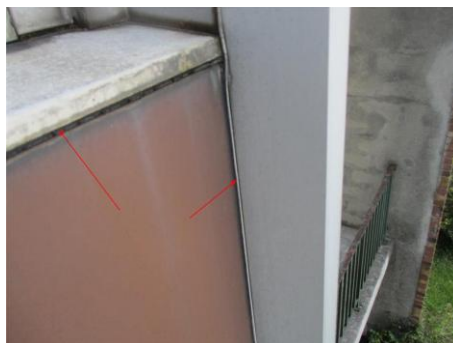
Nom du client	Numéro de dossier	Partie d'ouvrage
HOPITAL DELAFONTAINE	T230034158	R+1 - salle informatique
Matériau	Date de prélèvement	Nom de l'opérateur
joint noire en périphérie allège et struture métallique	Visuel du 11/04/2023	JACOB Christophe
Localisation		
façade extérieur		
Résultat amiante		
Absence d'amiante		
Commentaires		
matériaux identique prélèvement P7
