## Thermographie du bâtiment 38 Fontenay aux roses

Adresse d'intervention	Site de Fontenay-aux-Roses 18 route du Panorama 92265 Fontenay-aux-Roses
Date d'intervention	08/02/2023 - 11h30
Température extérieure	0°C, soleil
Relevés réalisés par	J.GONZALEZ, C.REY

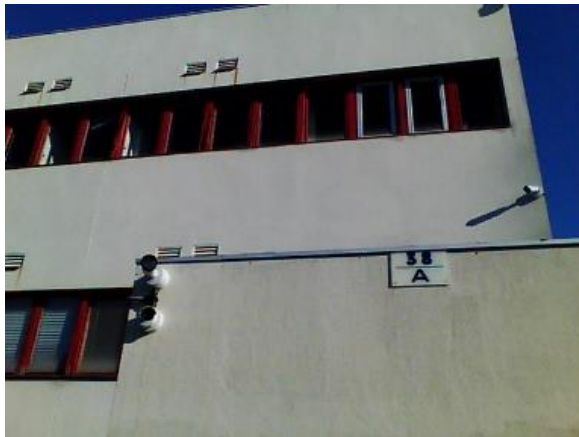
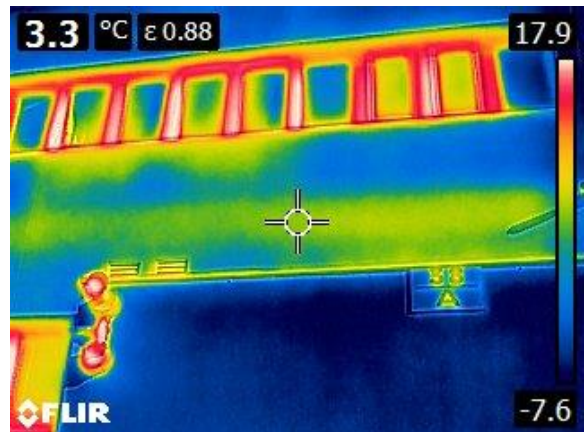
1.

Déperditions au niveau des châssis, cependant les conditions de mesures n'étaient pas optimales car cette façade était exposée au soleil lors des relevés. La visualisation peut être faussée car le métal emmagasine facilement la chaleur du soleil et reflète les rayonnements.

Les châssis d'origines sont déperditifs et vont être changés.

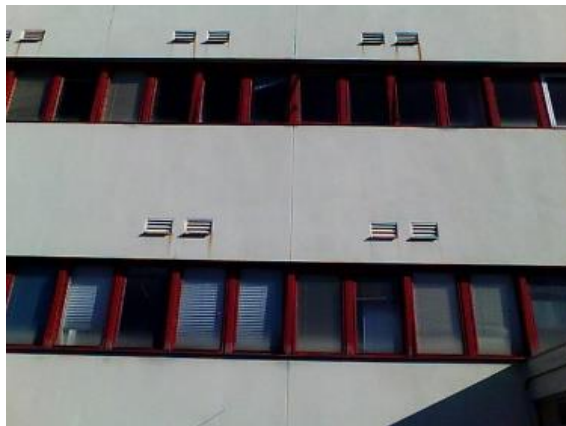
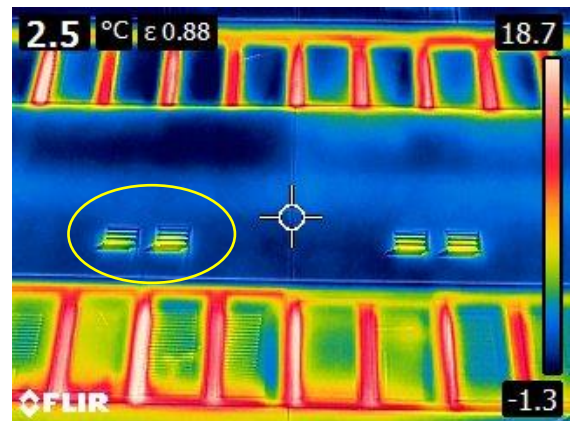
2.

On note des déperditions par les anciennes trappes de ventilation en faux plafond.

Les anciennes trappes de ventilation ont été bouchées mais restent des sources de déperdition. Elles seront traitées par une isolation.

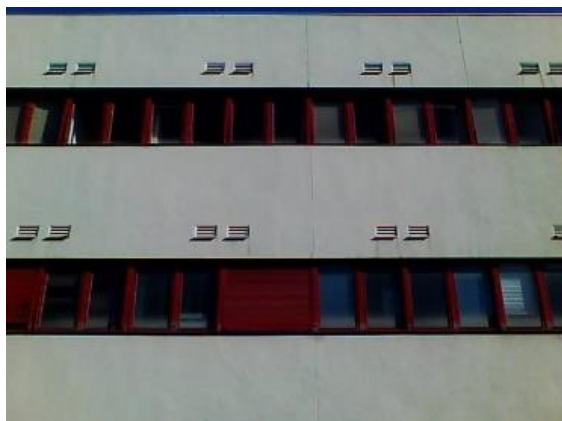
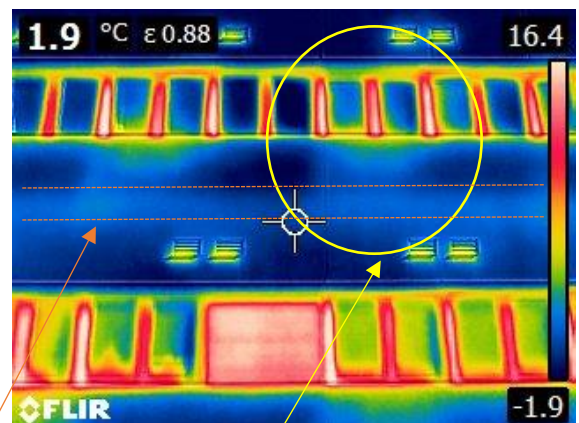
3.

Présence de ponts thermiques au niveau de la dalle de sol.  
Déperditions sous les fenêtres au droit des radiateurs en fonctionnement.

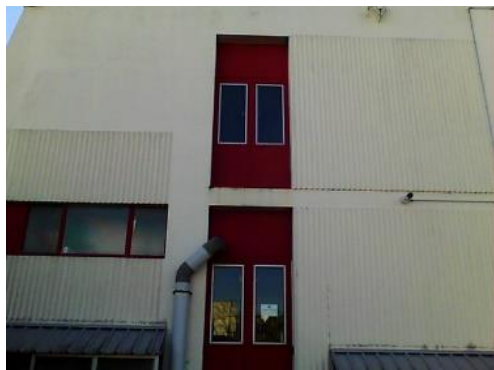
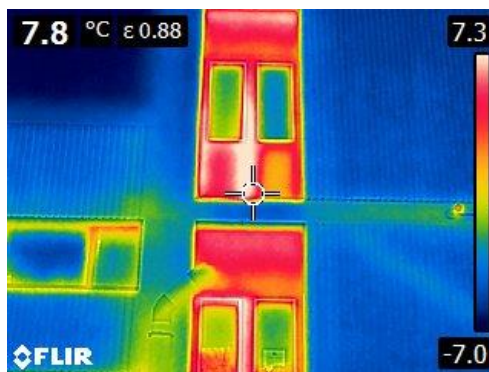
4.

Portes en métal avec déperditions. Observation fréquente sur les portes de ce genre, on peut en déduire une mauvaise étanchéité mais aussi un matériau déperditif de nature.

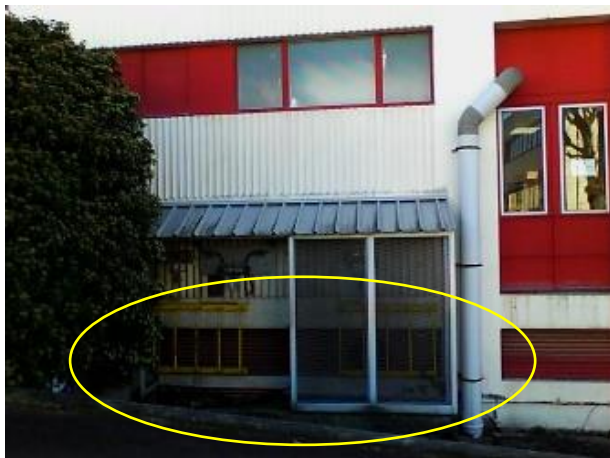
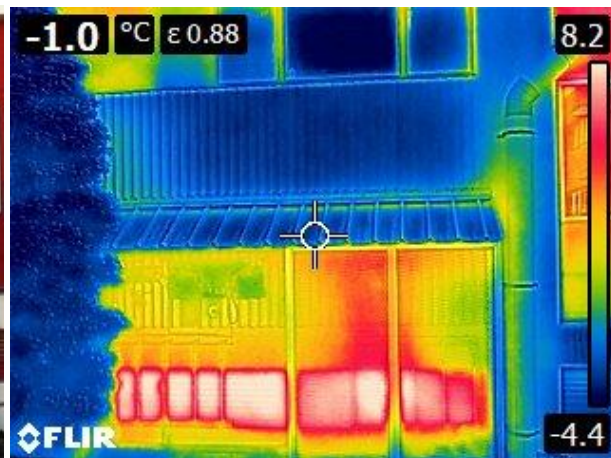
6.

Déperdition visible au niveau des grilles d'extraction d'air de la sous station du bâtiment. La pose de matelas isolants sur les points singuliers (vannes, échangeurs ...) fin 2022 a permis de limiter les pertes du réseau de chauffage. On note que la température extraite est relativement faible (8°C). La visite de la sous station a confirmé l'efficacité du calorifugeage.

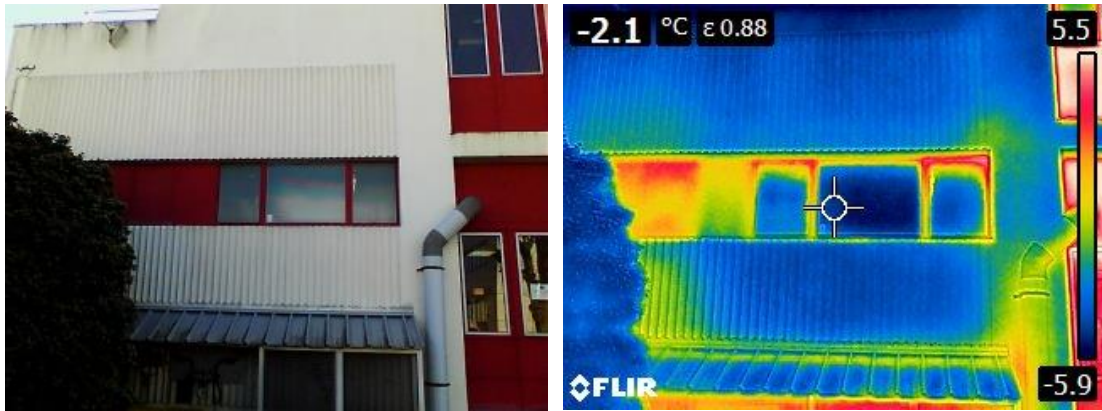
7.

Déperditions sur les châssis métalliques.

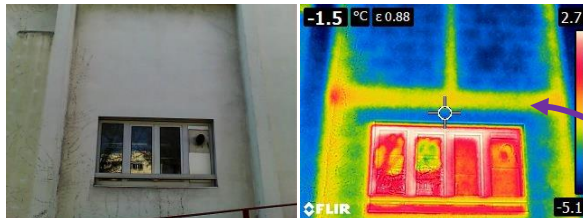
8

Châssis sources de déperditions.

Observation de pertes par ponts thermiques :

- Au niveau des dalles de plancher (lignes horizontales)
- Sur toute la hauteur du mur qui doit correspondre à des murs intérieurs ou poteaux de structure. Une isolation par l'extérieur permettrait de traiter ce problème.

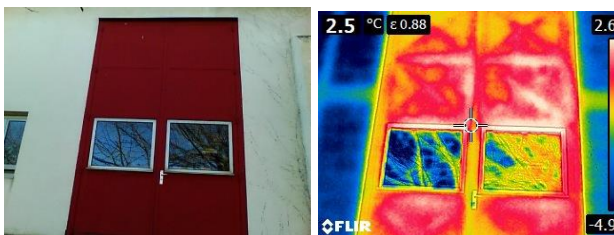
10.

Porte métallique avec armatures visibles car transmettant la chaleur.

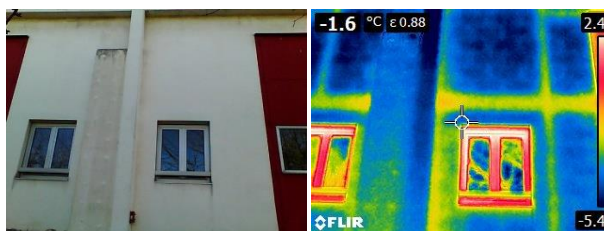
11.

Petites déperditions observées sur certains châssis.

On note toujours les mêmes ponts thermiques au niveau des poteaux de structure sur toute la longueur de cette façade.

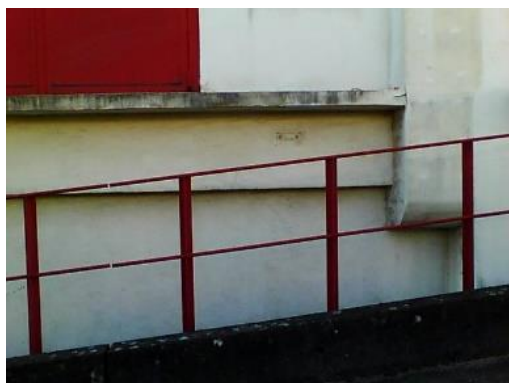
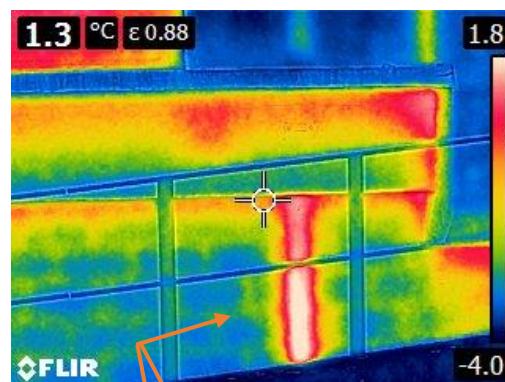
12.

Visualisation de ponts thermiques linéaires verticaux correspondant aux poteaux de structure.

Une isolation par l'extérieur permettrait le traitement de ces ponts thermiques.

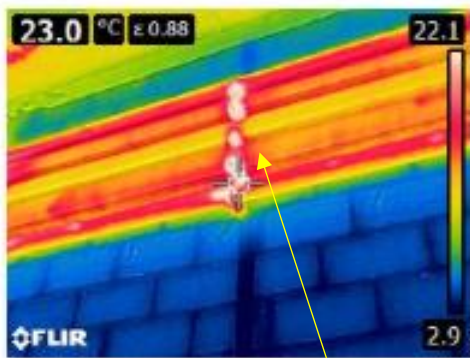
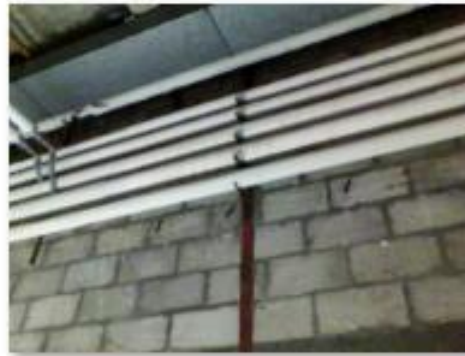
Vues intérieures : visualisation des poteaux de structure, sources des ponts thermiques observables de l'extérieur. Observation du cheminement des tuyaux de chauffage en partie haute.

Points d'accrochage des tuyaux de chauffage : transmission de la chaleur par le métal (température 23°C) qui se retrouve sur la thermographie extérieure.

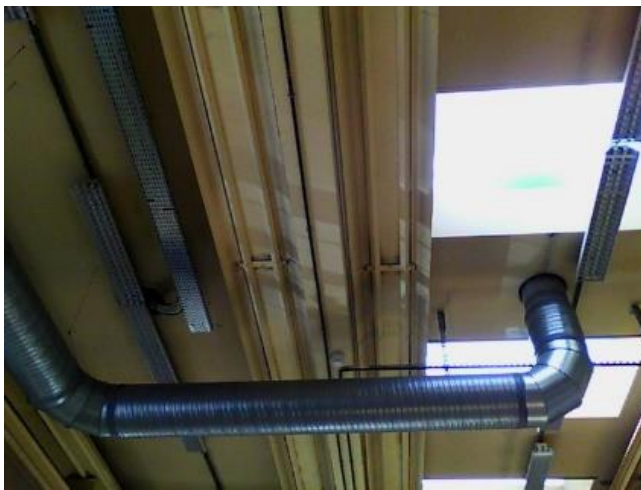
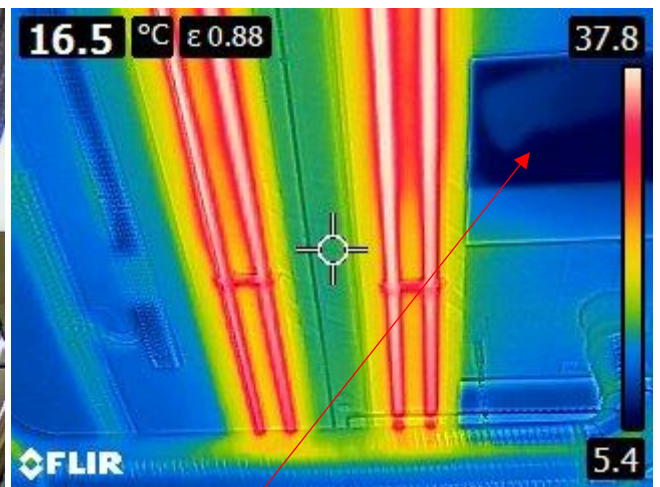
Pièce 004, vers dojo FLS :

Chauffage par panneaux rayonnants (tuyaux d'eau chaude).  
Présence de puits de lumière anciens, source de déperditions en toiture.

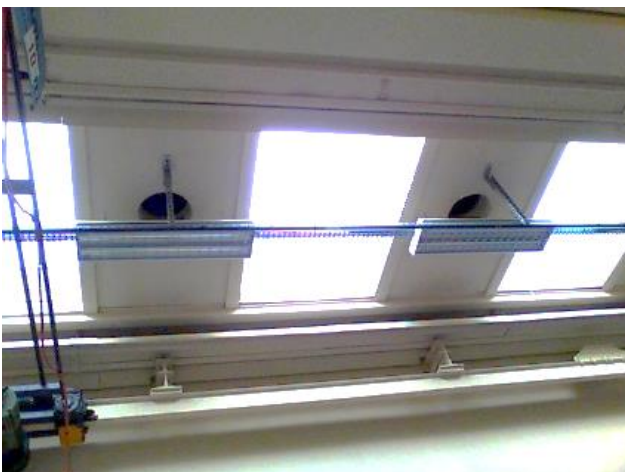
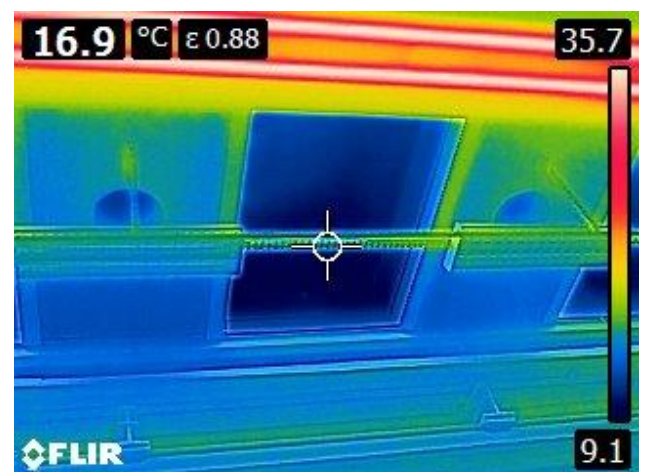
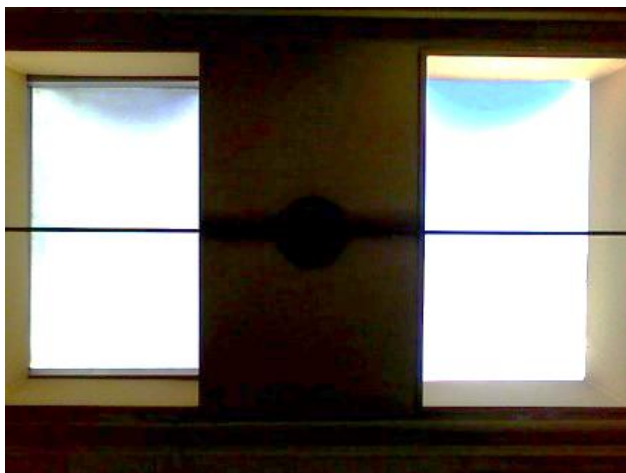
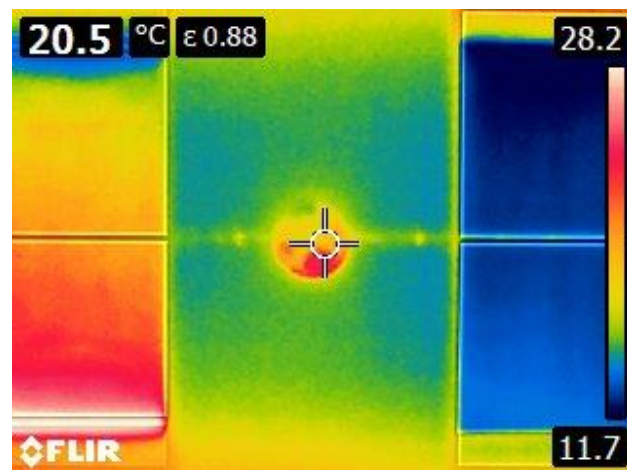
Puits de lumière au plafond qui sont source de déperdition. Lors de la mesure, le soleil chauffait cette zone et la déperdition semble moindre.

Visualisation d'une bouche d'aération plus utilisée mais non condamnée ni isolée, elle représente alors des sources de déperditions vers l'extérieur. Comme pour les fenêtres de toit, les relevés ici ne sont pas très représentatifs car ils ont été pris lorsque le soleil rayonnait sur la toiture. C'est pour cela qu'on observe des points chauds également au niveau des bouches d'aérations.

En toiture, présence de puits de lumière anciens et de bouches d'extraction plus utilisées. Ces dernières peuvent être facilement bouchées et isolées afin de limiter les pertes thermiques qui sont situées à côté du chauffage rayonnant en plafond.

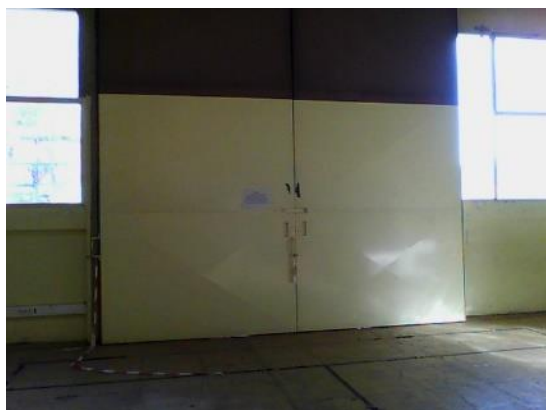
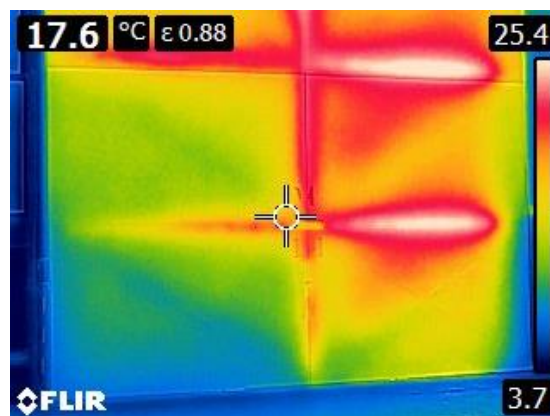
Porte en métal chauffée par le soleil lors du relevé. On observe alors des points chauds. Ces points chauds deviennent des points froids en absence de soleil et la nuit.

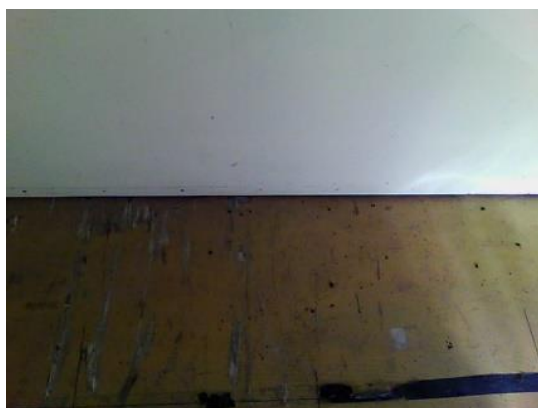
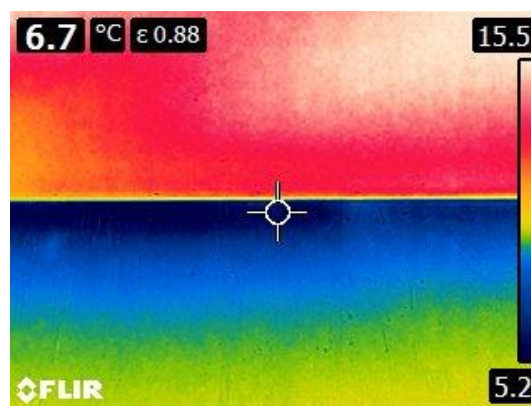
En bas de la porte métallique on observe une grosse entrée d'air froid (caractérisée par la variation d'épaisseur du halo bleu foncé).

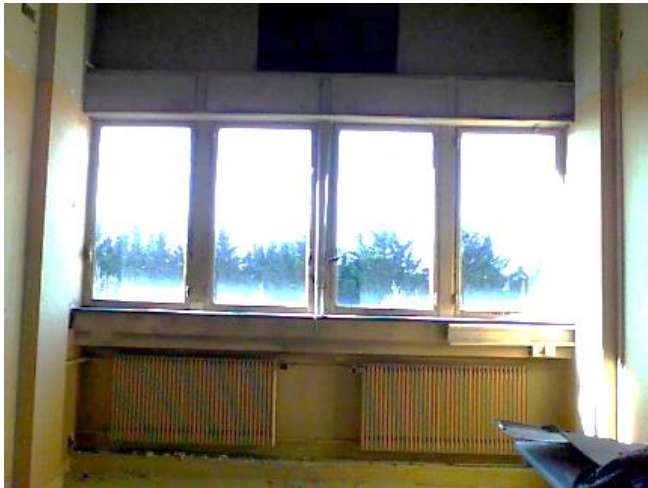
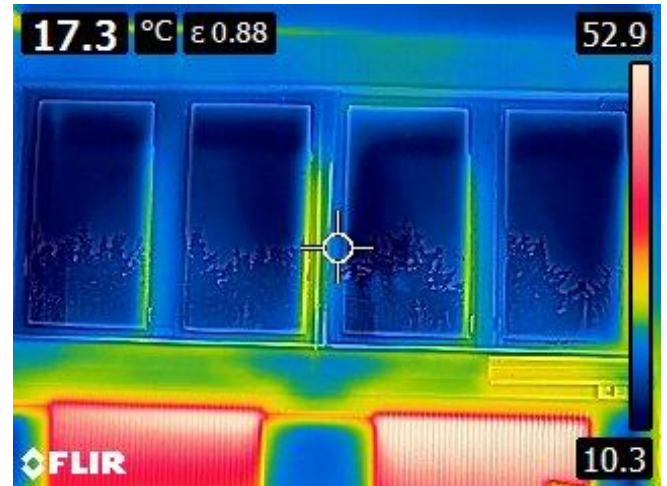
Pièces vides aux étages :

Pièce vide du dernier étage avec les deux radiateurs en fonctionnement important. On note que le mur et les montants des fenêtres situés au-dessus des radiateurs sont chauds (couleur jaune). Ces zones chaudes sont visibles de l'extérieur.

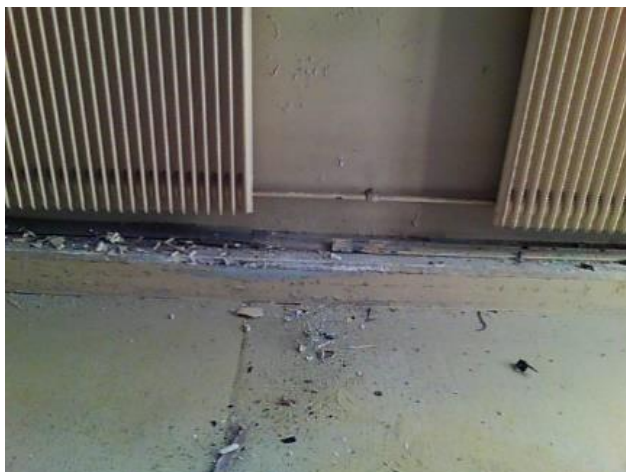
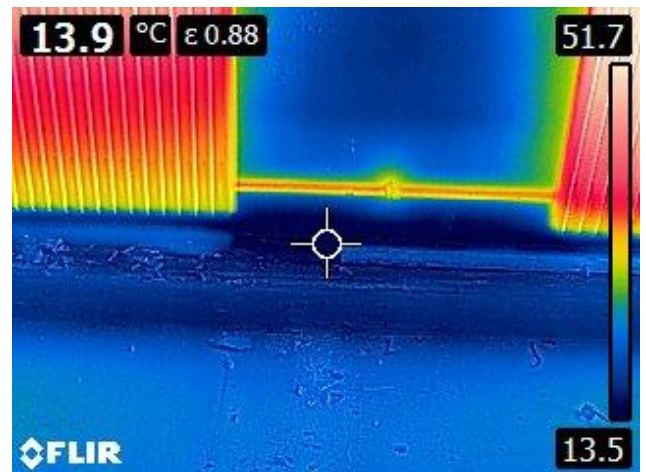
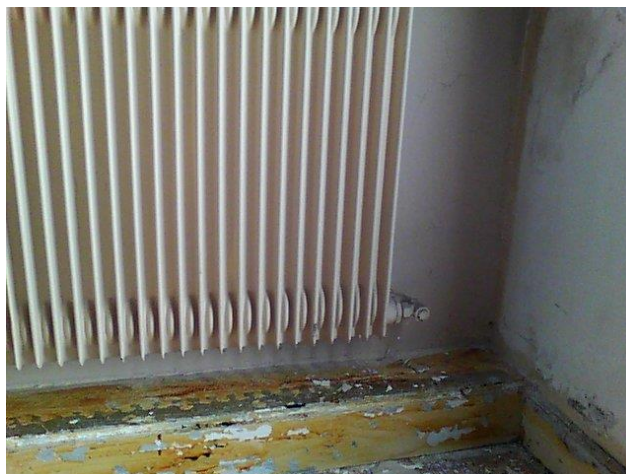
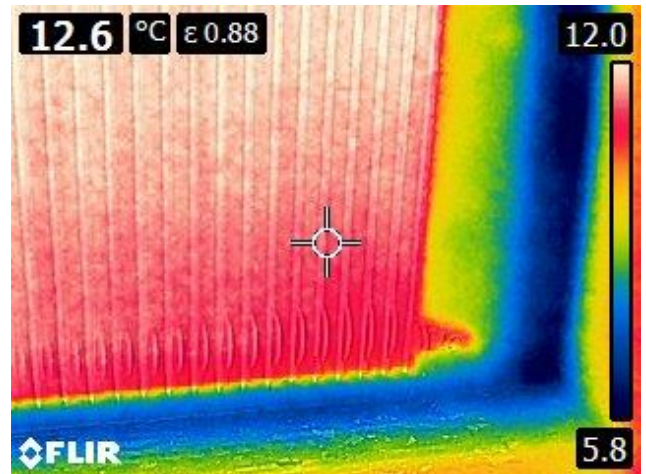
Pont thermique au niveau des murs et de la dalle de sol.

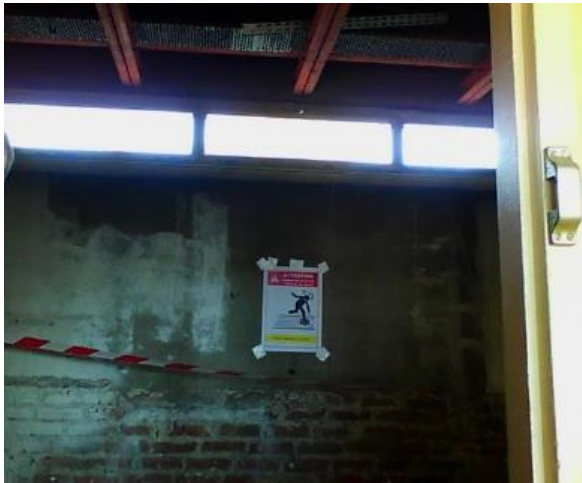
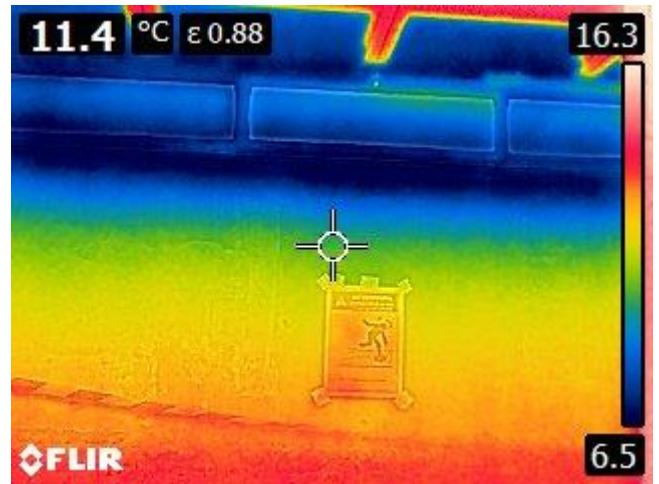
Pont thermique au niveau des châssis métalliques qui des propage dans le mur.

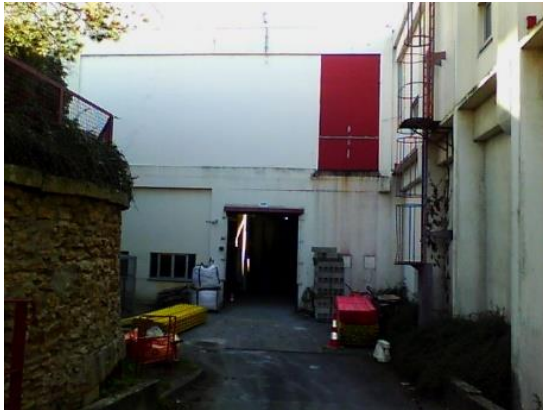
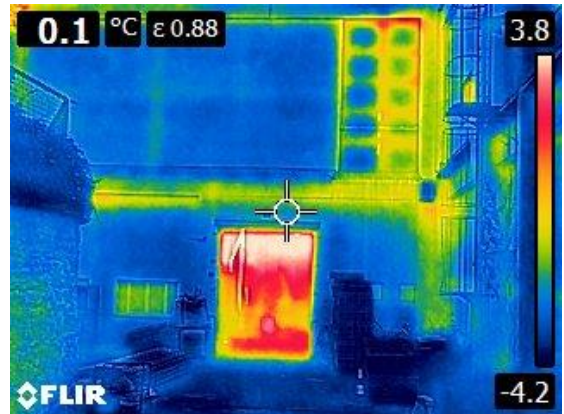
1.

Porte d'entrée du sous-sol ouverte ce qui explique la zone chaude (blanche).

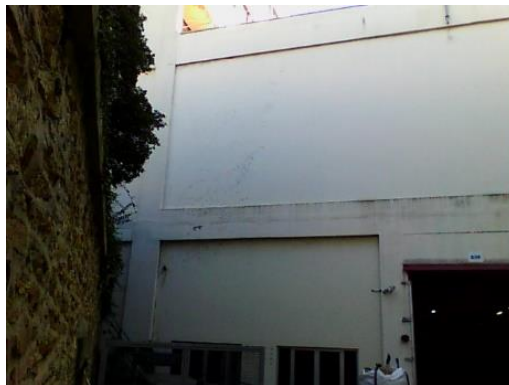
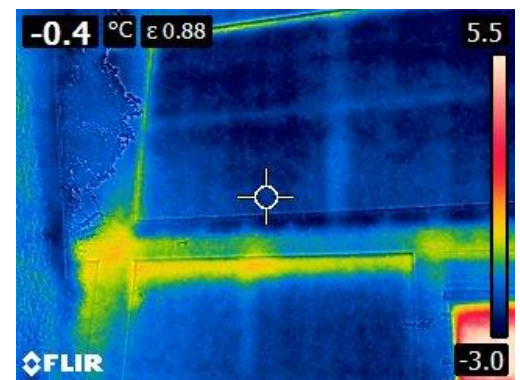
2.

Déperditions au niveau de la porte métallique haute et en horizontal au milieu du bâtiment :

Déperdition linéaire horizontale à travers le mur -> présence d'une source de chaleur ? (tuyau de chauffage ?)

Façade Nord-ouest : observation d'une déperdition linéaire au-dessus de la porte métallique. A investiguer.

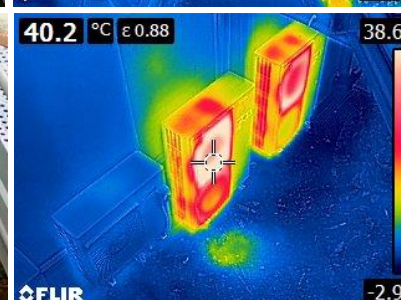
5.

Escalier métallique extérieur très chaud car chauffé par les climatiseurs en dessous.

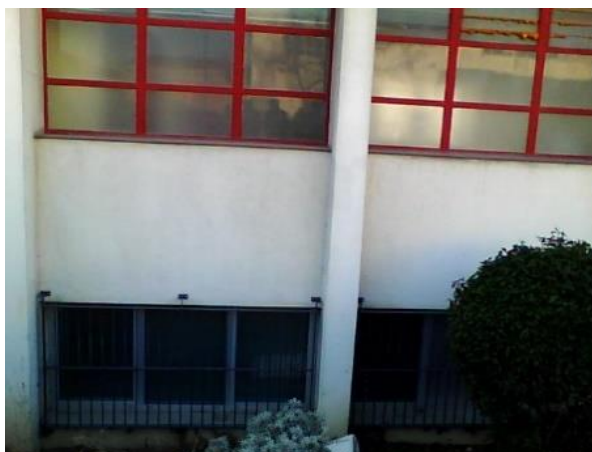
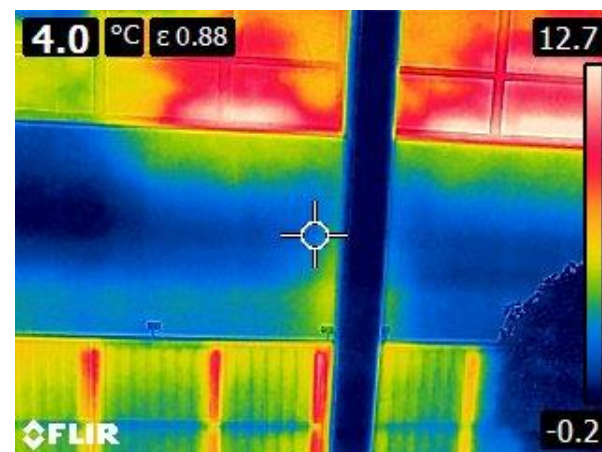
7.

Les halos plus chauds (jaune et blancs) correspondent certainement à la présence de radiateurs en fonctionnement.

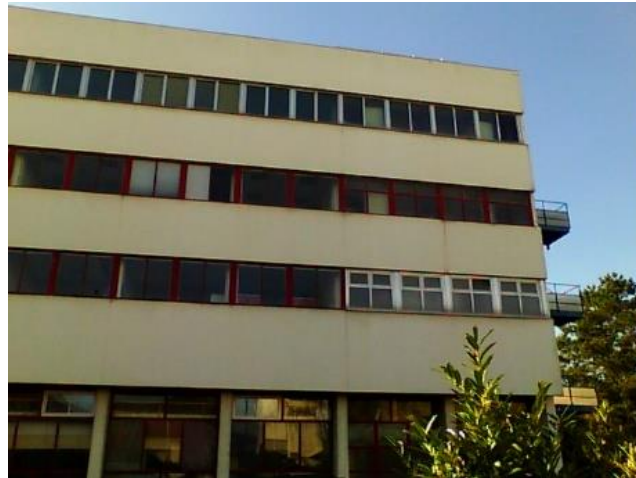
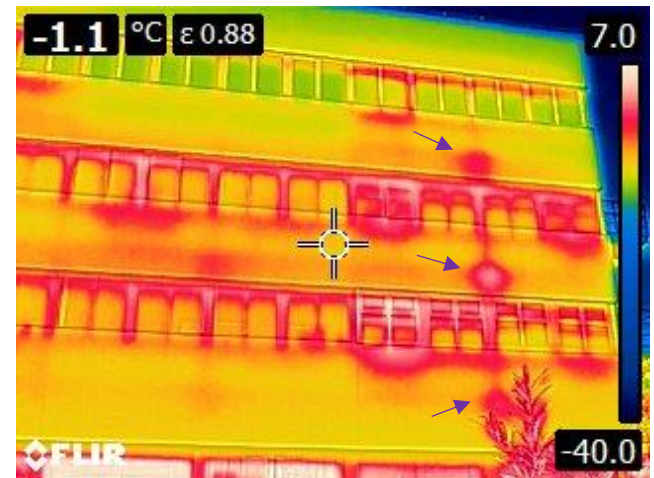
10.

Présence de points chauds ronds sur une même verticale au niveau des dalles de sol, à investiguer (passage de réseau de chauffage ?)

Visualisation de nombreuses zones chauffées sous les fenêtres correspondant surement à la présence de radiateurs en fonctionnement.

Façade Nord-est : Observation de points de déperdition au niveau des dalles de sol sur une même verticale -> à investiguer.

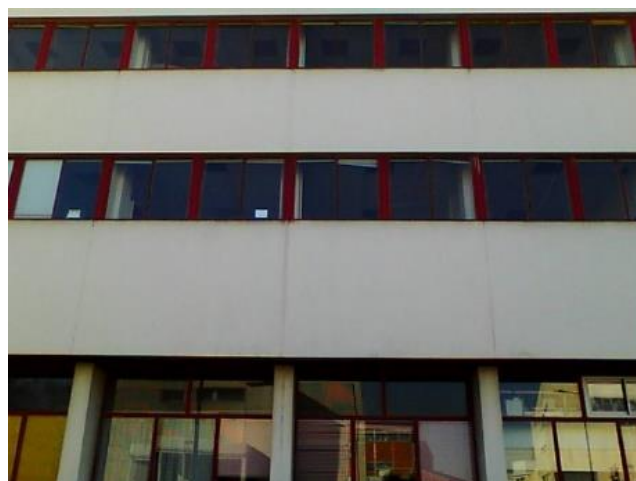
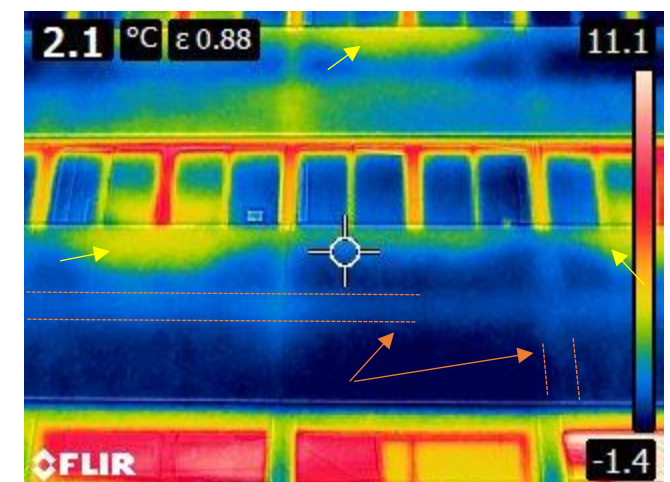
11.

Visualisation des dalles de sol et murs intérieurs présentant une légère déperdition (lignes bleu clair horizontales et verticales).

Visualisation de pertes thermiques au droit des radiateurs (flèches jaunes).
