Pré-rapport de mission de repérage des matériaux et produits contenant de l'amiante avant réalisation de travaux dans un immeuble bâti

Numéro de rapport : **VI-AM-BAT381-DAT-2022-19710**

CEA FAR

Bâtiment **38-1**

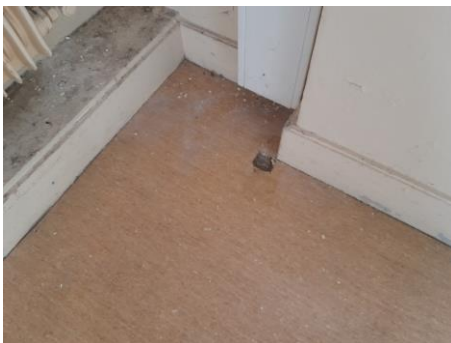
Nom du client	Numéro de dossier	Pièce ou local
CEA FAR	21 880 PEB 26153 00 R	R+1 - 101
Matériau / Description du prélèvement	Date de prélèvement	Nom de l'opérateur
Lino type 1 + colle + ragréage	28/09/2022	GOUMIRI Badis
Ouvrage ou composant de la construction		
Revêtement de sol - Sol		
Résultat amiante		
Absence d'amiante

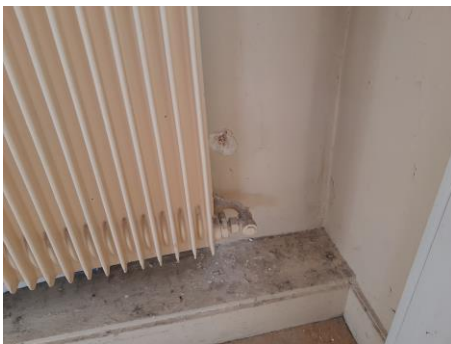
Nom du client	Numéro de dossier	Pièce ou local
CEA FAR	21 880 PEB 26153 00 R	R+1 - 101
Matériau / Description du prélèvement	Date de prélèvement	Nom de l'opérateur
Peinture + plâtre allège menuiseries extérieures	28/09/2022	GOUMIRI Badis
Ouvrage ou composant de la construction		
Revêtement de murs - Murs		
Résultat amiante		
Absence d'amiante

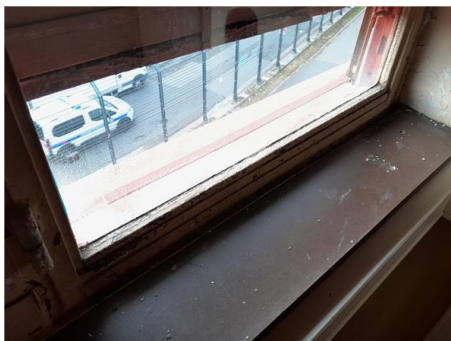
Nom du client	Numéro de dossier	Pièce ou local
CEA FAR	21 880 PEB 26153 00 R	R+1 - 101
Matériau / Description du prélèvement	Date de prélèvement	Nom de l'opérateur
Mastic vitrage côté intérieur	28/09/2022	GOUMIRI Badis
Ouvrage ou composant de la construction		
Menuiseries exterieures - Murs		
Résultat amiante		
Absence d'amiante

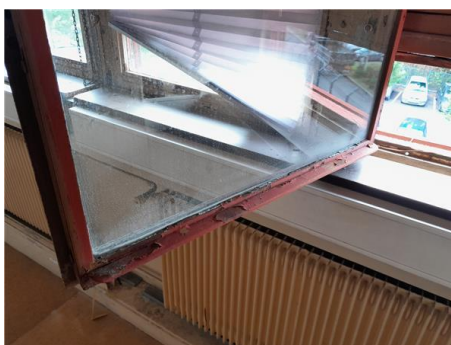
Nom du client	Numéro de dossier	Pièce ou local
CEA FAR	21 880 PEB 26153 00 R	R+1 - 101
Matériau / Description du prélèvement	Date de prélèvement	Nom de l'opérateur
Mastic vitrage côté extérieur	28/09/2022	GOUMIRI Badis
Ouvrage ou composant de la construction		
Menuiseries exterieures - Murs		
Résultat amiante		
Absence d'amiante

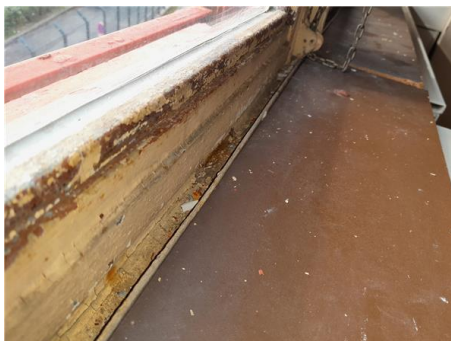
Nom du client	Numéro de dossier	Pièce ou local
CEA FAR	21 880 PEB 26153 00 R	R+1 - 101
Matériau / Description du prélèvement	Date de prélèvement	Nom de l'opérateur
Joint silicone dormant / structure	28/09/2022	GOUMIRI Badis
Ouvrage ou composant de la construction		
Menuiseries exterieures - Murs		
Résultat amiante		
Absence d'amiante

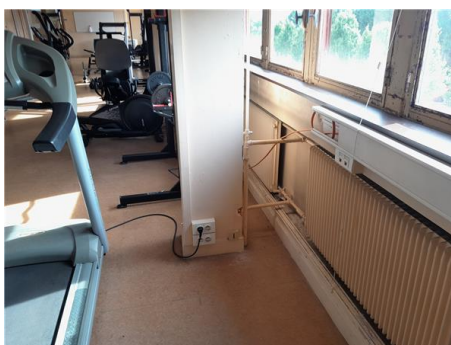
Nom du client	Numéro de dossier	Pièce ou local
CEA FAR	21 880 PEB 26153 00 R	R+1 - 101
Matériau / Description du prélèvement	Date de prélèvement	Nom de l'opérateur
Peinture + plâtre	28/09/2022	GOUMIRI Badis
Ouvrage ou composant de la construction		
Poteaux - Toutes zones		
Résultat amiante		
Absence d'amiante

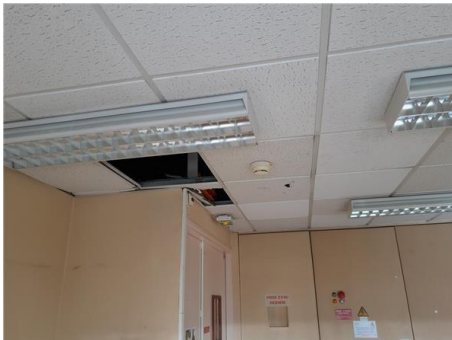
Nom du client	Numéro de dossier	Pièce ou local
CEA FAR	21 880 PEB 26153 00 R	R+1 - 101
Matériau / Description du prélèvement	Date de prélèvement	Nom de l'opérateur
Dalles de faux-plafond	28/09/2022	GOUMIRI Badis
Ouvrage ou composant de la construction		
Faux-plafond - Plafond		
Résultat amiante		
Absence d'amiante

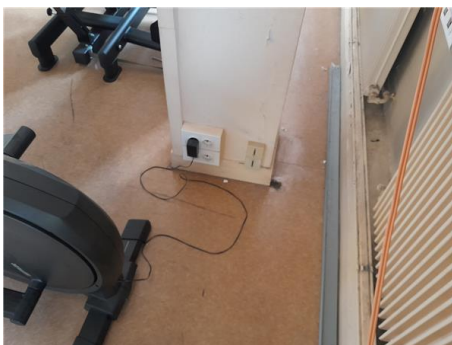
Nom du client	Numéro de dossier	Pièce ou local
CEA FAR	21 880 PEB 26153 00 R	R+1 - 101
Matériau / Description du prélèvement	Date de prélèvement	Nom de l'opérateur
Lino type 2 + colle + ragréage	28/09/2022	GOUMIRI Badis
Ouvrage ou composant de la construction		
Revêtement de sol - Sol		
Résultat amiante		
Absence d'amiante

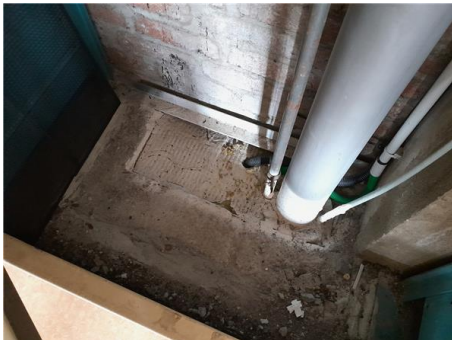
Nom du client	Numéro de dossier	Pièce ou local
CEA FAR	21 880 PEB 26153 00 R	R+1 - 101
Matériau / Description du prélèvement	Date de prélèvement	Nom de l'opérateur
Plaques laine minérale	28/09/2022	GOUMIRI Badis
Ouvrage ou composant de la construction		
Rebouchage gaine technique - Sol		
Résultat amiante		
Absence d'amiante

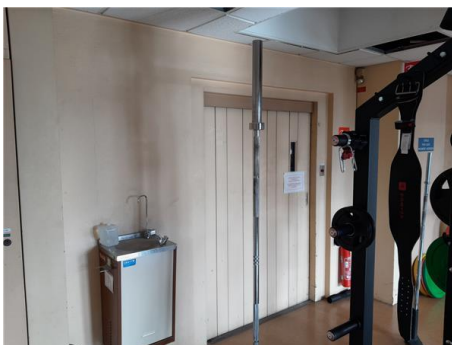
Nom du client	Numéro de dossier	Pièce ou local
CEA FAR	21 880 PEB 26153 00 R	R+1 - 101
Matériau / Description du prélèvement	Date de prélèvement	Nom de l'opérateur
Peinture + béton côté monte-charge	28/09/2022	GOUMIRI Badis
Ouvrage ou composant de la construction		
Revêtement de murs - Mur		
Résultat amiante		
Absence d'amiante

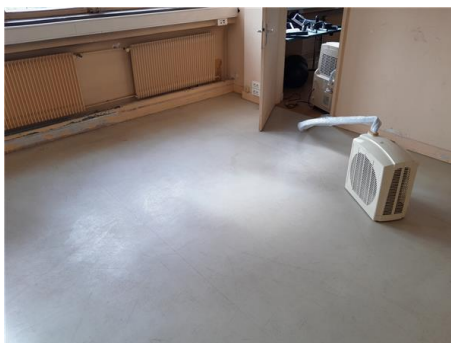
Nom du client	Numéro de dossier	Pièce ou local
CEA FAR	21 880 PEB 26153 00 R	R+1 - 113
Matériau / Description du prélèvement	Date de prélèvement	Nom de l'opérateur
Lino type 3 + colle + ragréage	28/09/2022	GOUMIRI Badis
Ouvrage ou composant de la construction		
Revêtement de sol - Sol		
Résultat amiante		
Absence d'amiante

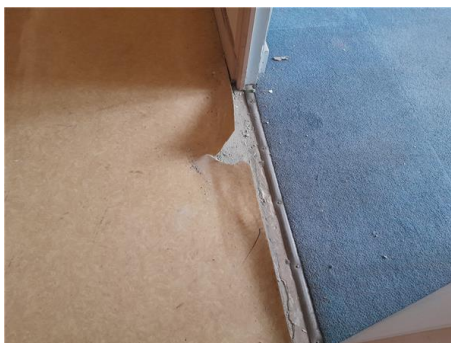
Nom du client	Numéro de dossier	Pièce ou local
CEA FAR	21 880 PEB 26153 00 R	R+1 - 1COM4
Matériau / Description du prélèvement	Date de prélèvement	Nom de l'opérateur
Lino type 4 + colle + ragréage	28/09/2022	GOUMIRI Badis
Ouvrage ou composant de la construction		
Revêtement de sol - Sol		
Résultat amiante		
Absence d'amiante

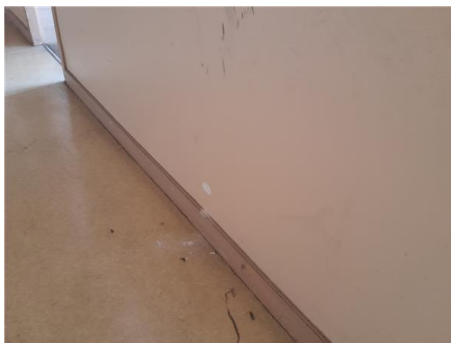
Nom du client	Numéro de dossier	Pièce ou local
CEA FAR	21 880 PEB 26153 00 R	R+1 - 1COM4
Matériau / Description du prélèvement	Date de prélèvement	Nom de l'opérateur
Peinture + plâtre	28/09/2022	GOUMIRI Badis
Ouvrage ou composant de la construction		
Cloisons - Mur		
Résultat amiante		
Absence d'amiante

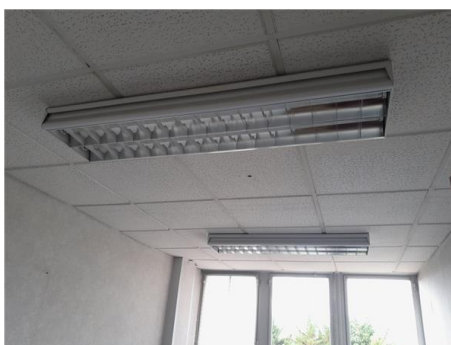
Nom du client	Numéro de dossier	Pièce ou local
CEA FAR	21 880 PEB 26153 00 R	R+1 - 115
Matériau / Description du prélèvement	Date de prélèvement	Nom de l'opérateur
Dalles de faux-plafond	28/09/2022	GOUMIRI Badis
Ouvrage ou composant de la construction		
Faux-plafond - Plafond		
Résultat amiante		
Absence d'amiante

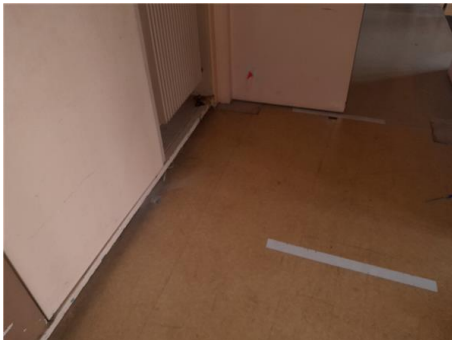
Nom du client	Numéro de dossier	Pièce ou local
CEA FAR	21 880 PEB 26153 00 R	R+1 - 1COM4
Matériau / Description du prélèvement	Date de prélèvement	Nom de l'opérateur
Lino type 4 + colle + ragréage	28/09/2022	GOUMIRI Badis
Ouvrage ou composant de la construction		
Revêtement de sol - Sol		
Résultat amiante		
Absence d'amiante

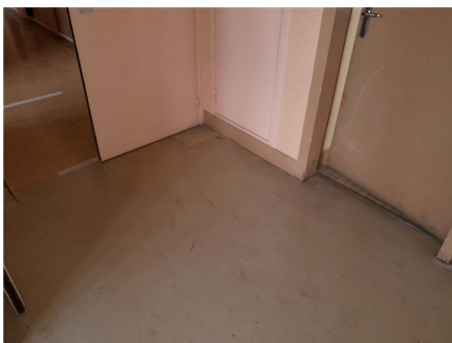
Nom du client	Numéro de dossier	Pièce ou local
CEA FAR	21 880 PEB 26153 00 R	R+1 - 1COM3
Matériau / Description du prélèvement	Date de prélèvement	Nom de l'opérateur
Lino type 3 + colle + ragréage	28/09/2022	GOUMIRI Badis
Ouvrage ou composant de la construction		
Revêtement de sol - Sol		
Résultat amiante		
Absence d'amiante

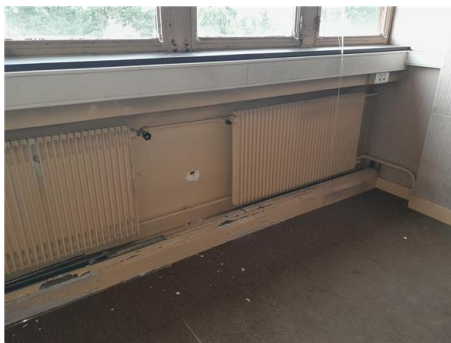
Nom du client	Numéro de dossier	Pièce ou local
CEA FAR	21 880 PEB 26153 00 R	R+1 - 125
Matériau / Description du prélèvement	Date de prélèvement	Nom de l'opérateur
Peinture + plâtre allège menuiseries extérieures	28/09/2022	GOUMIRI Badis
Ouvrage ou composant de la construction		
Revêtement de murs - Murs		
Résultat amiante		
Absence d'amiante

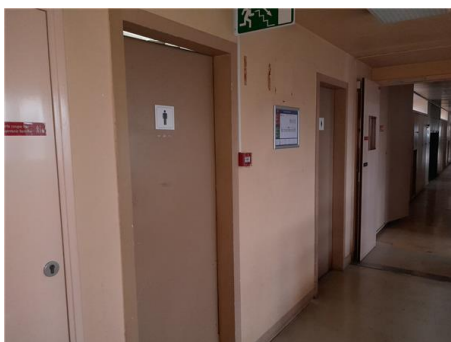
Nom du client	Numéro de dossier	Pièce ou local
CEA FAR	21 880 PEB 26153 00 R	R+1 - 1COM3
Matériau / Description du prélèvement	Date de prélèvement	Nom de l'opérateur
Peinture + béton	28/09/2022	GOUMIRI Badis
Ouvrage ou composant de la construction		
Revêtement de murs - Mur		
Résultat amiante		
Absence d'amiante

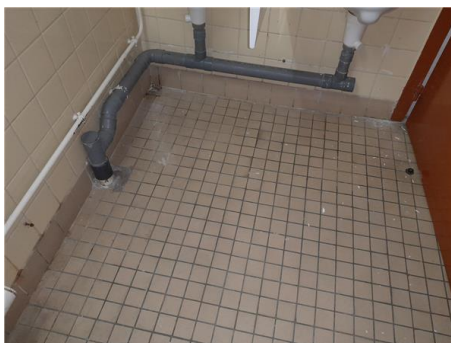
Nom du client	Numéro de dossier	Pièce ou local
CEA FAR	21 880 PEB 26153 00 R	R+1 - 1SAN2
Matériau / Description du prélèvement	Date de prélèvement	Nom de l'opérateur
Colle plinthe	28/09/2022	GOUMIRI Badis
Ouvrage ou composant de la construction		
Revêtement de murs - Mur		
Résultat amiante		
Absence d'amiante

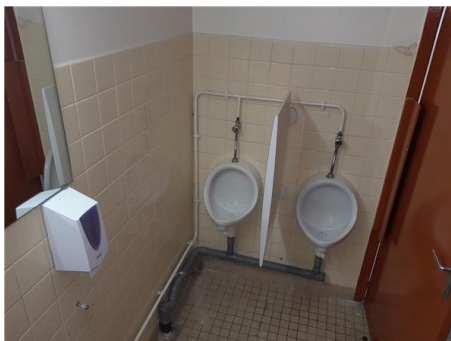
Nom du client	Numéro de dossier	Pièce ou local
CEA FAR	21 880 PEB 26153 00 R	R+1 - 1SAN2
Matériau / Description du prélèvement	Date de prélèvement	Nom de l'opérateur
Colle faïence	28/09/2022	GOUMIRI Badis
Ouvrage ou composant de la construction		
Revêtement de murs - Mur		
Résultat amiante		
Absence d'amiante

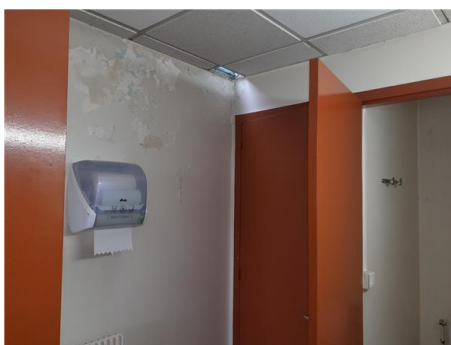
Nom du client	Numéro de dossier	Pièce ou local
CEA FAR	21 880 PEB 26153 00 R	R+1 - 1SAN2
Matériau / Description du prélèvement	Date de prélèvement	Nom de l'opérateur
Peinture + plâtre	28/09/2022	GOUMIRI Badis
Ouvrage ou composant de la construction		
Revêtement de murs - Mur		
Résultat amiante		
Absence d'amiante

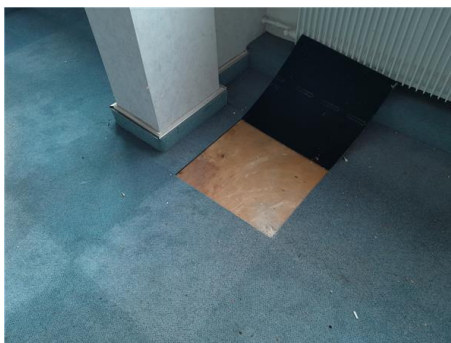
Nom du client	Numéro de dossier	Pièce ou local
CEA FAR	21 880 PEB 26153 00 R	R+1 - 127
Matériau / Description du prélèvement	Date de prélèvement	Nom de l'opérateur
Colle + ragréage sous moquette	28/09/2022	GOUMIRI Badis
Ouvrage ou composant de la construction		
Revêtement de sol - Sol		
Résultat amiante		
Absence d'amiante

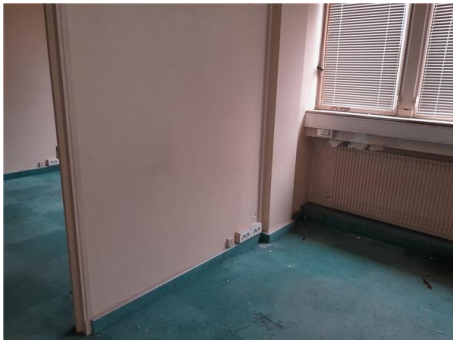
Nom du client	Numéro de dossier	Pièce ou local
CEA FAR	21 880 PEB 26153 00 R	R+1 - 133
Matériau / Description du prélèvement	Date de prélèvement	Nom de l'opérateur
Peinture + plâtre + papier peint	28/09/2022	GOUMIRI Badis
Ouvrage ou composant de la construction		
Revêtement de murs - Mur		
Résultat amiante		
Absence d'amiante

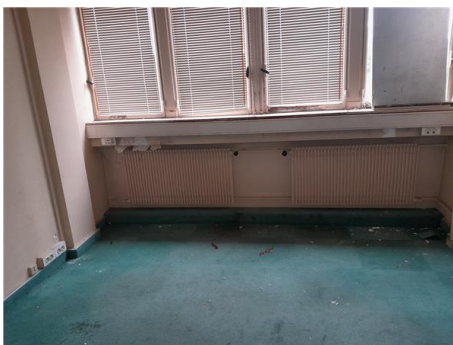
Nom du client	Numéro de dossier	Pièce ou local
CEA FAR	21 880 PEB 26153 00 R	R+1 - 133
Matériau / Description du prélèvement	Date de prélèvement	Nom de l'opérateur
Peinture + plâtre allège menuiseries extérieure	28/09/2022	GOUMIRI Badis
Ouvrage ou composant de la construction		
Revêtement de murs - Mur		
Résultat amiante		
Absence d'amiante

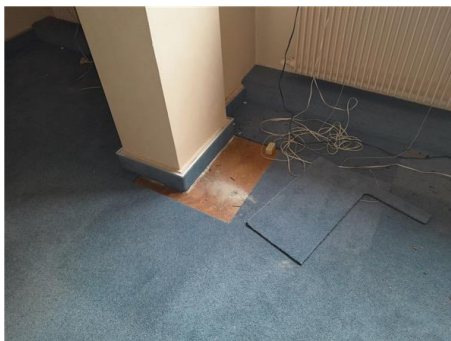
Nom du client	Numéro de dossier	Pièce ou local
CEA FAR	21 880 PEB 26153 00 R	R+1 - 141
Matériau / Description du prélèvement	Date de prélèvement	Nom de l'opérateur
Colle + ragréage sous moquette	28/09/2022	GOUMIRI Badis
Ouvrage ou composant de la construction		
Revêtement de sol - Sol		
Résultat amiante		
Absence d'amiante

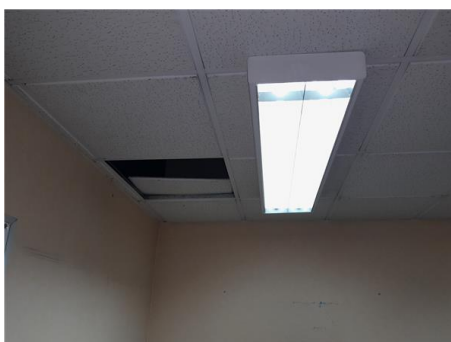
Nom du client	Numéro de dossier	Pièce ou local
CEA FAR	21 880 PEB 26153 00 R	R+1 - 147
Matériau / Description du prélèvement	Date de prélèvement	Nom de l'opérateur
Dalles de faux-plafond	28/09/2022	GOUMIRI Badis
Ouvrage ou composant de la construction		
Faux-plafond - Plafond		
Résultat amiante		
Absence d'amiante

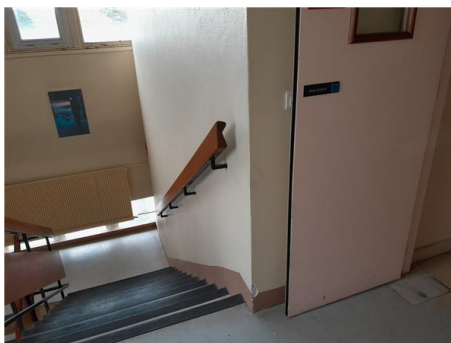
Nom du client	Numéro de dossier	Pièce ou local
CEA FAR	21 880 PEB 26153 00 R	R+1/1er SS - Cage d'escalier 1
Matériau / Description du prélèvement	Date de prélèvement	Nom de l'opérateur
Peinture + béton	28/09/2022	GOUMIRI Badis
Ouvrage ou composant de la construction		
Revêtement de murs - Murs		
Résultat amiante		
Absence d'amiante

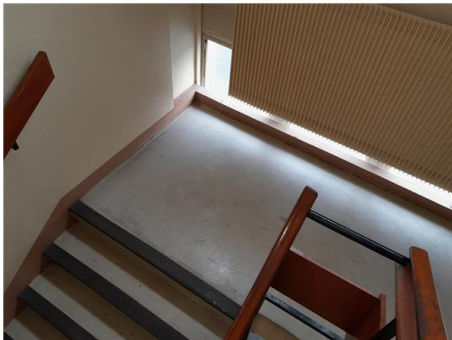
Nom du client	Numéro de dossier	Pièce ou local
CEA FAR	21 880 PEB 26153 00 R	R+1/1er SS - Cage d'escalier 1
Matériau / Description du prélèvement	Date de prélèvement	Nom de l'opérateur
Lino type 3 + colle + ragréage demi-palier	28/09/2022	GOUMIRI Badis
Ouvrage ou composant de la construction		
Revêtement de sol - Sol		
Résultat amiante		
Absence d'amiante

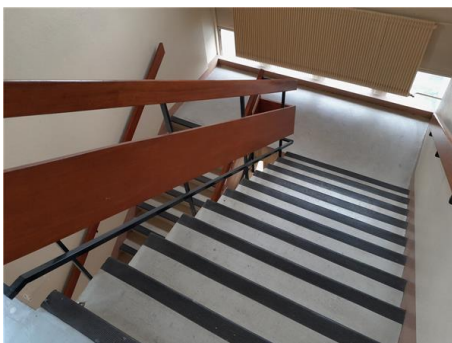
Nom du client	Numéro de dossier	Pièce ou local
CEA FAR	21 880 PEB 26153 00 R	R+1/1er SS - Cage d'escalier 1
Matériau / Description du prélèvement	Date de prélèvement	Nom de l'opérateur
Lino type 3 + colle + ragréage marches	28/09/2022	GOUMIRI Badis
Ouvrage ou composant de la construction		
Revêtement de sol - Sol		
Résultat amiante		
Absence d'amiante

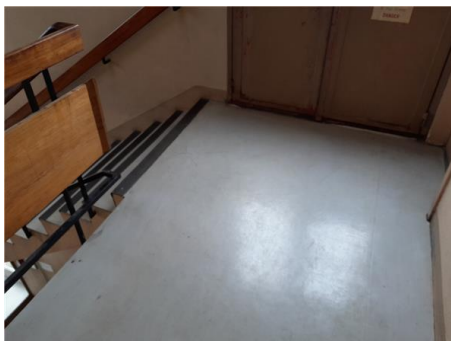
Nom du client	Numéro de dossier	Pièce ou local
CEA FAR	21 880 PEB 26153 00 R	R+1 - 1COM5
Matériau / Description du prélèvement	Date de prélèvement	Nom de l'opérateur
Lino type 3 + colle + ragréage	28/09/2022	GOUMIRI Badis
Ouvrage ou composant de la construction		
Revêtement de sol - Sol		
Résultat amiante		
Absence d'amiante

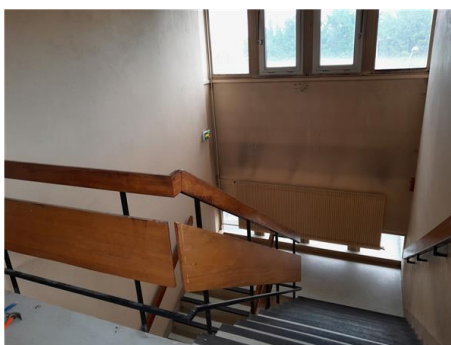
Nom du client	Numéro de dossier	Pièce ou local
CEA FAR	21 880 PEB 26153 00 R	R+1/1er SS - Cage d'escalier 3
Matériau / Description du prélèvement	Date de prélèvement	Nom de l'opérateur
Peinture + béton	28/09/2022	GOUMIRI Badis
Ouvrage ou composant de la construction		
Revêtement de murs - Murs		
Résultat amiante		
Absence d'amiante

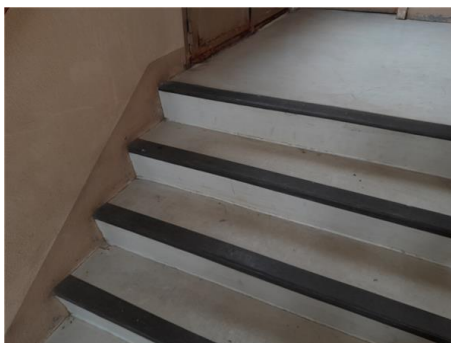
Nom du client	Numéro de dossier	Pièce ou local
CEA FAR	21 880 PEB 26153 00 R	R+1/1er SS - Cage d'escalier 3
Matériau / Description du prélèvement	Date de prélèvement	Nom de l'opérateur
Lino type 3 + colle + ragréage marches	28/09/2022	GOUMIRI Badis
Ouvrage ou composant de la construction		
Revêtement de sol - Sol		
Résultat amiante		
Absence d'amiante

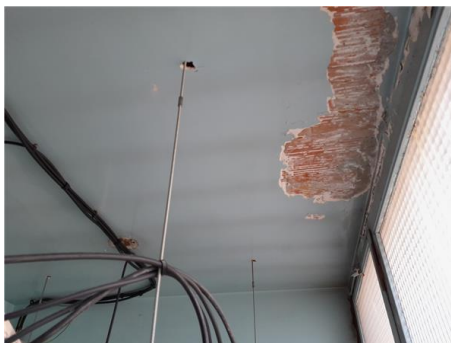
Nom du client	Numéro de dossier	Pièce ou local
CEA FAR	21 880 PEB 26153 00 R	R+1 - 1SAN1
Matériau / Description du prélèvement	Date de prélèvement	Nom de l'opérateur
Peinture + plâtre	28/09/2022	GOUMIRI Badis
Ouvrage ou composant de la construction		
Plancher haut - Plafond		
Résultat amiante		
Absence d'amiante

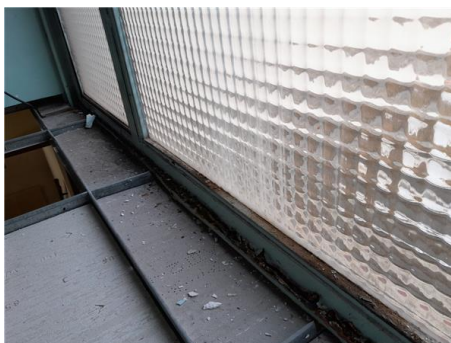
Nom du client	Numéro de dossier	Pièce ou local
CEA FAR	21 880 PEB 26153 00 R	R+1 - 1SAN1
Matériau / Description du prélèvement	Date de prélèvement	Nom de l'opérateur
Mastic vitrage	28/09/2022	GOUMIRI Badis
Ouvrage ou composant de la construction		
Menuiseries exterieures - Murs		
Résultat amiante		
Absence d'amiante

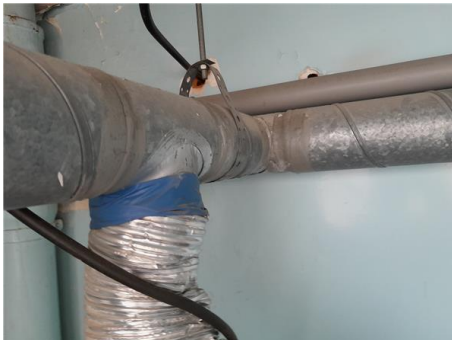
Nom du client	Numéro de dossier	Pièce ou local
CEA FAR	21 880 PEB 26153 00 R	R+1 - 1SAN1
Matériau / Description du prélèvement	Date de prélèvement	Nom de l'opérateur
Mastic gris	28/09/2022	GOUMIRI Badis
Ouvrage ou composant de la construction		
Conduit de ventilation - Plénum		
Résultat amiante		
Absence d'amiante

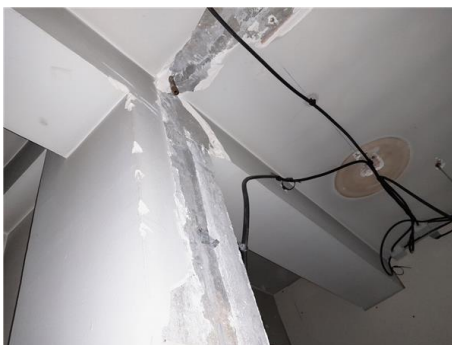
Nom du client	Numéro de dossier	Pièce ou local
CEA FAR	21 880 PEB 26153 00 R	R+1 - 151
Matériau / Description du prélèvement	Date de prélèvement	Nom de l'opérateur
Peinture + plâtre	28/09/2022	GOUMIRI Badis
Ouvrage ou composant de la construction		
Poutres - Plénum		
Résultat amiante		
Absence d'amiante

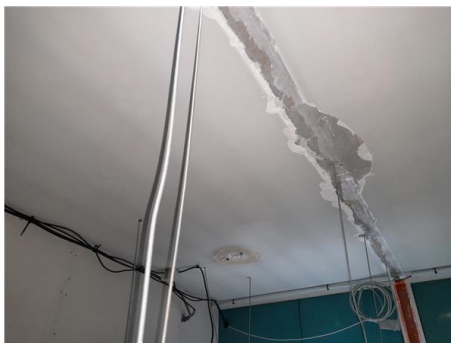
Nom du client	Numéro de dossier	Pièce ou local
CEA FAR	21 880 PEB 26153 00 R	R+1 - 151
Matériau / Description du prélèvement	Date de prélèvement	Nom de l'opérateur
Peinture + plâtre	28/09/2022	GOUMIRI Badis
Ouvrage ou composant de la construction		
Plancher haut - Plafond		
Résultat amiante		
Absence d'amiante

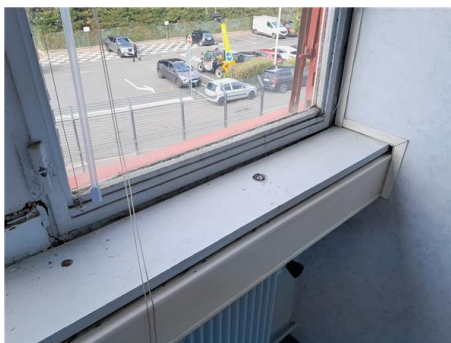
Nom du client	Numéro de dossier	Pièce ou local
CEA FAR	21 880 PEB 26153 00 R	R+1 - 151
Matériau / Description du prélèvement	Date de prélèvement	Nom de l'opérateur
Mastic vitrage côté intérieur	28/09/2022	GOUMIRI Badis
Ouvrage ou composant de la construction		
Menuiseries extérieures - Murs		
Résultat amiante		
Absence d'amiante

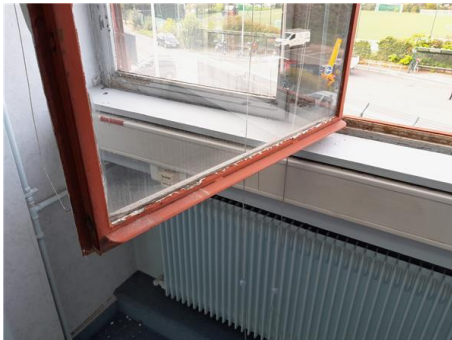
Nom du client	Numéro de dossier	Pièce ou local
CEA FAR	21 880 PEB 26153 00 R	R+1 - 151
Matériau / Description du prélèvement	Date de prélèvement	Nom de l'opérateur
Mastic vitrage côté extérieur	28/09/2022	GOUMIRI Badis
Ouvrage ou composant de la construction		
Menuiseries exterieures - Murs		
Résultat amiante		
Absence d'amiante

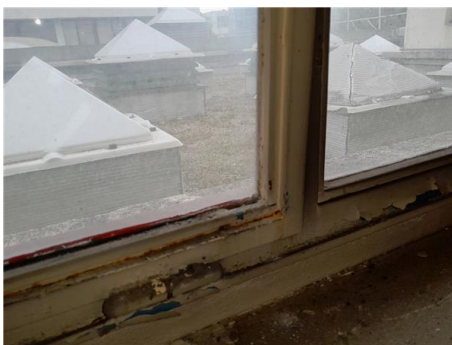
Nom du client	Numéro de dossier	Pièce ou local
CEA FAR	21 880 PEB 26153 00 R	R+1 - 1COM2
Matériau / Description du prélèvement	Date de prélèvement	Nom de l'opérateur
Mastic vitrage	28/09/2022	GOUMIRI Badis
Ouvrage ou composant de la construction		
Menuiseries exterieures - Murs		
Résultat amiante		
Absence d'amiante

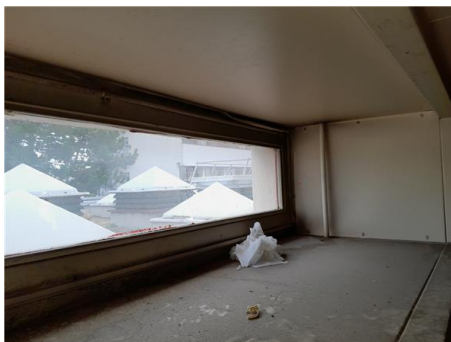
Nom du client	Numéro de dossier	Pièce ou local
CEA FAR	21 880 PEB 26153 00 R	R+1 - 1COM4
Matériau / Description du prélèvement	Date de prélèvement	Nom de l'opérateur
Mastic vitrage côté intérieur	28/09/2022	GOUMIRI Badis
Ouvrage ou composant de la construction		
Menuiseries exterieures - Murs		
Résultat amiante		
Absence d'amiante

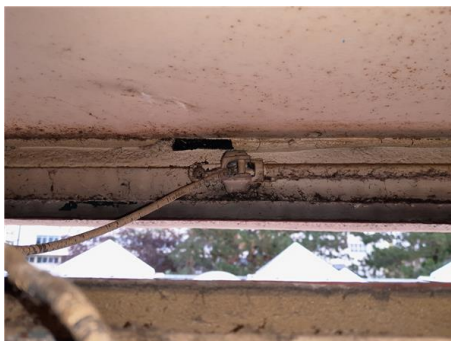
Nom du client	Numéro de dossier	Pièce ou local
CEA FAR	21 880 PEB 26153 00 R	R+1 - 1COM4
Matériau / Description du prélèvement	Date de prélèvement	Nom de l'opérateur
Joint isolant mousse noire dormant / structure	28/09/2022	GOUMIRI Badis
Ouvrage ou composant de la construction		
Menuiseries exterieures - Murs		
Résultat amiante		
Absence d'amiante

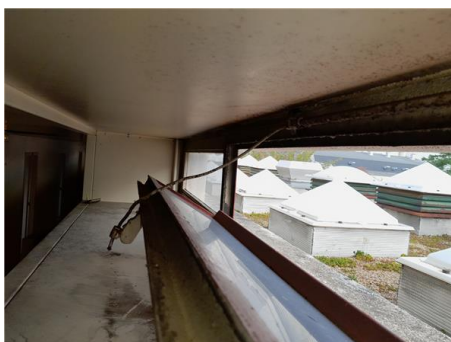
Nom du client	Numéro de dossier	Pièce ou local
CEA FAR	21 880 PEB 26153 00 R	R+1 - 1COM4
Matériau / Description du prélèvement	Date de prélèvement	Nom de l'opérateur
Mastic vitrage côté extérieur	28/09/2022	GOUMIRI Badis
Ouvrage ou composant de la construction		
Menuiseries exterieures - Murs		
Résultat amiante		
Absence d'amiante

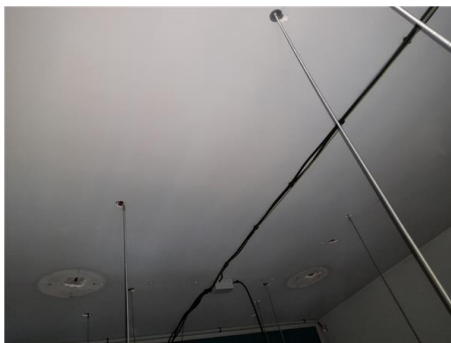
Nom du client	Numéro de dossier	Pièce ou local
CEA FAR	21 880 PEB 26153 00 R	R+1 - 119
Matériau / Description du prélèvement	Date de prélèvement	Nom de l'opérateur
Peinture + plâtre	28/09/2022	GOUMIRI Badis
Ouvrage ou composant de la construction		
Plancher haut - Plafond		
Résultat amiante		
Absence d'amiante

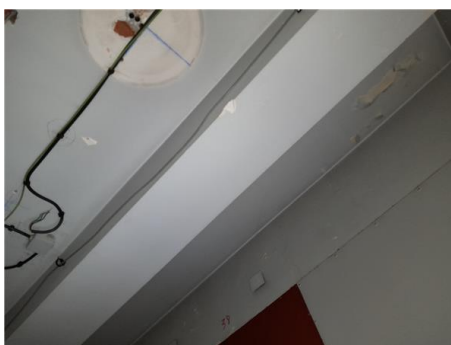
Nom du client	Numéro de dossier	Pièce ou local
CEA FAR	21 880 PEB 26153 00 R	R+1 - 119
Matériau / Description du prélèvement	Date de prélèvement	Nom de l'opérateur
Peinture + plâtre	28/09/2022	GOUMIRI Badis
Ouvrage ou composant de la construction		
Poutres - Plafond		
Résultat amiante		
Absence d'amiante

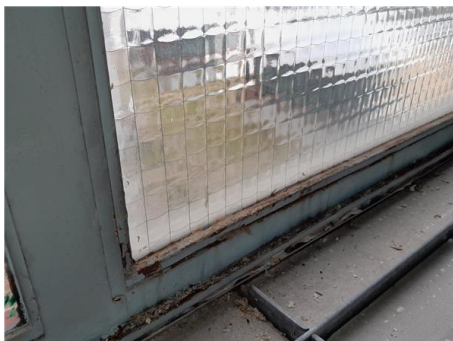
Nom du client	Numéro de dossier	Pièce ou local
CEA FAR	21 880 PEB 26153 00 R	R+1 - 1SAN2
Matériau / Description du prélèvement	Date de prélèvement	Nom de l'opérateur
Mastic vitrage	28/09/2022	GOUMIRI Badis
Ouvrage ou composant de la construction		
Menuiseries exterieures - Murs		
Résultat amiante		
Absence d'amiante

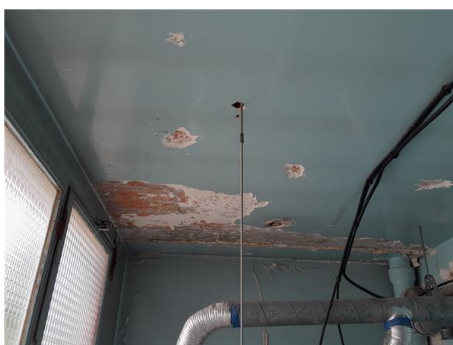
Nom du client	Numéro de dossier	Pièce ou local
CEA FAR	21 880 PEB 26153 00 R	R+1 - 1SAN2
Matériau / Description du prélèvement	Date de prélèvement	Nom de l'opérateur
Peinture + plâtre	28/09/2022	GOUMIRI Badis
Ouvrage ou composant de la construction		
Plancher haut - Plafond		
Résultat amiante		
Absence d'amiante

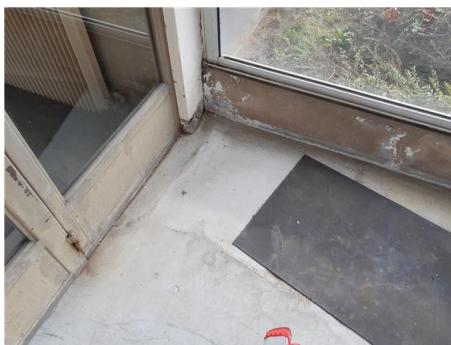
Nom du client	Numéro de dossier	Pièce ou local
CEA FAR	21 880 PEB 26153 00 R	RDC - 0SAS2
Matériau / Description du prélèvement	Date de prélèvement	Nom de l'opérateur
Lino type 3 + colle + ragréage	28/09/2022	GOUMIRI Badis
Ouvrage ou composant de la construction		
Revêtement de sol - Sol		
Résultat amiante		
Absence d'amiante
