## REPERAGE DE MATERIAUX ET REVETEMENTS CONTENANT DU PLOMB AVANT DEMOLITION OU TRAVAUX DANS UN IMMEUBLE BATI

Numéro de rapport :  
**VI-PB-BAT381-DAT-2023-20062**

Lieu d'intervention :  
**CEA FAR**  
**18 Route du Panorama**  
**92260 FONTENAY-AUX-ROSES**

Bâtiment **38-1**

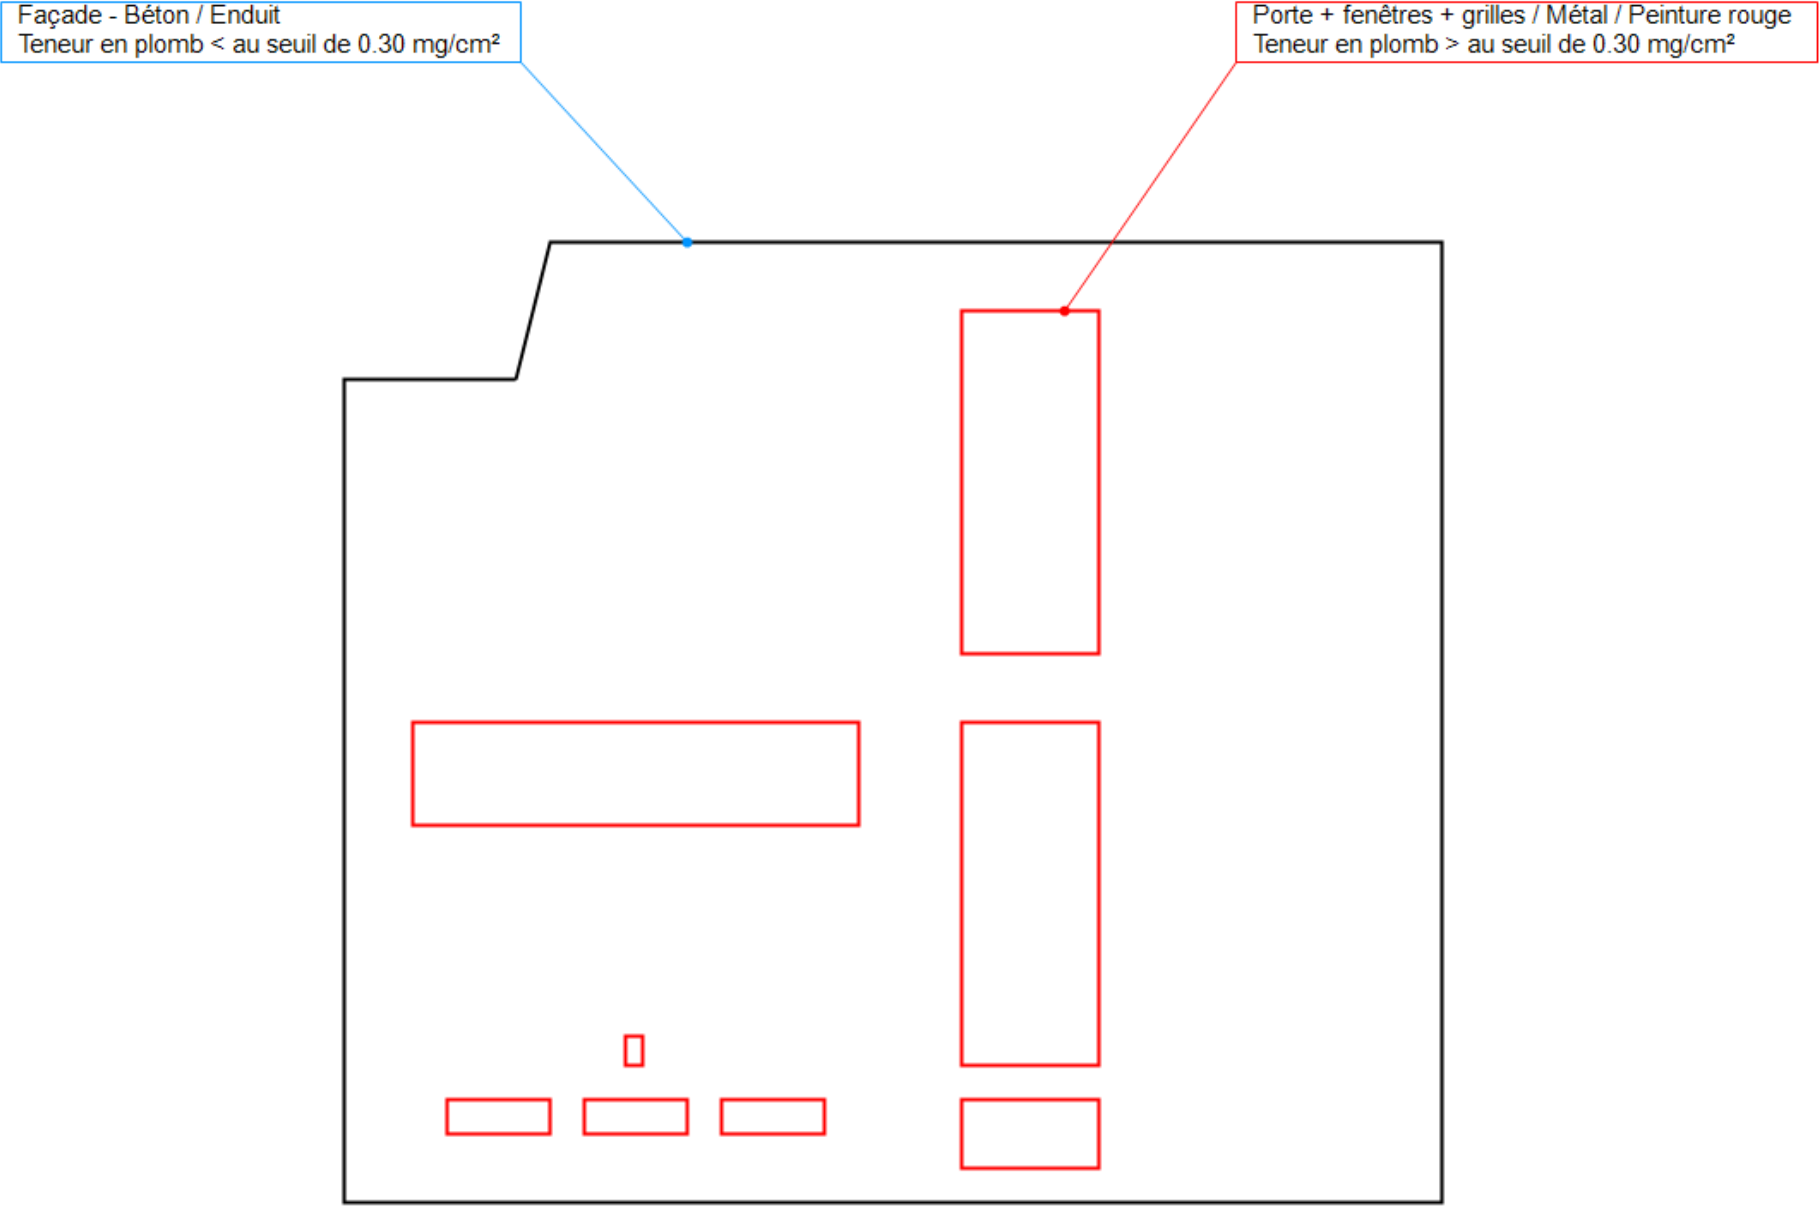
Façade - Béton / Enduit  
Teneur en plomb  $<$  au seuil de  $0.30 \text{ mg/cm}^2$

Porte + fenêtres + grilles / Métal / Peinture rouge  
Teneur en plomb  $>$  au seuil de  $0.30 \text{ mg/cm}^2$

apave		Planche de repérage		
Client :	CEA FAR	Titre :	Localisation des unités de repérage dont les valeurs mesurées sont $\geq 0,30\text{mg/cm}^2$	
N° rapport :	VI-PB-BAT381-DAT-2023-20062	Lieu d'intervention :	CEA FAR 18 route DU PANORAMA 92260 FONTENAY-AUX-ROSES	
N° planche :	5/6			Version : 1
Type :	Croquis			
Date :	10/07/2023	Bâtiment :	38-1	
Intervenant :	GOUMIRI Badis	Etage :	Façade NORD-EST - RDC + 1SS	
Origine du plan :	CEA	Commentaire :	/

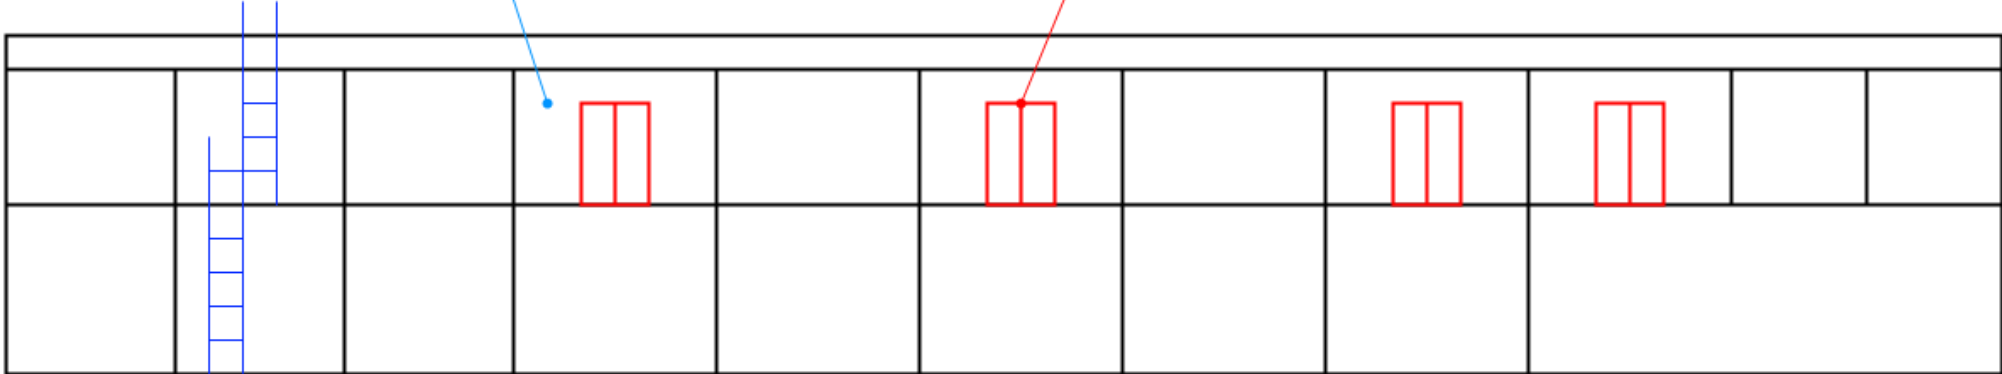
Façade - Béton / Enduit  
Fenêtres + échelle à crinoline - Métal / Non peint  
Teneur en plomb  $<$  au seuil de  $0.30\text{ mg/cm}^2$

Portes + garde-corps rampe / Métal / Peinture rouge  
Teneur en plomb  $>$  au seuil de  $0.30\text{ mg/cm}^2$

apave		Planche de repérage	
Client :	CEA FAR	Titre :	Localisation des unités de repérage dont les valeurs mesurées sont $\geq 0,30\text{mg/cm}^2$
N° rapport :	VI-PB-BAT381-DAT-2023-20062	Lieu d'intervention :	CEA FAR 18 route DU PANORAMA 92260 FONTENAY-AUX-ROSES
N° planche :	6/6	Version :	1
Type :	Croquis	Bâtiment :	38-1
Date :	10/07/2023	Etage :	Façade NORD-EST - R+1
Intervenant :	GOUMIRI Badis	Commentaire :	/
Origine du plan :	CEA

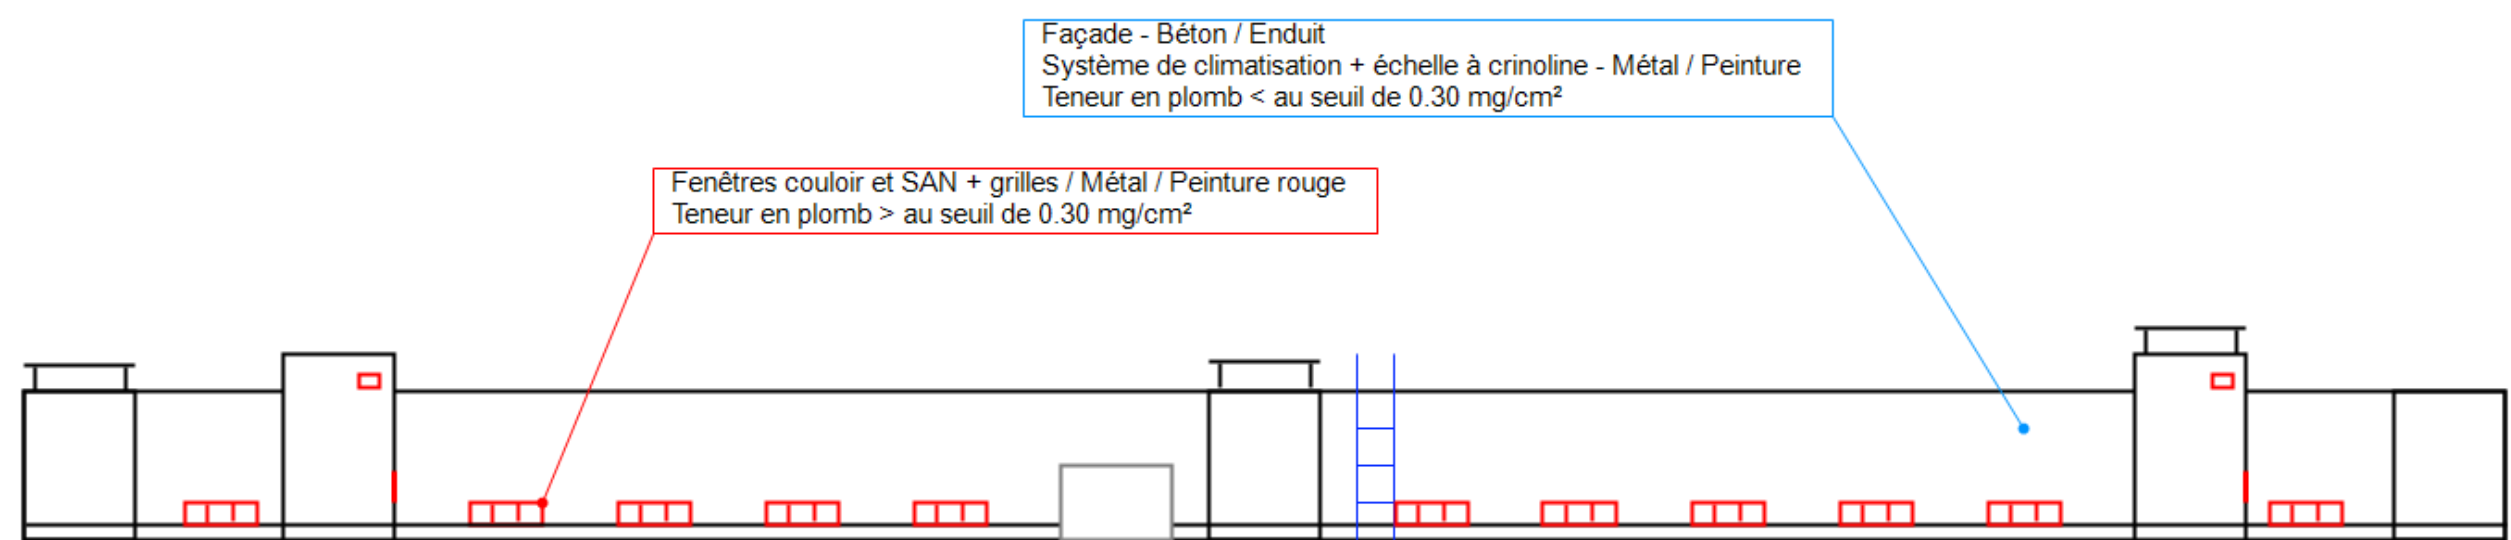
Façade - Béton / Enduit  
Système de climatisation + échelle à crinoline - Métal / Peinture  
Teneur en plomb  $<$  au seuil de  $0.30\text{ mg/cm}^2$

Fenêtres couloir et SAN + grilles / Métal / Peinture rouge  
Teneur en plomb  $>$  au seuil de  $0.30\text{ mg/cm}^2$

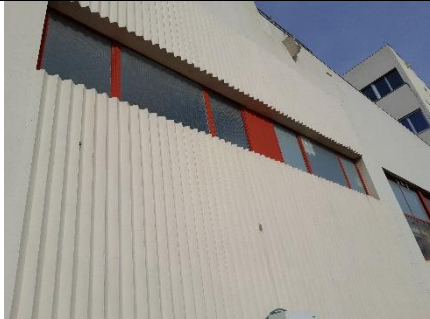
Unité de repérage	Substrat	Revêtement apparent	Localisation	Photo
Fenêtre Ouvrant + dormant	Métal	Peinture rouge	Pignon EST (RDC)

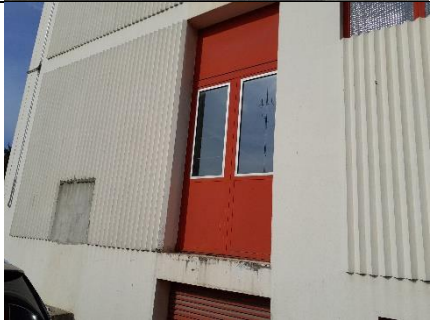
Grille de ventilation	Métal	Peinture rouge	Pignon EST (RDC)	 
Porte Ouvrant + dormant	Métal	Peinture rouge	Pignon EST (RDC)

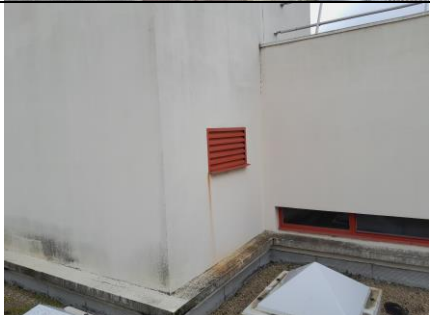
Conduit	Métal	Peinture	Pignon OUEST (RDC)	 
Edicule Grilles de ventilation	Métal	Peinture	Façade NORD-EST (RDC)

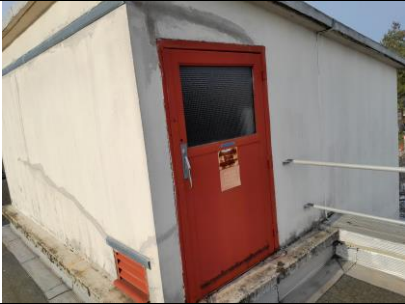
Porte Dormant extérieur	Métal	Peinture rouge	Edicule 2 (Toiture terrasse)

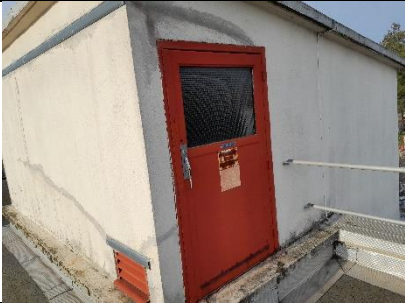
Porte Ouvrant extérieur	Métal	Peinture rouge	Edicule 2 (Toiture terrasse)
