## Rapport de repérage des matériaux ou produits contenant des hydrocarbures aromatiques polycycliques (HAP) avant réalisation de travaux sur étanchéité bitumineuse

Numéro de rapport :  
**VI-HAP-BAT381-DAT-2023-20062**  
N° IAD : **20062**  
N° OT : **1138225**  
Date de rédaction : **10/07/2023**

Bâtiment **38-1**

Bâtiment : **38-1**  
 Étage : **TOITURE TERRASSE**

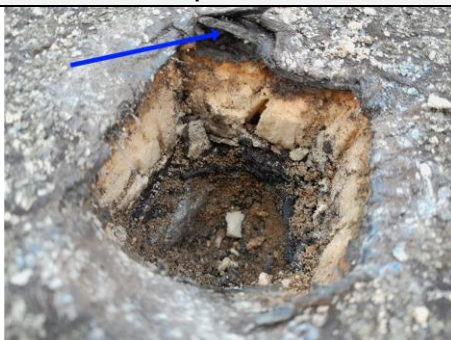
**ANNEXE 1 – FICHES D'IDENTIFICATION ET DE COTATION**
**PRELEVEMENT : P001**
**Emplacement**

| Ref. PV HAP couche | Element | RESULTAT HAP (en mg/kg) |
|---|--|---|
| N° 23H006636-001 | Etanchéité 1ere couche bitumineuse (double couche) | 2.0 |

| Nom du client | Numéro de dossier | Localisation |
|---|---|--|
| GOUMIRI Badis | 15/02/2023 | Etanchéité 1ere couche bitumineuse (double couche) |
| 2.0 | | |

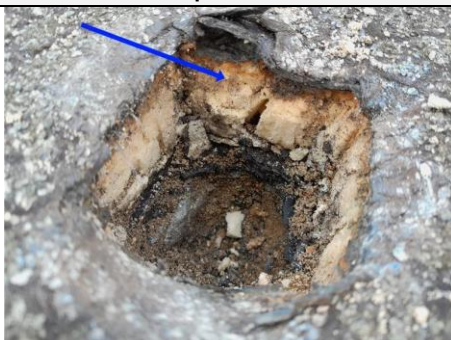
**PRELEVEMENT : P002**
**Emplacement**

| Ref. PV HAP couche | Element | RESULTAT HAP (en mg/kg) |
|---|--|---|
| N° 23H006636-002 | Etanchéité 2ème couche mousse + film noir | < 0.5 |

| Nom du client | Numéro de dossier | Localisation |
|---|---|---|
| GOUMIRI Badis | 15/02/2023 | Etanchéité 2ème couche mousse + film noir |
| < 0.5 | | |

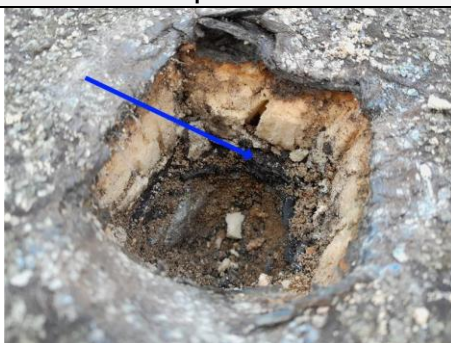
## PRELEVEMENT : P003

| Ref. PV HAP couche | Element | RESULTAT HAP (en mg/kg) |
|---|--|---|
| N° 23H006636-003 | Etanchéité 3ème couche bitumineuse (triple couche) | 2.7 |

| Nom du client | Numéro de dossier | Localisation |
|---|---|--|
| GOUMIRI Badis | 15/02/2023 | Etanchéité 3ème couche bitumineuse (triple couche) |
| 2.7 | | |

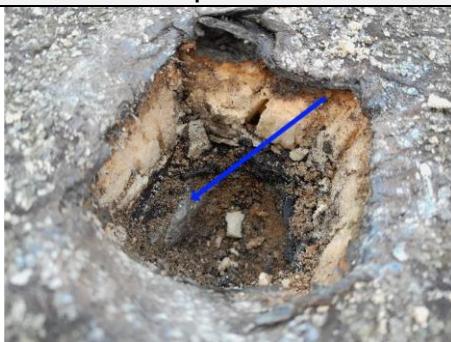
## PRELEVEMENT : P004

| Ref. PV HAP couche | Element | RESULTAT HAP (en mg/kg) |
|---|--|---|
| N° 23H006636-004 | Etanchéité 4ème couche chape béton + sable + étanchéité bitumineuse indissociables | 8.2 |

| Nom du client | Numéro de dossier | Localisation |
|---|---|--|
| GOUMIRI Badis | 15/02/2023 | Etanchéité 4ème couche chape béton + sable + étanchéité bitumineuse indissociables |
| 8.2 | | |

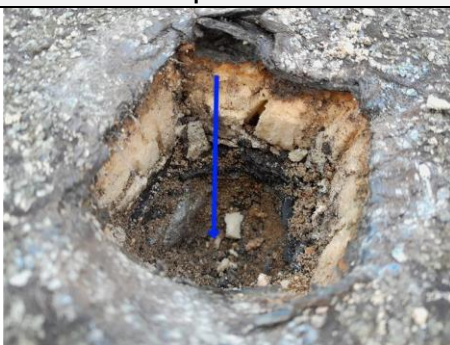
## PRELEVEMENT : P005

| Ref. PV HAP couche | Element | RESULTAT HAP (en mg/kg) |
|---|--|---|
| N° 23H006636-005 | Etanchéité 5ème couche pare vapeur | 11.8 |

| Nom du client | Numéro de dossier | Localisation |
|---|---|---|
| GOUMIRI Badis | 15/02/2023 | Etanchéité 5ème couche pare vapeur |
| 11.8 | | |

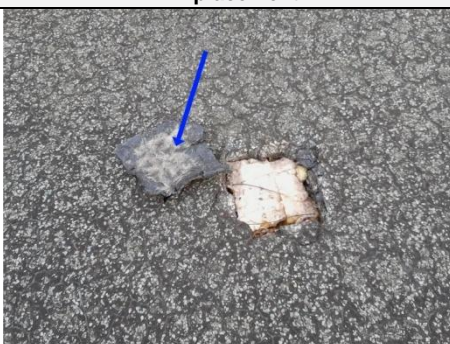
## PRELEVEMENT : P006

| Ref. PV HAP couche | Element | RESULTAT HAP (en mg/kg) |
|---|--|---|
| N° 23H006636-006 | Etanchéité 1ere couche bitumineuse (double couche) | 1.9 |

| Nom du client | Numéro de dossier | Localisation |
|---|---|--|
| GOUMIRI Badis | 15/02/2023 | Etanchéité 1ere couche bitumineuse (double couche) |
| 1.9 | | |

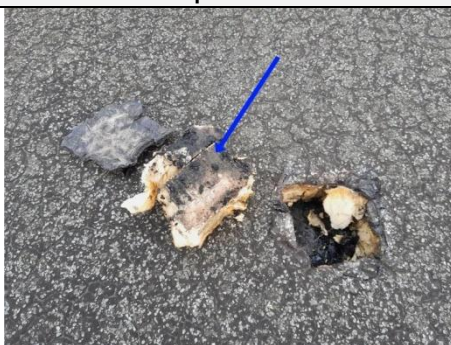
## PRELEVEMENT : P007

| Ref. PV HAP couche | Element | RESULTAT HAP (en mg/kg) |
|---|--|---|
| N° 23H006636-007 | Etanchéité 2ème couche mousse + film noir | < 1 |

| Nom du client | Numéro de dossier | Localisation |
|---|---|---|
| GOUMIRI Badis | 15/02/2023 | Etanchéité 2ème couche mousse + film noir |
| < 1 | | |

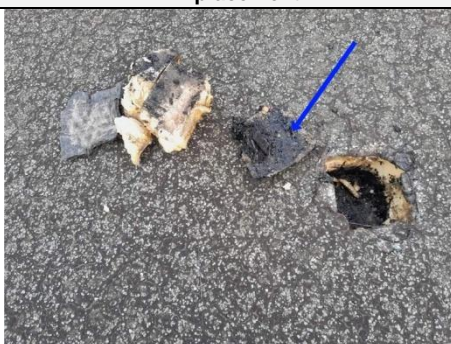
## PRELEVEMENT : P008

| Ref. PV HAP couche | Element | RESULTAT HAP (en mg/kg) |
|---|--|---|
| N° 23H006636-008 | Etanchéité 3ème couche bitumineuse (triple couche) | 2.6 |

| Nom du client | Numéro de dossier | Localisation |
|---|---|--|
| GOUMIRI Badis | 15/02/2023 | Etanchéité 3ème couche bitumineuse (triple couche) |
| 2.6 | | |

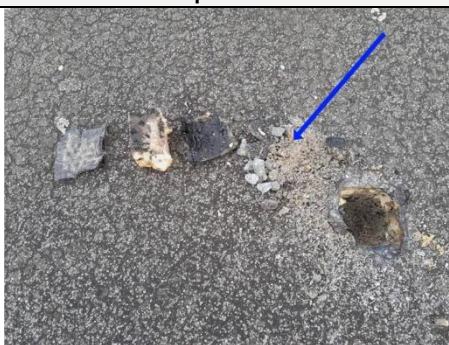
## PRELEVEMENT : P009

| Ref. PV HAP couche | Element | RESULTAT HAP (en mg/kg) |
|---|--|---|
| N° 23H006636-009 | Etanchéité 4ème couche chape béton + sable + étanchéité bitumineuse indissociables | 13.9 |

| Nom du client | Numéro de dossier | Localisation |
|---|---|--|
| GOUMIRI Badis | 15/02/2023 | Etanchéité 4ème couche chape béton + sable + étanchéité bitumineuse indissociables |
| 13.9 | | |

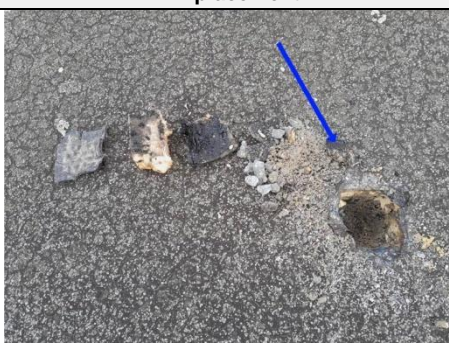
## PRELEVEMENT : P010

| Ref. PV HAP couche | Element | RESULTAT HAP (en mg/kg) |
|---|--|---|
| N° 23H006636-010 | Etanchéité 5ème couche pare vapeur | 19.1 |

| Nom du client | Numéro de dossier | Localisation |
|---|---|---|
| GOUMIRI Badis | 15/02/2023 | Etanchéité 5ème couche pare vapeur |
| 19.1 | | |
