## Rapport de mission de repérage des matériaux et produits contenant de l'amiante avant réalisation de travaux dans un immeuble bâti

| Numéro de rapport :<br><b>VI-AM-BAT381-DAT-2023-20062</b><br>N° IAD : <b>20062</b><br>N° OT : <b>1138225</b><br>Date de rédaction : <b>10/07/2023</b> | Lieu d'intervention :<br><b>CEA FAR</b><br><b>18 Route du Panorama</b><br><b>92260 FONTENAY-AUX-ROSES</b><br><br>Bâtiment <b>38-1</b> | Date d'intervention :<br>Le <b>15/02/2023 - 23/02/2023</b><br>Intervenant : <b>GOUMIRI Badis</b><br><br>Signature : |

Bâtiment : **38-1**  
 Étage : **Toiture terrasse + façades**

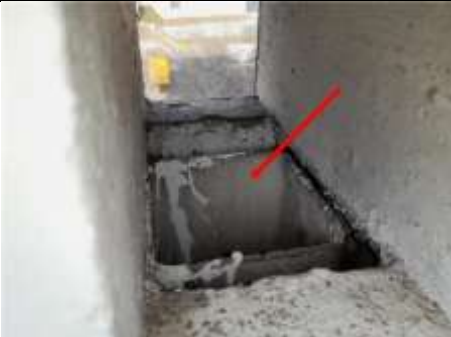
| <b>ELEMENT : Conduits de ventilation type gaine</b> | | |

| Etage | Local | Composant | Matériau / Produit | Critères(s) ayant permis de conclure | Réf sondage | Réf ZPSO | Estimation des quantités |
|---|---|---|---|---|---|---|---|
| Toiture terrasse | Terrasse | Conduits type gaine de ventilation | Amiante-ciment | Résultat d'analyse (P048) | / | / | 13U minimum |

| <b>ELEMENT : Conduits de ventilation type gaine</b> | | |
|--|---|---|
| CEA FAR | VI-AM-BAT381-DAT-2022-20062 | Toiture terrasse - Terrasse |

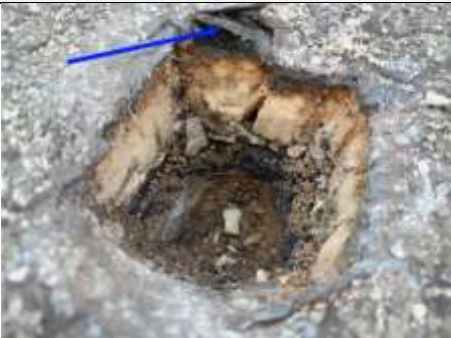
| <b>PRELEVEMENT : P001</b> | | |

| <b>PRELEVEMENT : P001</b> | | |
|--|---|---|
| CEA FAR | VI-AM-BAT381-DAT-2022-20062 | Toiture terrasse - Terrasse |
| <b>Absence d'amiante</b> | | |

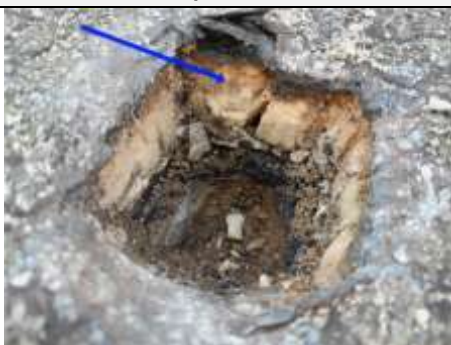
**PRELEVEMENT : P002**
**Emplacement**

| Nom du client | Numéro de dossier | Pièce ou local |
|---|---|---|
| CEA FAR | VI-AM-BAT381-DAT-2022-20062 | Toiture terrasse - Terrasse |
| Absence d'amiante | | |

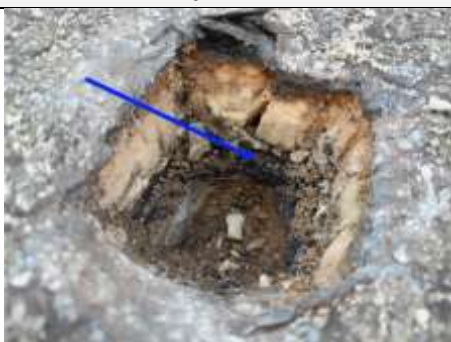
**PRELEVEMENT : P003**
**Emplacement**

| Nom du client | Numéro de dossier | Pièce ou local |
|---|---|---|
| CEA FAR | VI-AM-BAT381-DAT-2022-20062 | Toiture terrasse - Terrasse |
| Absence d'amiante | | |

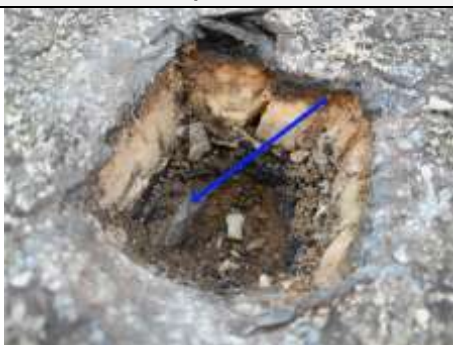
**PRELEVEMENT : P004**
**Emplacement**

| Nom du client | Numéro de dossier | Pièce ou local |
|--|---|---|
| CEA FAR | VI-AM-BAT381-DAT-2022-20062 | Toiture terrasse - Terrasse |
| Absence d'amiante | | |

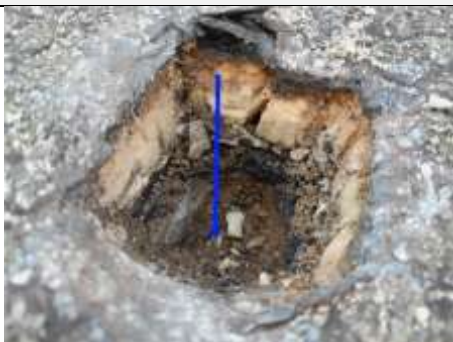
**PRELEVEMENT : P005**
**Emplacement**

| Nom du client | Numéro de dossier | Pièce ou local |
|---|---|---|
| CEA FAR | VI-AM-BAT381-DAT-2022-20062 | Toiture terrasse - Terrasse |
| Absence d'amiante | | |

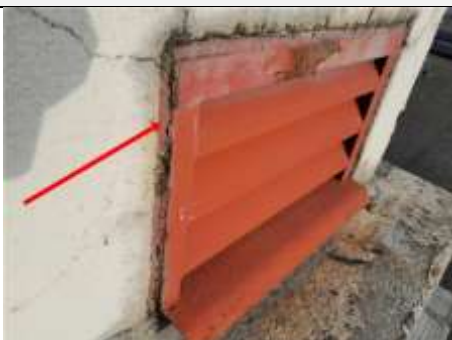
**PRELEVEMENT : P021**
**Emplacement**

| Etage | Local | Composant | Matériau / Produit | Critères(s) ayant permis de conclure | Réf sondage | Réf ZPSO | Estimation des quantités |
|---|---|---|---|---|---|---|---|
| Toiture terrasse | Edicule 2 | Grille de ventilation | Joint | Résultat d'analyse (P021) | / | / | |

| Nom du client | Numéro de dossier | Pièce ou local |
|---|---|---|
| CEA FAR | VI-AM-BAT381-DAT-2022-20062 | Toiture terrasse - Edicule 2 |

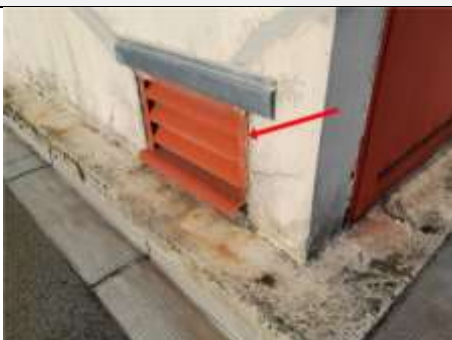
**PRELEVEMENT : P023**
**Emplacement**

| Etage | Local | Composant | Matériau / Produit | Critères(s) ayant permis de conclure | Réf sondage | Réf ZPSO | Estimation des quantités |
|---|---|---|---|---|---|---|---|
| Toiture terrasse | Edicule 1 | Grille de ventilation | Joint | Résultat d'analyse (P023) | / | / | 4 grilles |

| Nom du client | Numéro de dossier | Pièce ou local |
|---|---|---|
| CEA FAR | VI-AM-BAT381-DAT-2022-20062 | Toiture terrasse - Edicule 1 |

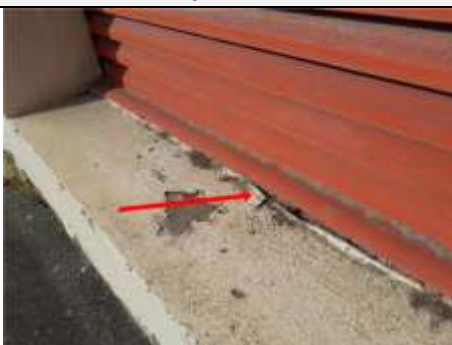
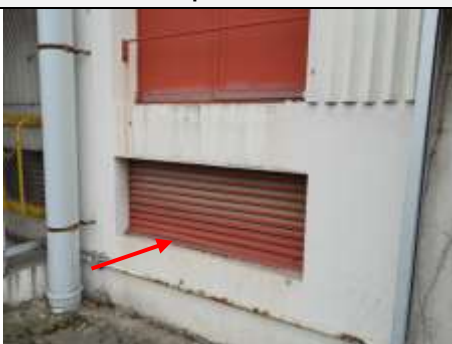
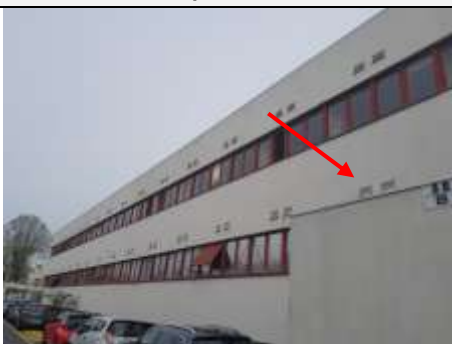
**PRELEVEMENT : P032**
**Emplacement**

| Etage | Local | Composant | Matériau / Produit | Critères(s) ayant permis de conclure | Réf sondage | Réf ZPSO | Estimation des quantités |
|---|---|---|---|---|---|---|---|
| Extérieur | Pignons EST + OUEST | Grille de ventilation | Joint grille / structure | Résultat d'analyse (P032) | / | / | 9 grilles |
| Extérieur RDC + R+1 | Façade SUD-OUEST | Grille de ventilation | Joint grille / structure | Résultat d'analyse (P032) | / | / | 68 grilles |

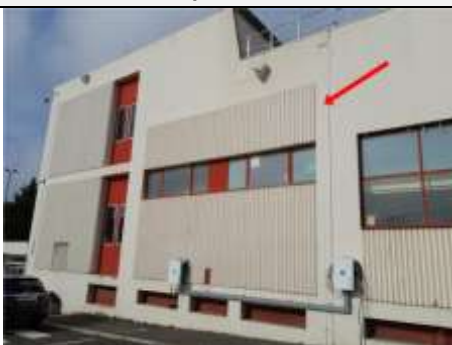
**PRELEVEMENT : P033**
**Emplacement**

| Etage | Local | Composant | Matériau / Produit | Critères(s) ayant permis de conclure | Réf sondage | Réf ZPSO | Estimation des quantités |
|---|---|---|---|---|---|---|---|
| Extérieur | Pignons EST | Façade | Joint de dilatation | Résultat d'analyse (P033) | / | / | Ensemble du bâtiment |

| Nom du client | Numéro de dossier | Pièce ou local |
|---|---|---|
| CEA FAR | VI-AM-BAT381-DAT-2022-20062 | RDC - Pignon EST |

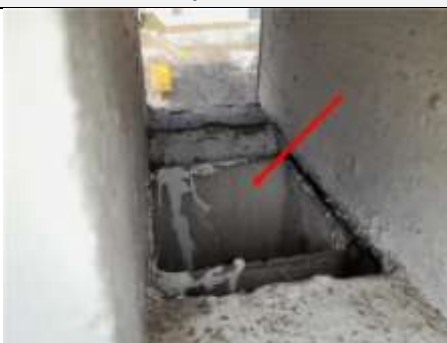
**PRELEVEMENT : P048**
**Emplacement**

| Nom du client | Numéro de dossier | Partie d'ouvrage |
|--|---|---|
| CEA FAR | VI-AM-BAT381-DAT-2022-20062 | Toiture terrasse - Terrasse |
