Rapport de mission de repérage des matériaux et produits contenant de l'amiante avant réalisation de travaux dans un immeuble bâti

| Numéro de rapport : VI-AM-BAT38-DAT-2023-20457 N° IAD : 20457 N° OT : 1162462 Date de rédaction : 06/07/2023 | Lieu d'intervention : CEA FAR 18 Route du Panorama 92260 FONTENAY-AUX-ROSES Bâtiment 38-1 | Date d'intervention : Le 14/06/2023 Intervenant : GOUMIRI Badis Signature : |

Bâtiment : **38-1**
 Étage : **RDC/R+1/TT**

Programme de travaux (selon demande IAD 20457) : Découverte de conduits très probablement amiantés dans les sanitaires SAN1 et SAN2. Demande de confirmation quant à la présence ou non d'amiante.

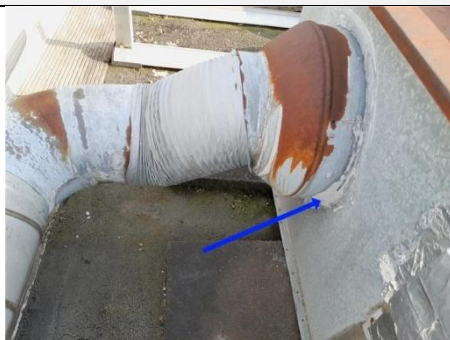
PRELEVEMENT : P20062/027
Emplacement

| Etage | Local | Composant | Matériau / Produit | Critères(s) ayant permis de conclure | Réf sondage | Réf ZPSO |
|---|---|---|---|---|---|---|
| | | Bloc de ventilation n°1 | Mastic dur | Résultat d'analyse (P027) | / | Z002 |

| Nom du client | Numéro de dossier | Pièce ou local |
|---|---|---|
| CEA FAR | VI-AM-BAT38-DAT-2023-20062 | Toiture terrasse - Terrasse |
| Mastic dur | 15/02/2023 | GOUMIRI Badis |
| Bloc de ventilation n°1 | | |
| Absence d'amiante | | |

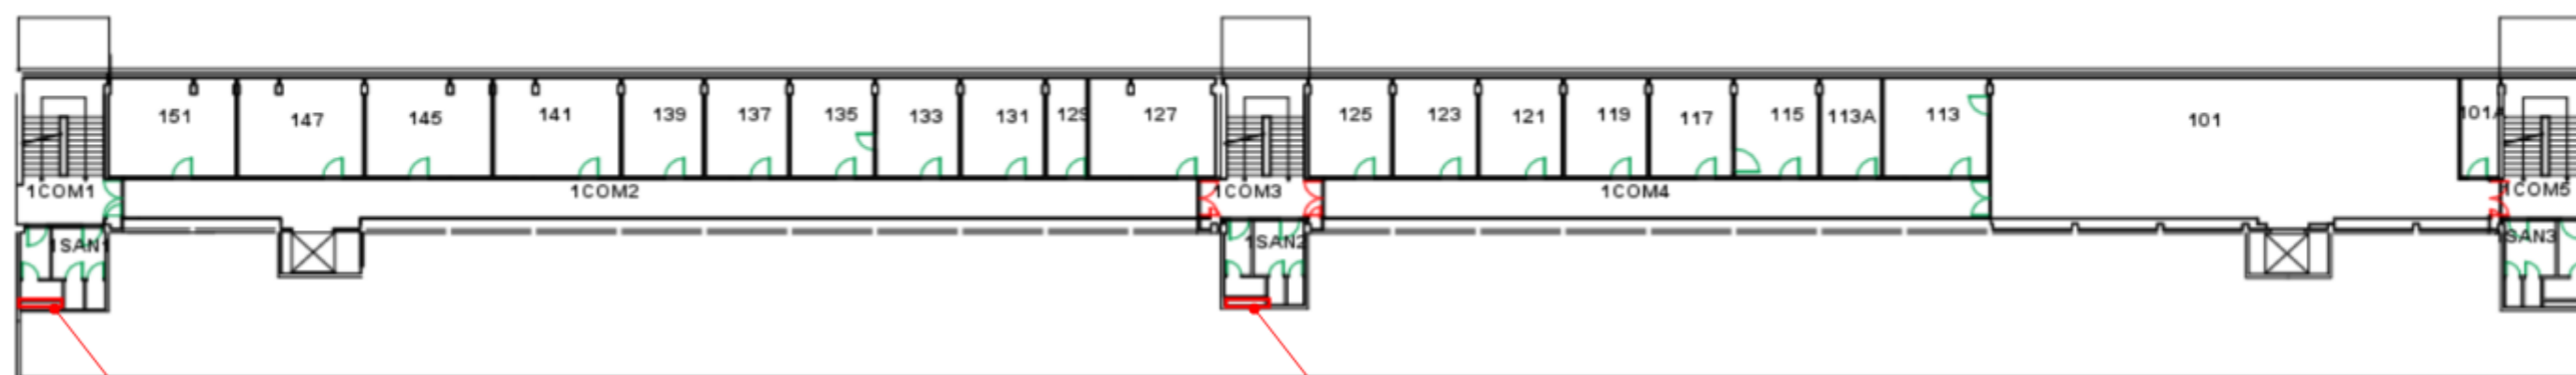
| N° planche : | 1/3 | Version : | 1 |

P001 - 6 conduits de ventilation type gaine / Amiante-ciment
Présence d'amiante

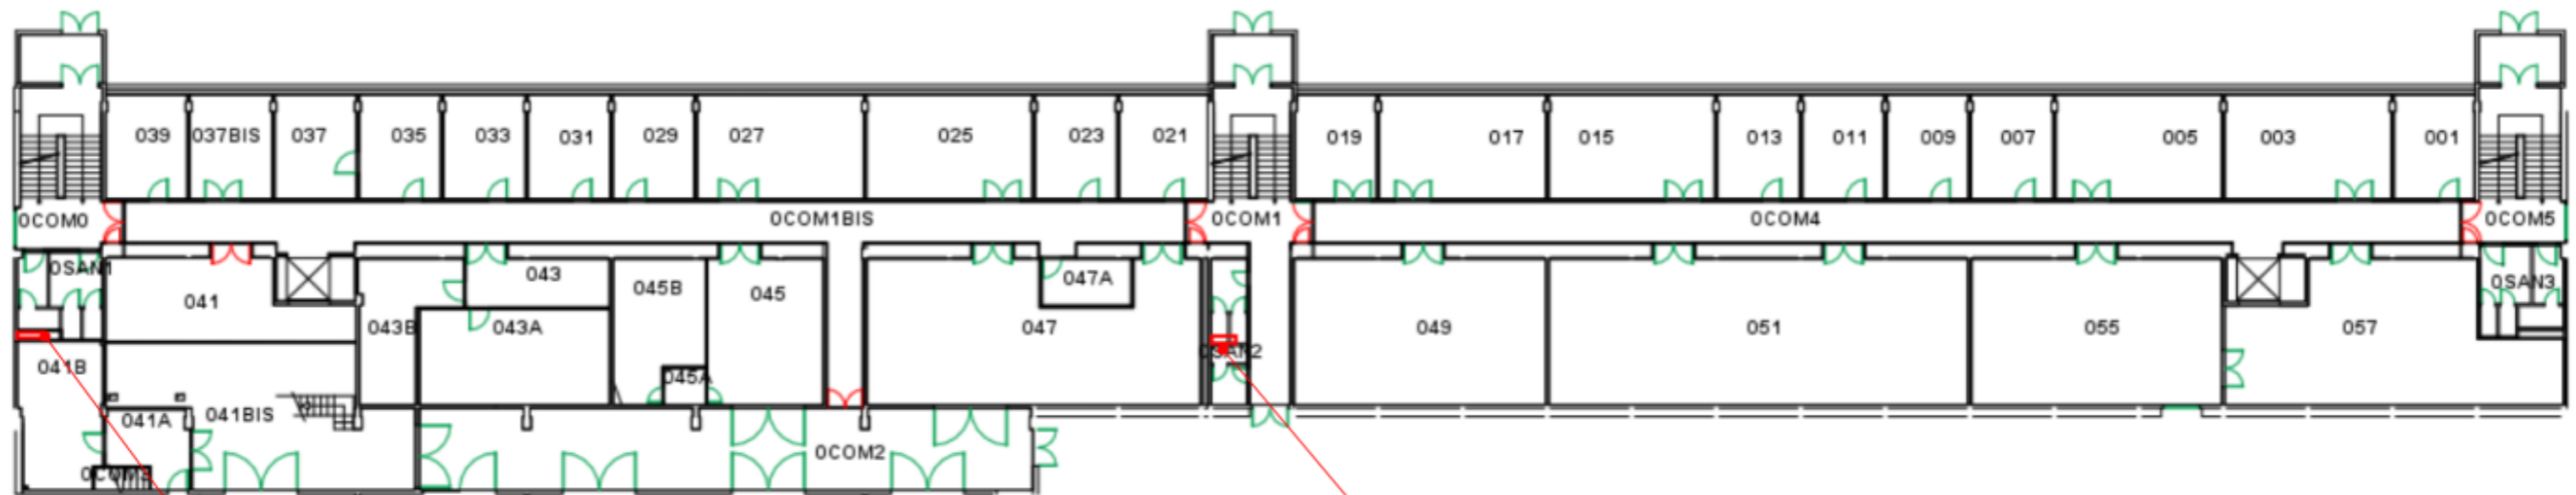
| N° planche : | 3/3 | Version : | 1 |

P001 - 4 conduits de ventilation type gaine / Amiante-ciment
Présence d'amiante
