## **PRE-RAPPORT DE REPERAGE DES MATERIAUX ET PRODUITS CONTENANT DE L'AMIANTE AVANT REALISATION DE TRAVAUX DANS UN IMMEUBLE BÂTI**

**PRE-Rapport N° 973057 établi le 14/12/2023**

**Bâtiment D GREMILLON  
Avenue de la Grande Cavée  
14200 HéROUVILLE-SAINT-CLAIR**

**Programme de travaux : Curage complet du bâtiment pour réaménagement.**

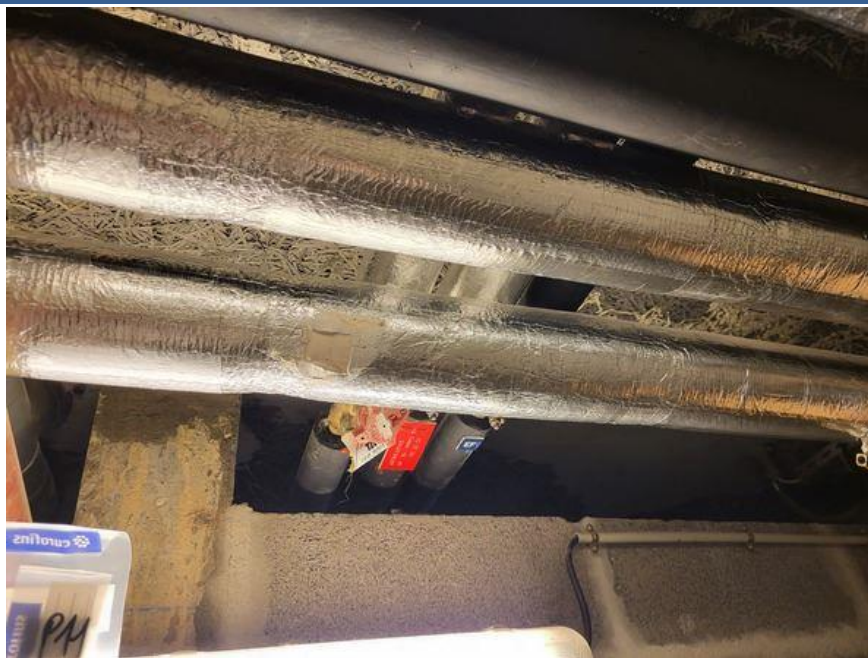
Pièce ou Local	Dégagement (Sous-sol)
Composant de la construction	Conduits de fluides (air, eau, vapeur, fumée, échappement, autres fluides)
Partie du composant	Calorifuges Isolant et enveloppe
Présence d'amiante	<b>Non</b>
Plan N°	/

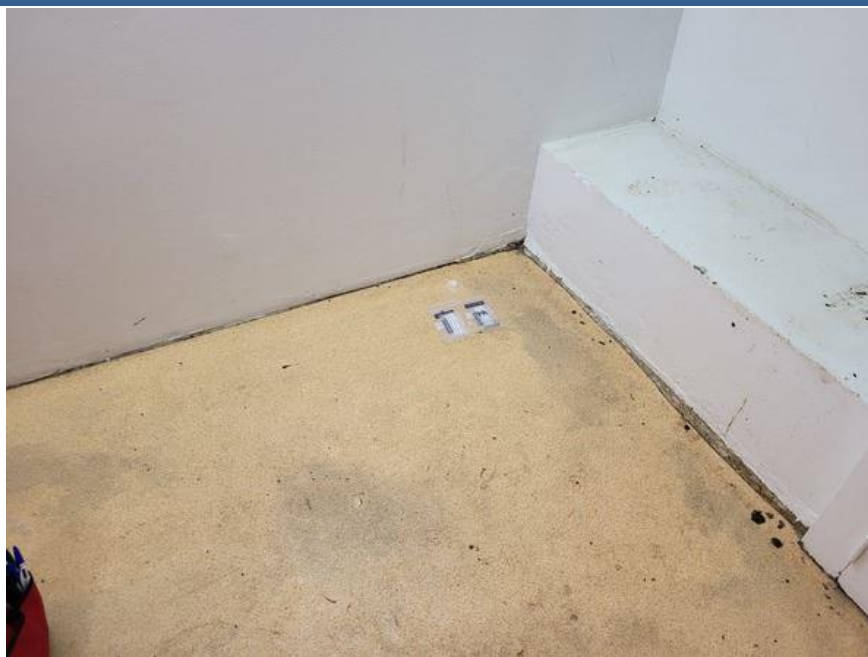
Pièce ou Local	Escalier (Sous-sol)
Composant de la construction	Revêtements de sols
Partie du composant	Ragréage rose
Présence d'amiante	<b>Non</b>
Plan N°	/

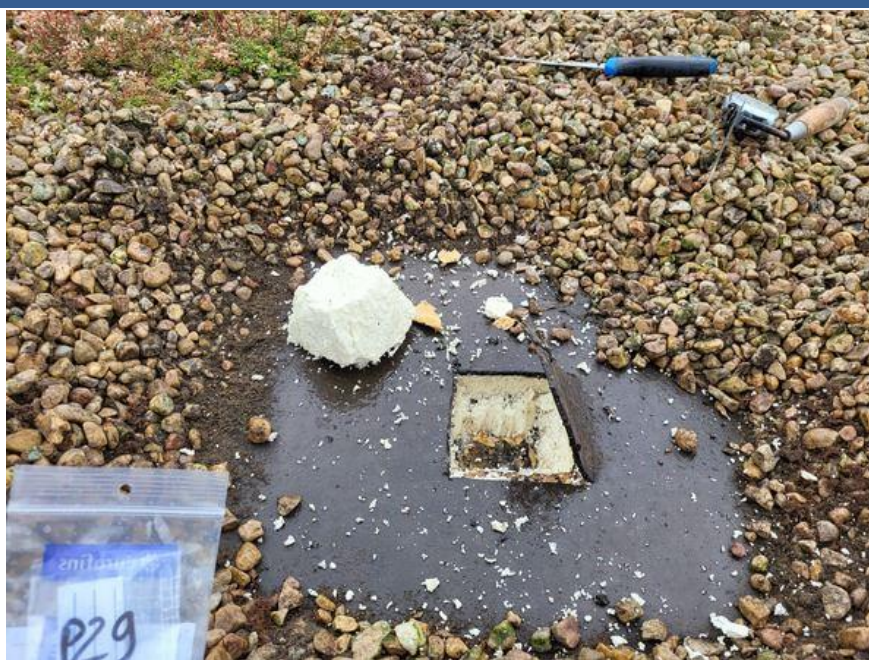
Pièce ou Local	Toiture R+4 (Extérieur)
Composant de la construction	Étanchéité de toiture terrasse
Partie du composant	Isolant mousse
Présence d'amiante	<b>Non</b>
Plan N°	/

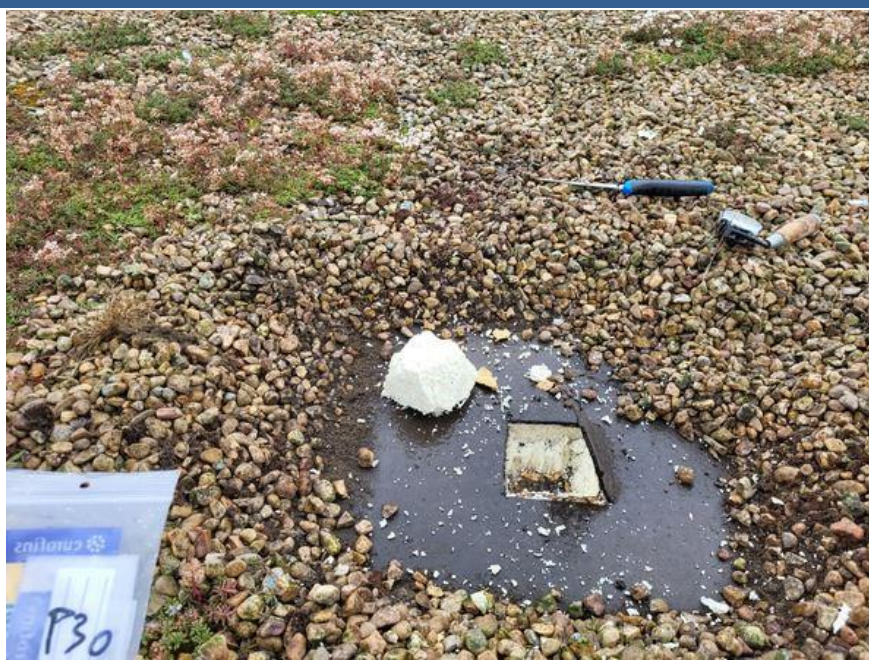
**PRELEVEMENT : P30**

Pièce ou Local	Toiture R+4 (Extérieur)
Composant de la construction	Étanchéité de toiture terrasse
Partie du composant	Parties planes : pare-vapeur
Présence d'amiante	<b>Non</b>
Plan N°	/

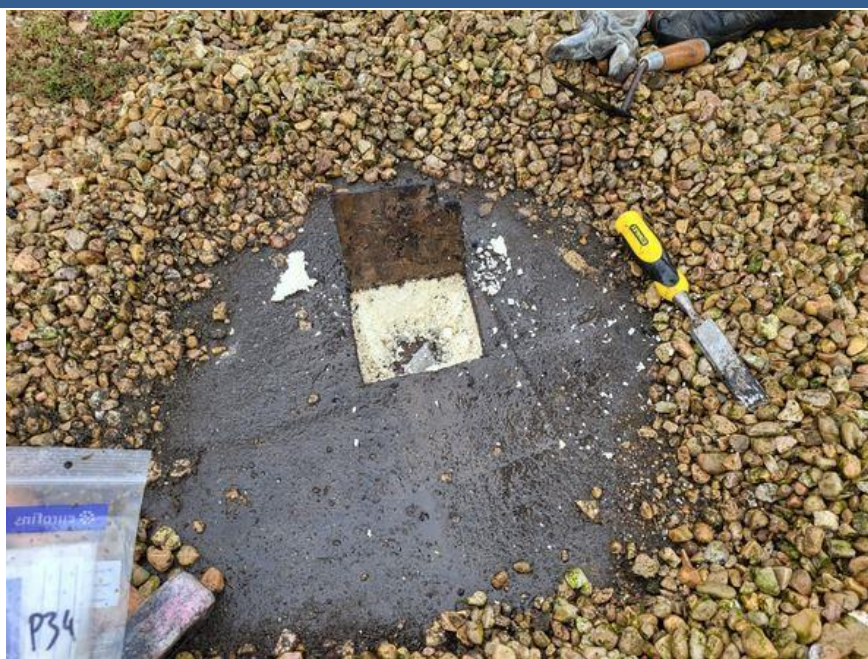
**PRELEVEMENT : P34**

Pièce ou Local	Toiture R+4 (Extérieur)
Composant de la construction	Étanchéité de toiture terrasse
Partie du composant	Isolant mousse
Présence d'amiante	<b>Non</b>
Plan N°	/

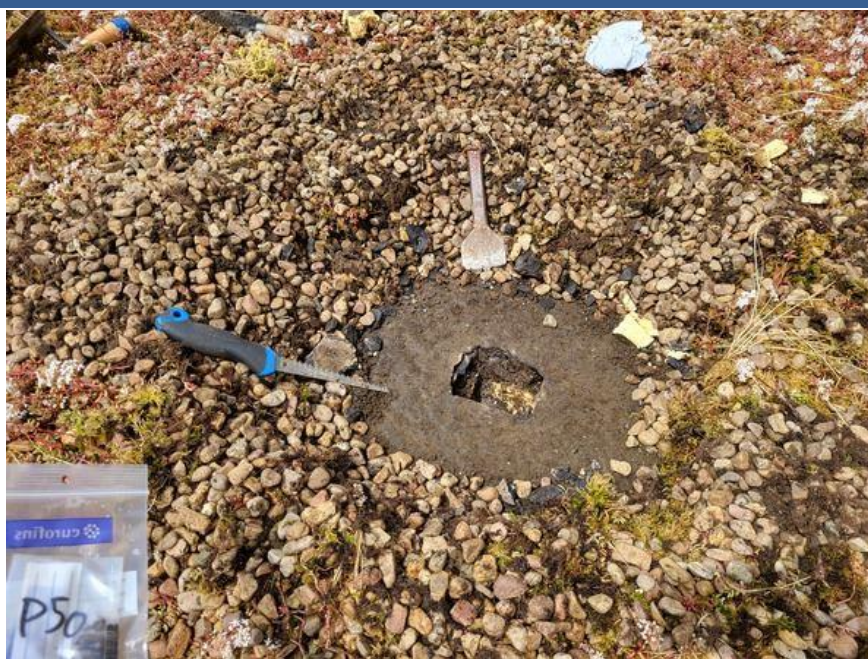
**PRELEVEMENT : P50**

Pièce ou Local	Toiture R+1 (Extérieur)
Composant de la construction	Étanchéité de toiture terrasse
Partie du composant	forme de pente granuleuse
Présence d'amiante	<b>Non</b>
Plan N°	/

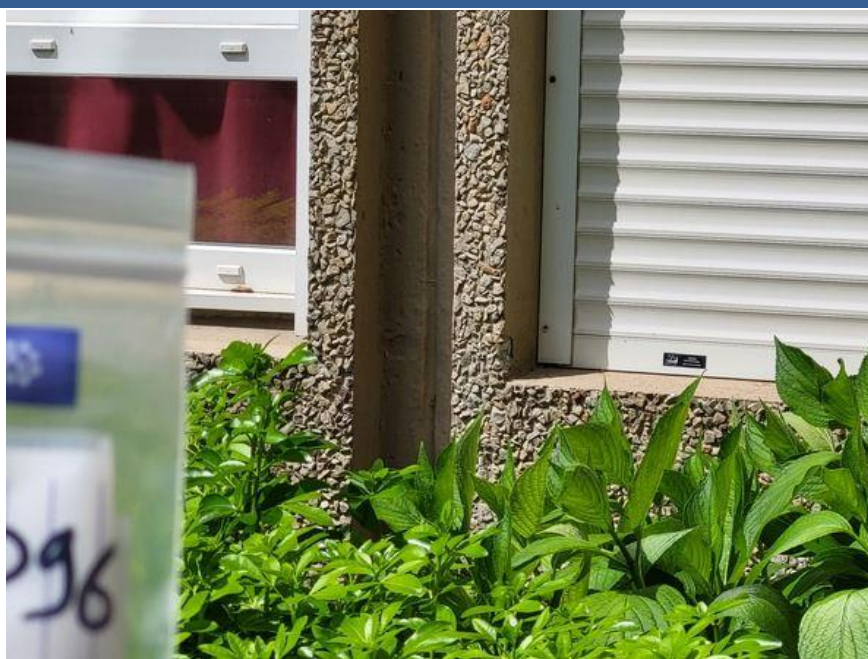
**PRELEVEMENT : P96**

Pièce ou Local	Façades (Extérieur)
Composant de la construction	Façades lourdes y compris poteaux
Partie du composant	Revêtements plastiques épais (RPE) RPE marron
Présence d'amiante	<b>Non</b>
Plan N°	/

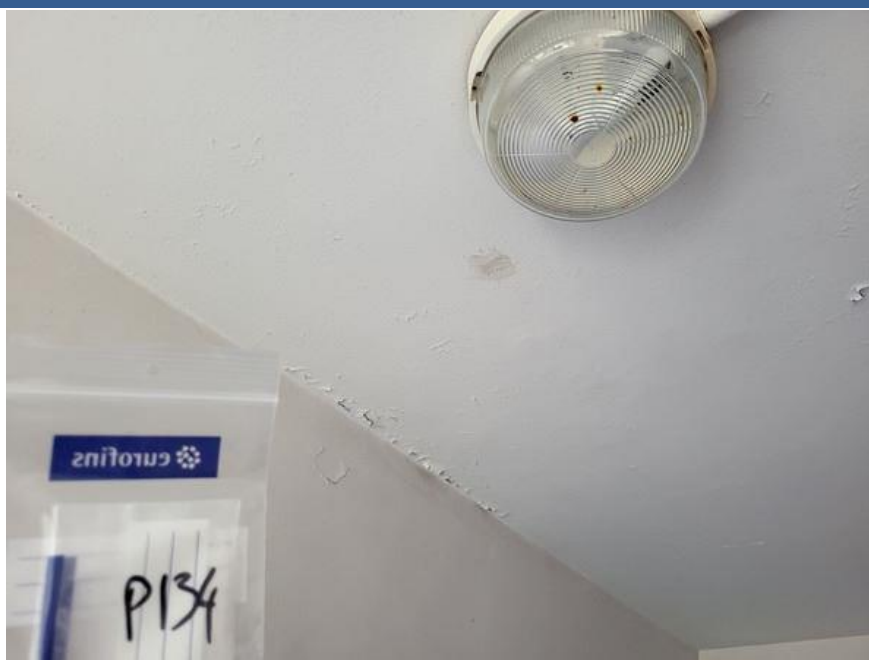
**PRELEVEMENT : P134**

Pièce ou Local	Sanitaire 1 (1er étage)
Composant de la construction	Plafonds
Partie du composant	Enduits à base de plâtre Lissés+peinture
Présence d'amiante	<b>Non</b>
Plan N°	/

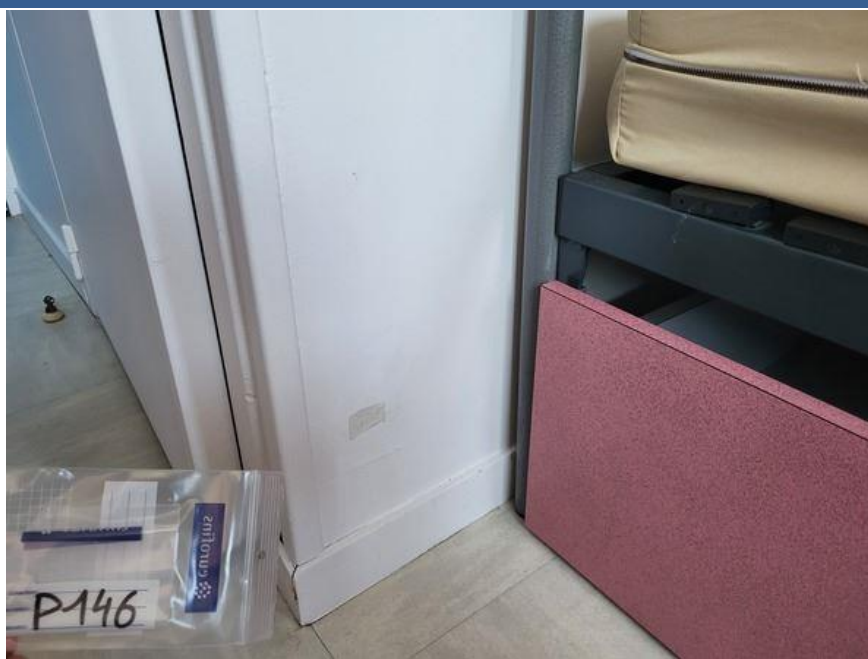
**PRELEVEMENT : P146**

Pièce ou Local	Chambre 207 (2ème étage)
Composant de la construction	Revêtements de murs, poteaux, cloisons, gaines, coffres
Partie du composant	peinture sur cloison
Présence d'amiante	<b>Non</b>
Plan N°	/

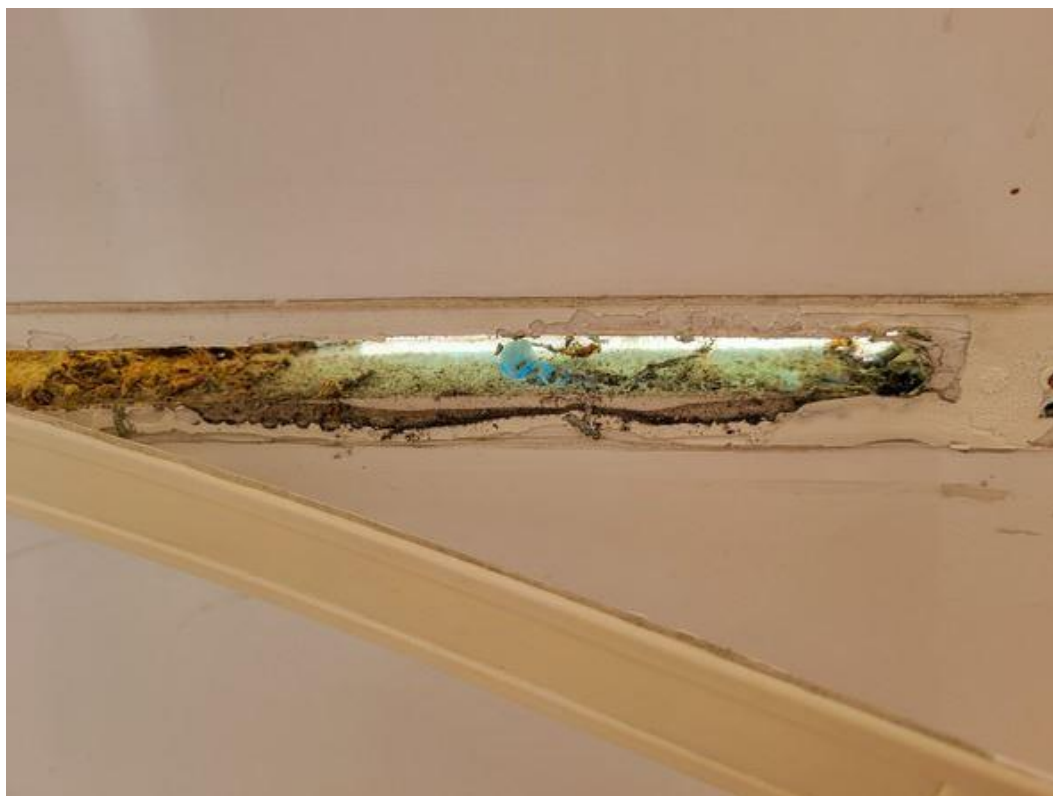
Sanitaires: Sondage dans les allèges PVC

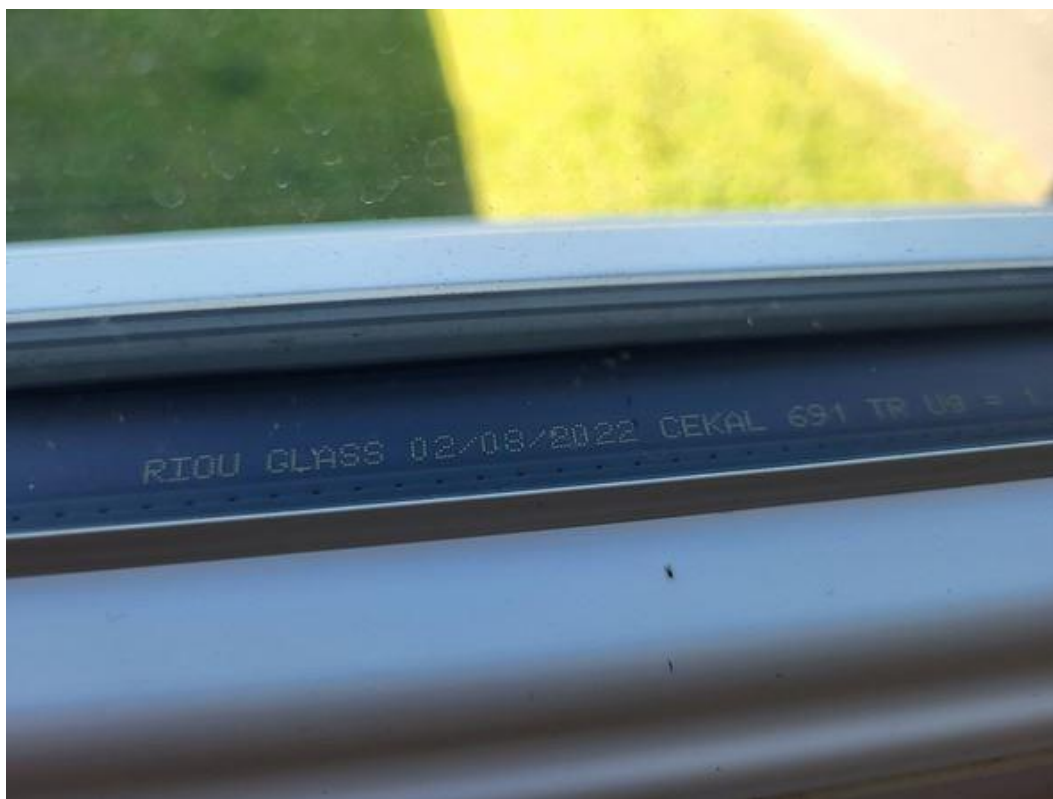
Chambre D109: Marquage sur la menuiserie (date)

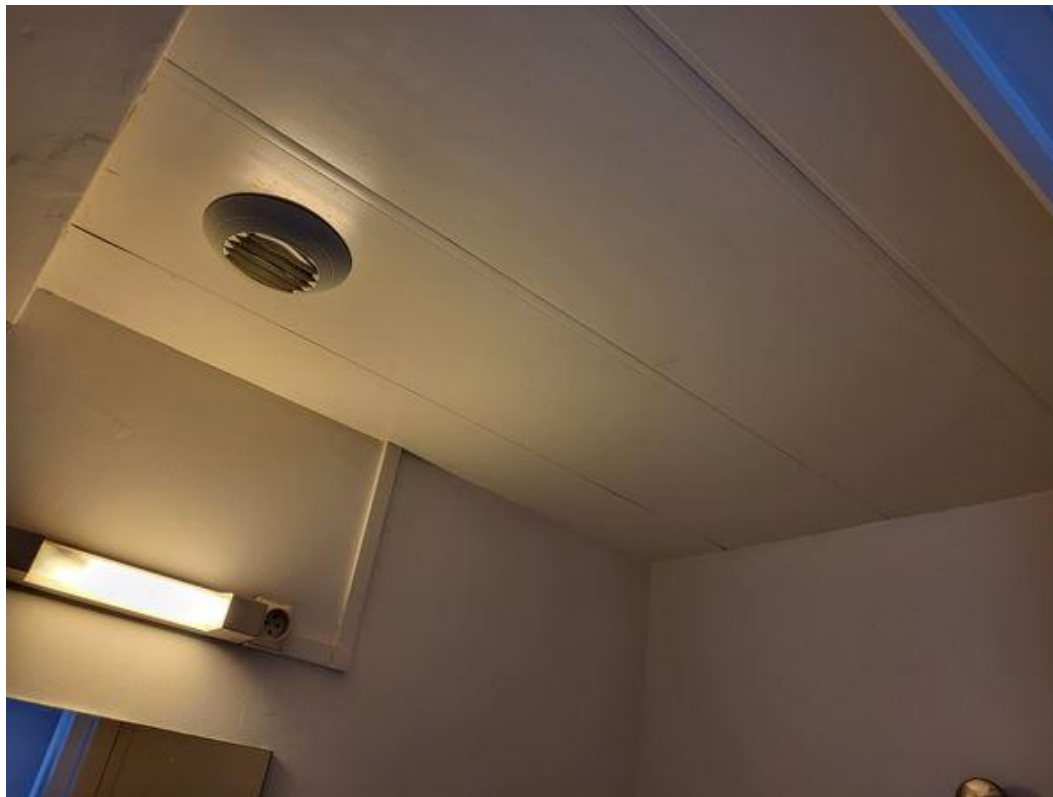
Salles de bains R+4; Faux-plafond lambris PVC non démontable
