LILLE – 23 Rue d'Inkermann

**Type d'Essai :** Inspection vidéo

**Type de réseau :** Réseau unitaire

## RAPPORT D'INSPECTION TELEVESEE N° IV1.ASS2023.141

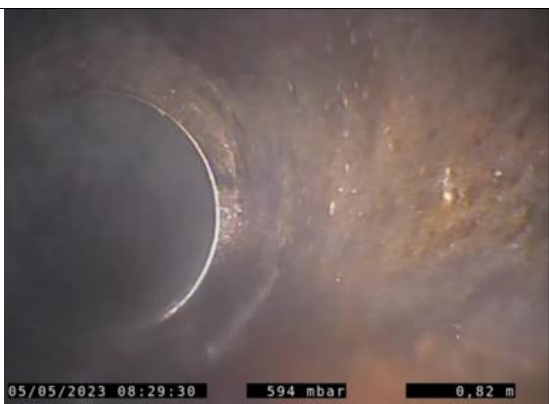
DISTANCE : 0.81 m	PHOTO : 4

OBSERVATIONS : <b>BDB - Remarque générale - changement de matériaux (Fonte/ PVC)</b> Niveau d'eau trouble de 1%

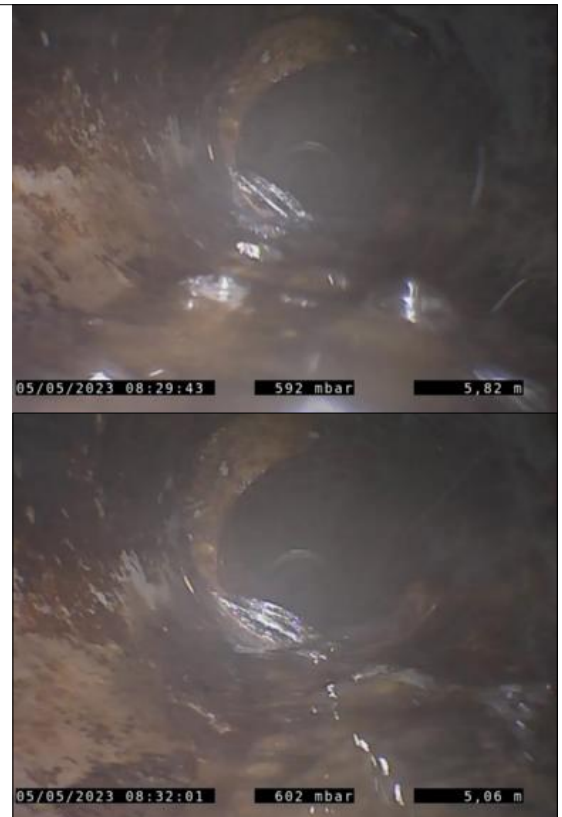
**BCC-B - Début : Courbure du collecteur vers le bas - Début de flache**  
**BCAAA - Assemblage - Raccordement par culotte - Ouvert à 9h - Hauteur**  
**200mm - Branchement bâtiment**  
**Niveau d'eau trouble de 1%**

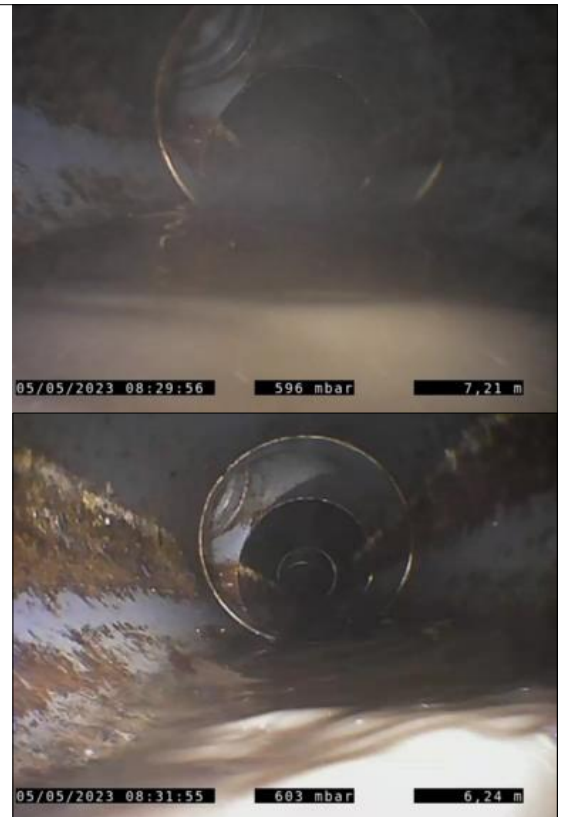
**BCAAA - Assemblage - Raccordement par culotte - Ouvert à 9h - Hauteur 200mm - Branchement bâtiment**  
**BDDC - Niveau d'eaux troubles - Niveau 10% - Une flache de 10%**  
**Niveau d'eau trouble de 5%**

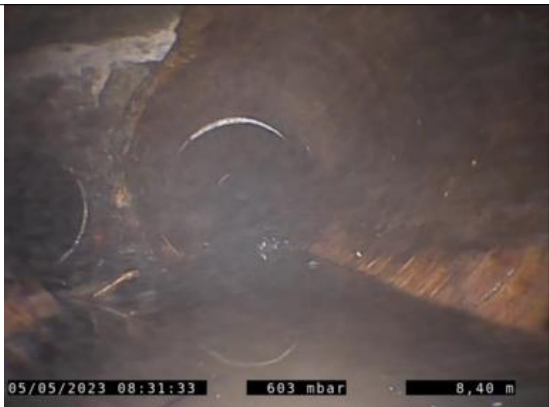
OBSERVATIONS : <b>BCAZA - Autre type de raccordement - Ouvert à 9h - Boîte dans la cave</b> <b>Niveau d'eau trouble de 5%</b>

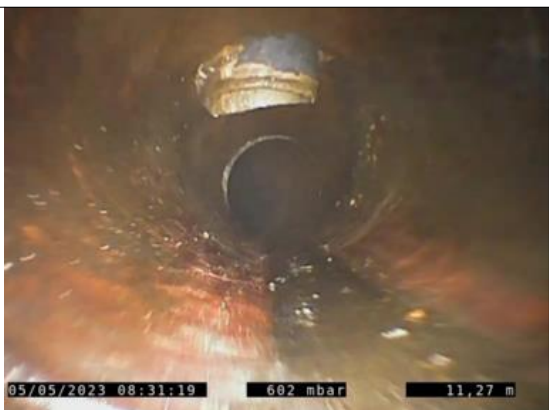
OBSERVATIONS : <b>BCAEA - Raccordement par piquage direct buriné - Ouvert à 12h</b> <b>Niveau d'eau trouble de 1%</b>

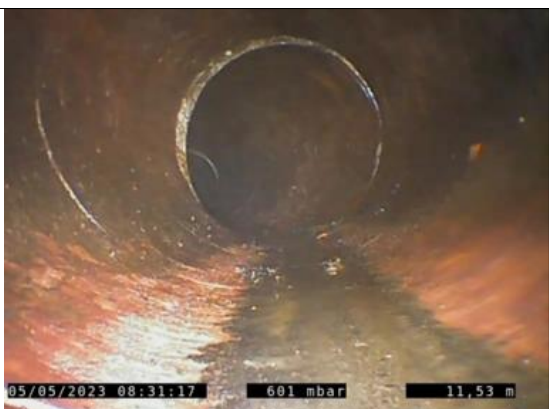
OBSERVATIONS : BAJC - Assemblage - Déviation angulaire à 9h Niveau d'eau trouble de 1%

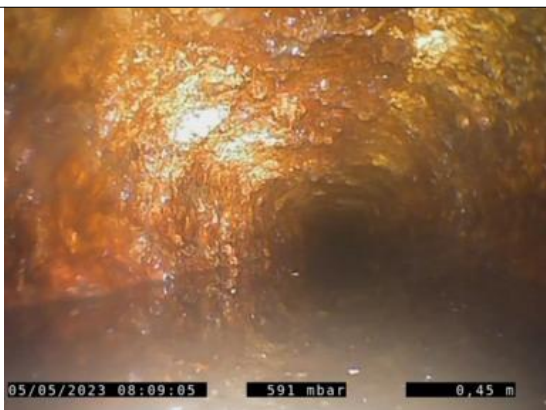
OBSERVATIONS : <b>BDA - Photographie générale</b> <b>BAFZA - Début : Dégradation de surface par abrasion, autres dégradations c</b> <b>12h à 12h</b> <b>Niveau d'eau trouble de 10%</b>

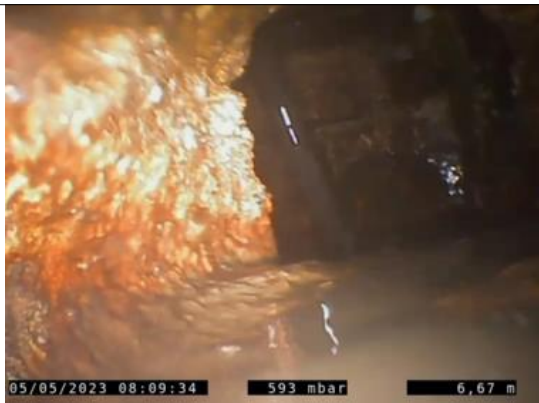
OBSERVATIONS : <b>BAFZA - Fin : Dégradation de surface par abrasion, autres dégradations de 1 à 12h</b> <b>BCEA - Regard de visite d'arrivée - Référence du noeud BU23a - Jonction canalisation /regard de branchement</b> <b>Niveau d'eau trouble de 10%</b>

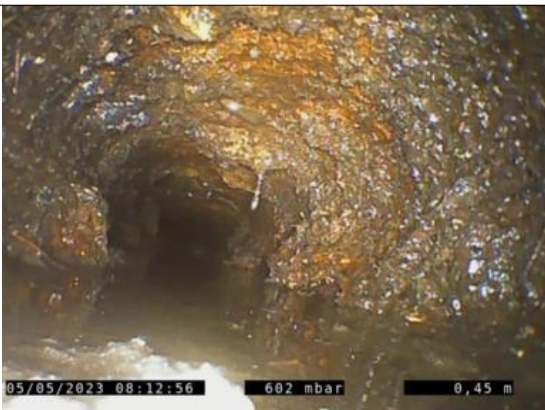
OBSERVATIONS : <b>BAFZZ - Début : Dégradation de surface, autres dégradations - Autres cause</b> de 12h à 12h Niveau d'eau trouble de 1%

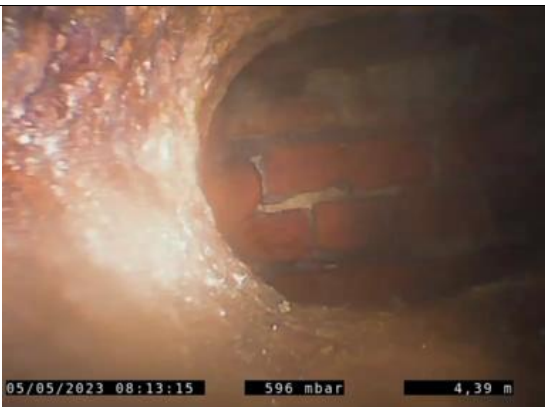
OBSERVATIONS : <b>BAFZA - Fin : Dégradation de surface par abrasion, autres dégradations de 1</b> à 12h Niveau d'eau trouble de 1%

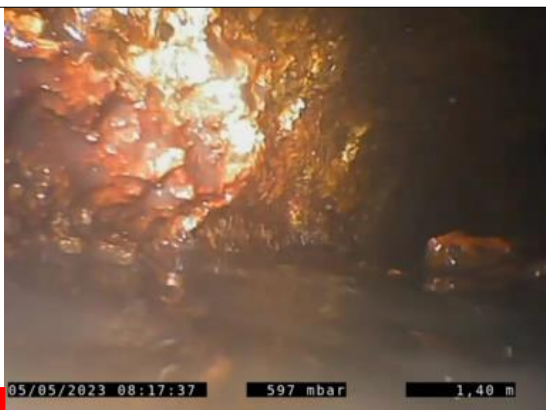
<p>OBSERVATIONS :</p> <p><b>BAFZA - Dégradation de surface par abrasion, autres dégradations de 12h à 12h</b></p> <p><b>BBCC - Dépôt de matériau dur ou compacté de 3h à 9h - Epaisseur du dépôt 50%</b></p> <p><b>BDCAA - Inspection abandonnée à cause d'une obstruction, inspection objective terminée avant d'avoir atteint le noeud d'arrivée - Reprise de l'inspection en sens inverse</b></p> <p><b>Niveau d'eau trouble de 1%</b></p>

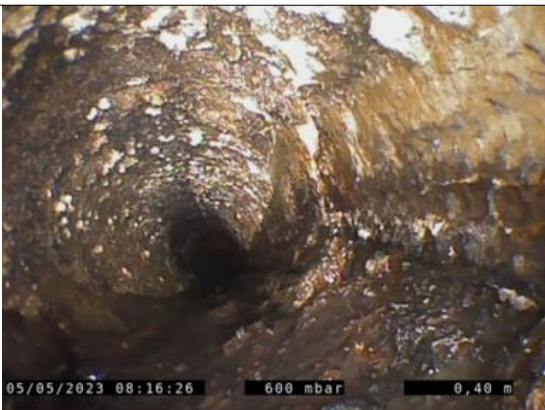
OBSERVATIONS : <b>BAFZA - Début : Dégradation de surface par abrasion, autres dégradations c</b> <b>12h à 12h</b> <b>Niveau d'eau trouble de 1%</b>

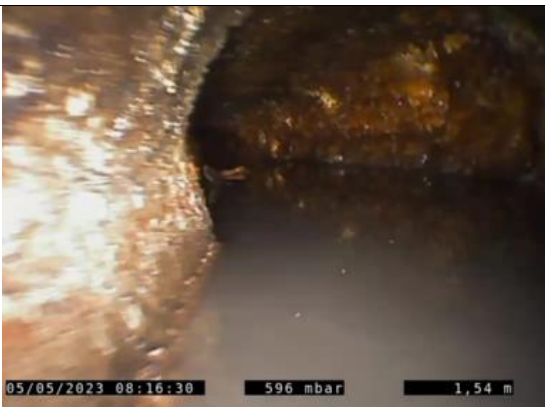
OBSERVATIONS : <b>BAJB - Assemblage - Décentrage (radial) à 9h</b> <b>Niveau d'eau trouble de 1%</b>

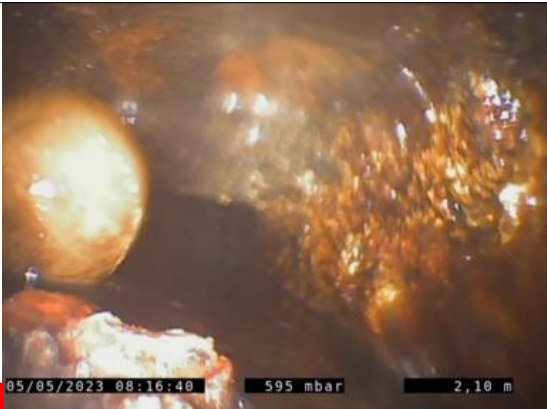
OBSERVATIONS : <b>BBCC - Dépôt de matériau dur ou compacté de 3h à 9h - Epaisseur du dépôt 50%</b> <b>BDCAC - Inspection abandonnée à cause d'une obstruction, inspection de la conduite totale terminée suite à une inspection partielle précédente - Fin de l'inspection en sens inverse - tronçon inspecté en entier</b> <b>Niveau d'eau trouble de 1%</b>			
<b>ABANDON INSPECTION</b>

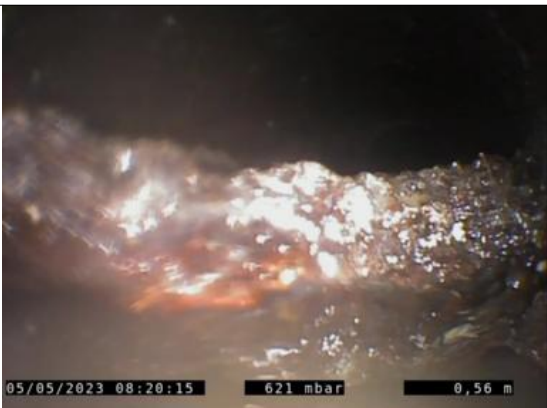
OBSERVATIONS : <b>BBCC - Dépôt de matériau dur ou compacté de 3h à 9h - Epaisseur du dépôt</b> <b>40%</b> <b>Niveau d'eau trouble de 1%</b>

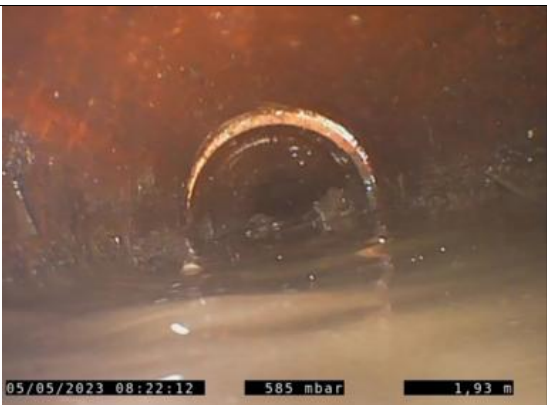
OBSERVATIONS : <b>BDDC - Niveau d'eaux troubles - Niveau 20%</b> <b>Niveau d'eau trouble de 20%</b>

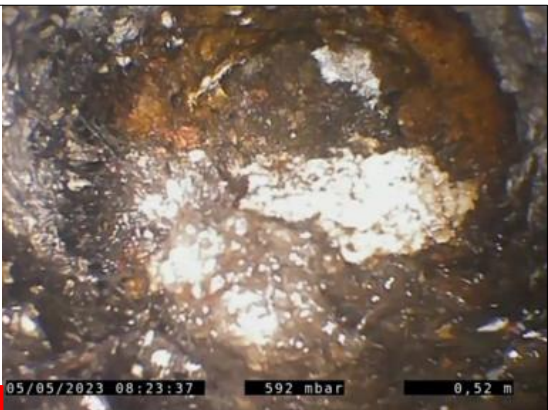
OBSERVATIONS : <b>BBCZ - Dépôt de matériau - Autre - Epaisseur du dépôt de 100%</b> <b>BDCAA - Inspection abandonnée à cause d'une obstruction, inspection</b> <b>objective terminée avant d'avoir atteint le noeud d'arrivée - Réseau abandonné</b> <b>Niveau d'eau trouble de 1%</b>

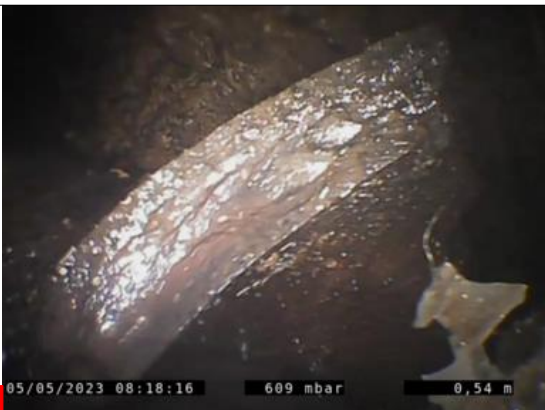
OBSERVATIONS : <b>BACC - Effondrement total de 12h à 12h</b> <b>BDCAA - Inspection abandonnée à cause d'une obstruction, inspection</b> <b>objective terminée avant d'avoir atteint le noeud d'arrivée de 12h à 12h -</b> <b>Reprise de l'inspection en sens inverse impossible (pas de plaque)</b> <b>Niveau d'eau trouble de 3%</b>

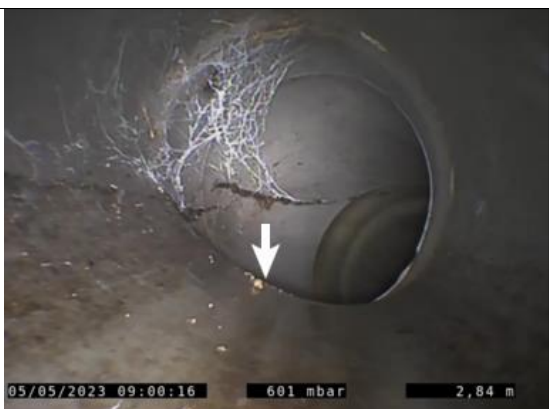
OBSERVATIONS : <b>BCCBB - Assemblage - Courbure du collecteur vers la droite et vers le bas - Angle 45° - Coude</b> <b>BAJB - Assemblage - Décentrage (radial) à 6h</b> Niveau d'eau trouble de 1%

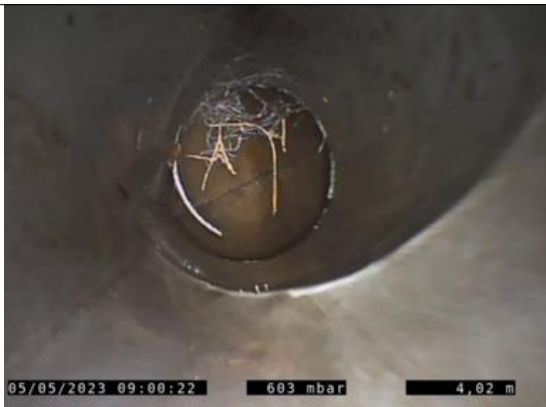
OBSERVATIONS : <b>BABBB - Assemblage - Fissure circonférentielle fermée de 3h à 9h</b> Niveau d'eau trouble de 1%

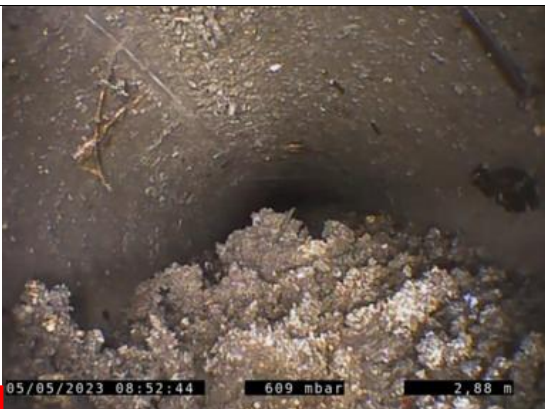
OBSERVATIONS : <b>BBCB - Début : Dépôt de matériau grossier de 12h à 12h - Epaisseur du dépôt de 80%</b> <b>BDCAA - Inspection abandonnée à cause d'une obstruction, inspection objective terminée avant d'avoir atteint le noeud d'arrivée - Reprise de l'inspection en sens inverse impossible</b> <b>Niveau d'eau trouble de 1%</b>
