DOSSIER DE DIAGNOSTIC TECHNIQUE

Référence : 002ER178315
A communiquer pour toute correspondance
Réalisé le : 29/08/2022
Référence mandataire : Mandataire

RDC COPROPRIETE
23 RUE D INKERMANN
59000 LILLE

Rapport de repérage des matériaux et produits contenant de l'amiante avant réalisation de travaux dans un immeuble bâti

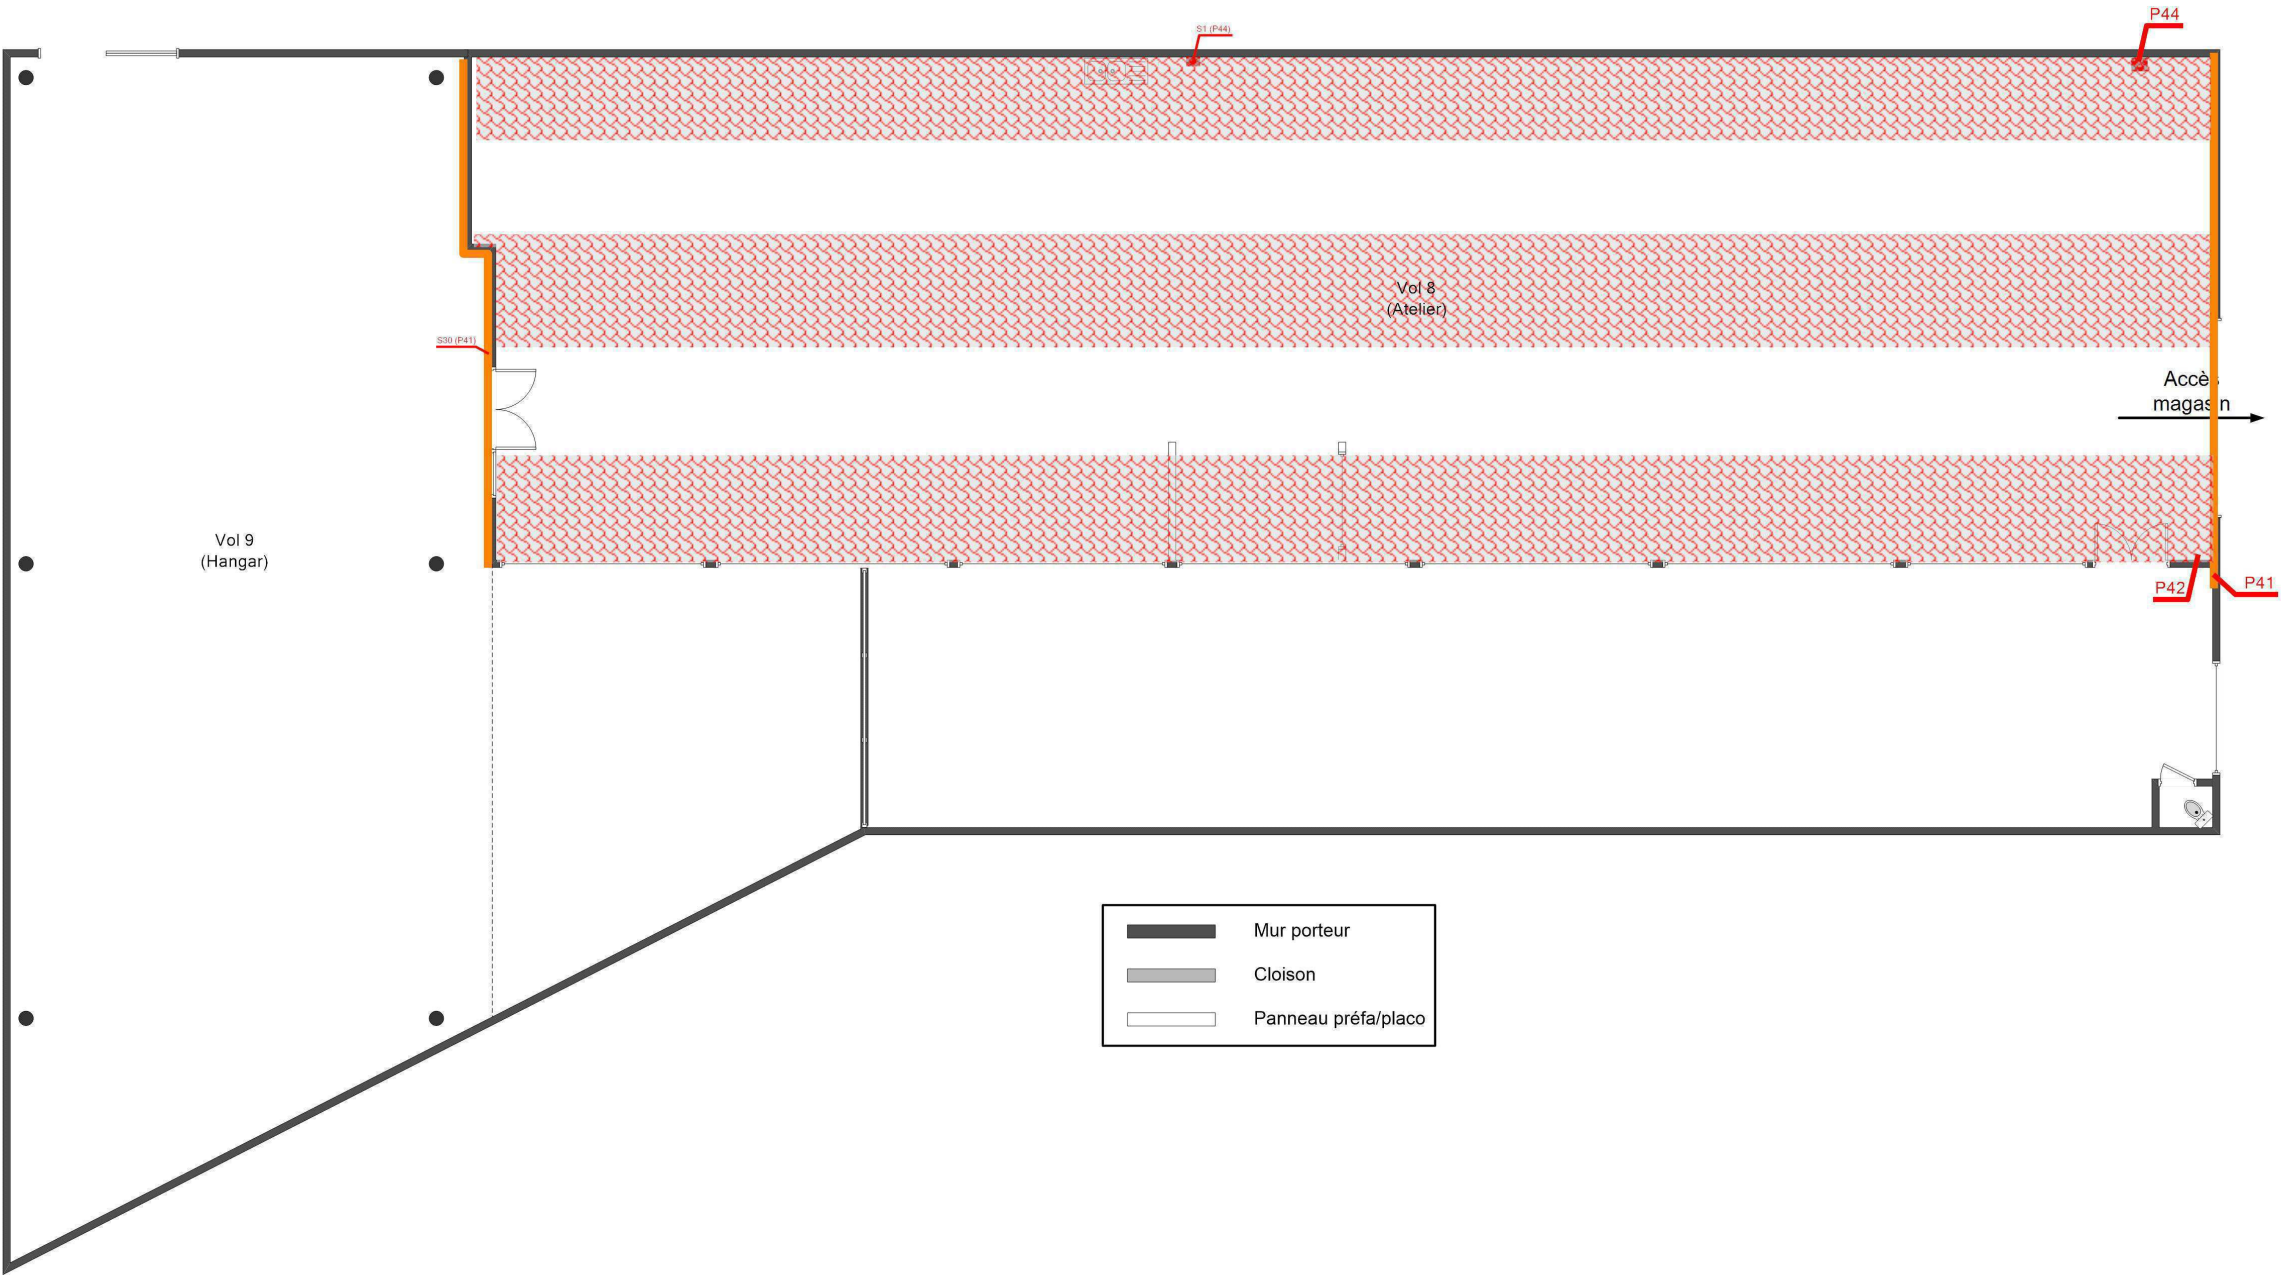
P41 : Plaques en fibres-ciment

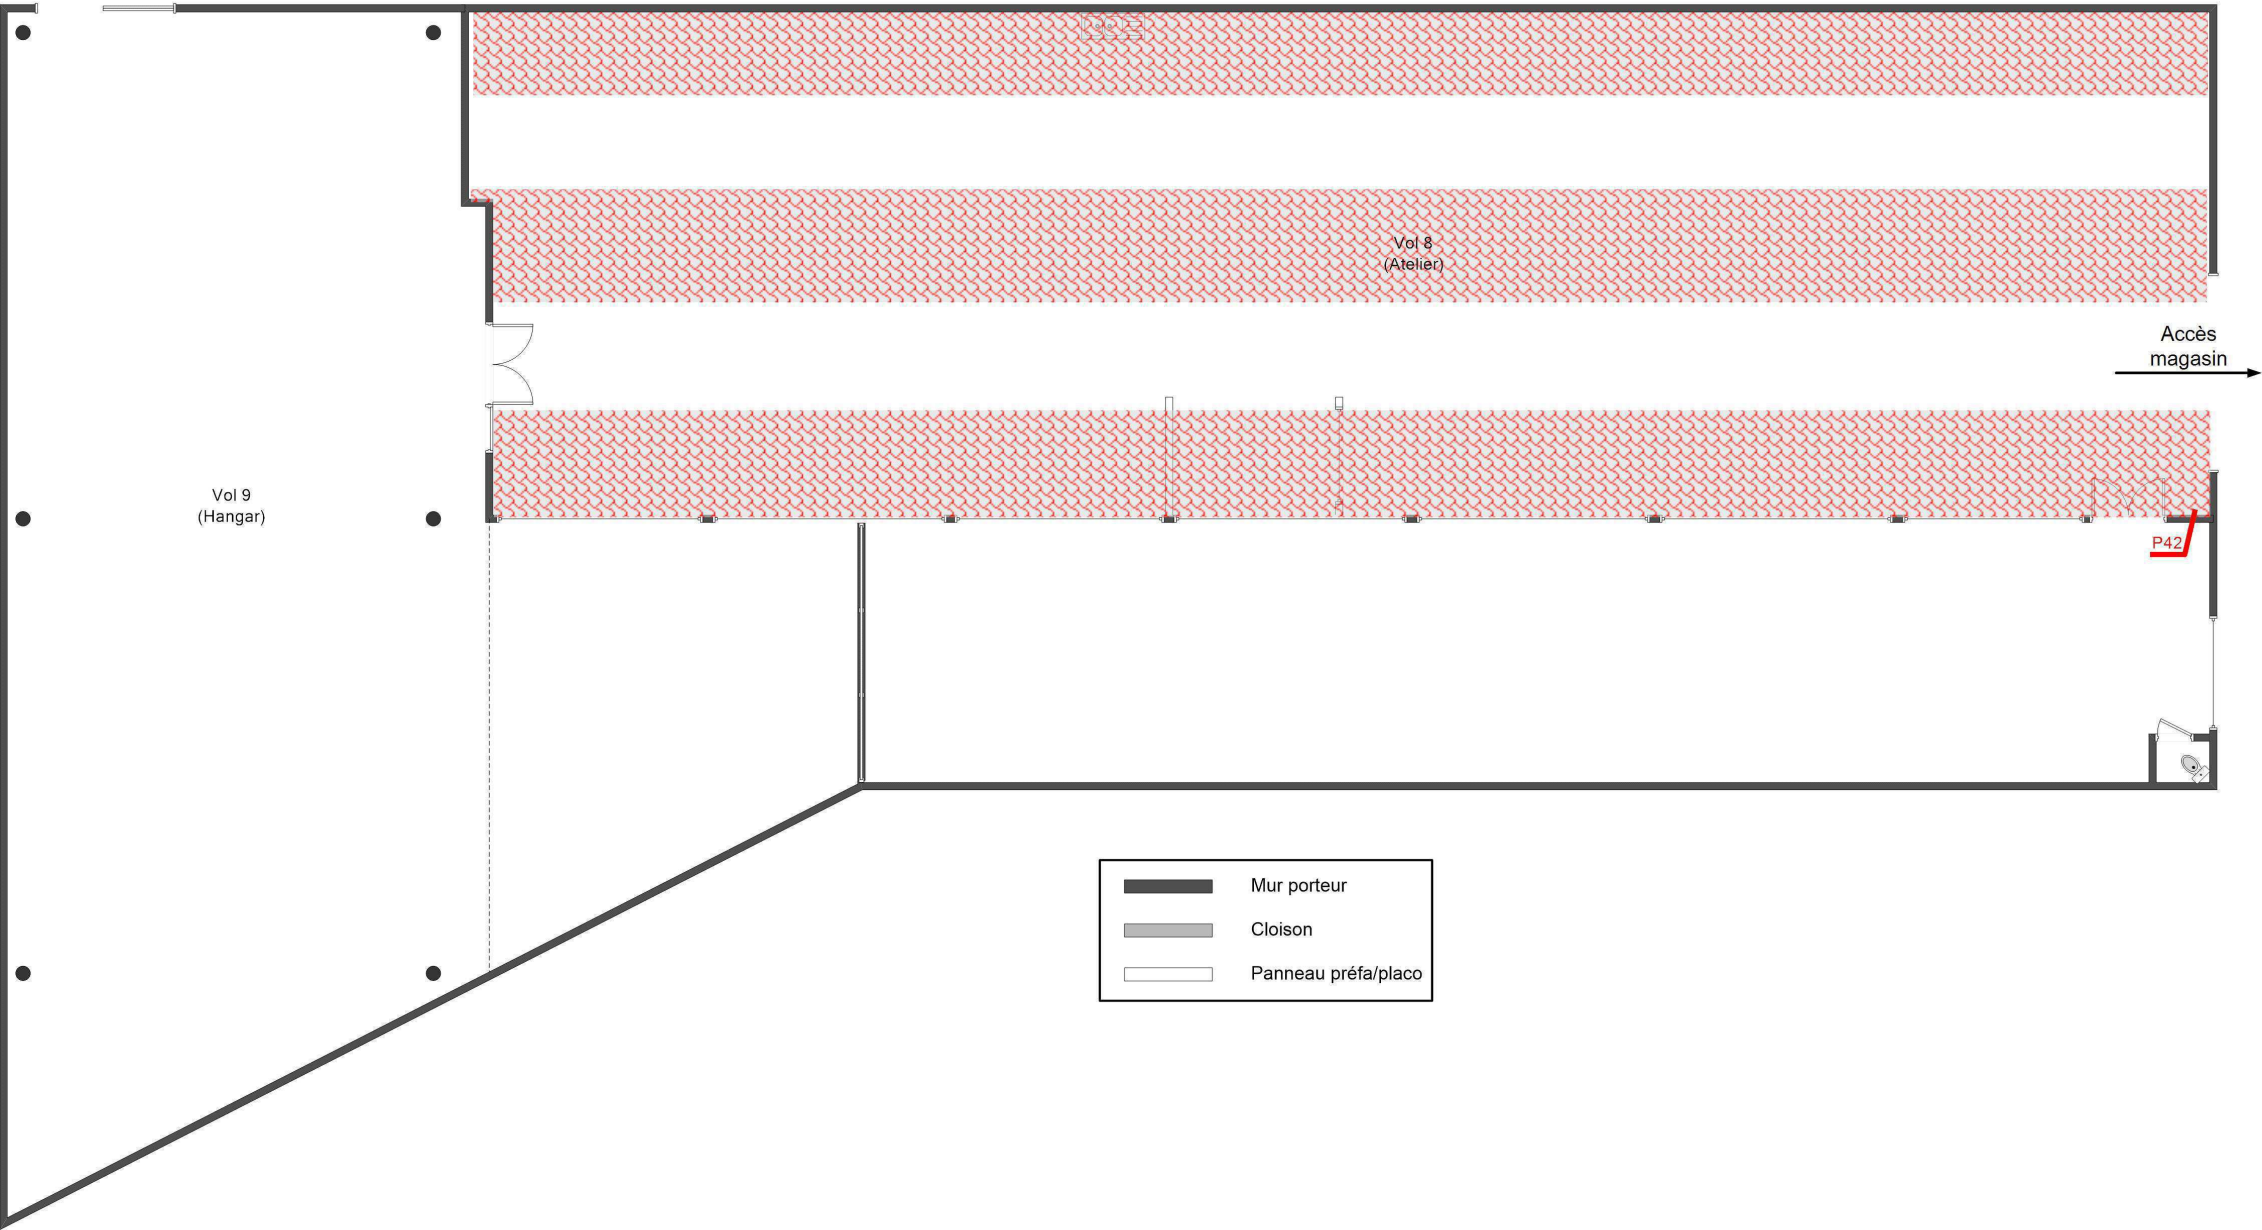
P42 : Plaques en fibres-ciment

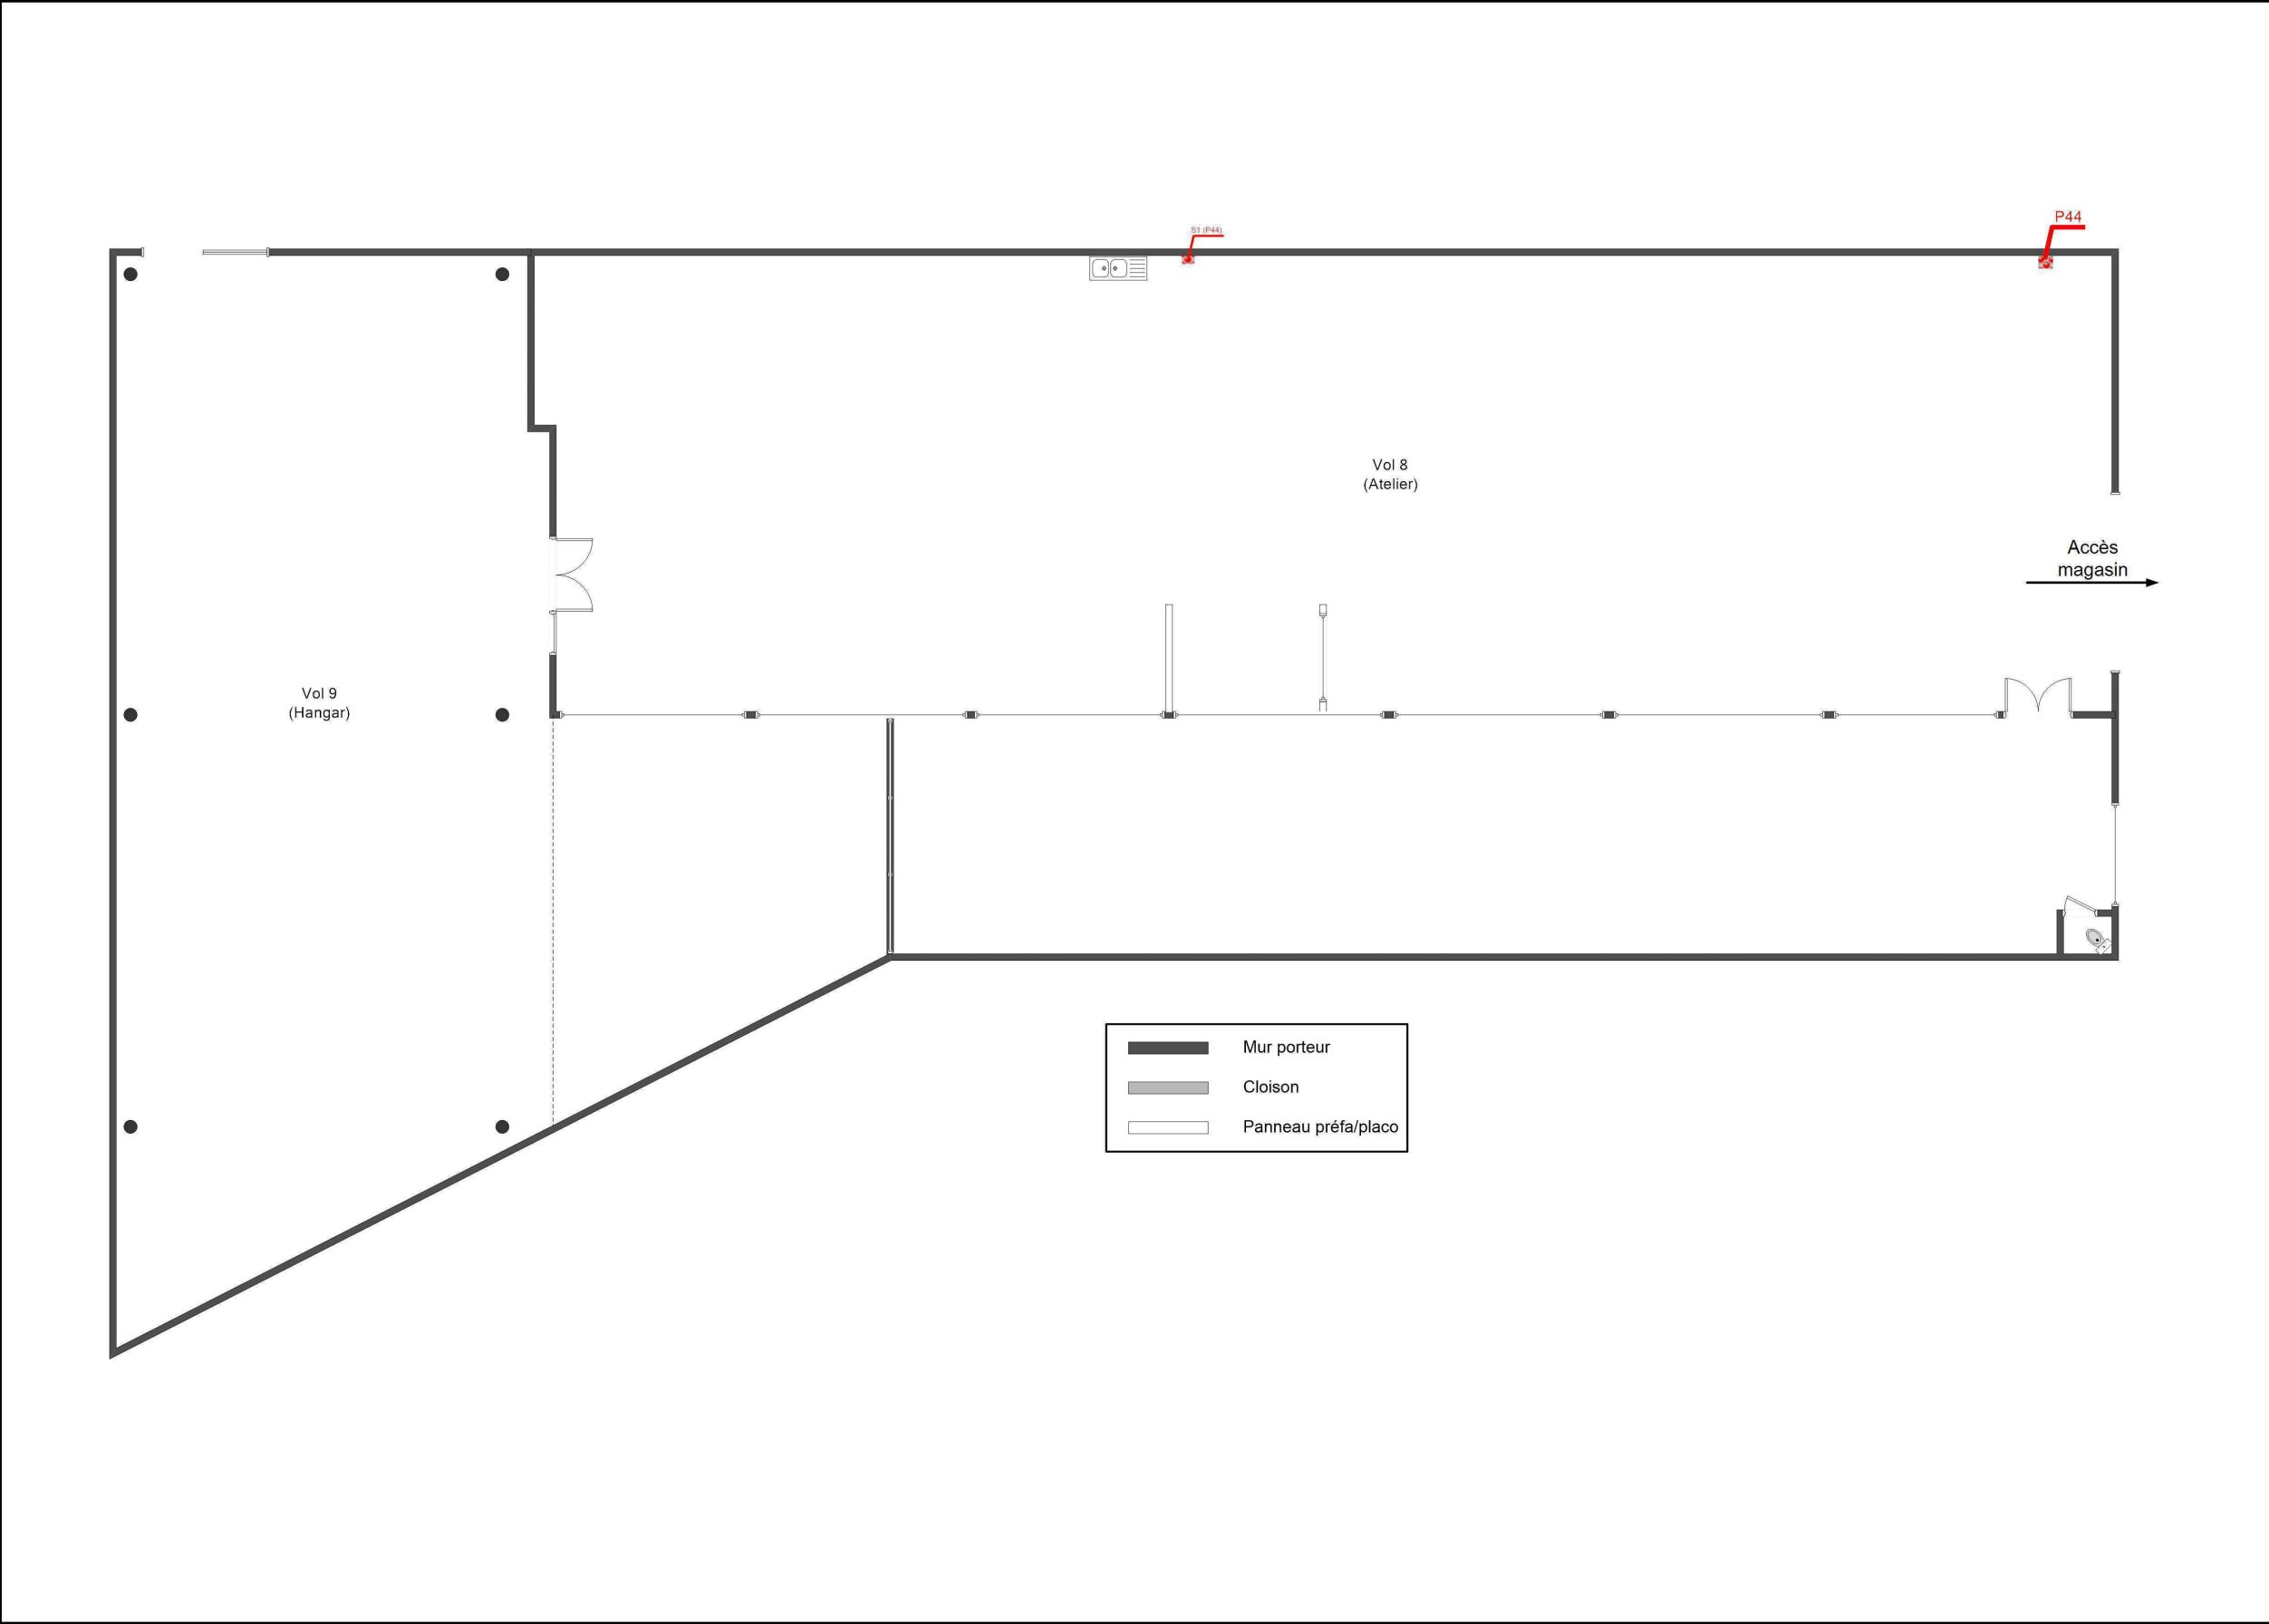
REZ DE CHAUSSÉE - CÔTÉ COURS - MPCA CONDUITS, CANALISATIONS ET ÉQUIPEMENTS

<p>P44 : Conduit en fibres-ciment</p>
---	---------------------------------------
