Rapport de repérage des matériaux et produits contenant de l'amiante avant réalisation de travaux dans un immeuble bâti

Nom du site : Bâtiment Jacob

UNIVERSITE PARIS CITE - BATIMENT JACOB
45 rue des Saints-Pères
75006 PARIS 6EME ARRONDISSEMENT

Référence du rapport : 18518550/S2.3.2.R

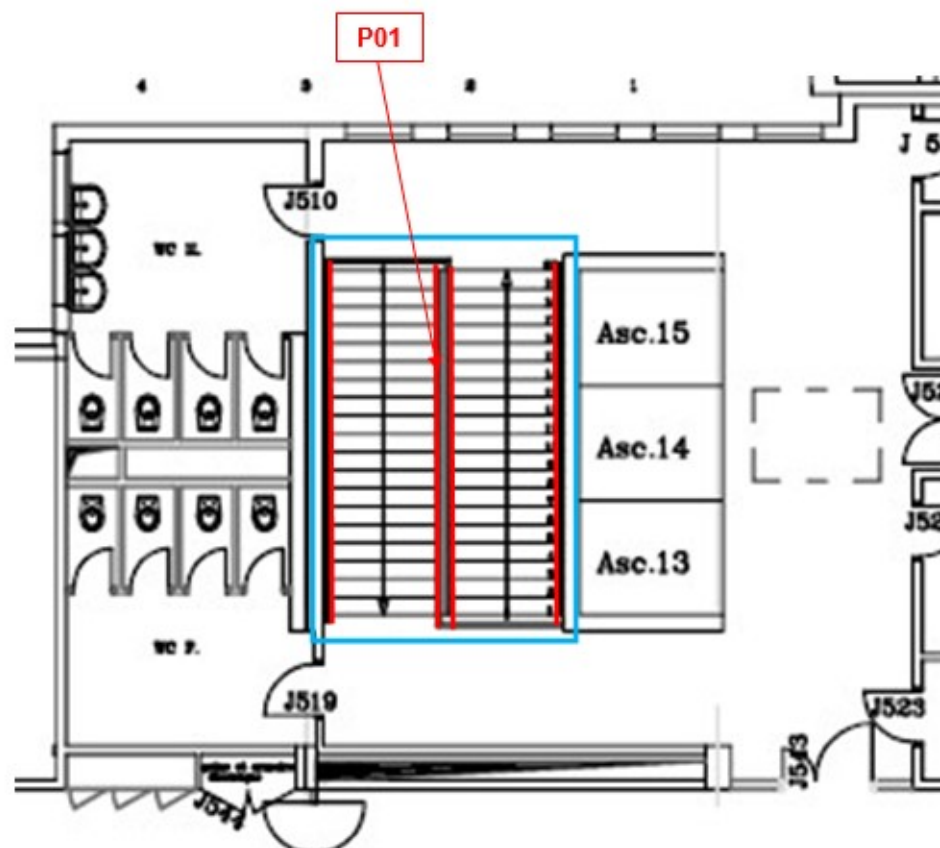
N° de planche : 2 / 7

**Matériaux et produits contenant de
l'amiante : après analyses**

P01 : Colle de carrelage

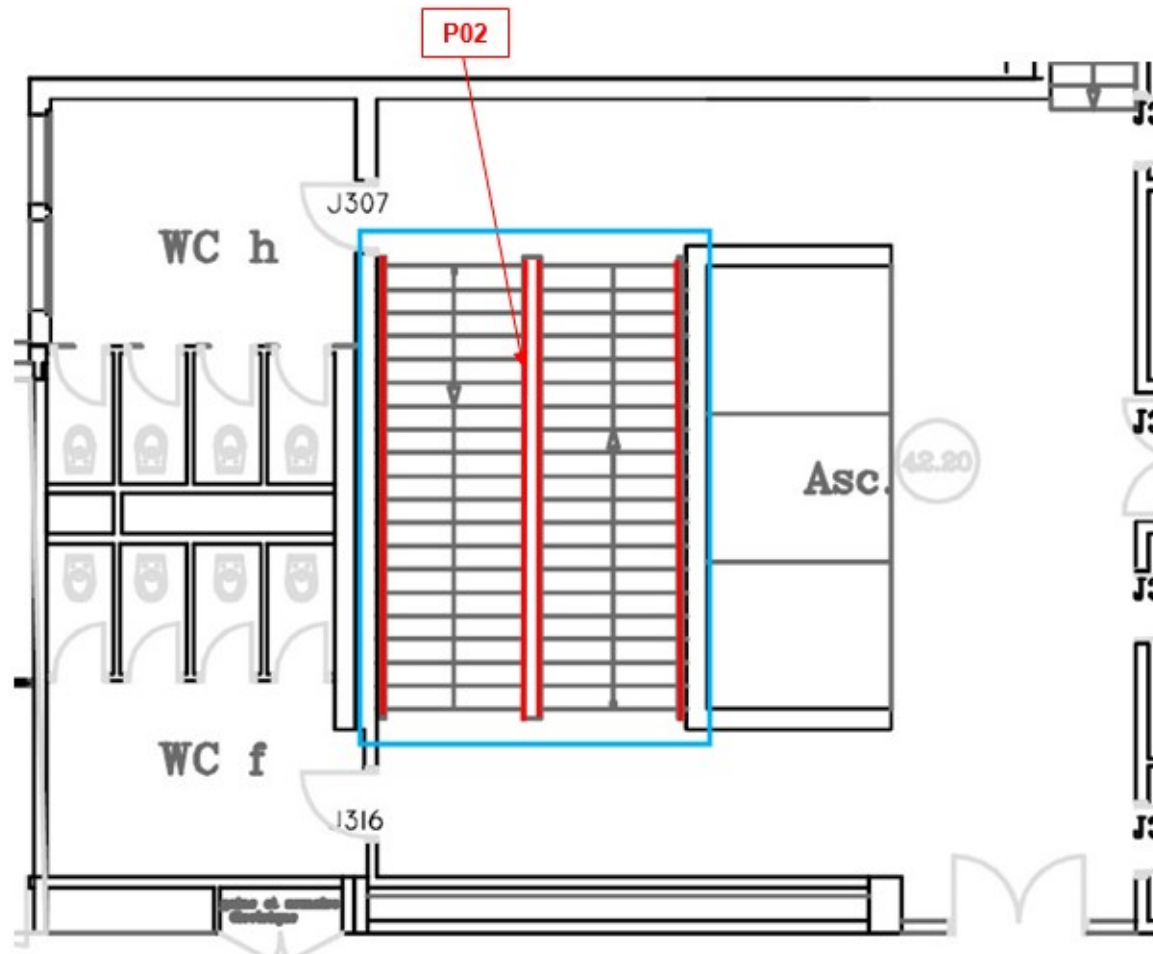
N° de planche : 4 / 7

**Matériaux et produits contenant de
l'amiante : après analyses**

P02 : Colle de carrelage

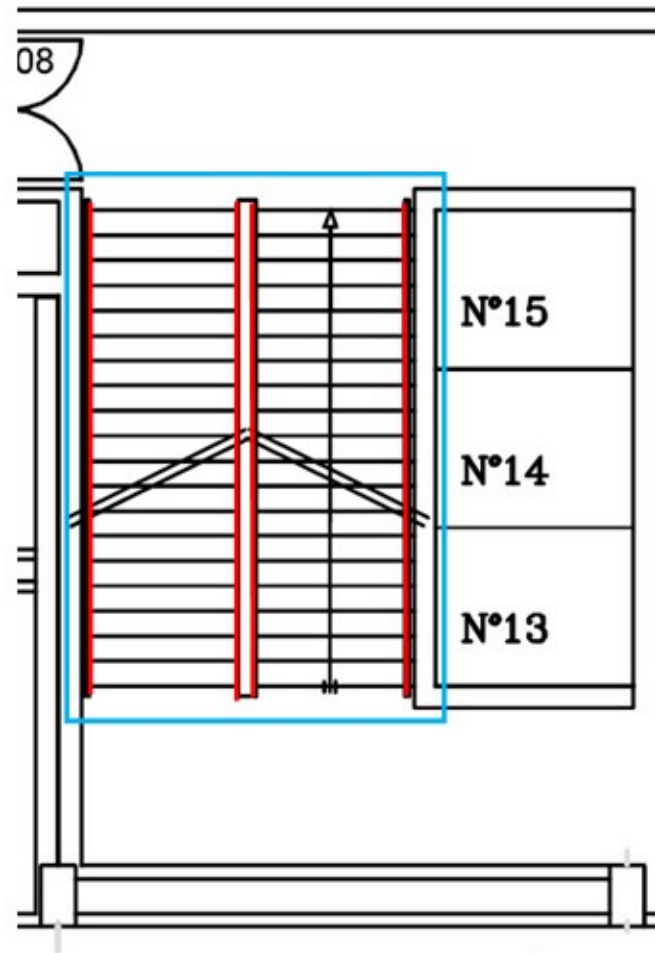
N° de planche : 6 / 7

**Matériaux et produits contenant de
l'amiante : après analyses**

P03 : Colle de carrelage

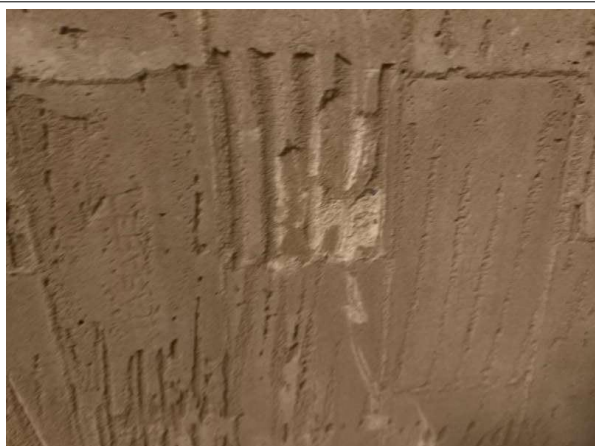
Prélèvement - P01 : R+5 / Cage d'escalier - Colle de carrelage-
(Présence d'amiante)

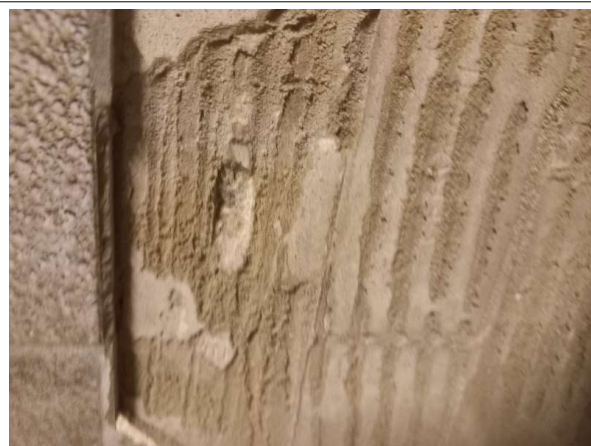
Prélèvement - P02 : R+3 / Cage d'escalier - Colle de carrelage-
(Présence d'amiante)

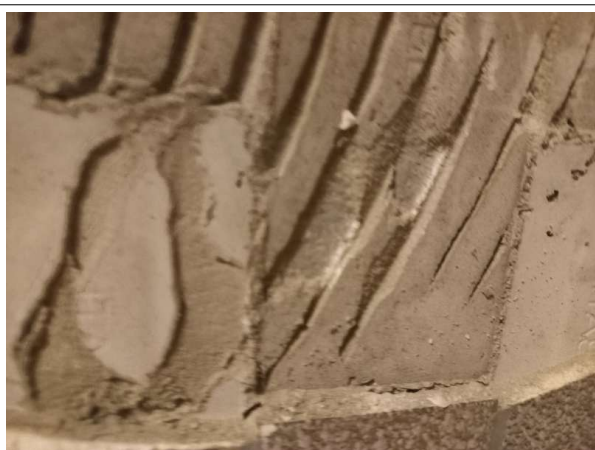
Prélèvement - P03 : R+1 / Cage d'escalier - Colle de carrelage-
(Présence d'amiante)
