Pont de Piquepierre

Diagnostic béton armé et
préconisations

Référence A20 02491 - DIR Centre Est - Pont de Piquepierre_001_00a
Indice 00
Date 17/09/2020

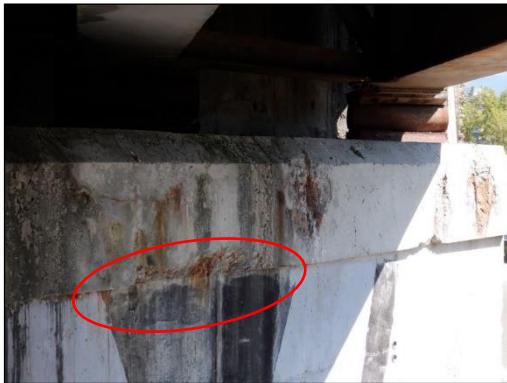
<p><i>Tableau 5 : Nouvelles zones avec aciers apparents oxydés</i></p>
<p>Culée Est Descente d'eau</p>

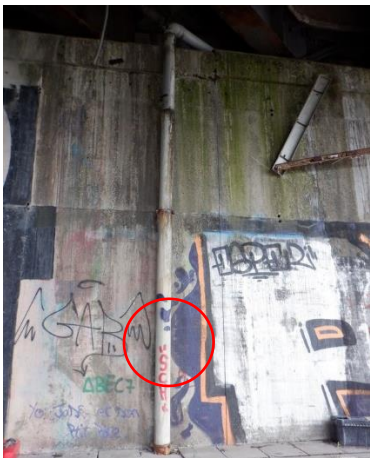
<p><i>Tableau 6 : Collier de fixation manquant</i></p>

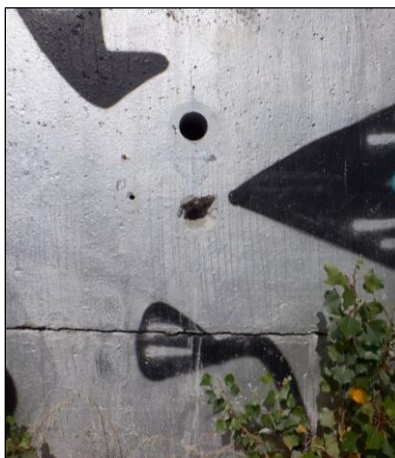
Sur la zone 5, le pachomètre n'a permis de détecter aucune armature jusqu'à 10 cm de profondeur depuis le parement. L'absence de ferrailage a été confirmé par la réalisation d'un sondage jusqu'à 80 mm de profondeur. Les mesures de potentiel n'ont donc pas été effectuées.

Tableau 8 : Sondage sur mur en aile

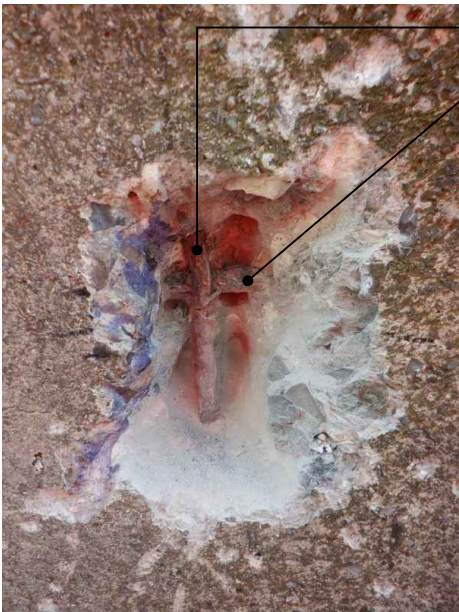
- Photographie du sondage destructif -

TOR Ø8, enr. 48mm, oxydation superficielle
TOR Ø10, enr. 56mm, sain

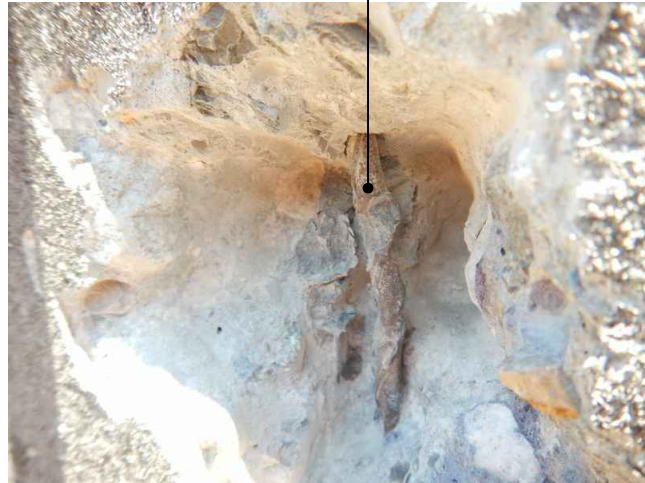
- Photographie du sondage destructif -

TOR Ø8, enr. 42mm, oxydation superficielle

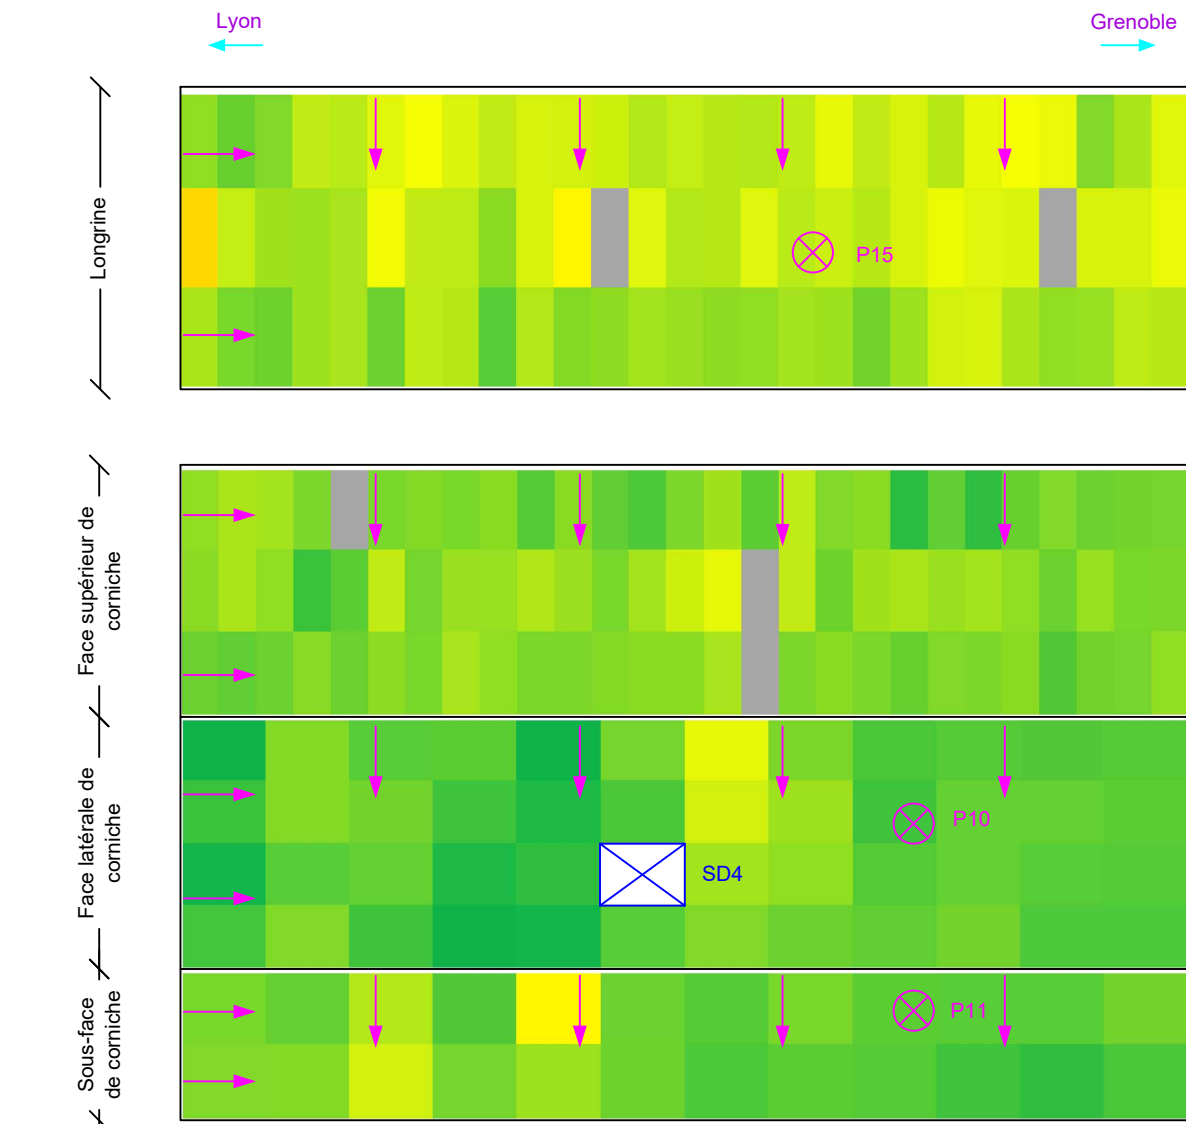
- IMPLANTATION DES INVESTIGATIONS / CARTOGRAPHIE DE POTENTIEL DE CORROSION -

VALEUR MIN en mV	VALEUR MAX en mV	ECART en mV
-265	30	295

VALEUR MIN en mV	VALEUR MAX en mV	ECART en mV
-165	95	260

VALEUR MIN en mV	VALEUR MAX en mV	ECART en mV
-215	85	300

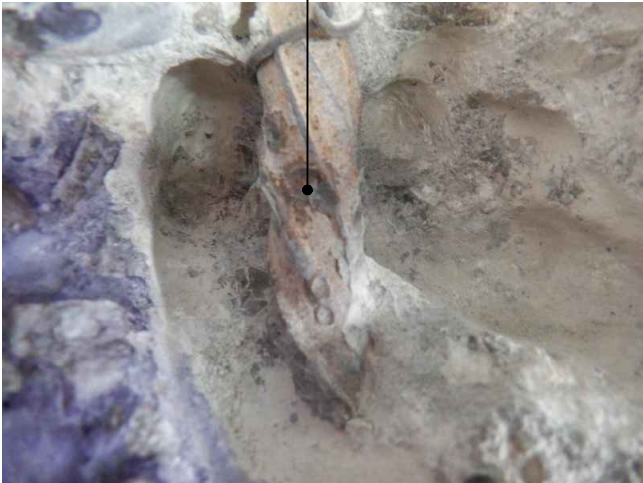
- Photographie du sondage destructif -

TOR Ø12, enr. 35mm, oxydation superficielle
