Laboratoire Régional
des Ponts et
Chaussées de Lyon

mars 2010

A48 Pont de PIQUEPIERRE

Inspection détaillée périodique 2010

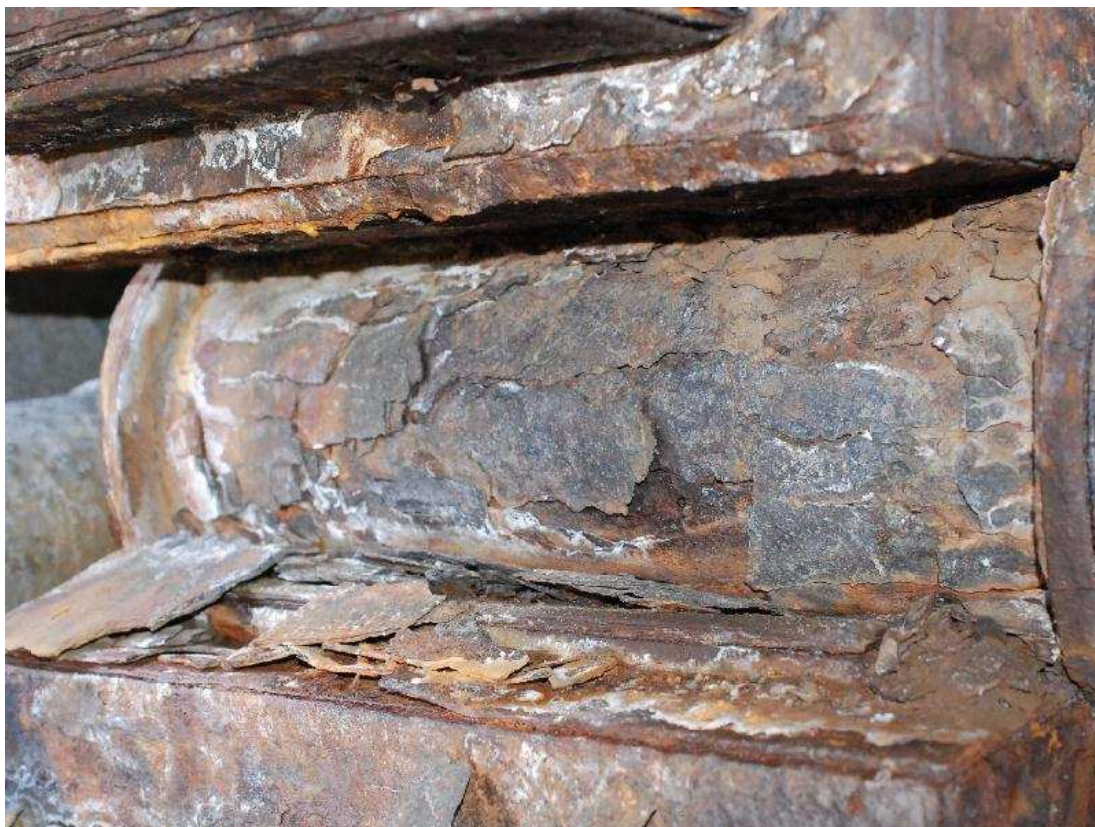
L'appareil d'appui de P1A sur culée Est et sa platine inférieure avaient déjà été changés en 1987 lors des réparations de l'about de la poutre. Il est à nouveau très fortement dégradé, au même titre que ceux qui sont agressés par les ruissellements permanents en provenance de l'about du tablier ; cet angle de la structure collecte beaucoup d'eau de manière intempestive. L'appareil de P1B subit le même sort avec l'eau provenant de la jonction des deux tabliers. Les problèmes sont les mêmes sur la culée Ouest avec un peu moins d'ampleur mais avec les mêmes causes.

Photo n°1 : Appareil d'appui de P1A sur culée Est.

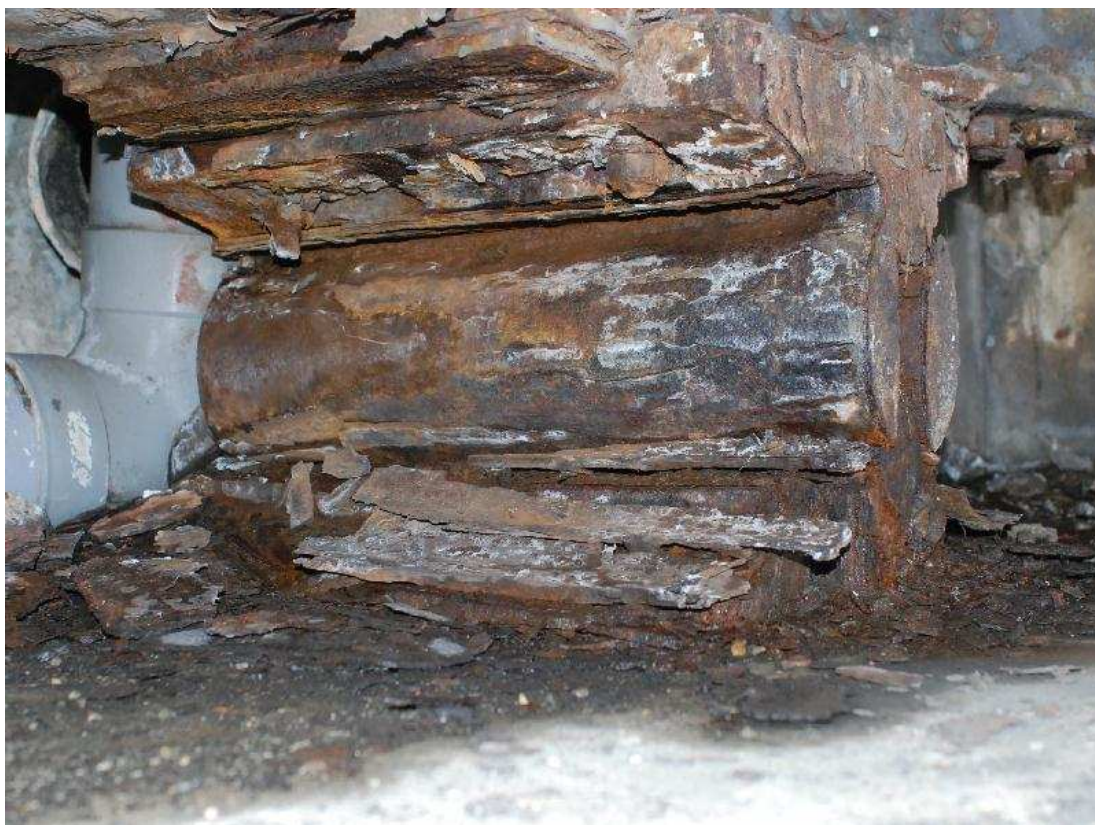
Photo n°2 : Appareil d'appui de P1B sur culée Est.

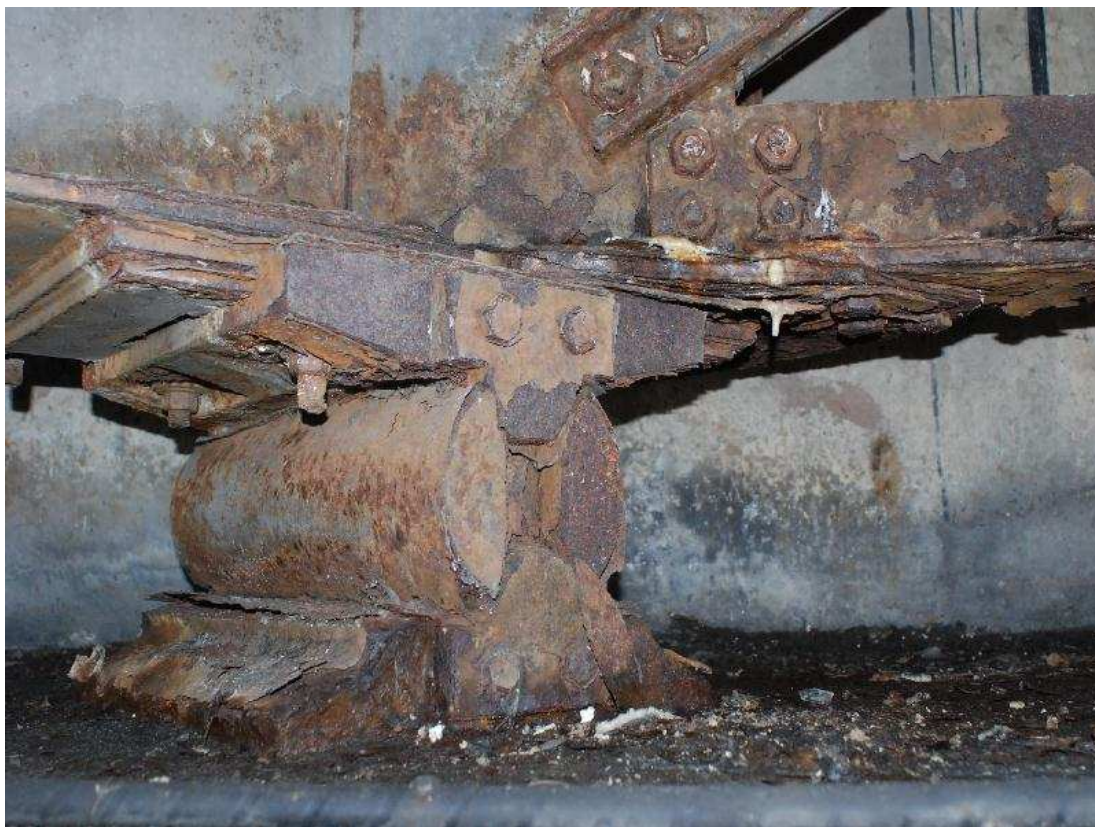
Il s'agit d'appareils d'appuis métalliques fixes n'autorisant qu'un mouvement de rotation sur appui. Ils sont dans un environnement sain, sans humidité sur le sommier de la pile (Photo 4). Seuls les appareils situés aux extrémités intérieures (principalement) et extérieures subissent quelques agressions dues à l'eau. Sur les appuis intérieurs, l'oxydation est générale et de petites pertes de section de métal sont observées (Photo 5).

Photo n°3 : Appareil d'appui de P2A sur culée Est.
Photo n°4 : Appareil d'appui de P7B-P14B sur pile.

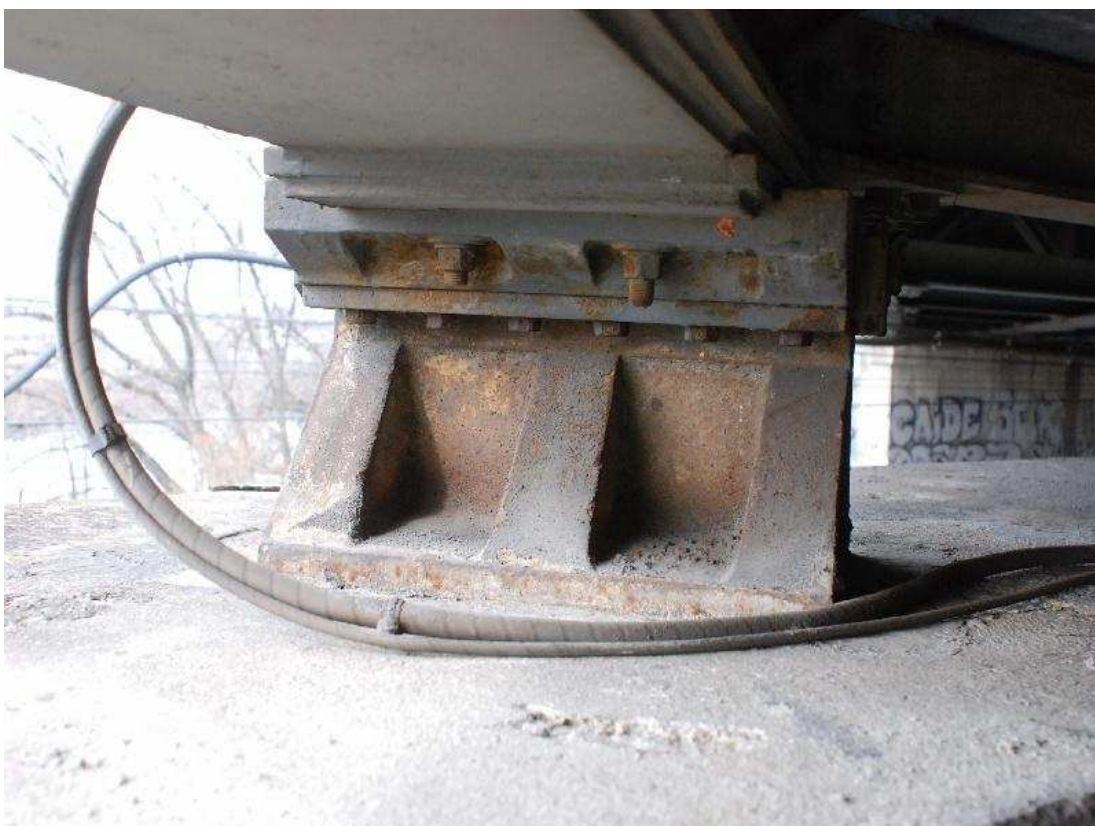
Photo n°5 : Appareil d'appui de P7A-P14A sur culée Est.
Photo n°6 : Appareil d'appui de P13B sur culée Ouest

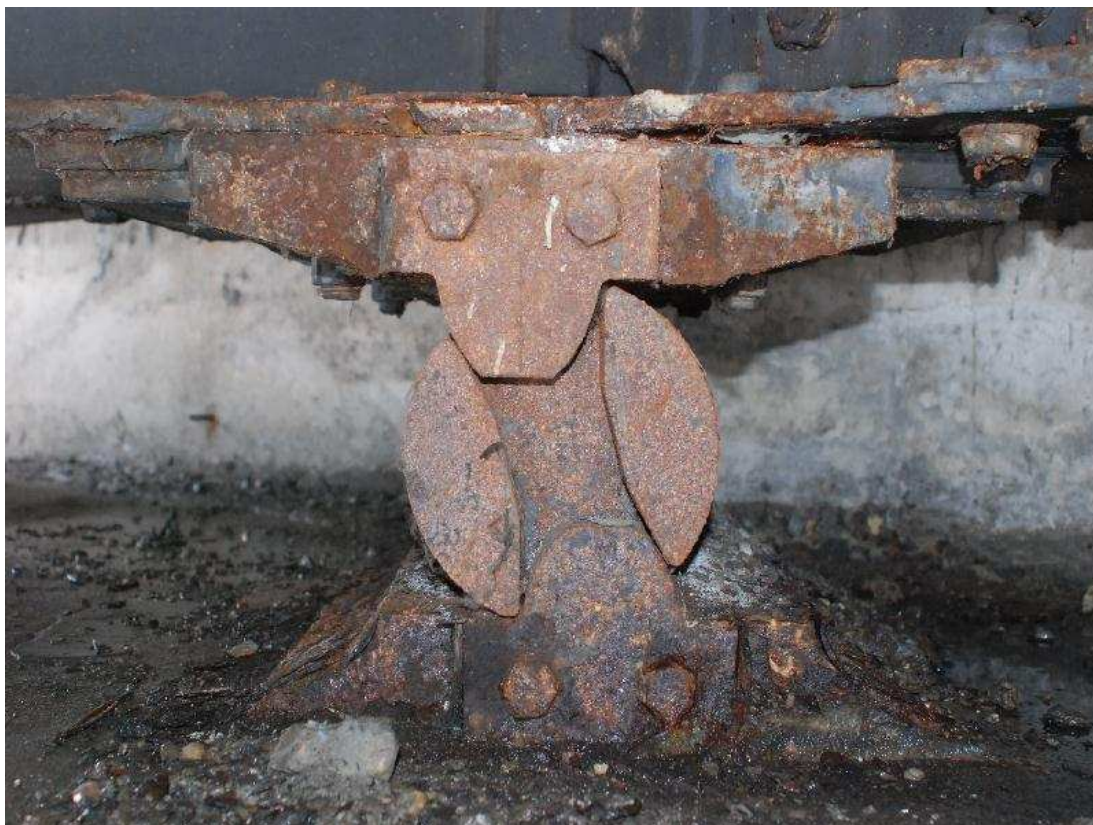
Les 2 x 7 appareils d'appui sont des rouleaux métalliques. Ils sont tous inclinés de 2,5 à 3 cm vers le centre de la travée pour une température d'observation de +2 °C (l'inclinaison correspond à la demi-distance de décalage des dents sup. et inf. qui est de 5 à 6 cm). Ils sont tous oxydés en surface (Photo 6), l'oxydation est plus importante sous les poutres P10A – P13A – P14A, sans atteindre celle de P1A. Cette oxydation s'est poursuivie en l'absence d'entretien. On note un encrassement de l'environnement des rouleaux, cependant des traces sur certains d'entre eux attestent de leur fonctionnement (Photo 7).

Photo n°7 : Appareil d'appui de P14A sur culée Ouest (traces de fonctionnement visible).

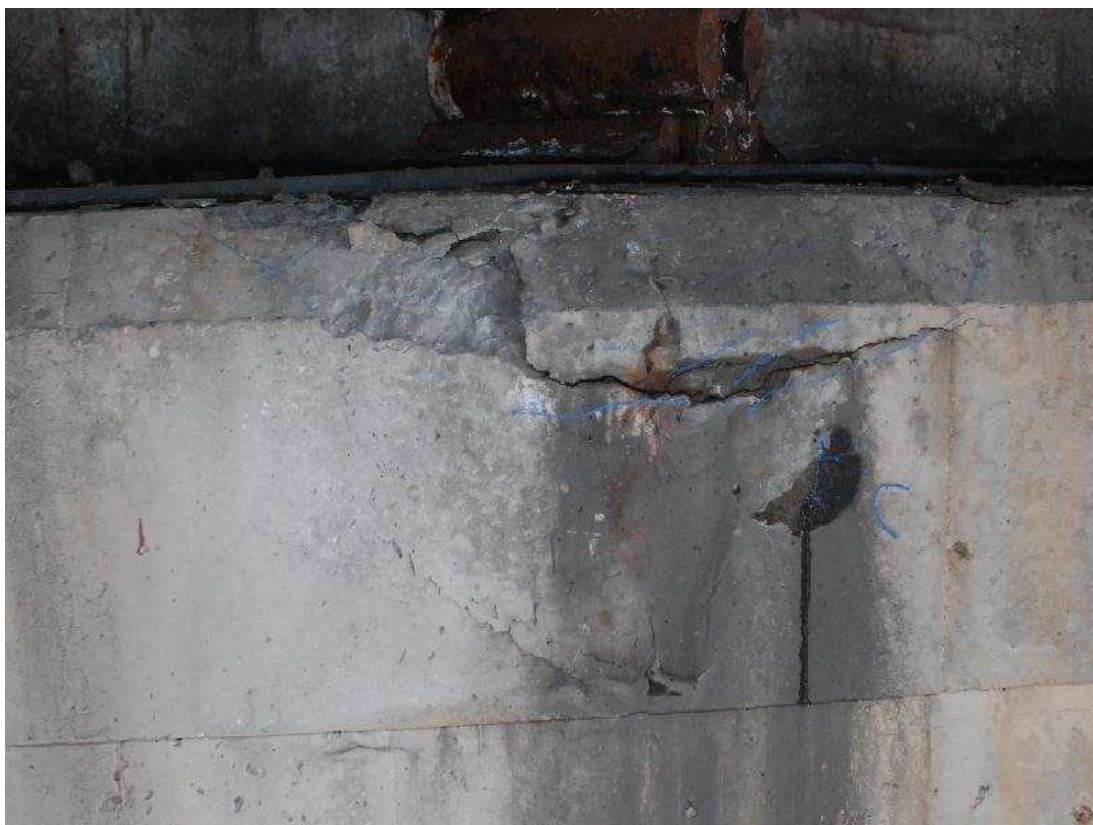
Photo n°9 : Eclat de béton sur culée Est après dégagement du béton instable.

- Réparation des bétons dégradés sur les culées. Un sondage général et/ou un repiquage permettront de déterminer l'étendue des surfaces et les volumes à traiter. Un nettoyage général des sommiers sera à effectuer préalablement.

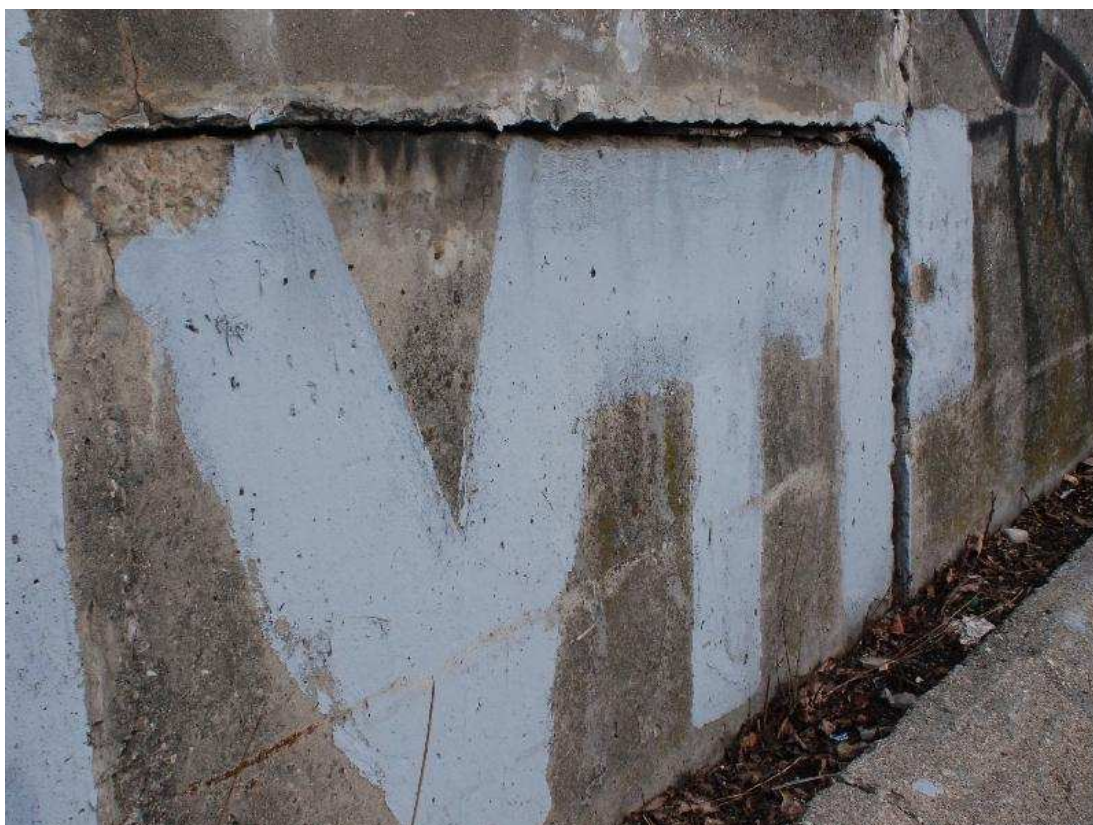
Les piédroits, décalés longitudinalement, ont une épaisseur de 2,30 m ; ils reposent sur une semelle fondée sur pieux. Le parement de béton est presque entièrement couvert de tags (2/3 de la hauteur, voir photo 11) qui sont partiellement écaillés. On observe quelques fissures verticales de retrait gêné n'atteignant pas souvent le sommet ; leur ouverture est inférieure à 0,8 mm. La dégradation des tags avançant, nous avons repéré quelques fissures supplémentaires par rapport à l'inspection précédente sans que ces dernières soient nouvelles. Il y a toujours des traces de ruissellement concernant la moitié

Photo n°11 : Vue générale de la culée Ouest (partie Nord).

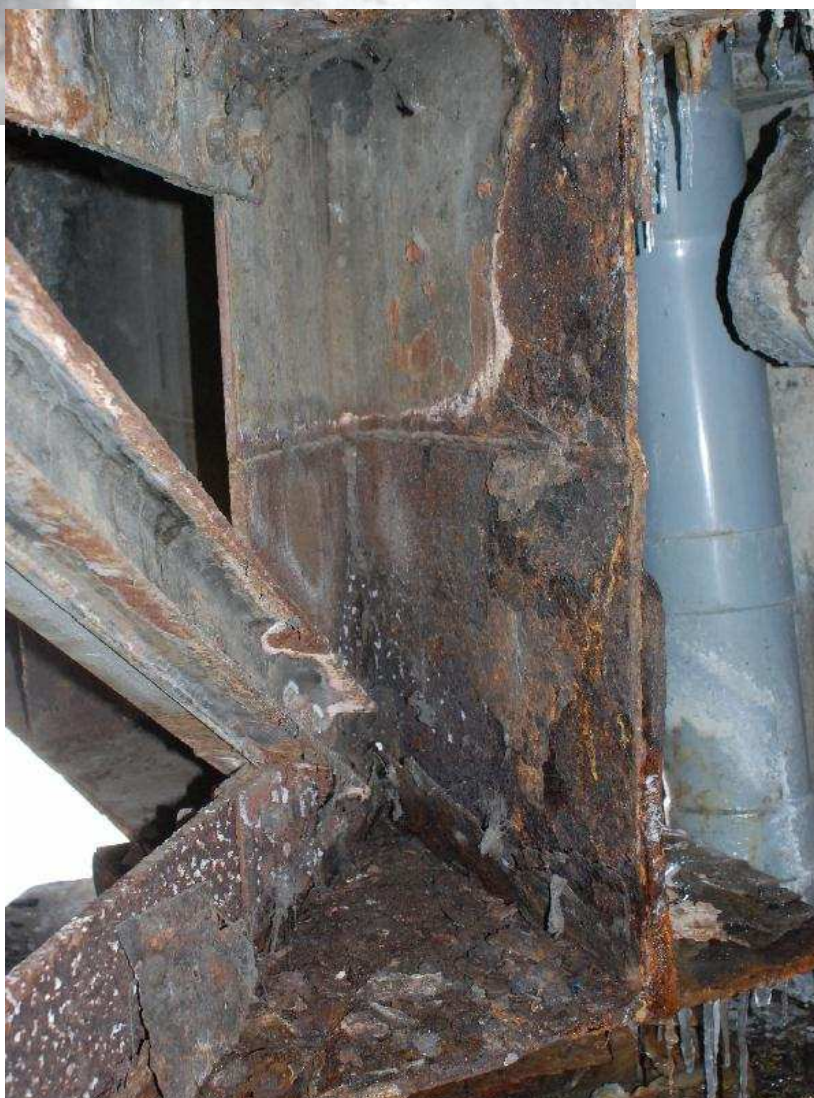
Les circulations d'eau continuelles et intempestives, chargées de sels de déverglaçage, à l'about Nord-Est, ont continué à oxyder les pièces métalliques. L'absence d'étanchéité au droit des joints de chaussée mais aussi un problème de pénétration de l'eau à travers l'encorbellement Nord, à l'aplomb de la poutre de rive, en sont la cause. Ce phénomène n'est pas nouveau car une importante réparation avait déjà été effectuée en 1987. L'inspection détaillée de 1994 avait souligné le redémarrage des dégradations ; depuis elles n'ont fait que s'amplifier avec en particulier une percolation plus importante de l'eau à travers la structure, autour des poutres de rive et des entretoises sur culées.

Photo n°14 : About Est de la poutre 1A.

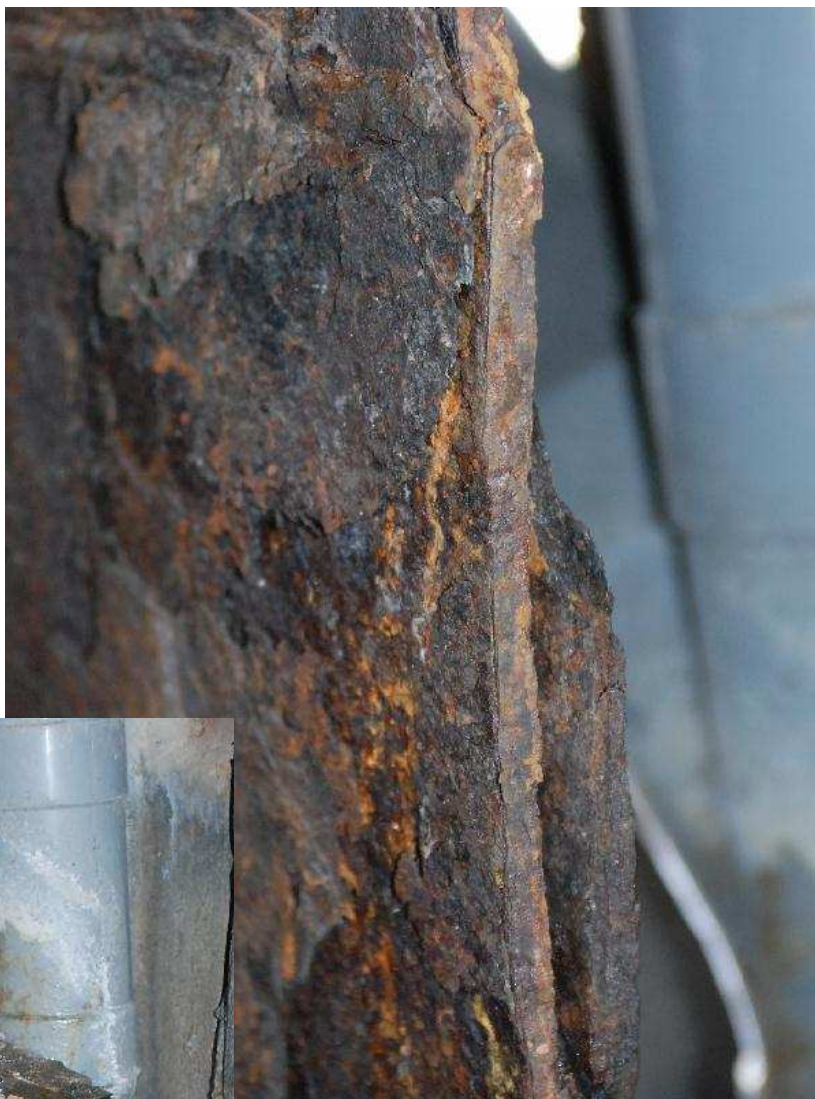
Photo n°15 : Détail de l'oxydation en about de l'âme de P1A.

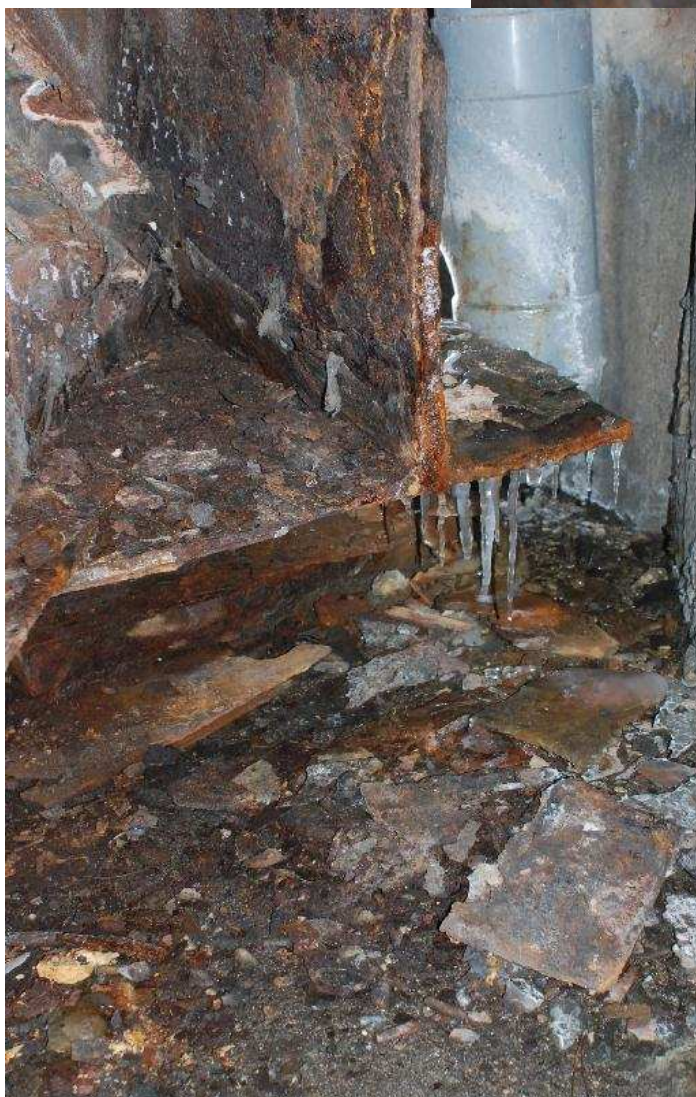
Photo n°16 : Détail de l'oxydation du bas de l'âme et de la semelle de la poutre P1A.

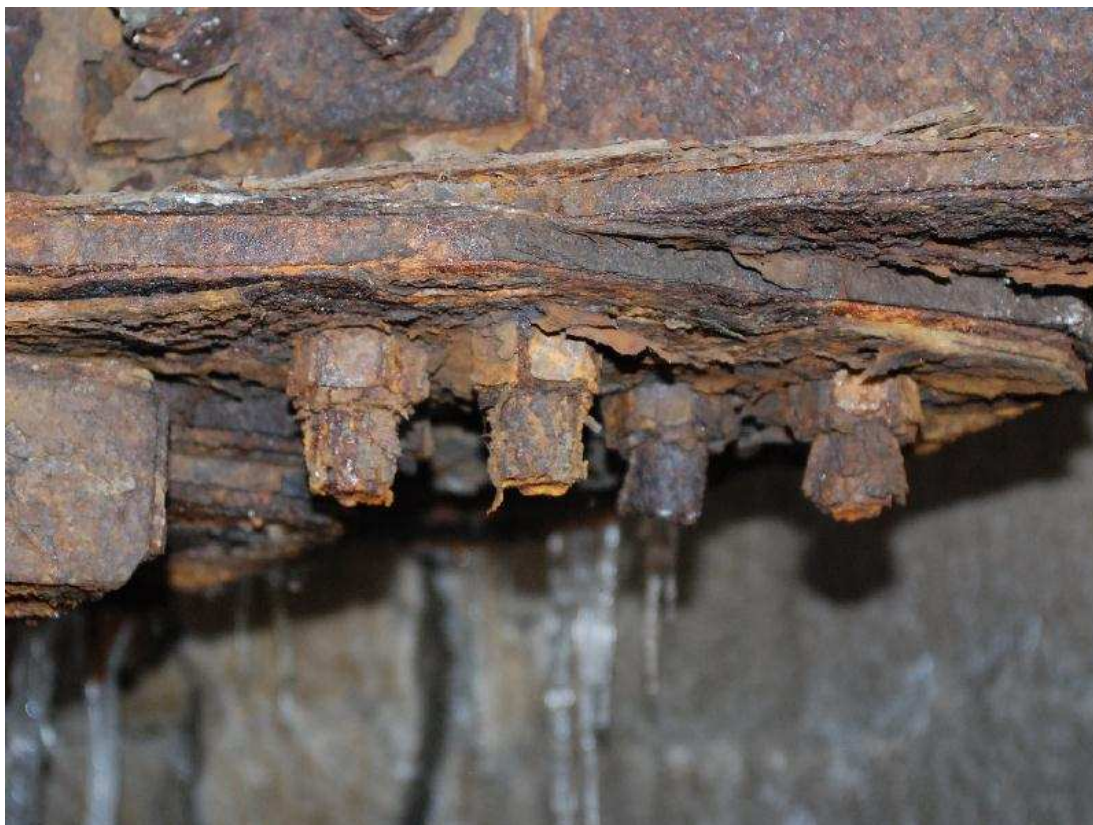
Photo n°17 : Détail de l'oxydation de la boulonnerie de liaison du mouchoir entre poutre P1A et entretoise.

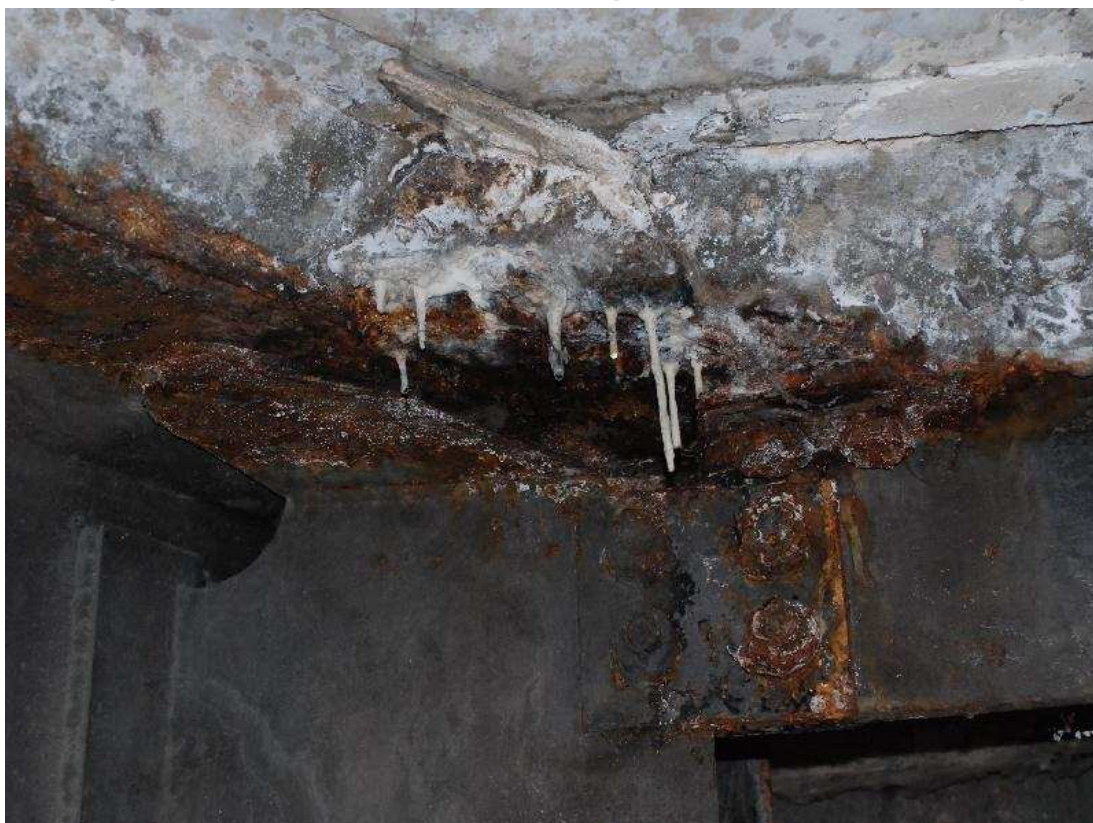
Photo 18 : Dégradation au droit de la liaison de la poutre P2A et l'entretoise en partie haute.

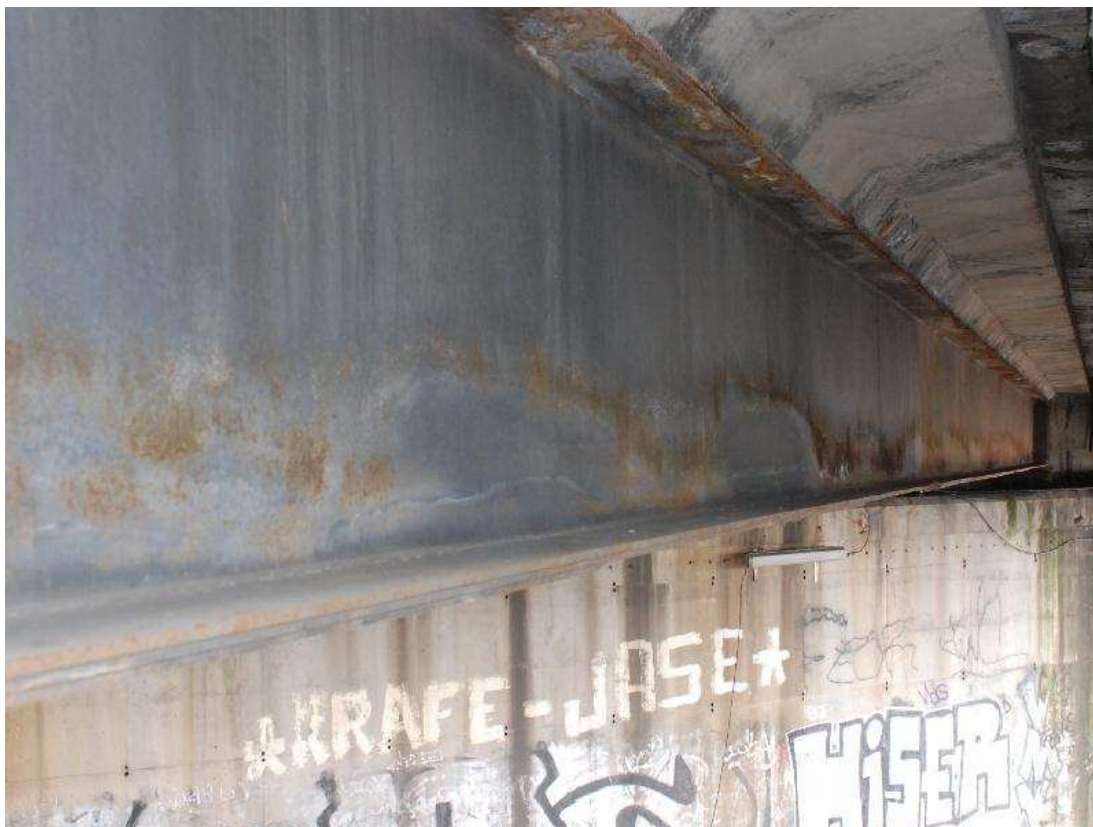
Photo n°19 : Vue générale de la face Sud de la poutre P7A.

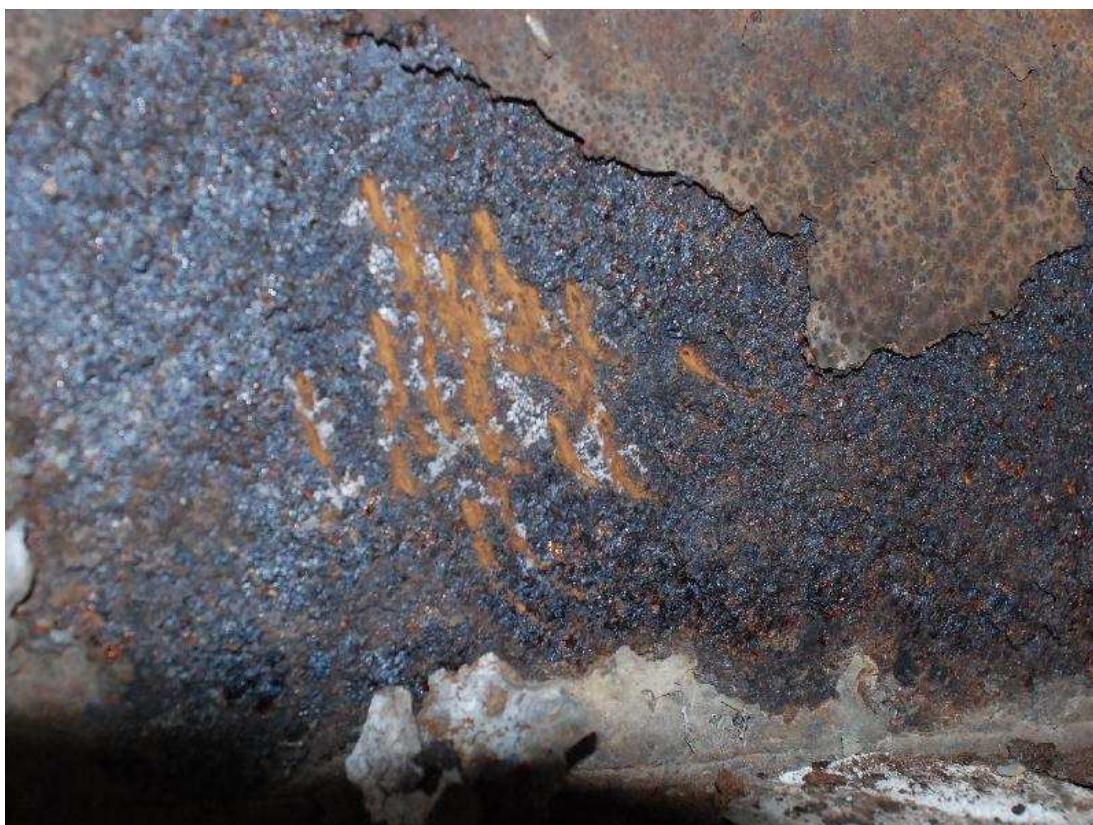
Photo 20 : Vue de détail de l'oxydation du bas de l'âme de la poutre P7A côté Sud.

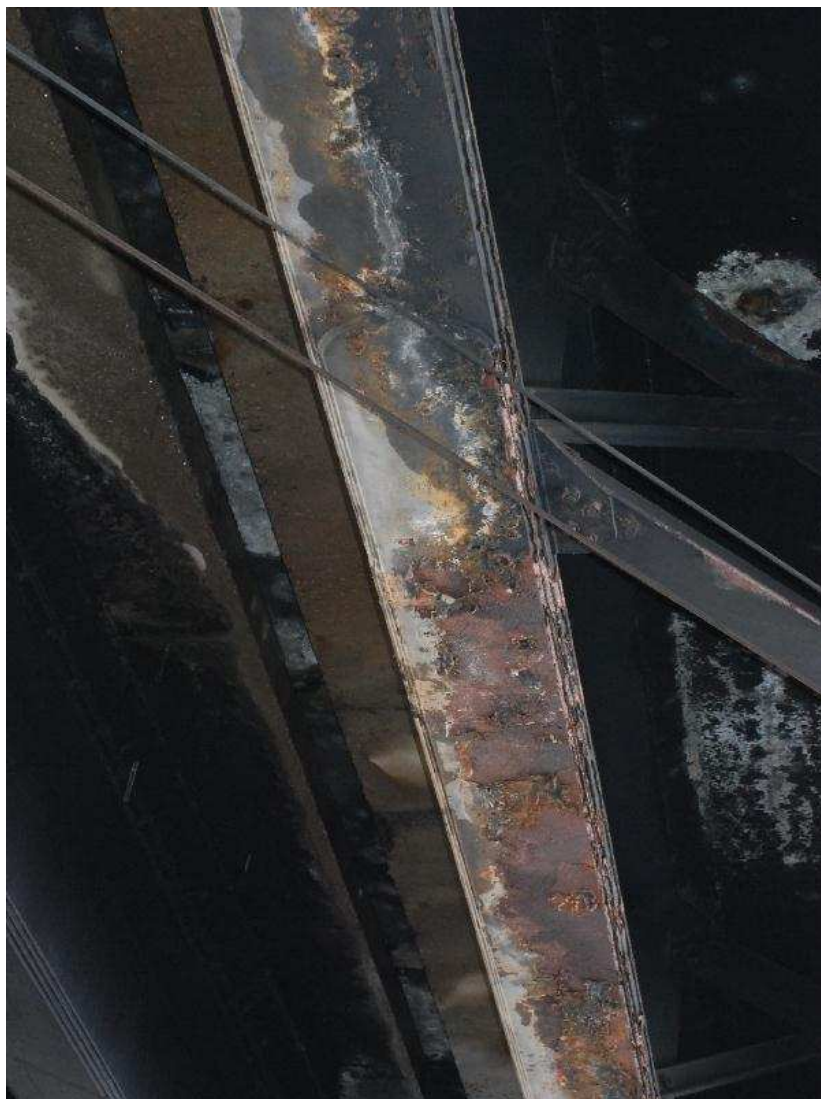
La protection anticorrosion des poutres et des entretoises a fait l'objet d'une attention particulière par notre spécialiste anticorrosion. Il apparaît que le système en place, vraisemblablement d'origine, est composé de seulement deux couches dont la base est un minium de plomb et que l'épaisseur totale est faible (de l'ordre de 150 à 170 μm). Cette protection est complètement obsolète et irrécupérable même partiellement, quand elle n'est pas détruite par les ruissellements et l'oxydation (Photo 21). Dans les zones sans dégradation importante, toutes les arêtes sont cependant attaquées et nombreux sont les parements présentant des piqûres de rouille (Photo 22). Les quelques parties de la structure qui ont fait l'objet d'une réfection partielle de la protection (à l'about Est) montrent un système très légèrement plus épais (215 μm) mais semble-il de nature différente (Photos 23 et 24) ; des composants présentant des problèmes de salubrité autres que le plomb peuvent y être présents.

Photo n°21 : Destruction de protection anticorrosion dans les zones de ruissellements ; ici la sous-face d'une semelle de poutre.

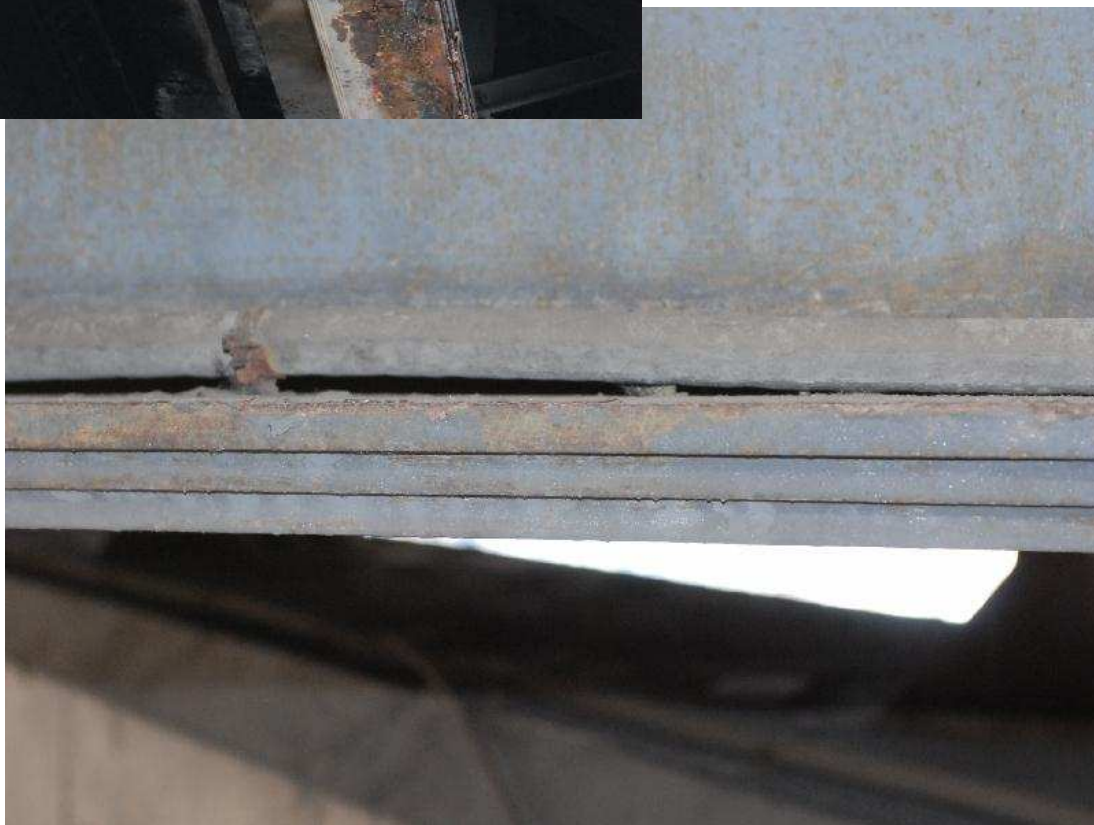
Photo 22 : Enrouillement au droit des arêtes des pièces métalliques.

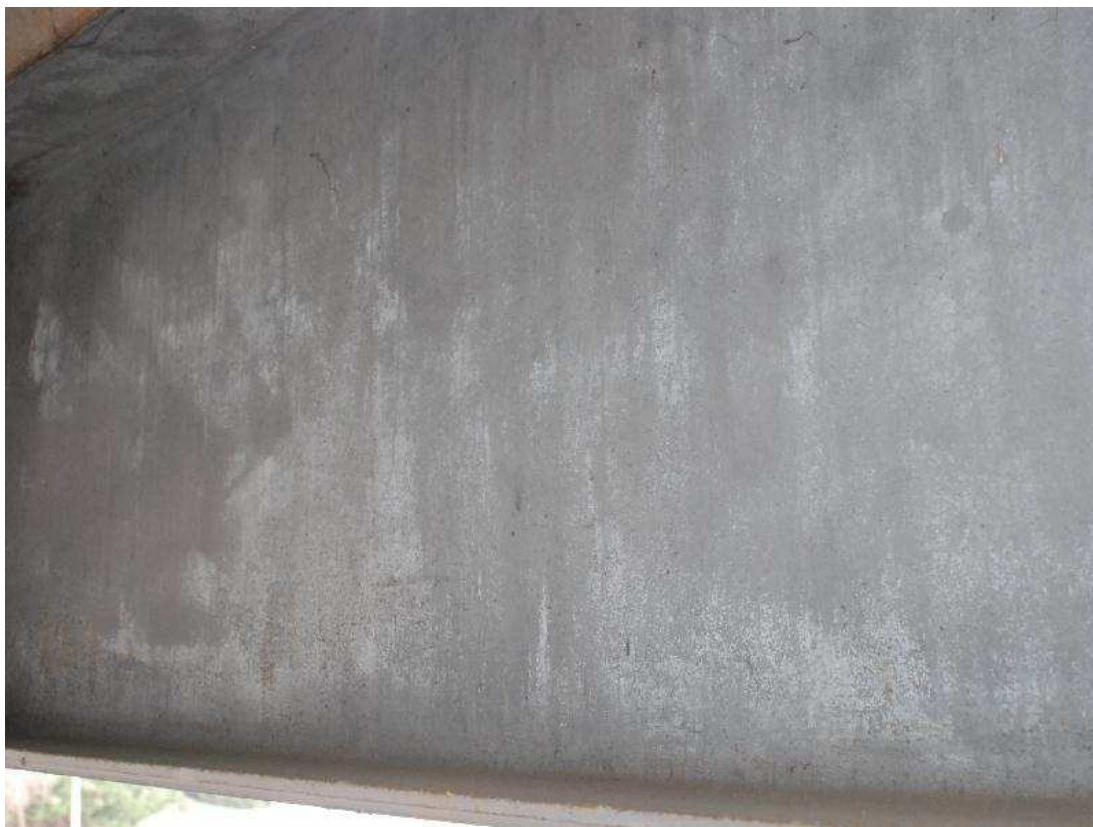
Photo n°23 : Aspect du système général en âme d'une poutre hors zones de ruissellements.

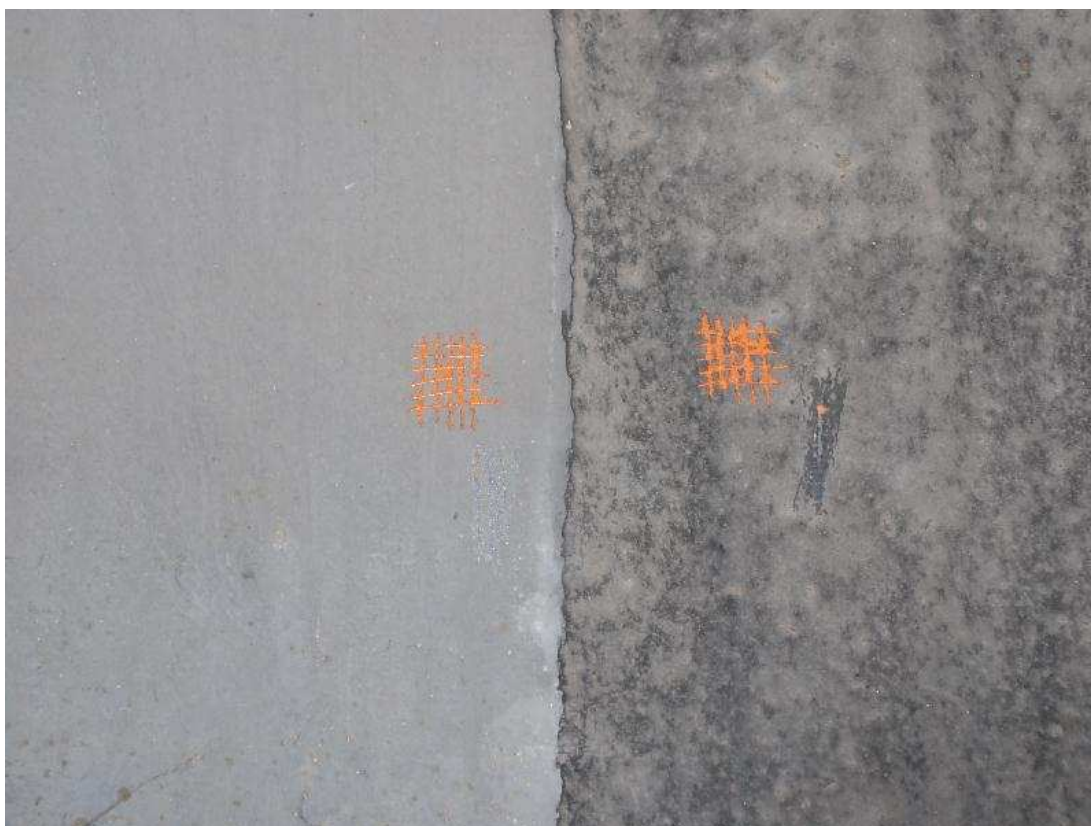
Photo 24 : Essai de quadrillage dans les deux systèmes en présence sur l'ouvrage.

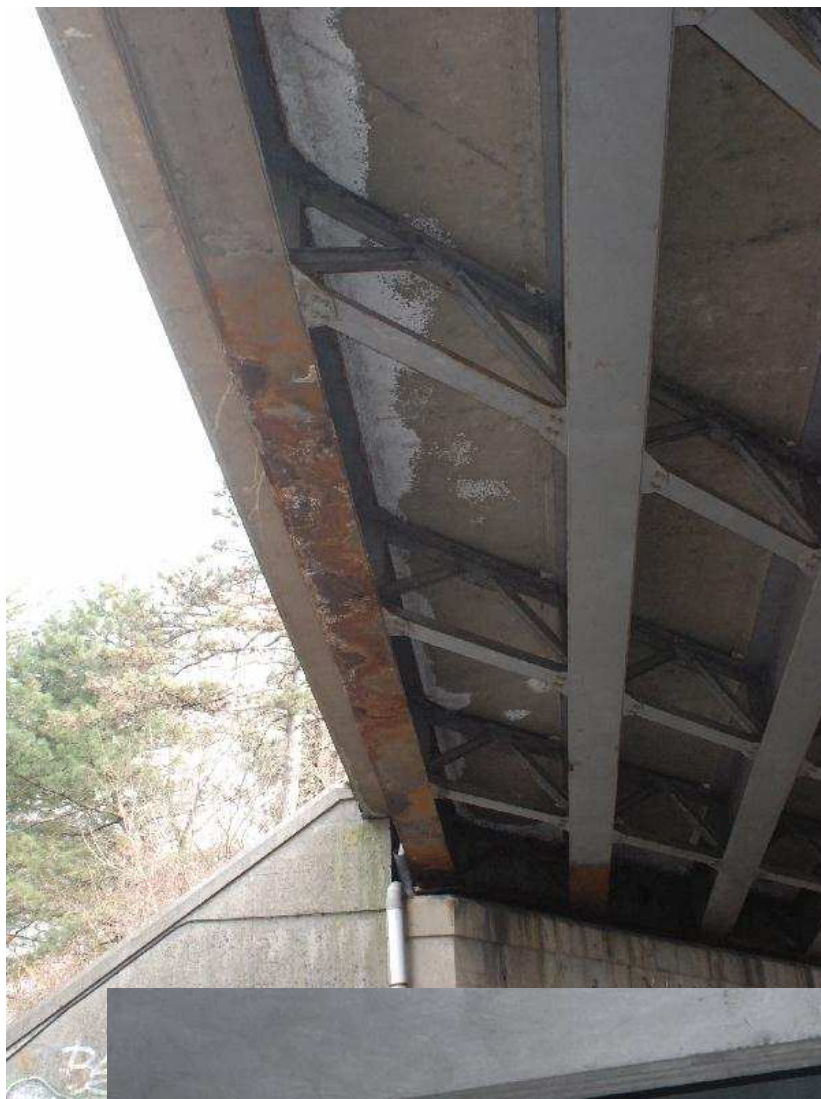
Les traces d'humidité en intrados de la dalle en béton, en légère augmentation depuis la dernière inspection, sont surtout situées sur le pourtour des tabliers. L'eau contourne la chape d'étanchéité ou ce qui en reste et traverse le béton quand elle ne baigne pas l'intrados en provenant directement des bords des encorbellements. Ces circulations d'eau, qui se traduisent parfois par des stalactites de calcite, ont provoqué des altérations de la protection anticorrosion des semelles supérieures des poutres et des entretoises sur appuis ; des oxydations importantes se sont produites avec des diminutions locales de section du métal. Les conséquences sont moins importantes que celles dues aux circulations d'eau sous les joints de chaussée mais elles participent à une lente destruction de la structure en l'absence de traitement.

Photo n°25 : Intrados de la dalle , traces de passage d'eau en périphérie des tabliers, le long des poutres et entretoises.

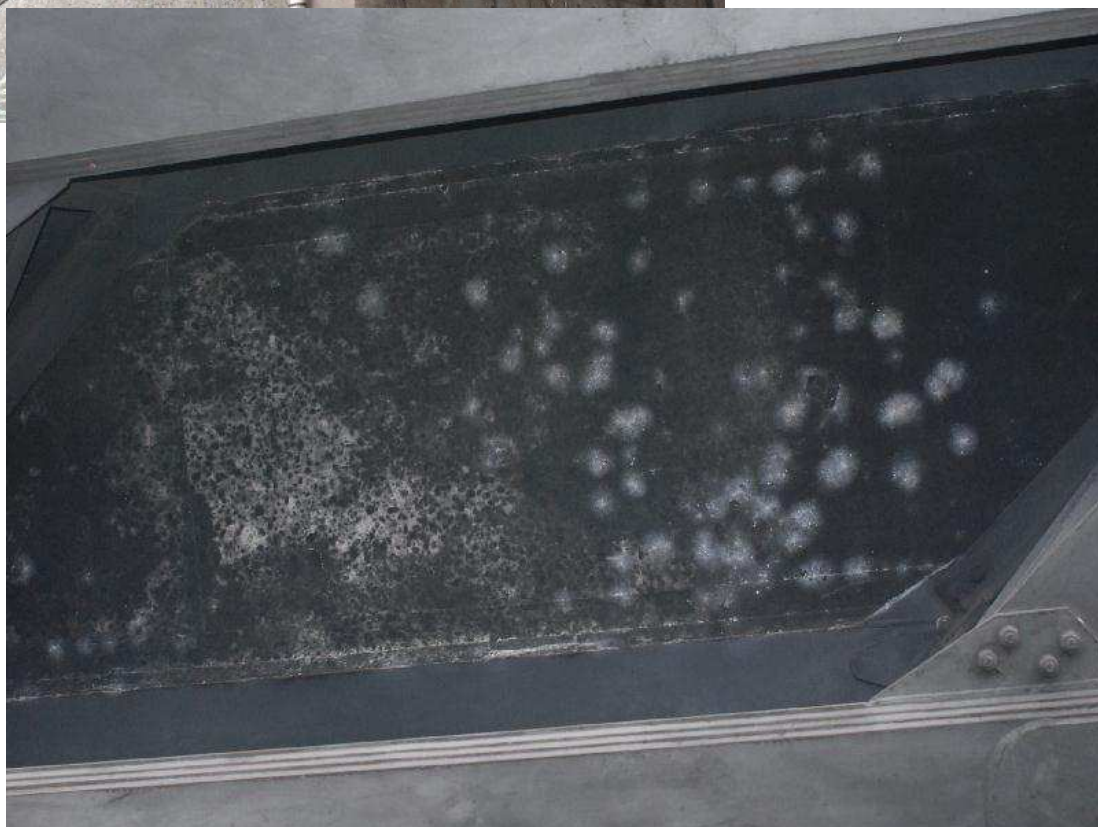
Photo 26 : « Pommelage » du à l'humidité en intrados de la dalle.

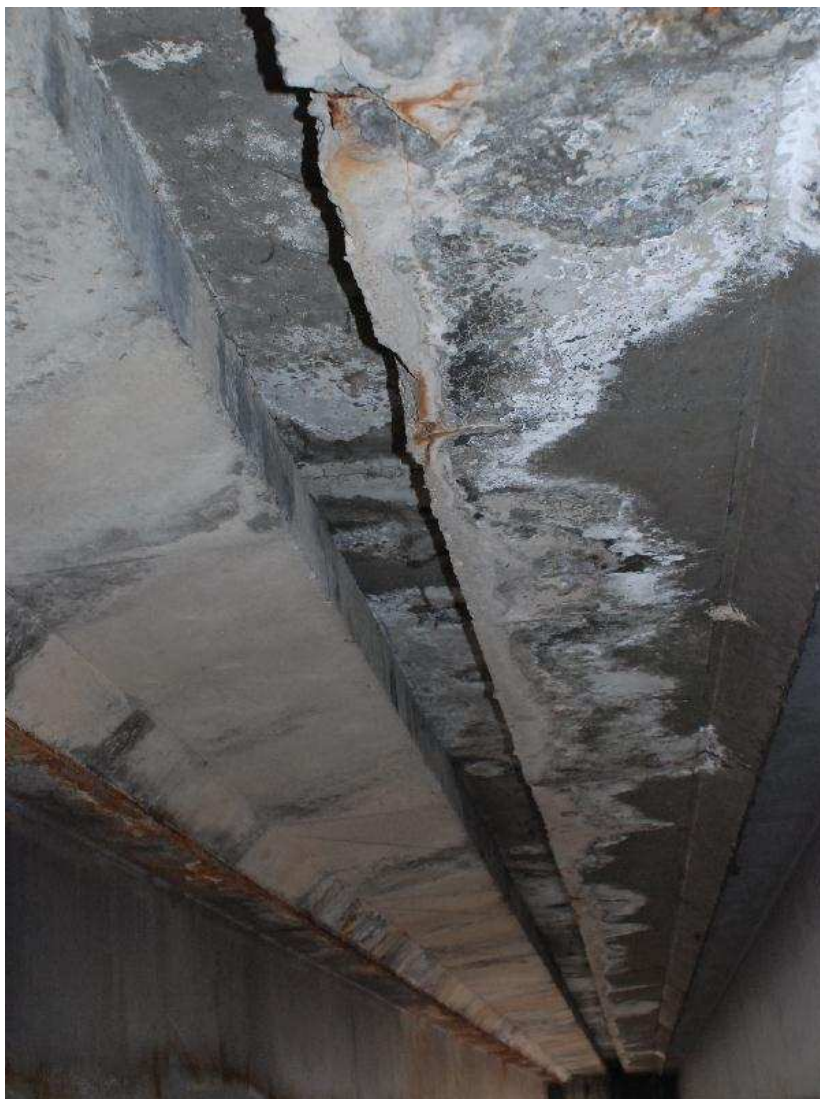
Au droit des encorbellements du TPC, les dégradations sont beaucoup plus importantes du fait des ruissellements qu'ils subissent car les dalles couvrant le vide inter-tabliers n'assurent pas d'étanchéité ; les éclats de béton et les armatures oxydées sont assez nombreux (Photo 27).

Photo n°27 : Intrados de l'encorbellement dans le TPC.

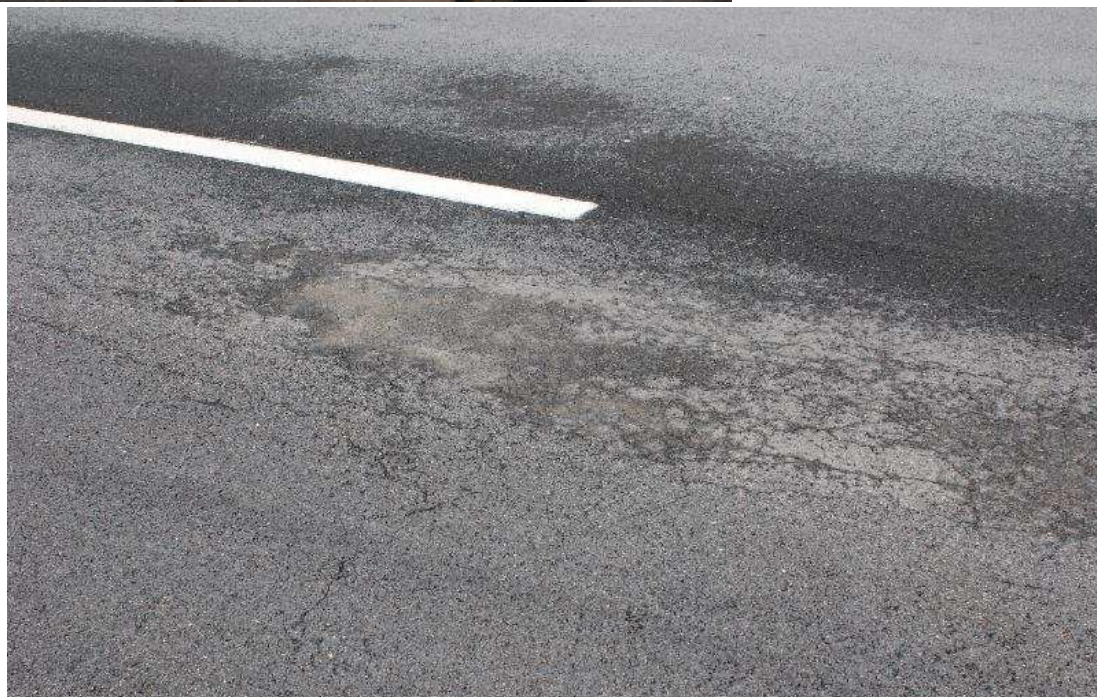
Elle a été refaite en 2008. On observe une zone de faïençage marqué à environ 20 m du joint de chaussée Est avec des remontées de laitance blanchâtre (Photo 28) ; cette zone, située sous les roues gauche de la voie lente se prolonge par de la fissuration longitudinale. La couche de roulement est également en cours de dégradation après le joint Est (Photo 29).

Photo 28 : Dégradation de la couche de roulement du tablier Sud avec remontée de laitance.

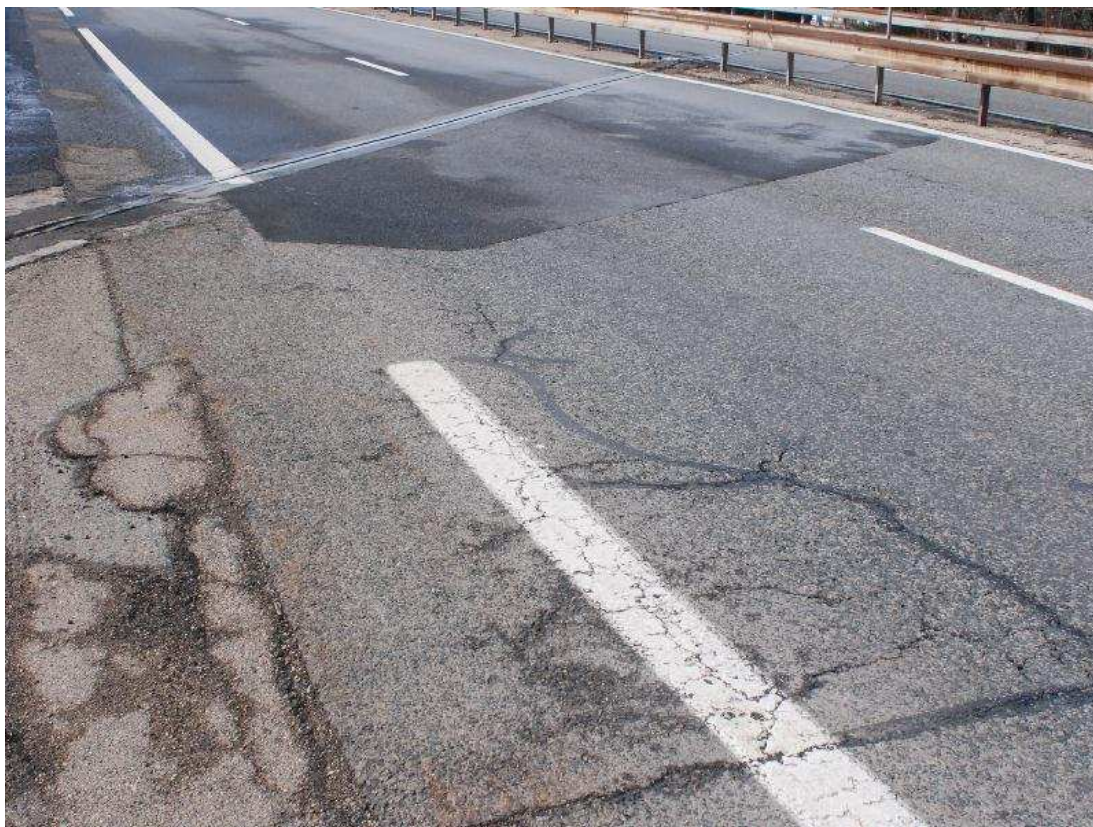
La couche de roulement mise en place en 2008, uniquement au droit des voies de circulation a commencé à se dégrader sérieusement : faïençage local avec remontées de laitance et nid de poule. L'hiver qui se termine va encore aggraver la situation et il est vraisemblable que des réparations de fortune seront encore à effectuer d'ici quelques temps.

Photo 29 : Dégradation de la couche de roulement du tablier Sud à l'about Est.
Photo 30 : Nid de poule en formation en bordure de la voie lente du tablier Nord.
