Laboratoire Régional
des Ponts et
Chaussées de Lyon

mars 2010

A48 Pont de PIQUEPIERRE

Inspection détaillée périodique 2010

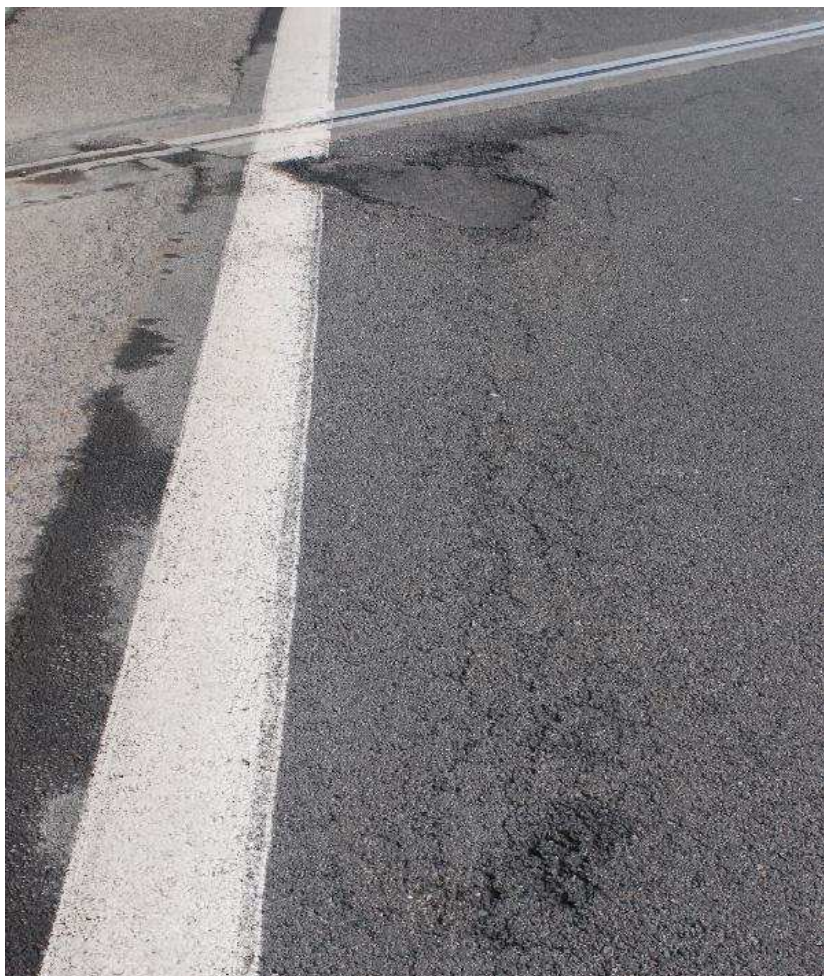
Photo 31 : Dégradation de la couche de roulement du tablier Nord près du joint Est.

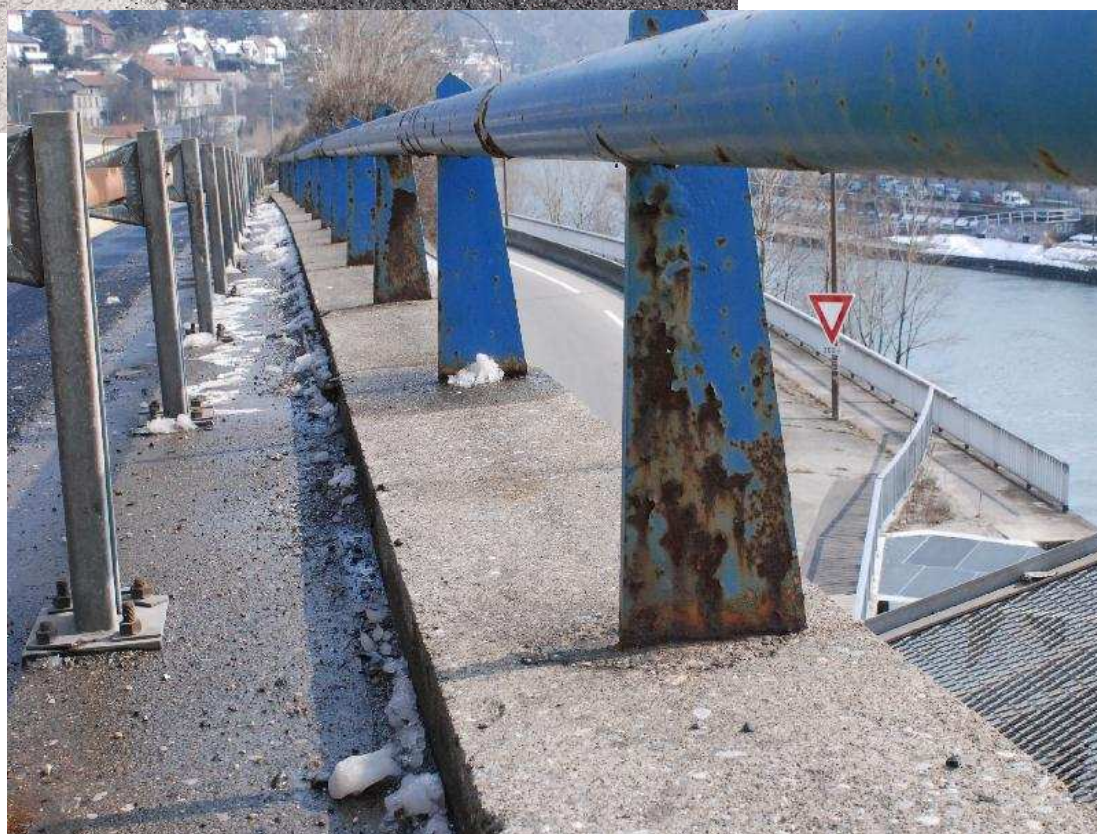
Photo 32 : Garde corps avec protection anticorrosion détruite.

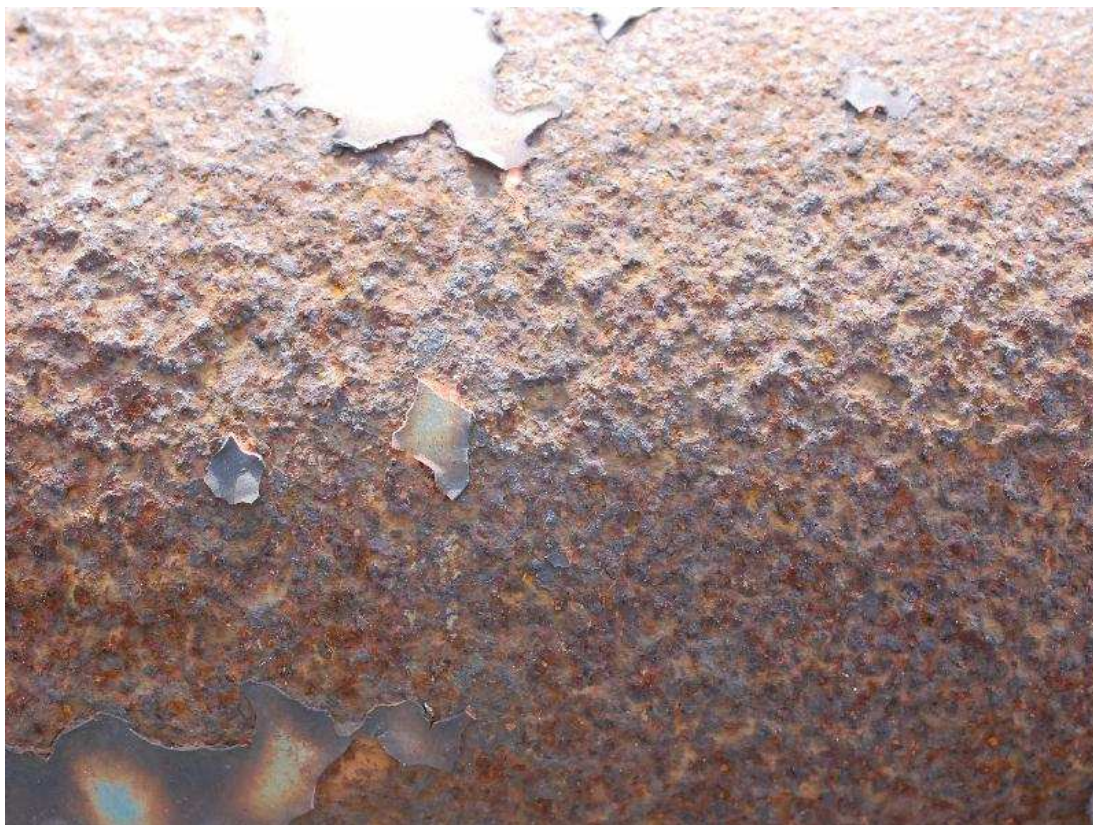
Photo 33 : Oxydation locale de la lisse supérieure du garde corps.

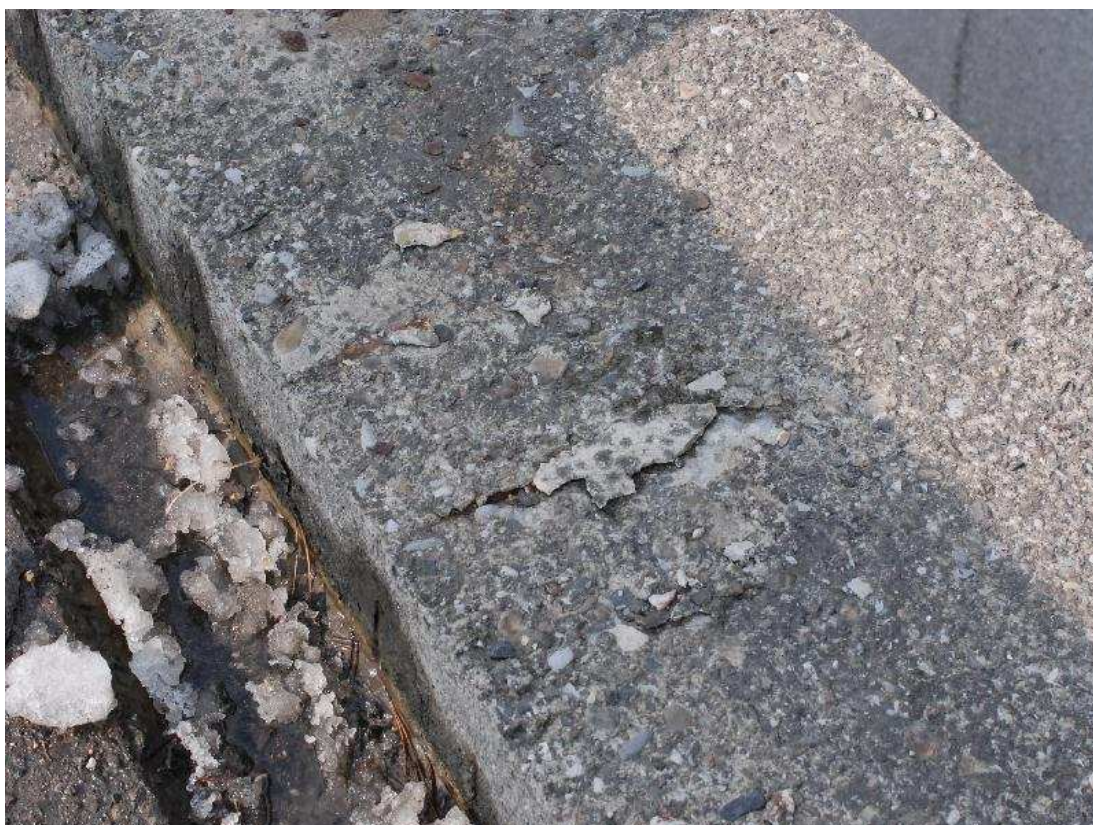
Elles sont coulées en place. Les fissures de retrait visibles en sous face se retrouvent en extrados. La plupart des armatures, antérieurement apparentes par manque ou absence d'enrobage mais protégées il y a quelques années, sont à nouveau visibles car les réparations qui avaient été faites sont éclatées (Photo 34). Il n'y a pas d'écaillage du béton.

Photo 34 : Armatures apparentes en face supérieure des corniches.

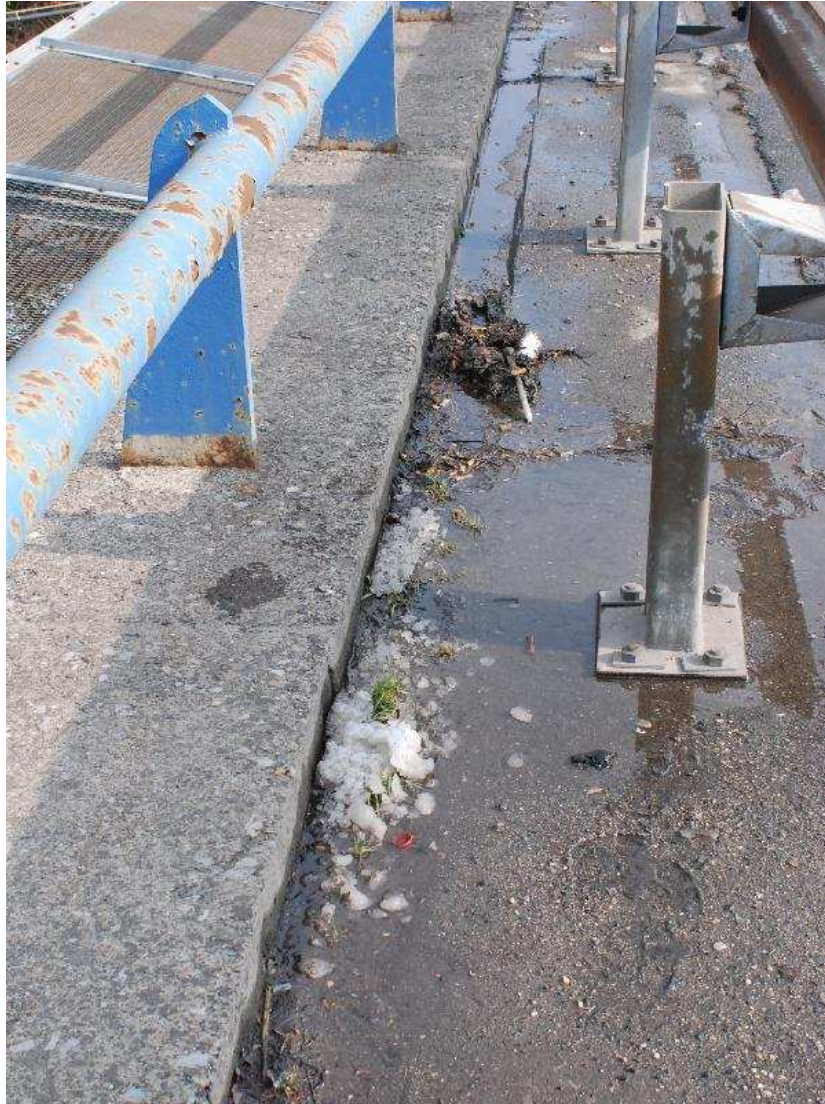
Photo 35 : Encrassement de la cunette de drainage en bordure du tablier Nord.

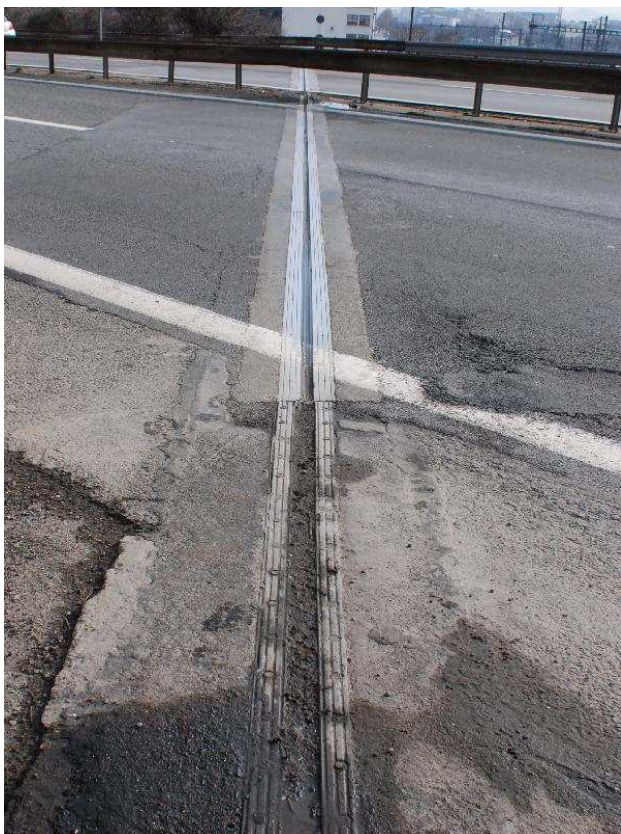
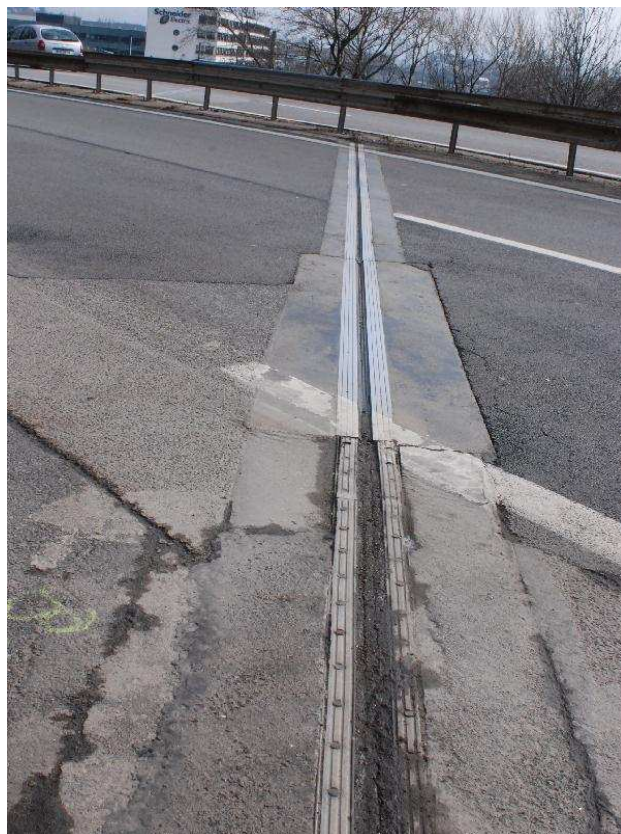
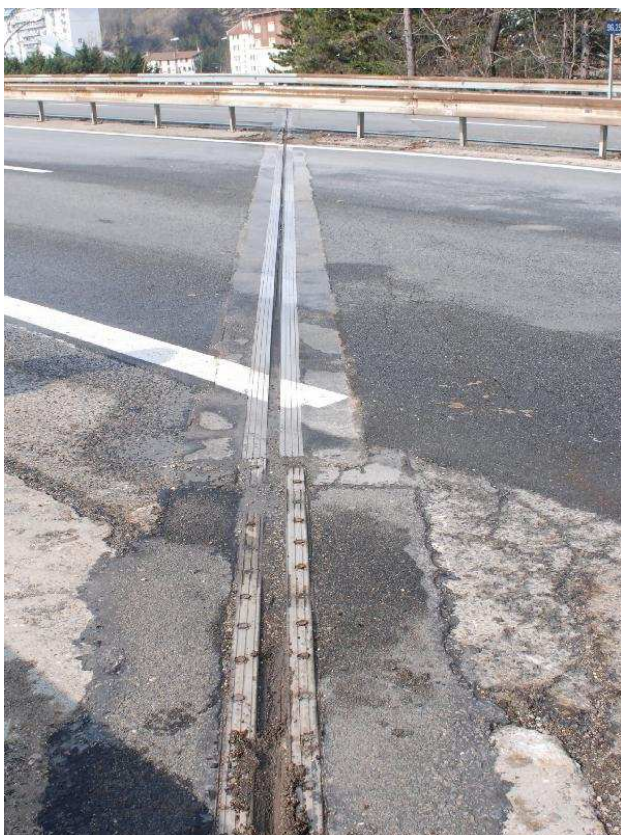
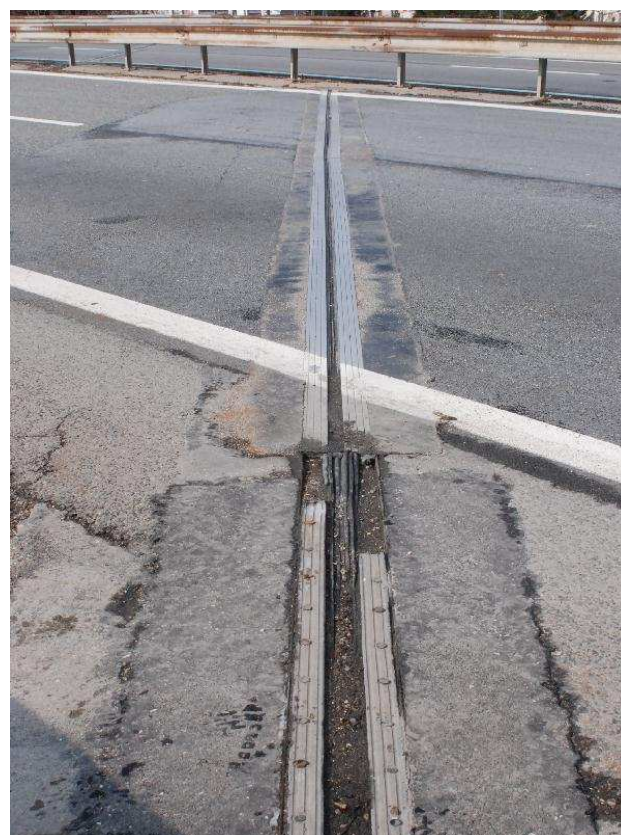
Les joints de chaussée ont été changés en 2008, en urgence, uniquement au droit des voies de circulation, sans traiter les BAU et les bords de tablier. Les éléments de joints anciens encore en place n'assure aucune étanchéité à la jonction avec les nouveau et surtout aux bords des tabliers car aucun relevé n'existe. C'est là le principal point d'alimentation en eau vers les culées et donc la cause principale de la dégradation des abouts de poutres, des appareils d'appui et du béton des sommiers des culées. La pérennité de la structure passe par la qualité de l'étanchéité de ces zones.

Photo 36 : joint de chaussée NE - Photo 37 : Joint de chaussée NO
Photo 38 : Joint de chaussée SE – Joint de chaussée SO

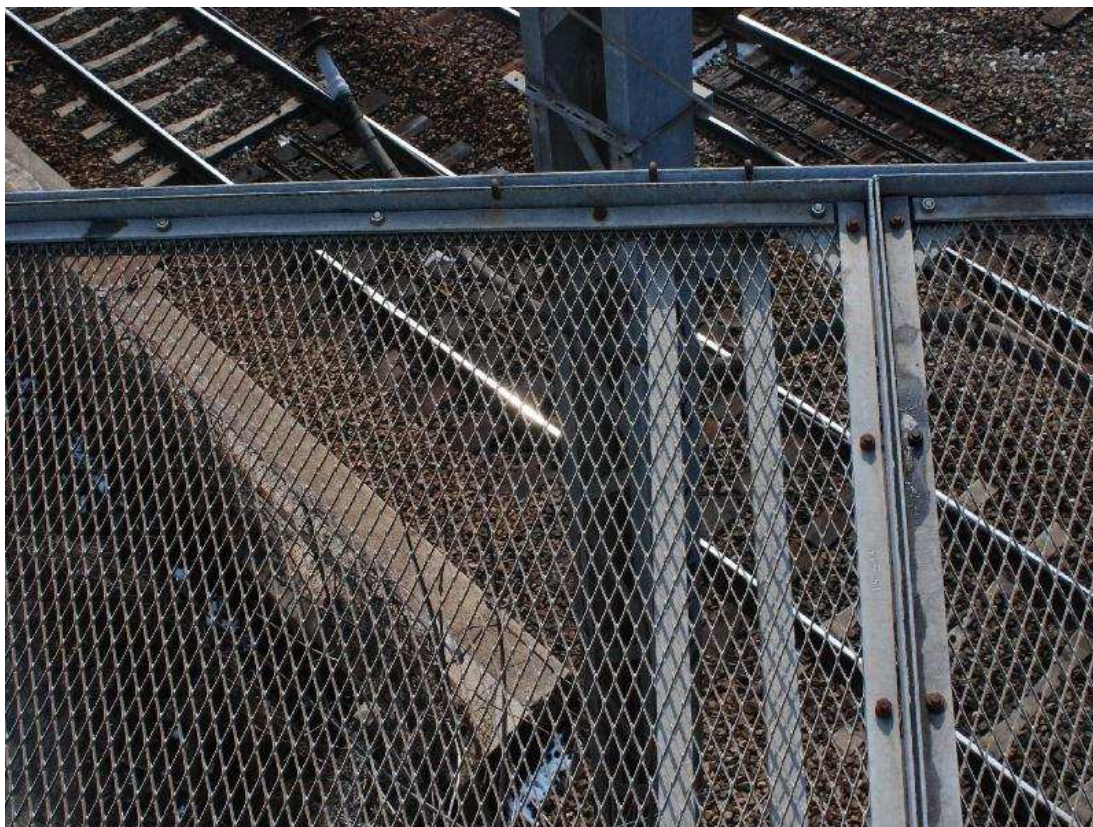
Photo 39 : Vue générale d'un écran de protection SNCF avec les deux types de boulons.

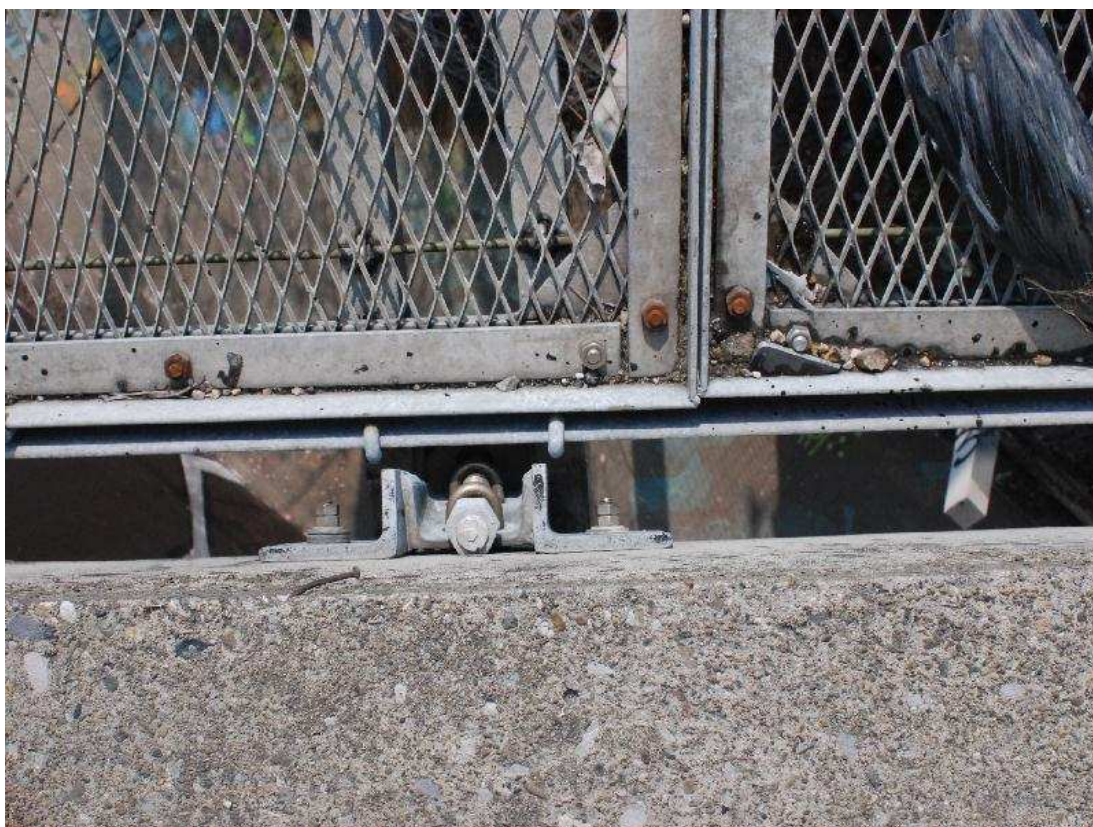
Photo 40 : Attache d'un écran de protection SNCF en face latérale du tablier.
