RN481 - Pont de Piquepierre

Inspection détaillée Périodique

Commune de Saint-Martin-le-Vinoux

Affaire C16LL0116

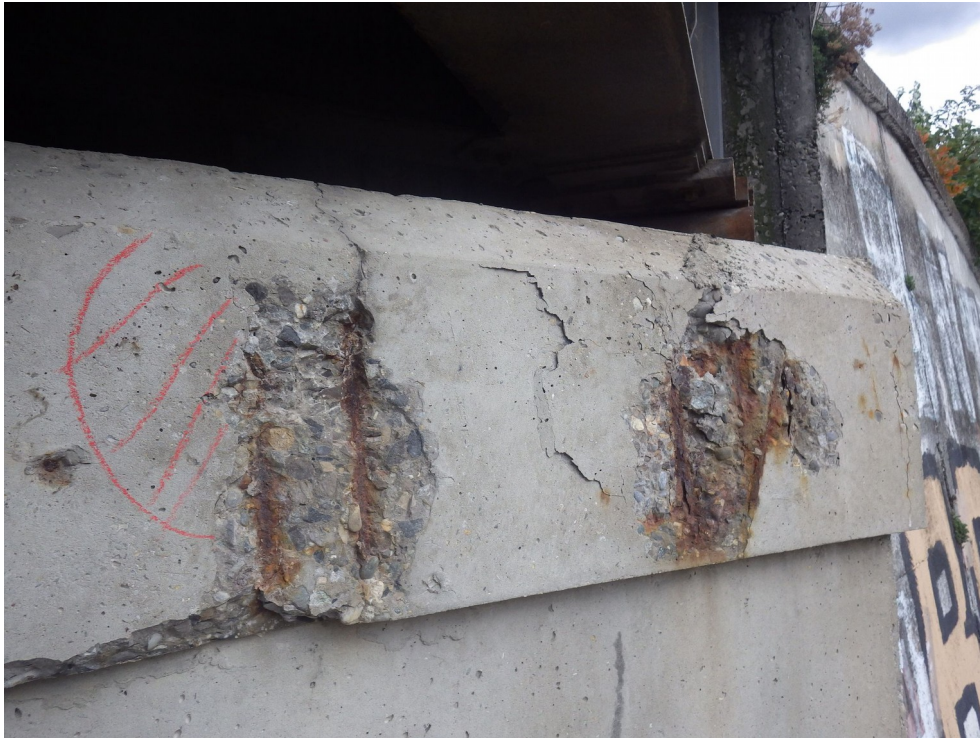
- la présence des désordres déjà répertoriés lors de la précédente inspection avec une légère évolution de ceux-ci,
- l'apparition de nouveaux éclats et aciers apparents verticaux oxydés sur le couronnement des murs de front (**Photos 1 et 2**),
- des éclats et des zones sonnant le creux sur le sommier (**Photo 3**),
- de nouvelles traces sèches, mais récentes, d'écoulement le long des murs de front et des murs garde-grève (**Photo 4**),
- La présence de tags sur toute la surface des parements limitant la visibilité des désordres.

Photo 1 : Nouvelles zones sonnant le creux et éclats avec aciers apparents oxydés (avant purge)
Culée Est – C0 – Tablier B (sens Lyon Grenoble) – côté Sud

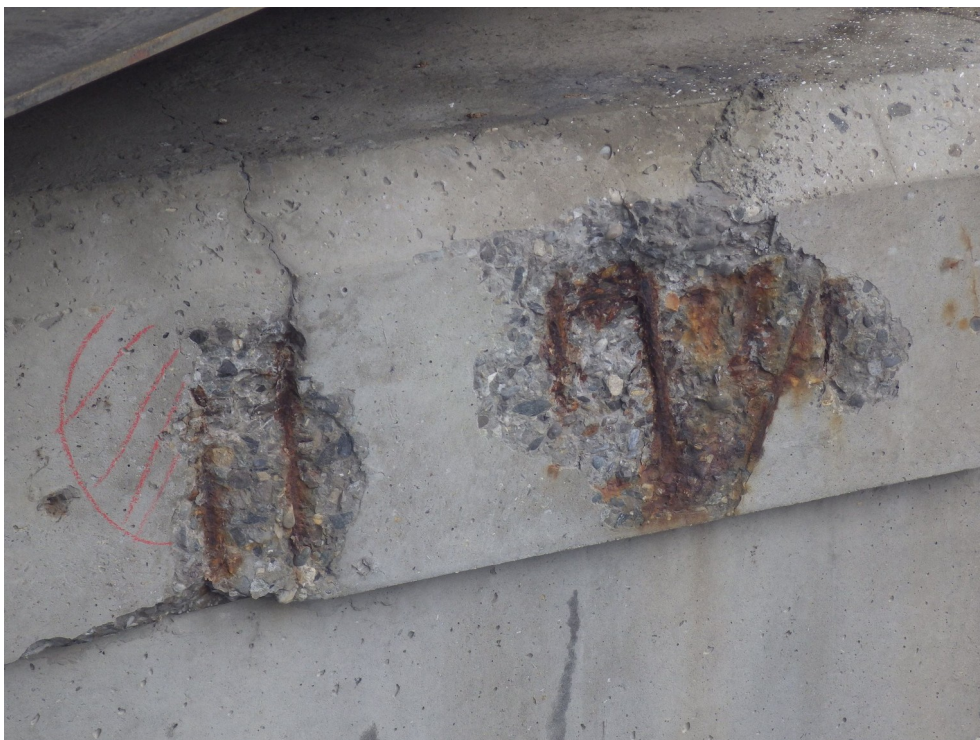
Photo 2 : Nouvelles zones sonnant le creux et éclats avec aciers apparents oxydés (après purge)
Culée Est – C0– Tablier B (sens Lyon Grenoble) – côté Sud

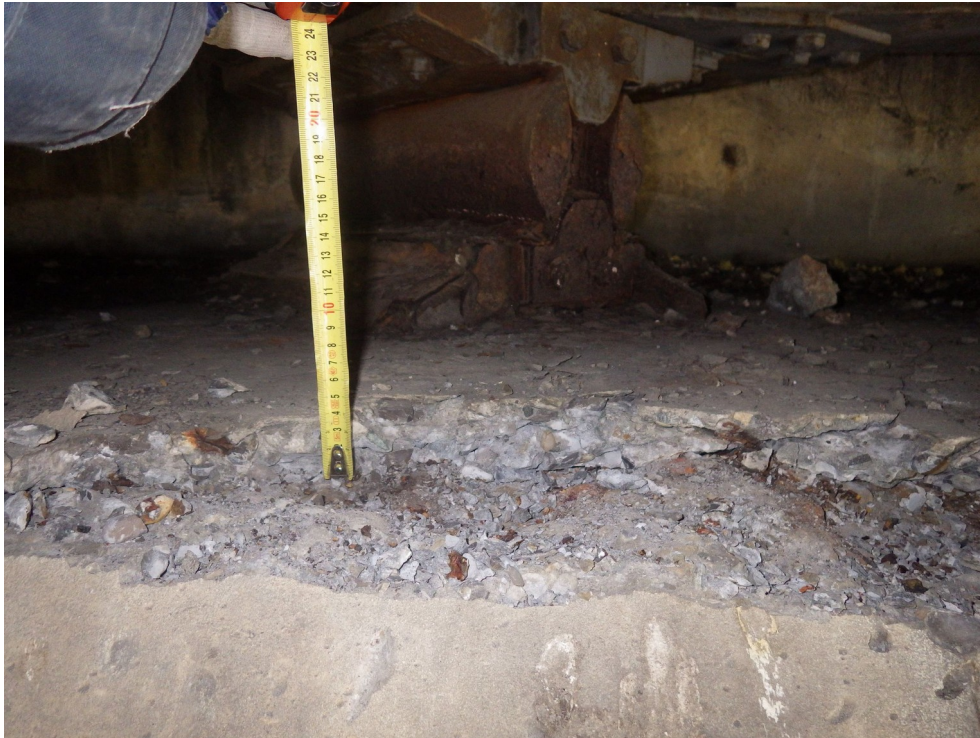
Photo 3 : Eclats sur sommier sur 4 cm de profondeur
Culée Est – C2– Tablier A (sens Grenoble Lyon) – poutre P5A

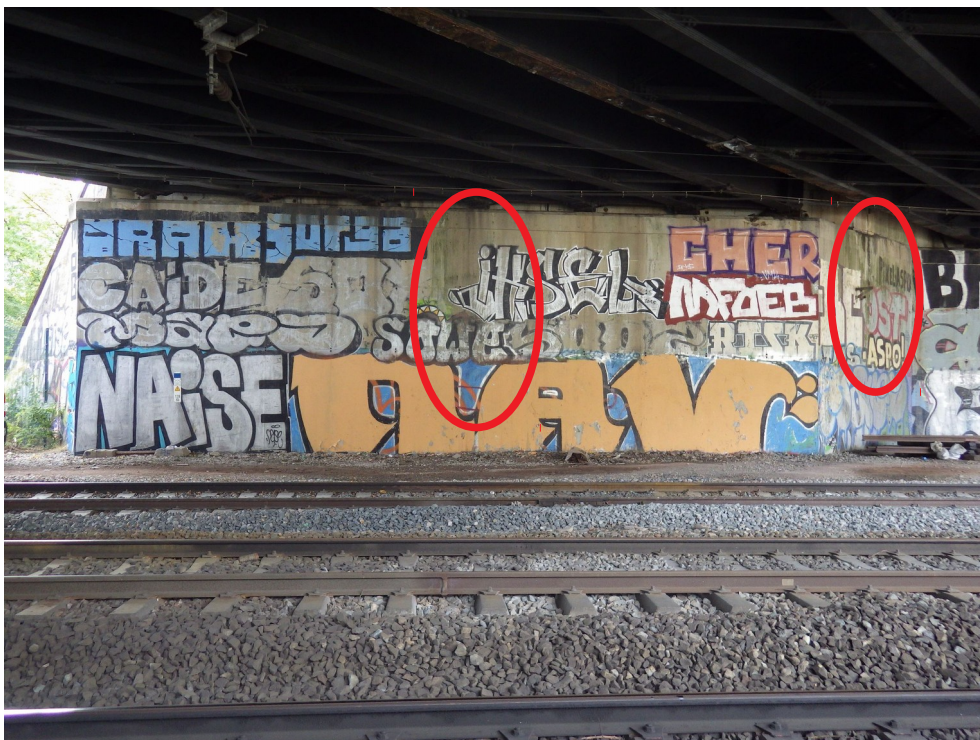
Photo 4 : Traces nouvelles d'écoulement
Culée Ouest – C0 – Tablier B (sens Lyon Grenoble)

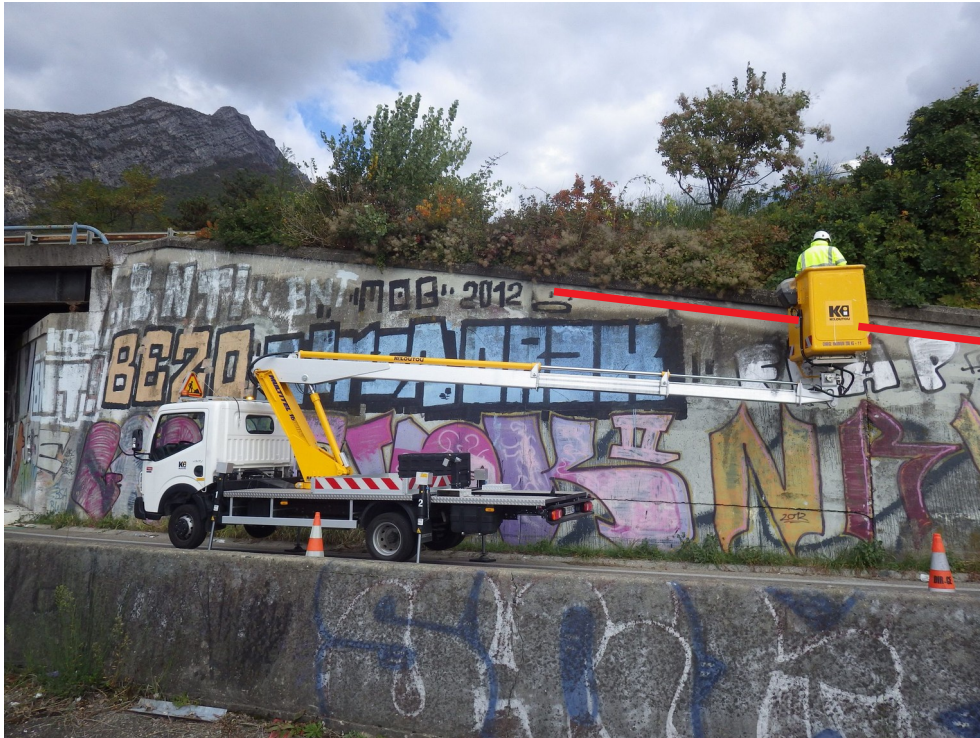
- l'apparition de fissures horizontales et verticales sur le mur de front avec une ouverture maximale de 0,4 mm, côté Sud,
 - une fissure sur reprise de bétonnage sous le couronnement du mur en aile Sud (**Photo 5**),

Photo 5 : Fissure sous couronnement du mur en aile
Culée Est – C2 – Mur en aile Sud

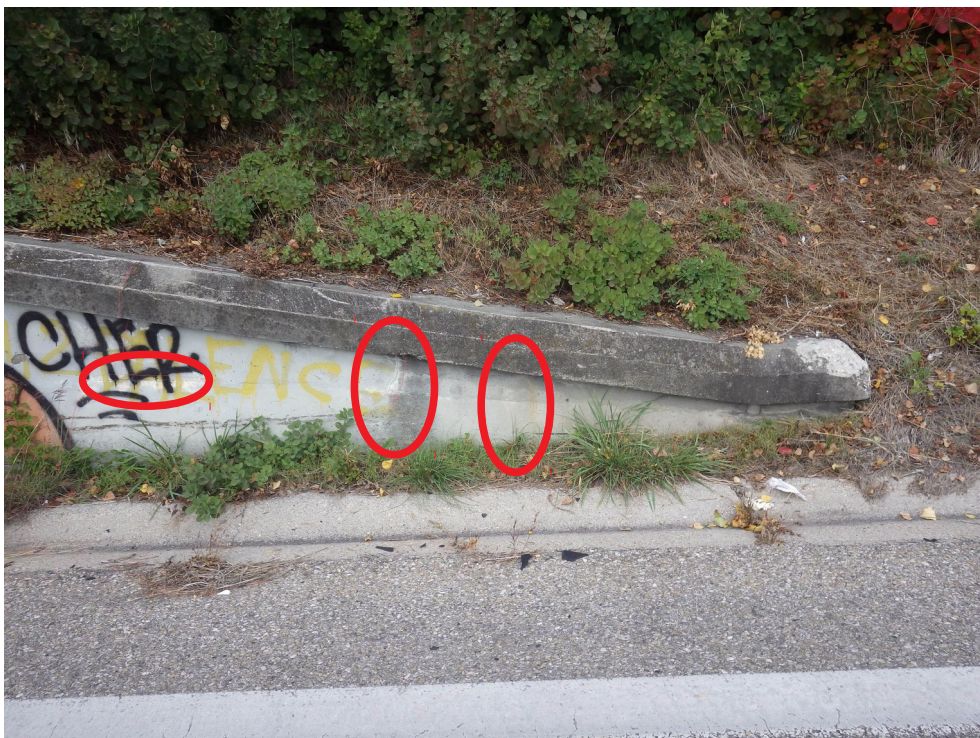
- l'apparition de calcite au droit des fissures du dernier plot du mur en aile Sud (**Photo 6**) et sur le mur Nord ainsi que sur une fissure horizontale du mur de front,

Photo 6 : Présence de calcite sur les fissures du dernier plot du mur en aile
Culée Est – C2 – Mur en aile Sud

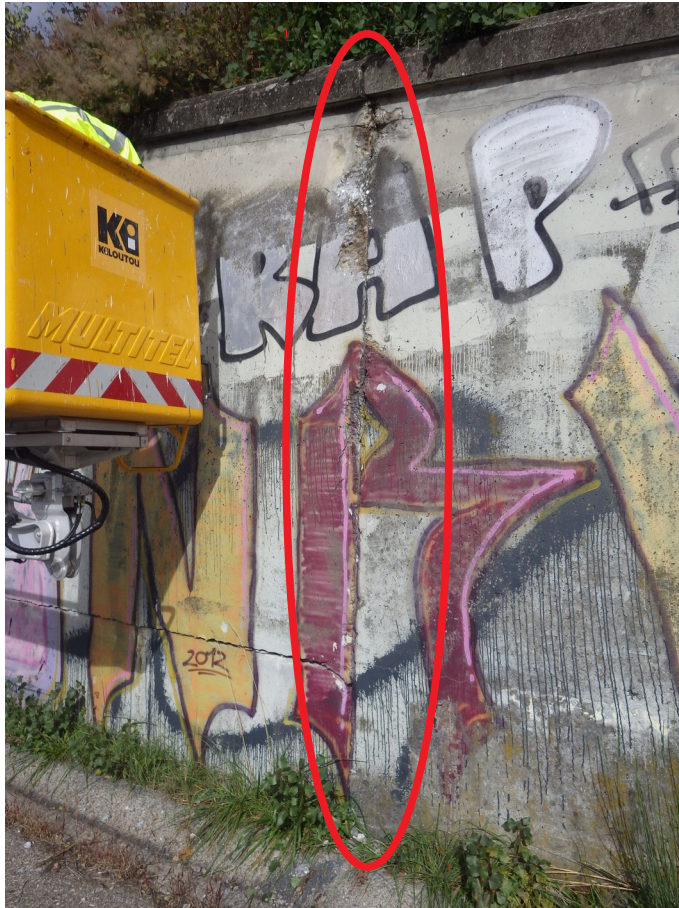
Photo 7 : Eclats le long du joint de
bétonnage des plots 2 et 3
Déversement intérieur du plot 3 par
rapport au plot 2
Culée Est – C2 – Mur en aile Sud

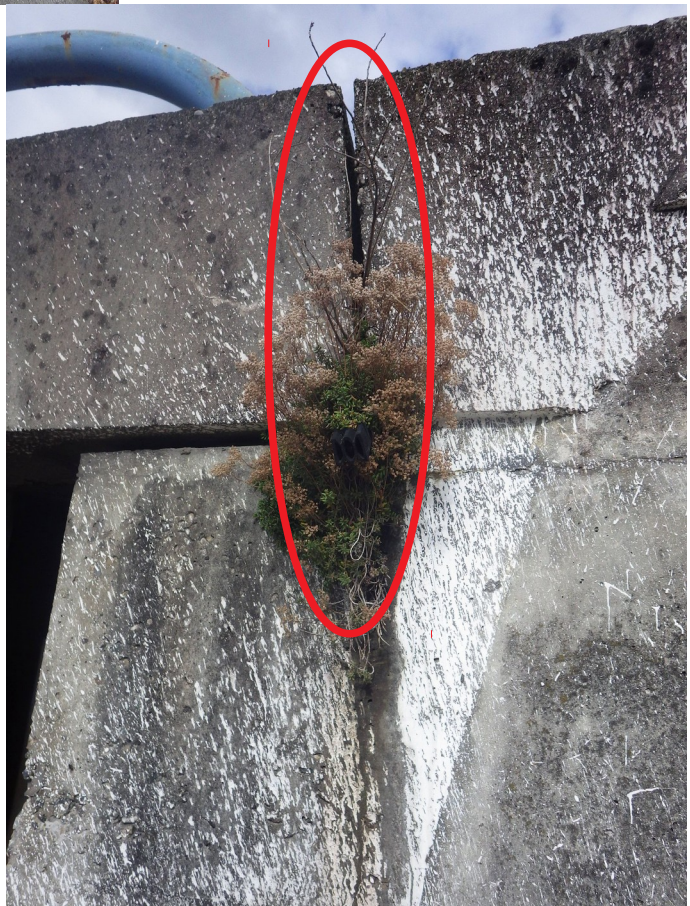
Photo 10 : Déversement extérieur du
premier plot du mur en aile par
rapport au mur de front
Culée Est – C2 – Mur en aile Sud

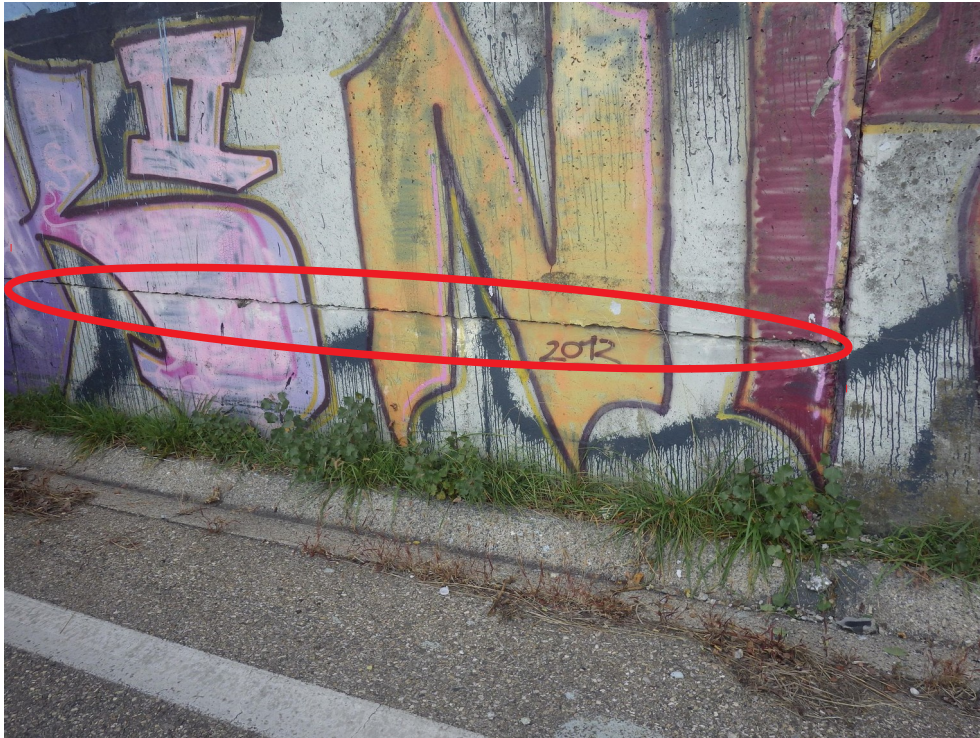
Zone de déversement	Mesure 2010 (en mm)	Mesure 2016 (en mm)
Culée C0 – mur en aile Nord joint entre le 1er et 2ème plot – déversement extérieur	10	10
Culée C2 – mur en aile Sud – plot jouxtant le mur de front – déversement extérieur (Photo 10)	10	6
Culée C2 – mur en aile Sud – joint entre 2ème et 3ème plot – déversement intérieur	25	20
Culée C2 – mur en aile Sud – 2ème plot – fissure horizontale en partie basse (Photo 11)	15	20

Photo 11 : Fissuration horizontale de la partie basse du plot 2
Culée Est – C0 – Mur en aile Sud

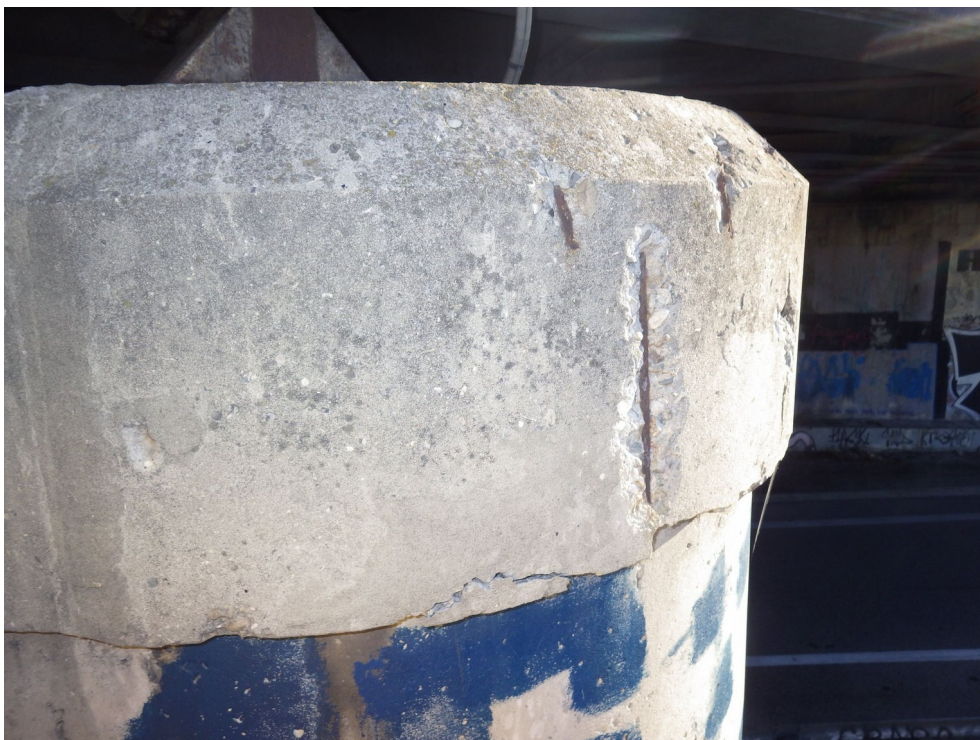
- En face Ouest (côté SNCF) :
 - une nouvelle petite zone d'éclat avec acier apparent en about Sud (**Photo 12**),
 - des fissures non relevées mais anciennes d'ouverture maximale de 0,1 mm,
 - une zone locale de fissures multidirectionnelles, près de l'about Sud,
 - des traces d'écoulement au droit du TPC,
 - de la calcite au droit du TPC, en bord Sud de la zone d'écoulement.
- En face Est (côté bretelle d'accès RN) :
 - une nouvelle zone d'éclat en about Nord (**Photo 13**),
 - des fissures non relevées mais anciennes d'ouverture maximale de 0,2 mm principalement sur le couronnement,
 - deux zones locales de fissures multidirectionnelles, côté Nord,
 - des traces d'écoulement au droit du TPC,
 - de la calcite sur une fissure verticale située sur le couronnement du parement.

Photo 12 : Eclat avec acier apparent oxydé sur couronnement
Pile P1 – about Sud

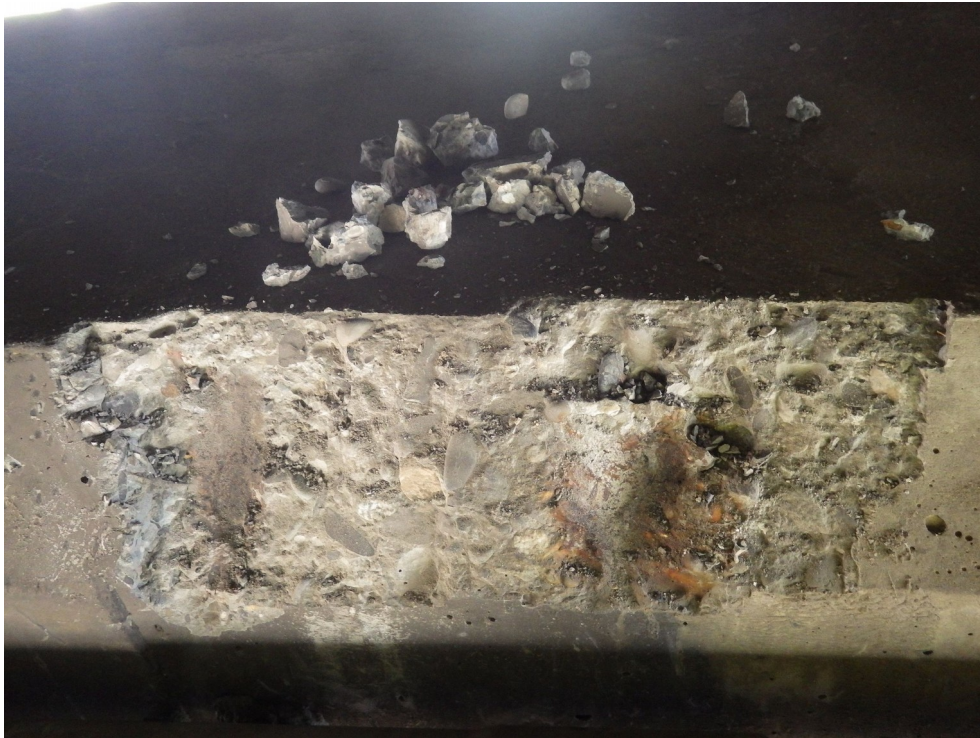
Photo 13 : Eclat avec acier apparent oxydé sur couronnement
Pile P1 – about Nord

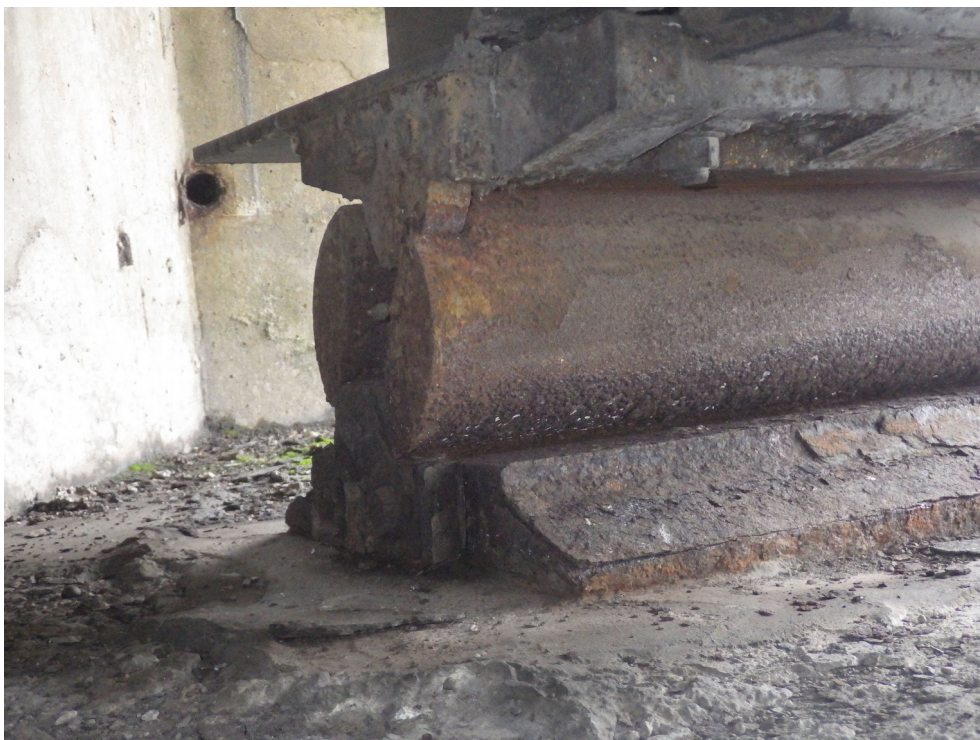
Ligne d'appui	appareil d'appui	Commentaires	Photos
culée C0 (Ouest)	P8A	Rouleau oxydé et incliné d'environ 2,5 cm vers la pile P1 Platine inférieure corrodée avec légère perte de matière	Photo 14
	P9A	Rouleau oxydé et incliné d'environ 2,5 cm vers la pile P1 Platine inférieure corrodée avec forte perte de matière Feuilletage de la dent inférieure avec perte de matière	Photo 15
	P10A	Rouleau oxydé et incliné d'environ 2,5 cm vers la pile P1 Platine inférieure corrodée avec forte perte de matière Feuilletage de la dent inférieure avec perte de matière	Photo 16
	P11A	Rouleau oxydé et incliné d'environ 2,5 cm vers la pile P1 Platine inférieure corrodée avec forte perte de matière	Photo 17
	P12A	Rouleau peu oxydé et incliné d'environ 2,5 cm vers la pile P1 Platine inférieure corrodée avec forte perte de matière	Photo 18
	P13A	Rouleau corrodé et incliné d'environ 2,5 cm vers la pile P1 Platine inférieure corrodée avec forte perte de matière	Photos 19 et 20

Photo 14 : Appareil d'appui P8A
Culée Ouest – C0 – Tablier A (sens Grenoble Lyon)

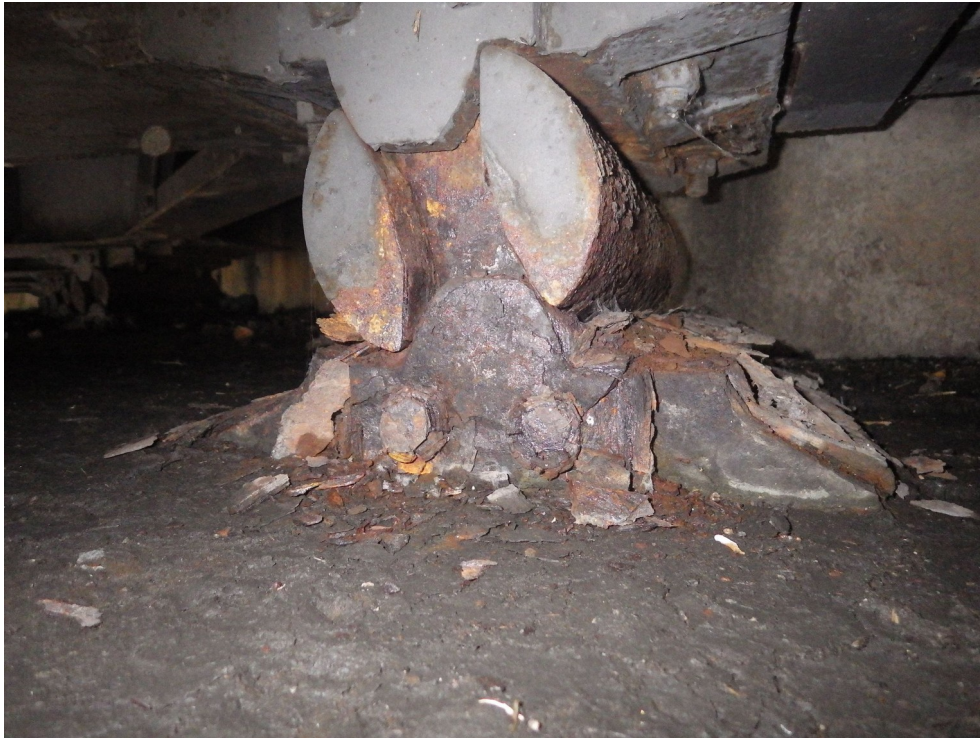
Photo 15 : Appareil d'appui P9A
Culée Ouest – C0 – Tablier A (sens Grenoble Lyon)

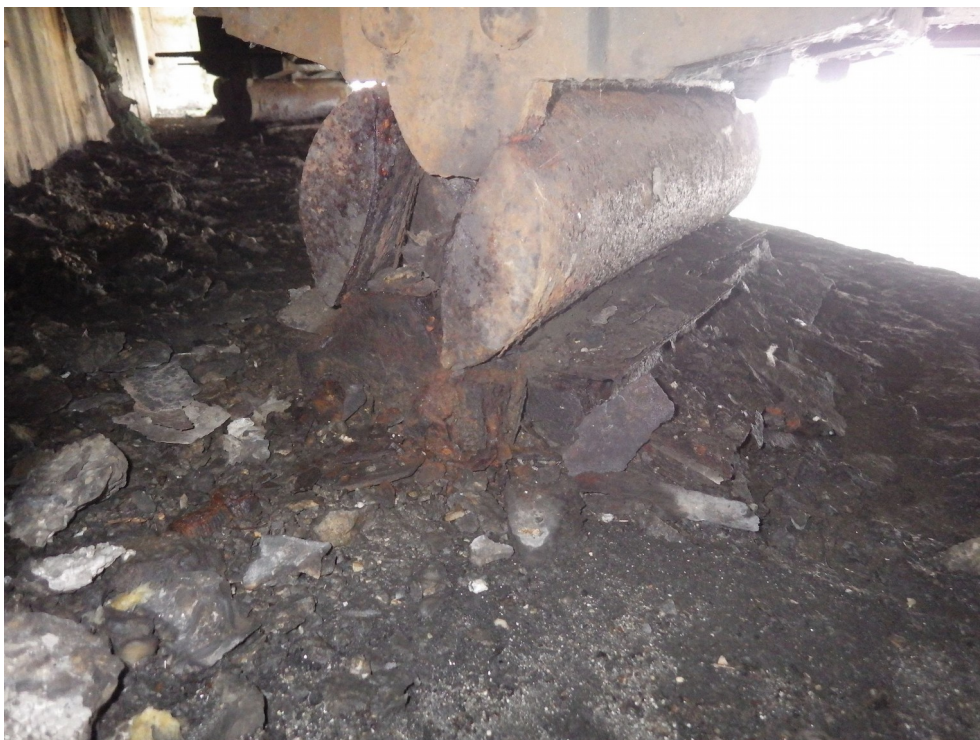
Photo 16 : Appareil d'appui P10A
Culée Ouest – C0 – Tablier A (sens Grenoble Lyon)

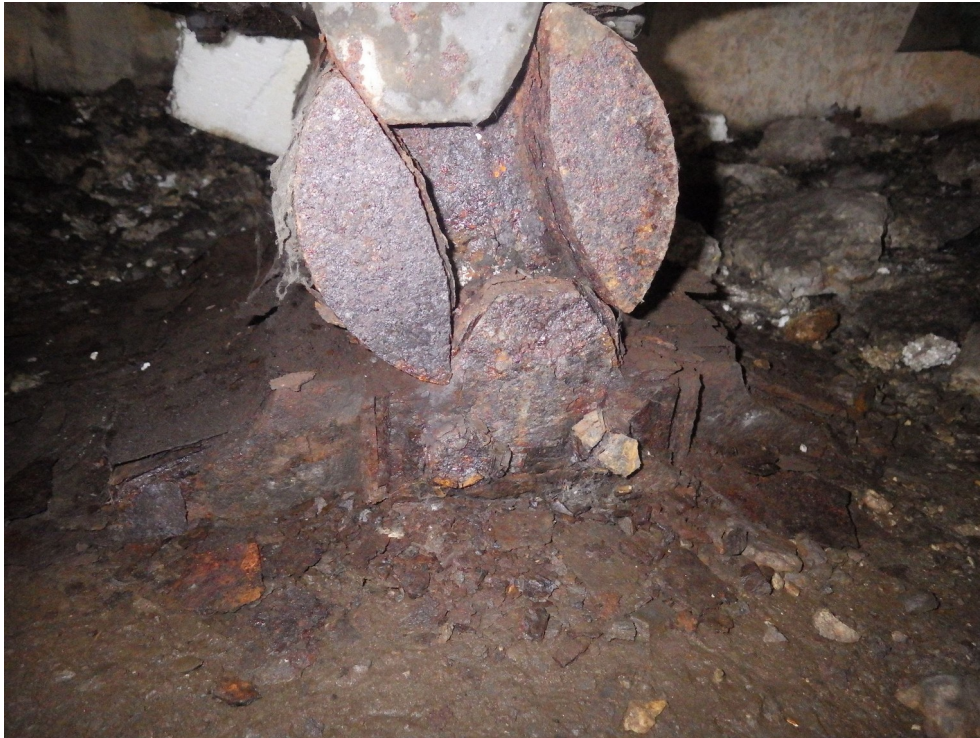
Photo 17 : Appareil d'appui P11A
Culée Ouest – C0 – Tablier A (sens Grenoble Lyon)

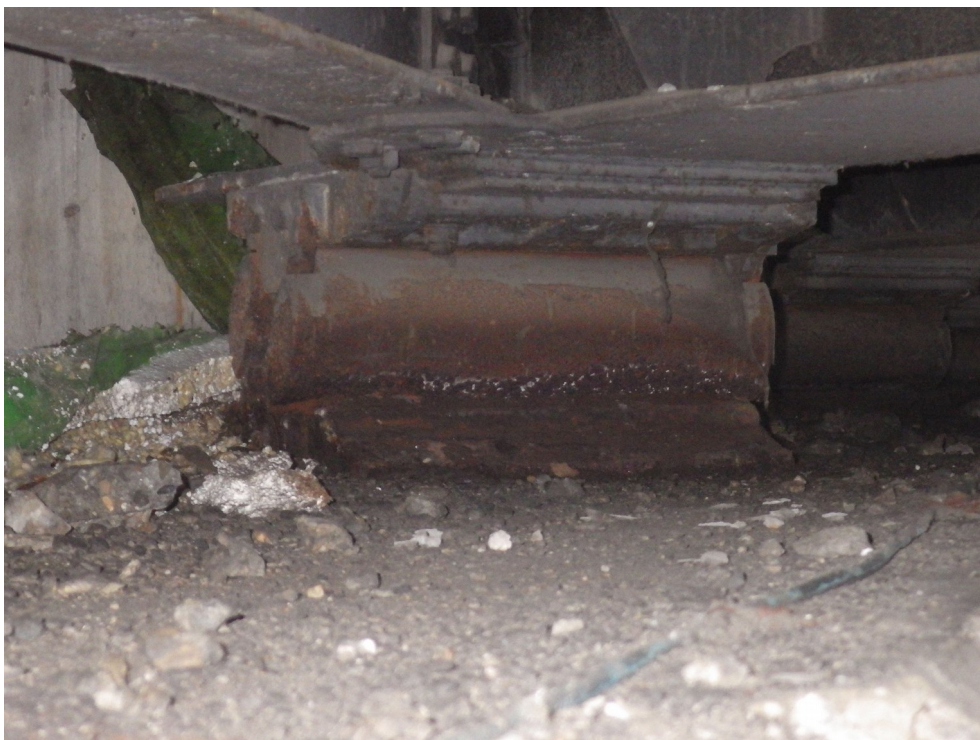
Photo 18 : Appareil d'appui P12A
Culée Ouest – C0 – Tablier A (sens Grenoble Lyon)

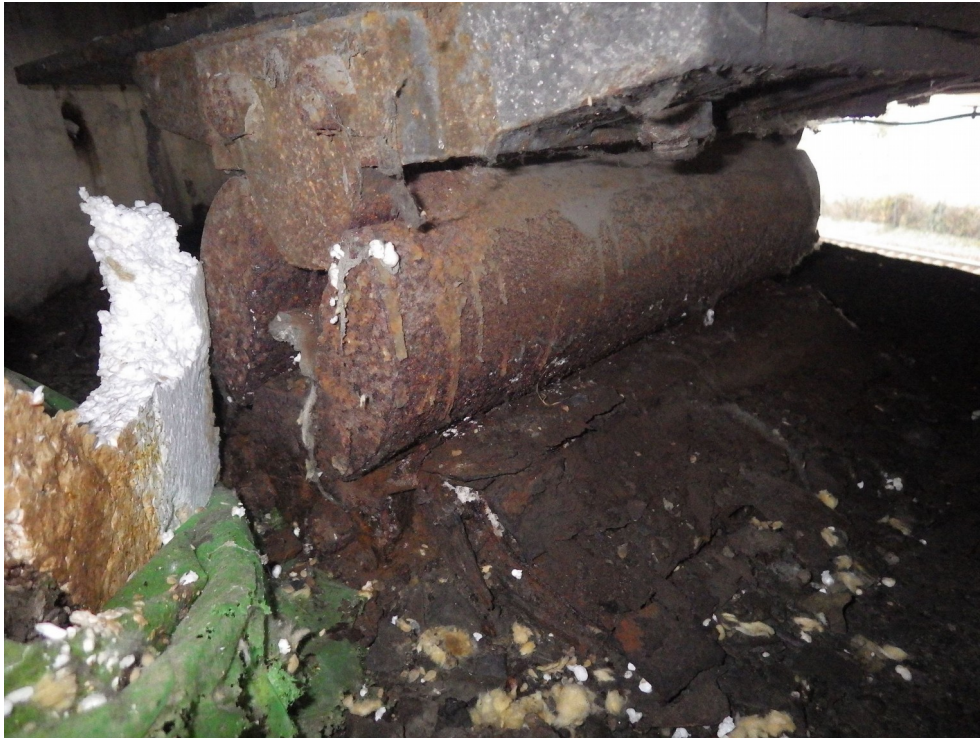
Photo 19 : Appareil d'appui P13A
Culée Ouest – C0 – Tablier A (sens Grenoble Lyon)

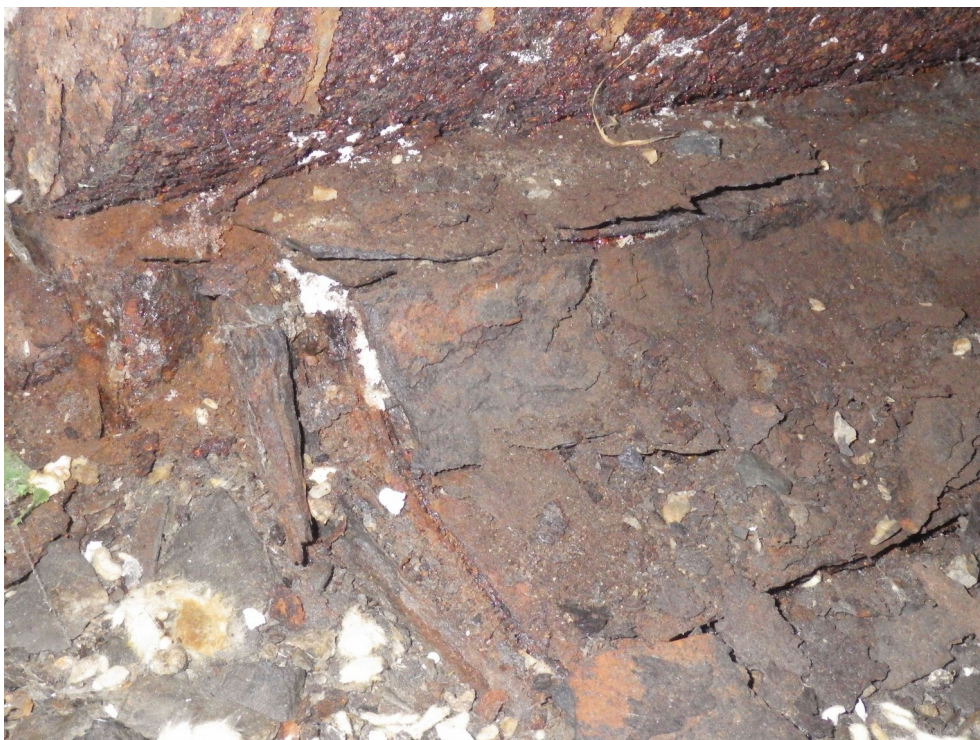
Photo 20 : Appareil d'appui P13A, platine inférieure corrodée
Culée Ouest – C0 – Tablier A (sens Grenoble Lyon)

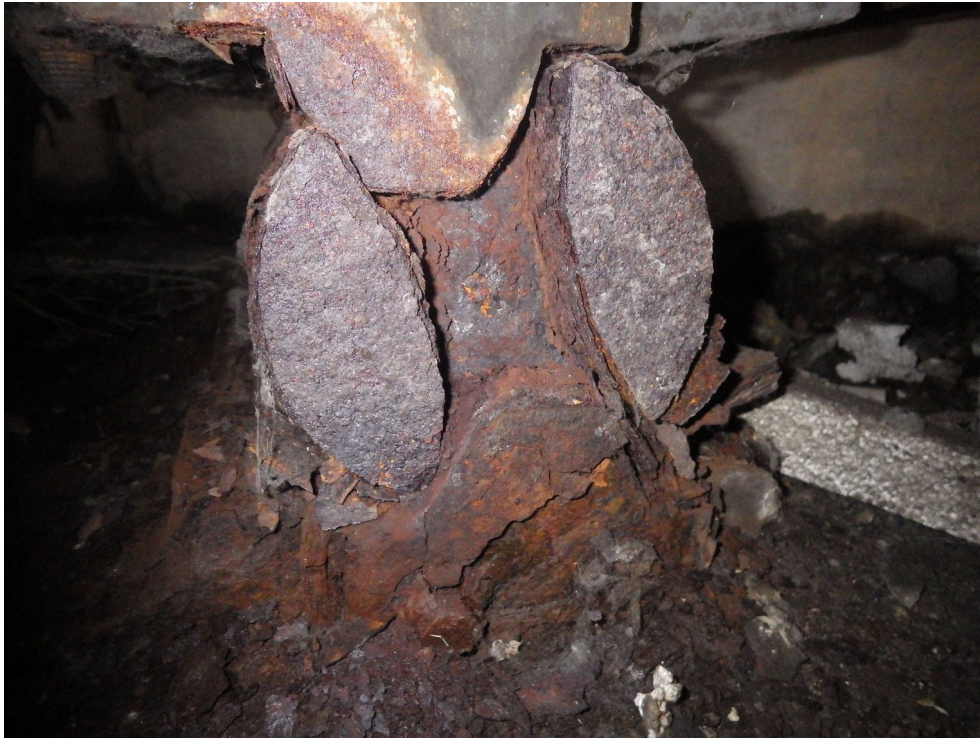
P14A	Rouleau corrodé et incliné d'environ 2,5 cm vers la pile P1 Platine inférieure corrodée avec forte perte de matière Dents inférieure et supérieure corrodée avec perte de matière	Photos 21 et 22
	P8B	Rouleau oxydé et incliné d'environ 2,5 cm vers la pile P1 Platine inférieure corrodée avec forte perte de matière	
	P9B	Rouleau oxydé et incliné d'environ 2,5 cm vers la pile P1 faible perte de matière Platine inférieure corrodée avec forte perte de matière Platine supérieure oxydée Feuilletage de la dent inférieure avec perte de matière	Photo 23
	P10B	Rouleau oxydé et incliné d'environ 2,5 cm vers la pile P1 Platine inférieure corrodée avec perte de matière	Photo 24
	P11B	Rouleau oxydé et incliné d'environ 2,5 cm vers la pile P1 Platine inférieure corrodée avec perte de matière, humidité sur sommier Platine supérieure oxydée	Photo 25
	P12B	Rouleau oxydé et incliné d'environ 2,5 cm vers la pile P1 Platine inférieure corrodée avec légère perte de matière

Photo 21 : Appareil d'appui P14A, dent inférieure corrodée
Culée Ouest – C0 – Tablier A (sens Grenoble Lyon)

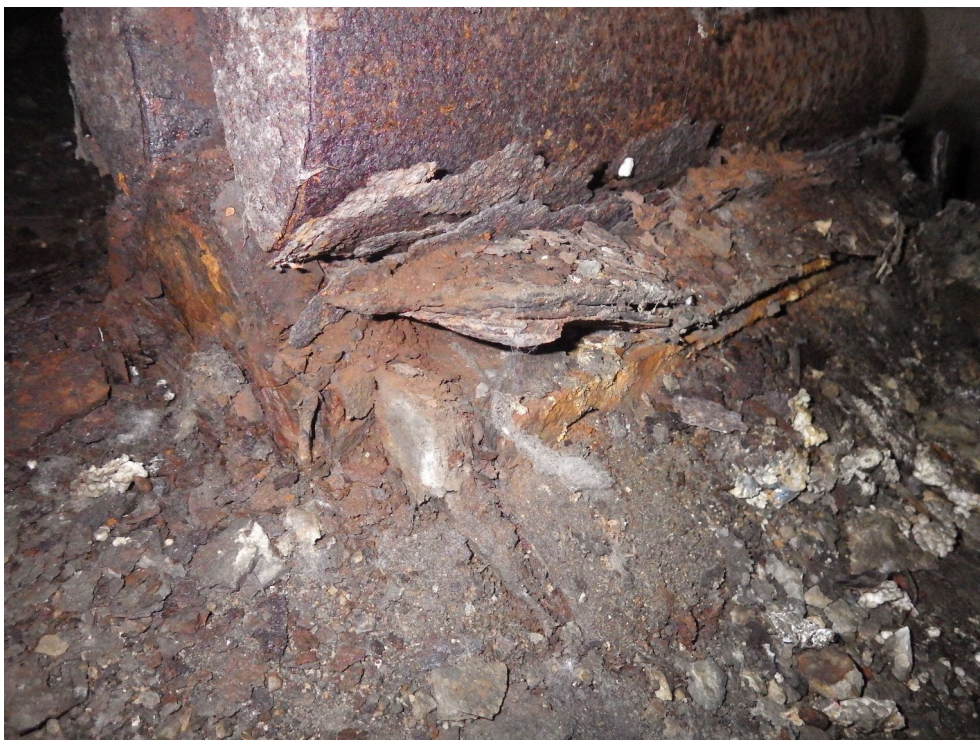
Photo 22 : Appareil d'appui P14A, platine inférieure corrodée
Culée Ouest – C0 – Tablier A (sens Grenoble Lyon)

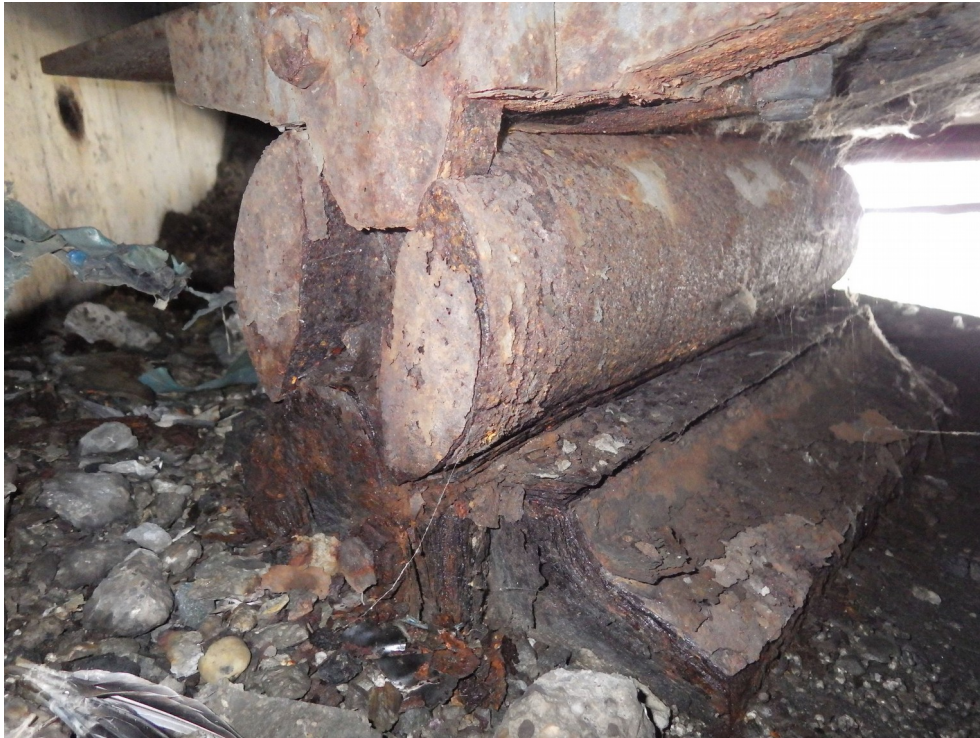
Photo 23 : Appareil d'appui P9B, platine et dent inférieures corrodées
Culée Ouest – C0 – Tablier B (sens Lyon Grenoble)

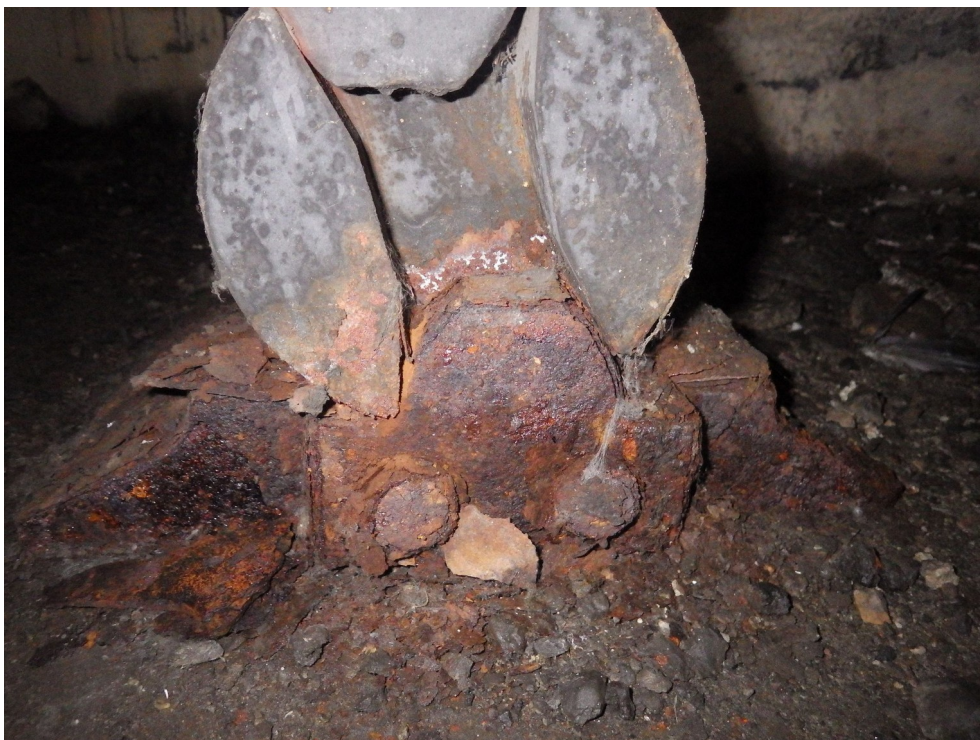
Photo 24 : Appareil d'appui P10B, platine et dent inférieures corrodées
Culée Ouest – C0 – Tablier B (sens Lyon Grenoble)

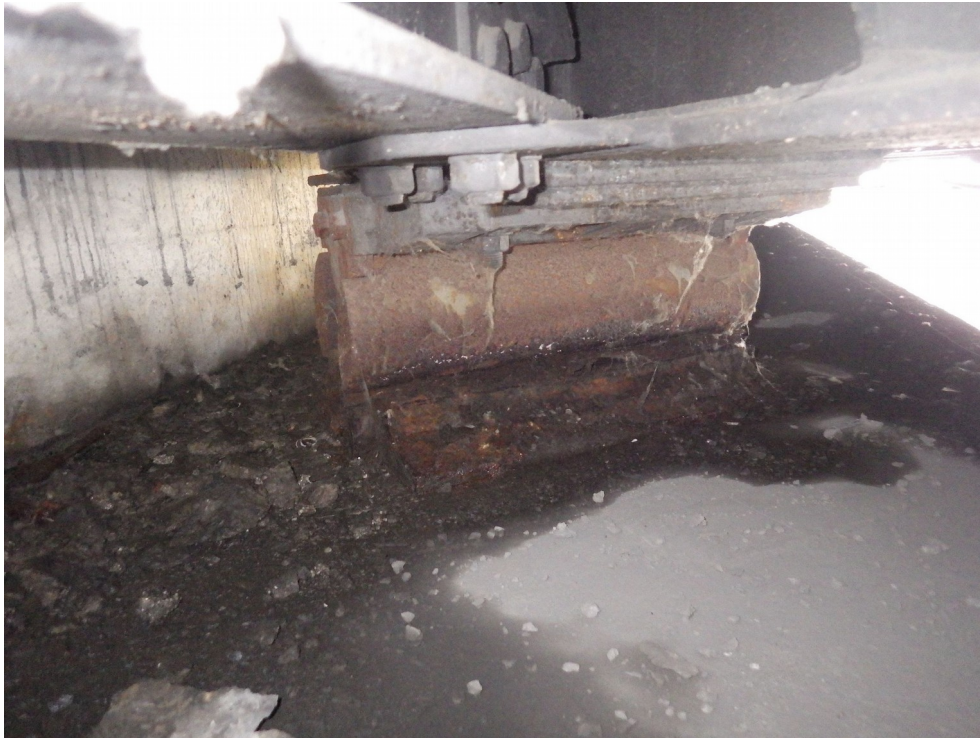
Photo 25 : Appareil d'appui P11B, platine inférieure corrodée, humidité présente
Culée Ouest – C0 – Tablier B (sens Lyon Grenoble)

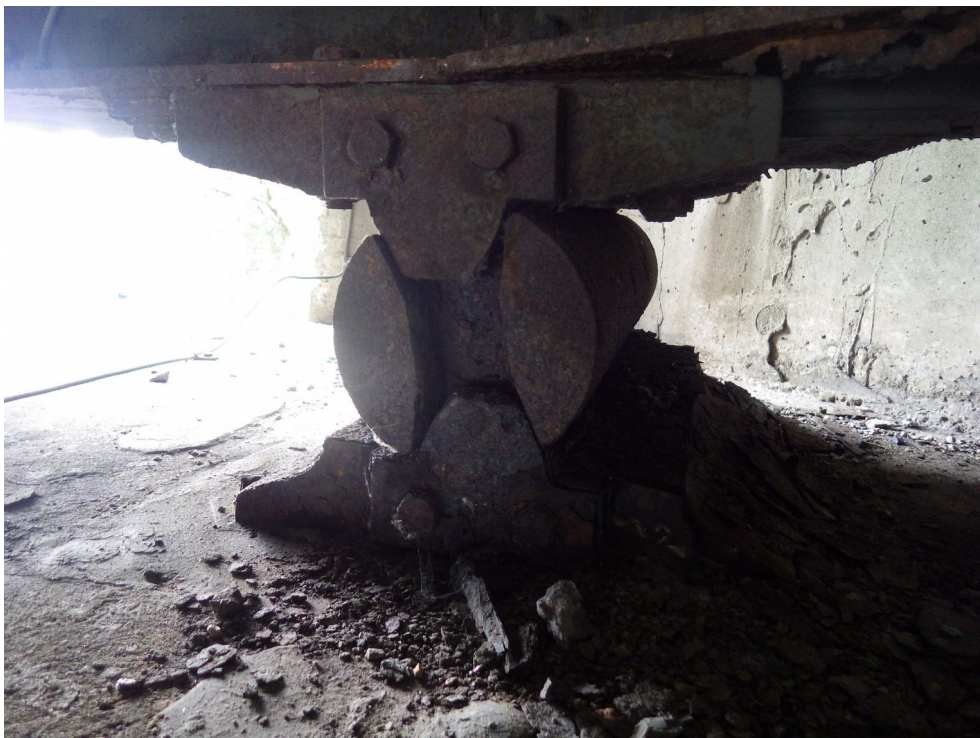
P13B	Rouleau oxydé et incliné d'environ 2,5 cm vers la pile P1 Platine inférieure corrodée avec légère perte de matière	
	P14B	Rouleau oxydé et incliné d'environ 2,5 cm vers la pile P1 Platine inférieure corrodée avec perte de matière Platine supérieure oxydée	Photo 26

Photo 26 : Appareil d'appui P14B, platine inférieure corrodée
Culée Ouest – C0 – Tablier B (sens Lyon Grenoble)

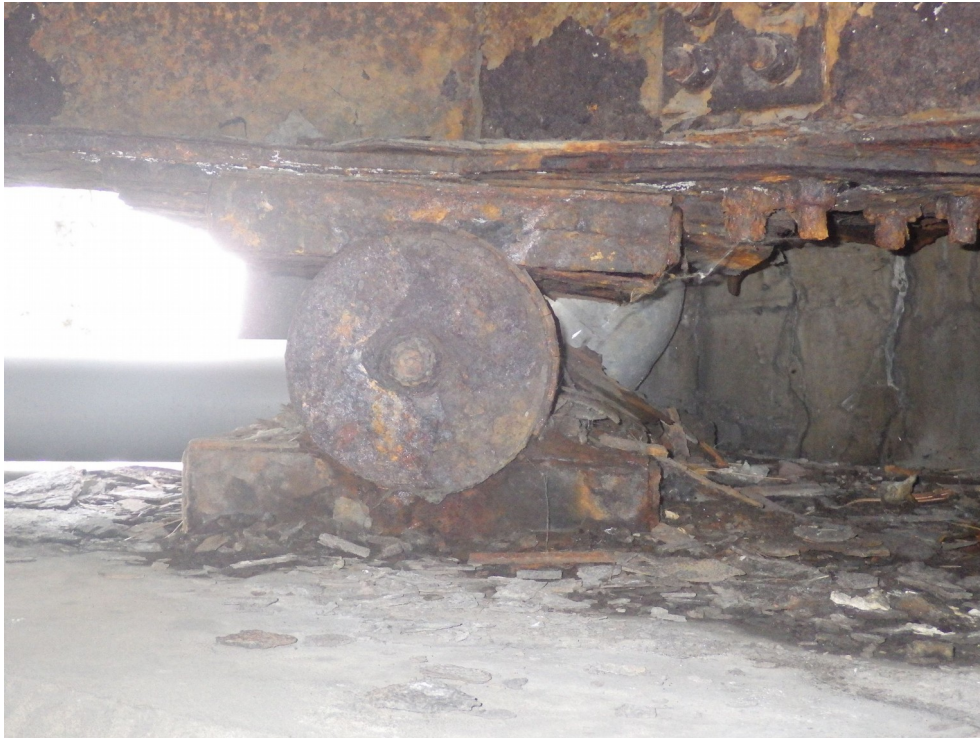
Ligne d'appui	appareil d'appui	Commentaires	Photos
culée C2 (Est)	P1A	Rouleau corrodé – faible perte de matière Platine inférieure corrodée avec forte perte de matière Platine supérieure corrodée	Photos 27 et 28
	P2A	Rouleau corrodé et non incliné Platine inférieure corrodée avec perte de matière Platine supérieure oxydée	Photo 29
	P3A	Rouleau corrodé non incliné Platine inférieure corrodée avec perte de matière Platine supérieure oxydée	Photo 30
	P4A	Rouleau oxydé et non incliné Platine inférieure corrodée avec perte de matière Platine supérieure oxydée	Photo 31
	P5A	Rouleau oxydé et non incliné Platine inférieure corrodée avec perte de matière Platine supérieure oxydée	
	P6A	Rouleau oxydé et non incliné Platine inférieure corrodée avec perte de matière, humidité sur sommier	
	P7A	Rouleau oxydé et non incliné Platine inférieure corrodée avec perte de matière Platine supérieure oxydée	
	P1B	Rouleau corrodé, non incliné et fendu Platine inférieure corrodée avec perte de matière Platine supérieure corrodée avec perte de matière	Photos 32 et 33

Photo 27 : Appareil d'appui P1A, platines corrodées
Culée Est – C2 – Tablier A (sens Grenoble Lyon)

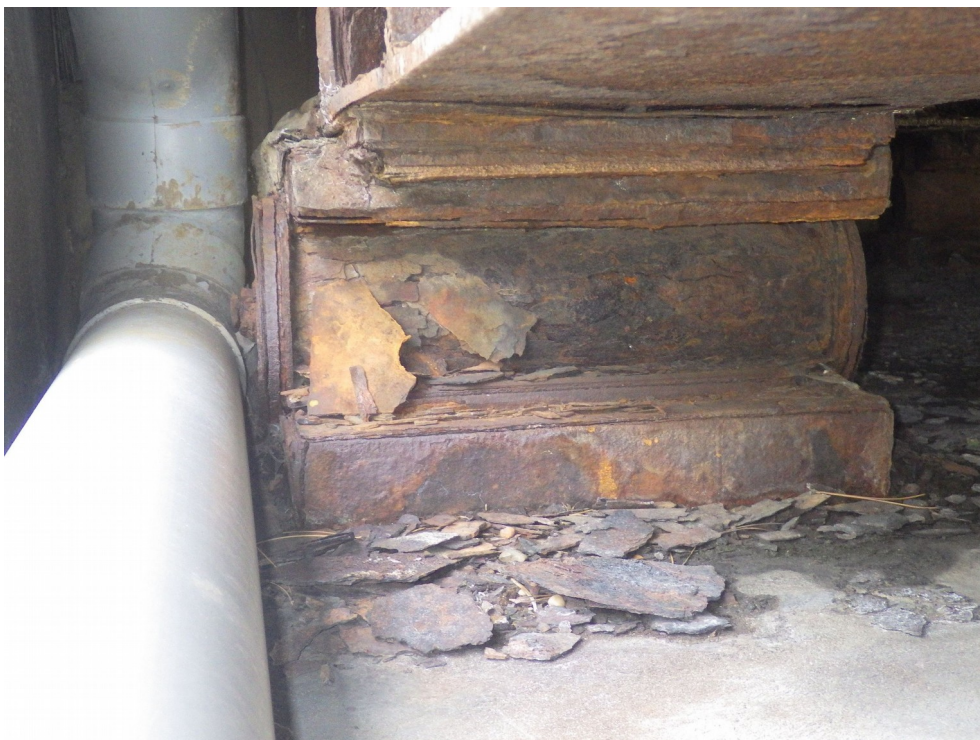
Photo 28 : Appareil d'appui P1A, rouleau corrodé
Culée Est – C2 – Tablier A (sens Grenoble Lyon)

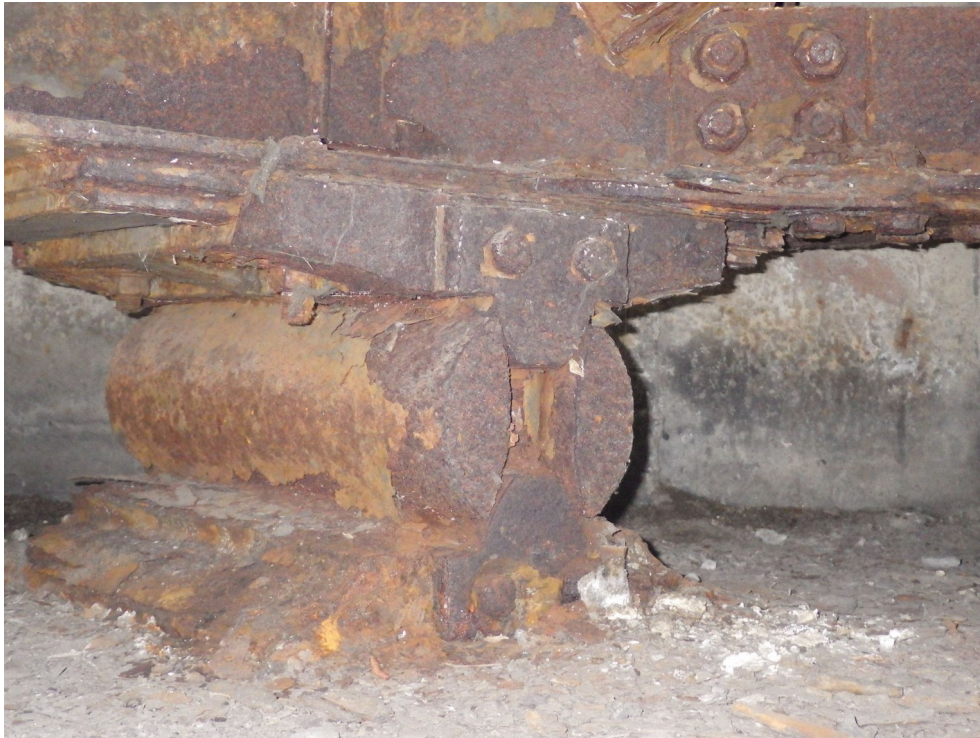
Photo 29 : Appareil d'appui P2A
Culée Est – C2 – Tablier A (sens Grenoble Lyon)

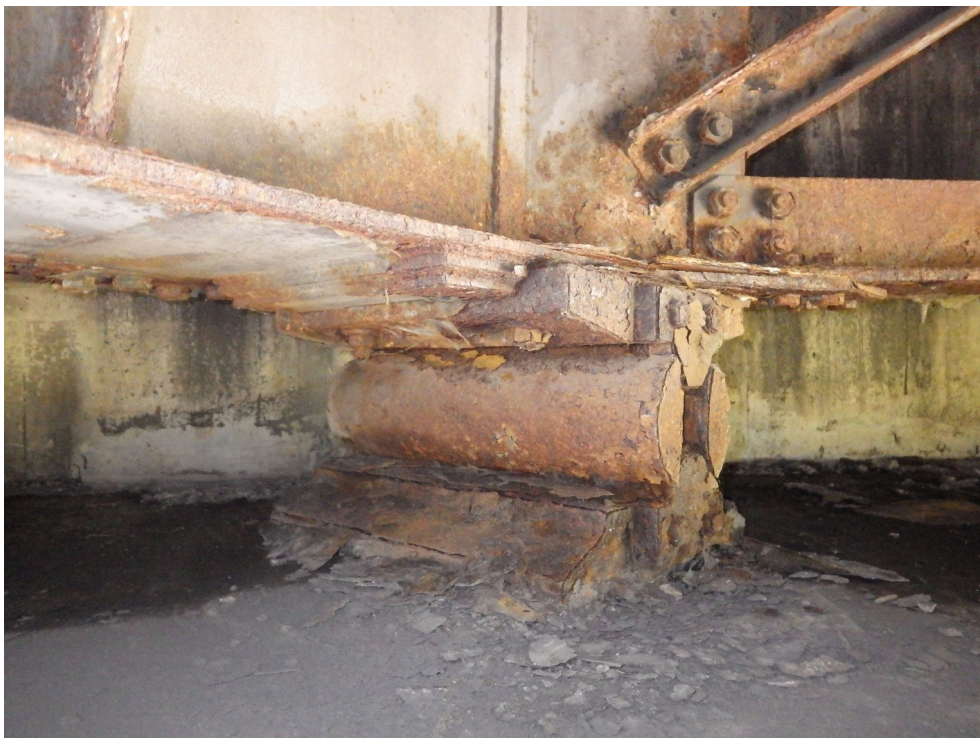
Photo 30 : Appareil d'appui P3A
Culée Est – C2 – Tablier A (sens Grenoble Lyon)

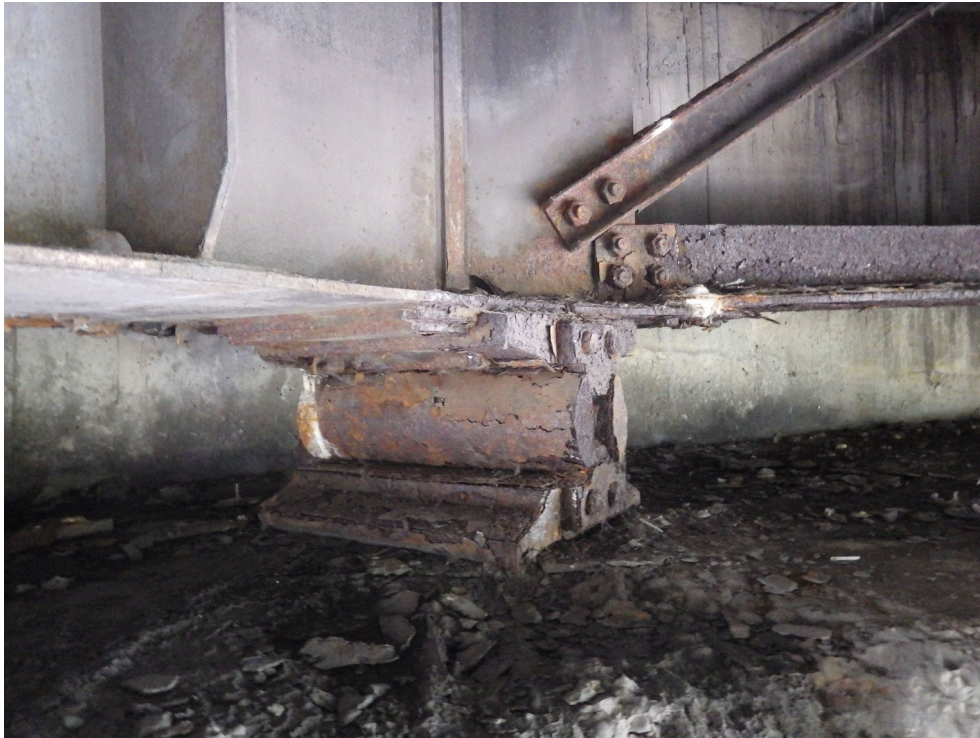
Photo 31 : Appareil d'appui P4A
Culée Est – C2 – Tablier A (sens Grenoble Lyon)
