RN481 - Pont de Piquepierre

Inspection détaillée Périodique

Commune de Saint-Martin-le-Vinoux

Affaire C16LL0116

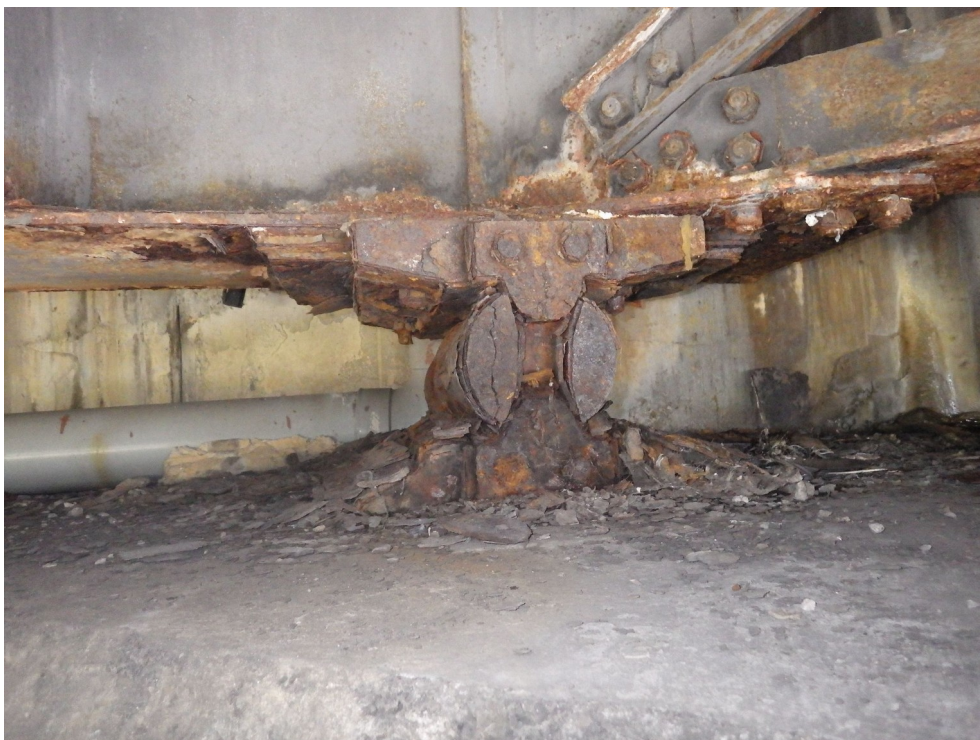
Photo 32 : Appareil d'appui P1B
Culée Est – C2 – Tablier B (sens Lyon Grenoble)

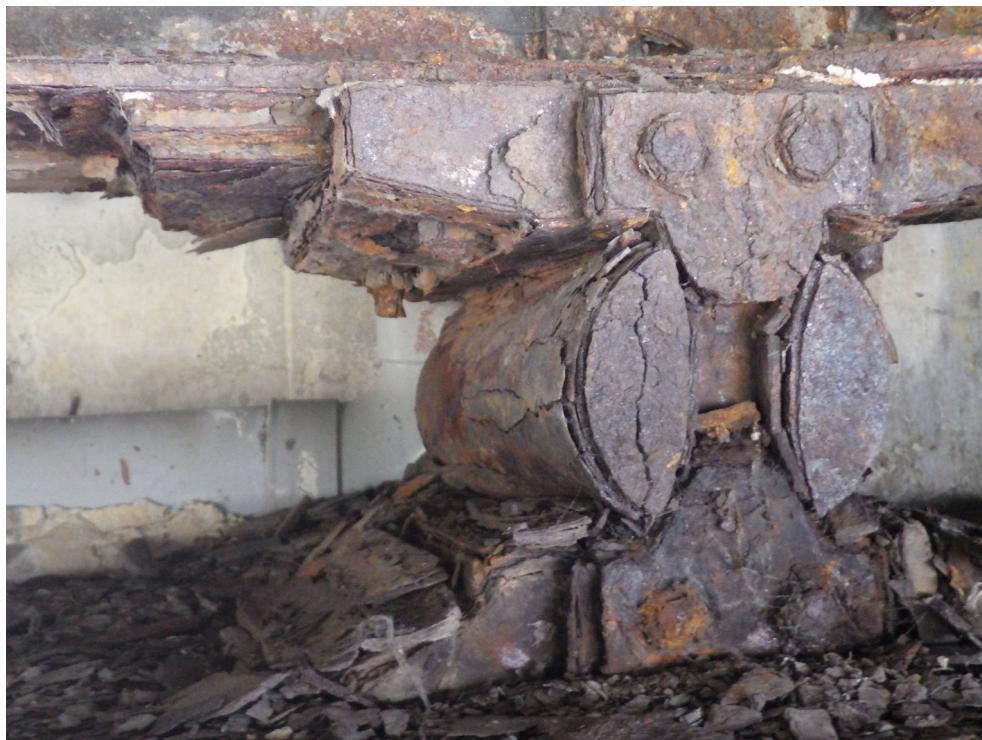
Photo 33 : Appareil d'appui P1B, rouleau fissuré en surface
Culée Est – C2 – Tablier B (sens Lyon Grenoble)

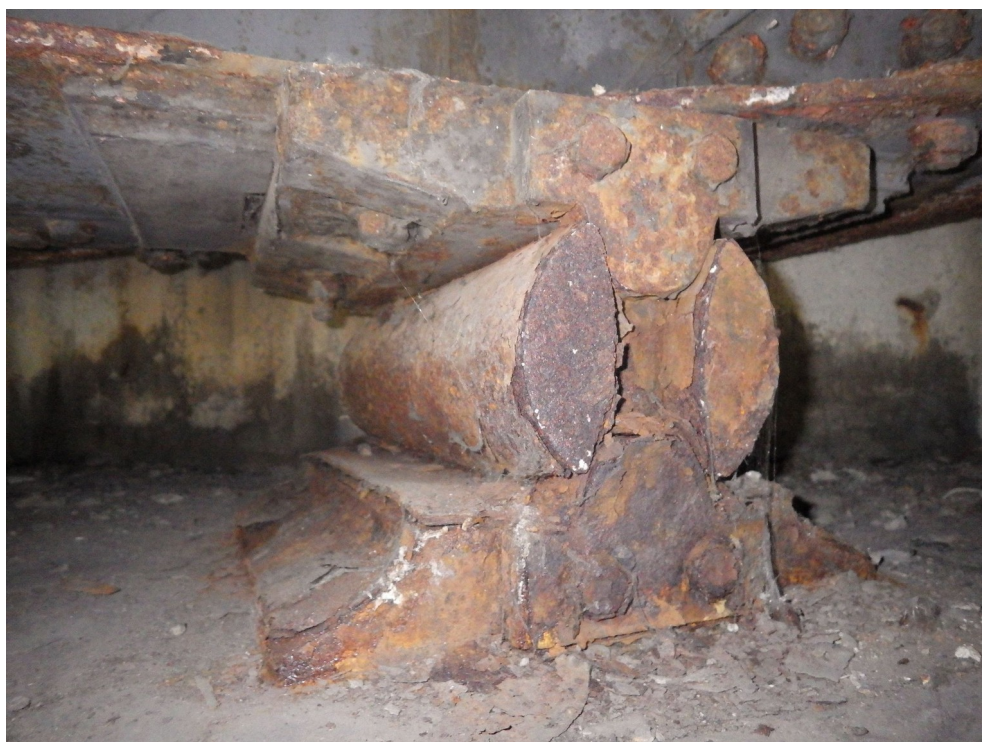
P2B	Rouleau oxydé et non incliné Platine inférieure corrodée avec perte de matière Platine supérieure oxydée	Photo 34
	P3B	Rouleau oxydé et non incliné Platine inférieure corrodée avec perte de matière Platine supérieure oxydée	
	P4B	Rouleau oxydé et non incliné Platine inférieure corrodée avec perte de matière	
	P5B	Rouleau oxydé et non incliné Platine inférieure corrodée avec perte de matière	Photo 35
	P6B	Rouleau oxydé et non incliné Platine inférieure corrodée avec perte de matière Platine supérieure oxydée	
	P7B	Rouleau oxydé et non incliné Platine inférieure oxydée Platine supérieure oxydée	Photo 36

Photo 34 : Appareil d'appui P2B
Culée Est – C2 – Tablier B (sens Lyon Grenoble)

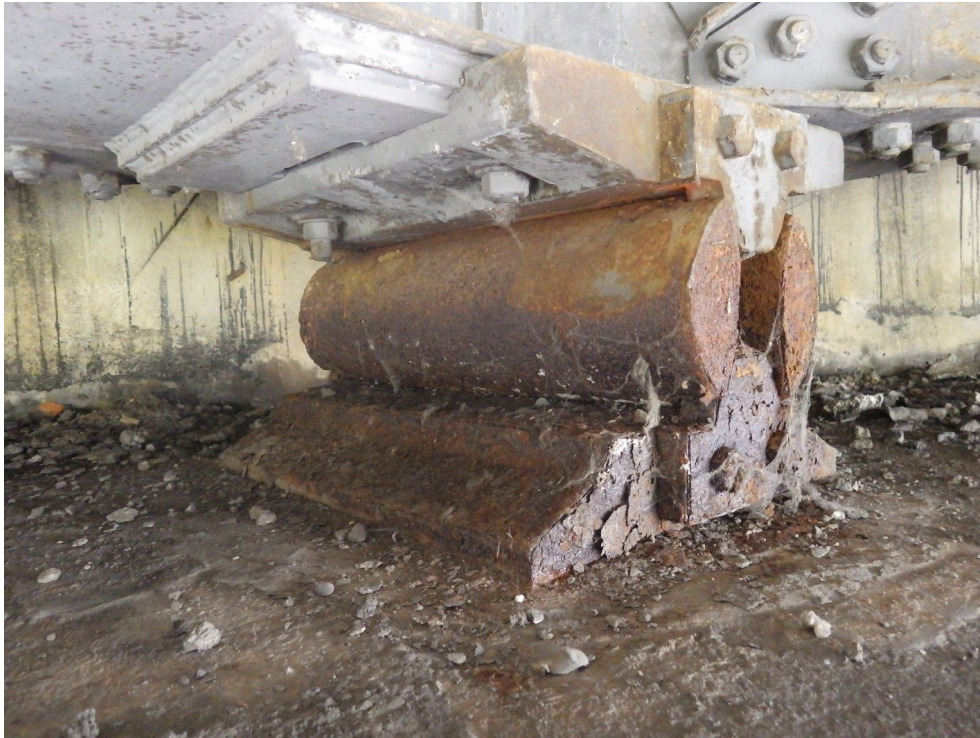
Photo 35 : Appareil d'appui P5B
Culée Est – C2 – Tablier B (sens Lyon Grenoble)

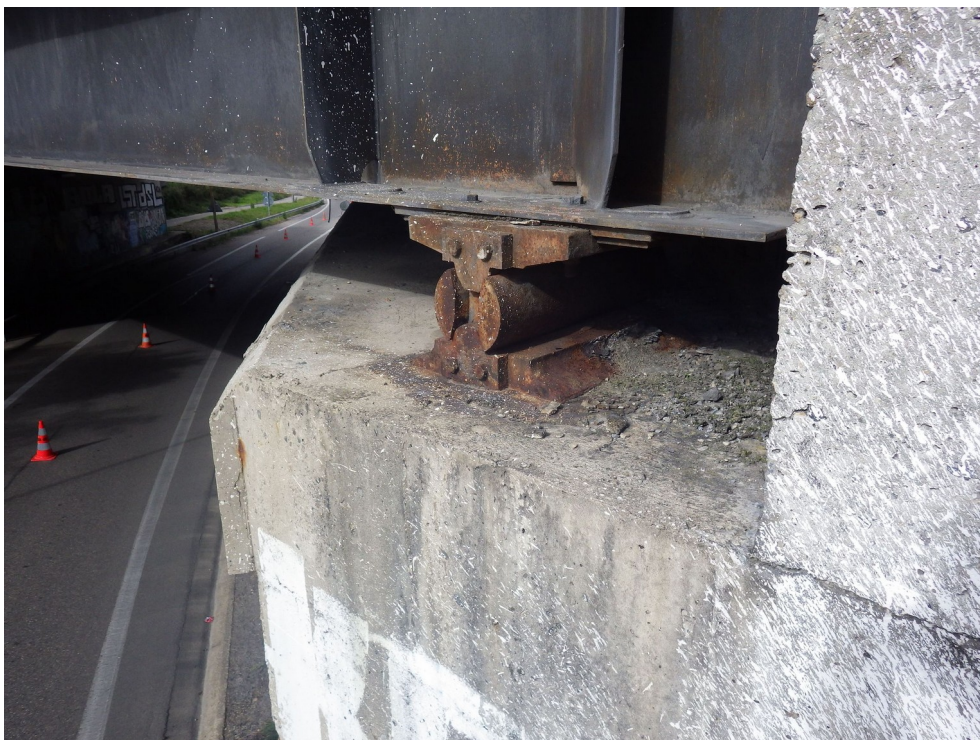
Photo 36 : Appareil d'appui P7B
Culée Est – C2 – Tablier B (sens Lyon Grenoble)

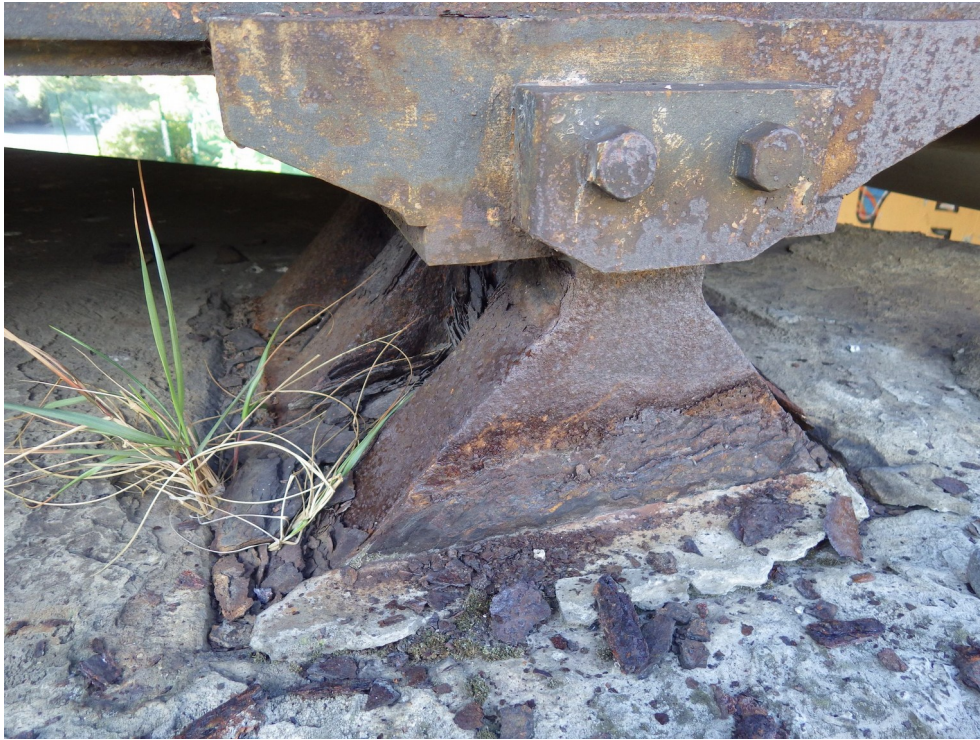
Ligne d'appui	appareil d'appui	Commentaires	Photos
Pile P1	P1A-P8A	Platine inférieure corrodée avec perte de matière Platine supérieure oxydée	Photos 37 et 38
	P2A-P9A	Platine inférieure oxydée Platine supérieure en bon état	
	P3A-P10A	Platine inférieure oxydée Platine supérieure peu oxydée	
	P4A-P11A	Platine inférieure peu oxydée Platine supérieure peu oxydée	Photo 39
	P5A-P12A	Platine inférieure peu oxydée Platine supérieure peu oxydée	
	P6A-P13A	Platine inférieure peu oxydée Platine supérieure peu oxydée	
	P7A-P14A	Platine inférieure corrodée avec perte de matière Platine supérieure oxydée	Photo 40
	P1B-P8B	Platine inférieure corrodée avec perte de matière Platine supérieure oxydée	Photo 41
	P2B-P9B	Platine inférieure peu oxydée Platine supérieure peu oxydée	
	P3B-P10B	Platine inférieure peu oxydée Platine supérieure peu oxydée	
	P4B-P11B	Platine inférieure peu oxydée Platine supérieure peu oxydée

Photo 37 : Appareil d'appui P1A-P8A
Pile P1 – Tablier A (sens Grenoble Lyon)

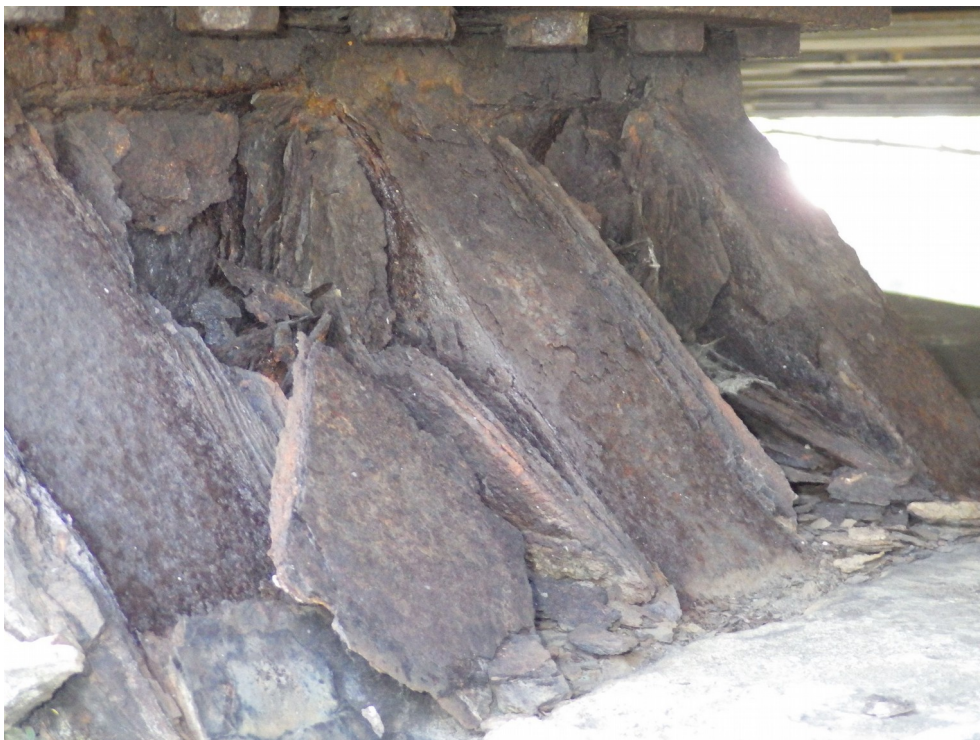
Photo 38 : Appareil d'appui P1A-P8A
Pile P1 – Tablier A (sens Grenoble Lyon)

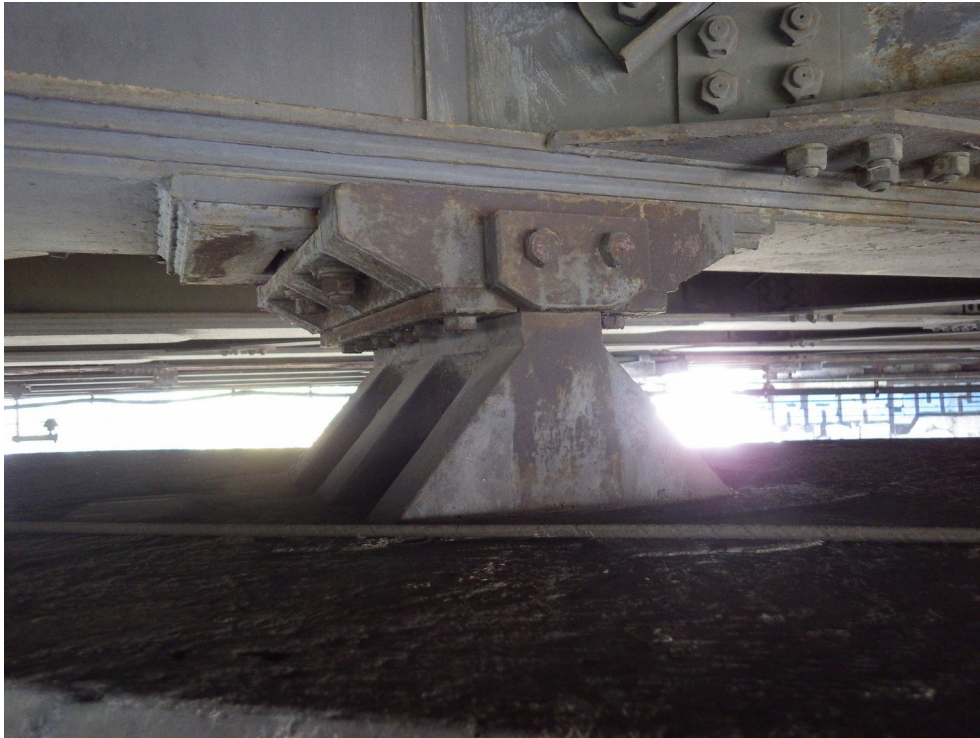
Photo 39 : Appareil d'appui P4A-P11A
Pile P1 – Tablier A (sens Grenoble Lyon)

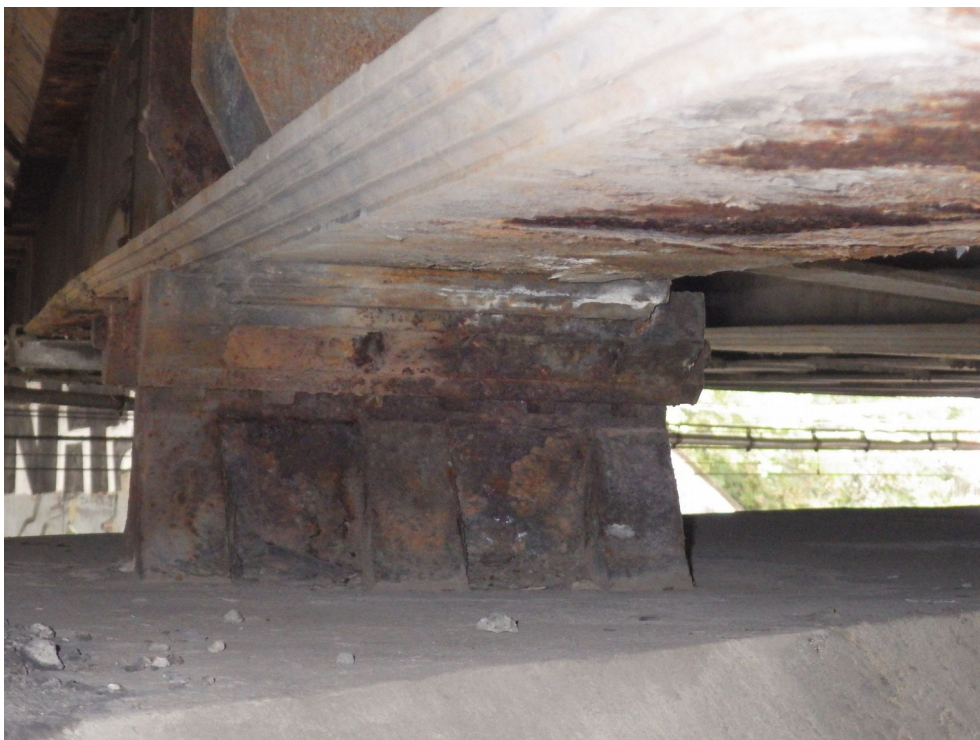
Photo 40 : Appareil d'appui P7A-P14A
Pile P1 – Tablier A (sens Grenoble Lyon)

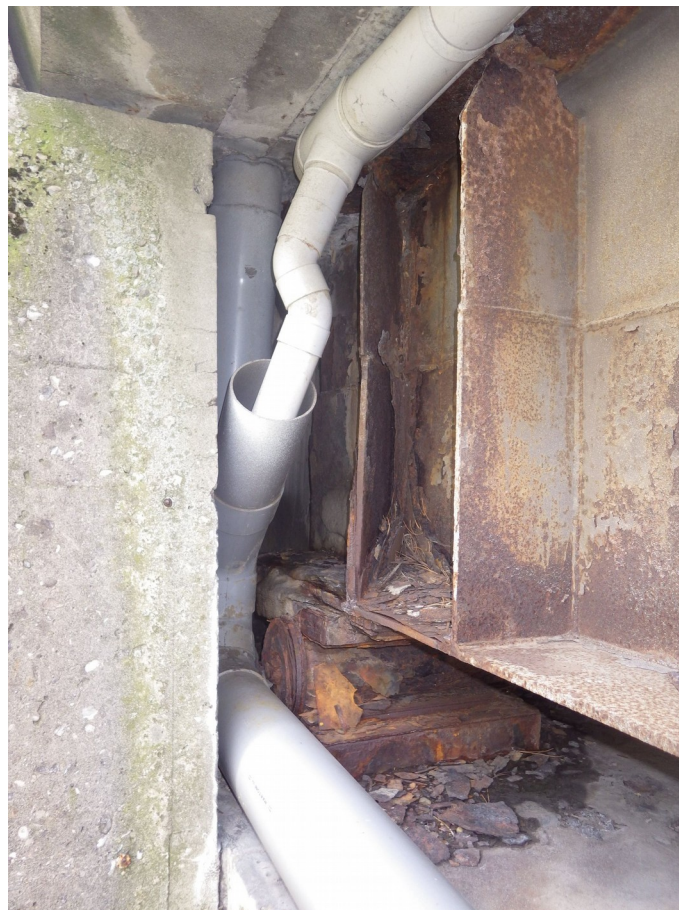
- l'about Est de la poutre 1A qui présente une corrosion avec perte de matière (**Photo 42**), un feuilletage quasi généralisé sur les différents éléments de l'about de la poutre à savoir :
 - les membrures inférieures et supérieures,
 - les raidisseurs,
 - l'âme de la poutre, côté extérieur,
 - ainsi que sur l'extrémité de l'entretoise d'about au droit de la poutre 1A,

Photo 42 : About Est de la poutre P1A corrodé
Tablier A (sens Grenoble Lyon)

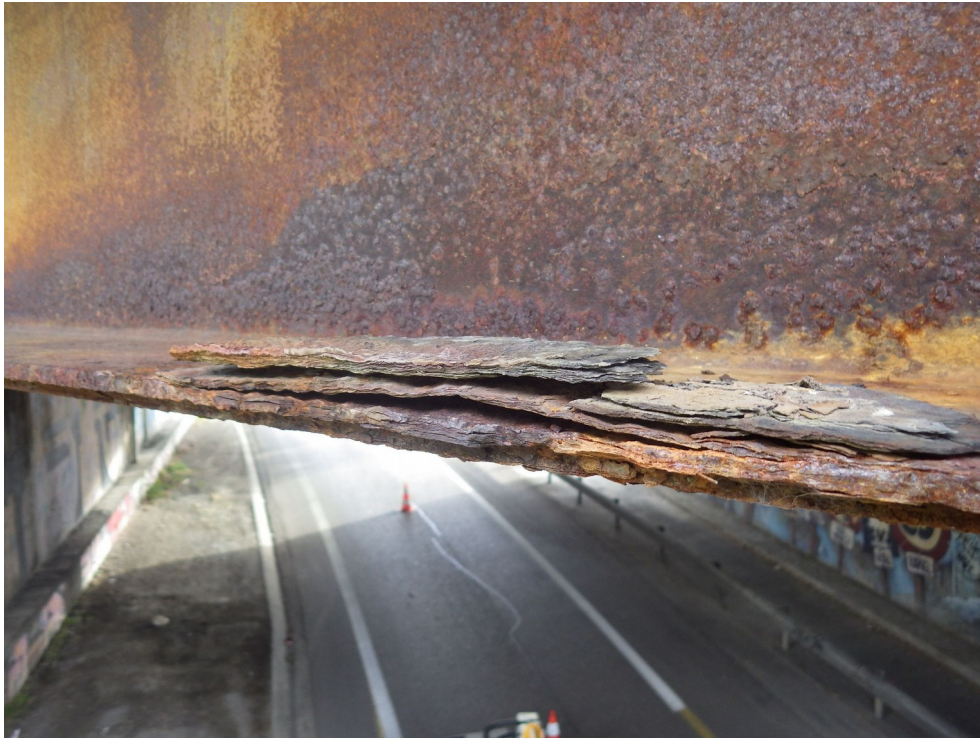
- sur les 2/3 de la poutre 1A, côté Est (zone de réparation de 1987), une corrosion des membrures inférieures et supérieures est visible. Localement un feuilletage s'est formée (**Photo 43**) provoquant une diminution de l'épaisseur de ces membrures. Des zones de feuilletage sur l'âme sont également visibles (**Photo 44**),

Photo 43 : Feuilletage localisé en membrure inférieure sur poutre P1A
Tablier A (sens Grenoble Lyon)

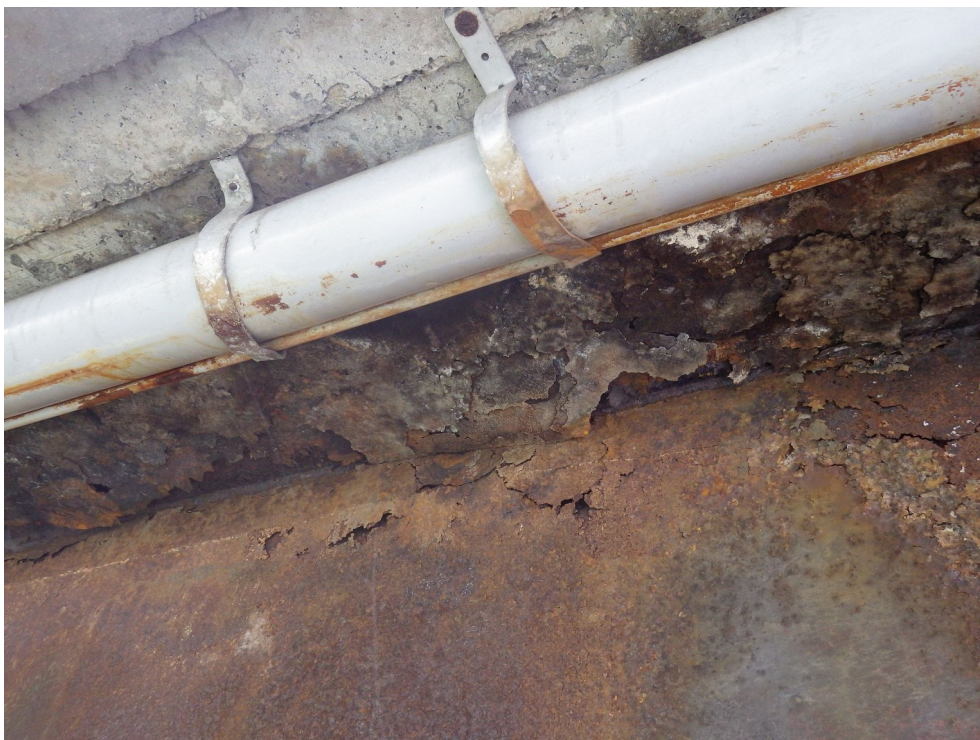
Photo 44 : Feuilletage localisé sur l'âme de la poutre P1A
Tablier A (sens Grenoble Lyon)

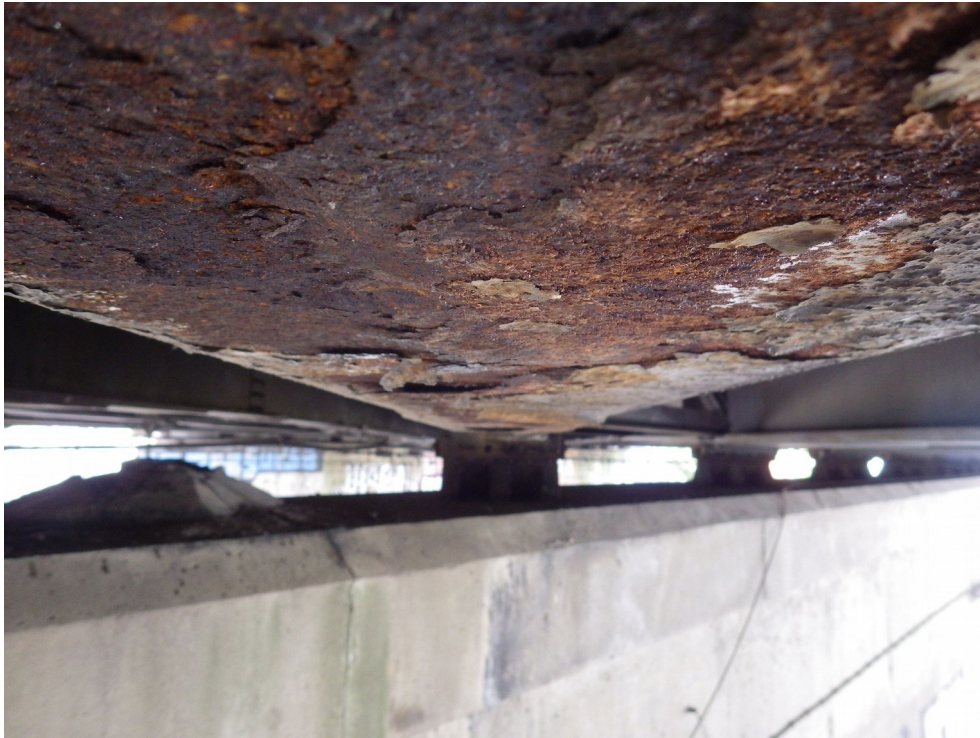
Photo 45 : Feuilletage localisé en sous-face sur poutre P7A
Tablier A (sens Grenoble Lyon)

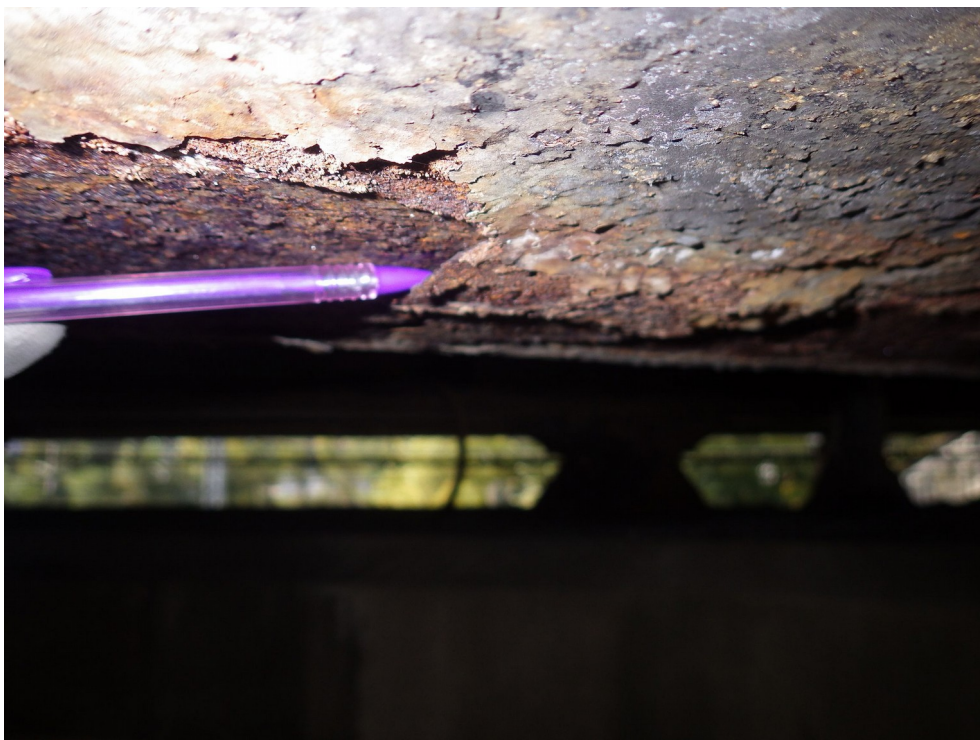
Photo 46 : Feuilletage localisé en sous-face sur poutre P7A
Tablier A (sens Grenoble Lyon)

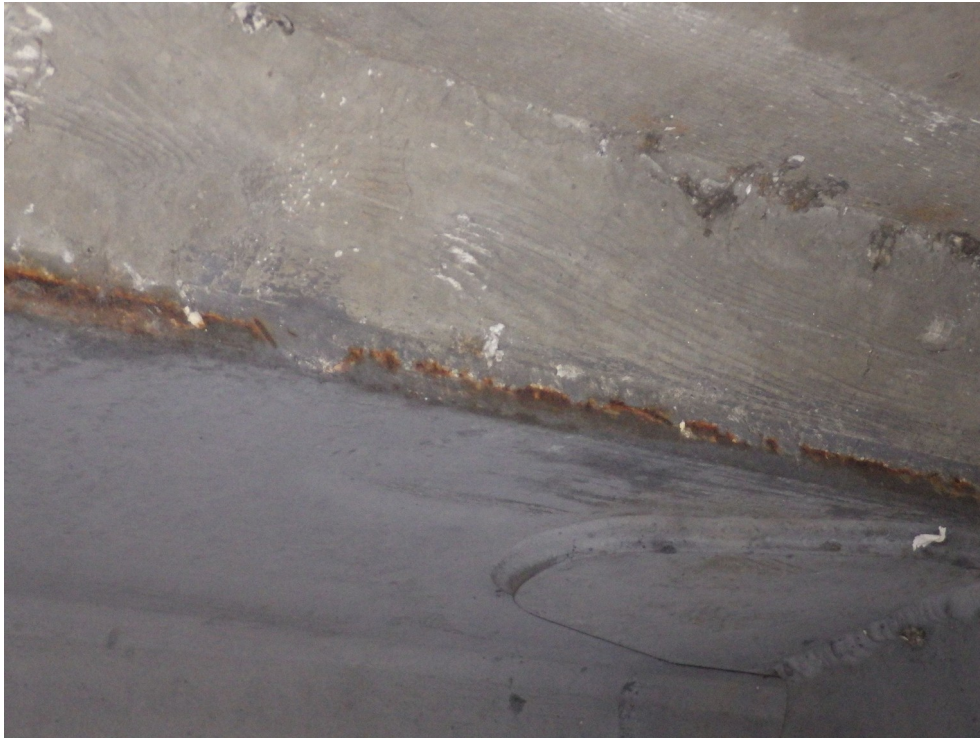
Photo 47 : Oxydation localisée sur arêtes des membrures supérieures des poutres

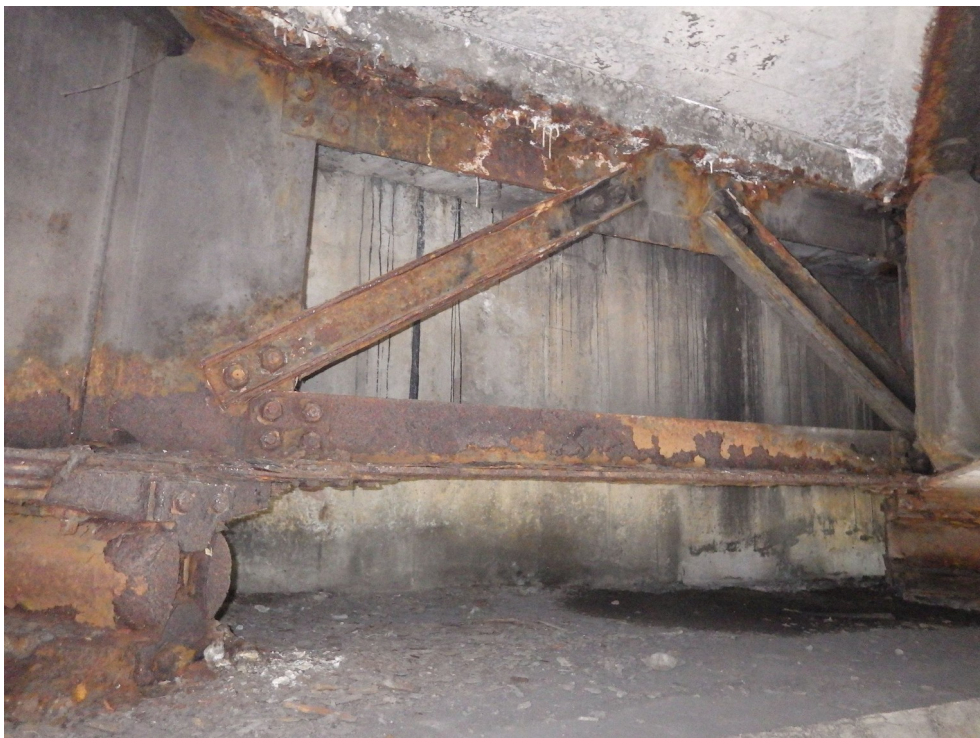
- l'entretoise d'about côté Est est corrodée principalement au droit des poutres 1A à 3A (**Photo 48**)
- une zone oxydée en sous-face de la membrure inférieure de la poutre 1B (**Photo 49**).

Photo 48 : Corrosion de l'entretoise entre les poutres 1A et 3A
Culée Est – C2 – Tablier A (sens Grenoble Lyon)

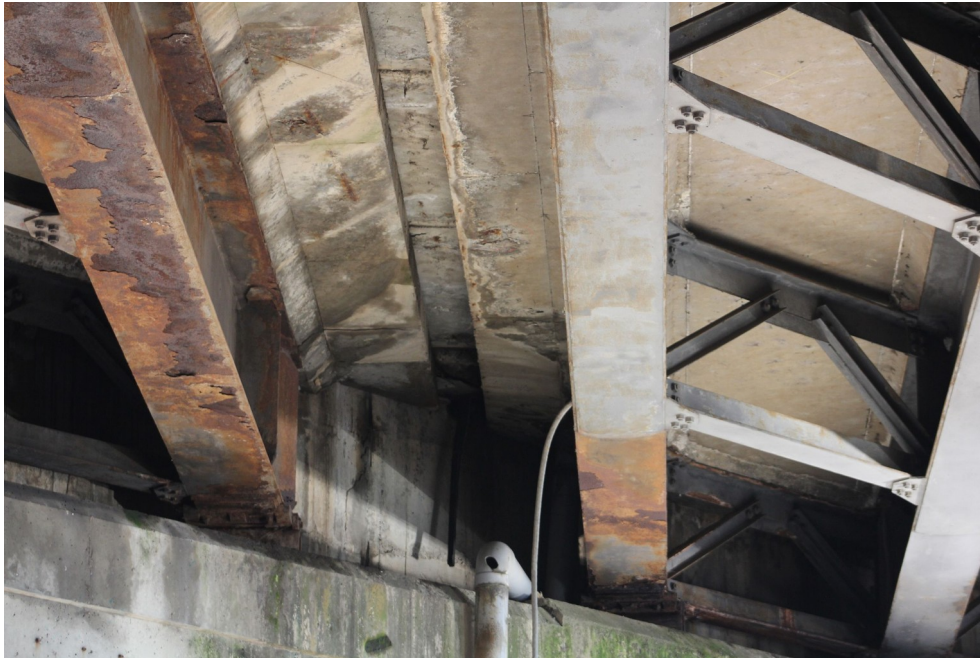
Photo 49 : zone oxydée en sous-face de la membrure inférieures
Poutre 1B – Tablier B (sens Lyon Grenoble)

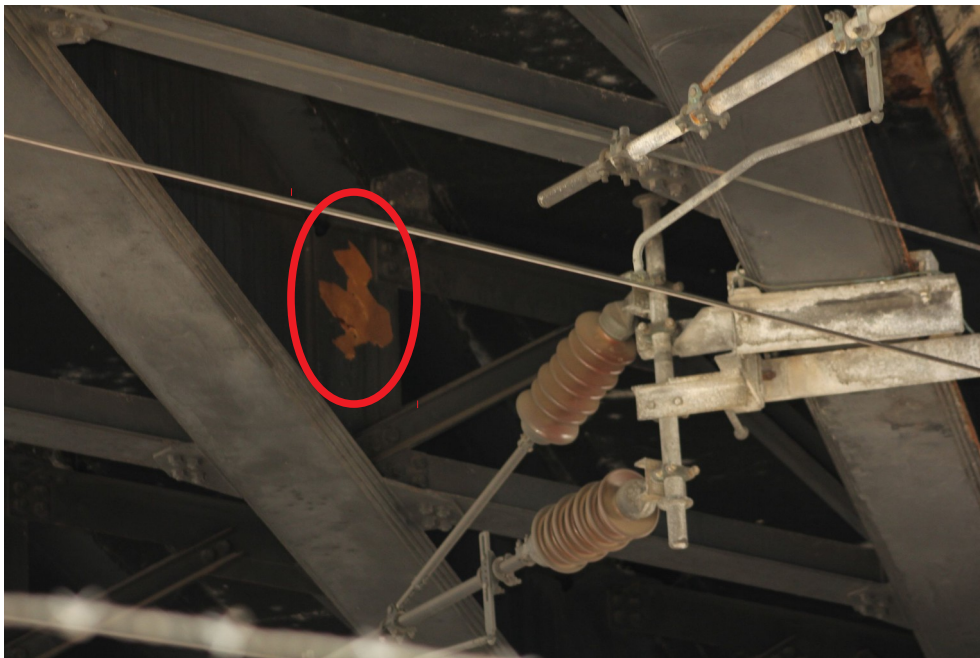
L'inefficacité du système anti-corrosion (peinture de protection anticorrosion) a été constatée par le spécialiste anti-corrosion du laboratoire lors de la précédente inspection en 2010. Des zones présentent un écaillage de ce système anti-corrosion (**Photo 50**).

Photo 50 : Ecaillage local de la protection anti-corrosion
Tablier A (sens Grenoble Lyon)

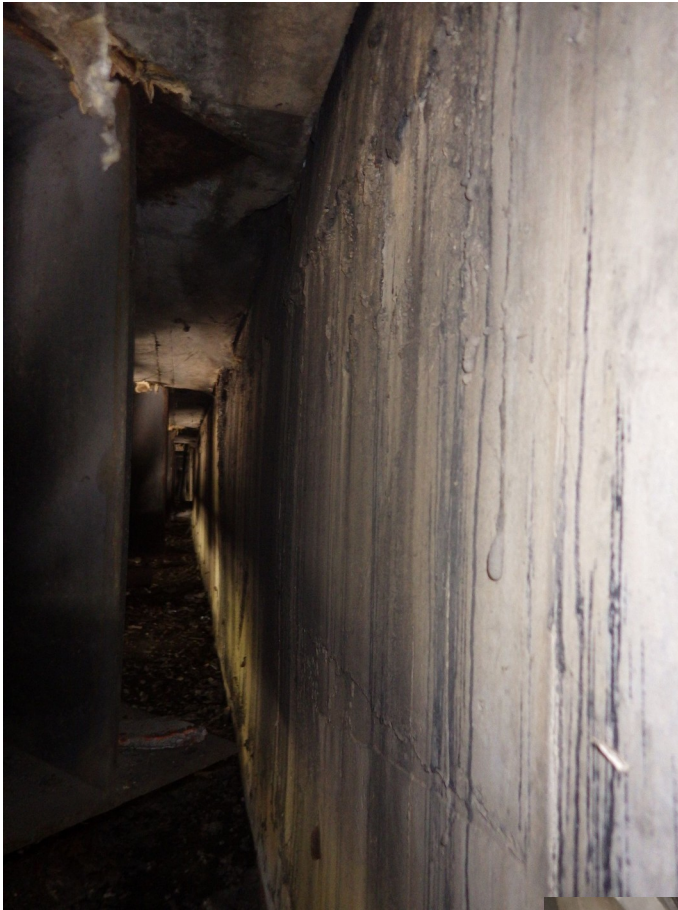
Photo 51 : Traces de
ruissellement sur mur
garde-grève
Culée Ouest - C0

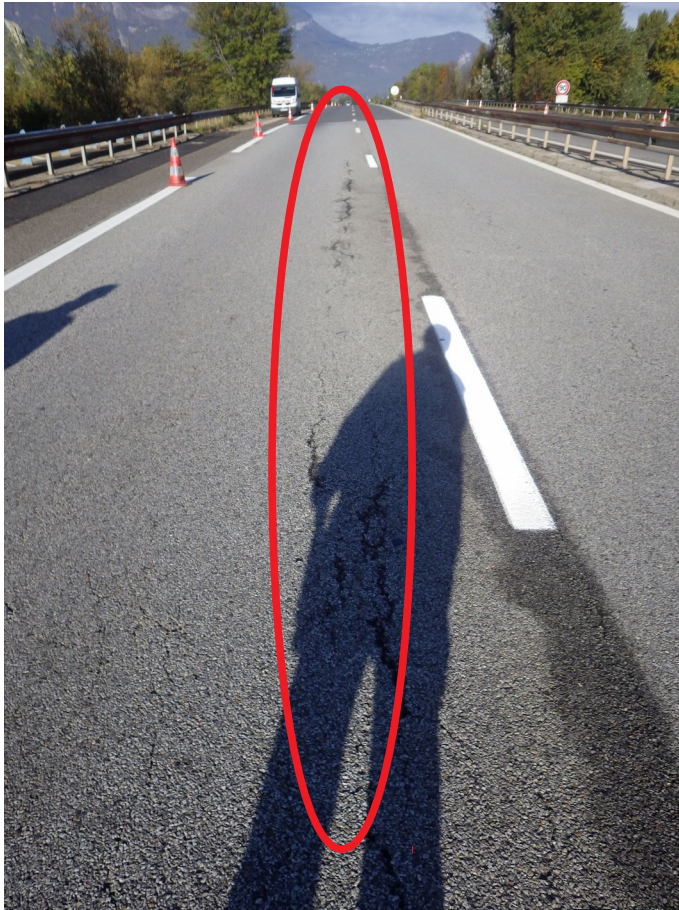
- sur le tablier B (tablier Sud) :
 - des enrobés plus anciens sur la BAU
 - un léger orniérage sur la voie lente,
 - une fissuration longitudinale marquée sur la bande de roulement gauche de la voie lente (**Photo 55**),
 - une pelade généralisée des enrobés (**Photo 56**).
- sur le tablier A (tablier Nord) :
 - un léger orniérage sur la voie lente (**Photo 57**),
 - une fissuration de type faïençage sur les 2 voies (**Photo 58**),
 - une pelade généralisée des enrobés.

Photo 55 : Fissuration
longitudinale sur voie lente
sens Lyon Grenoble

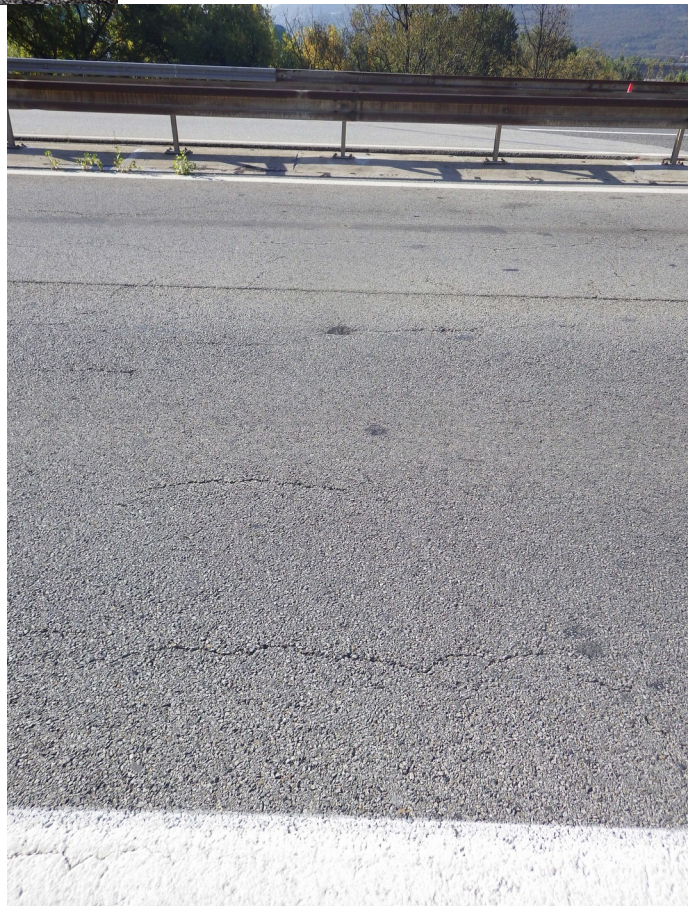
Photo 57 : Orniérage en voie lente – sens Grenoble Lyon

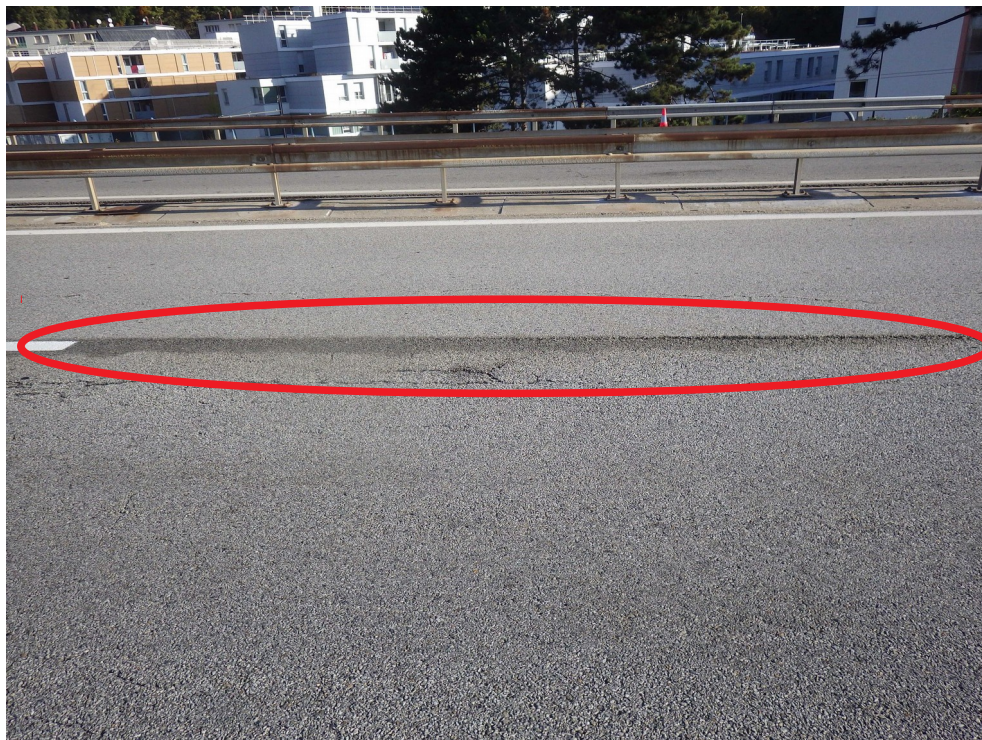
- sur le tablier B (tablier Sud sens des PM dans le sens de la circulation) :
 - une résurgence (présence d'humidité) sur la fissure de reprise des enrobés entre voie lente et voie rapide sur tout le linéaire (**Photo 59**),
 - au PM 49, une fissuration transversale en voie lente (ouverture 1 cm) (**Photo 60**),
- sur le tablier A (tablier Nord sens des PM dans le sens de la circulation) :
 - une formation de nids de poule en voie lente aux PM 15, 33 et 50 (**Photos 61 et 62**),
 - une fissuration longitudinale discontinue en voie lente.

Photo 59 : Présence d'humidité (résurgence) au droit de la reprise d'enrobés
sens Lyon Grenoble

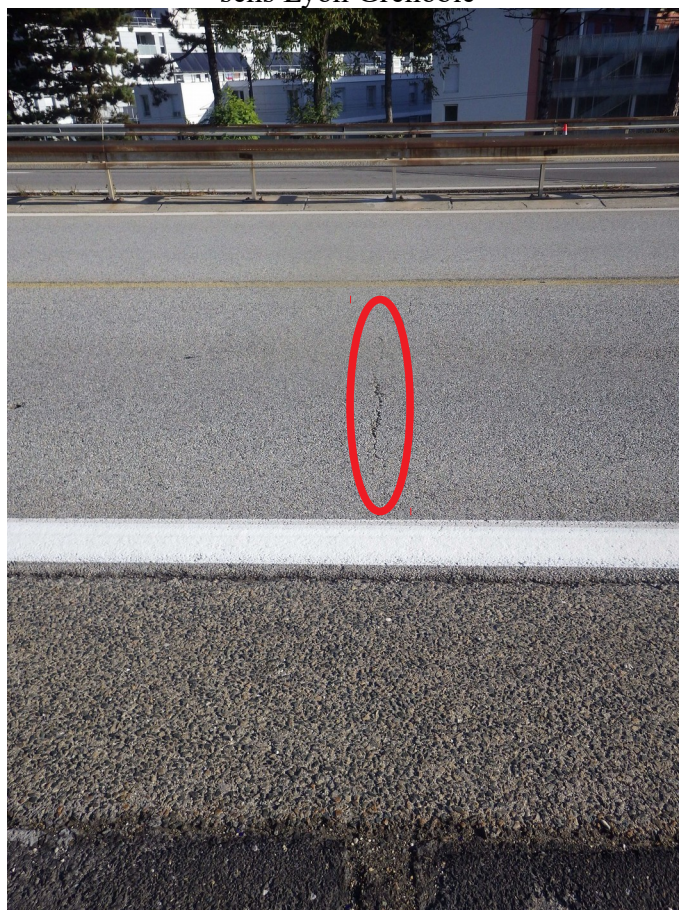
Photo 60 : Fissuration transversale en voie lente – PM 49 – sens Lyon Grenoble

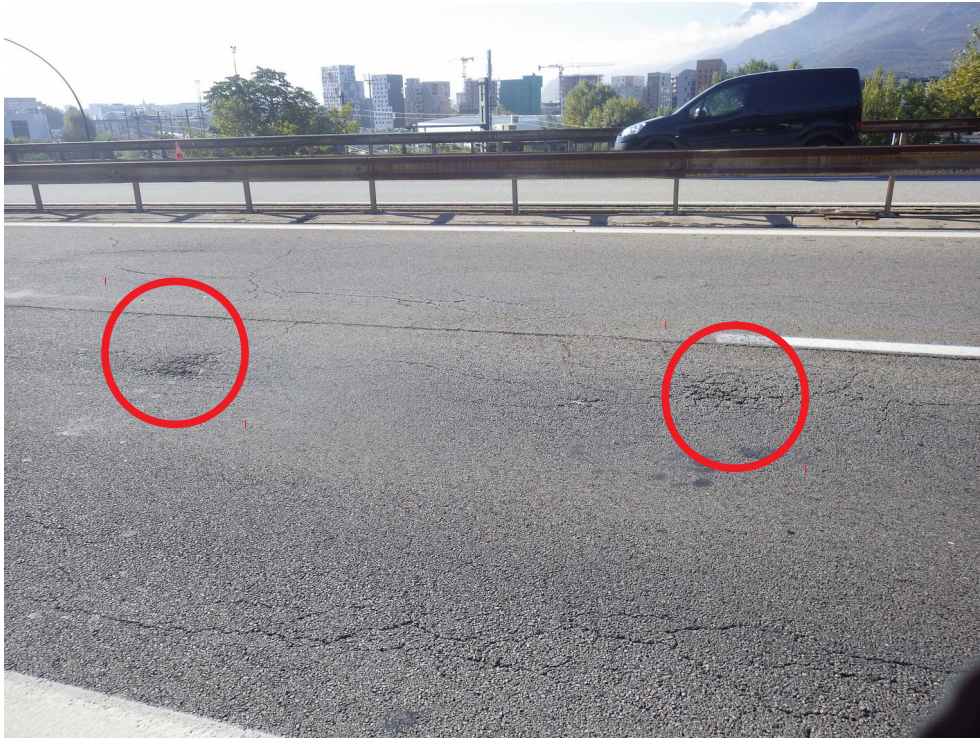
Photo 61 : Nids de poule en formation – PM 15 et 33 – sens Grenoble Lyon

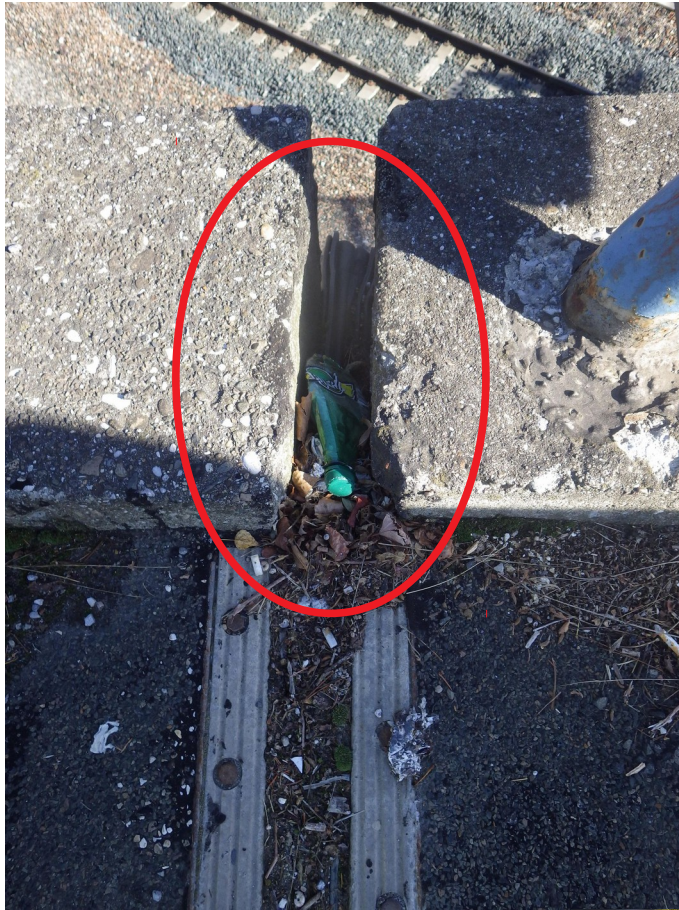
- une absence de relevé de joints au droit des bordures de trottoirs/longrines (**Photo 63**),
- une réparation datant de 2008 réalisée uniquement sur les parties circulées (non réalisée sur les BAU et le TPC),
- des solins fissurés au droit des raccords des éléments métalliques,
- un défaut de continuité de l'étanchéité au droit de la zone BAU-voie lente et voie rapide-TPC sur les 2 tabliers.

Photo 63 : Absence de relevé de joint au droit de la longrine
Tablier B (sens Lyon Grenoble)

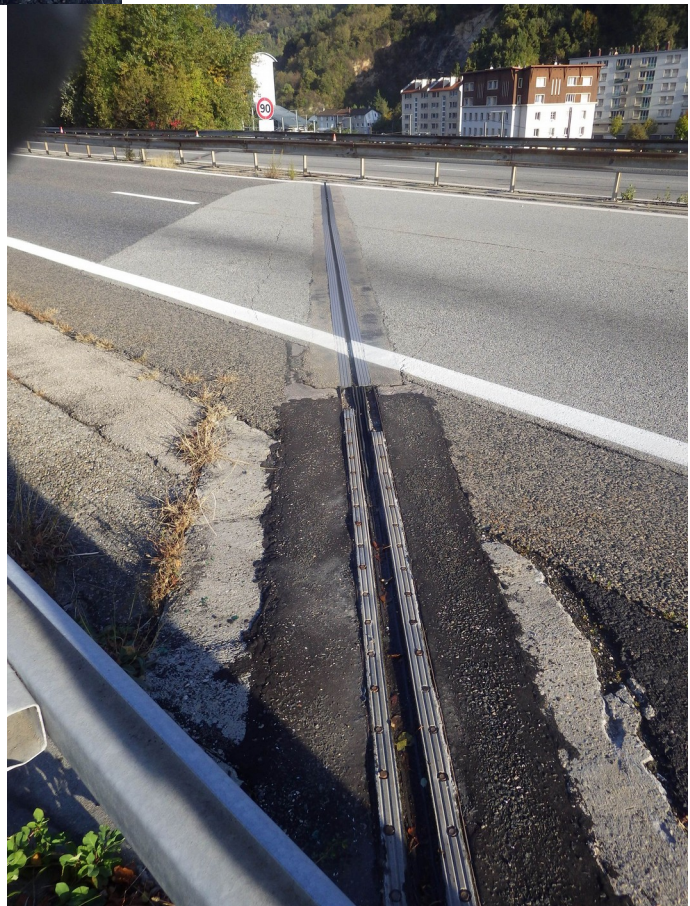
- un défaut d'alignement entre voie lente et voie rapide est visible sur le joint Ouest du tablier B (**Photo 64**).
- localement, la bande élastomère de la ligne de joint Est est déclipsée sur le tablier A (**Photo 65**).

Photo 64 : Défaut d'alignement
entre VL et VR
joint côté Lyon – Tablier B
(sens Lyon Grenoble)

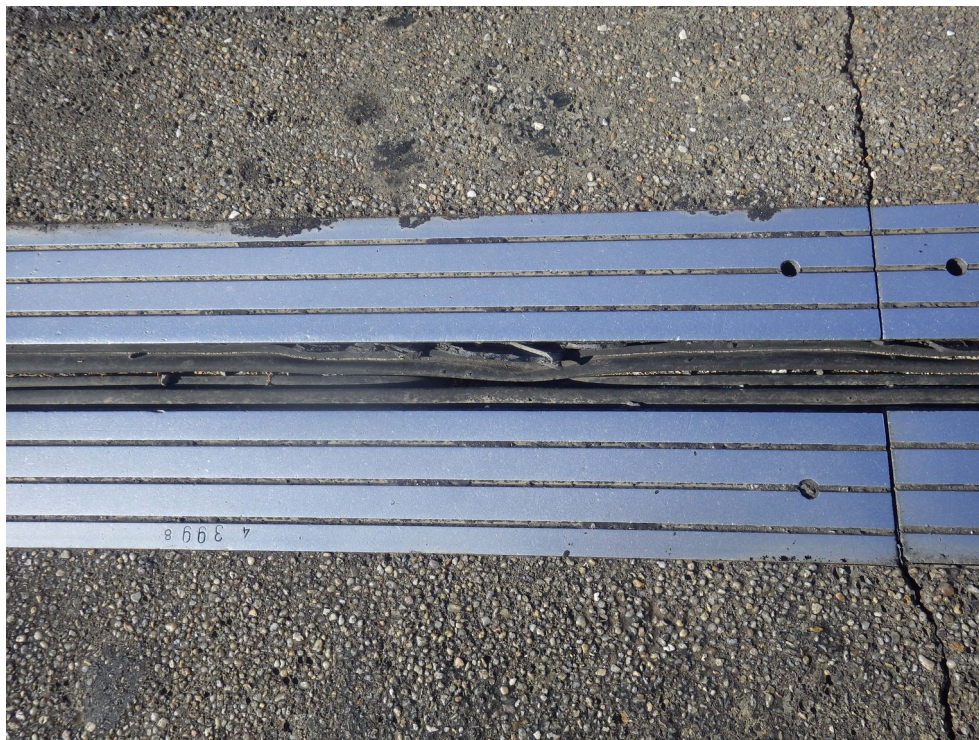
Photo 65 : Bande élastomère du joint déclipsée – Tablier A

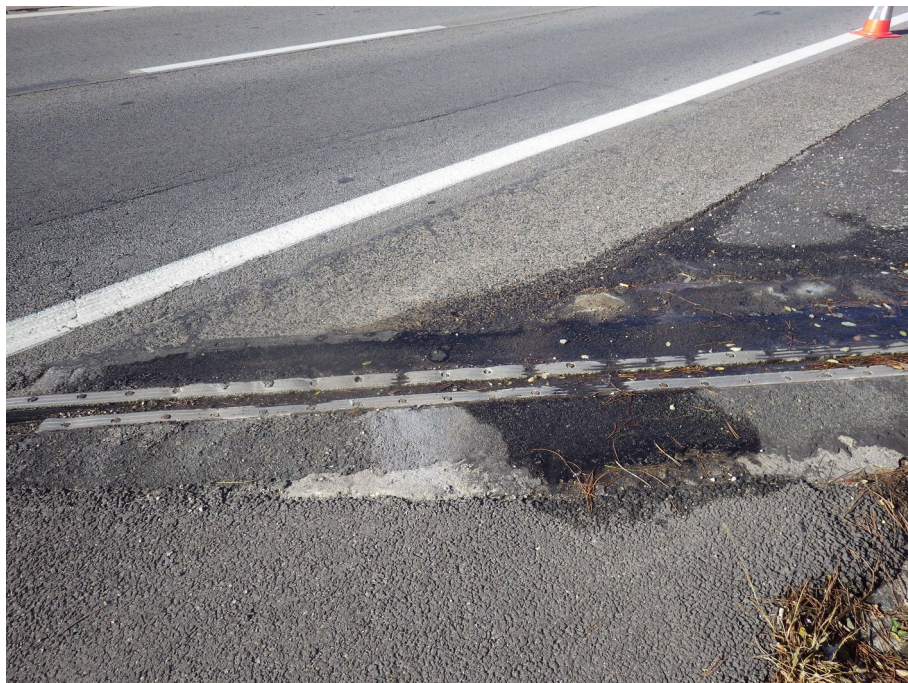
Des défauts de planéité provoque une stagnation de l'eau au niveau des joints de chaussée sur les BAU (**Photo 72**).

Photo 72 : Défaut de planéité sur BAU avec stagnation d'eau sur le joint de chaussée

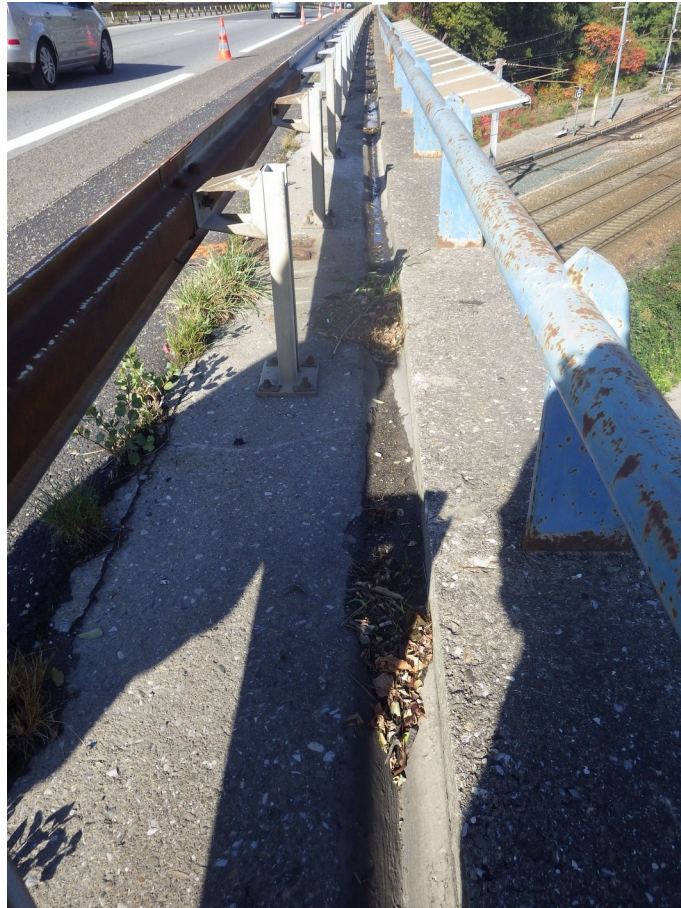
Photo 73 : Fil d'eau bouché par des matériaux – Tablier A (sens Grenoble Lyon)

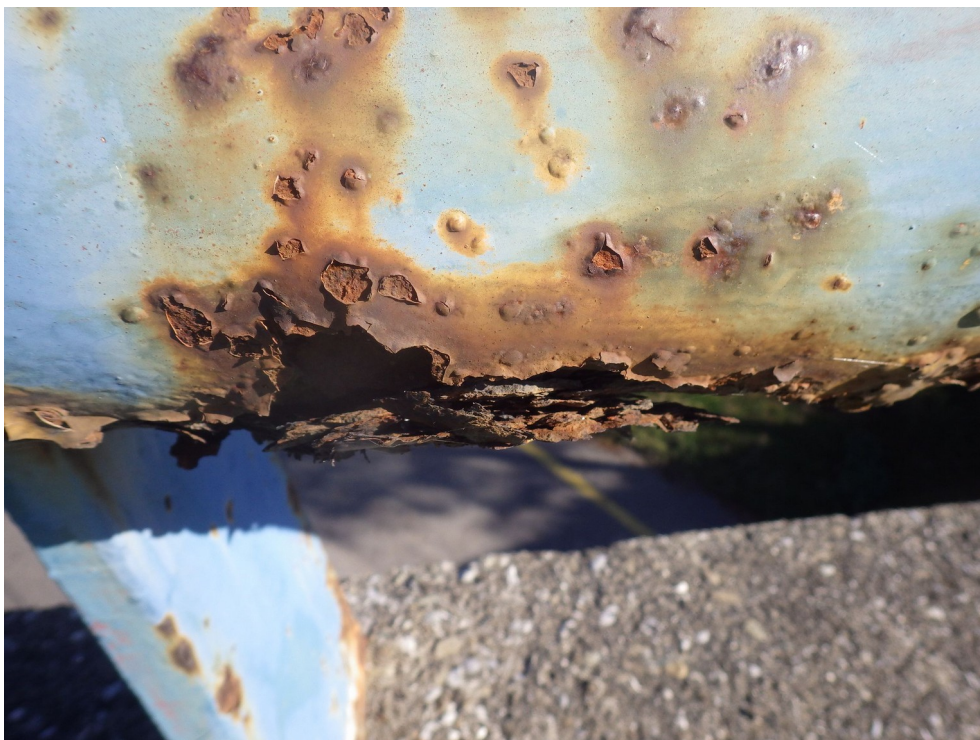
Les garde-corps peints sur l'ouvrage sont fortement écaillés avec une corrosion avancée du métal localement (**Photo 74**). De plus ils ne respectent pas les normes actuelles.

Photo 74 : Corrosion locale prononcée des garde-corps
