RN481 - Pont de Piquepierre

Inspection détaillée Périodique

Commune de Saint-Martin-le-Vinoux

Affaire C16LL0116

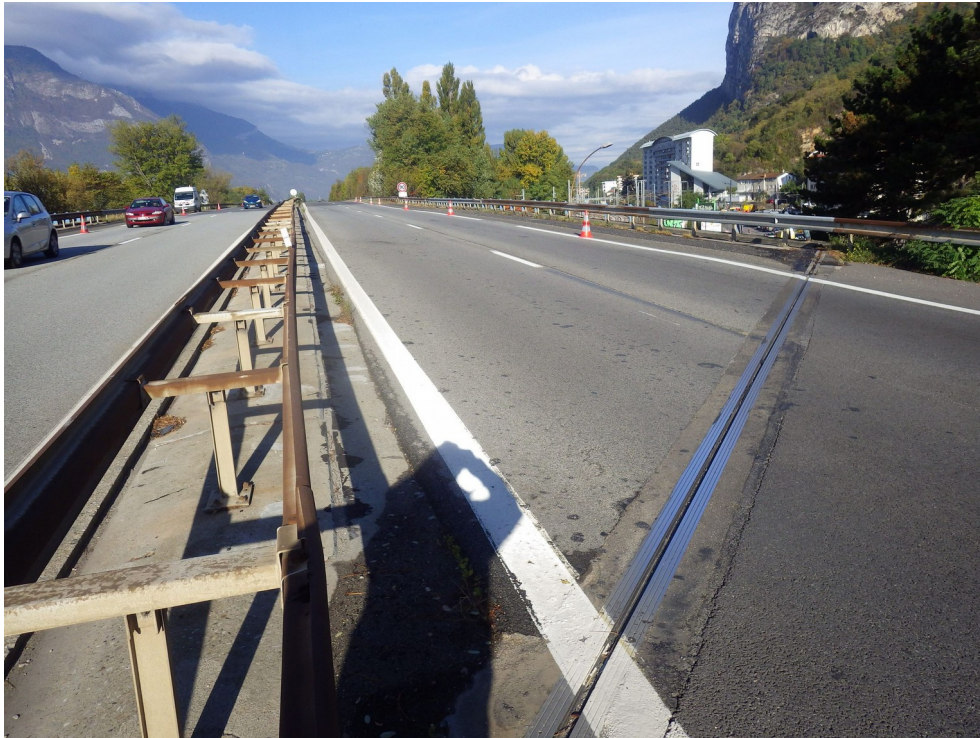
Photo 75 : Oxydation généralisée des glissières de sécurité

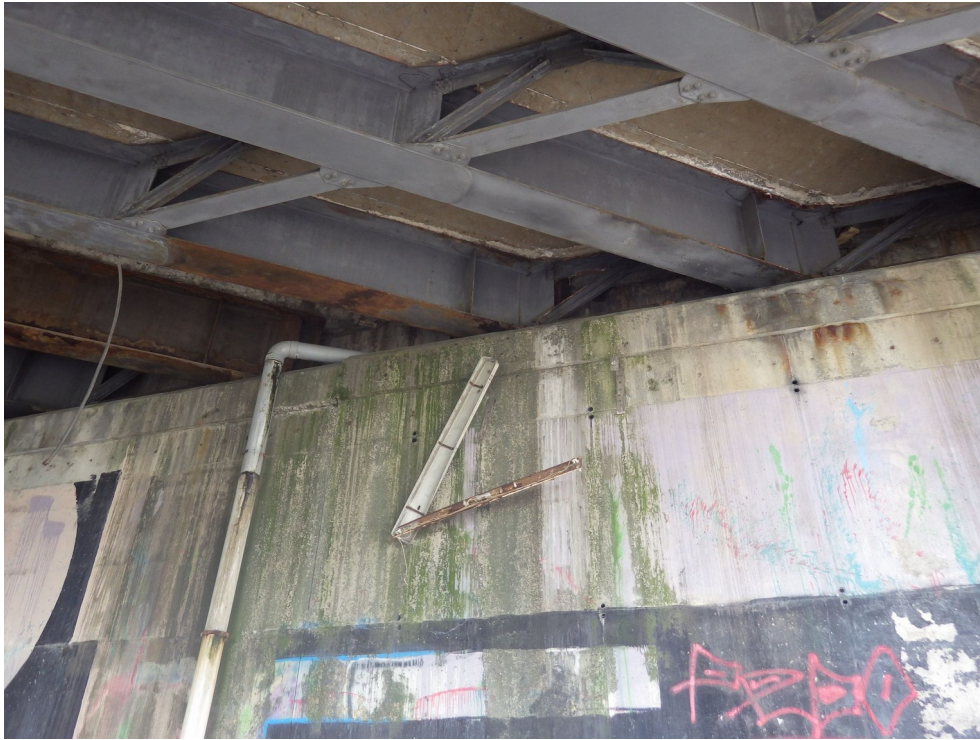
Photo 79 : Système d'éclairage cassé – Culée Est – C2
