**RN 481_PONT DE PIQUEPIERRE -
Commune de SAINT MARTIN LE VINOUX**
Investigations pour la charpente métallique

La présente mission est réalisée à la demande du Maître d'Ouvrage La **DIR CENTRE EST** dans le cadre d'Investigations pour la charpente métallique de l'ouvrage de Génie civil **PONT DE PIQUEPIERRE** sur la Commune de Saint Martin Le Vinoux.

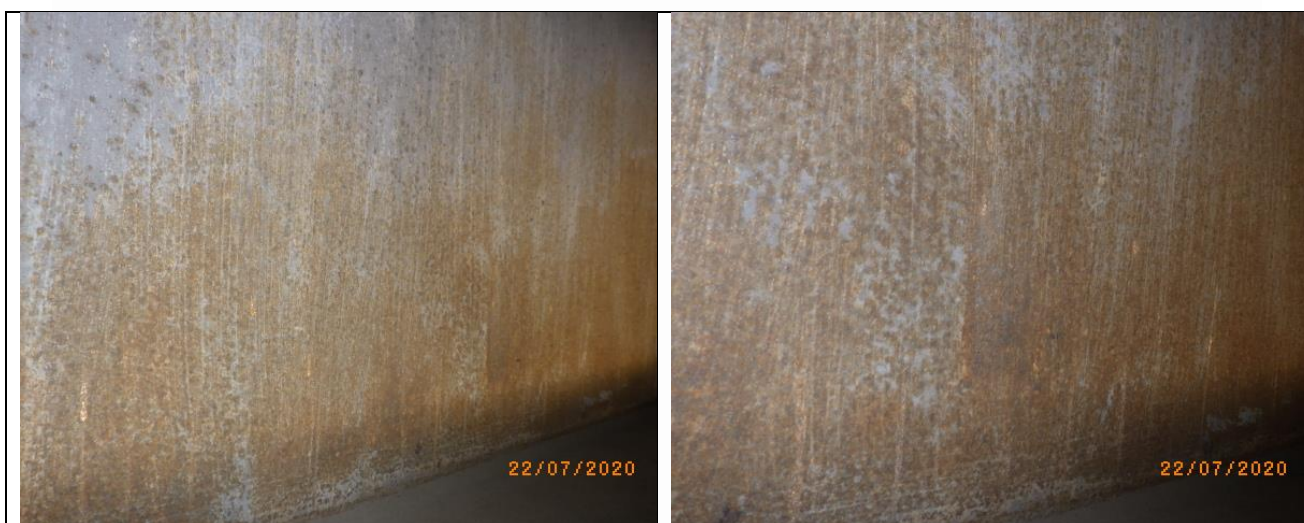
Localisation	Désignation	Localisation	Désignation
Ame PRS	Enrouillement généralisé	Ame PRS	Enrouillement généralisé

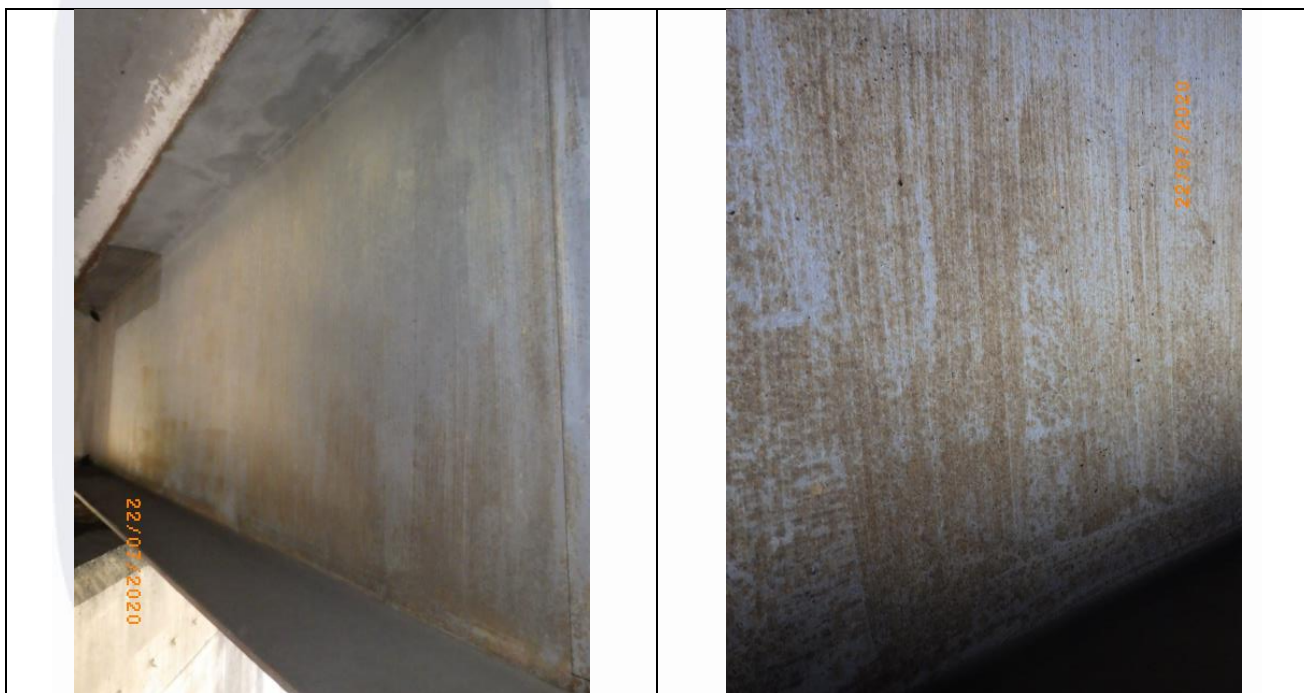
Localisation	Désignation	Localisation	Désignation
Ame PRS	Enrouillement généralisé	Ame PRS	Enrouillement généralisé

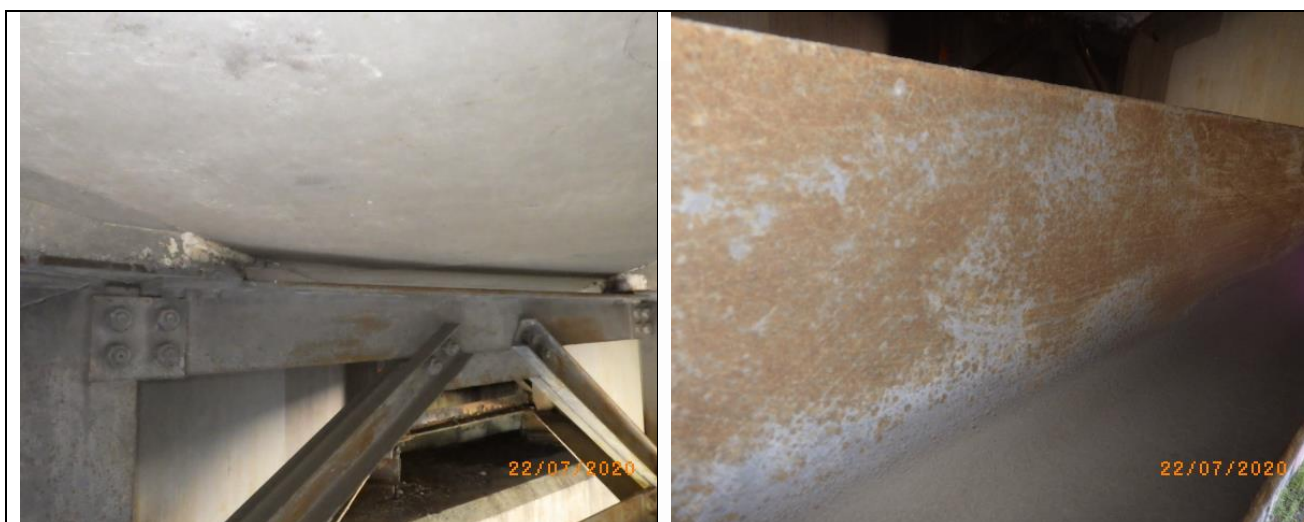
Localisation	Désignation	Localisation	Désignation
Entretoise courante	Enrouillement généralisé	Entretoise courante	Enrouillement généralisé

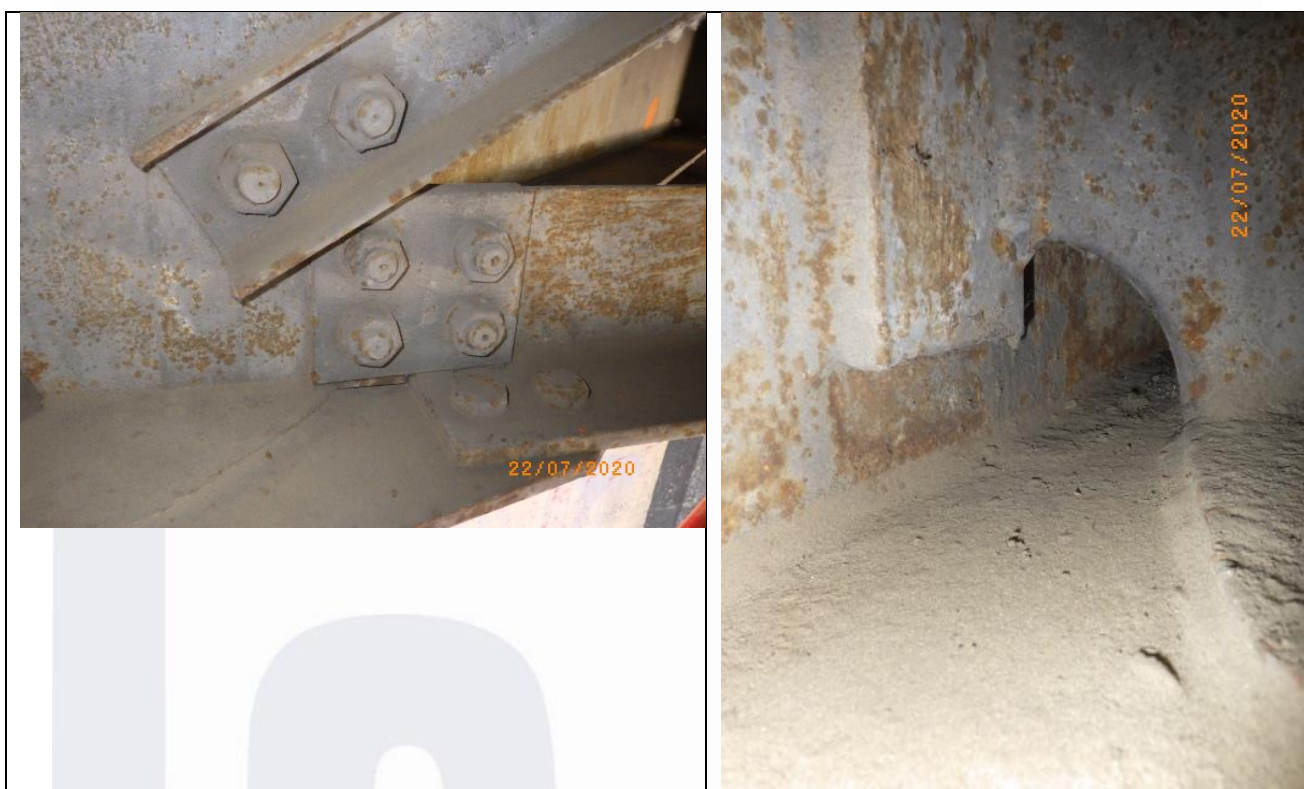
Localisation	Désignation	Localisation	Désignation
Entretoise courante	Enrouillement généralisé	Entretoise courante	Enrouillement généralisé

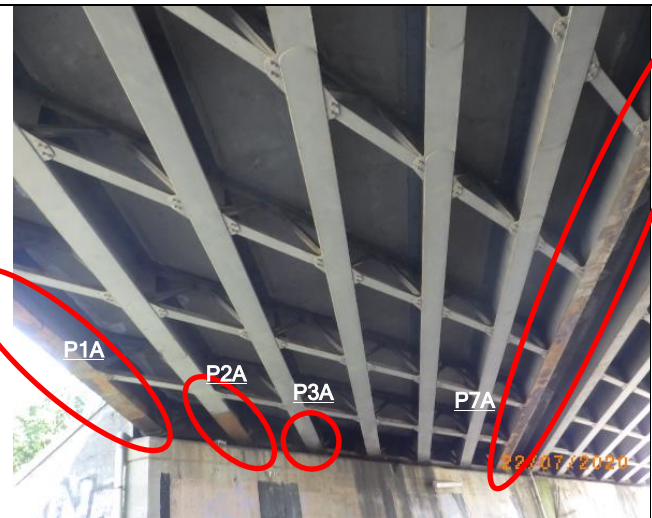
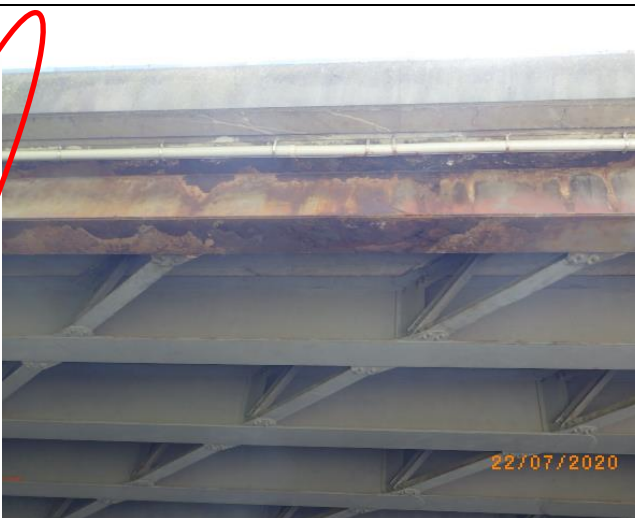
Localisation	Désignation	Localisation	Désignation
Tablier A	P1A, P2A, P3A et P7A côté C2	P1A de rive côté C2	Enrouillement généralisé

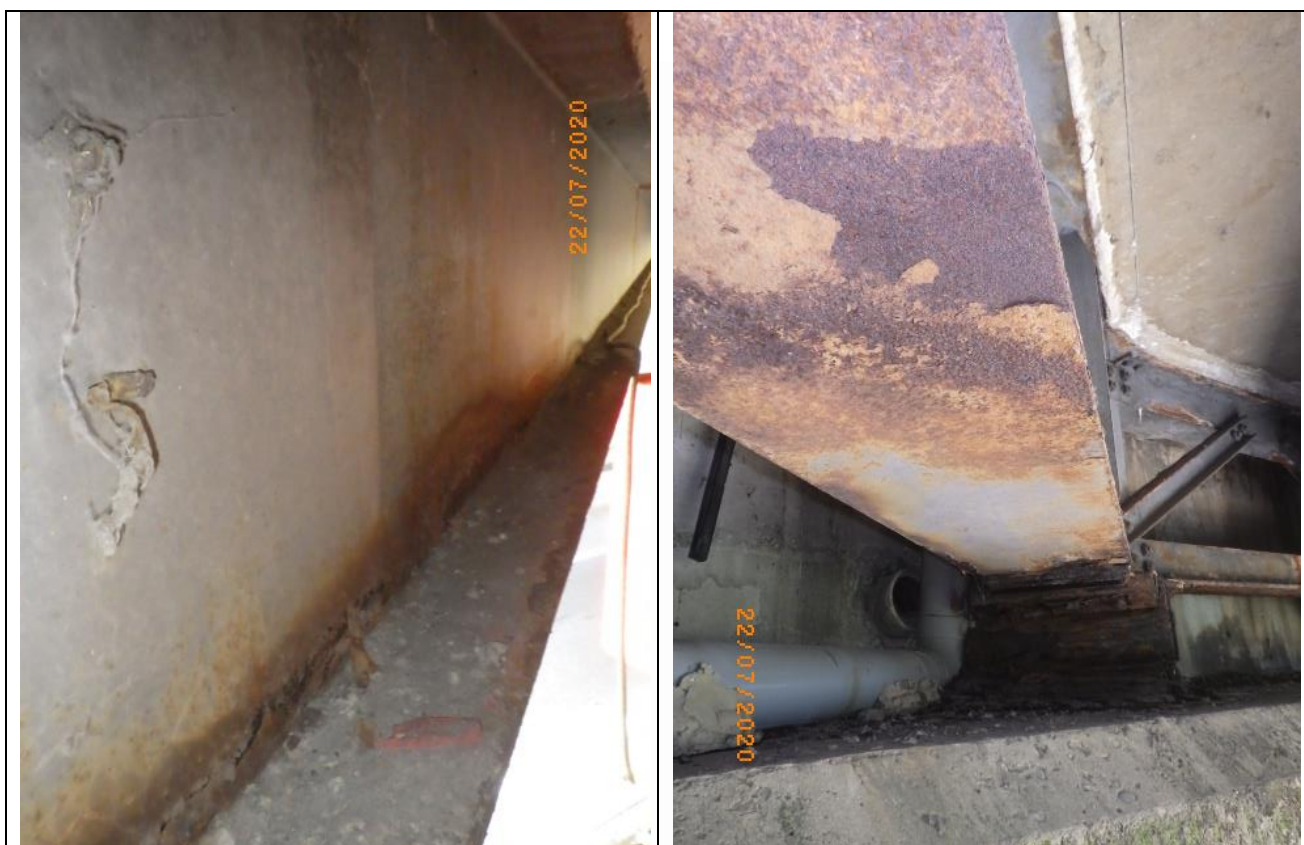
Localisation	Désignation	Localisation	Désignation
P1B de rive côté C2	Enrouillement généralisé	P1B de rive côté C2	Enrouillement généralisé

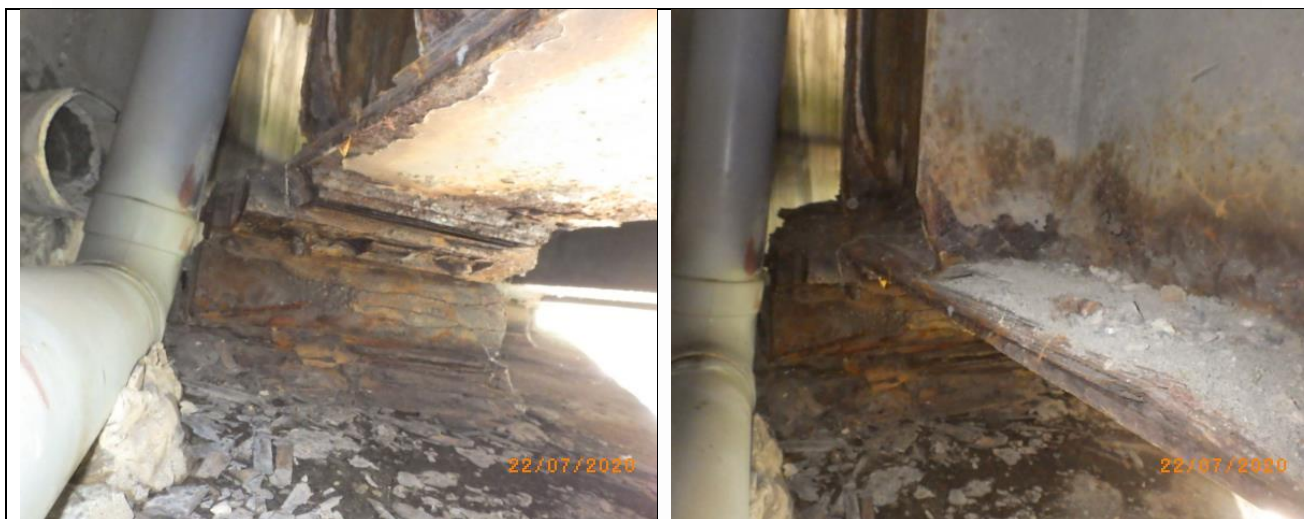
Localisation	Désignation	Localisation	Désignation
P1B de rive côté C2	Corrosion foisonnante	P1B de rive côté C2	Corrosion foisonnante

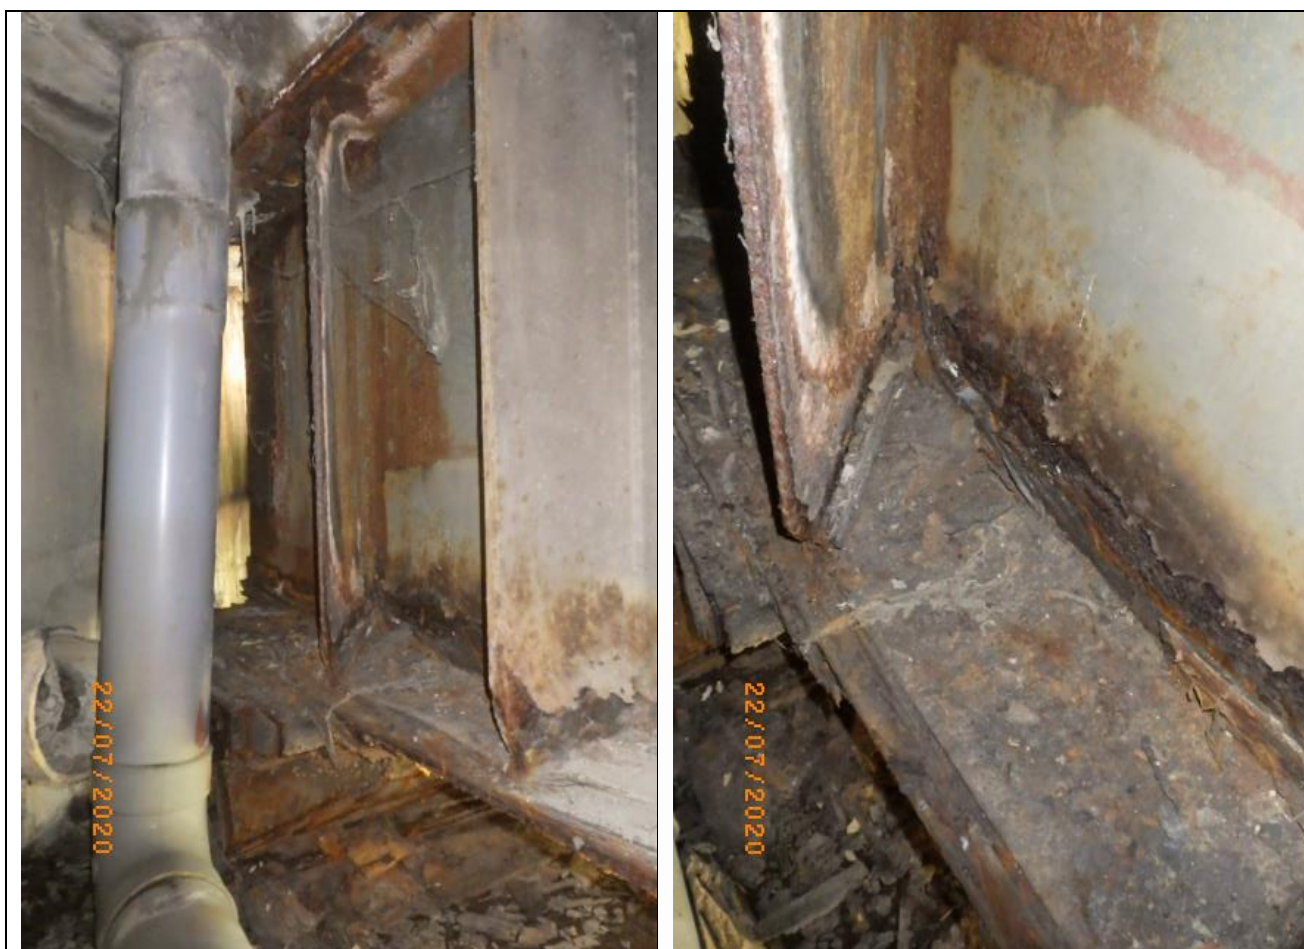
Localisation	Désignation	Localisation	Désignation
P1B de rive côté C2	Corrosion foisonnante	P1B de rive côté C2	Corrosion foisonnante

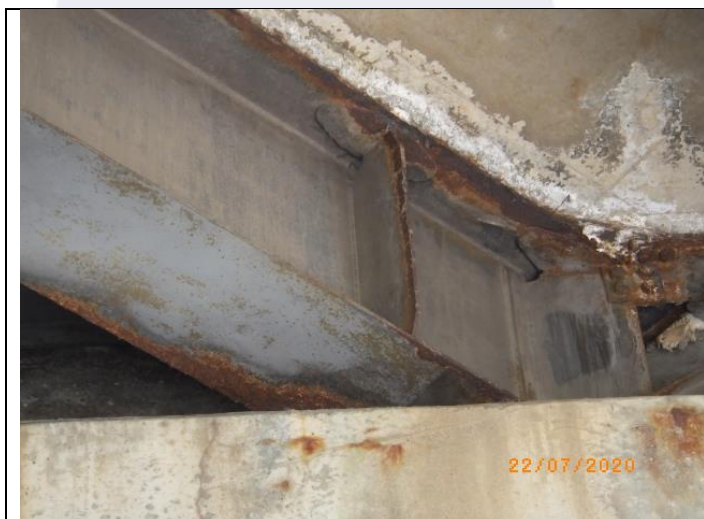
Localisation	Désignation	Localisation	Désignation
P3B de rive côté C2	Enroulement généralisé

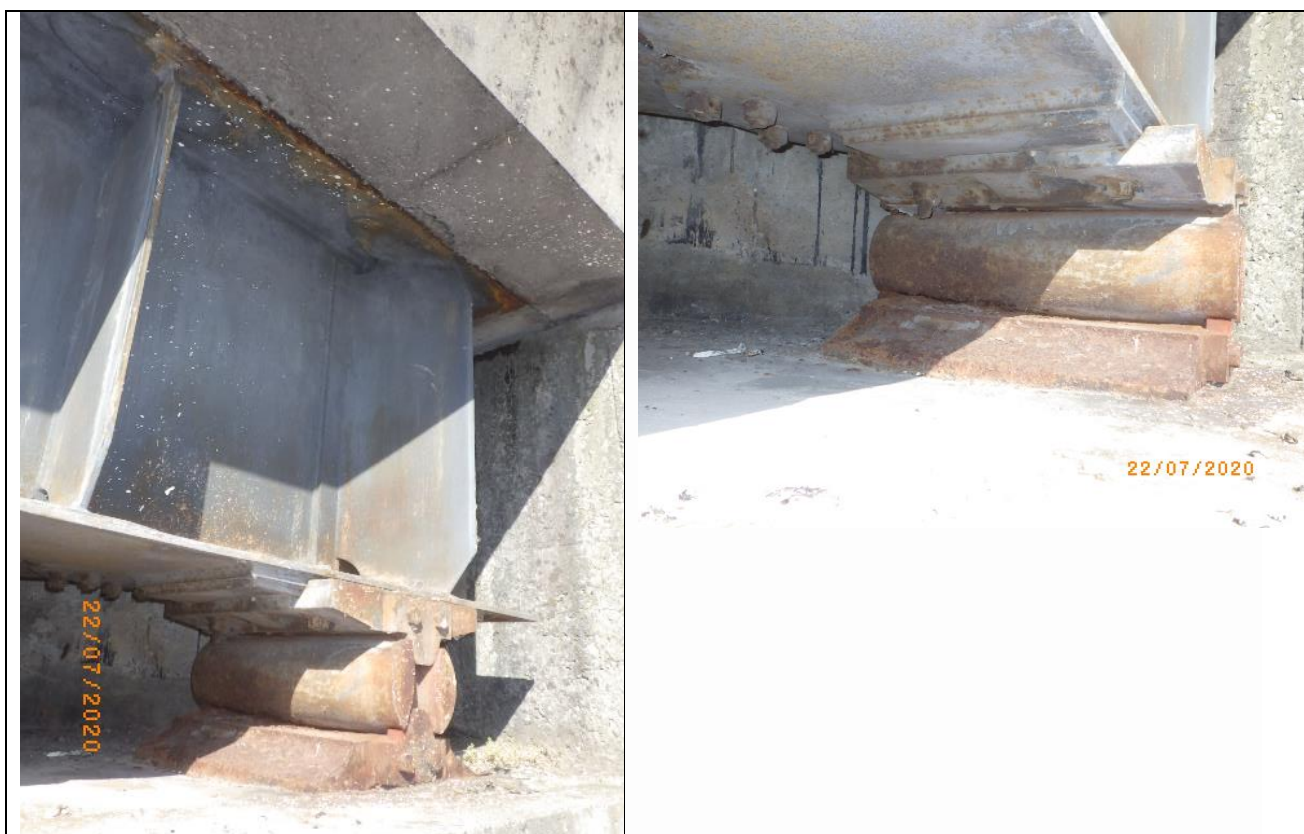
Localisation	Désignation	Localisation	Désignation
P7B de rive côté C2	Enrouillement	P7B de rive côté C2	Enrouillement

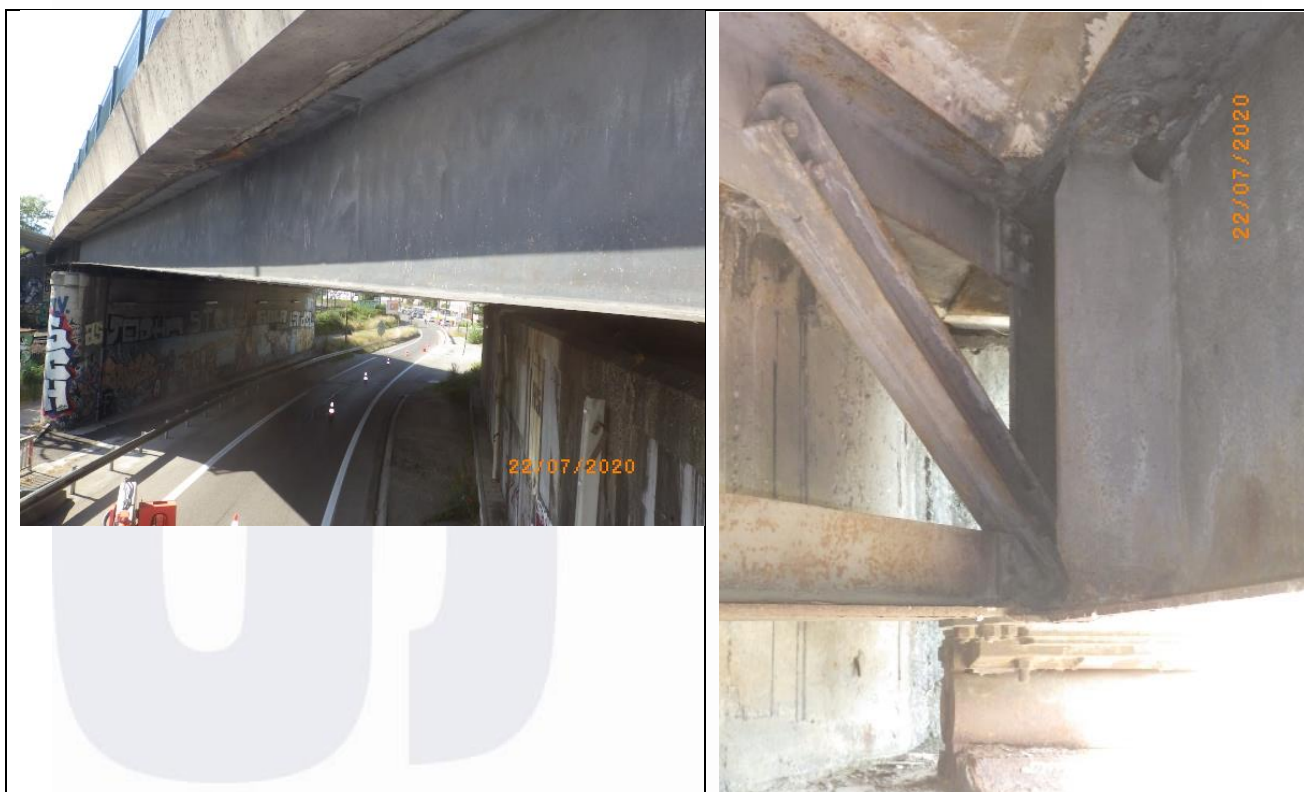
Localisation	Désignation	Localisation	Désignation
P7B de rive côté C2	Enrouillement	P7B de rive côté C2	Enrouillement

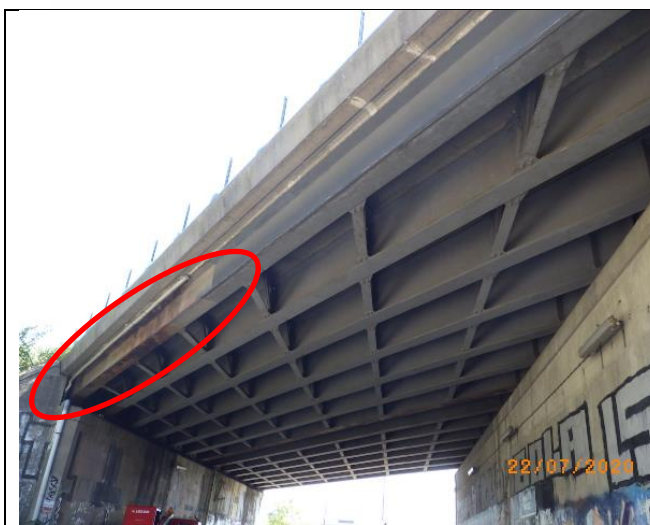
Localisation	Désignation
About de P1A	Enrouillement

- **P1A, about réparé en 1987 :**
 - a) **RUINE** de la protection anticorrosion des sections ainsi réparées en 1987, quand bien même n'ayant que **33** ans d'exposition. Une malfaçon d'exécution pourrait être à l'origine d'une telle dégradation généralisée, accentuée par une rétention d'eau manifeste (*cf. point bas du Tablier A*) et une épaisseur moyenne plutôt faible ($t_{moyen} = 225 \mu m$).

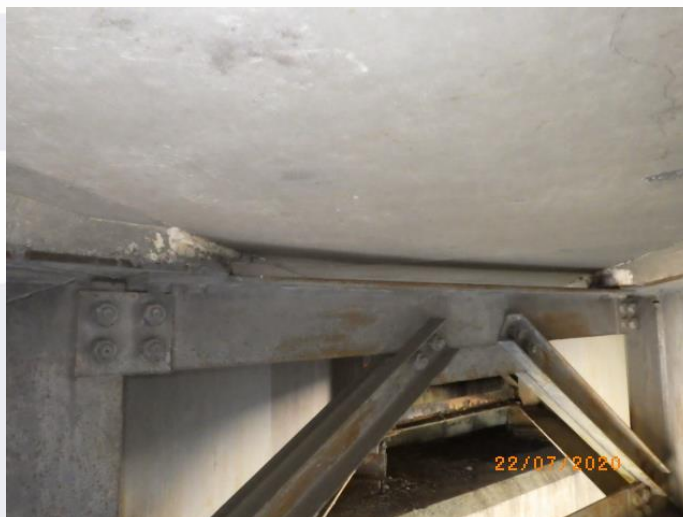
- 2) Difficulté d'accès au-dessus de la Ss des Entretoises avec une hauteur libre avec le hourdis béton de 70 mm (cf. **NON CONFORMITE** aux recommandations de la norme ISO 12944-3)

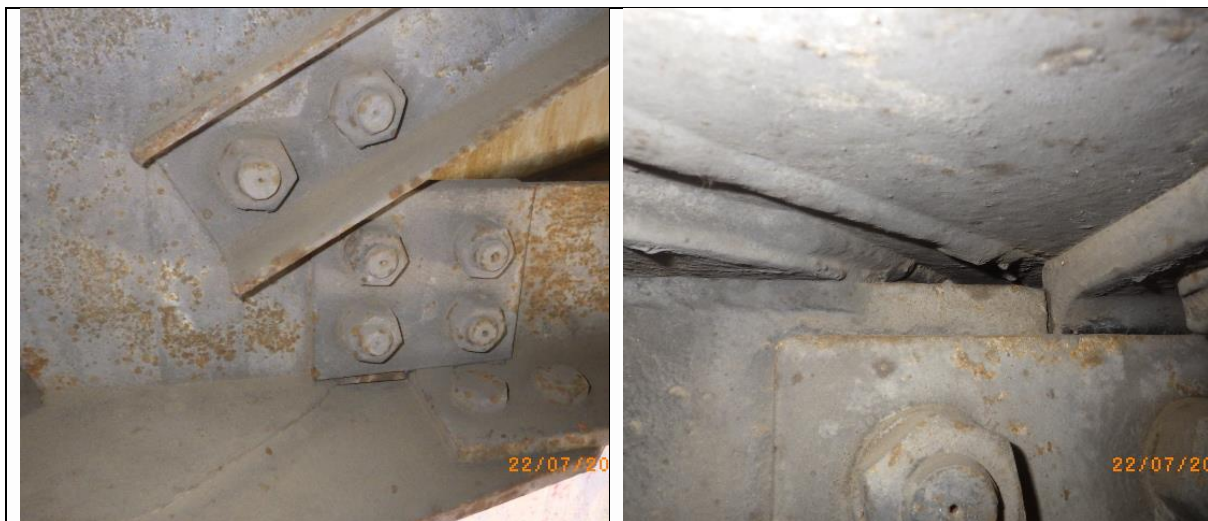
- 3) Défaut d'accès au droit des éclissages boulonnés des Entretoises (cf. **NON CONFORMITE** aux recommandations de la norme ISO 12944-3)

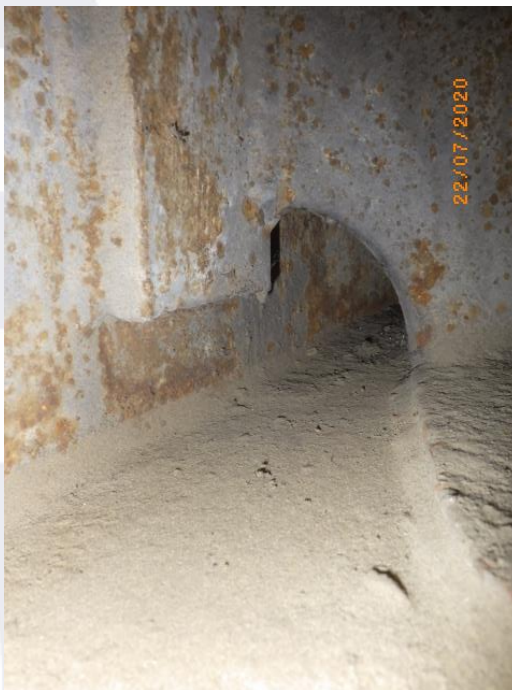
- 4) Défaut d'accès au droit des lunules d'Entretoise (cf. **NON CONFORMITE** aux recommandations de la norme ISO 12944-3)

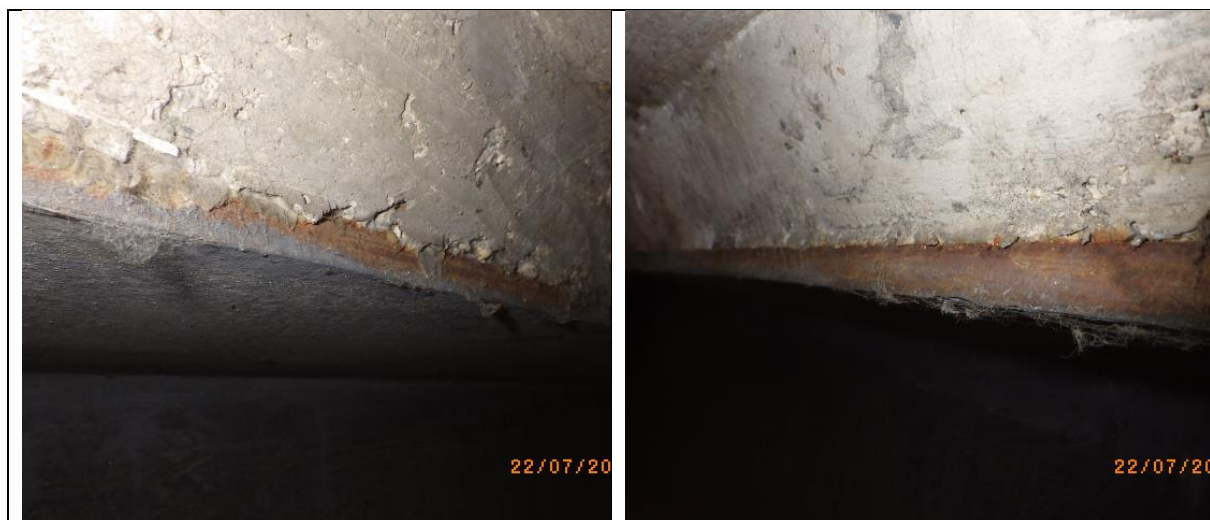
- 5) Corrosion récurrente au droit des chants de Ss de PRS à l'interface avec le hourdis béton

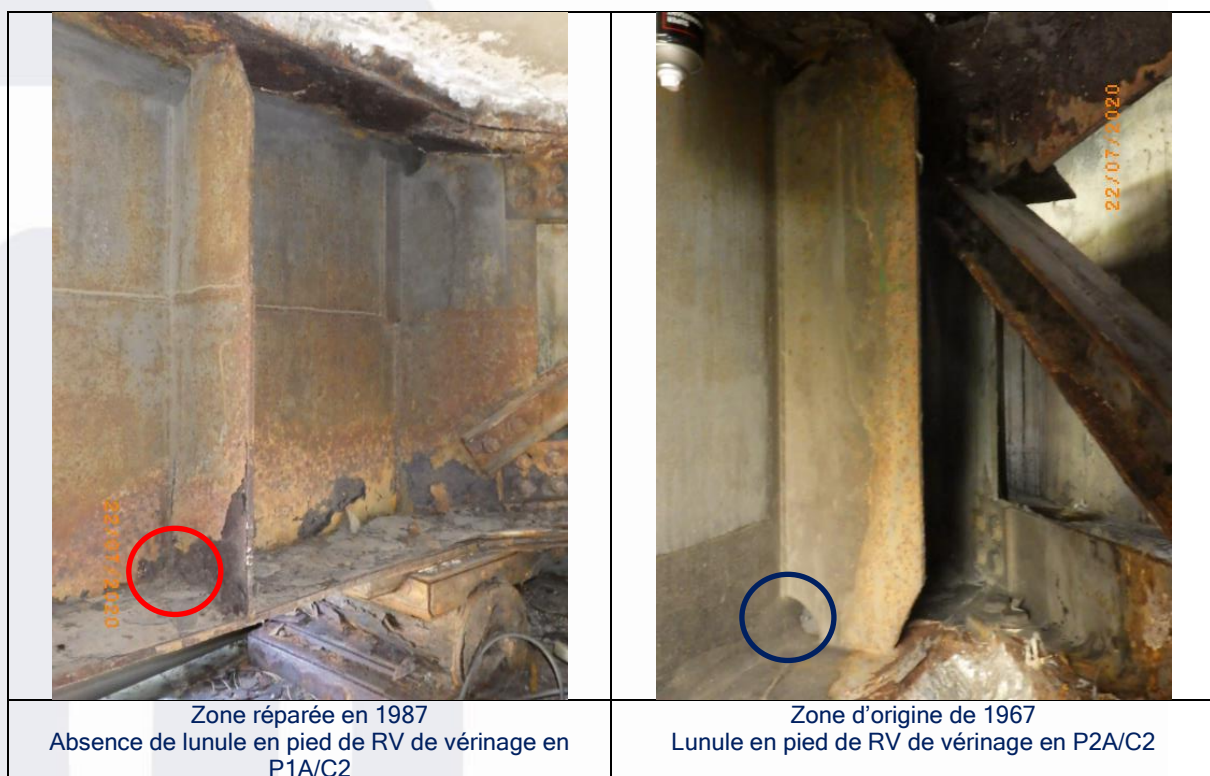
- 6) Absence de lunule en pied de RV de vérinage en la zone réparée en 1987 (cf. **NON CONFORMITE** aux recommandations de la norme ISO 12944-3)

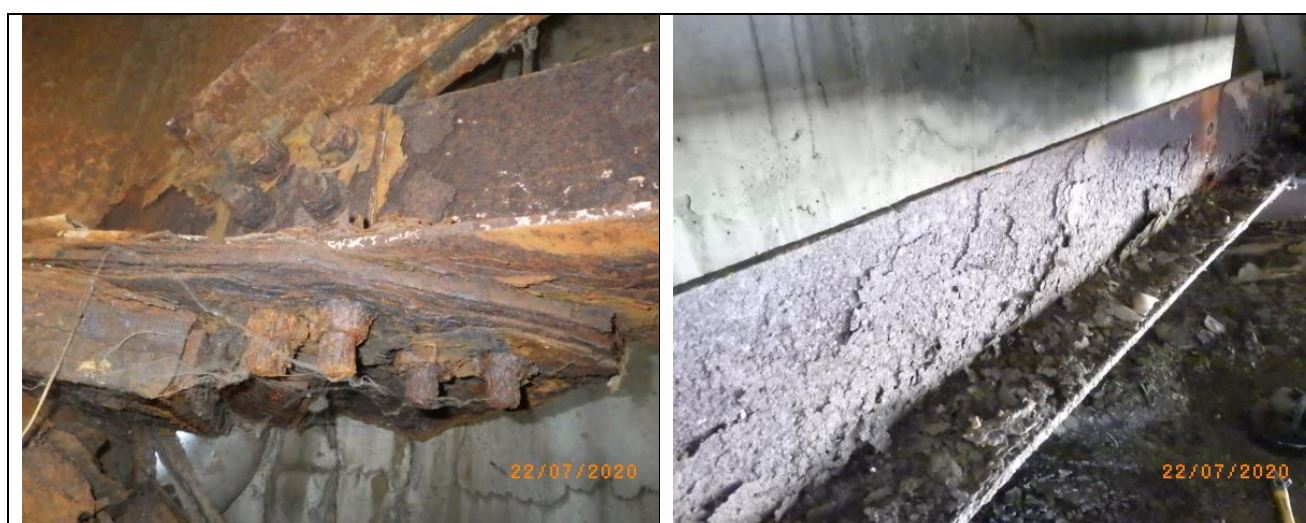
N°	DESIGNATION	OBSERVATION	N°	DESIGNATION	OBSERVATION
5	P1A/C2	Corrosion foisonnante de la réparation de 1987	6	P1A/C2	Corrosion foisonnante et perforante de la réparation de 1987

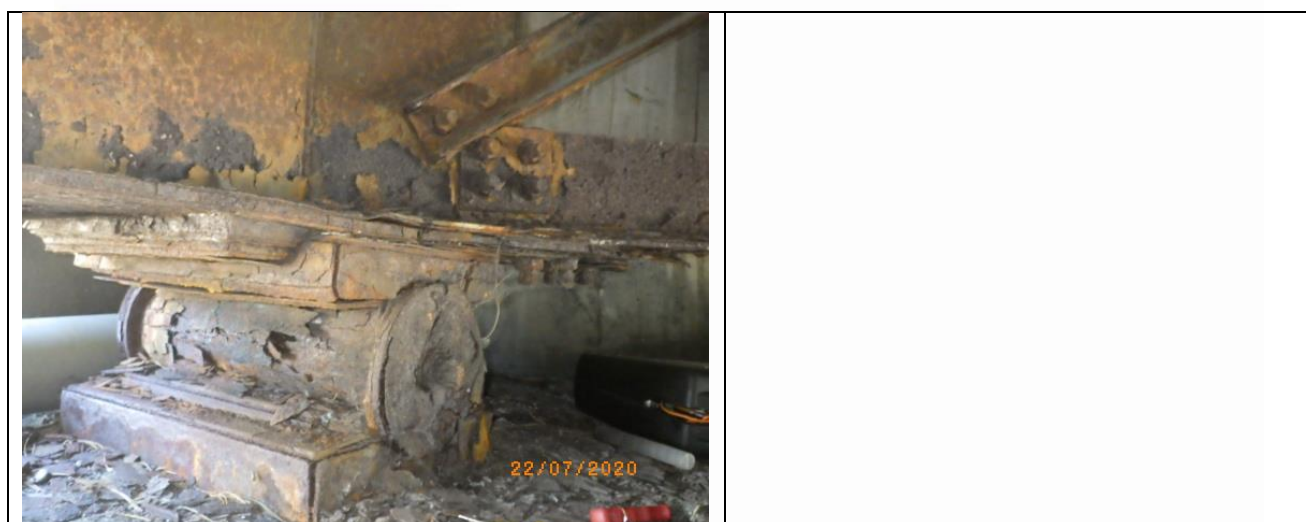
N°	DESIGNATION	OBSERVATION	N°	DESIGNATION	OBSERVATION
7	P1A/C2 et sa pdp	Corrosion foisonnante de l'attache de la pdp sur appui C2	8	P1A/C2 et sa pdp	Corrosion foisonnante de la pdp sur appui C2

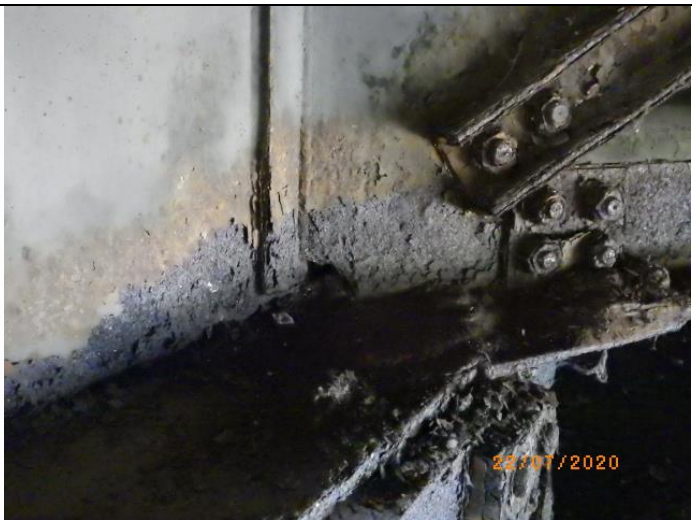
N°	DESIGNATION	OBSERVATION	N°	DESIGNATION	OBSERVATION
9	P1A/C2 et son appareil d'appui	Ruine de l'appareil d'appui mobile

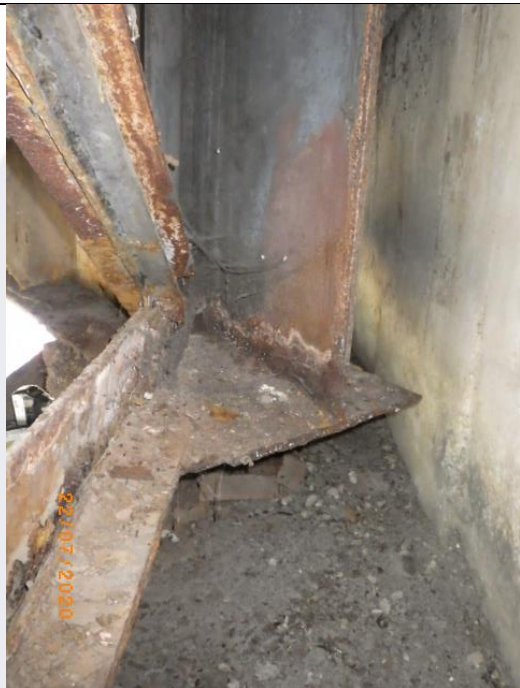
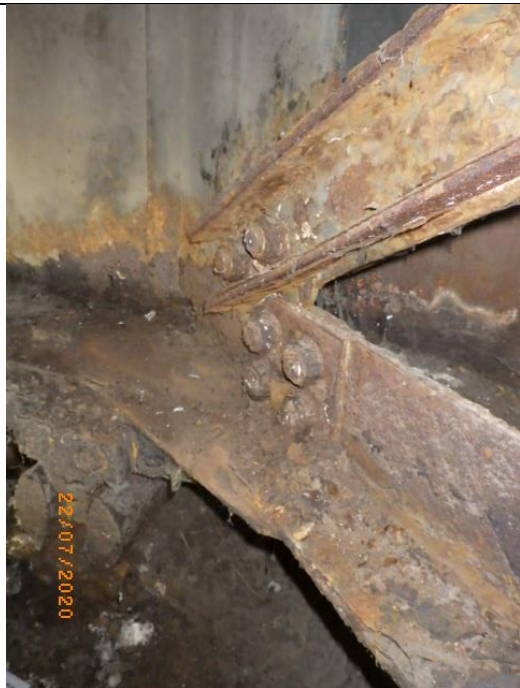
N°	DESIGNATION	OBSERVATION	N°	DESIGNATION	OBSERVATION
10	P2A/C2	Corrosion généralisée sur appui C2	11	P2A/C2	Corrosion généralisée sur appui C2

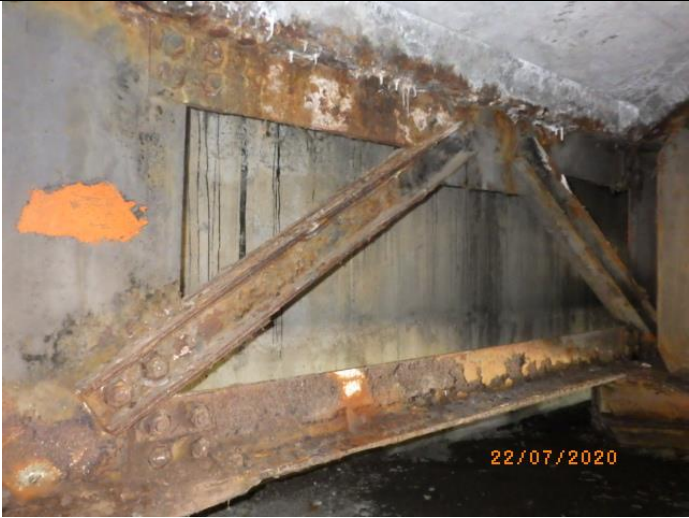
N°	DESIGNATION	OBSERVATION	N°	DESIGNATION	OBSERVATION
12	P2A/C2	Corrosion généralisée sur appui C2	13	P2A/C2 et sa pdp	Corrosion généralisée de l'attache de la pdp sur appui C2

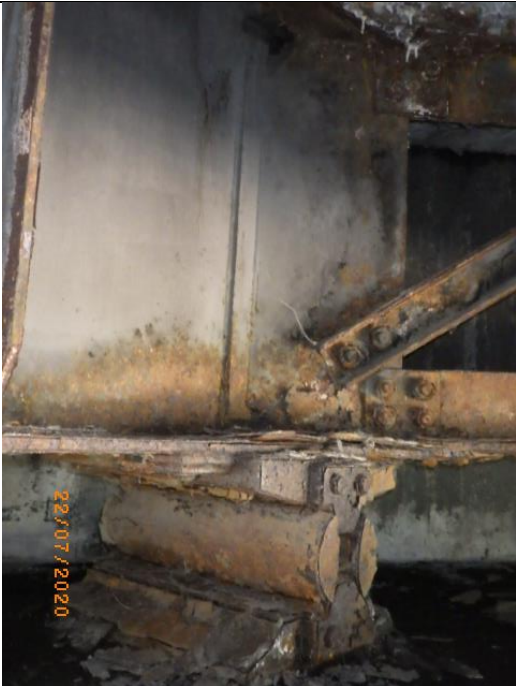
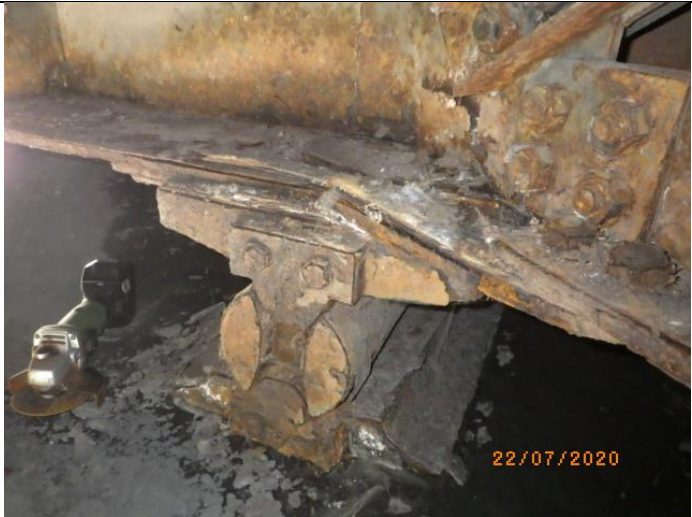
N°	DESIGNATION	OBSERVATION	N°	DESIGNATION	OBSERVATION
14	P2A/C2 et sa pdp	Corrosion généralisée de la pdp sur appui C2	15	P2A/C2 et son appareil d'appui	Corrosion généralisée de l'appareil d'appui mobile

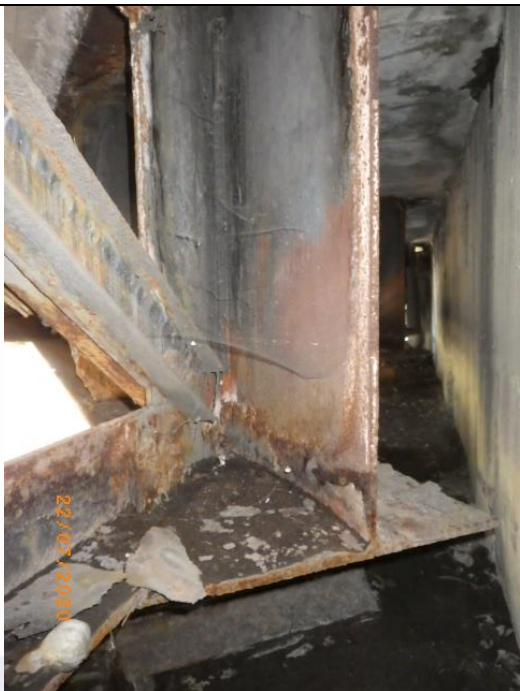
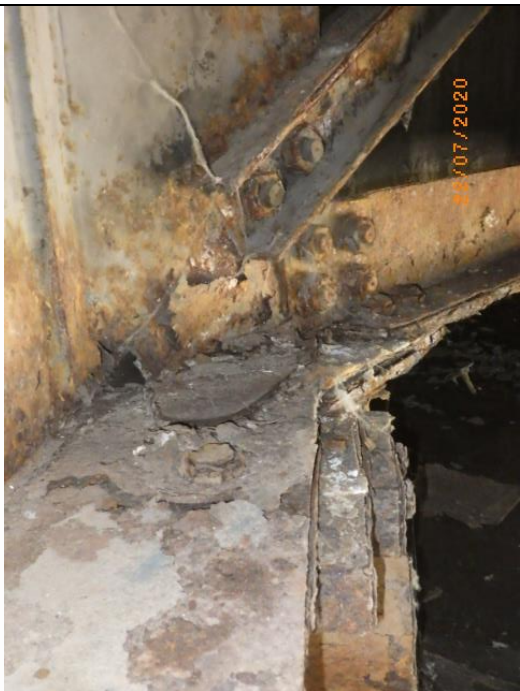
N°	DESIGNATION	OBSERVATION	N°	DESIGNATION	OBSERVATION
16	P3A/C2	Corrosion généralisée en partie basse du PRS	17	P3A/C2	Corrosion généralisée en partie basse du PRS

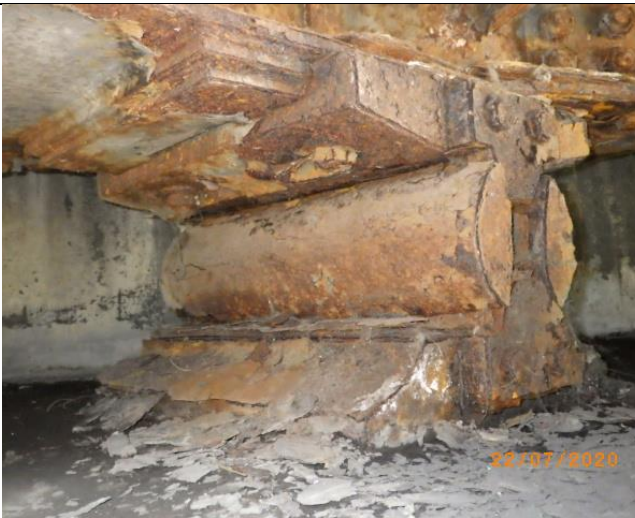
N°	DESIGNATION	OBSERVATION	N°	DESIGNATION	OBSERVATION
18	P3A/C2	Corrosion généralisée en partie basse du PRS	19	P3A/C2 et sa pdp sur culée C2	Corrosion généralisée

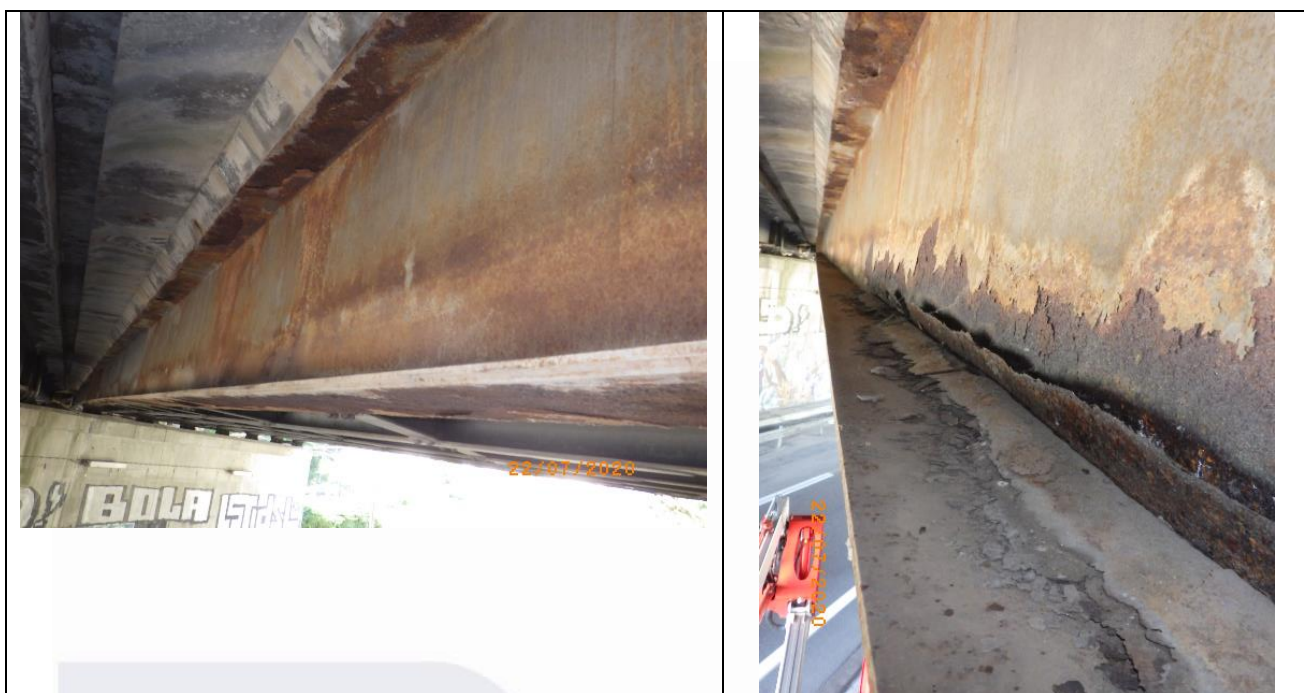
N°	DESIGNATION	OBSERVATION	N°	DESIGNATION	OBSERVATION
20	P3A/C2 et sa pdp sur culée C2	Corrosion généralisée	21	P3A/C2 et son appareil d'appui mobile	Corrosion généralisée

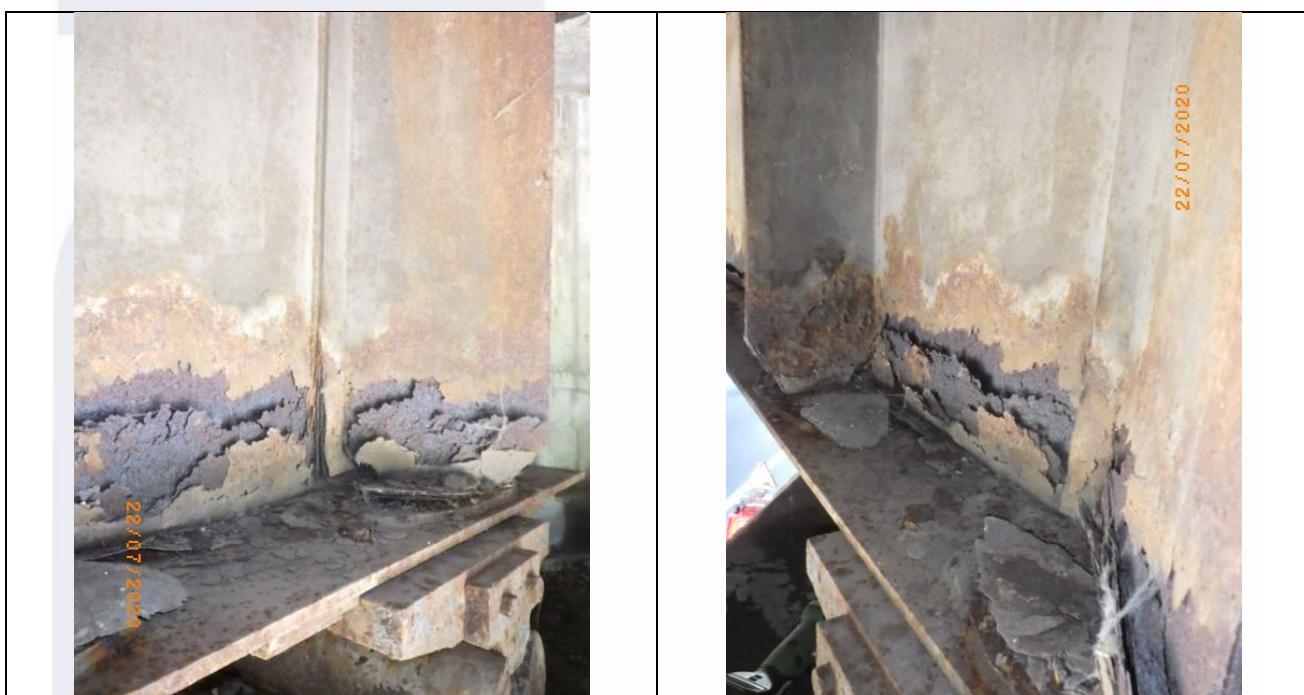
N°	DESIGNATION	OBSERVATION	N°	DESIGNATION	OBSERVATION
22	P7A/C2	Corrosion généralisée	23	P7A/C2	Corrosion foisonnante

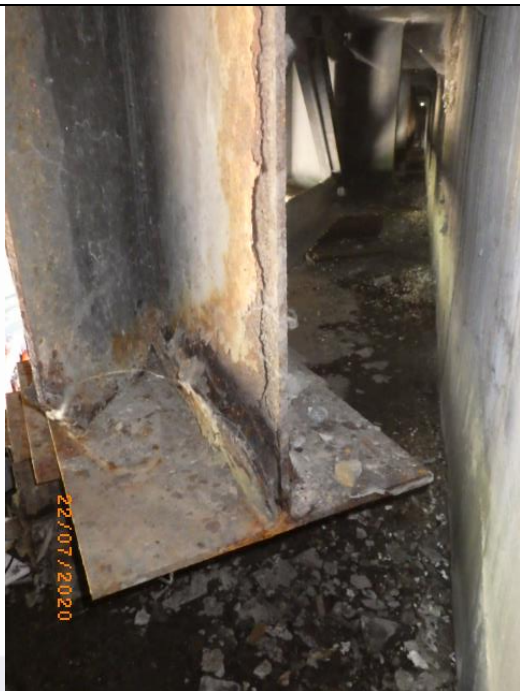
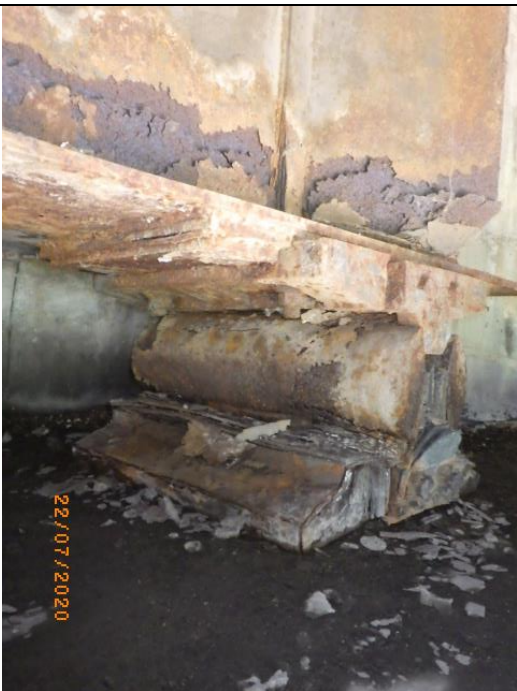
N°	DESIGNATION	OBSERVATION	N°	DESIGNATION	OBSERVATION
24	P7A/C2	Corrosion foisonnante	25	P7A/C2	Corrosion foisonnante

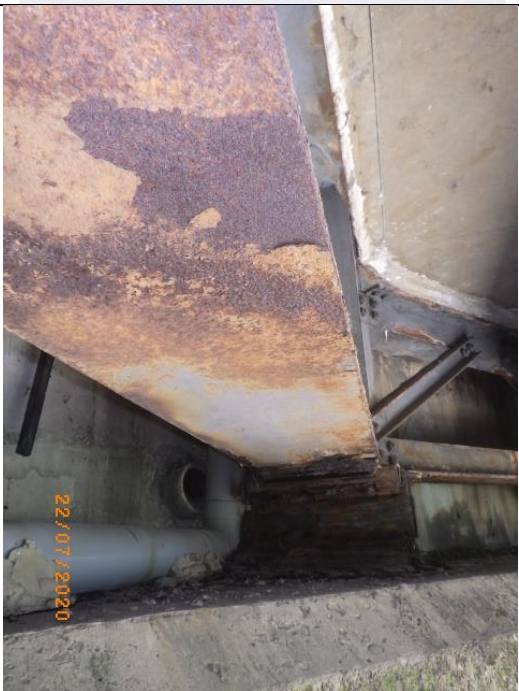
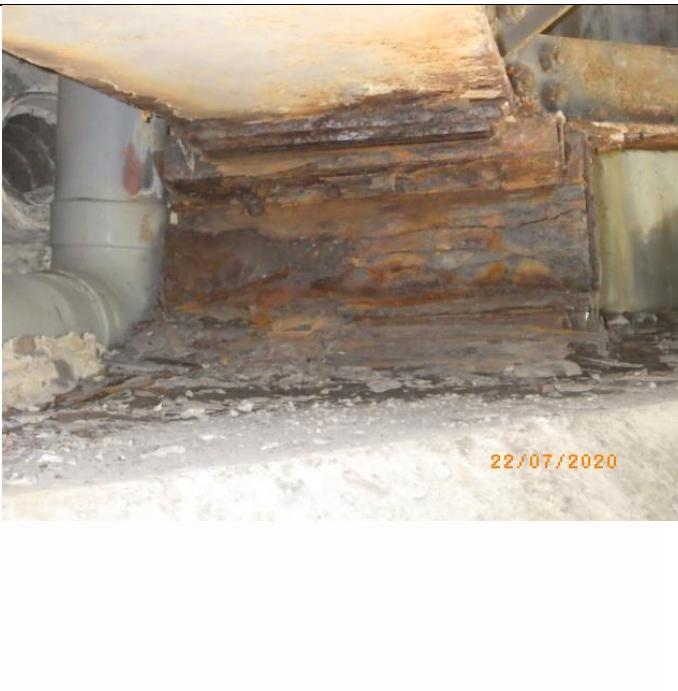
N°	DESIGNATION	OBSERVATION	N°	DESIGNATION	OBSERVATION
30	P1B/C2	Corrosion foisonnante	31	P1B/C2	Corrosion foisonnante

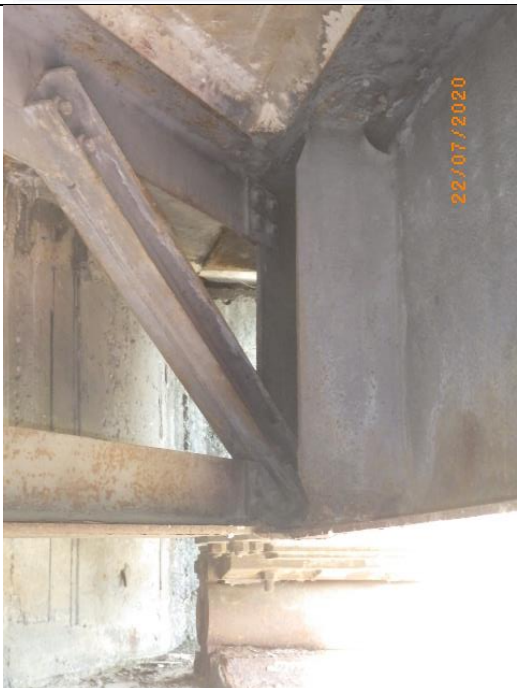
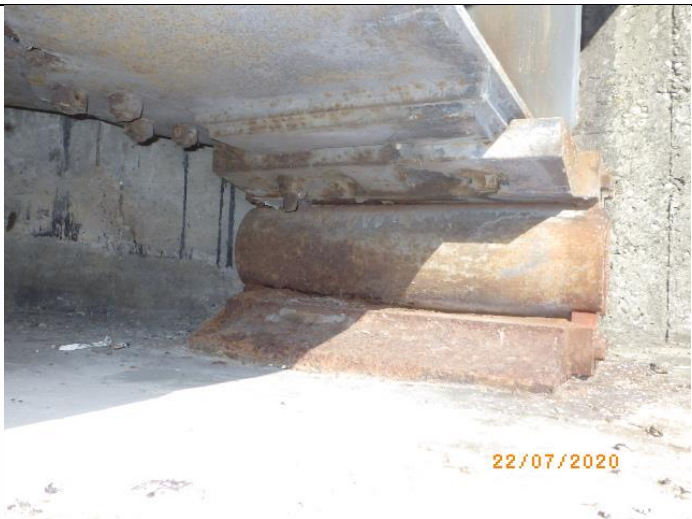
N°	DESIGNATION	OBSERVATION	N°	DESIGNATION	OBSERVATION
34	P7B/C2	Corrosion en Si sur appui C2	35	P7B/C2	RAS en sections courantes
