Rapport de mission de repérage des matériaux et produits contenant de l'amiante avant réalisation de travaux

Numéro de dossier : 2019/12/3410

Adresse	Localisation : Pont de Piquepierre sur la RN 481 Code postal, ville : . 38950 ST MARTIN LE VINOUX
Périmètre de repérage : Ensemble des matériaux concernés par le programme des travaux
Type de logement : Fonction principale du bâtiment : Date de construction : Ouvrage routier Pont < 1997

Descriptif des travaux : réhabilitation de l'ouvrage.

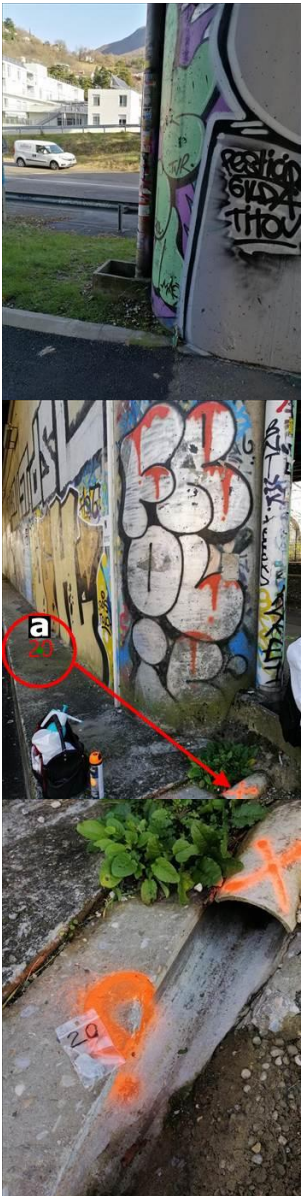
**- des matériaux et produits contenant de l'amiante après analyse en laboratoire :
Élément de canalisation d'E.P en fibres-ciment (Ouvrage - Pile (P1))**

Localisation	Identifiant + Description	Conclusion (justification)	Etat de conservation et préconisations	Photo
Ouvrage - Pile (P1)	<u>Identifiant:</u> M020-P020 <u>Description:</u> Élément de canalisation d'E.P en fibres-ciment	Présence d'amiante (Après analyse en laboratoire)	Dégradations ponctuelles

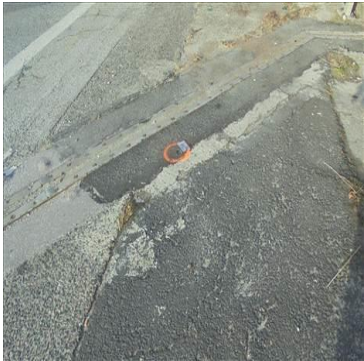
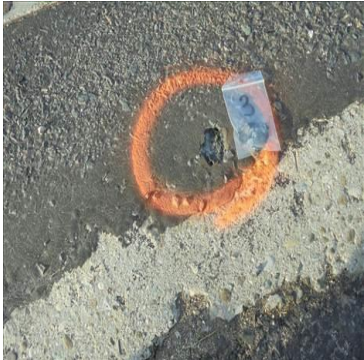
Localisation	Identifiant + Description	Photo
	<p><u>Identifiant:</u> M003-P003 <u>Description:</u> reprise en matériau souple noire sur joint de chaussée</p>

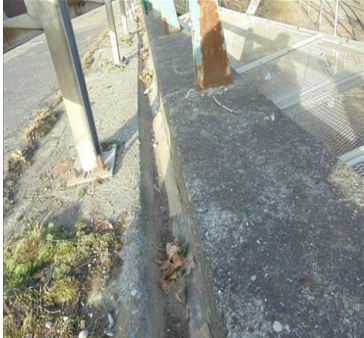
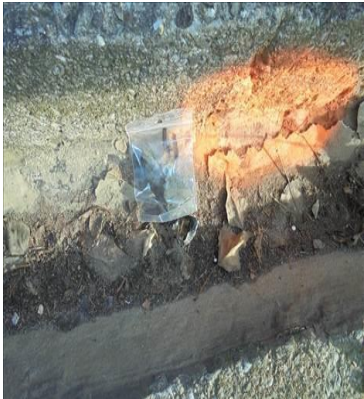
<p><u>Identifiant:</u> M004-P004 <u>Description:</u> Produit d'étanchéité de caniveau</p>

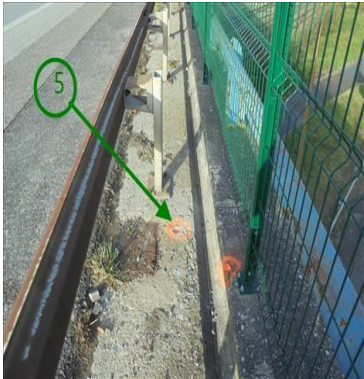
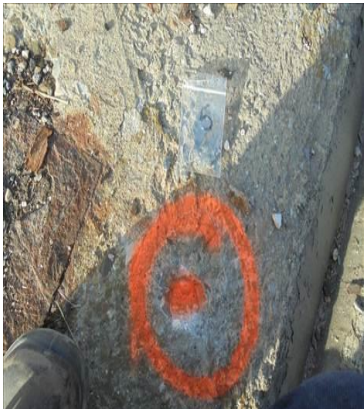
Localisation	Identifiant + Description	Photo
	<p><u>Identifiant:</u> M005-P005</p> <p><u>Description:</u> Mortier de jointement sur ancien scellement de glissière de sécurité</p>

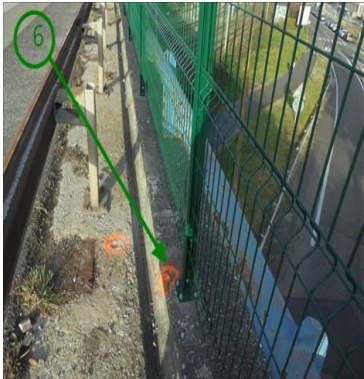
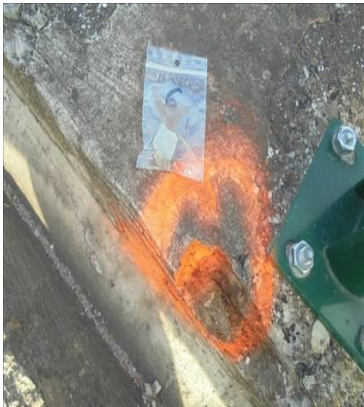
<p><u>Identifiant:</u> M006-P006</p> <p><u>Description:</u> Mortier de reprise sur longrine</p>

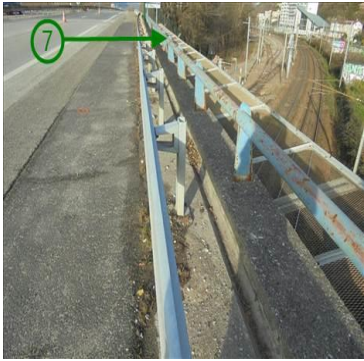
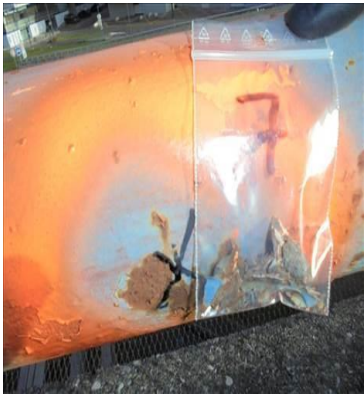
Localisation	Identifiant + Description	Photo
	<p><u>Identifiant:</u> M007-P007</p> <p><u>Description:</u> Peinture bleu sur garde-corps</p>

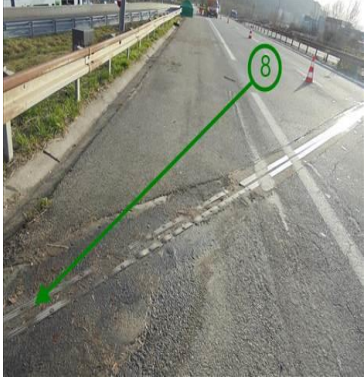
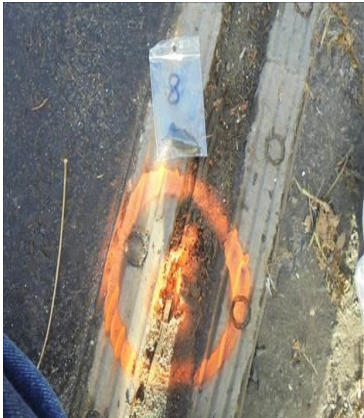
<p>Ouvrage - Tablier Nord (Tablier A);</p> <p>Ouvrage - Tablier Sud (Tablier B);</p> <p>Ouvrage - Terre plein central</p>	<p><u>Identifiant:</u> M008-P008</p> <p><u>Description:</u> Produit d'étanchéité de joint de chaussée</p>

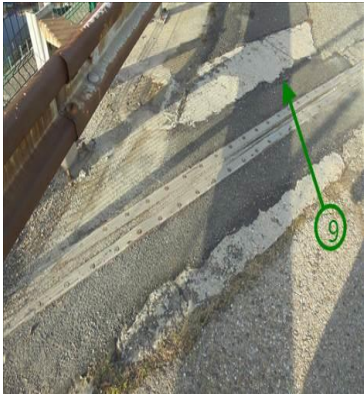
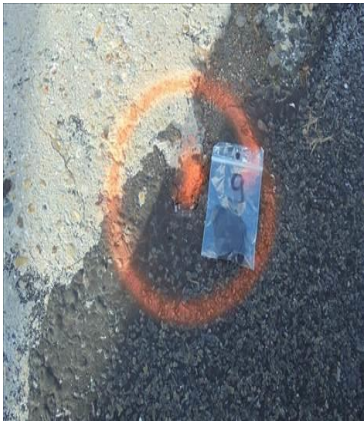
Localisation	Identifiant + Description	Photo
Ouvrage - Tablier Sud (Tablier B)	<u>Identifiant:</u> M009-P009 <u>Description:</u> Enrobé bitumineux sur B.A.U

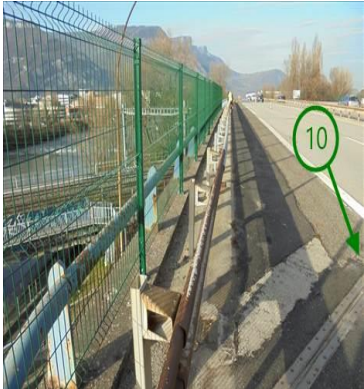
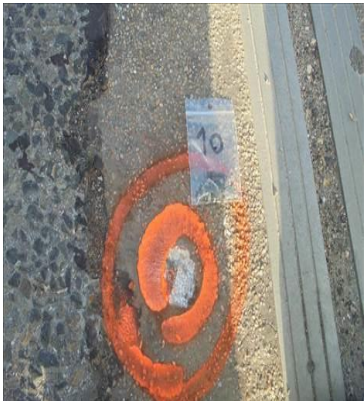
<u>Identifiant:</u> M010-P010 <u>Description:</u> Enrobé bitumineux sur B.A.U

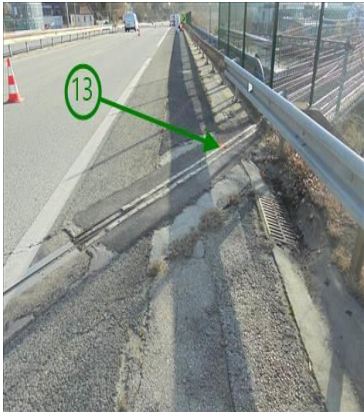
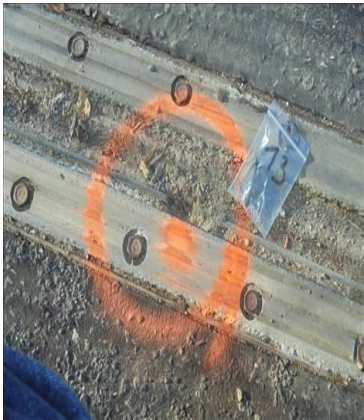
Localisation	Identifiant + Description	Photo
	<p><u>Identifiant:</u> M013-P013</p> <p><u>Description:</u> Produit d'étanchéité de joint de chaussée</p>

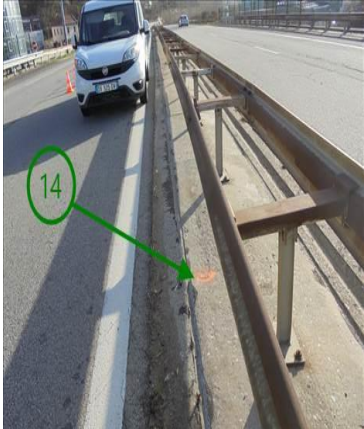
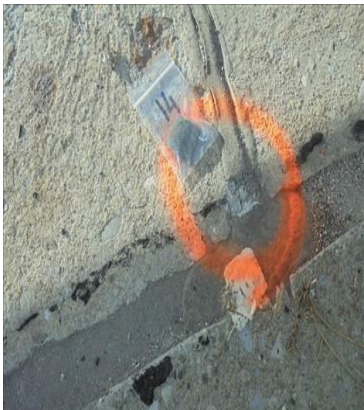
Ouvrage - Terre plein central	<p><u>Identifiant:</u> M014-P014</p> <p><u>Description:</u> Joint gris de dilation entre dalles préfabriquées</p>

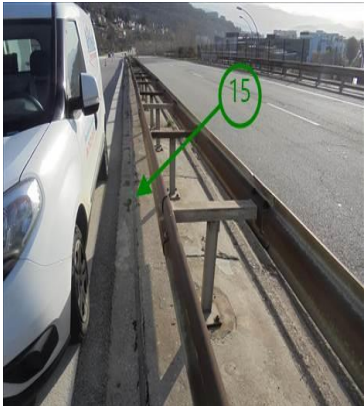
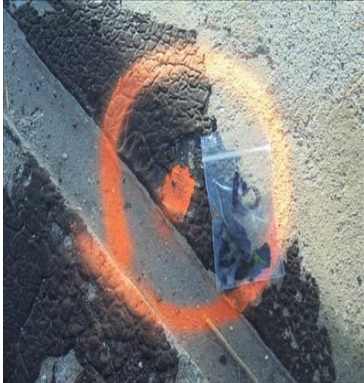
Localisation	Identifiant + Description	Photo
	<p><u>Identifiant:</u> M015-P015</p> <p><u>Description:</u> Produit d'étanchéité entre plaques préfabriquées et chaussée</p>

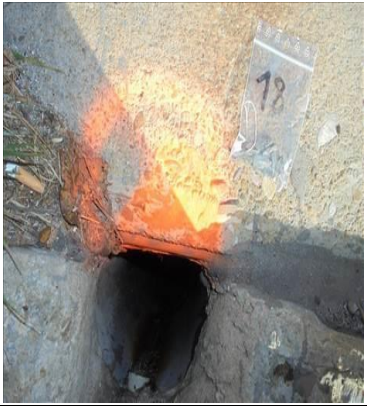
Localisation	Identifiant + Description	Photo
	<u>Identifiant:</u> M018-P018 <u>Description:</u> Mortier de scellement de gargouille

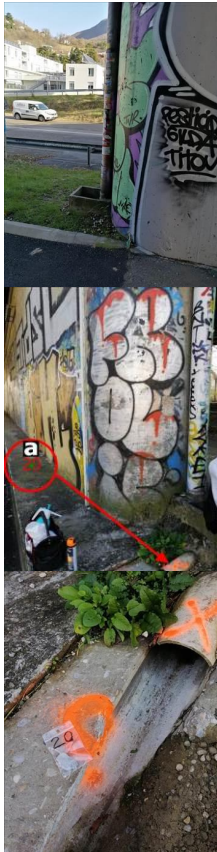
M020-P020	Ouvrage - Pile (P1)	10 - Aménagements, voiries et réseaux divers - Conduits, Siphons	Élément de canalisation	Élément de canalisation d'E.P en fibres-ciment Commentaires prélèvement: Élément de canalisation en fibres-ciment
