PRE-RAPPORT DE REPERAGE DES MATERIAUX ET PRODUITS CONTENANT DE L'AMIANTE AVANT REALISATION DE TRAVAUX DANS UN IMMEUBLE BÂTI

PRE-Rapport N° 973057 établi le 19/03/2024

**Bâtiment D GREMILLON
Avenue de la Grande Cavée
14200 HÉROUVILLE-SAINT-CLAIR**

Programme de travaux : Curage complet du bâtiment pour réaménagement.

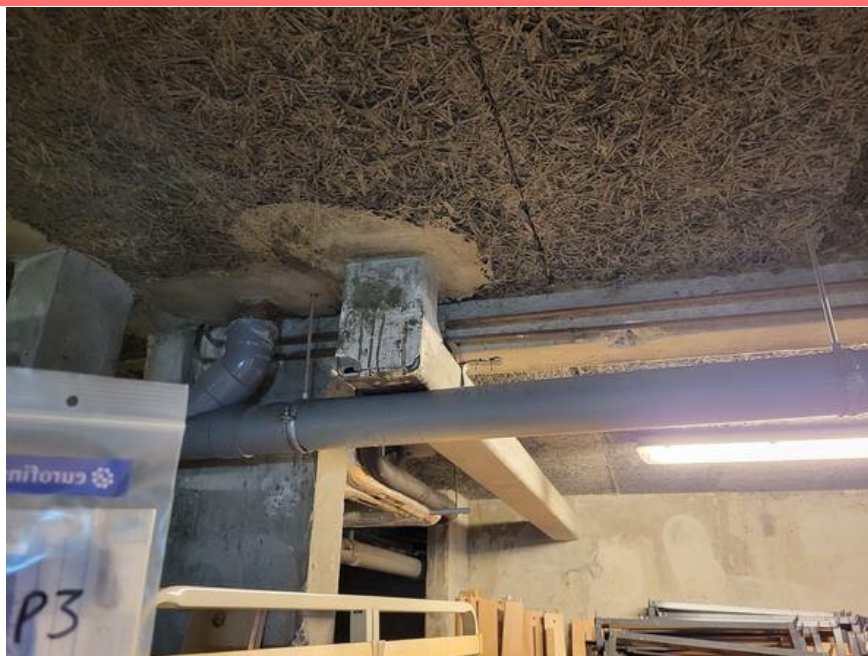
Pièce ou Local	Pièce (Sous-sol)
Composant de la construction	Conduits de fluides (air, eau, vapeur, fumée, échappement, autres fluides)
Partie du composant	Conduit de ventilation / aération Fibres ciment
Présence d'amiante	Oui
Plan N°	/

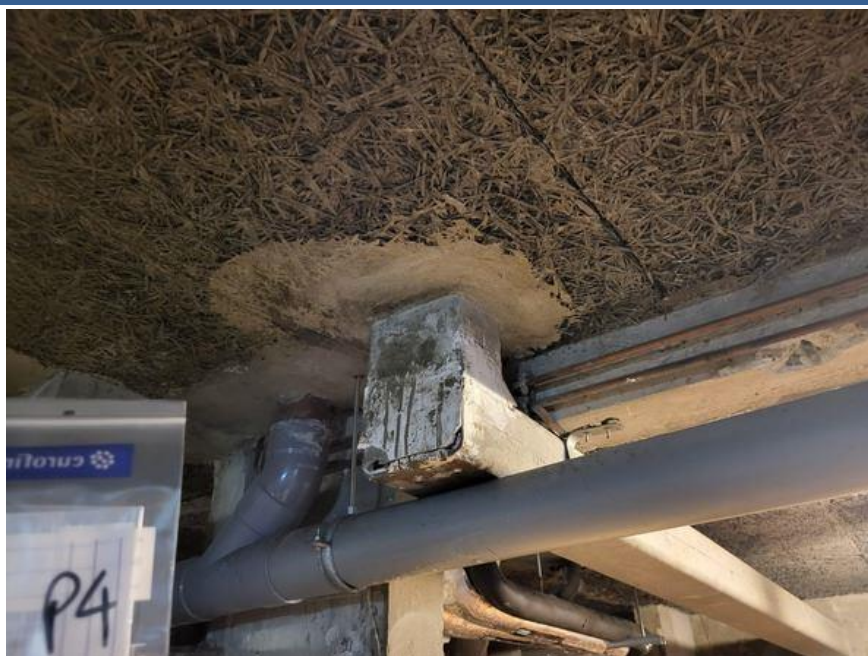
PRELEVEMENT : P4

Pièce ou Local	Pièce (Sous-sol)
Composant de la construction	Conduits de fluides (air, eau, vapeur, fumée, échappement, autres fluides)
Partie du composant	enduit plâtreux sur conduit fibres-ciment
Présence d'amiante	Non
Plan N°	/

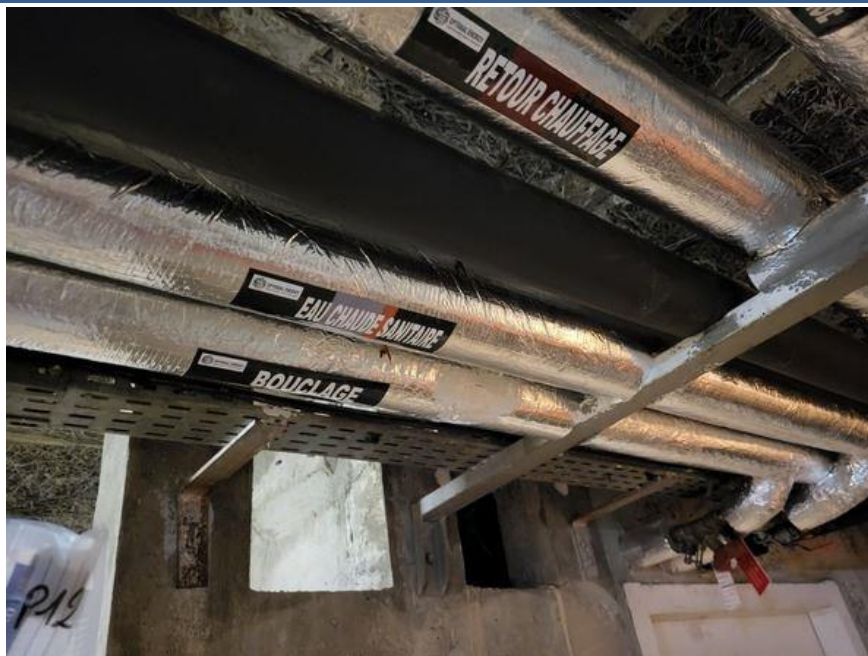
PRELEVEMENT : P12

Pièce ou Local	Pièce (Sous-sol)
Composant de la construction	Conduits de fluides (air, eau, vapeur, fumée, échappement, autres fluides)
Partie du composant	Calorifuges Isolant et enveloppe
Présence d'amiante	Non
Plan N°	/

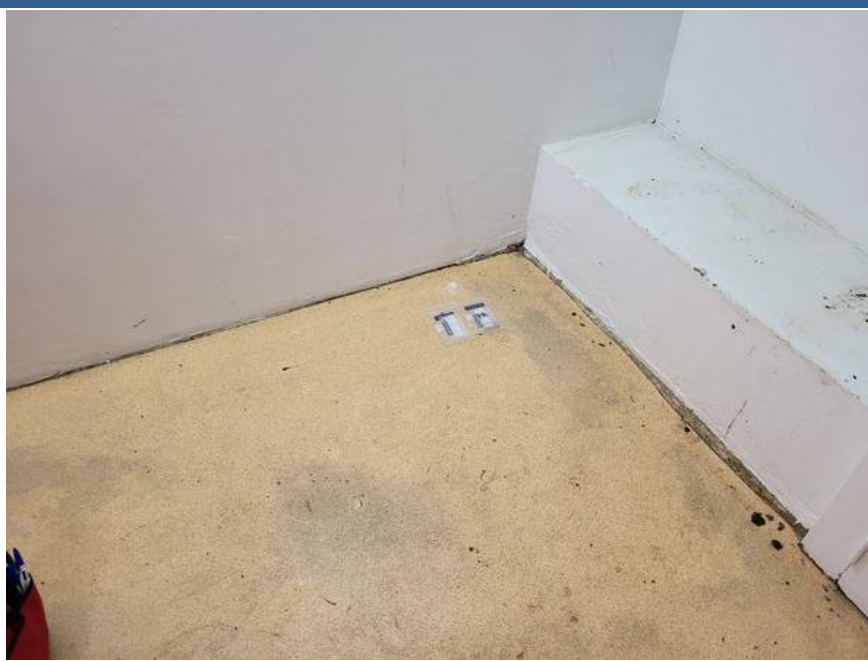
PRELEVEMENT : P14

Pièce ou Local	Escalier (Sous-sol)
Composant de la construction	Revêtements de sols
Partie du composant	Ragréage rose
Présence d'amiante	Non
Plan N°	/

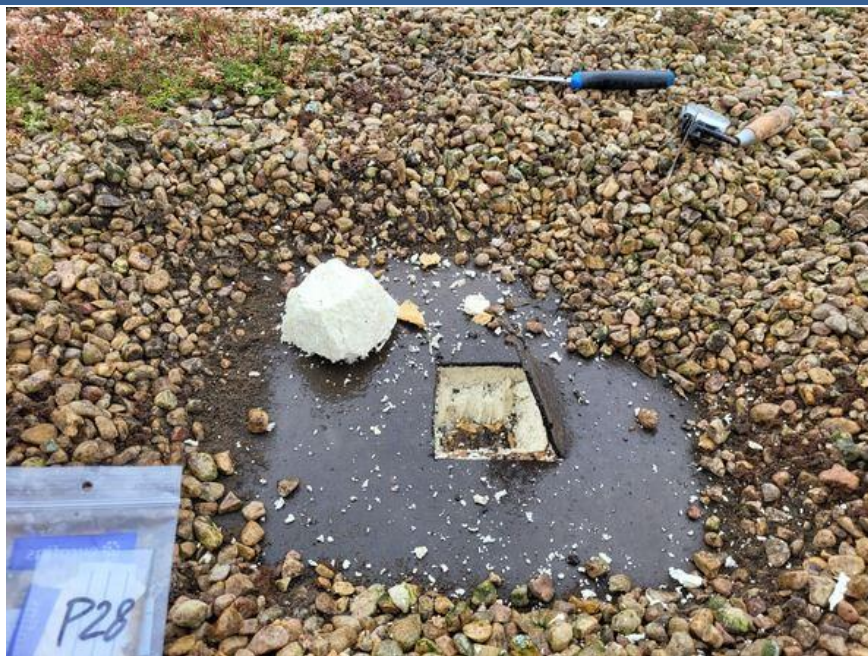
PRELEVEMENT : P28

Pièce ou Local	Toiture R+4 (Extérieur)
Composant de la construction	Étanchéité de toiture terrasse
Partie du composant	film métallisé
Présence d'amiante	Non
Plan N°	/

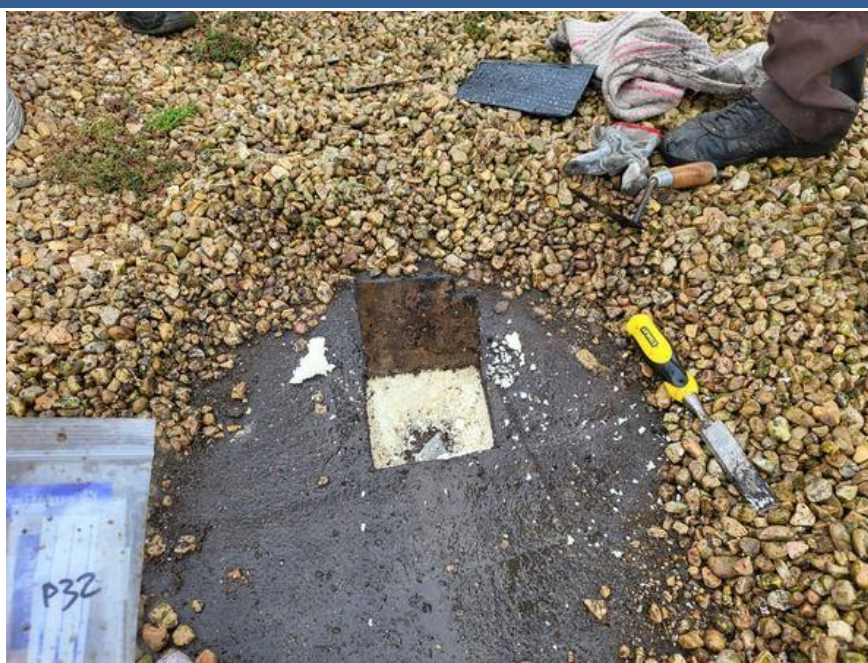
PRELEVEMENT : P32

Pièce ou Local	Toiture R+4 (Extérieur)
Composant de la construction	Étanchéité de toiture terrasse
Partie du composant	Parties planes : revêtements bitumineux (bandes, lés.) Étanchéité monocouche
Présence d'amiante	Non
Plan N°	/

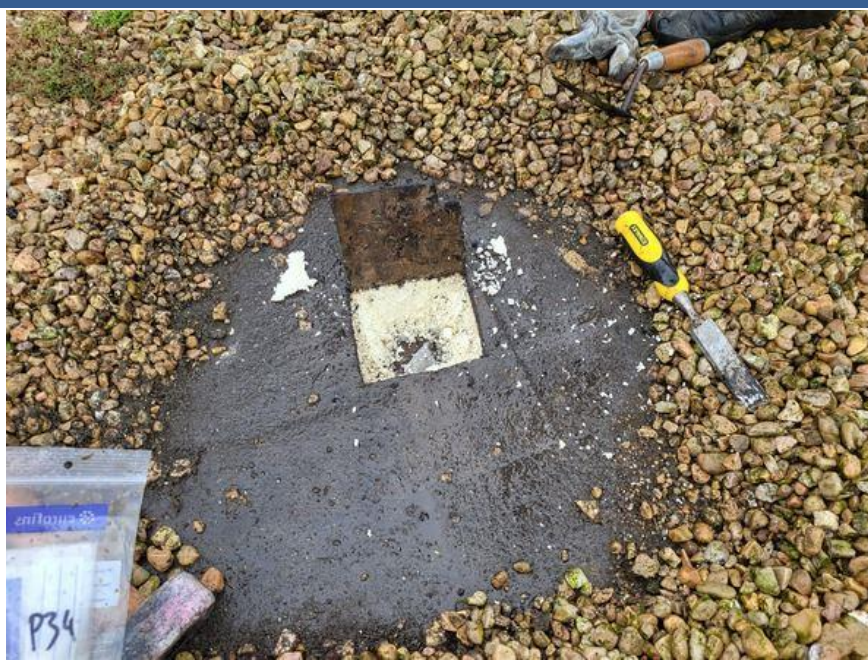
PRELEVEMENT : P34

Pièce ou Local	Toiture R+4 (Extérieur)
Composant de la construction	Étanchéité de toiture terrasse
Partie du composant	Isolant mousse
Présence d'amiante	Non
Plan N°	/

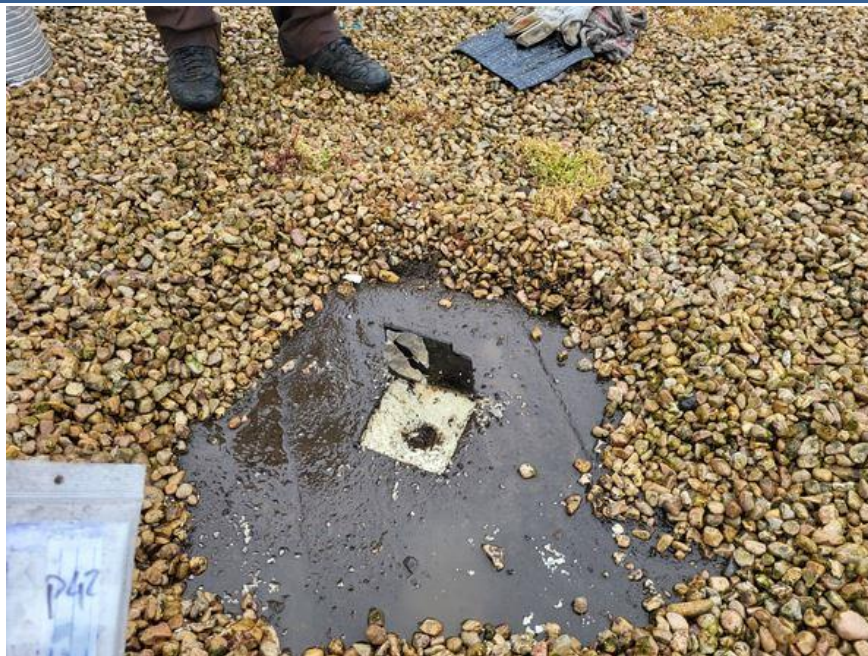
PRELEVEMENT : P42

Pièce ou Local	Toiture R+3 (Extérieur)
Composant de la construction	Étanchéité de toiture terrasse
Partie du composant	Parties planes : revêtements bitumineux (bandes, lés.) Étanchéité monocouche
Présence d'amiante	Non
Plan N°	/

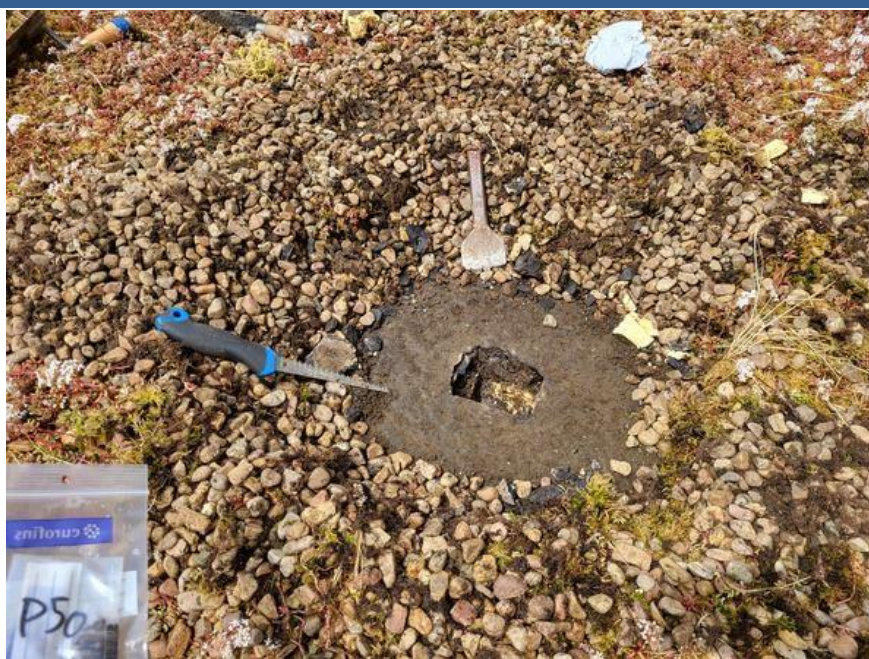
PRELEVEMENT : P50

Pièce ou Local	Toiture R+1 (Extérieur)
Composant de la construction	Étanchéité de toiture terrasse
Partie du composant	forme de pente granuleuse
Présence d'amiante	Non
Plan N°	/

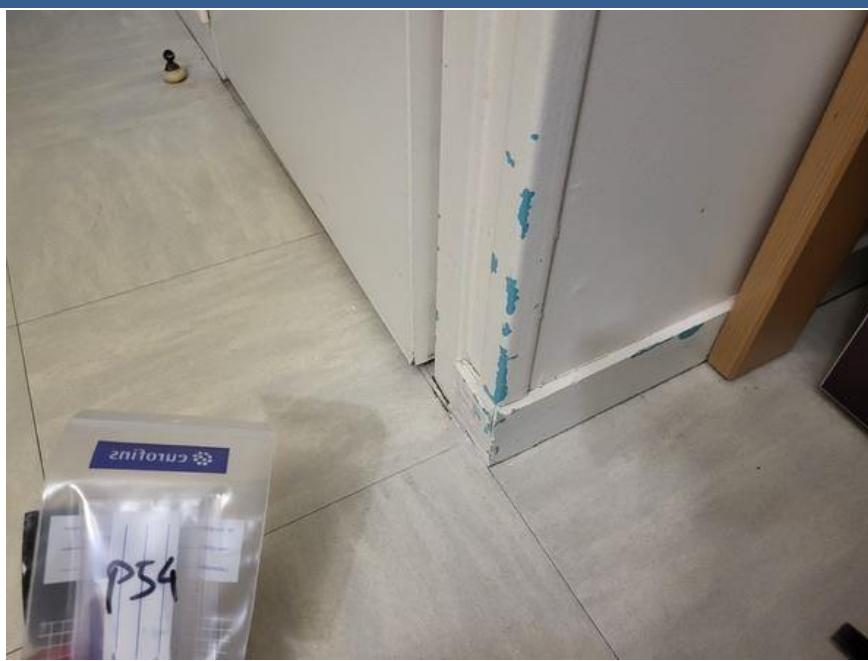
PRELEVEMENT : P54

Pièce ou Local	Chambre 5 (Rdc)
Composant de la construction	Revêtements de murs, poteaux, cloisons, gaines, coffres
Partie du composant	Colle jaune de Plinthe bois
Présence d'amiante	Non
Plan N°	/

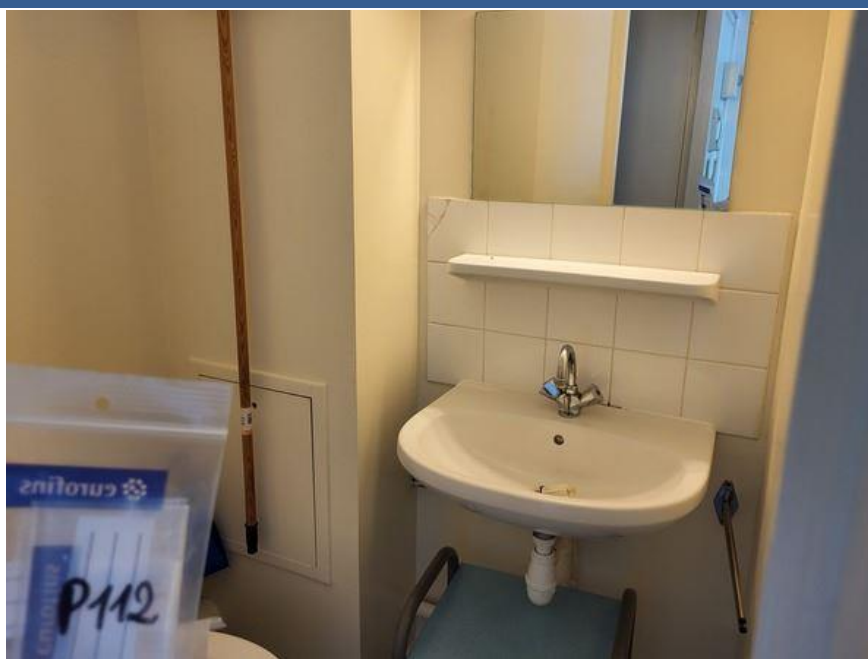
PRELEVEMENT : P112

Pièce ou Local	Chambre 109 (1er étage)
Composant de la construction	Revêtements de murs, poteaux, cloisons, gaines, coffres
Partie du composant	Colles Faïence
Présence d'amiante	Non
Plan N°	/

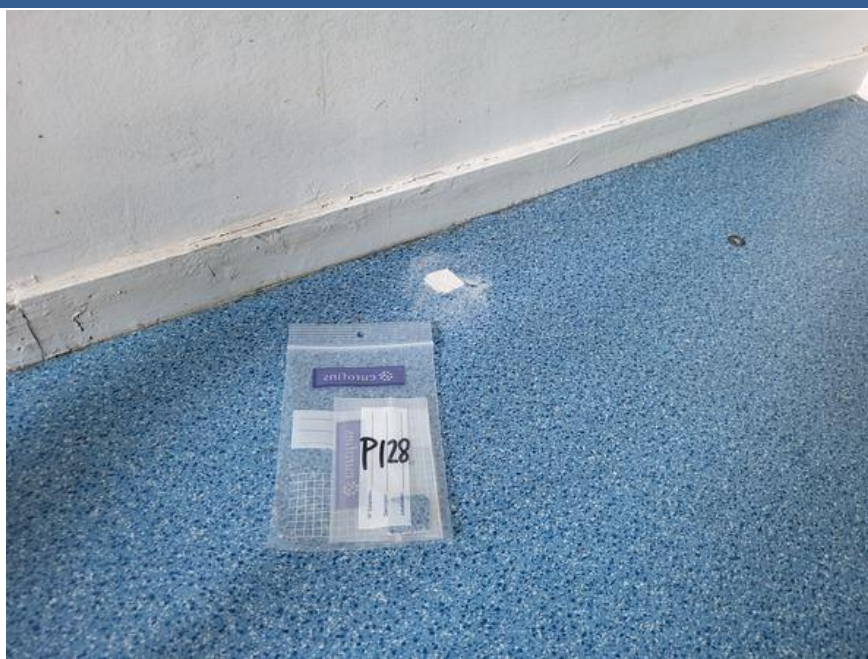
PRELEVEMENT : P128

Pièce ou Local	Sanitaire 1 (1er étage)
Composant de la construction	Revêtements de sols
Partie du composant	Colles non bitumineuses colle jaune sous lino
Présence d'amiante	Non
Plan N°	/

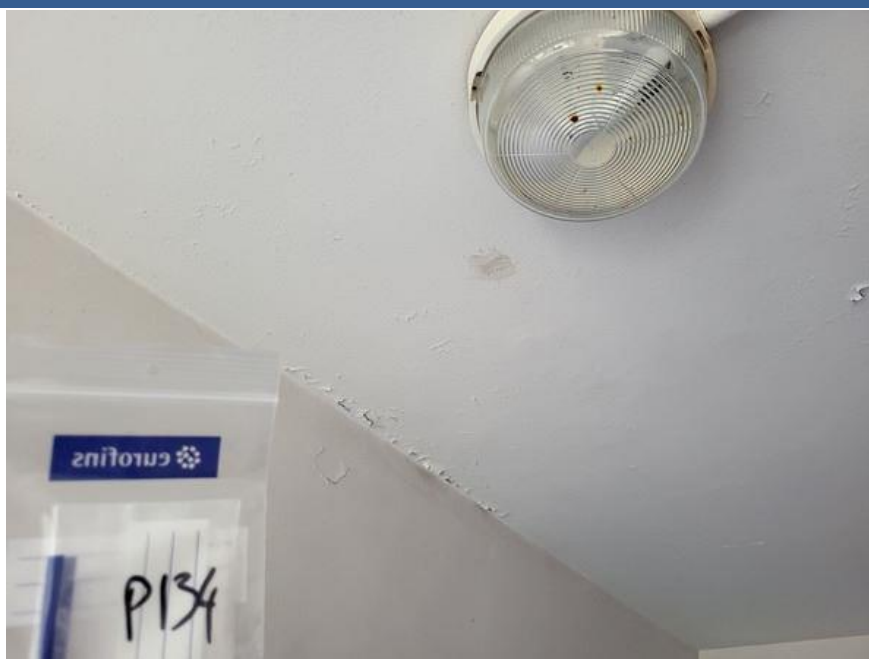
PRELEVEMENT : P134

Pièce ou Local	Sanitaire 1 (1er étage)
Composant de la construction	Plafonds
Partie du composant	Enduits à base de plâtre Lissés+peinture
Présence d'amiante	Non
Plan N°	/

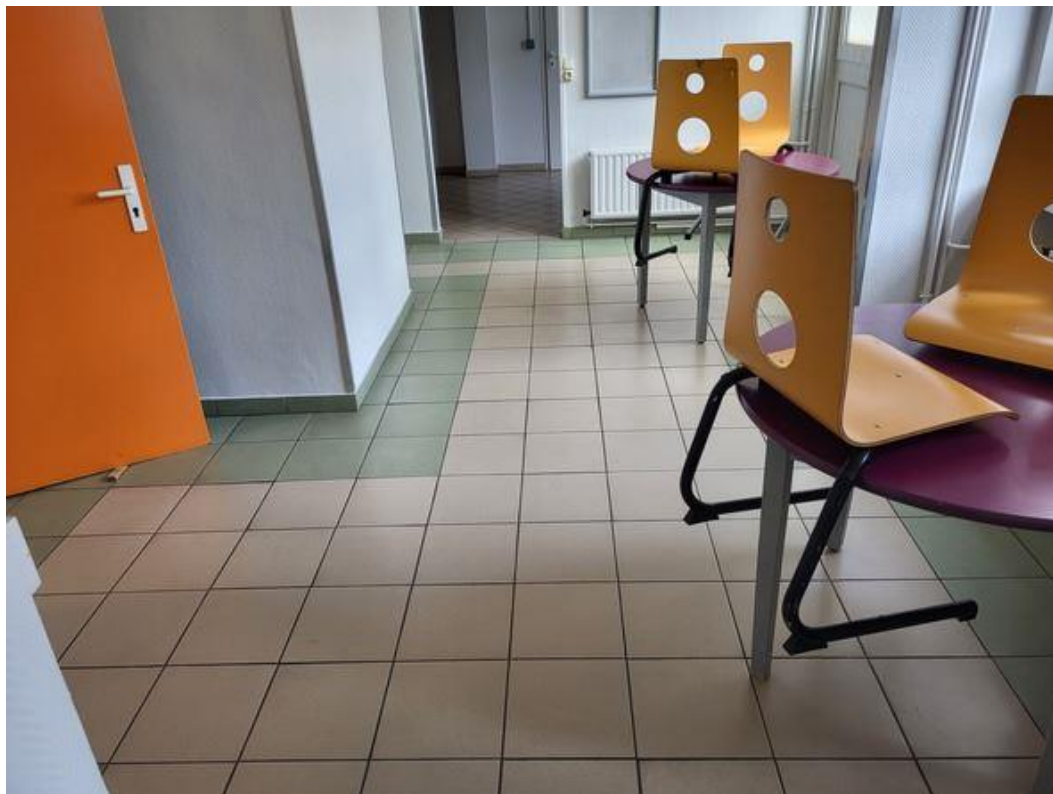
Salle de travail: Carrelage non sondé (locaux utilisés)

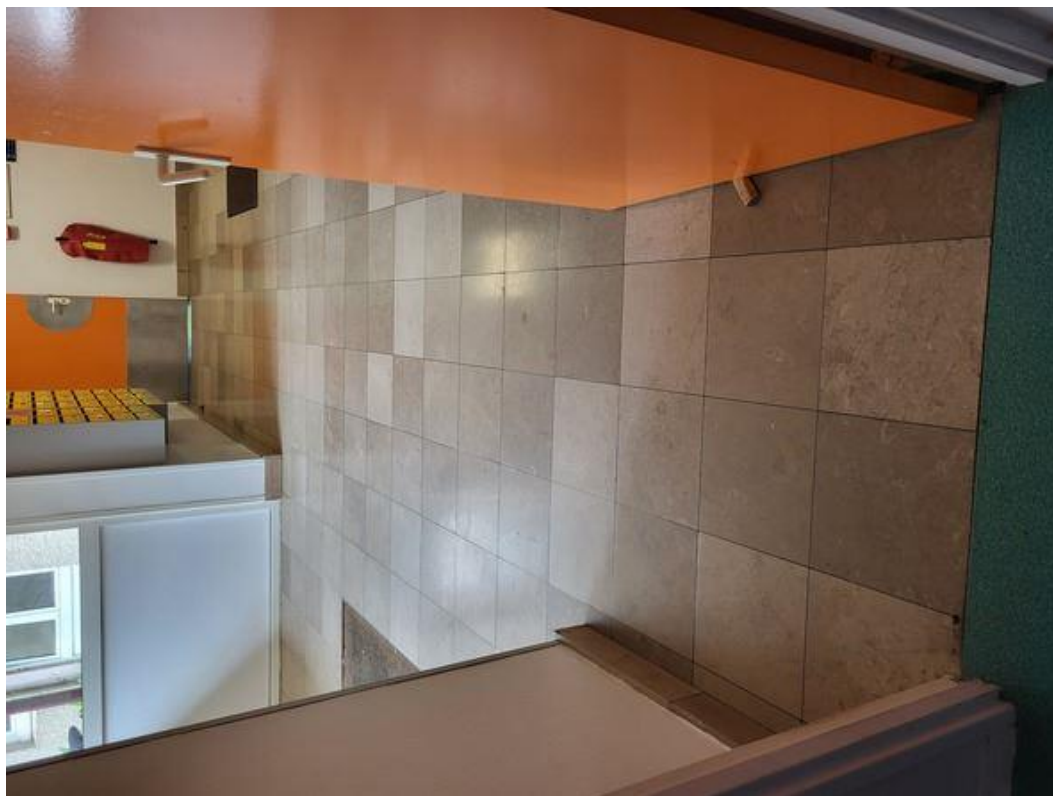
Hall d'entrée: dallage hors périmètre de repérage

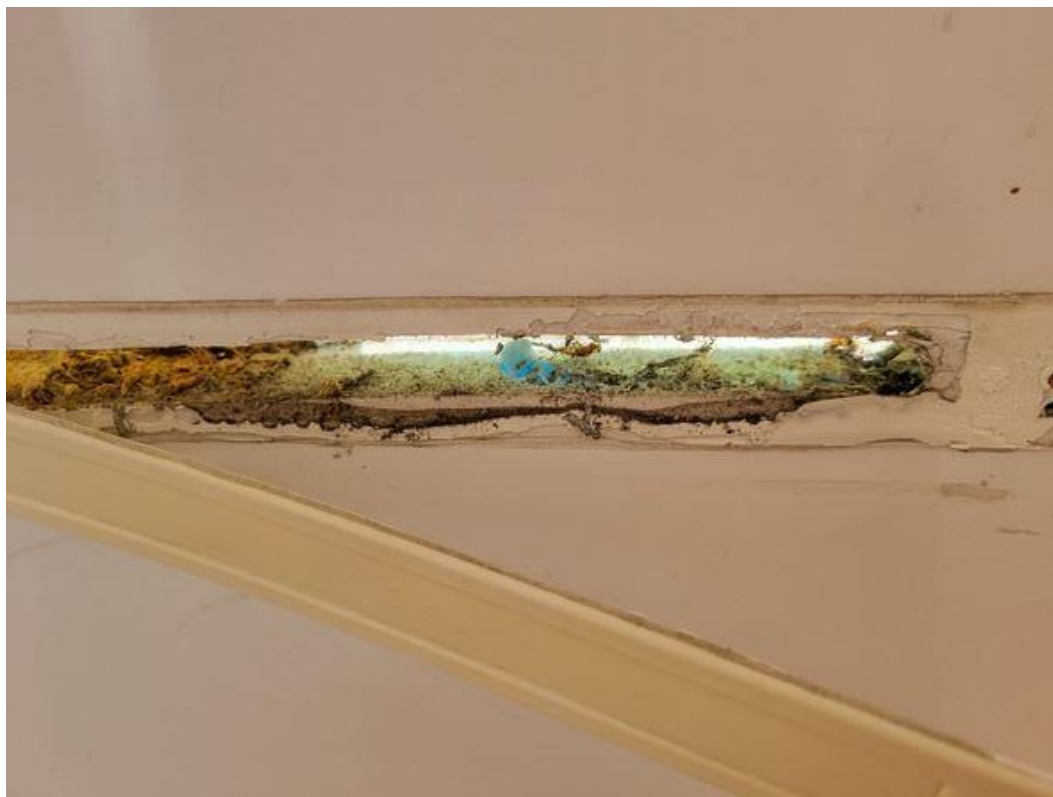
Sanitaires: Sondage dans les allèges PVC

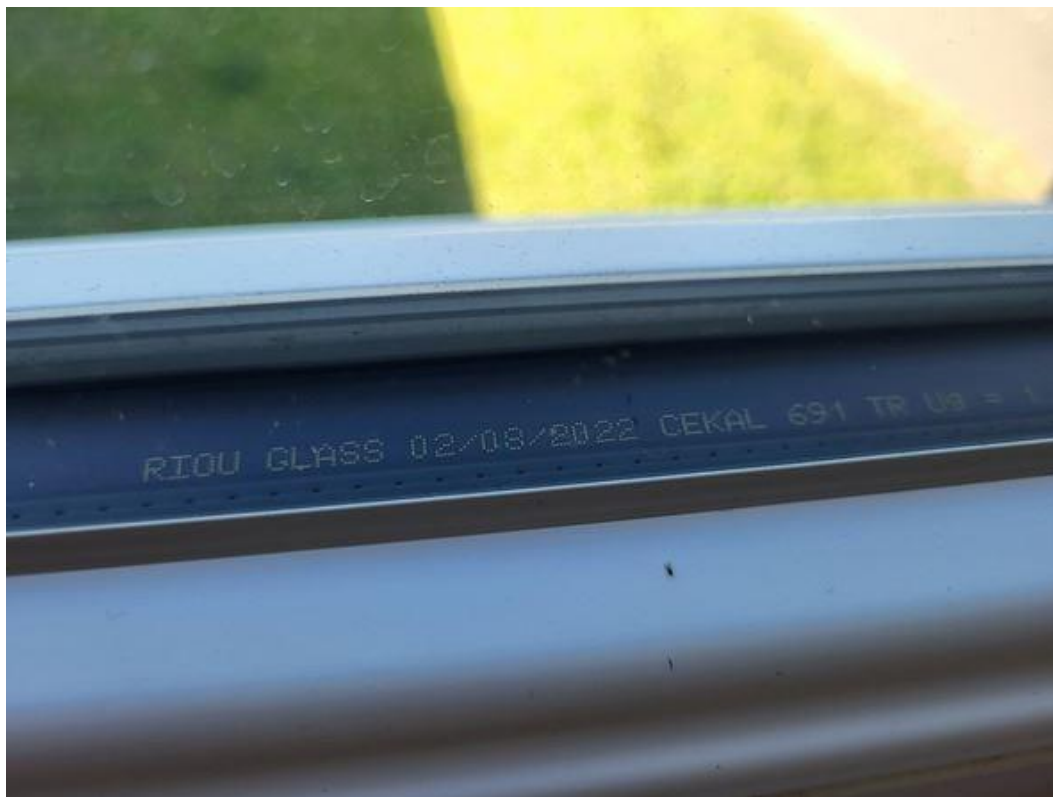
Chambre D109: Marquage sur la menuiserie (date)

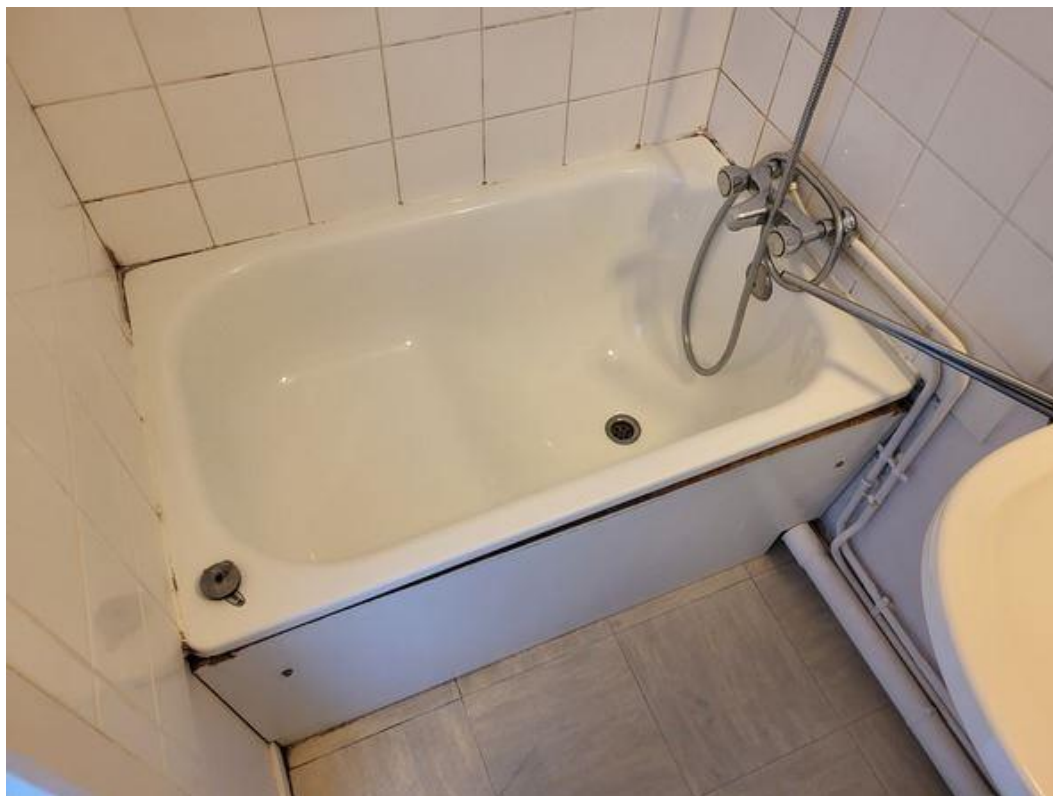
Baignoires: tablier non démontable

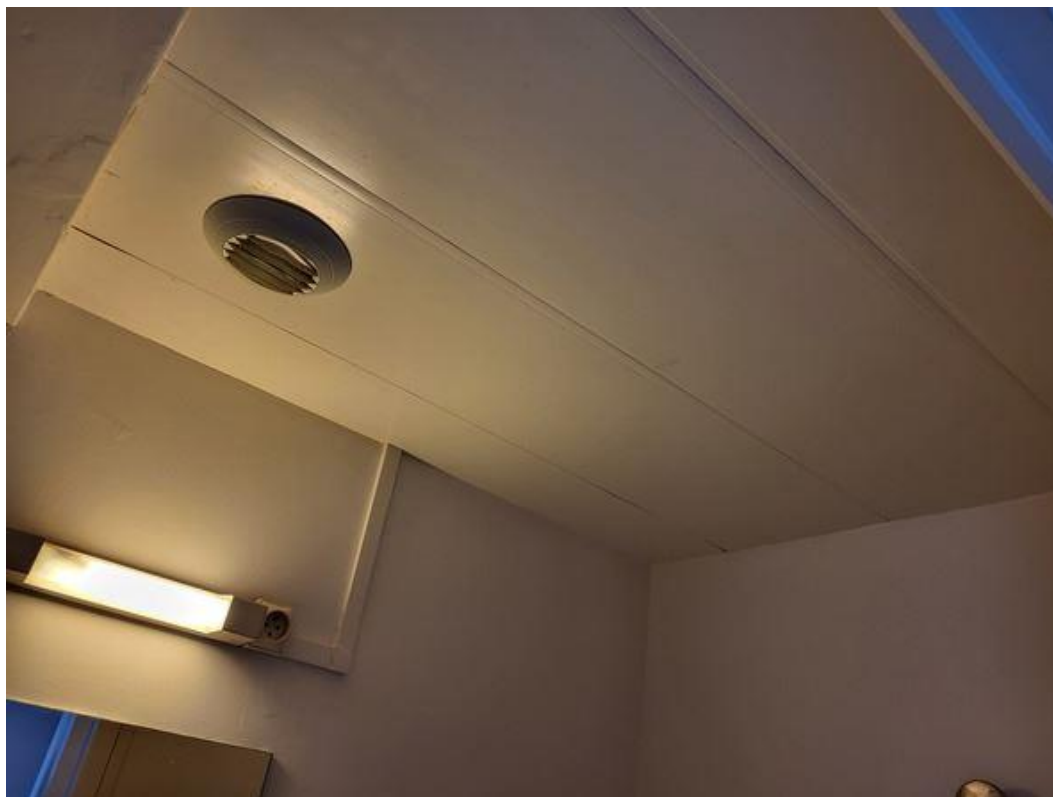
Salles de bains R+4; Faux-plafond lambris PVC non démontable

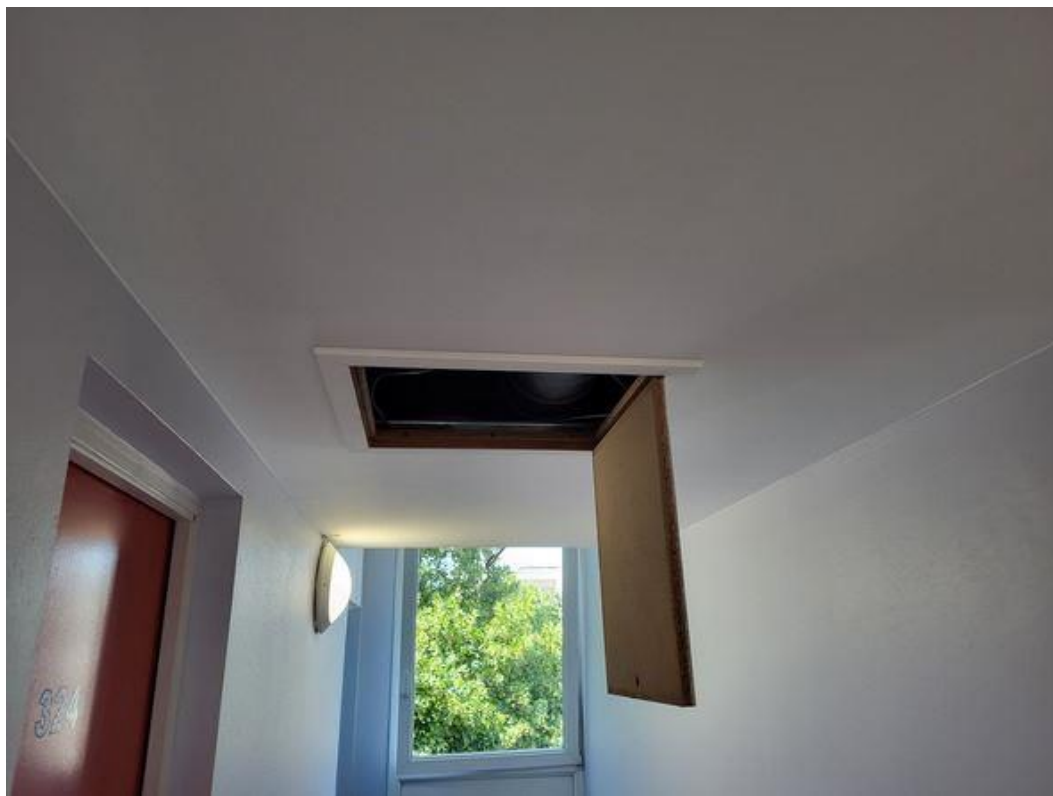
Dégagements: Gains techniques non accessibles dans leur intégralité

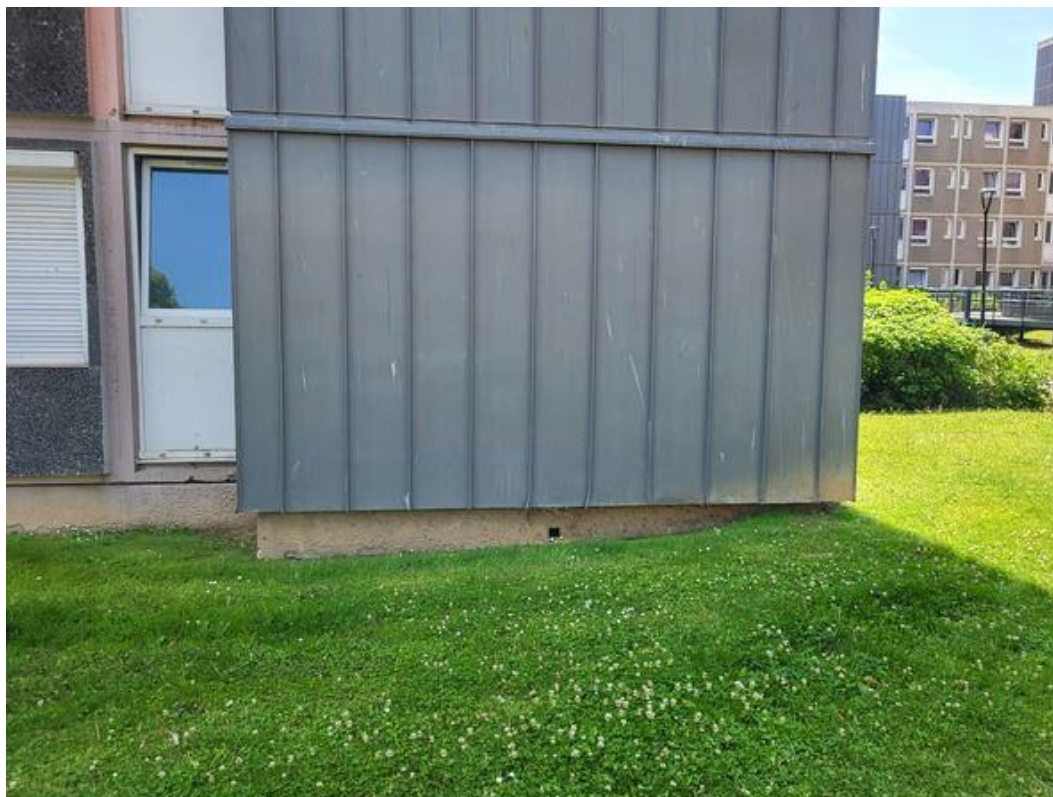
Bardage extérieur: hors périmètre de repérage

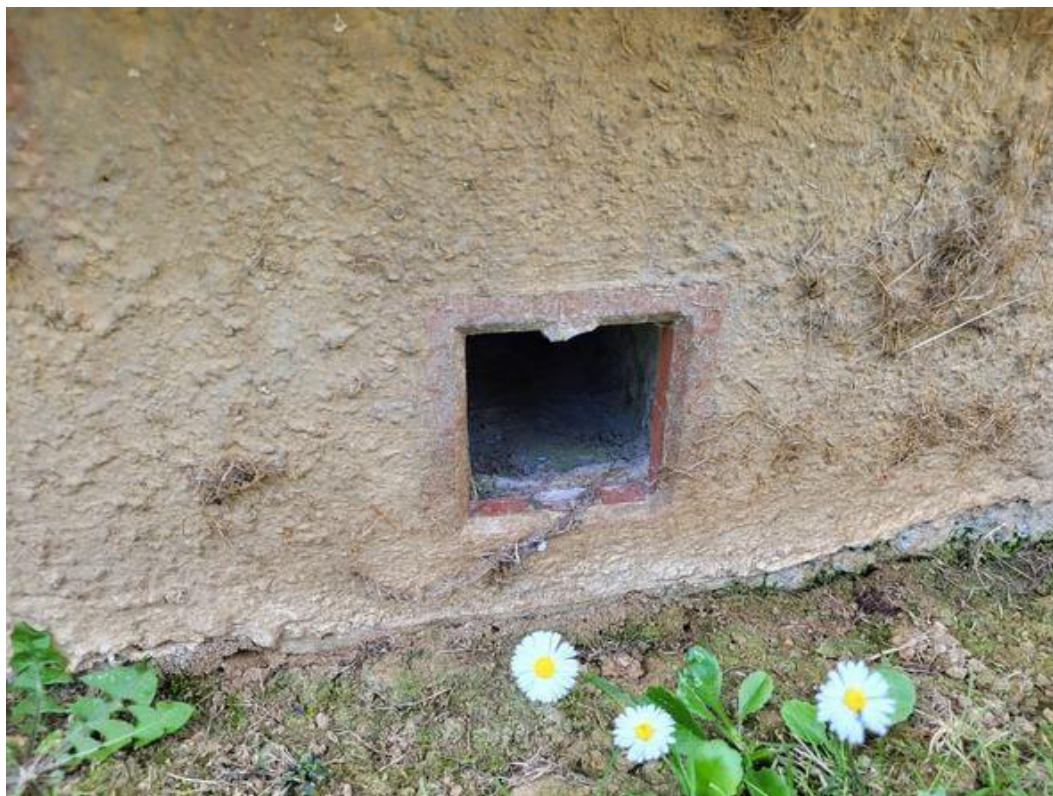
Vides sanitaires: bouche d'aération en terre cuite
