Rapport de Repérage des matériaux et produits contenant de l'amiante avant réalisation de travaux dans un immeuble bâti

Numéro de dossier : MA2206080596-BâtA-Toiture
Date d'intervention : 01/09/2022

Campus de Villejean
35000 RENNES
BATIMENT A

Toiture

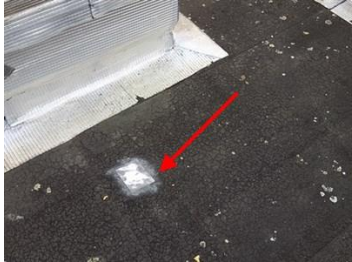
Localisation	n° de sondage	Zone	Prélèvement effectué / Sondage et extension	Echantillon	Analyse	Photo
Toiture	1	Toiture terrasse	Oui Toiture : Sol	<u>Identifiant:</u> ZPSO029 <u>Echantillon:</u> MA2206080596-BâtA-Toiture/P046, réf. labo.: 22EK075654-001 MA2206080596-BâtA-Toiture/P047, réf. labo.: 22EK075654-002 <u>Description:</u> Partie plane : revêtement bitumineux (bandes, lés...) <u>Composant de la construction:</u> 1 - Couvertures, Toitures, Terrasses et étanchéités - Étanchéité de toiture terrasse <u>Partie à sonder:</u> Partie plane : revêtement bitumineux (bandes, lés...) <u>Justificatif:</u> Après analyse en laboratoire	<u>Analyse:</u> P046 <u>Partie analysée par le laboratoire:</u> - Phase 2 Matériau semi-dur (granulaire) (gris) ; matériau semi-dur (fibreuse) (bitumineux) (noir) ; matériau de type mousse (jaune) Absence d'amiante

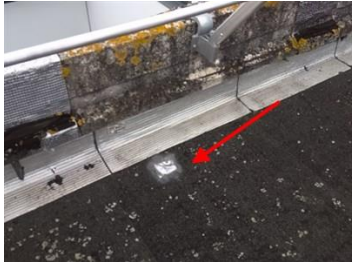
2	Toiture terrasse	Oui Toiture : Toiture terrasse	<u>Identifiant:</u> ZPSO029 <u>Echantillon:</u> MA2206080596-BâtA-Toiture/P046, réf. labo.: 22EK075654-001 MA2206080596-BâtA-Toiture/P047, réf. labo.: 22EK075654-002 <u>Description:</u> Partie plane : revêtement bitumineux (bandes, lés...) <u>Composant de la construction:</u> 1 - Couvertures, Toitures, Terrasses et étanchéités - Étanchéité de toiture terrasse <u>Partie à sonder:</u> Partie plane : revêtement bitumineux (bandes, lés...) <u>Justificatif:</u> Après analyse en laboratoire	<u>Analyse:</u> P047 <u>Partie analysée par le laboratoire:</u> - Phase 2 Matériau semi-dur (granulaire) (gris) ; matériau semi-dur (fibreuse) (bitumineux) (noir) ; matériau de type mousse (jaune) Absence d'amiante

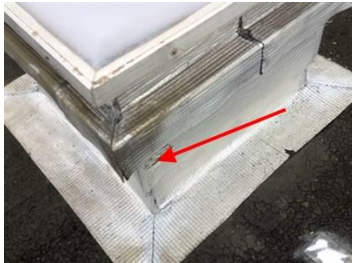
Localisation	n° de sondage	Zone	Prélèvement effectué / Sondage et extension	Echantillon	Analyse	Photo
Toiture	1	Toiture terrasse	Oui Toiture : Toiture terrasse	<u>Identifiant:</u> ZPSO030 <u>Echantillon:</u> MA2206080596-BâtA-Toiture/P048, réf. labo.: 22EK075654-003 MA2206080596-BâtA-Toiture/P049, réf. labo.: 22EK075654-004 <u>Description:</u> Relevé : revêtement bitumineux (bandes, lés...) <u>Composant de la construction:</u> 1 - Couvertures, Toitures, Terrasses et étanchéités - Étanchéité de toiture terrasse <u>Partie à sonder:</u> Relevé : revêtement bitumineux (bandes, lés...) <u>Justificatif:</u> Après analyse en laboratoire	<u>Analyse:</u> P048 <u>Partie analysée par le laboratoire:</u> - Phase 2 Matériau souple (fibreuse) (bitumineux) (noir) Absence d'amiante

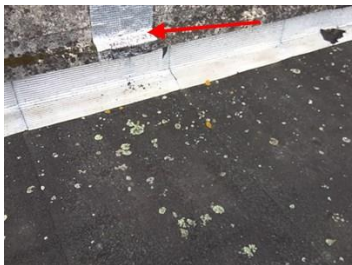
2	Toiture terrasse	Oui Toiture : Toiture terrasse	<u>Identifiant:</u> ZPSO030 <u>Echantillon:</u> MA2206080596-BâtA-Toiture/P048, réf. labo.: 22EK075654-003 MA2206080596-BâtA-Toiture/P049, réf. labo.: 22EK075654-004 <u>Description:</u> Relevé : revêtement bitumineux (bandes, lés...) <u>Composant de la construction:</u> 1 - Couvertures, Toitures, Terrasses et étanchéités - Étanchéité de toiture terrasse <u>Partie à sonder:</u> Relevé : revêtement bitumineux (bandes, lés...) <u>Justificatif:</u> Après analyse en laboratoire	<u>Analyse:</u> P049 <u>Partie analysée par le laboratoire:</u> - Phase 2 Matériau de type aluminium (gris) ; matériau semi-dur (fibreuse) (bitumineux) (noir) Absence d'amiante

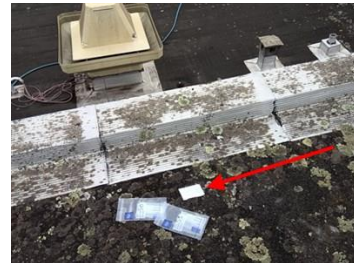
Localisation	n° de sondage	Zone	Prélèvement effectué / Sondage et extension	Echantillon	Analyse	Photo
Toiture	1	Toiture terrasse bat acces	Oui Toiture : Toiture terrasse bat acces	<u>Identifiant:</u> ZPSO032 <u>Réf. échantillon:</u> MA2206080596-BâtA-Toiture/P051 <u>Réf. laboratoire:</u> 22EK075654-006 <u>Description:</u> Partie plane : revêtement bitumineux (bandes, lés...) <u>Composant de la construction:</u> 1 - Couvertures, Toitures, Terrasses et étanchéités - Étanchéité de toiture terrasse <u>Partie à sonder:</u> Partie plane : revêtement bitumineux (bandes, lés...) <u>Justificatif:</u> Après analyse en laboratoire	<u>Analyse:</u> P051 <u>Partie analysée par le laboratoire:</u> - Phase 2 Matériau semi-dur (granulaire) (gris) ; matériau semi-dur (fibreuse) (bitumineux) (noir) Absence d'amiante

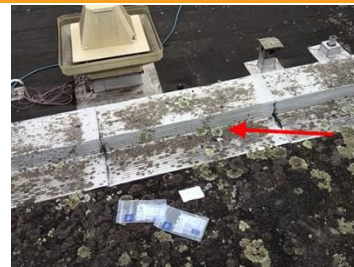
Localisation	n° de sondage	Zone	Prélèvement effectué / Sondage et extension	Echantillon	Analyse	Photo
Toiture	1	Toiture terrasse bat acces	Oui Toiture : Toiture terrasse bat acces	<u>Identifiant:</u> ZPSO033 <u>Réf. échantillon:</u> MA2206080596-BâtA-Toiture/P052 <u>Réf. laboratoire:</u> 22EK075654-007 <u>Description:</u> Relevé : revêtement bitumineux (bandes, lés...) <u>Composant de la construction:</u> 1 - Couvertures, Toitures, Terrasses et étanchéités - Étanchéité de toiture terrasse <u>Partie à sonder:</u> Relevé : revêtement bitumineux (bandes, lés...) <u>Justificatif:</u> Après analyse en laboratoire	<u>Analyse:</u> P052 <u>Partie analysée par le laboratoire:</u> - Phase 2 Matériau semi-dur (fibreuse) (bitumineux) (noir) Absence d'amiante
