Rapport de Repérage des matériaux et produits contenant de l'amiante avant réalisation de travaux dans un immeuble bâti

Numéro de dossier : MA2401019440
Rapport édité le : 19/02/2024

UNIVERSITE RENNES 2
35000 Rennes

Campus de Villejean
35000 RENNES
Batiment 6

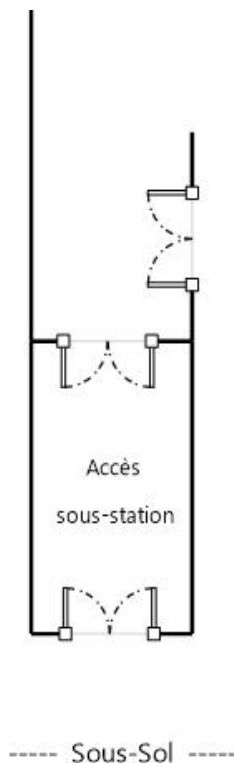
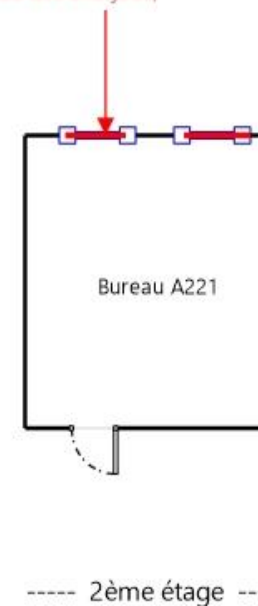
ZPSO	Niveau	Localisation	Zone	Description du prélèvement réalisé	Surface indicative
ZPSO004	2ème étage	Bureau A221	Fenêtres	Analyse : P004 - Matériau semi-dur de type joint (fibreuse) (marron) + (beige) (Présence d'amiante)	12ml

**P004 Joint d'étanchéité entre menuiserie et structure**
(cf. tableau des analyses)
