RECONNAISSANCE DE STRUCTURES

**BÂTIMENT A - CAMPUS DE VILLEJEAN
PLACE DU RECTEUR HENRI MOAL - CS 24307
35043 RENNES CEDEX**

Rapport ORE3.M0042

Janvier 2023

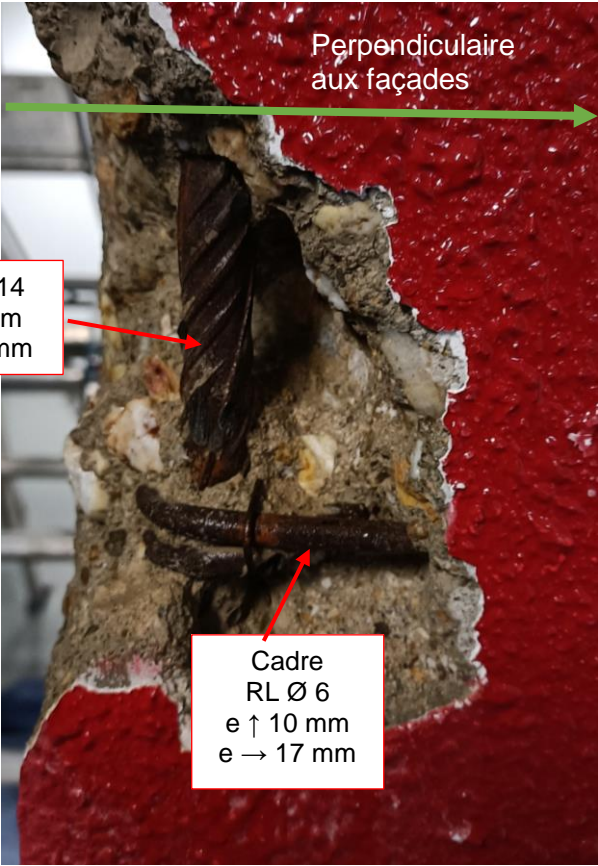
<p>SD1 Photographie du sondage</p>

<p>Perpendiculaire aux façades</p> <p>TOR Ø 14 e↑ 18 mm e→ 31 mm</p> <p>Cadre RL Ø 6 e↑ 10 mm e→ 17 mm</p>
<p>Remarques</p>	<ul style="list-style-type: none"> • Profondeur de carbonatation de la pâte du ciment de béton : 5 mm, • Enrobage donné par rapport au nu du béton du poteau, • La hauteur du poteau est d'environ 3 m, • Présence d'un revêtement en enduit et peinture de 2 mm, • Légère oxydation généralisée des armatures pouvant être due à l'état de corrosion initial des armatures avant coulage du béton.

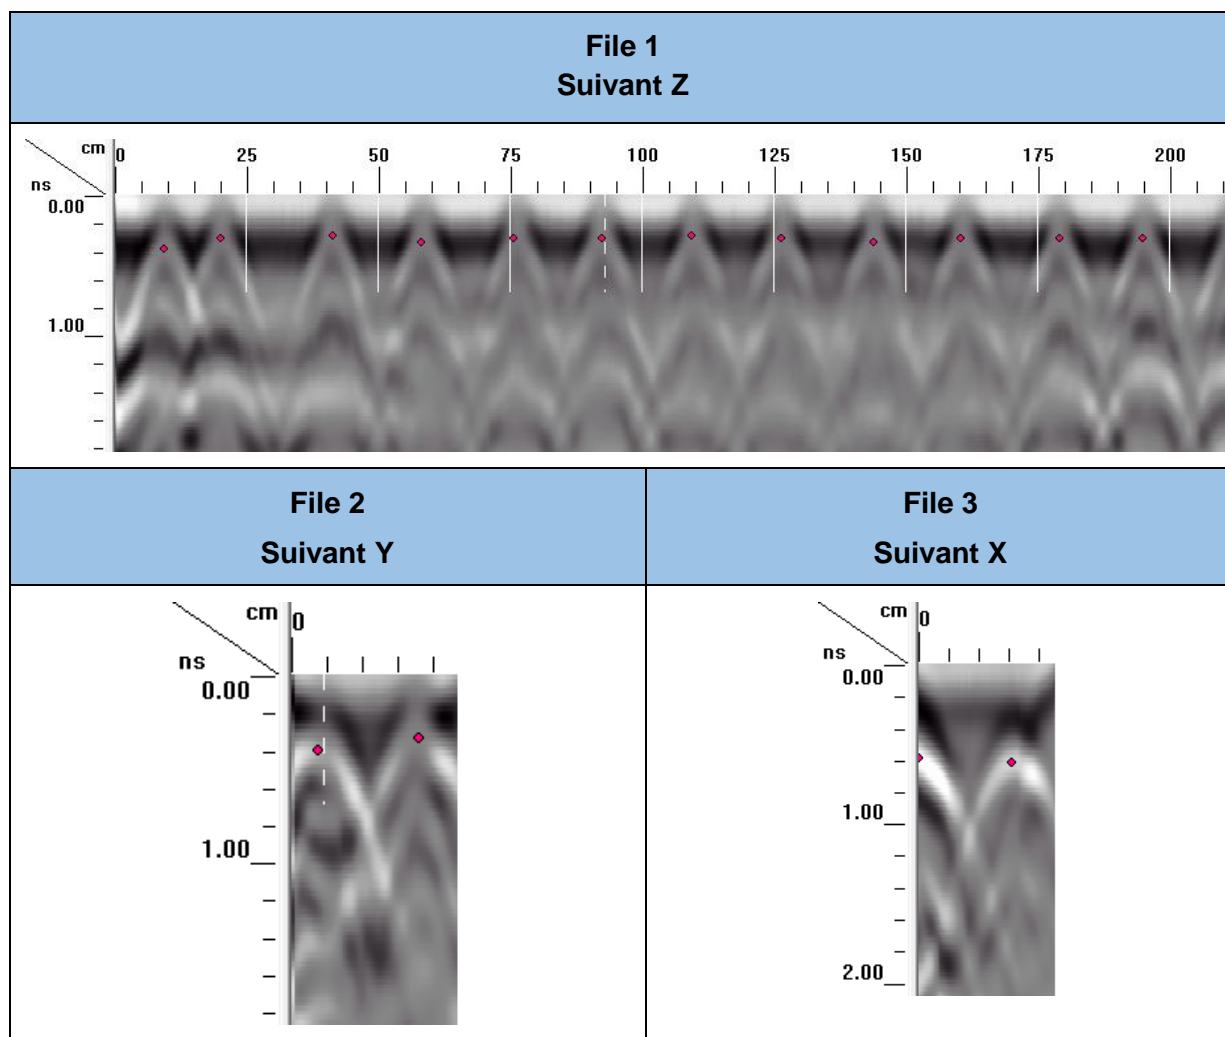
- Le radargramme N°1 opéré suivant l'axe Z (normal au plan) indique la présence d'armatures horizontales s'apparentant aux cadres du poteau, et présentant un enrobage moyen de 13 mm espacées tous les 17 cm,
- Le radargramme N°2 opéré suivant l'axe Y (perpendiculairement aux façades) indique la présence d'armatures verticales s'apparentant aux filants du poteau, dont les caractéristiques sont à retrouver au niveau de la description et de la coupe du sondage destructif SD1,
- Le radargramme N°3 opéré suivant l'axe X (parallèlement aux façades) indique la présence d'armatures verticales s'apparentant aux filants du poteau, dont les caractéristiques sont à retrouver au niveau de la description et de la coupe du sondage destructif SD1.

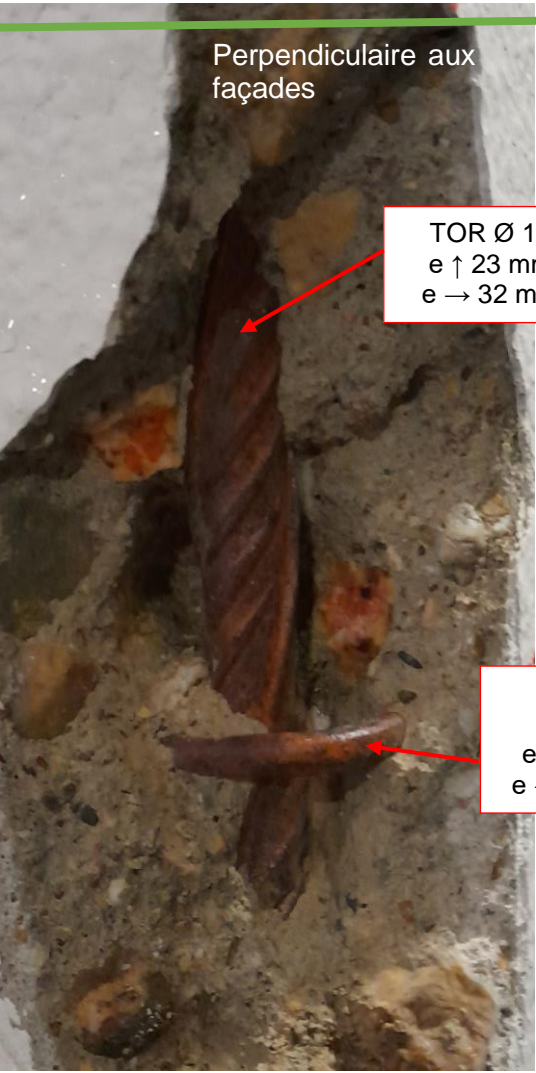
<p>SD2</p> <p>Photographie du sondage</p>

<p>Perpendiculaire aux façades</p> <p>TOR Ø 14 e ↑ 23 mm e → 32 mm</p> <p>Cadre RL Ø 6 e ↑ 17 mm e → 17 mm</p>
<p>Remarques</p>	<ul style="list-style-type: none"> • Profondeur de carbonatation de la pâte de ciment du béton : 5 mm, • Enrobage donné par rapport au nu du béton du poteau, • La hauteur du poteau est d'environ 3 m, • Présence d'un enduit et de peinture, pour une épaisseur de 2 mm, • Légère oxydation généralisée des armatures pouvant être due à l'état de corrosion initial des armatures avant coulage du béton.

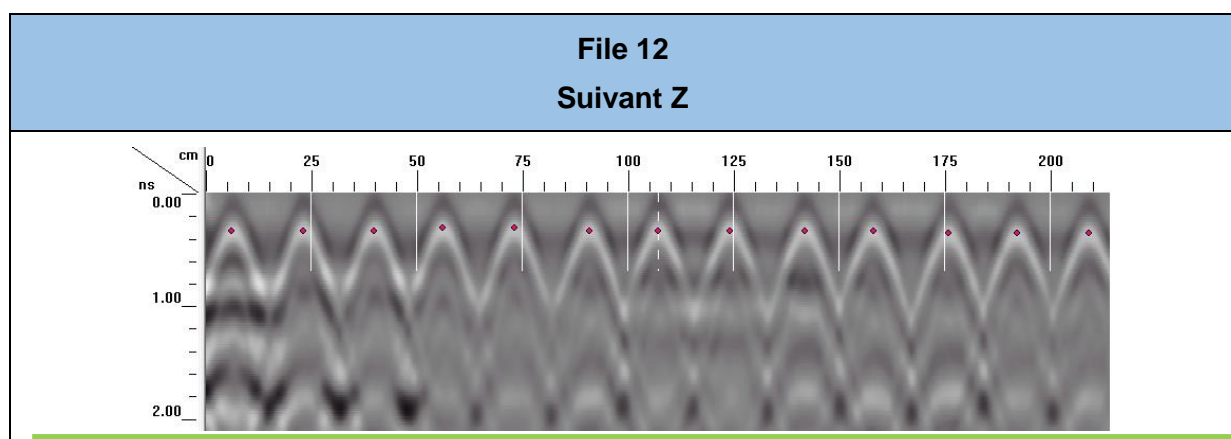
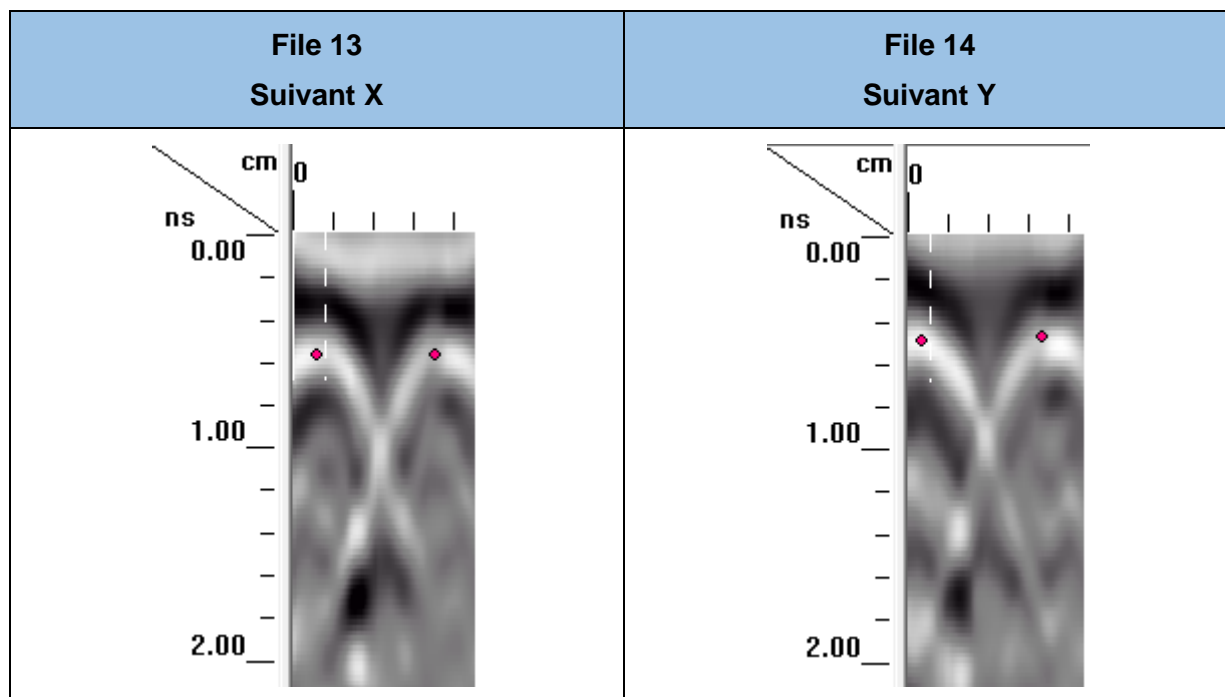
- Le radargramme N°12 opéré suivant l'axe Z (normal au plan) indique la présence d'armatures horizontales s'apparentant aux cadres du poteau, et présentant un enrobage moyen de 16 mm espacées tous les 17 cm,
- Le radargramme N°14 opéré suivant l'axe Y (perpendiculairement aux façades) indique la présence d'armatures verticales s'apparentant aux filants du poteau, dont les caractéristiques sont à retrouver au niveau de la description et de la coupe du sondage destructif SD2,
- Le radargramme N°13 opéré suivant l'axe X (parallèlement aux façades) indique la présence d'armatures verticales s'apparentant aux filants du poteau, dont les caractéristiques sont à retrouver au niveau de la description et de la coupe du sondage destructif SD2.

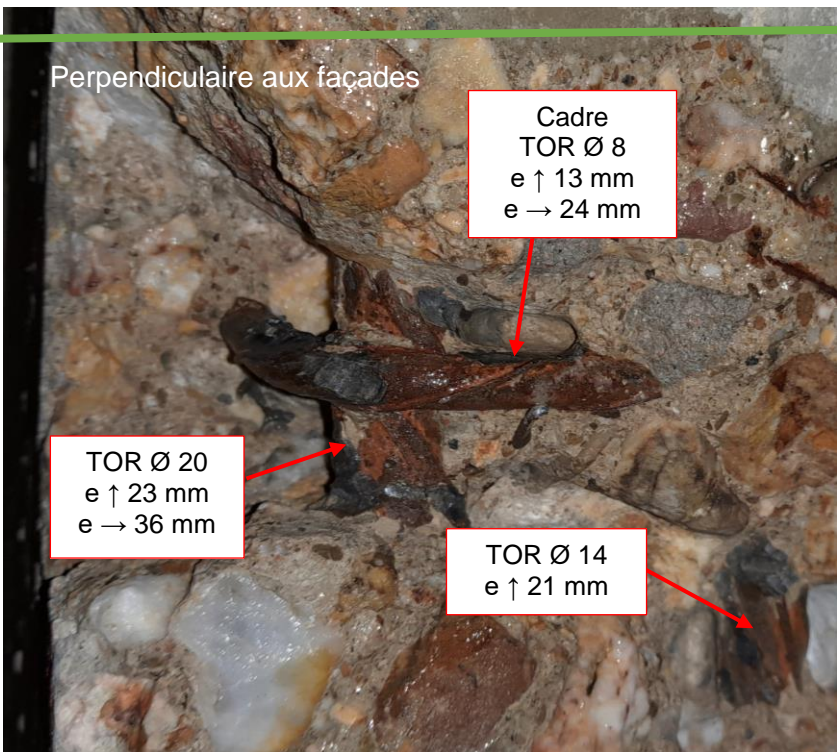
<p>SD3</p> <p>Photographie du sondage</p>

<p>Remarques</p>	<ul style="list-style-type: none"> • Profondeur de carbonatation de la pâte de ciment du béton : 11 mm, • Enrobage donné par rapport au nu du béton de la poutre, • La portée de la poutre est d'environ 3,3 m, • Légère oxydation généralisée des armatures pouvant être due à l'état de corrosion initial des armatures avant coulage du béton.

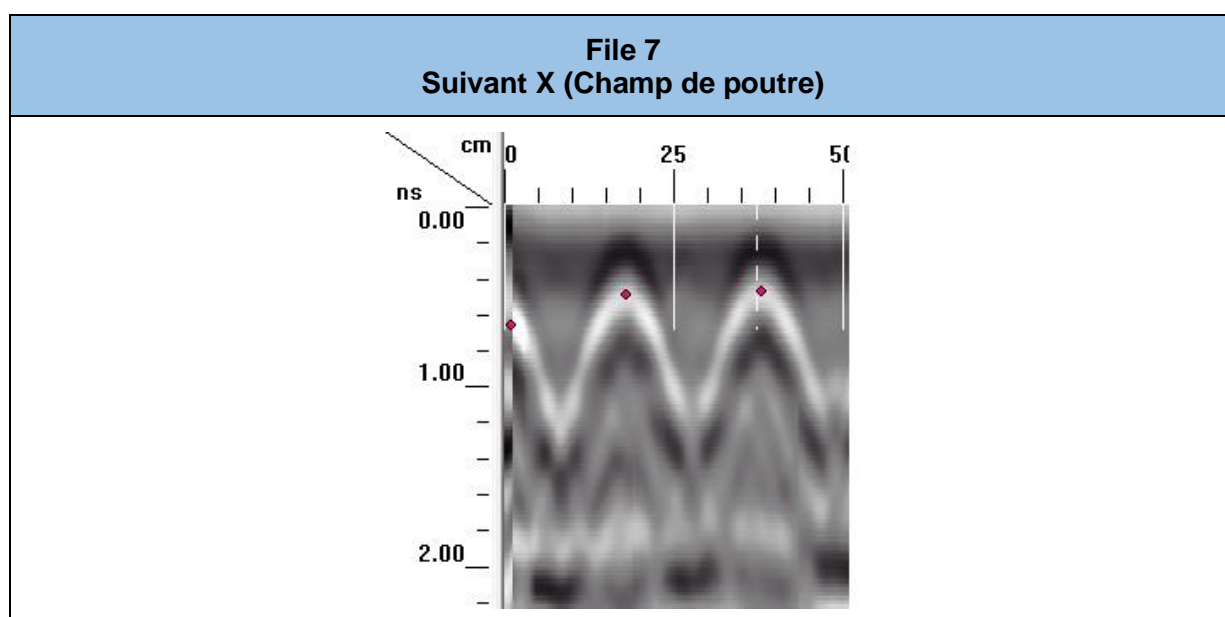
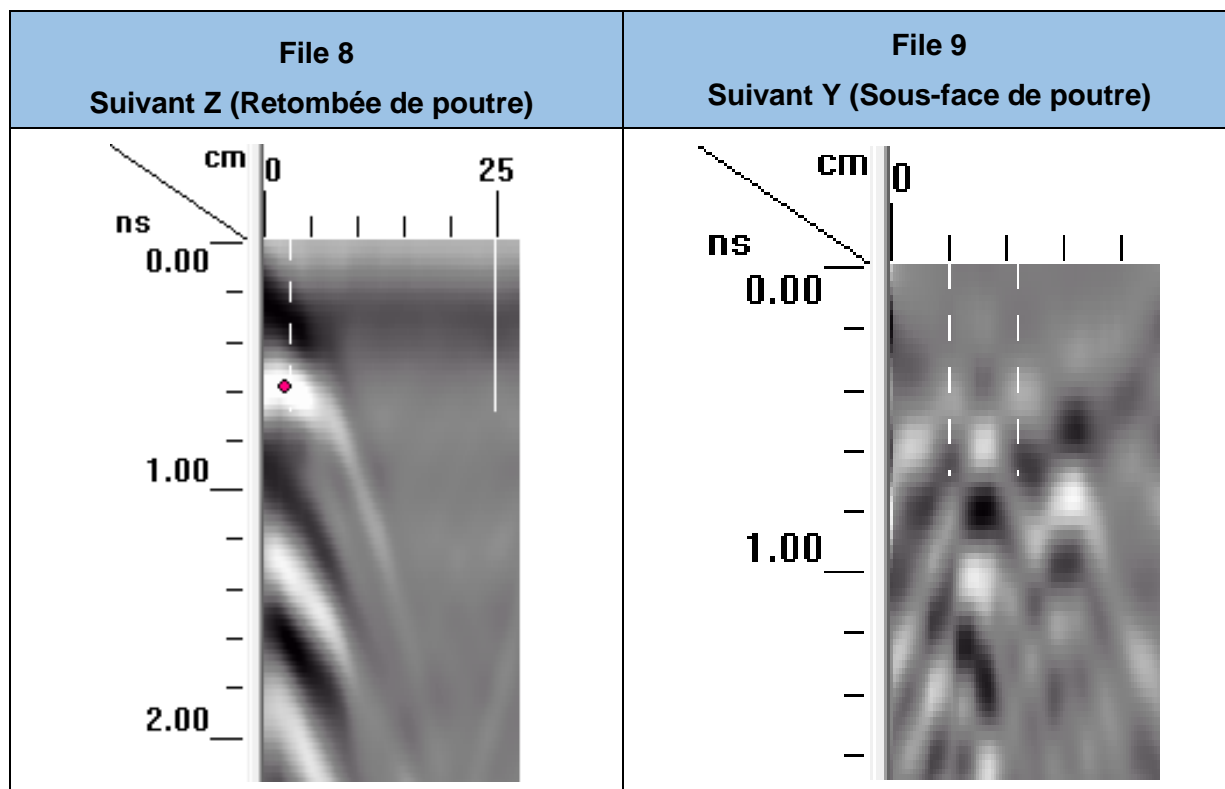
- Le radargramme N°7 opéré suivant l'axe X (parallèlement aux façades) indique la présence d'armatures verticales s'apparentant aux cadres de la poutre à mi-travée, et présentant un enrobage moyen de 31 mm espacées tous les 18 cm,
- Le radargramme N°9 opéré suivant l'axe Y (perpendiculairement aux façades) indique la présence d'armatures horizontales s'apparentant aux filants de la poutre, dont les caractéristiques sont à retrouver au niveau de la description et de la coupe du sondage destructif SD3,
- Le radargramme N°8 opéré suivant l'axe Z (normal au plan) indique la présence d'armatures horizontales s'apparentant aux filants de la poutre, dont les caractéristiques sont à retrouver au niveau de la description et de la coupe du sondage destructif SD3.

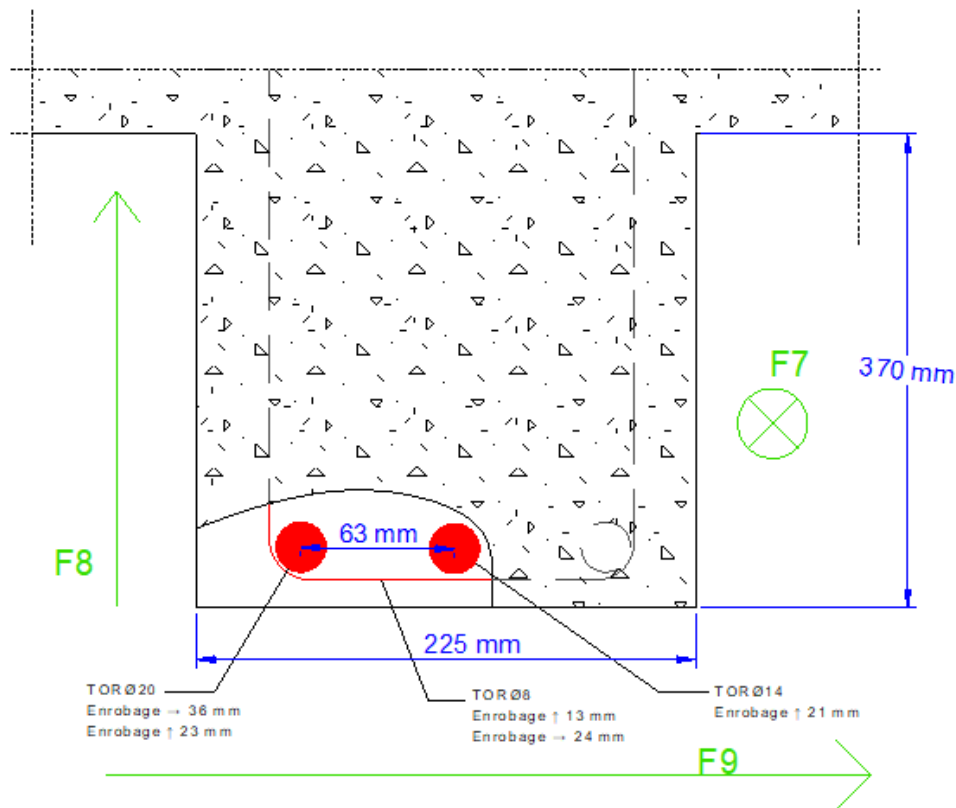
- **COUPE DE LA POUTRE À MI-TRAVÉE AU NIVEAU DU SONDAGE DESTRUCTIF SD3 :**

On note la différence du nombre de filants suivant X entre la mi-travée (3 aciers) et l'appui (2 aciers). **Cela peut s'expliquer par la présence d'un acier de renfort à mi-travée non continu sur toute la longueur de la poutre.**

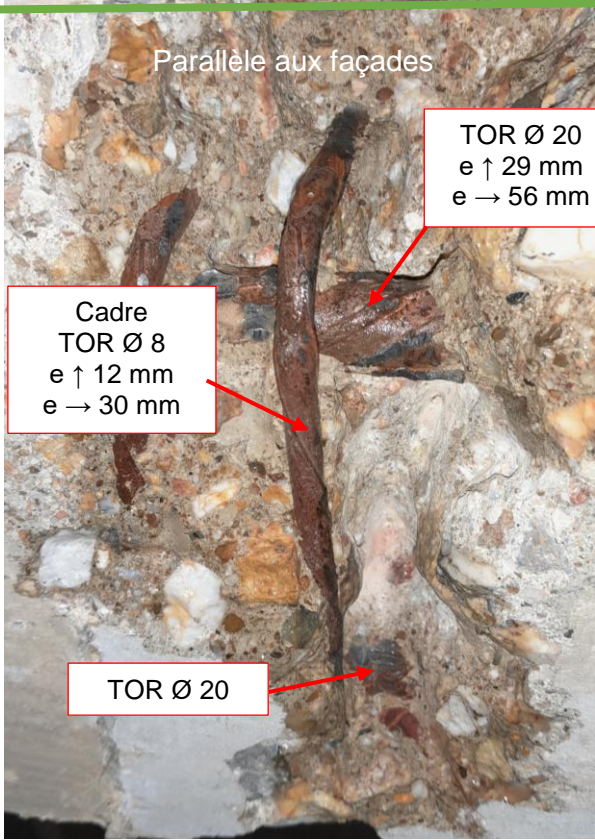
<p>SD4</p> <p>Photographie du sondage</p>

<p>Remarques</p>	<ul style="list-style-type: none"> • Profondeur de carbonatation de la pâte de ciment du béton : 7 mm, • Enrobage donné par rapport au nu du béton de la poutre, • Présence d'un revêtement de type « plaque d'isolation en bois » sur le champ de la poutre, • La portée de la poutre est d'environ 3,3 m, • Légère oxydation généralisée des armatures pouvant être due à l'état de corrosion initial des armatures avant coulage du béton.

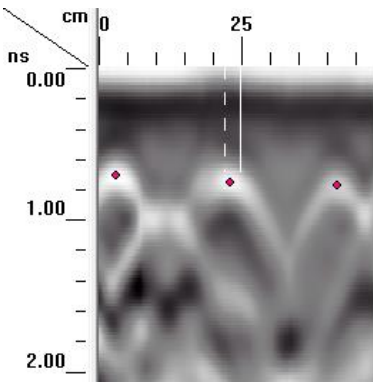
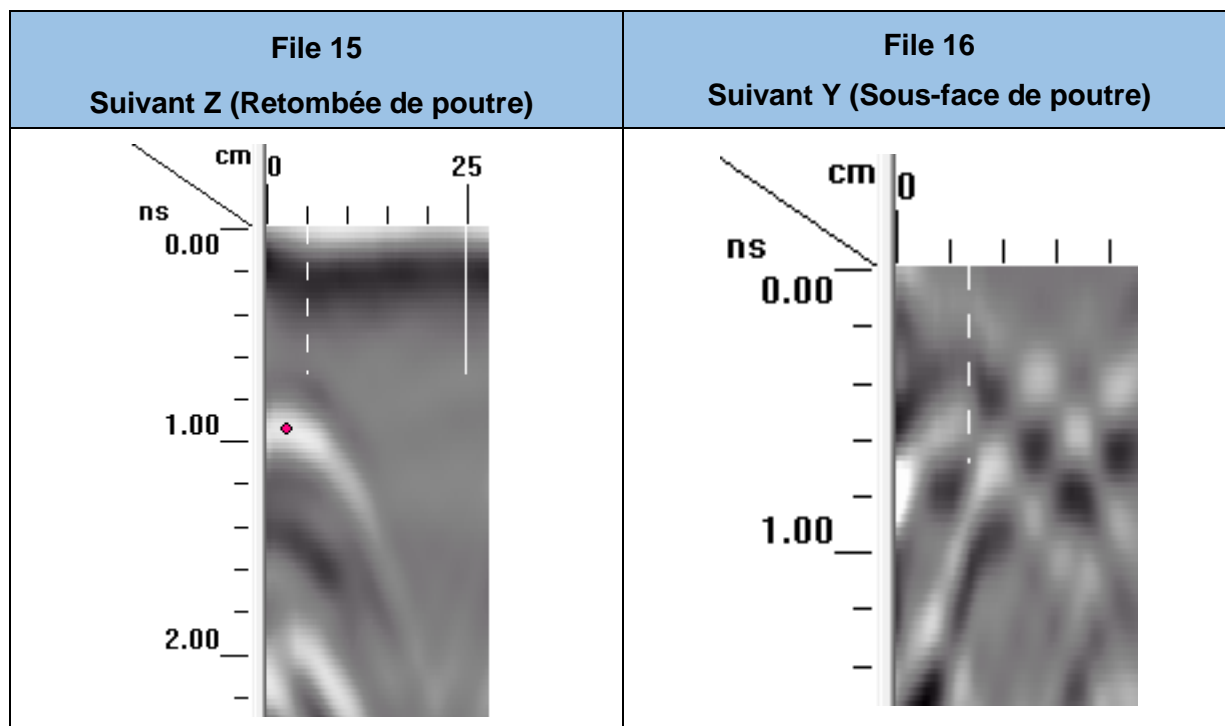
<p>File 17 Suivant X (Champ de poutre)</p>

- Le radargramme N°17 opéré suivant l'axe X (parallèlement aux façades) indique la présence d'armatures verticales s'apparentant aux cadres de la poutre sur appui, et présentant un enrobage moyen de 30 mm espacées tous les 19 cm,
- Le radargramme N°16 opéré suivant l'axe Y (perpendiculairement aux façades) indique la présence d'armatures horizontales s'apparentant aux filants de la poutre, dont les caractéristiques sont à retrouver au niveau de la description et de la coupe du sondage destructif SD4.

On note la possible présence de 3 filants sur ce radargramme (contre 2 sur la coupe descriptive du sondage destructif SD4). Ce qui pourrait indiquer la présence de la barre de renfort (observée à mi-travée au niveau du sondage destructif SD3), et qui arrive jusque-là position où nous avons fait passer notre radar de structure à proximité du sondage destructif SD4.

- Le radargramme N°15 opéré suivant l'axe Z (normal au plan) indique la présence d'armatures horizontales s'apparentant aux filants de la poutre, dont les caractéristiques sont à retrouver au niveau de la description et de la coupe du sondage destructif SD4.

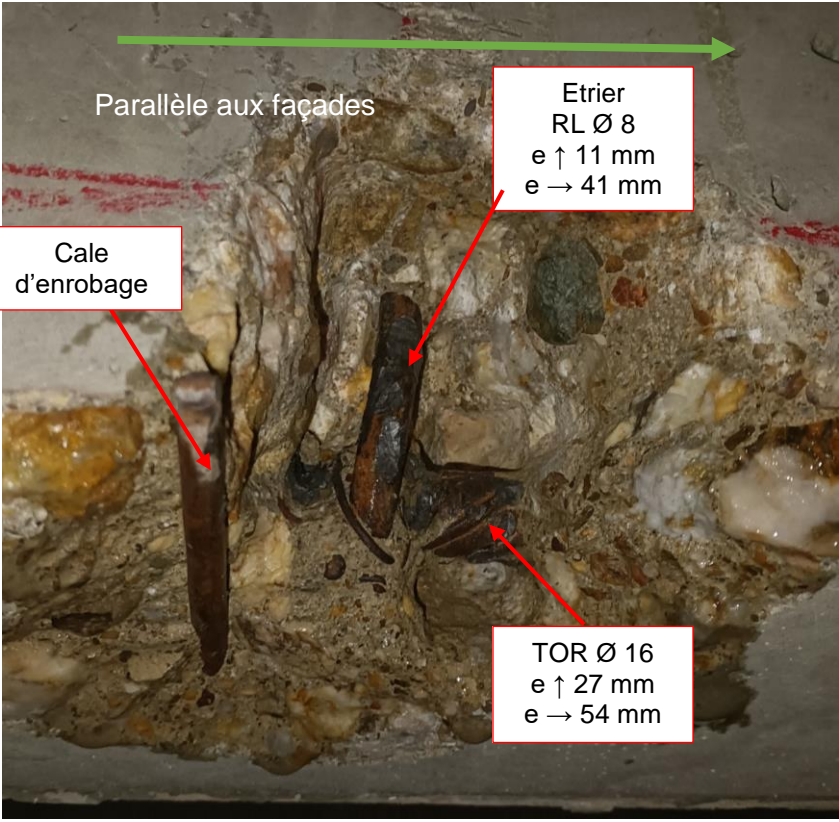
<p>SD5 Photographie du sondage</p>

<p>Remarques</p>	<ul style="list-style-type: none"> • Profondeur de carbonatation de la pâte de ciment du béton : 0 mm, • Enrobage donné par rapport au nu du béton de la poutrelle, • Cale d'enrobage : acier mis en place lors du coulage afin de garantir un enrobage minimal au reste des aciers, • La portée de la poutrelle est de 7,6 m (donnée fournie par AUAS Ingénierie), • Légère oxydation généralisée des armatures pouvant être due à l'état de corrosion initial des armatures avant coulage du béton.

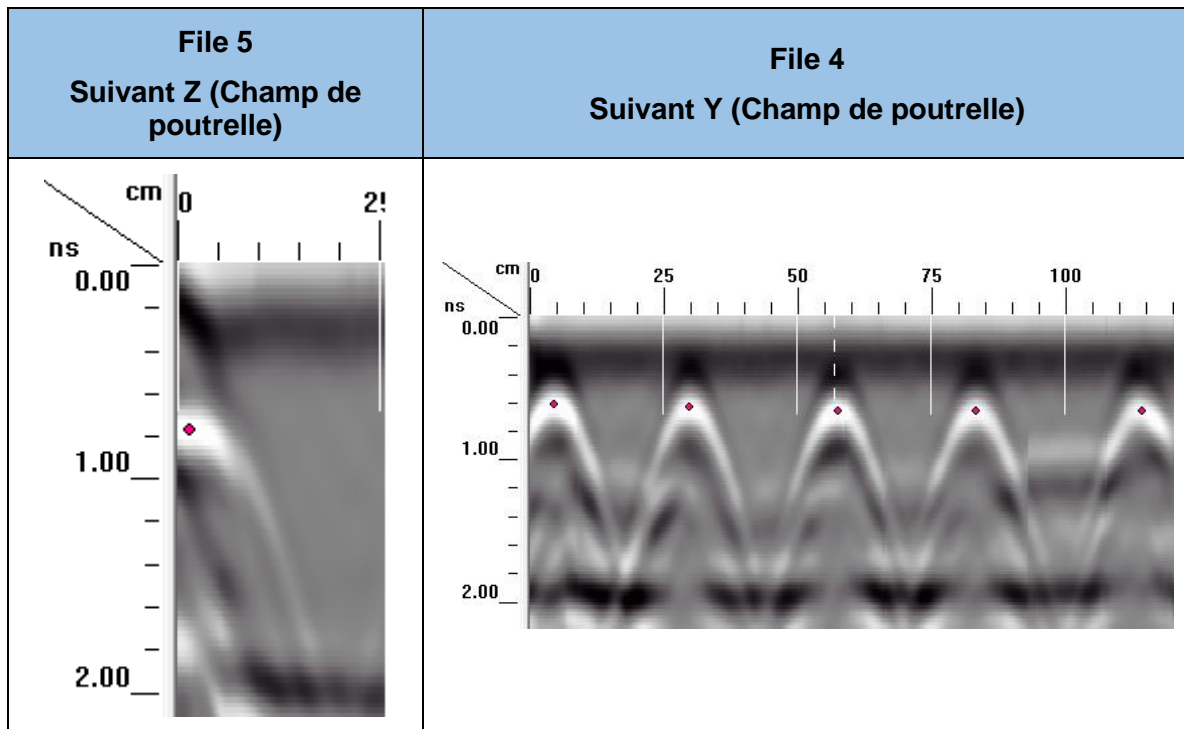
- Le radargramme N°4 opéré suivant l'axe Y (perpendiculairement aux façades) indique la présence de plusieurs armatures verticales, s'apparentant aux étriers de la poutrelle au niveau de l'appui, ayant un enrobage moyen de 36 mm espacées tous les 27 cm,
- Le radargramme N°5 opéré suivant l'axe Z (normal au plan) indique la présence d'une armature horizontale s'apparentant au filant de la poutrelle, dont les caractéristiques sont à retrouver au niveau de la description et de la coupe du sondage destructif SD5.

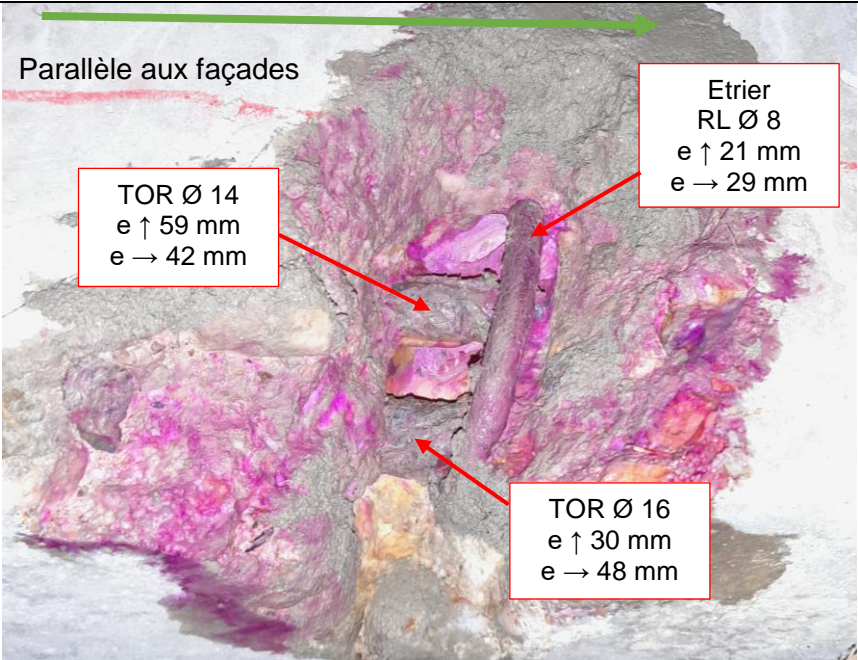
<p>SD6</p> <p>Photographie du sondage</p>

<p>Remarques</p>	<ul style="list-style-type: none"> • Profondeur de carbonatation de la pâte de ciment du béton : 7 mm, • Enrobage donné par rapport au nu du béton de la poutrelle, • Le sondage a été effectué à mi-travée de la poutrelle, • La portée de la poutrelle est de 7,6 m (donnée fournie par AUAS Ingénierie), • Légère oxydation généralisée des armatures pouvant être due à l'état de corrosion initial des armatures avant coulage du béton.

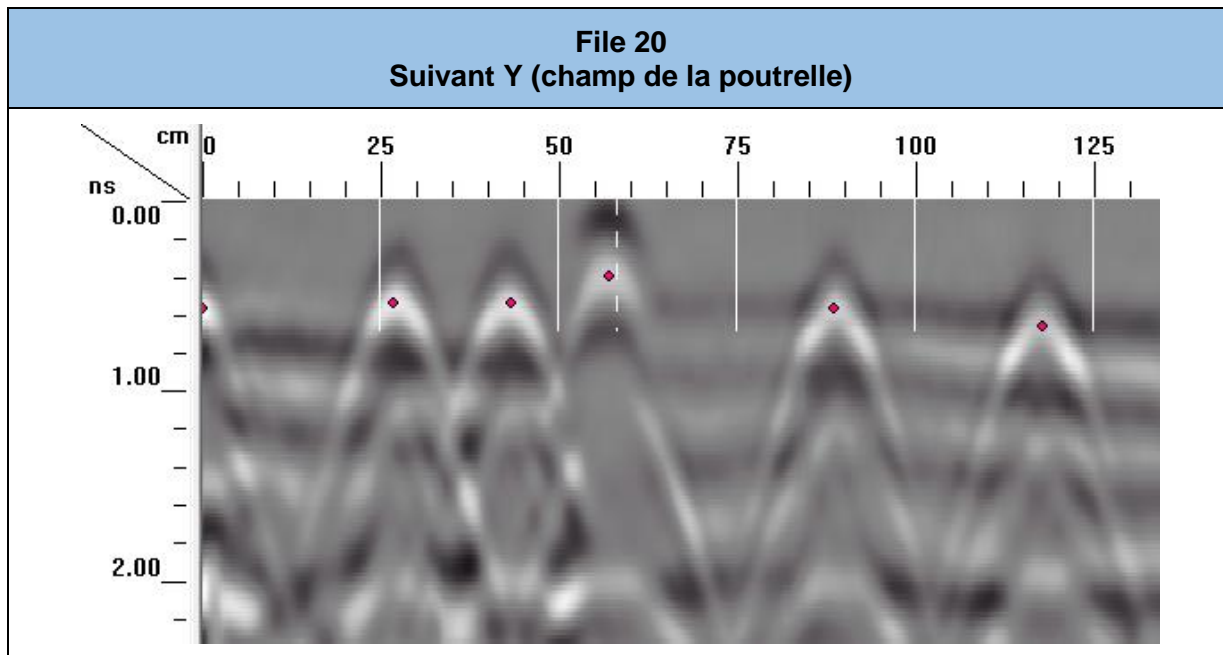
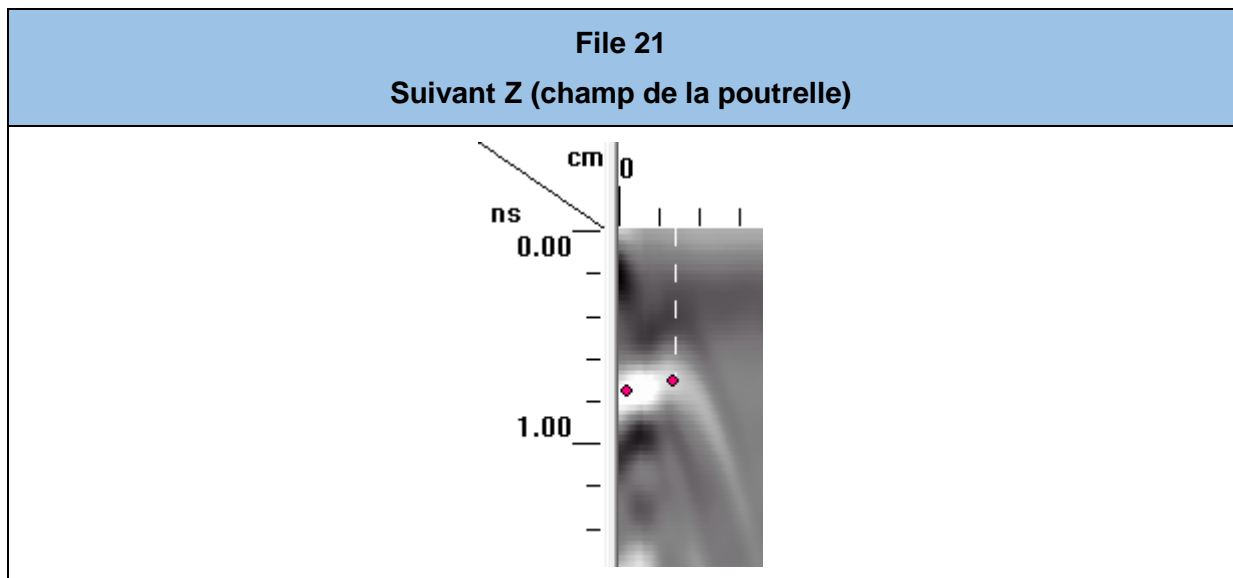
- *Le radargramme N°20 opéré suivant l'axe Y (perpendiculairement aux façades) indique la présence de plusieurs armatures verticales, s'apparentant aux étriers de la poutrelle à mi-travée, ayant un enrobage moyen de 49 mm espacées tous les 23 cm. On note que l'espacement des étriers n'est pas régulier sur l'ensemble du radargramme.*
- *Le radargramme N°21 opéré suivant l'axe Z (normal au plan) indique la présence de deux armatures horizontales s'apparentant aux filants de la poutrelle, dont les caractéristiques sont à retrouver au niveau de la description et de la coupe du sondage destructif SD6.*

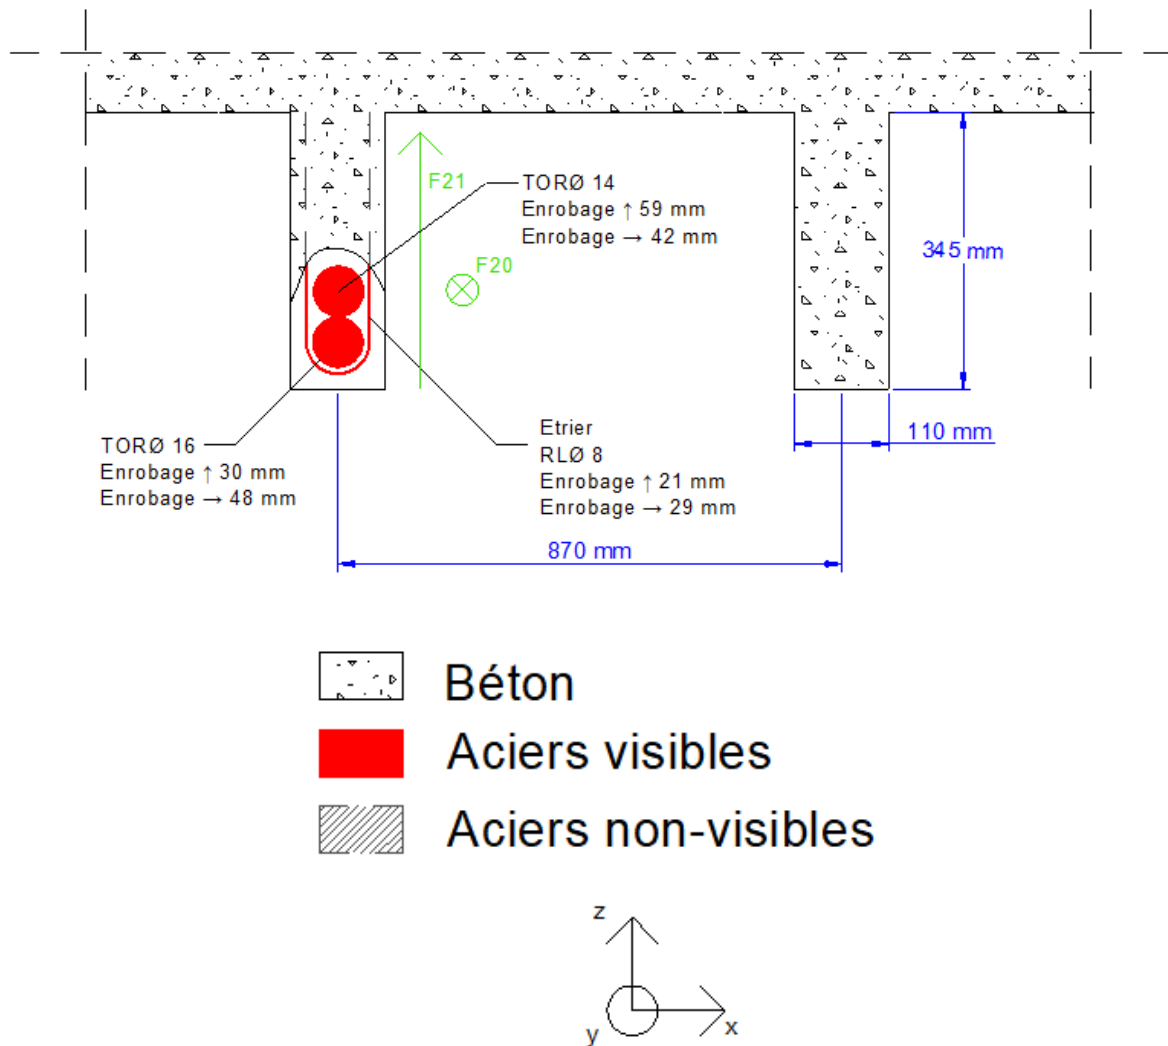
- **COUPE DE LA POUTRELLE À MI-TRAVÉE AU NIVEAU DU SONDAGE DESTRUCTIF SD6 :**

On note la différence du nombre de filants entre la mi-travée (2 aciers) et l'appui (1 acier). **Cela peut s'expliquer par la présence d'un acier de renfort à mi-travée non continu sur toute la longueur de la poutrelle.**

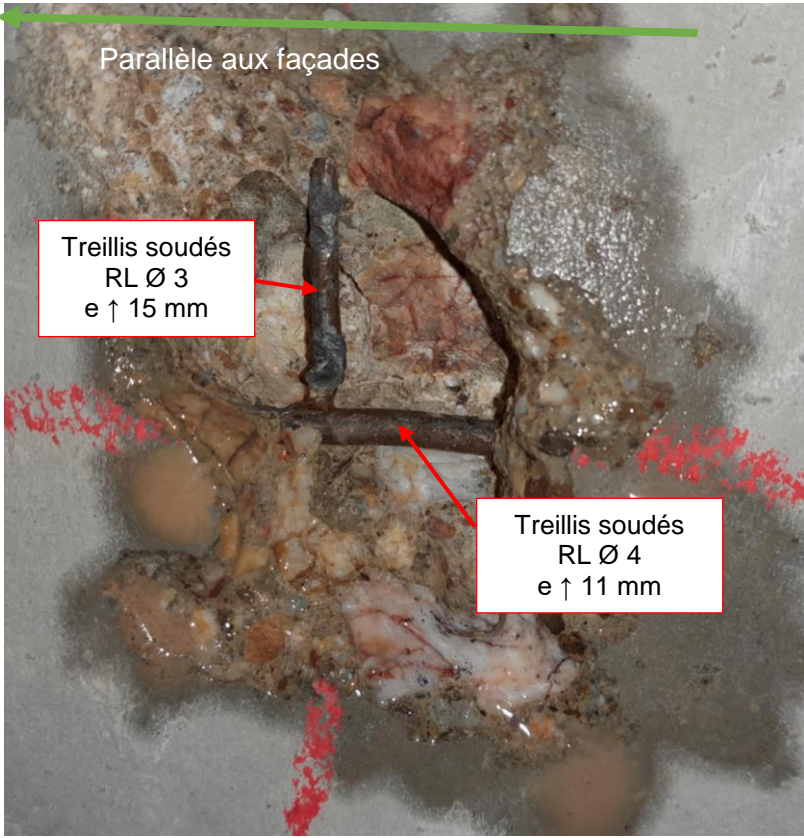
<p>SD7</p> <p>Photographie du sondage</p>

<p>Remarques</p>	<ul style="list-style-type: none"> • Profondeur de carbonatation de la pâte de ciment du béton : 0 mm, • Enrobage donné par rapport au nu du béton de la dalle, • Légère oxydation généralisée des armatures pouvant être due à l'état de corrosion initial des armatures avant coulage du béton.

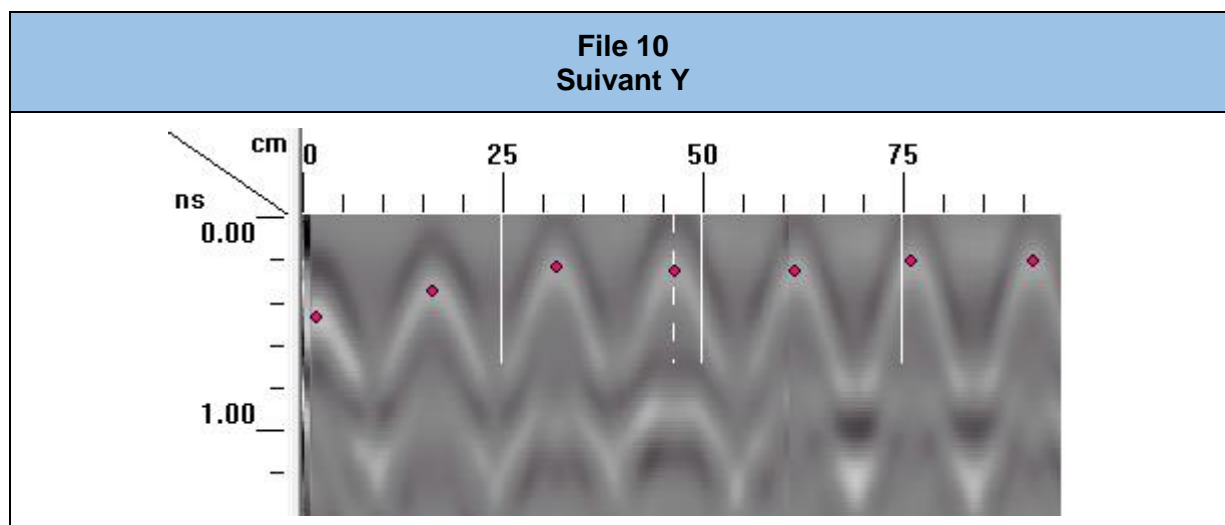
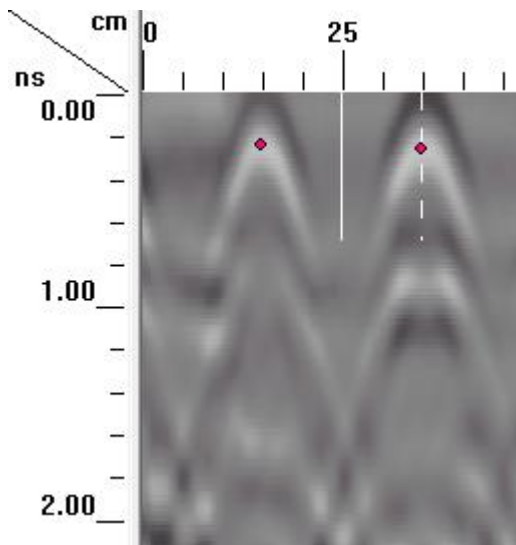
File 11
Suivant X

- Le radargramme N°10 opéré suivant l'axe Y (perpendiculairement aux façades) indique la présence de plusieurs armatures, qui s'apparentent aux aciers longitudinaux de la dalle, ayant un enrobage moyen de 11 mm et étant espacées de 15 cm,
- Le radargramme N°11 opéré suivant l'axe X (parallèlement aux façades) indique la présence de plusieurs armatures, qui s'apparentent aux aciers transversaux de la dalle, ayant un enrobage moyen de 12 mm et étant espacées de 20 cm.

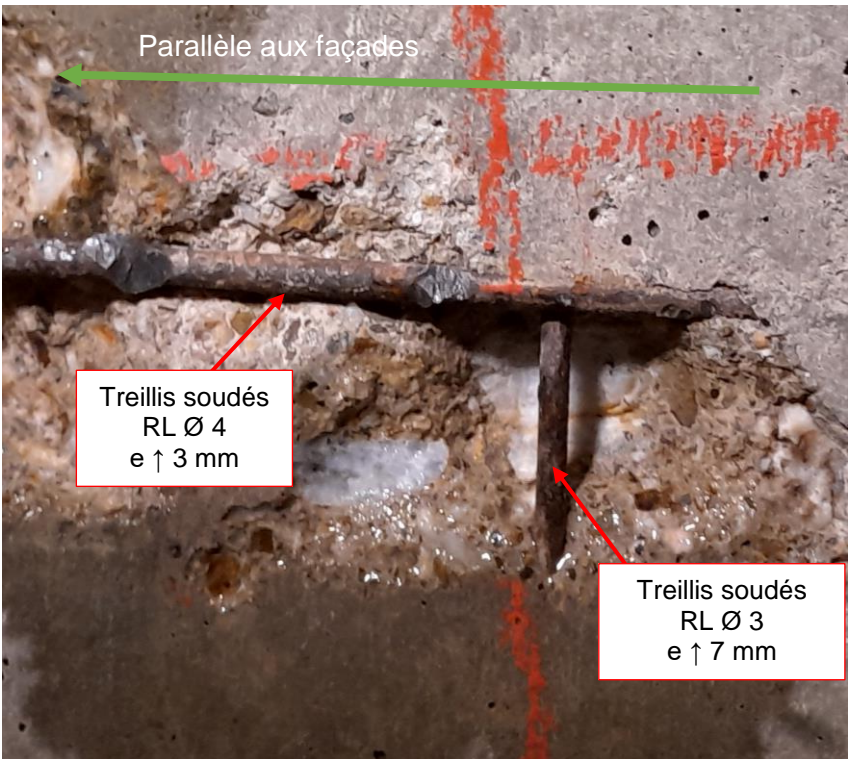
<p>SD8</p> <p>Photographie du sondage</p>

<p>Remarques</p>	<ul style="list-style-type: none"> • Profondeur de carbonatation de la pâte de ciment du béton : 0 mm, • Enrobage donné par rapport au nu du béton de la dalle, • Légère oxydation généralisée des armatures pouvant être due à l'état de corrosion initial des armatures avant coulage du béton.

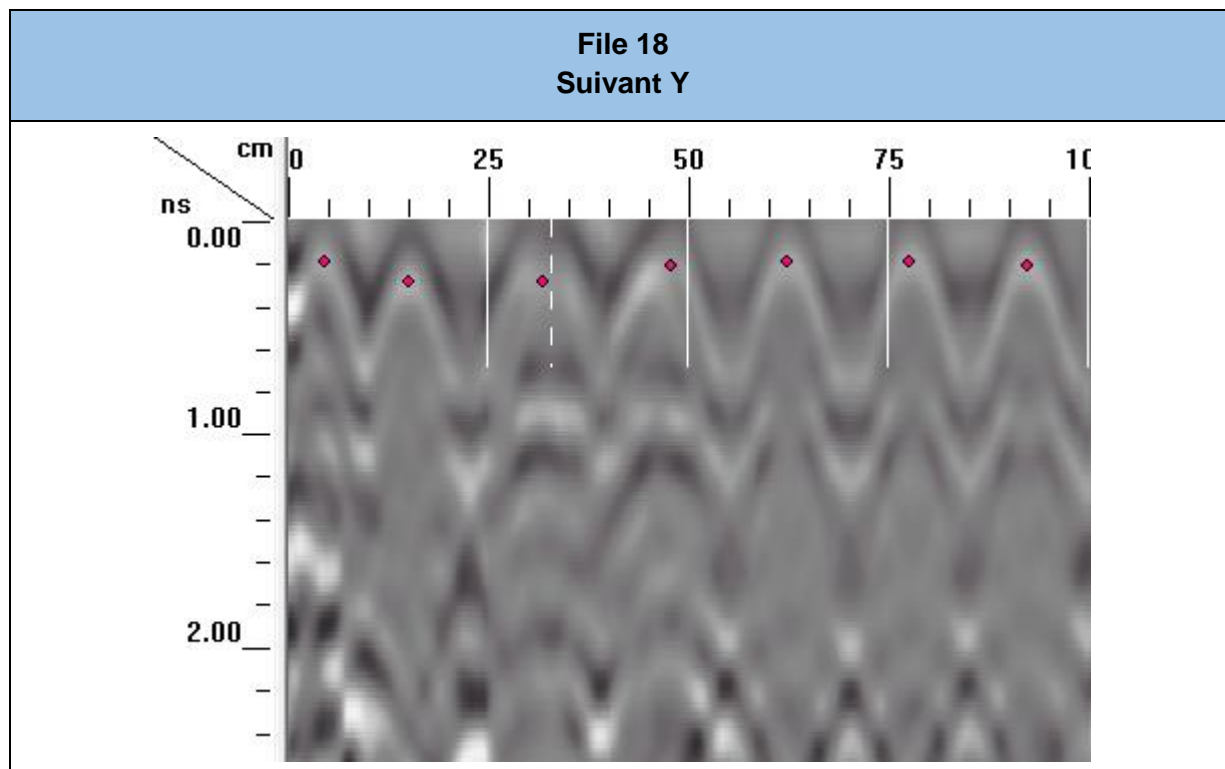
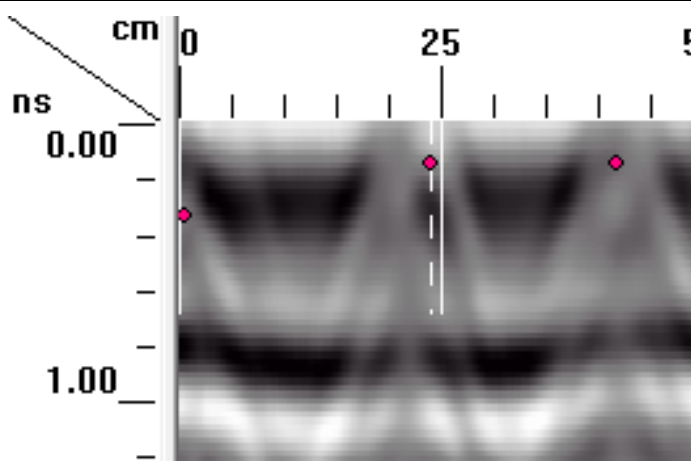
File 19
Suivant X

- Le radargramme N°18 opéré suivant l'axe Y (perpendiculairement aux façades) indique la présence de plusieurs armatures, qui s'apparentent aux aciers longitudinaux de la dalle, ayant un enrobage moyen de 3 mm et étant espacées de 15 cm,
- Le radargramme N°19 opéré suivant l'axe X (parallèlement aux façades) indique la présence de plusieurs armatures, qui s'apparentent aux aciers transverses de la dalle, ayant un enrobage moyen de 7 mm et étant espacées de 20 cm.
