MISSION COMPLEMENTAIRE RECONNAISSANCE DE STRUCTURES

BATIMENT A – CAMPUS DE VILLEJEAN
PLACE DU RECTEUR HENRI MOAL – CS 24307
35043 RENNES CEDEX

Rapport ORE3.N.0020

Novembre 2023

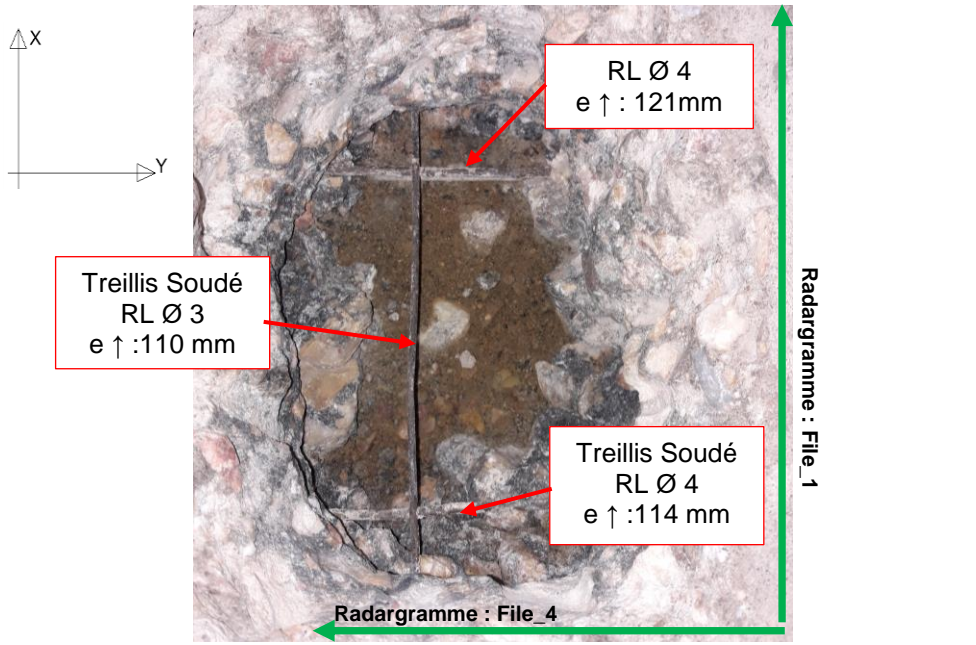
<p>SD1 Photographie du sondage destructif</p>

<p>Remarques</p>	<ul style="list-style-type: none"> • Légère oxydation généralisée des armatures pouvant être due à l'état de corrosion initial des armatures avant coulage du béton • Enrobage donné par rapport à la surface du plancher bas • Présence d'une couche de forme sous-jacente au dallage • Absence de polyane à l'interface dallage/couche de forme

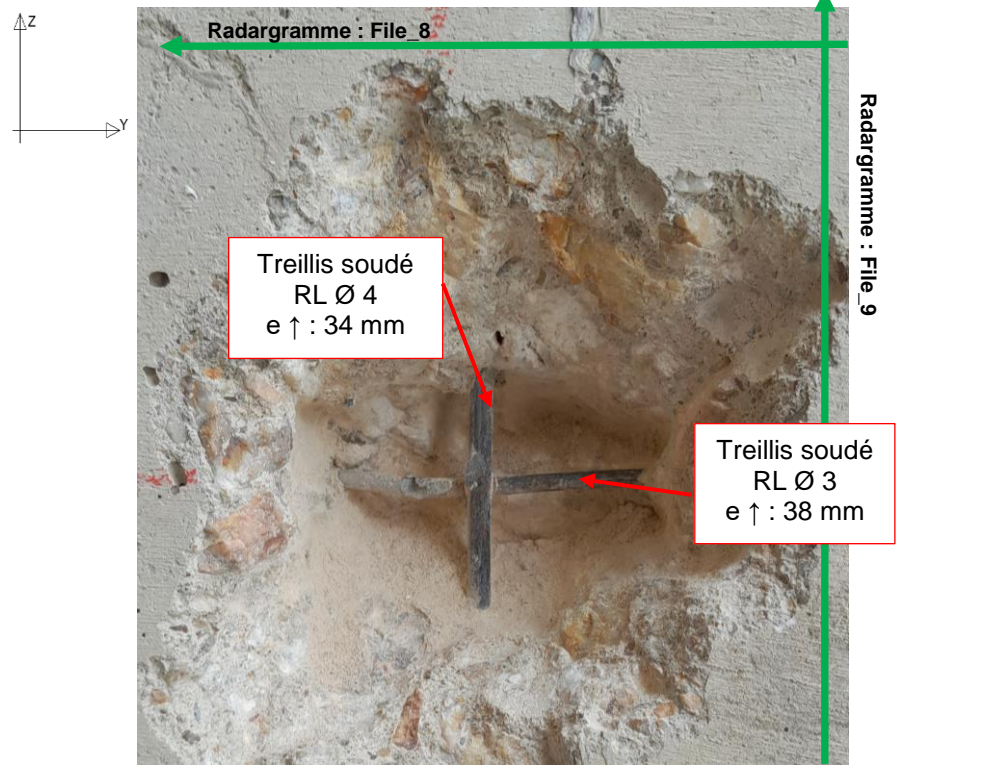
<p>SD2</p> <p>Photographie du sondage destructif</p>

<p>Remarques</p>	<ul style="list-style-type: none"> • Légère oxydation généralisée des armatures pouvant être due à l'état de corrosion initial des armatures avant coulage du béton • Enrobage donné par rapport au nu du béton

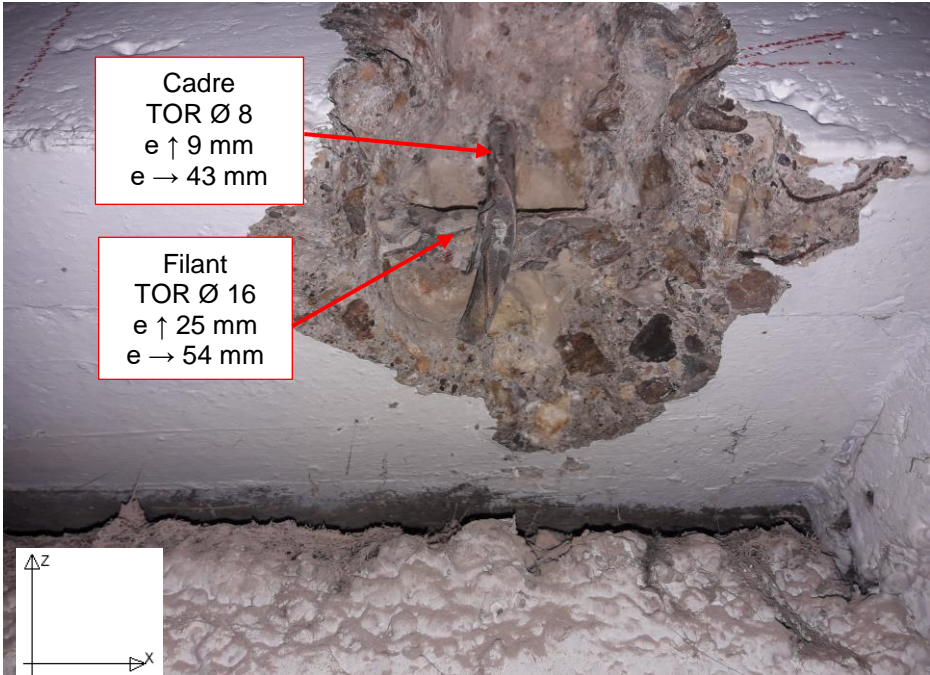
<p>SD3</p> <p>Photographie du sondage destructif</p>

<div data-bbox="544 215 751 360"> <p>Cadre TOR Ø 8 e ↑ 9 mm e → 43 mm</p> </div> <div data-bbox="544 394 740 539"> <p>Filant TOR Ø 16 e ↑ 25 mm e → 54 mm</p> </div> <div data-bbox="464 703 608 831">

</div>
<p>Remarques</p>	<ul style="list-style-type: none"> • Légère oxydation généralisée des armatures pouvant être due à l'état de corrosion initial des armatures avant coulage du béton • Enrobage donné par rapport à la surface de la poutre (peinture comprise) • Sondage destructif réalisé à environ 10 cm de l'appui • Portée : Non déterminable • Largeur : 22 cm • Epaisseur du cloisonnement : 10 cm
<p>SD3 Bis</p> <p>Photographie du sondage destructif</p>

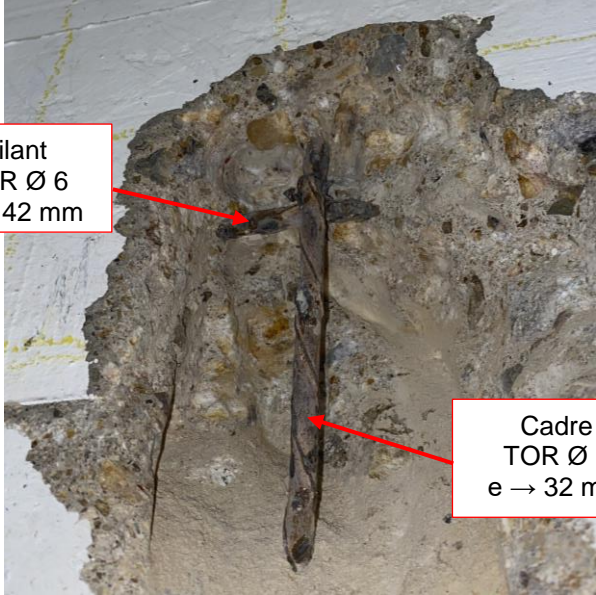
<div data-bbox="533 1290 727 1402"> <p>Filant TOR Ø 6 e → 42 mm</p> </div> <div data-bbox="1067 1565 1278 1682"> <p>Cadre TOR Ø 8 e → 32 mm</p> </div> <div data-bbox="448 1632 584 1760">

<p>Remarques</p>	<ul style="list-style-type: none"> • Légère oxydation généralisée des armatures pouvant être due à l'état de corrosion initial des armatures avant coulage du béton • Enrobage donné par rapport à la surface de la poutre (peinture comprise) • Sondage destructif réalisé à environ 10 cm de l'appui • Portée : Non déterminable • Largeur : 22 cm

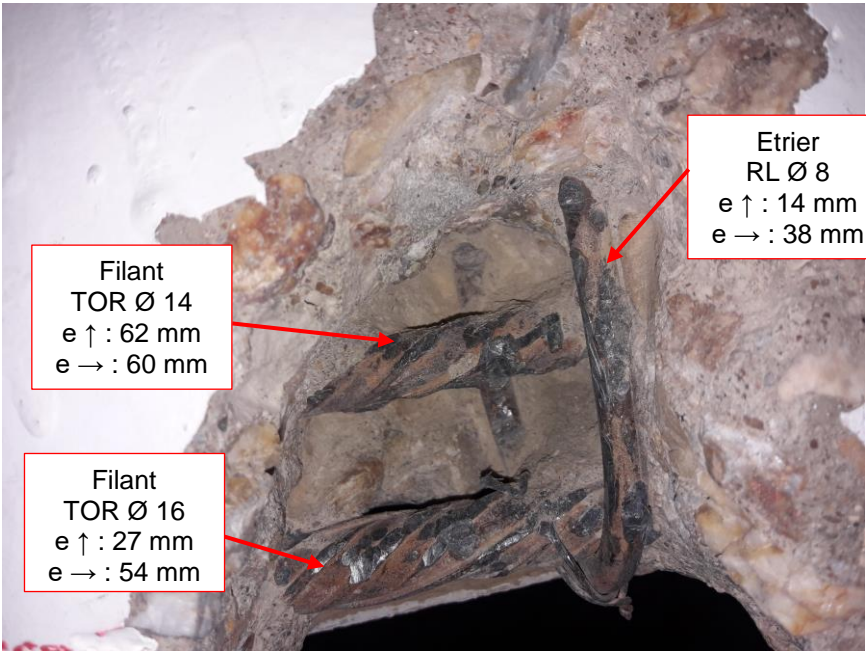
<p>SD4 Photographie du sondage destructif</p>

<p>Remarques</p>	<ul style="list-style-type: none"> • Légère oxydation généralisée des armatures pouvant être due à l'état de corrosion initial des armatures avant coulage du béton • Enrobage donné par rapport à la surface du béton (peinture comprise) • Portée de la poutrelle estimée à environ 7.40 m • Retombée de la poutrelle estimée à environ 0.35 m • Entraxe des poutrelles estimé à environ 0.87 m • Présence d'un tasseau en bois

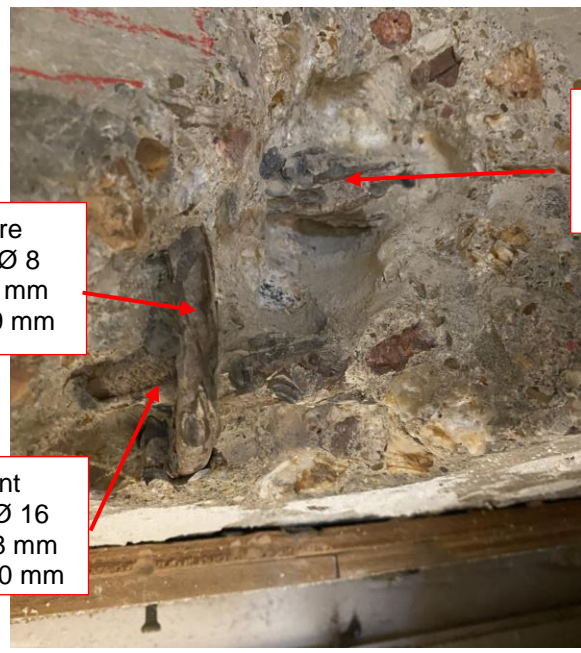
<p>SD5 Photographie du sondage destructif</p>

<div data-bbox="497 1019 699 1169" style="border: 1px solid red; padding: 2px; width: fit-content;"> <p>Cadre TOR Ø 8 e ↑ : 5 mm e → : 19 mm</p> </div> <div data-bbox="497 1272 699 1411" style="border: 1px solid red; padding: 2px; width: fit-content;"> <p>Filant TOR Ø 16 e ↑ : 18 mm e → : 30 mm</p> </div> <div data-bbox="1184 902 1385 1048" style="border: 1px solid red; padding: 2px; width: fit-content;"> <p>Filant TOR Ø 18 e ↑ : 72 mm e → : 32 mm</p> </div>
<p>Remarques</p>	<ul style="list-style-type: none"> • Légère oxydation des armatures pouvant être due à l'état de corrosion initial des armatures avant coulage du béton • Enrobage donné par rapport à la surface du béton (peinture comprise) • Portée de la poutre estimée à environ 2.90 m • Retombée de la poutre estimée à environ 0.36 m

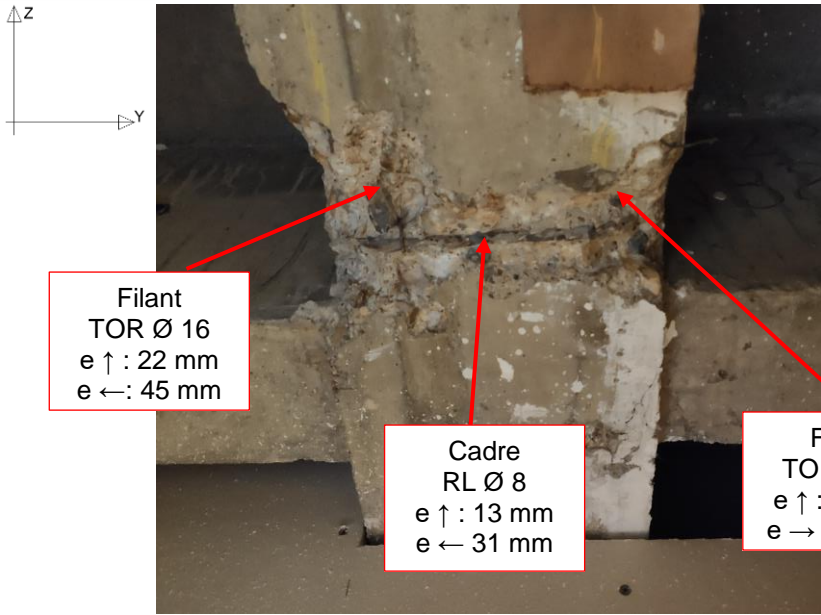
<p>Filant TOR Ø 16 e ↑ : 22 mm e ← : 45 mm</p> <p>Cadre RL Ø 8 e ↑ : 13 mm e ← : 31 mm</p> <p>Filant TOR Ø 16 e ↑ : 24 mm e → : 30 mm</p>
<p>Remarques</p>	<ul style="list-style-type: none"> • Légère oxydation des armatures pouvant être due à l'état de corrosion initial des armatures avant coulage du béton • Enrobage donné par rapport à la surface du béton • Portée de la poutre estimée à environ 2.90 m • Retombée de la poutre estimée à environ 0.36 m

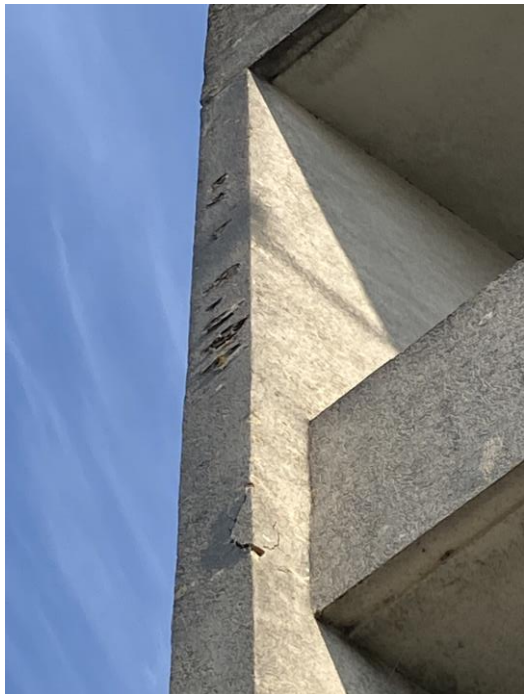
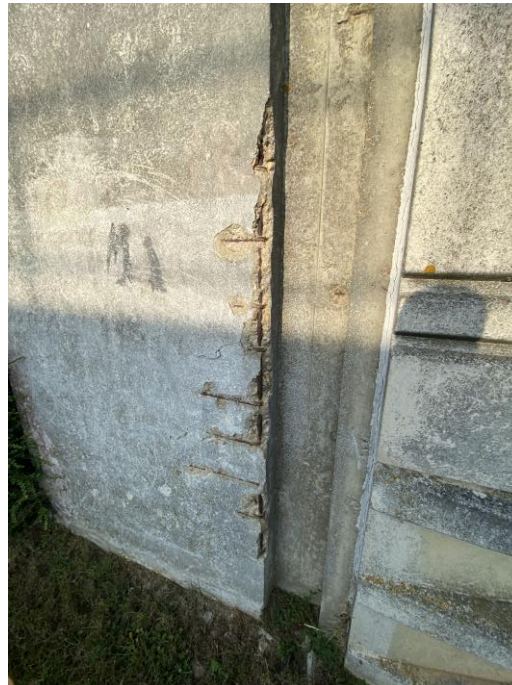
Notons que lors de notre intervention sur site, nous avons pu observer la présence d'éclats de béton en formation, **pouvant mettre en péril les usagers du campus de Villejean si ces derniers venaient à tomber**. Ainsi, Ginger CEBTP recommande vivement la purge des éclats de béton en formation par une entreprise spécialisée.

Aussi, il a également pu être observé la présence d'éclats de béton laissant apparaître des armatures apparentes corrodées aux droit des façades du bâtiment A du campus de Villejean. Compte tenu du projet de réhabilitation et de surélévation du bâtiment A, Ginger CEBTP recommande la réalisation d'un Diagnostic pathologique orienté « Corrosion des armatures » du béton armé des façades du bâtiment A du Campus de Villejean afin de permettre : *

- D'évaluer de façon qualitative l'état électrochimique (corrosion passive, corrosion latente, corrosion active) des armatures présentes dans le béton,
- De localiser les zones symptomatiques d'une activité de corrosion,
- De déterminer l'étendue du phénomène de corrosion (corrosion généralisée, corrosion limitée à la périphérie des désordres, corrosion localisée),
- D'identifier l'origine probable ayant pu initier le phénomène de corrosion observé,
- D'émettre des préconisations de travaux de réparation / réhabilitation / régénération du béton armé des façades en phase « DIAGNOSTIC ».

- Aussi, il a également pu être observé la présence d'éclats de béton laissant apparaître des armatures apparentes corrodées aux droit des façades du bâtiment A du Campus de Villejean. Compte tenu du projet de réhabilitation et de surélévation du bâtiment A, Ginger CEBTP recommande la réalisation d'un Diagnostic pathologique orienté « Corrosion des armatures » du béton armé des façades du bâtiment A du Campus de Villejean,
