SECONDE MISSION COMPLEMENTAIRE RECONNAISSANCE DE STRUCTURES

BATIMENT A – CAMPUS DE VILLEJEAN
PLACE DU RECTEUR HENRI MOAL – CS 24307
35043 RENNES CEDEX

Rapport ORE3.O.0008

Avril 2024

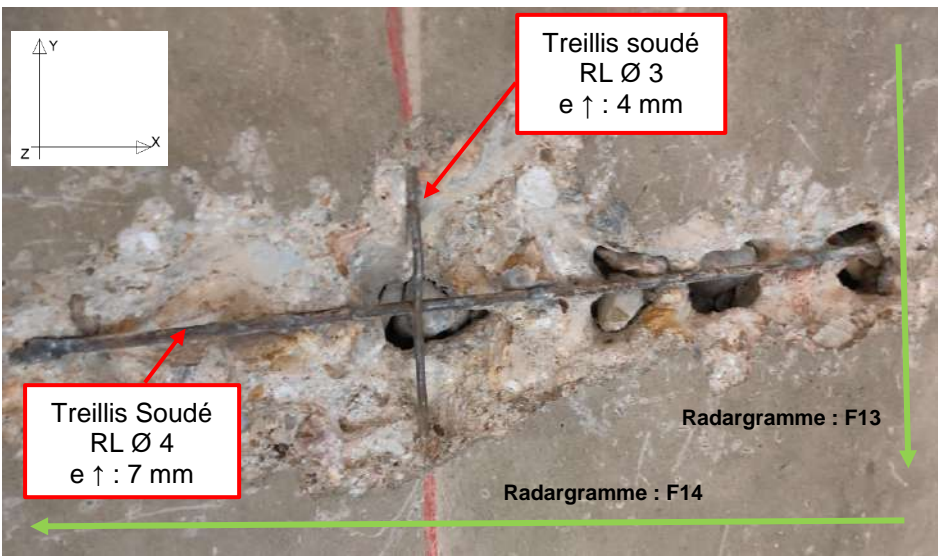
<p>Z1-SD1 Photographie du sondage destructif</p>

<p>Remarques</p>	<ul style="list-style-type: none"> • Treillis soudé, • Légère oxydation généralisée des armatures pouvant être due à l'état de corrosion initial des armatures avant coulage du béton, • Zone de ségrégation en partie supérieure des armatures, • Prélèvement d'acier réalisé au droit du sondage destructif Z1-SD1, • Enrobage donné par rapport à la sous-face du béton.

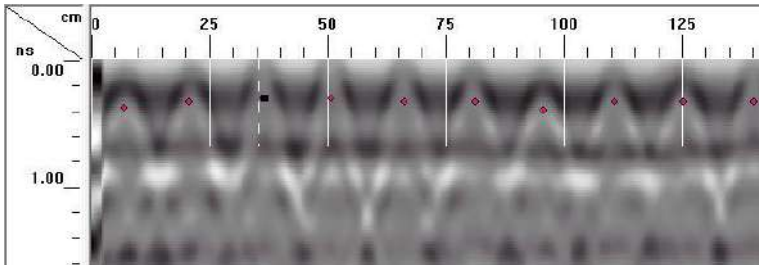
Radargramme : File_N°14 Suivant l'axe X	Radargramme : File_N°13 Suivant l'axe Y

- Le radargramme N°14 opéré suivant l'axe X (parallèlement aux façades) indique la présence d'armatures s'apparentant aux armatures de la dalle de compression et présentant un enrobage moyen de 7 mm espacées tous les 20 cm,
- Le radargramme N°13 opéré suivant l'axe Y (perpendiculairement aux façades) indique la présence d'armatures s'apparentant aux armatures de la dalle de compression et présentant un enrobage moyen de 9 mm espacées tous les 15 cm.

- **Les armatures relevées sont des RL Ø 4 suivant l'axe X (parallèlement aux façades) et des RL Ø 3 suivant l'axe Y (perpendiculairement aux façades). Ces dernières sont espacées de 15 cm en moyenne suivant l'axe X (parallèlement aux façades) et de 20 cm en moyenne suivant l'axe Y (perpendiculairement aux façades). Ce type de treillis est référencé au sein des gammes ADETS notamment suivant la dénomination « N°4 » datant de 1967.**

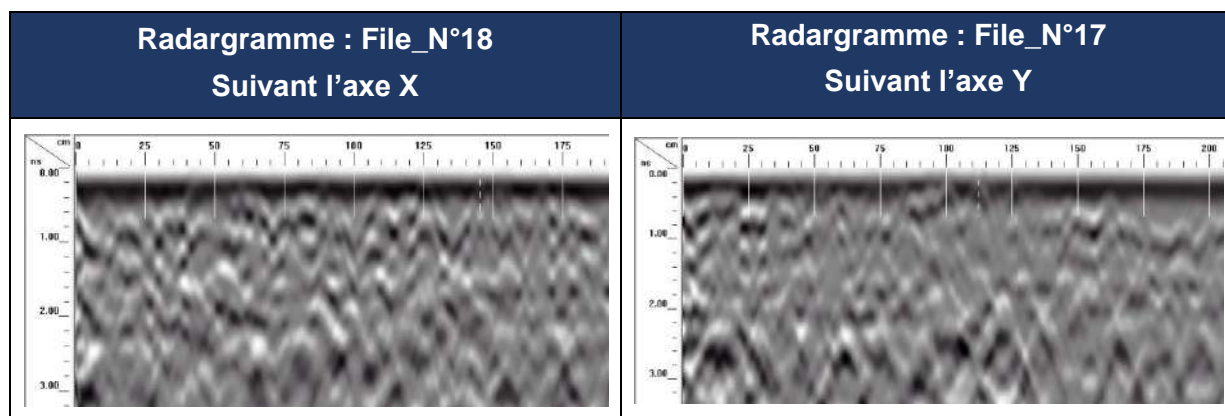
• DESCRIPTION DES RADARGRAMMES OPERES AU NIVEAU DU SONDAGE DESTRUCTIF Z1-SD3

- La présence d'une chape fibrée (fibres métalliques) en partie supérieure du plancher bas du Rez De Jardin perturbe la propagation des ondes électromagnétiques à travers le milieu. Ainsi, les radargrammes réalisés à proximité du sondage destructif Z1-SD3 ne sont pas exploitables.

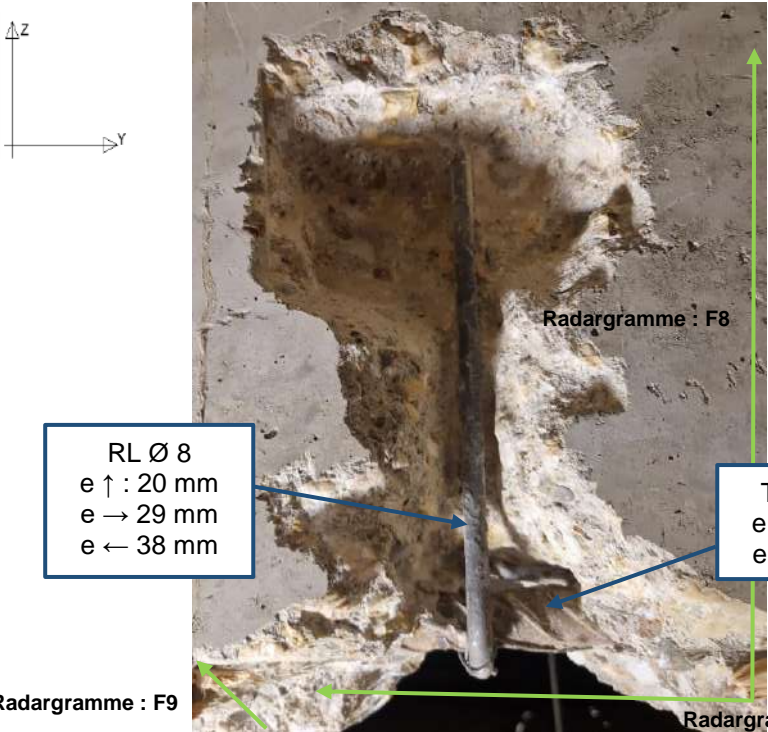
<p>Z1-SD4 Photographie du sondage destructif</p>

<p>Remarques</p>	<ul style="list-style-type: none"> • Présence de ligatures, • Armatures visuellement saines, • Prélèvement d'acier réalisé au droit du sondage destructif Z1-SD4, • Portée de la nervure égale à environ 7.41 m, • Enrobage donné par rapport au nu du béton.

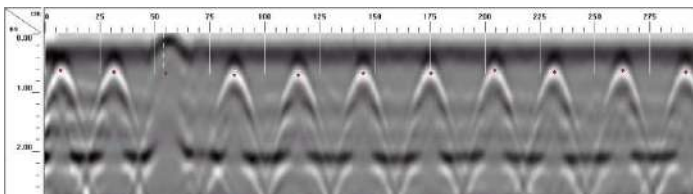
<p>Radargramme : File_N°9 Suivant l'axe X</p>	<p>Radargramme : File_N°10 Suivant l'axe Y à mi-travée</p>

- Le radargramme N°9 opéré suivant l'axe X (parallèlement aux façades, en sous-face de retombée de la nervure) indique la présence d'une armature s'apparentant au filant de la nervure,

- Le radargramme N°10 opéré suivant l'axe Y (perpendiculairement aux façades, sur le champ de retombée de la nervure à mi-travée) indique la présence d'armatures s'apparentant aux étriers de la nervure et présentant un enrobage moyen de 30 mm espacées tous les 28 cm en moyenne,

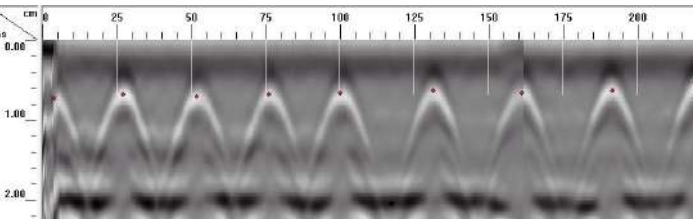
<p>Radargramme : File_N°8 Suivant l'axe Z</p>	<p>Radargramme : File_N°16 Suivant l'axe Y à proximité de l'appui</p>

- Le radargramme N°8 opéré suivant l'axe Z (parallèlement aux façades, sur le champ de retombée de la nervure) indique la présence d'une armature s'apparentant au filant de la nervure,

- Le radargramme N°16 opéré suivant l'axe Y (perpendiculairement aux façades, sur le champ de retombée de la nervure à proximité de l'appui) indique la présence d'armatures s'apparentant aux étriers de la nervure et présentant un enrobage moyen de 32 mm espacées tous les 27 cm en moyenne.

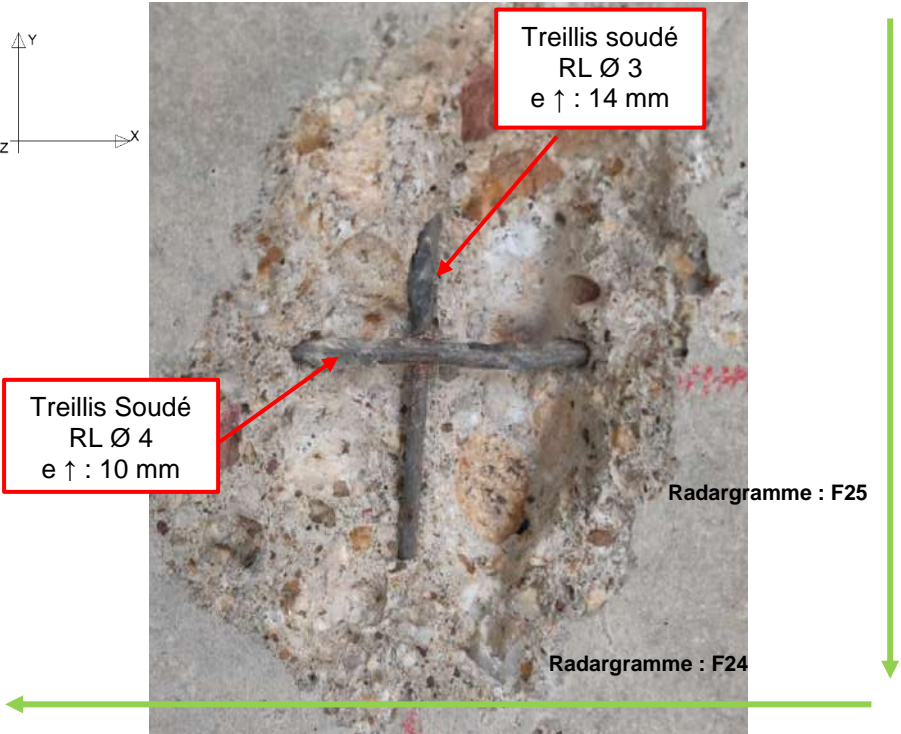
<p>Z2-SD1</p> <p>Photographie du sondage destructif</p>

<p>Remarques</p>	<ul style="list-style-type: none"> • Treillis soudé, • Armatures présentant une corrosion superficielle sans perte de diamètre, • Enrobage donné par rapport à la sous-face du béton.

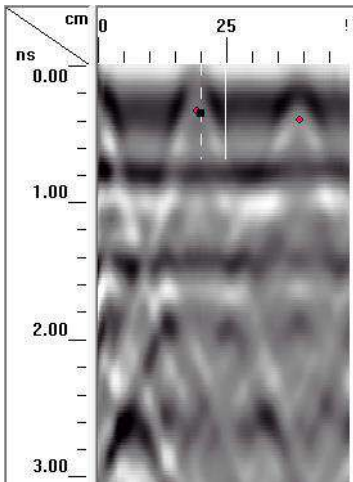
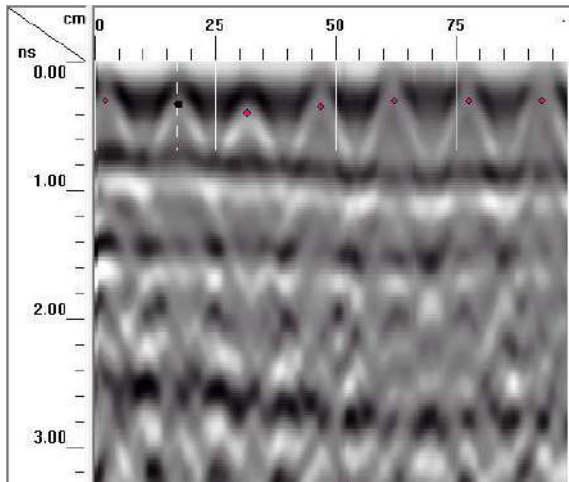
Radargramme : File_N°24 Suivant l'axe X	Radargramme : File_N°25 Suivant l'axe Y

- Le radargramme N°24 opéré suivant l'axe X (parallèlement aux façades) indique la présence d'armatures s'apparentant aux armatures de la dalle de compression et présentant un enrobage moyen de 17 mm espacées tous les 20 cm,
- Le radargramme N°25 opéré suivant l'axe Y (perpendiculairement aux façades) indique la présence d'armatures s'apparentant aux armatures de la dalle de compression et présentant un enrobage moyen de 10 mm espacées tous les 15 cm.

Les armatures relevées sont des RL Ø 4 suivant l'axe X (parallèlement aux façades) et des RL Ø 3 suivant l'axe Y (perpendiculairement aux façades). Ces dernières sont espacées de 15 cm en moyenne suivant l'axe X (parallèlement aux façades) et de 20 cm en moyenne suivant l'axe Y (perpendiculairement aux façades). Ce type de treillis est référencé au sein des gammes ADETS notamment suivant la dénomination « N°4 » datant de 1967.

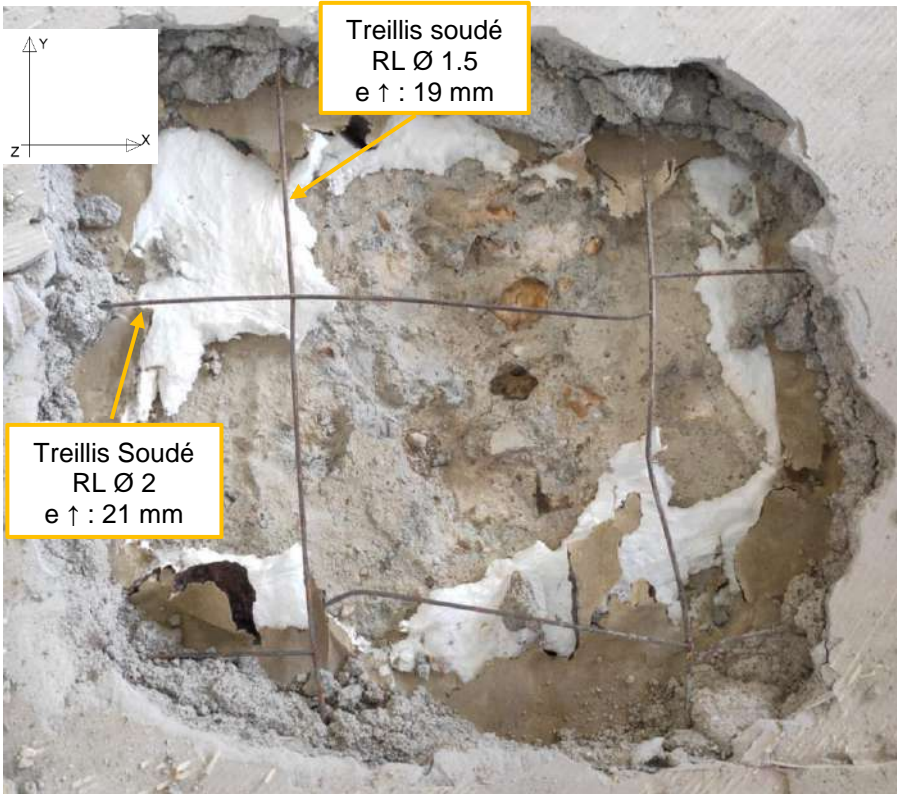
<p>Z2-SD1bis</p> <p>Photographie du sondage destructif</p>

<p>Remarques</p>	<ul style="list-style-type: none"> • Armatures visuellement saines, • Armatures situées au niveau de la chape • Enrobage donné par rapport au nu de la chape.

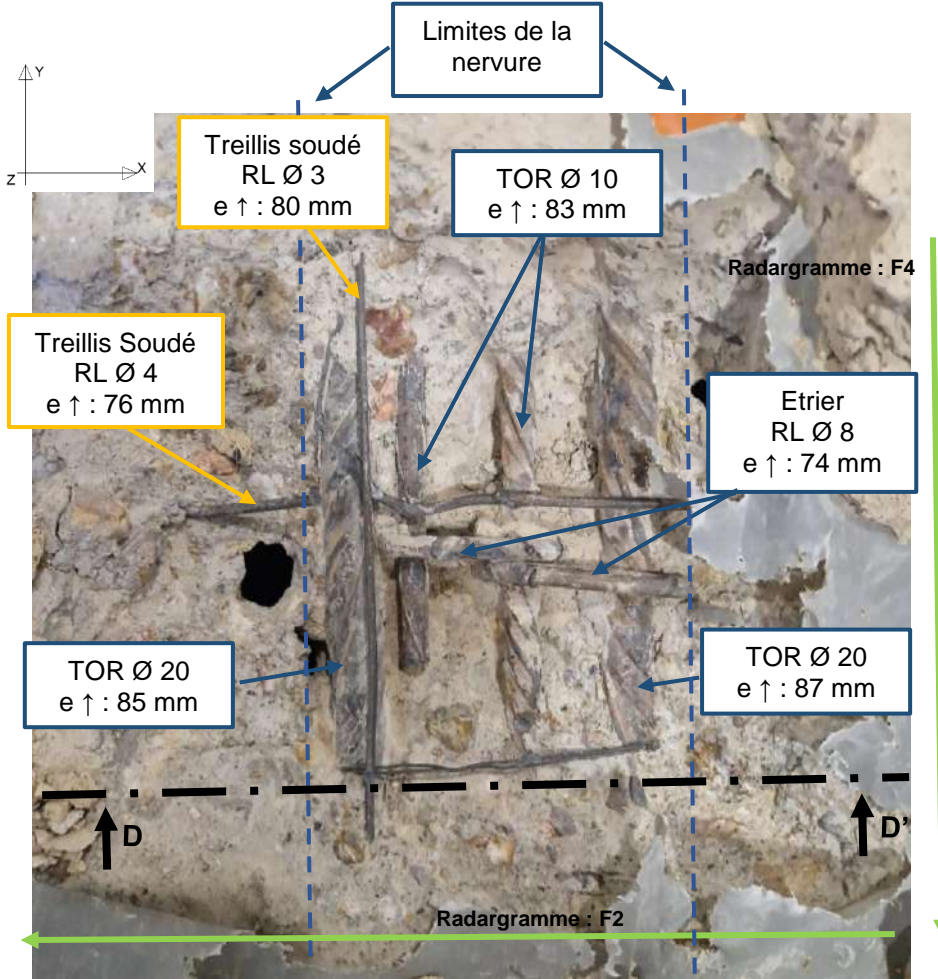
<p>Z2-SD2</p> <p>Photographie du sondage destructif</p>

<p>Remarques</p>	<ul style="list-style-type: none"> • Armatures visuellement saines, • Enrobage donné par rapport au nu de la chape, • Armatures en orange situées au niveau de la dalle de compression, • Armatures en bleu situées au niveau de la nervure.

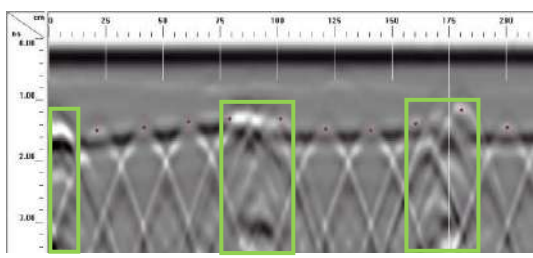
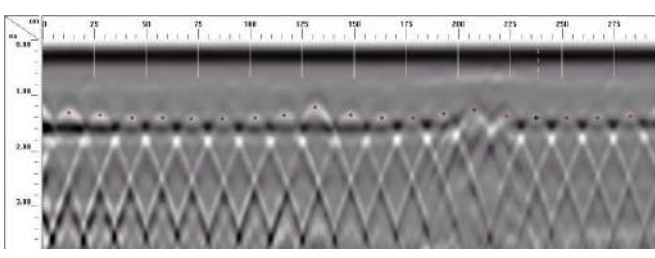
- Le radargramme N°2 opéré suivant l'axe X (parallèlement aux façades) indique la présence :
 - D'armatures s'apparentant aux armatures de la dalle de compression et présentant un enrobage moyen de 75 mm espacées tous les 20 cm,
 - D'armatures s'apparentant aux armatures situées en partie haute des nervures (encadrées en vert sur les radargrammes),
- Le radargramme N°4 opéré suivant l'axe Y (perpendiculairement aux façades) indique la présence d'armatures s'apparentant aux armatures de la dalle de compression et présentant un enrobage moyen de 72 mm espacées tous les 15 cm.

Les armatures relevées sont des RL Ø 4 suivant l'axe X (parallèlement aux façades) et des RL Ø 3 suivant l'axe Y (perpendiculairement aux façades). Ces dernières sont espacées de 15 cm en moyenne suivant l'axe X (parallèlement aux façades) et de 20 cm en moyenne suivant l'axe Y (perpendiculairement aux façades). Ce type de treillis est référencé au sein des gammes ADETS notamment suivant la dénomination « N°4 » datant de 1967.

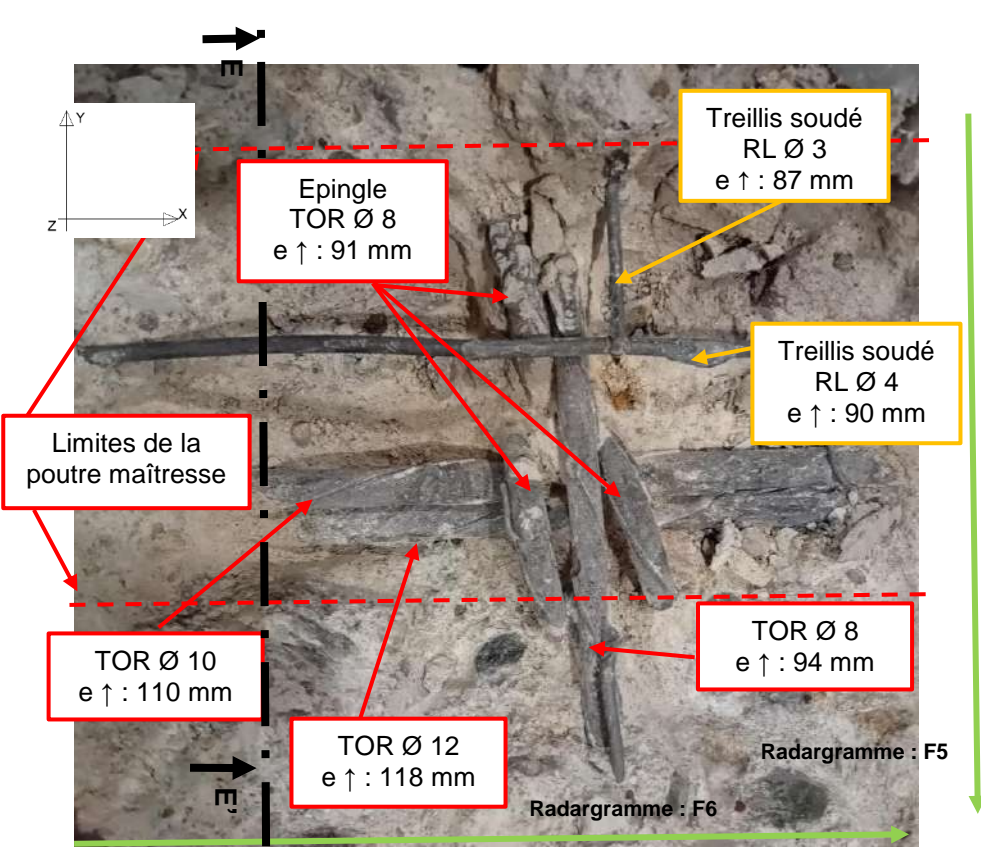
<p>Z2-SD3</p> <p>Photographie du sondage destructif</p>

<p>Remarques</p>	<ul style="list-style-type: none"> • Armatures visuellement saines, • Enrobage donné par rapport au nu de la chape, • Armatures en orange situées au niveau de la dalle de compression, • Armatures en rouge situées au niveau de la poutre.

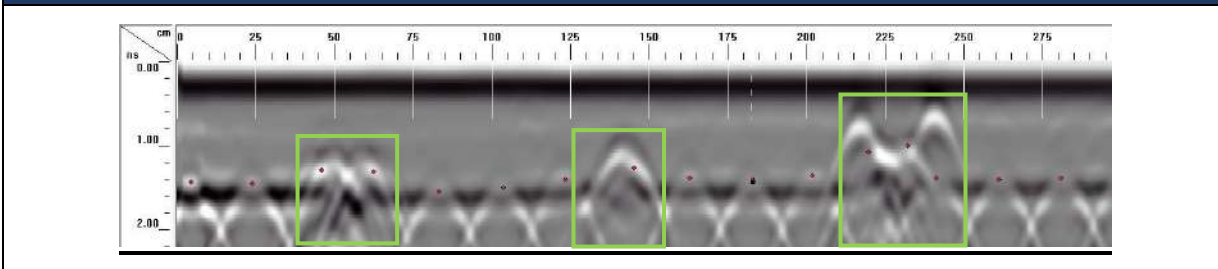
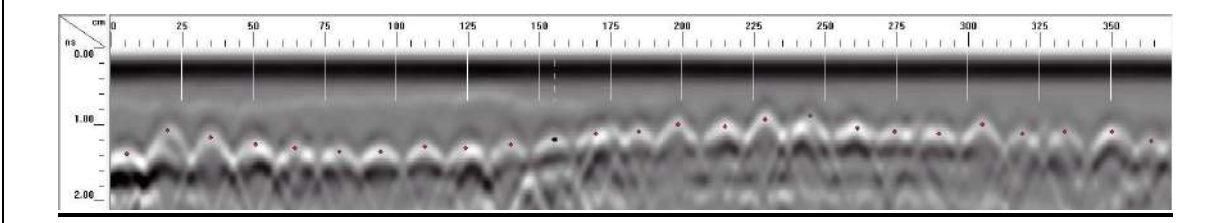
- Le radargramme N°6 opéré suivant l'axe X (parallèlement aux façades) indique la présence :
 - D'armatures s'apparentant aux armatures de la dalle de compression et présentant un enrobage moyen de 83 mm espacées tous les 20 cm,
 - D'armatures s'apparentant aux armatures situées en partie haute des nervures (encadrées en vert sur le radargramme),
- Le radargramme N°5 opéré suivant l'axe Y (perpendiculairement aux façades) indique la présence d'armatures s'apparentant aux armatures de la dalle de compression et présentant un enrobage moyen de 87 mm espacées tous les 15 cm.

Les armatures relevées sont des RL Ø 4 suivant l'axe X (parallèlement aux façades) et des RL Ø 3 suivant l'axe Y (perpendiculairement aux façades). Ces dernières sont espacées de 15 cm en moyenne suivant l'axe X (parallèlement aux façades) et de 20 cm en moyenne suivant l'axe Y (perpendiculairement aux façades). Ce type de treillis est référencé au sein des gammes ADETS notamment suivant la dénomination « N°4 » datant de 1967.

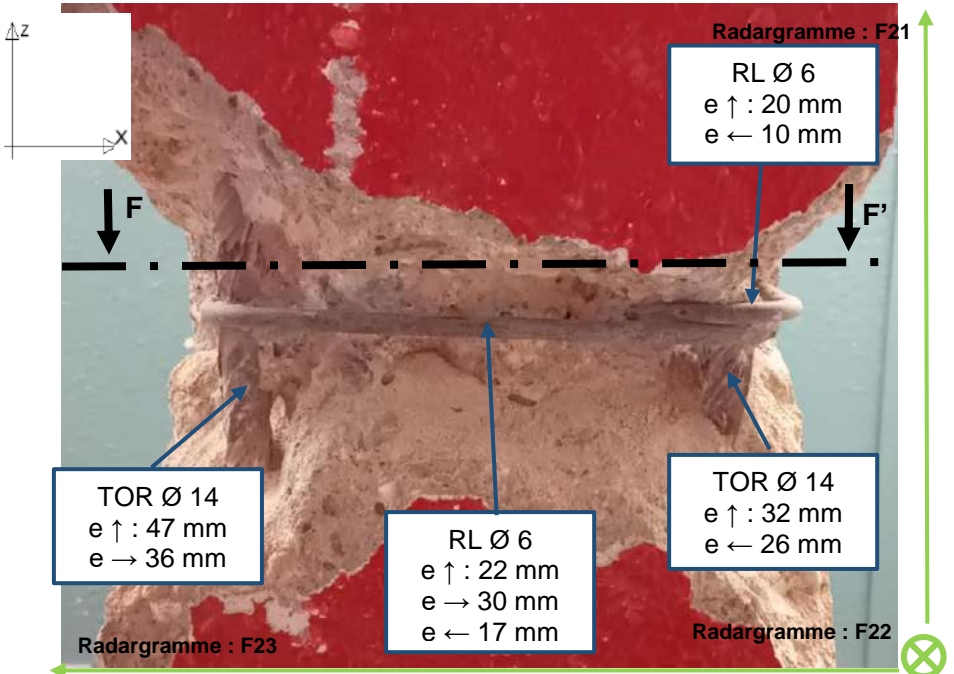
<p>Z2-SD4 Photographie du sondage destructif</p>

<p>Radargramme : F21</p> <p>RL Ø 6 e ↑ : 20 mm e ← : 10 mm</p> <p>F</p> <p>F'</p> <p>TOR Ø 14 e ↑ : 47 mm e → : 36 mm</p> <p>RL Ø 6 e ↑ : 22 mm e → : 30 mm e ← : 17 mm</p> <p>TOR Ø 14 e ↑ : 32 mm e ← : 26 mm</p> <p>Radargramme : F23</p> <p>Radargramme : F22</p>
<p>Remarques</p>	<ul style="list-style-type: none"> • Présence de ligatures, • Armatures visuellement saines, • Prélèvement d'acier réalisé au droit du sondage destructif Z2-SD4, • Enrobage donné par rapport au nu du béton.

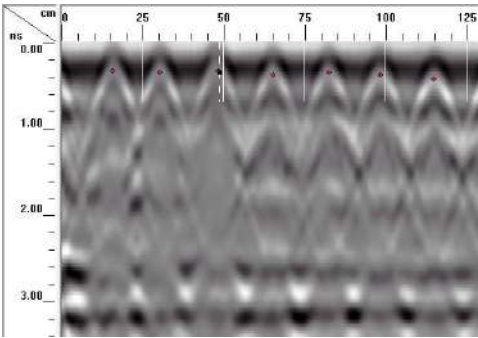
<p>Radargramme : File_N°21 Suivant l'axe Z</p>

- Le radargramme N°23 opéré suivant l'axe X (parallèlement aux façades) indique la présence d'armatures s'apparentant aux filants du poteau,
- Le radargramme N°22 opéré suivant l'axe Y (perpendiculairement aux façades) indique la présence d'armatures s'apparentant aux filants du poteau,
- Le radargramme N°21 opéré suivant l'axe Z (parallèlement aux façades) indique la présence d'armatures s'apparentant aux cadres du poteau et présentant un enrobage moyen de 11 mm espacées tous les 17 cm en moyenne.
