Pré-rapport de Repérage des matériaux et produits contenant de l'amiante avant réalisation de travaux dans un immeuble bâti

Numéro de dossier : MA2206080596_RAAT

Campus de Villejean

Curage complet* du bâtiment A

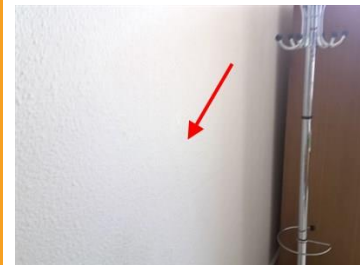
A304	6	Cloison	Sondage et extension de la ZPSO du ou des échantillon(s) : P032, P033, P034, P035	<p><u>Identifiant:</u> ZPSO023</p> <p><u>Echantillon:</u> MA2206080596_RAAT/P032, réf. labo.: 22EK074354-032 MA2206080596_RAAT/P033, réf. labo.: 22EK074354-033 MA2206080596_RAAT/P034, réf. labo.: 22EK074354-034 MA2206080596_RAAT/P035, réf. labo.: 22EK074354-035</p> <p><u>Description:</u> Enduit à base de plâtre lissé ou taloché</p> <p><u>Composant de la construction:</u> 3 - Parois verticales intérieures - Murs et cloisons maçonnés</p> <p><u>Partie à sonder:</u> Enduit à base de plâtre lissé ou taloché</p> <p><u>Quantité estimée:</u></p> <p><u>Justificatif:</u> Après analyse en laboratoire</p>	<p><u>Analyse:</u> P032, P033, P034, P035</p>	Idem photo : P032; P033; P034; P035
A305	7	Cloison	Oui 3ème étage - A305 : Cloison	<p><u>Identifiant:</u> ZPSO023</p> <p><u>Echantillon:</u> MA2206080596_RAAT/P032, réf. labo.: 22EK074354-032 MA2206080596_RAAT/P033, réf. labo.: 22EK074354-033 MA2206080596_RAAT/P034, réf. labo.: 22EK074354-034 MA2206080596_RAAT/P035, réf. labo.: 22EK074354-035</p> <p><u>Description:</u> Enduit à base de plâtre lissé ou taloché</p> <p><u>Composant de la construction:</u> 3 - Parois verticales intérieures - Murs et cloisons maçonnés</p> <p><u>Partie à sonder:</u> Enduit à base de plâtre lissé ou taloché</p> <p><u>Quantité estimée:</u></p> <p><u>Justificatif:</u> Après analyse en laboratoire</p>	<p><u>Analyse:</u> P033</p> <p><u>Partie analysée par le laboratoire:</u> - Phase 1 Matériau de type système d'enduit peinture (blanc) ; matériau semi-dur de type plâtre (blanc) Absence d'amiante - Phase 2 Matériau semi-dur de type plâtre (blanc) Absence d'amiante</p>

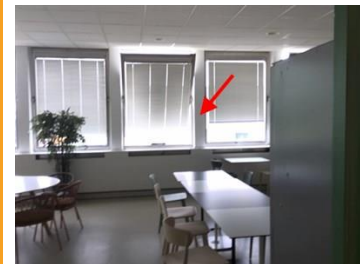
A320	19	Poteaux	Sondage et extension de la ZPSO du ou des échantillon(s) : P055, P056, P057, P059, P060	<p><u>Identifiant:</u> ZPSO031</p> <p><u>Echantillon:</u> MA2206080596_RAAT/P055, réf. labo.: 22EK074354-055 MA2206080596_RAAT/P056, réf. labo.: 22EK074354-056 MA2206080596_RAAT/P057, réf. labo.: 22EK074354-057 MA2206080596_RAAT/P059, réf. labo.: 22EK074354-058 MA2206080596_RAAT/P060, réf. labo.: 22EK074354-059</p> <p><u>Description:</u> Enduit de ragréage, débullage, lissage</p> <p><u>Composant de la construction:</u> 3 - Parois verticales intérieures - Murs et cloisons maçonnés</p> <p><u>Partie à sonder:</u> Enduit de ragréage, débullage, lissage</p> <p><u>Quantité estimée:</u></p> <p><u>Justificatif:</u> Après analyse en laboratoire</p>	<p><u>Analyse:</u> P055, P056, P057, P059, P060</p>	Idem photo : P060; P057; P055; P056; P059
A321	20	Poteaux	Oui 3ème étage - A321 : Poteaux	<p><u>Identifiant:</u> ZPSO031</p> <p><u>Echantillon:</u> MA2206080596_RAAT/P055, réf. labo.: 22EK074354-055 MA2206080596_RAAT/P056, réf. labo.: 22EK074354-056 MA2206080596_RAAT/P057, réf. labo.: 22EK074354-057 MA2206080596_RAAT/P059, réf. labo.: 22EK074354-058 MA2206080596_RAAT/P060, réf. labo.: 22EK074354-059</p> <p><u>Description:</u> Enduit de ragréage, débullage, lissage</p> <p><u>Composant de la construction:</u> 3 - Parois verticales intérieures - Murs et cloisons maçonnés</p> <p><u>Partie à sonder:</u> Enduit de ragréage, débullage, lissage</p> <p><u>Quantité estimée:</u></p> <p><u>Justificatif:</u> Après analyse en laboratoire</p>	<p><u>Analyse:</u> P060</p> <p><u>Partie analysée par le laboratoire:</u> - Matériau de type système d'enduit peinture (blanc) ; matériau semi-dur (gris) en traces : Absence d'amiante</p>

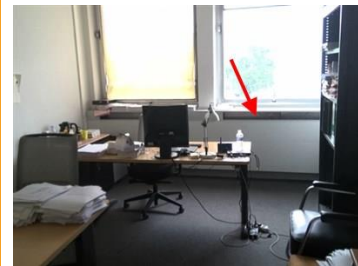
A310	12	Mur donnant sur extérieur	Oui 3ème étage - A310 : Mur donnant sur extérieur	<p><u>Identifiant:</u> ZPSO032</p> <p><u>Echantillon:</u> MA2206080596_RAAT/P061, réf. labo.: 22EK074354-060 MA2206080596_RAAT/P062, réf. labo.: 22EK074354-061 MA2206080596_RAAT/P063, réf. labo.: 22EK074354-062 MA2206080596_RAAT/P064, réf. labo.: 22EK074354-063 MA2206080596_RAAT/P065, réf. labo.: 22EK074354-064 MA2206080596_RAAT/P066, réf. labo.: 22EK074354-065</p> <p><u>Description:</u> Enduit à base de plâtre lissé ou taloché</p> <p><u>Composant de la construction:</u> 3 - Parois verticales intérieures - Murs et cloisons maçonnés</p> <p><u>Partie à sonder:</u> Enduit à base de plâtre lissé ou taloché</p> <p><u>Quantité estimée:</u></p> <p><u>Justificatif:</u> Après analyse en laboratoire</p>	<p><u>Analyse:</u> P064</p> <p><u>Partie analysée par le laboratoire:</u> - Phase 1 Matériau de type peinture (vert) ; matériau semi-dur de type plâtre (blanc) en traces Absence d'amiante - Phase 2 Matériau semi-dur de type plâtre (blanc) Absence d'amiante</p>

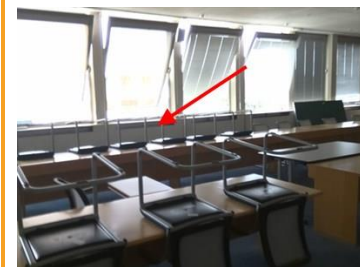
A322	24	Mur donnant sur extérieur	Oui 3ème étage - A322 : Mur donnant sur extérieur	<p><u>Identifiant:</u> ZPSO032</p> <p><u>Echantillon:</u> MA2206080596_RAAT/P061, réf. labo.: 22EK074354-060 MA2206080596_RAAT/P062, réf. labo.: 22EK074354-061 MA2206080596_RAAT/P063, réf. labo.: 22EK074354-062 MA2206080596_RAAT/P064, réf. labo.: 22EK074354-063 MA2206080596_RAAT/P065, réf. labo.: 22EK074354-064 MA2206080596_RAAT/P066, réf. labo.: 22EK074354-065</p> <p><u>Description:</u> Enduit à base de plâtre lissé ou taloché</p> <p><u>Composant de la construction:</u> 3 - Parois verticales intérieures - Murs et cloisons maçonnés</p> <p><u>Partie à sonder:</u> Enduit à base de plâtre lissé ou taloché</p> <p><u>Quantité estimée:</u></p> <p><u>Justificatif:</u> Après analyse en laboratoire</p>	<p><u>Analyse:</u> P061</p> <p><u>Partie analysée par le laboratoire:</u> - Phase 1 Matériau de type peinture (gris) ; matériau de type peinture (blanc) ; matériau semi-dur de type plâtre (blanc) en traces Absence d'amiante - Phase 2 Matériau semi-dur de type plâtre (blanc) Absence d'amiante</p>

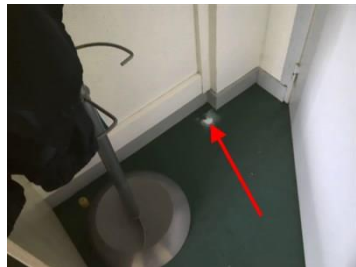
A330	2	Sol	Oui 3ème étage - A330 : Sol	<p><u>Identifiant:</u> ZPSO009</p> <p><u>Echantillon:</u> MA2206080596_RAAT/P011, réf. labo.: 22EK074354-011 MA2206080596_RAAT/P013, réf. labo.: 22EK074354-013 MA2206080596_RAAT/P021, réf. labo.: 22EK074354-021</p> <p><u>Description:</u> Moquette + Colle non bitumineuse + Dalle de sol + Colle bitumineux + Ragréage</p> <p><u>Composant de la construction:</u> 5 - Planchers et planchers techniques - Revêtements de sols</p> <p><u>Partie à sonder:</u> Moquette</p> <p><u>Quantité estimée:</u> 32 m2</p> <p><u>Justificatif:</u> Après analyse en laboratoire</p>	<p><u>Analyse:</u> P013</p> <p><u>Partie analysée par le laboratoire:</u> - Phase 1 Matériau semi-dur de type dalle de sol (jaune) Présence d'amiante - Phase 2 Matériau de type colle bitumineux (noir) ; matériau souple fibreux de type moquette (vert) ; matériau de type colle (jaune) Présence d'amiante - Phase 3 Matériau dur de type mortier, béton, chape (gris) Absence d'amiante</p>

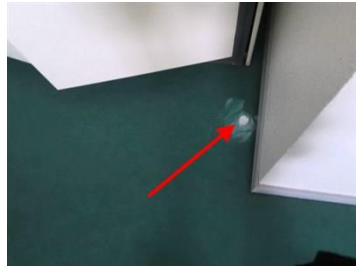
A332	3	Sol	Oui 3ème étage - A332 : Sol	<p><u>Identifiant:</u> ZPSO009</p> <p><u>Echantillon:</u> MA2206080596_RAAT/P011, réf. labo.: 22EK074354-011 MA2206080596_RAAT/P013, réf. labo.: 22EK074354-013 MA2206080596_RAAT/P021, réf. labo.: 22EK074354-021</p> <p><u>Description:</u> Moquette + Colle non bitumineuse + Dalle de sol + Colle bitumineux + Ragréage</p> <p><u>Composant de la construction:</u> 5 - Planchers et planchers techniques - Revêtements de sols</p> <p><u>Partie à sonder:</u> Moquette</p> <p><u>Quantité estimée:</u> 32 m2</p> <p><u>Justificatif:</u> Après analyse en laboratoire</p>	<p><u>Analyse:</u> P011</p> <p><u>Partie analysée par le laboratoire:</u> - Phase 2 Matériau semi-dur de type dalle de sol (jaune) Présence d'amiante - Phase 3 Matériau souple fibreux de type moquette (vert) ; matériau de type colle (jaune) Présence d'amiante - Phase 4 Matériau de type colle bitumineux (noir) Présence d'amiante - Phase 5 Matériau dur de type mortier, béton, chape (gris) Absence d'amiante</p>

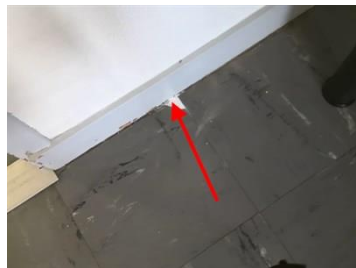
A308	2	Sol	Oui 3ème étage - A308 : Sol	<u>Identifiant:</u> ZPSO011 <u>Echantillon:</u> MA2206080596_RAAT/P014, réf. labo.: 22EK074354-014 MA2206080596_RAAT/P018, réf. labo.: 22EK074354-018 <u>Description:</u> Dalle de sol + Colle bitumineuse + ragréage <u>Composant de la construction:</u> 5 - Planchers et planchers techniques - Revêtements de sols <u>Partie à sonder:</u> Dalle de sol <u>Quantité estimée:</u> 33 m2 <u>Justificatif:</u> Après analyse en laboratoire	<u>Analyse:</u> P018 <u>Partie analysée par le laboratoire:</u> - Phase 1 Matériau semi-dur de type dalle de sol (gris) Présence d'amiante - Phase 2 Matériau de type colle bitumineux (noir) ; matériau semi-dur (blanc) Présence d'amiante - Phase 3 Matériau dur de type mortier, béton, chape (gris) Absence d'amiante

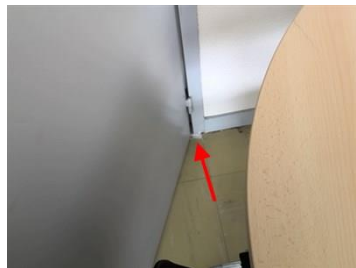
A329	5	Sol	Oui 3ème étage - A329 : Sol	<p><u>Identifiant:</u> ZPSO013</p> <p><u>Echantillon:</u> MA2206080596_RAAT/P016, réf. labo.: 22EK074354-016 MA2206080596_RAAT/P017, réf. labo.: 22EK074354-017</p> <p><u>Description:</u> Dalle de sol + Colle bitumineuse + ragréage</p> <p><u>Composant de la construction:</u> 5 - Planchers et planchers techniques - Revêtements de sols</p> <p><u>Partie à sonder:</u> Dalle de sol</p> <p><u>Quantité estimée:</u></p> <p><u>Justificatif:</u> Après analyse en laboratoire</p>	<p><u>Analyse:</u> P016</p> <p><u>Partie analysée par le laboratoire:</u> - Phase 1 Matériau semi-dur de type dalle de sol (jaune) Présence d'amiante - Phase 2 Matériau de type colle bitumineux (noir) ; matériau dur de type mortier, béton, chape (gris) Présence d'amiante</p>

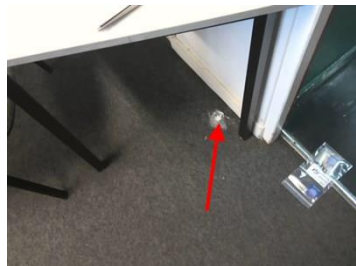
A128	12	Sol	Sondage et extension de la ZPSO du ou des échantillon(s) : P140, P141	<p><u>Identifiant:</u> ZPSO069</p> <p><u>Echantillon:</u> MA2206080596_RAAT/P140, réf. labo.: 22EK074354-139 MA2206080596_RAAT/P141, réf. labo.: 22EK074354-140</p> <p><u>Description:</u> Dalle de sol jaune + Colle bitumineuse</p> <p><u>Composant de la construction:</u> 5 - Planchers et planchers techniques - Revêtements de sols</p> <p><u>Partie à sonder:</u> Dalle de sol</p> <p><u>Quantité estimée:</u> 34 m2</p> <p><u>Justificatif:</u> Après analyse en laboratoire</p>	<p><u>Analyse:</u> P140, P141</p>	Idem photo : P141; P140
A129	13	Sol	Oui 1er étage - A129 : Sol	<p><u>Identifiant:</u> ZPSO069</p> <p><u>Echantillon:</u> MA2206080596_RAAT/P140, réf. labo.: 22EK074354-139 MA2206080596_RAAT/P141, réf. labo.: 22EK074354-140</p> <p><u>Description:</u> Dalle de sol jaune + Colle bitumineuse</p> <p><u>Composant de la construction:</u> 5 - Planchers et planchers techniques - Revêtements de sols</p> <p><u>Partie à sonder:</u> Dalle de sol</p> <p><u>Quantité estimée:</u> 34 m2</p> <p><u>Justificatif:</u> Après analyse en laboratoire</p>	<p><u>Analyse:</u> P140</p> <p><u>Partie analysée par le laboratoire:</u> - Phase 1 Matériau semi-dur de type dalle de sol (jaune) Présence d'amiante - Phase 2 Matériau de type colle bitumineux (noir) ; matériau semi-dur de type ragréage (gris) Présence d'amiante</p>

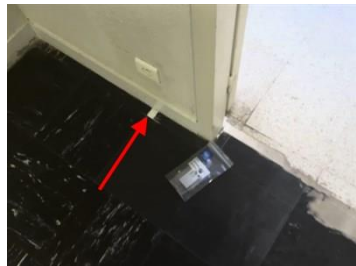
Circulation 1	3	Sol	Oui 1er étage - Circulation 1 : Sol	<u>Identifiant:</u> ZPSO072 <u>Echantillon:</u> MA2206080596_RAAT/P146, réf. labo.: 22EK074354-145 MA2206080596_RAAT/P147, réf. labo.: 22EK074354-146 <u>Description:</u> Dalle de sol + Colle bitumineuse <u>Composant de la construction:</u> 5 - Planchers et planchers techniques - Revêtements de sols <u>Partie à sonder:</u> Dalle de sol <u>Quantité estimée:</u> 75 m2 <u>Justificatif:</u> Après analyse en laboratoire	<u>Analyse:</u> P147 <u>Partie analysée par le laboratoire:</u> - Phase 1 Matériau semi-dur de type dalle de sol (bitumineux) (noir) Présence d'amiante - Phase 2 Matériau de type colle bitumineux (noir) Présence d'amiante

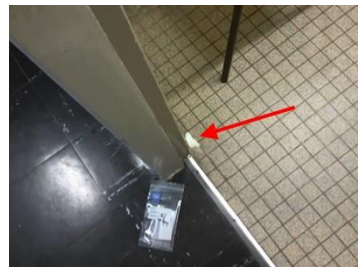
A116	2	Sol	Oui 1er étage - A116 : Sol	<u>Identifiant:</u> ZPSO073 <u>Echantillon:</u> MA2206080596_RAAT/P148, réf. labo.: 22EK074354-147 MA2206080596_RAAT/P149, réf. labo.: 22EK074354-148 <u>Description:</u> Carrelage + colle de carrelage + ragréage <u>Composant de la construction:</u> 5 - Planchers et planchers techniques - Revêtements de sols <u>Partie à sonder:</u> Colle de carrelage <u>Quantité estimée:</u> <u>Justificatif:</u> Après analyse en laboratoire	<u>Analyse:</u> P149 <u>Partie analysée par le laboratoire:</u> - Matériau dur de type carrelage, faïence (gris) ; matériau dur de type ciment-colle (beige) ; matériau semi-dur (blanc) ; matériau dur de type mortier, béton, chape (beige) : Absence d'amiante

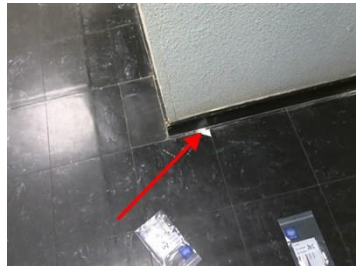
2	Sol	Oui Rez de chaussée - Circulation 1 : Sol	<u>Identifiant:</u> ZPSO098 <u>Echantillon:</u> MA2206080596_RAAT/P205, réf. labo.: 22EK074354-204 MA2206080596_RAAT/P206, réf. labo.: 22EK074354-205 <u>Description:</u> Dalle de sol + Colle bitumineuse + ragréage <u>Composant de la construction:</u> 5 - Planchers et planchers techniques - Revêtements de sols <u>Partie à sonder:</u> Dalle de sol <u>Quantité estimée:</u> <u>Justificatif:</u> Après analyse en laboratoire	<u>Analyse:</u> P206 <u>Partie analysée par le laboratoire:</u> - Phase 2 Matériau semi-dur de type dalle de sol (bitumineux) (noir) Absence d'amiante

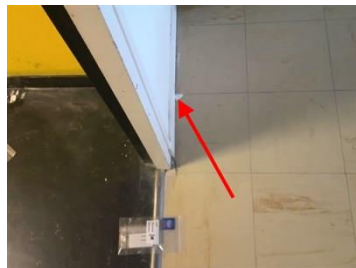
A023	2	Sol	Oui Rez de chaussée - A023 : Sol	<p><u>Identifiant:</u> ZPSO100</p> <p><u>Echantillon:</u> MA2206080596_RAAT/P209, réf. labo.: 22EK074354-208 MA2206080596_RAAT/P210, réf. labo.: 22EK074354-209</p> <p><u>Description:</u> Dalle de sol + Colle bitumineuse + ragréage</p> <p><u>Composant de la construction:</u> 5 - Planchers et planchers techniques - Revêtements de sols</p> <p><u>Partie à sonder:</u> Dalle de sol</p> <p><u>Quantité estimée:</u> 63 m2</p> <p><u>Justificatif:</u> Après analyse en laboratoire</p>	<p><u>Analyse:</u> P209</p> <p><u>Partie analysée par le laboratoire:</u> - Phase 1 Matériau semi-dur de type dalle de sol (beige) Présence d'amiante - Phase 2 Matériau de type colle bitumineux (noir) ; matériau semi-dur de type ragréage (gris) Présence d'amiante</p>
