## Pré-rapport de repérage des matériaux et produits contenant de l'amiante avant démolition d'un immeuble bâti

Numéro de dossier : MA2209137147  
Date d'intervention : 16/09/2022

UNIVERSITE RENNES 2  
35000 Rennes

Campus de Villejean  
35000 RENNES

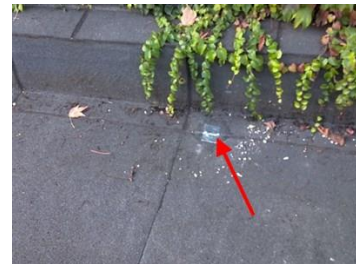
Localisation	n° de sondage	Zone	Prélèvement effectué / Sondage et extension	Echantillon	Analyse	Photo
Toiture	1	Sol	Oui bâtiment - Toiture : Sol	<u>Identifiant:</u> ZPSO033 <u>Réf. échantillon:</u> MA2209137147/P053 <u>Réf. laboratoire:</u> 22EK080564-001 <u>Description:</u> Partie plane : revêtement bitumineux (bandes, lés...) <u>Composant de la construction:</u> 1 - Couvertures, Toitures, Terrasses et étanchéités - Étanchéité de toiture terrasse <u>Partie à sonder:</u> Partie plane : revêtement bitumineux (bandes, lés...) <u>Quantité estimée:</u> <u>Justificatif:</u> Après analyse en laboratoire	<u>Analyse:</u> P053 <u>Partie analysée par le laboratoire:</u> - Phase 1 Matériau souple (gris) ; matériau souple (bitumineux) (noir) Absence d'amiante - Phase 2 Matériau souple fibreux de type papier, carton (marron) Absence d'amiante - Phase 3 Matériau de type mousse (beige) ; matériau souple (bitumineux) (noir) Absence d'amiante

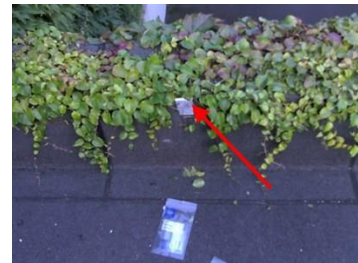
Localisation	n° de sondage	Zone	Prélèvement effectué / Sondage et extension	Echantillon	Analyse	Photo
Toiture	1	Acrotère	Oui bâtiment - Toiture : Acrotère	<u>Identifiant:</u> ZPSO034 <u>Echantillon:</u> MA2209137147/P054, réf. labo.: 22EK080564-002 MA2209137147/P055, réf. labo.: 22EK080564-003 <u>Description:</u> Relevé : revêtement bitumineux (bandes, lés...) <u>Composant de la construction:</u> 1 - Couvertures, Toitures, Terrasses et étanchéités - Étanchéité de toiture terrasse <u>Partie à sonder:</u> Relevé : revêtement bitumineux (bandes, lés...) <u>Quantité estimée:</u> <u>Justificatif:</u> Après analyse en laboratoire	<u>Analyse:</u> P054 <u>Partie analysée par le laboratoire:</u> - Phase 2 Matériau semi-dur (gris) ; matériau souple (bitumineux) (noir) ; matériau de type aluminium (gris) ; matériau souple (bitumineux) (noir) Absence d'amiante

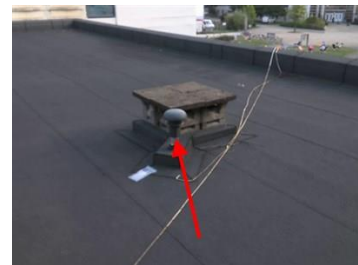
2	Équipements	Oui bâtiment - Toiture : Équipements	<u>Identifiant:</u> ZPSO034 <u>Echantillon:</u> MA2209137147/P054, réf. labo.: 22EK080564-002 MA2209137147/P055, réf. labo.: 22EK080564-003 <u>Description:</u> Relevé : revêtement bitumineux (bandes, lés...) <u>Composant de la construction:</u> 1 - Couvertures, Toitures, Terrasses et étanchéités - Étanchéité de toiture terrasse <u>Partie à sonder:</u> Relevé : revêtement bitumineux (bandes, lés...) <u>Quantité estimée:</u> <u>Justificatif:</u> Après analyse en laboratoire	<u>Analyse:</u> P055 <u>Partie analysée par le laboratoire:</u> - Phase 2 Matériau semi-dur (gris) ; matériau souple (bitumineux) (noir) ; matériau de type aluminium (gris) ; matériau souple (bitumineux) (noir) ; matériau souple fibreux de type papier, carton (marron) Absence d'amiante - Phase 3 Matériau souple fibreux de type papier, carton (marron) Absence d'amiante

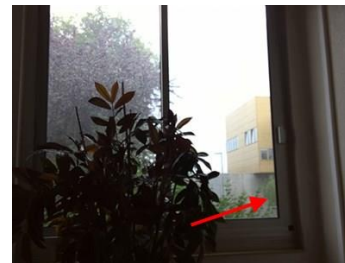
Bureau A248	10	Mur donnant sur extérieur	Sondage et extension de la ZPSO du ou des échantillon(s) : P042, P043	<p><u>Identifiant:</u> ZPSO026</p> <p><u>Echantillon:</u> MA2209137147/P042, réf. labo.: 22EK075646-042 MA2209137147/P043, réf. labo.: 22EK075646-043</p> <p><u>Description:</u> Joint de mastic de vitrage (notamment châssis aluminium)</p> <p><u>Composant de la construction:</u> 2 - Parois verticales extérieures et Façades - Menuiseries extérieures</p> <p><u>Partie à sonder:</u> Joint de mastic de vitrage (notamment châssis aluminium)</p> <p><u>Quantité estimée:</u></p> <p><u>Justificatif:</u> Après analyse en laboratoire</p>	<p><u>Analyse:</u> P042, P043</p>	Idem photo : P042; P043
Cuisine	11	Mur donnant sur extérieur	Oui Rez de chaussée - Cuisine : Mur donnant sur extérieur	<p><u>Identifiant:</u> ZPSO026</p> <p><u>Echantillon:</u> MA2209137147/P042, réf. labo.: 22EK075646-042 MA2209137147/P043, réf. labo.: 22EK075646-043</p> <p><u>Description:</u> Joint de mastic de vitrage (notamment châssis aluminium)</p> <p><u>Composant de la construction:</u> 2 - Parois verticales extérieures et Façades - Menuiseries extérieures</p> <p><u>Partie à sonder:</u> Joint de mastic de vitrage (notamment châssis aluminium)</p> <p><u>Quantité estimée:</u></p> <p><u>Justificatif:</u> Après analyse en laboratoire</p>	<p><u>Analyse:</u> P042</p> <p><u>Partie analysée par le laboratoire:</u> - Matériau souple de type mastic (noir) : Absence d'amiante</p>

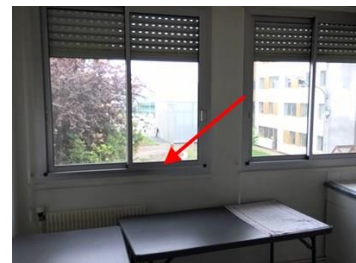
12	Mur donnant sur extérieur	Oui 1er étage - Cuisine : Mur donnant sur extérieur	<u>Identifiant:</u> ZPSO026 <u>Echantillon:</u> MA2209137147/P042, réf. labo.: 22EK075646-042 MA2209137147/P043, réf. labo.: 22EK075646-043 <u>Description:</u> Joint de mastic de vitrage (notamment châssis aluminium) <u>Composant de la construction:</u> 2 - Parois verticales extérieures et Façades - Menuiseries extérieures <u>Partie à sonder:</u> Joint de mastic de vitrage (notamment châssis aluminium) <u>Quantité estimée:</u> <u>Justificatif:</u> Après analyse en laboratoire	<u>Analyse:</u> P043 <u>Partie analysée par le laboratoire:</u> - Matériau souple de type mastic (noir) : Absence d'amiante

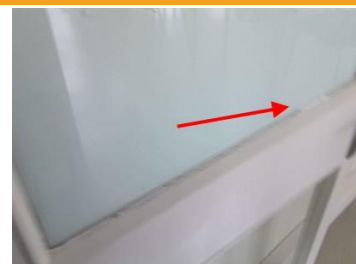
Localisation	n° de sondage	Zone	Prélèvement effectué / Sondage et extension	Echantillon	Analyse	Photo
Bureau A246	1	Porte	Oui 1er étage - Bureau A246 : Porte	<u>Identifiant:</u> ZPSO027 <u>Réf. échantillon:</u> MA2209137147/P044 <u>Réf. laboratoire:</u> 22EK075646-044 <u>Description:</u> Joint de mastic de vitrage (notamment châssis aluminium) <u>Composant de la construction:</u> 2 - Parois verticales extérieures et Façades - Menuiseries extérieures <u>Partie à sonder:</u> Joint de mastic de vitrage (notamment châssis aluminium) <u>Quantité estimée:</u> <u>Justificatif:</u> Après analyse en laboratoire	<u>Analyse:</u> P044 <u>Partie analysée par le laboratoire:</u> - Matériau de type système d'enduit peinture (blanc) ; matériau semi-dur de type mastic (orange) : Absence d'amiante

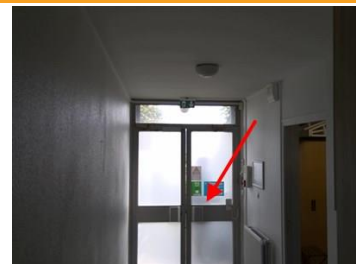
Localisation	n° de sondage	Zone	Prélèvement effectué / Sondage et extension	Echantillon	Analyse	Photo
Circulation 4	1	Porte entrée	Oui Rez de chaussée - Circulation 4 : Porte entrée	<u>Identifiant:</u> ZPSO028 <u>Réf. échantillon:</u> MA2209137147/P045 <u>Réf. laboratoire:</u> 22EK075646-045 <u>Description:</u> Joint de mastic de vitrage (notamment châssis aluminium) <u>Composant de la construction:</u> 2 - Parois verticales extérieures et Façades - Menuiseries extérieures <u>Partie à sonder:</u> Joint de mastic de vitrage (notamment châssis aluminium) <u>Quantité estimée:</u> <u>Justificatif:</u> Après analyse en laboratoire	<u>Analyse:</u> P045 <u>Partie analysée par le laboratoire:</u> - Matériau semi-dur de type mastic (blanc) ; matériau semi-dur (granulaire) (beige) : Absence d'amiante

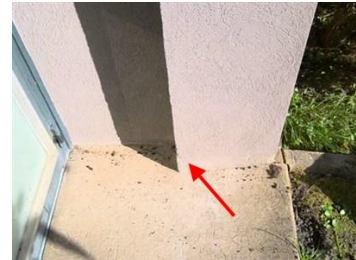
Localisation	n° de sondage	Zone	Prélèvement effectué / Sondage et extension	Echantillon	Analyse	Photo
Façade	1	Murs façades	Oui bâtiment - Façade : Murs façades	<u>Identifiant:</u> ZPSO035 <u>Réf. échantillon:</u> MA2209137147/P056 <u>Réf. laboratoire:</u> 22EK080564-004 <u>Description:</u> Crépis extérieur <u>Composant de la construction:</u> 2 - Parois verticales extérieures et Façades - Façades lourdes y compris poteaux <u>Partie à sonder:</u> Crépis extérieur <u>Quantité estimée:</u> <u>Justificatif:</u> Après analyse en laboratoire	<u>Analyse:</u> P056 <u>Partie analysée par le laboratoire:</u> - Matériau semi-dur (beige) ; matériau dur de type mortier, béton, chape (gris) : Absence d'amiante

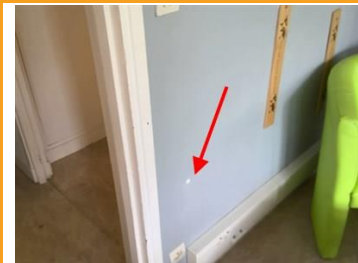
Bureau A140	5	Cloison	Oui Rez de chaussée - Bureau A140 : Cloison	<p><u>Identifiant:</u> ZPSO001</p> <p><u>Echantillon:</u> MA2209137147/P001, réf. labo.: 22EK075646-001 MA2209137147/P002, réf. labo.: 22EK075646-002</p> <p><u>Description:</u> Enduit à base de plâtre lissé ou taloché</p> <p><u>Composant de la construction:</u> 3 - Parois verticales intérieures - Murs et cloisons maçonnés</p> <p><u>Partie à sonder:</u> Enduit à base de plâtre lissé ou taloché</p> <p><u>Quantité estimée:</u></p> <p><u>Justificatif:</u> Après analyse en laboratoire</p>	<p><u>Analyse:</u> P001</p> <p><u>Partie analysée par le laboratoire:</u> - Matériau de type peinture (gris) ; matériau semi-dur de type enduit (beige) ; matériau semi-dur de type plâtre (blanc) : Absence d'amiante</p>

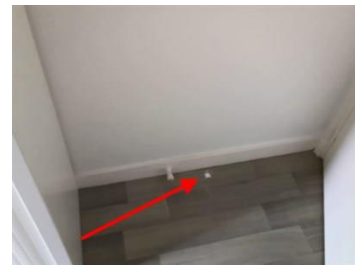
ZPSO	Niveau	Localisation	Zone	Description du prélèvement réalisé	Surface indicative
ZPSO014	Rez de chaussée	Bureau A141; Bureau A142	Sol	<p><u>Analyse : P024</u></p> <ul style="list-style-type: none"> <li>- Phase 1 Matériau souple de type revêtement de sol (gris) (Absence d'amiante)</li> <li>- Phase 2 Matériau de type colle (jaune) ; matériau semi-dur de type ragréage (rose) (Absence d'amiante)</li> <li>- Phase 3 Matériau semi-dur (beige) ; matériau de type colle bitumineux (noir) ; matériau dur de type mortier, béton, chape (gris) (Présence d'amiante)</li> </ul> <p><u>Analyse : P025</u></p> <ul style="list-style-type: none"> <li>- Phase 1 Matériau souple de type revêtement de sol (gris) (Absence d'amiante)</li> <li>- Phase 2 Matériau de type colle (jaune) ; matériau semi-dur de type ragréage (gris) (Absence d'amiante)</li> <li>- Phase 3 Matériau de type colle bitumineux (noir) ; matériau dur de type mortier, béton, chape (gris) (Présence d'amiante)</li> </ul>	22m2

Bureau A142	2	Sol	Oui Rez de chaussée - Bureau A142 : Sol	<u>Identifiant:</u> ZPSO014 <u>Echantillon:</u> MA2209137147/P024, réf. labo.: 22EK075646-024 MA2209137147/P025, réf. labo.: 22EK075646-025 <u>Description:</u> Revêtement Souple + Colle non bitumineuse + ragréage <u>Composant de la construction:</u> 5 - Planchers et planchers techniques - Revêtements de sols <u>Partie à sonder:</u> Colle non bitumineuse <u>Quantité estimée:</u> 12 m2 <u>Justificatif:</u> Après analyse en laboratoire	<u>Analyse:</u> P024 <u>Partie analysée par le laboratoire:</u> - Phase 1 Matériau souple de type revêtement de sol (gris) Absence d'amiante - Phase 2 Matériau de type colle (jaune) ; matériau semi-dur de type ragréage (rose) Absence d'amiante - Phase 3 Matériau semi-dur (beige) ; matériau de type colle bitumineux (noir) ; matériau dur de type mortier, béton, chape (gris) Présence d'amiante

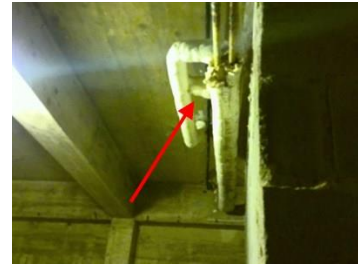
ZPSO036	Sous-Sol	Cave; Dégagement	Conduits	<p><u>Analyse : P057</u></p> <ul style="list-style-type: none"> <li>- Matériau dur fibreux de type fibres-ciment (gris) (Présence d'amiante)</li> </ul>	6m3

Dégagement	2	Conduits	Sondage et extension de la ZPSO du ou des échantillon(s) : P057	<u>Identifiant:</u> ZPSO036 <u>Réf. échantillon:</u> MA2209137147/P057 <u>Réf. laboratoire:</u> 22EK080564-005 <u>Description:</u> Conduit en fibres-ciment <u>Composant de la construction:</u> 6 - Conduits et accessoires intérieurs - Conduits de fluides (air, eau, vapeur, fumée, échappement, autres fluides) <u>Partie à sonder:</u> Conduit en fibres-ciment <u>Quantité estimée:</u> 2 m3 <u>Justificatif:</u> Après analyse en laboratoire	<u>Analyse:</u> P057	Idem photo : P057
