## Complément de repérage des matériaux et produits contenant de l'amiante avant réalisation de travaux dans un immeuble bâti

Numéro de dossier : MA2310175135  
Rapport édité le : 09/11/2023

Avenue Gaston Berger  
35000 Rennes

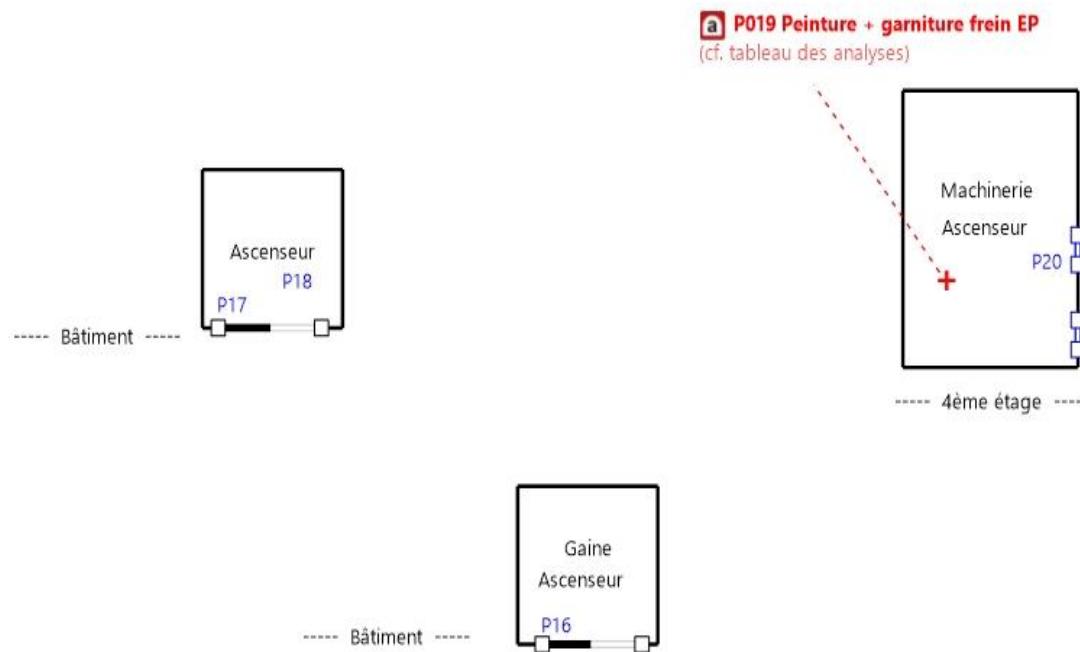
Ascenseur

ZPSO010	4ème étage	Machinerie ascenseur	Garniture de freinage	<b>Analyse : P019</b> - Matériau de type peinture (vert) ; matériau semi-dur (fibreuse) (marron) (Présence d'amiante)	0.2m2

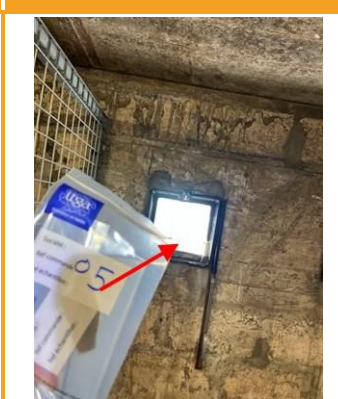
Localisation	Continuité / Discontinuité	n° de sondage	Zone	Prélèvement effectué / Sondage et extension	Echantillon	Analyse	Photo
Machinerie ascenseur	Discontinue	1	Fenêtres	Oui 4ème étage - Machinerie ascenseur : Fenêtres	<u>Identifiant:</u> ZPSO011 <u>Réf. échantillon:</u> MA2310175135/P020 <u>Réf. laboratoire:</u> 23EK081428-005 <u>Description:</u> Joint de mastic de vitrage <u>Composant de la construction:</u> 2 - Parois verticales extérieures et Façades - Menuiseries extérieures <u>Partie à sonder:</u> Joint de mastic de vitrage <u>Justificatif:</u> Après analyse en laboratoire	<u>Analyse:</u> P020 <u>Partie analysée par le laboratoire:</u> - Matériau de type peinture (blanc) ; matériau semi-dur de type mastic (beige) ; matériau semi-dur (marron) ; matériau semi-dur (noir) : Absence d'amiante

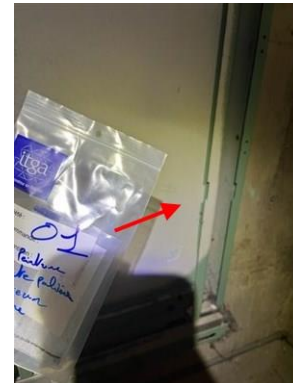
Localisation	Continuité / Discontinuité	n° de sondage	Zone	Prélèvement effectué / Sondage et extension	Echantillon	Analyse	Photo
Gaine ascenseur	Discontinue	1	Portes palière	Oui Bâtiment - Gaine ascenseur : Portes palière	<u>Identifiant:</u> ZPSO008 <u>Echantillon:</u> MA2310175135/P016, réf. labo.: 23EK081428-001 MA2310175135/P017, réf. labo.: 23EK081428-002 <u>Description:</u> Peinture grise <u>Composant de la construction:</u> 3 - Parois verticales intérieures - Revêtements de murs, poteaux, cloisons, gaines, coffres <u>Partie à sonder:</u> Peinture <u>Justificatif:</u> Après analyse en laboratoire	<u>Analyse:</u> P016 <u>Partie analysée par le laboratoire:</u> - Matériau semi-dur (gris) : Absence d'amiante

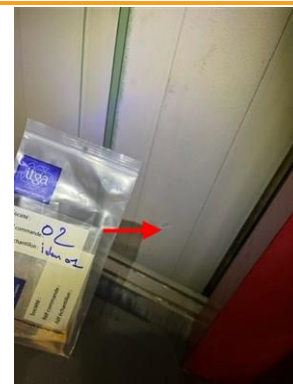
Ascenseur	Discontinue	2	Portes	Oui Bâtiment - Ascenseur : Portes	<u>Identifiant:</u> ZPSO008 <u>Echantillon:</u> MA2310175135/P016, réf. labo.: 23EK081428-001 MA2310175135/P017, réf. labo.: 23EK081428-002 <u>Description:</u> Peinture grise <u>Composant de la construction:</u> 3 - Parois verticales intérieures - Revêtements de murs, poteaux, cloisons, gaines, coffres <u>Partie à sonder:</u> Peinture <u>Justificatif:</u> Après analyse en laboratoire	<u>Analyse:</u> P017 <u>Partie analysée par le laboratoire:</u> - Matériau semi-dur (gris) : Absence d'amiante

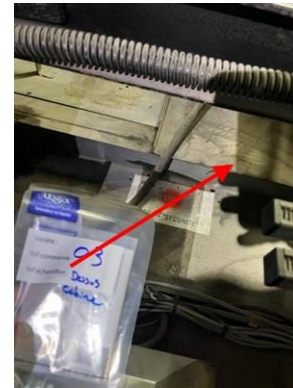
Localisation	Continuité / Discontinuité	n° de sondage	Zone	Prélèvement effectué / Sondage et extension	Echantillon	Analyse	Photo
Gaine ascenseur	Discontinue	1	Cabine	Oui Bâtiment - Gaine ascenseur : Cabine	<u>Identifiant:</u> ZPSO009 <u>Réf. échantillon:</u> MA2310175135/P018 <u>Réf. laboratoire:</u> 23EK081428-003 <u>Description:</u> Peinture grise <u>Composant de la construction:</u> 3 - Parois verticales intérieures - Revêtements de murs, poteaux, cloisons, gaines, coffres <u>Partie à sonder:</u> Peinture <u>Justificatif:</u> Après analyse en laboratoire	<u>Analyse:</u> P018 <u>Partie analysée par le laboratoire:</u> - Phase 2 Matériau de type peinture (gris) ; matériau semi-dur (bitumineux) (noir) Absence d'amiante

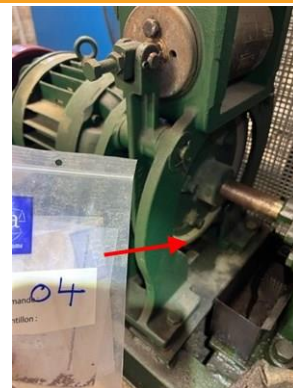
ZPSO010 : Frein d'ascenseur							
Niveau : 4ème étage							
Localisation	Continuité / Discontinuité	n° de sondage	Zone	Prélèvement effectué / Sondage et extension	Echantillon	Analyse	Photo
Machinerie ascenseur	Discontinue	1	Garniture de freinage	Oui 4ème étage - Machinerie ascenseur : Garniture de freinage	<u>Identifiant:</u> ZPSO010 <u>Réf. échantillon:</u> MA2310175135/P019 <u>Réf. laboratoire:</u> 23EK081428-004 <u>Description:</u> Frein d'ascenseur <u>Composant de la construction:</u> 7 - Ascenseurs, monte-charges et escaliers mécaniques - Matériels en machinerie <u>Partie à sonder:</u> Frein d'ascenseur <u>Quantité estimée:</u> 0.20 m2 <u>Justificatif:</u> Après analyse en laboratoire	<u>Analyse:</u> P019 <u>Partie analysée par le laboratoire:</u> - Matériau de type peinture (vert) ; matériau semi-dur (fibreuse) (marron) : Présence d'amiante
