## DIAGNOSTIC AMIANTE AVANT DEMOLITION

**RAPPORT n° A 223101 du 02/09/2022**

Enrobés extérieurs  
Site Copernic  
10 rue Copernic

78190 TRAPPES  
date de construction : XXème siècle

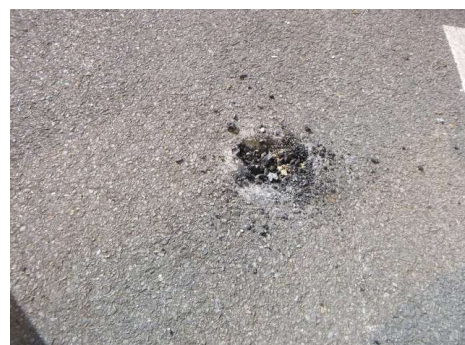
##### FICHE : ENR 1

ELEMENT REPERE	enrobé gris de voirie
ZONE CONCERNEE	, Enrobés extérieurs
PRELEVEMENT	référence DIAGTIM : 10COP EXT ENR 1
LABORATOIRE D'ANALYSE	réf. laboratoire - réf. : AR-22-NM-033234-01-001
RESULTAT	Trouvée sans amiante

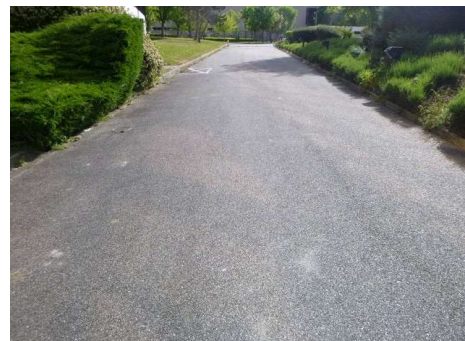
##### FICHE : ENR 2

ELEMENT REPERE	enrobé gris de voirie
ZONE CONCERNEE	, Enrobés extérieurs
PRELEVEMENT	référence DIAGTIM : 10COP EXT ENR 2
LABORATOIRE D'ANALYSE	réf. laboratoire - réf. : AR-22-NM-033234-01-002
RESULTAT	Trouvée sans amiante

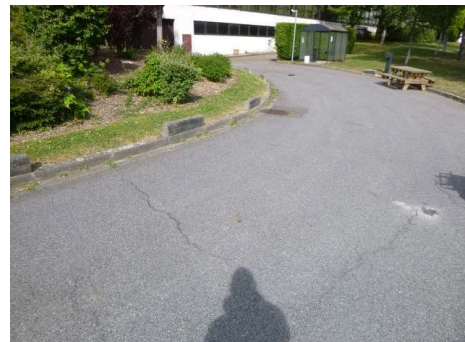
##### FICHE : ENR 3

ELEMENT REPERE	enrobé gris de voirie
ZONE CONCERNEE	, Enrobés extérieurs
PRELEVEMENT	référence DIAGTIM : 10COP EXT ENR 3
LABORATOIRE D'ANALYSE	réf. laboratoire - réf. : AR-22-NM-033234-01-003
RESULTAT	Trouvée sans amiante

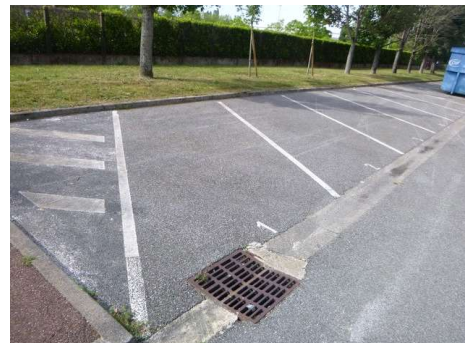
## FICHE : ENR 4

enrobé gris de parking

référence DIAGTIM : 10COP EXT ENR 4

Trouvée sans amiante

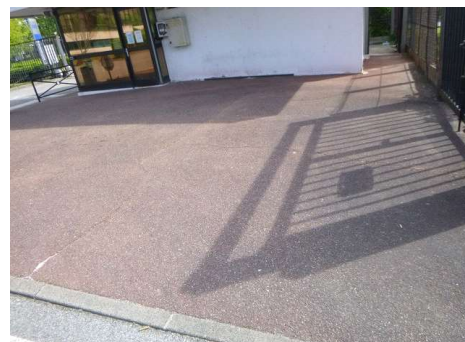
## FICHE : ENR 5

enrobé rouge de voirie autour de la loge

référence DIAGTIM : 10COP EXT ENR 5

Trouvée sans amiante

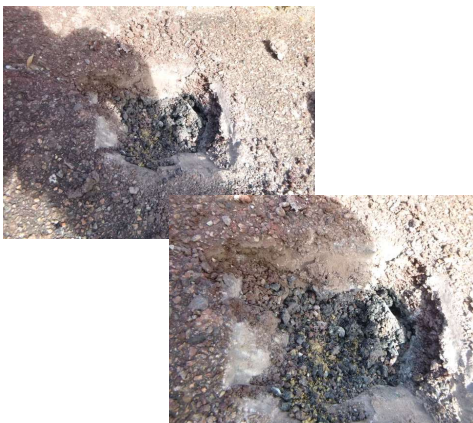
## FICHE : ENR 6

enrobé noir sous revêtement bitumineux (ENR5)

référence DIAGTIM : 10COP EXT ENR 6

Trouvée sans amiante

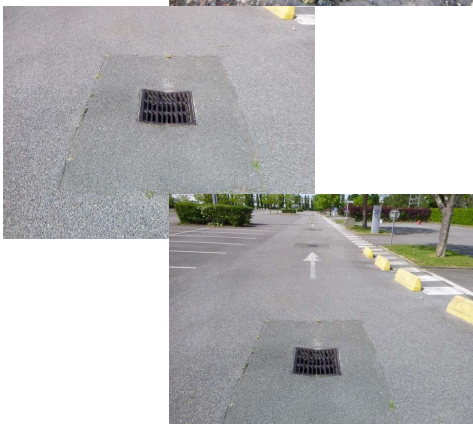
## FICHE : ENR 7

enrobé gris de réparation autour de plaque d'égout

référence DIAGTIM : 10COP EXT ENR 7

Trouvée sans amiante

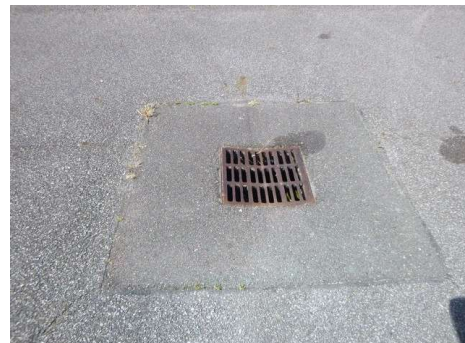
## FICHE : ENR 8

ELEMENT REPERE	enrobé gris de réparation autour de plaque d'égout
ZONE CONCERNEE	, Enrobés extérieurs
PRELEVEMENT LABORATOIRE D'ANALYSE RESULTAT	référence DIAGTIM : 10COP EXT ENR 8 réf. laboratoire - réf. : AR-22-NM-033234-01-008 Trouvée sans amiante

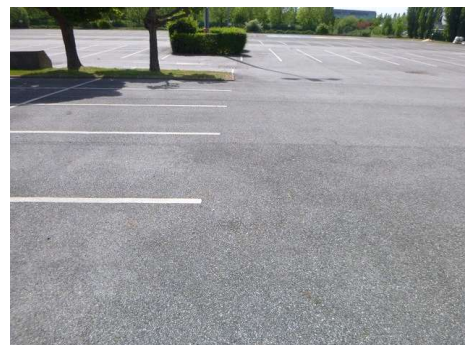
## FICHE : ENR 9

ELEMENT REPERE	enrobé gris de parking
ZONE CONCERNEE	, Enrobés extérieurs
PRELEVEMENT LABORATOIRE D'ANALYSE RESULTAT	référence DIAGTIM : 10COP EXT ENR 9 réf. laboratoire - réf. : AR-22-NM-033234-01-009 Trouvée sans amiante

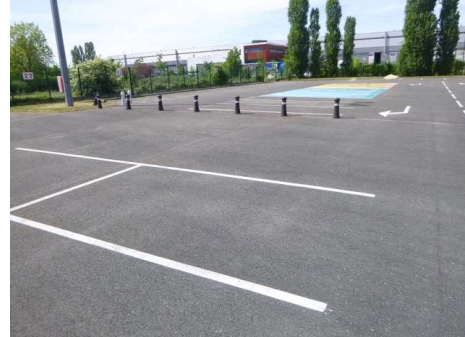
## FICHE : ENR 10

ELEMENT REPERE	enrobé gris de parking
ZONE CONCERNEE	, Enrobés extérieurs
PRELEVEMENT LABORATOIRE D'ANALYSE RESULTAT	référence DIAGTIM : 10COP EXT ENR 10 réf. laboratoire - réf. : AR-22-NM-033234-01-010 Trouvée sans amiante

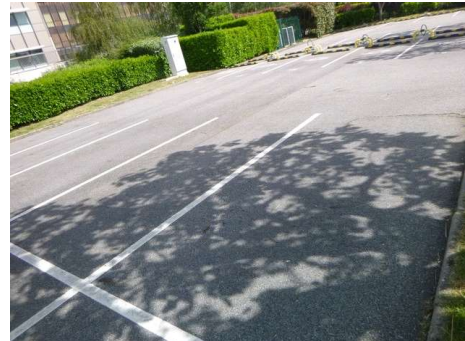
## FICHE : ENR 11

ELEMENT REPERE	enrobé gris de parking
ZONE CONCERNEE	, Enrobés extérieurs
PRELEVEMENT LABORATOIRE D'ANALYSE RESULTAT	référence DIAGTIM : 10COP EXT ENR 11 réf. laboratoire - réf. : AR-22-NM-033234-01-011 Trouvée sans amiante

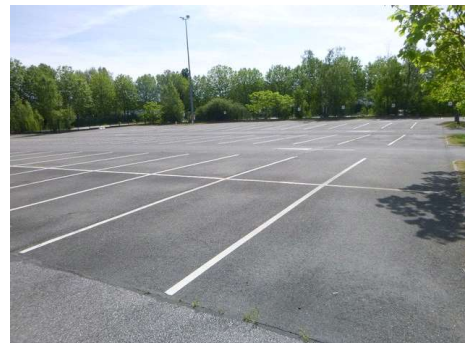
## FICHE : ENR 12

ELEMENT REPERE	enrobé gris de parking
ZONE CONCERNEE	, Enrobés extérieurs
PRELEVEMENT LABORATOIRE D'ANALYSE	référence DIAGTIM : 10COP EXT ENR 12 réf. laboratoire - réf. : AR-22-NM-033234-01-012
RESULTAT	Trouvée sans amiante

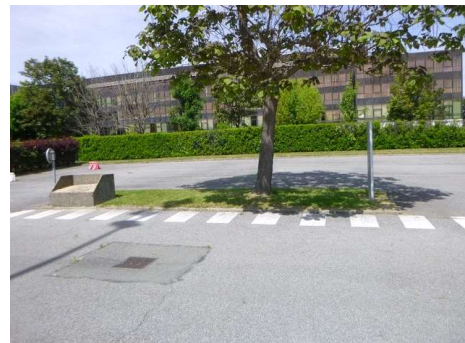
## FICHE : ENR 13

ELEMENT REPERE	enrobé gris de parking
ZONE CONCERNEE	, Enrobés extérieurs
PRELEVEMENT LABORATOIRE D'ANALYSE	référence DIAGTIM : 10COP EXT ENR 13 réf. laboratoire - réf. : AR-22-NM-033234-01-013
RESULTAT	Trouvée sans amiante

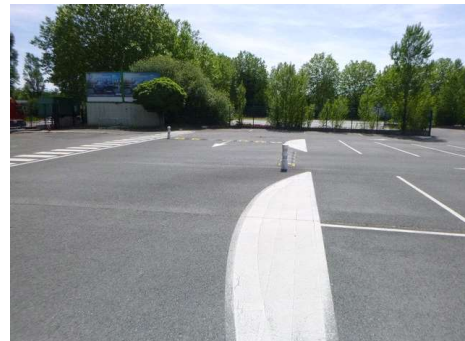
## FICHE : ENR 14

ELEMENT REPERE	enrobé gris de parking
ZONE CONCERNEE	, Enrobés extérieurs
PRELEVEMENT LABORATOIRE D'ANALYSE	référence DIAGTIM : 10COP EXT ENR 14 réf. laboratoire - réf. : AR-22-NM-033234-01-014
RESULTAT	Trouvée sans amiante

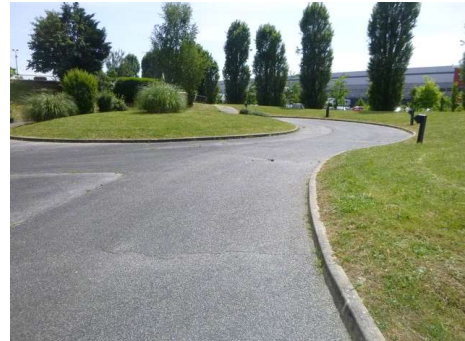
## FICHE : ENR 15

ELEMENT REPERE	enrobé gris de voirie
ZONE CONCERNEE	, Enrobés extérieurs
PRELEVEMENT LABORATOIRE D'ANALYSE	référence DIAGTIM : 10COP EXT ENR 15 réf. laboratoire - réf. : AR-22-NM-033234-01-015
RESULTAT	Trouvée sans amiante

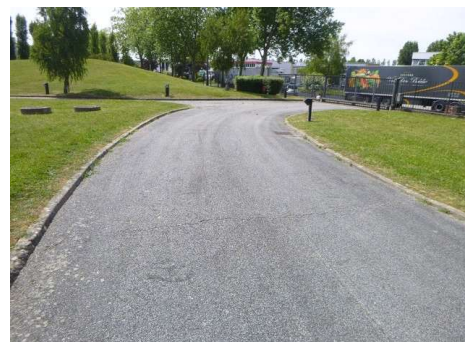
## FICHE : ENR 16

enrobé gris de voirie

référence DIAGTIM : 10COP EXT ENR 16

Trouvée sans amiante

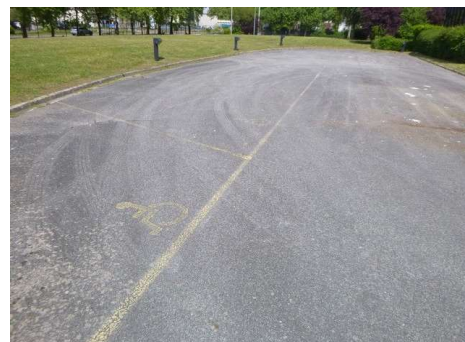
## FICHE : ENR 17

enrobé gris de parking

référence DIAGTIM : 10COP EXT ENR 17

Trouvée sans amiante

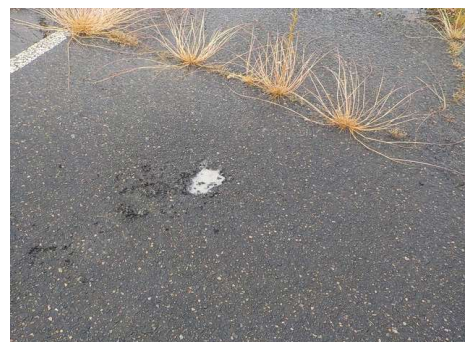
## FICHE : ENR 18

enrobé de voirie

référence DIAGTIM : 6COPEXT ENR 18

Trouvée sans amiante

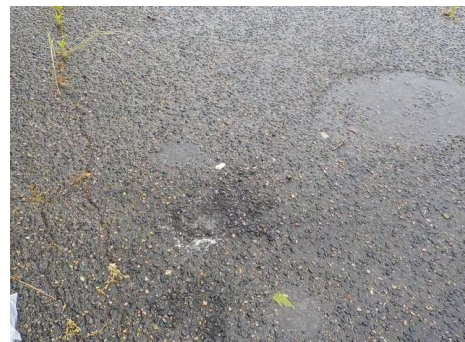
## FICHE : ENR 19

enrobé de voirie

référence DIAGTIM : 6COPEXT ENR 19

Trouvée sans amiante

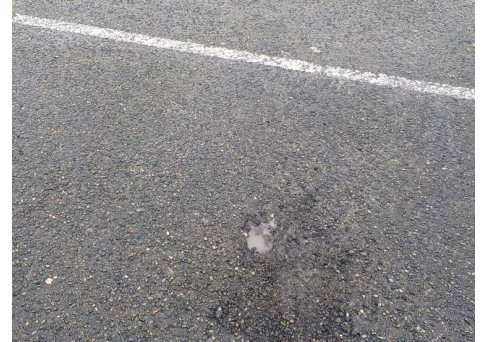
## FICHE : ENR 20

ELEMENT REPERE	enrobé de voirie
ZONE CONCERNEE	, Enrobés extérieurs
PRELEVEMENT LABORATOIRE D'ANALYSE	référence DIAGTIM : 6COPEXT ENR 20 réf. laboratoire - réf. : AR-22-NM-037431-01-003
RESULTAT	Trouvée sans amiante

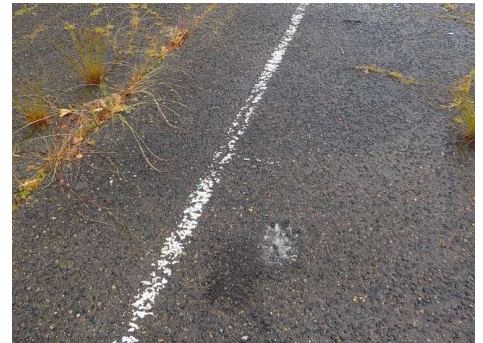
## FICHE : ENR 21

ELEMENT REPERE	enrobé de voirie
ZONE CONCERNEE	, Enrobés extérieurs
PRELEVEMENT LABORATOIRE D'ANALYSE	référence DIAGTIM : 6COPEXT ENR 21 réf. laboratoire - réf. : AR-22-NM-037431-01-004
RESULTAT	Trouvée sans amiante

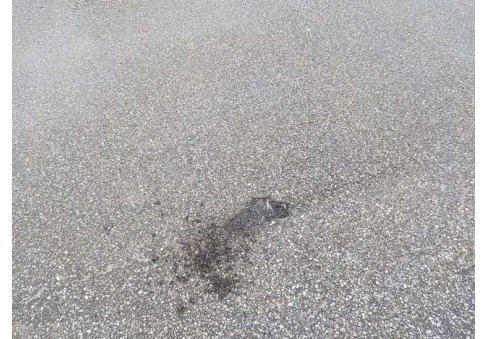
## FICHE : ENR 22

ELEMENT REPERE	enrobé de voirie
ZONE CONCERNEE	, Enrobés extérieurs
PRELEVEMENT LABORATOIRE D'ANALYSE	référence DIAGTIM : 6COPEXT ENR 22 réf. laboratoire - réf. : AR-22-NM-037431-01-005
RESULTAT	Trouvée sans amiante
