DIAGNOSTIC AMIANTE AVANT DEMOLITION

RAPPORT n° A 350201 du 02/09/2022

Site Copernic

6 rue Nicolas Copernic

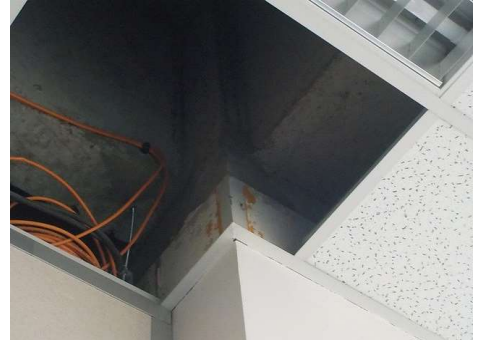
FICHE : ENDM 140

ELEMENT REPERE	enduit de débullage sur poteaux - prélevé au rez de chaussée
ZONE CONCERNEE	Enduits muraux, plafonds et poutres , Locaux usages courants
PRELEVEMENT LABORATOIRE D'ANALYSE	référence DIAGTIM : 6COP STRUC RDC ENDPO 138 réf. laboratoire : AR-22-EK-051851-01-002
RESULTAT	Présence d'amiante décelée
	chrysotile

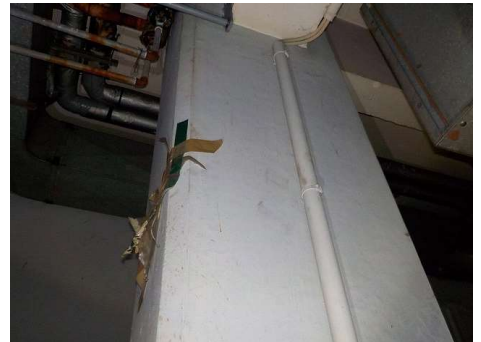
FICHE : ENDP 169

ELEMENT REPERE	enduit de débullage sur murs - prélevé au rez de jardin
ZONE CONCERNEE	Enduits muraux, plafonds et poutres , Locaux usages courants murs vers l'extérieur
PRELEVEMENT LABORATOIRE D'ANALYSE	référence DIAGTIM : 6COP STRUC RDJ ENDM 168 réf. laboratoire : AR-22-EK-051851-01-032
RESULTAT	Présence d'amiante décelée
	chrysotile

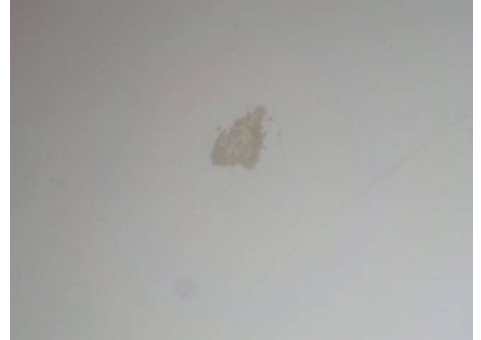
FICHE : PEINTP 121

ELEMENT REPERE	enduit mural gris sous peinture murale (PEINTM119) - prélevé au rez de chaussée
ZONE CONCERNEE	Murs et plafonds , Circulations circulations verticales 1 et 2 du rez de jardin au 3e étage
PRELEVEMENT LABORATOIRE D'ANALYSE RESULTAT	référence DIAGTIM : 6COP MP ET ENDM 120 réf. laboratoire : AR-22-NM-036655-01-062
	Présence d'amiante décelée
	chrysotile

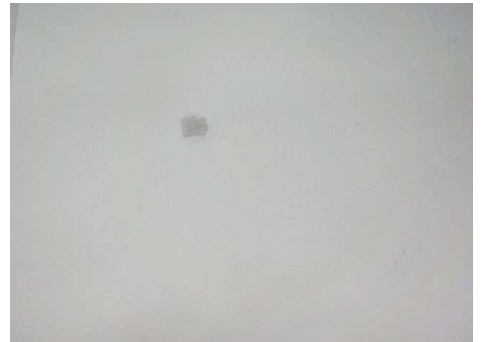
FICHE : ENDP 122

ELEMENT REPERE	peinture lisse au plafond - prélevé au rez de chaussée
ZONE CONCERNEE	Murs et plafonds , Circulations circulations verticales 3 et 4 du rez de jardin au 3e étage
PRELEVEMENT LABORATOIRE D'ANALYSE RESULTAT	référence DIAGTIM : 6COP MP ET PEINTP 121 réf. laboratoire : AR-22-NM-036655-01-063
	Présence d'amiante décelée
	chrysotile

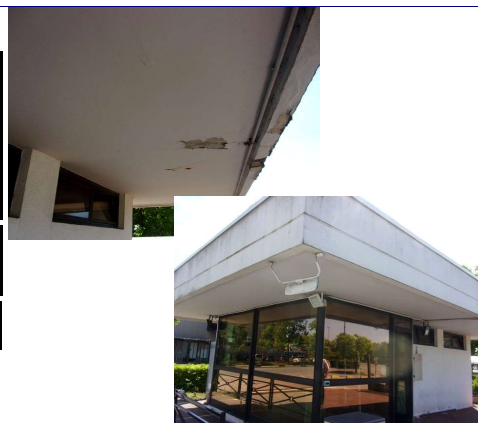
FICHE : END 17

ELEMENT REPERE	peinture blanc lissé sur dalle haute
ZONE CONCERNEE	Façades , en périphérie du bâtiment
PRELEVEMENT LABORATOIRE D'ANALYSE RESULTAT	référence DIAGTIM : 6COP2 LOGE FAC PEINT 16 réf. laboratoire : AR-22NM-039323-01-016
	Présence d'amiante décelée
	chrysotile

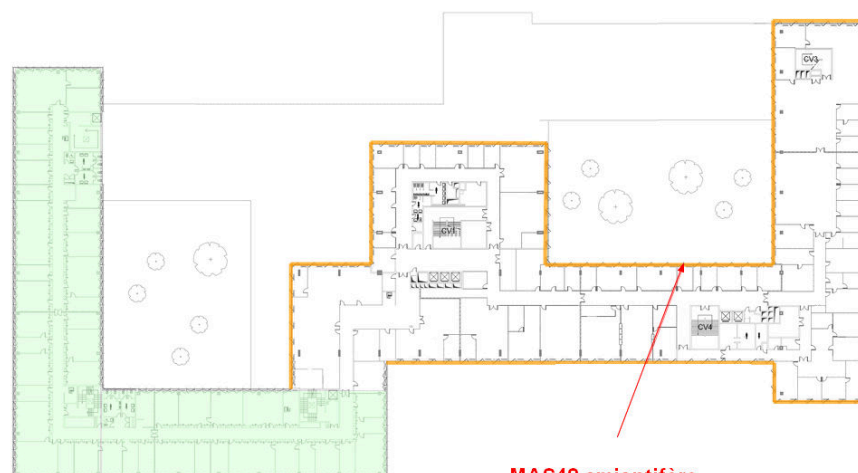
1er ETAGE

**MAS48 amiantifère
mastic de fenêtres entre
vitre et aluminium**

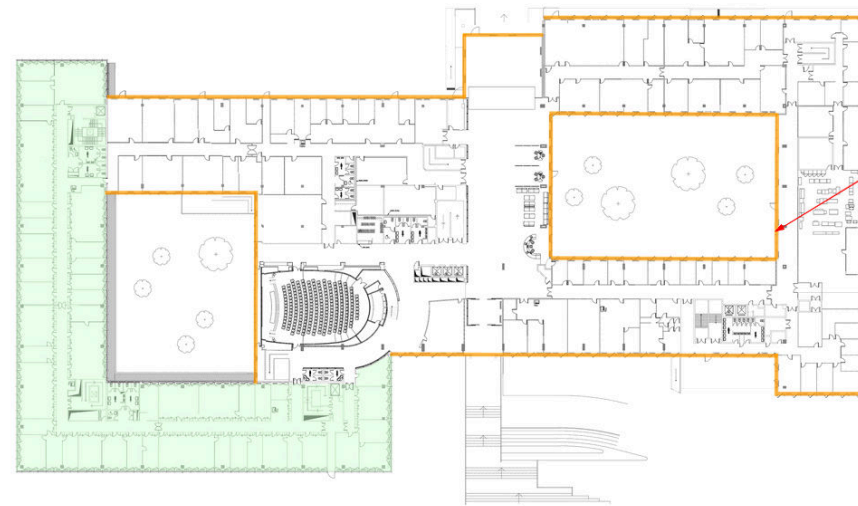
REZ DE JARDIN

**MAS50 amiantifère
mastic de fenêtres entre
vitres et aluminium**

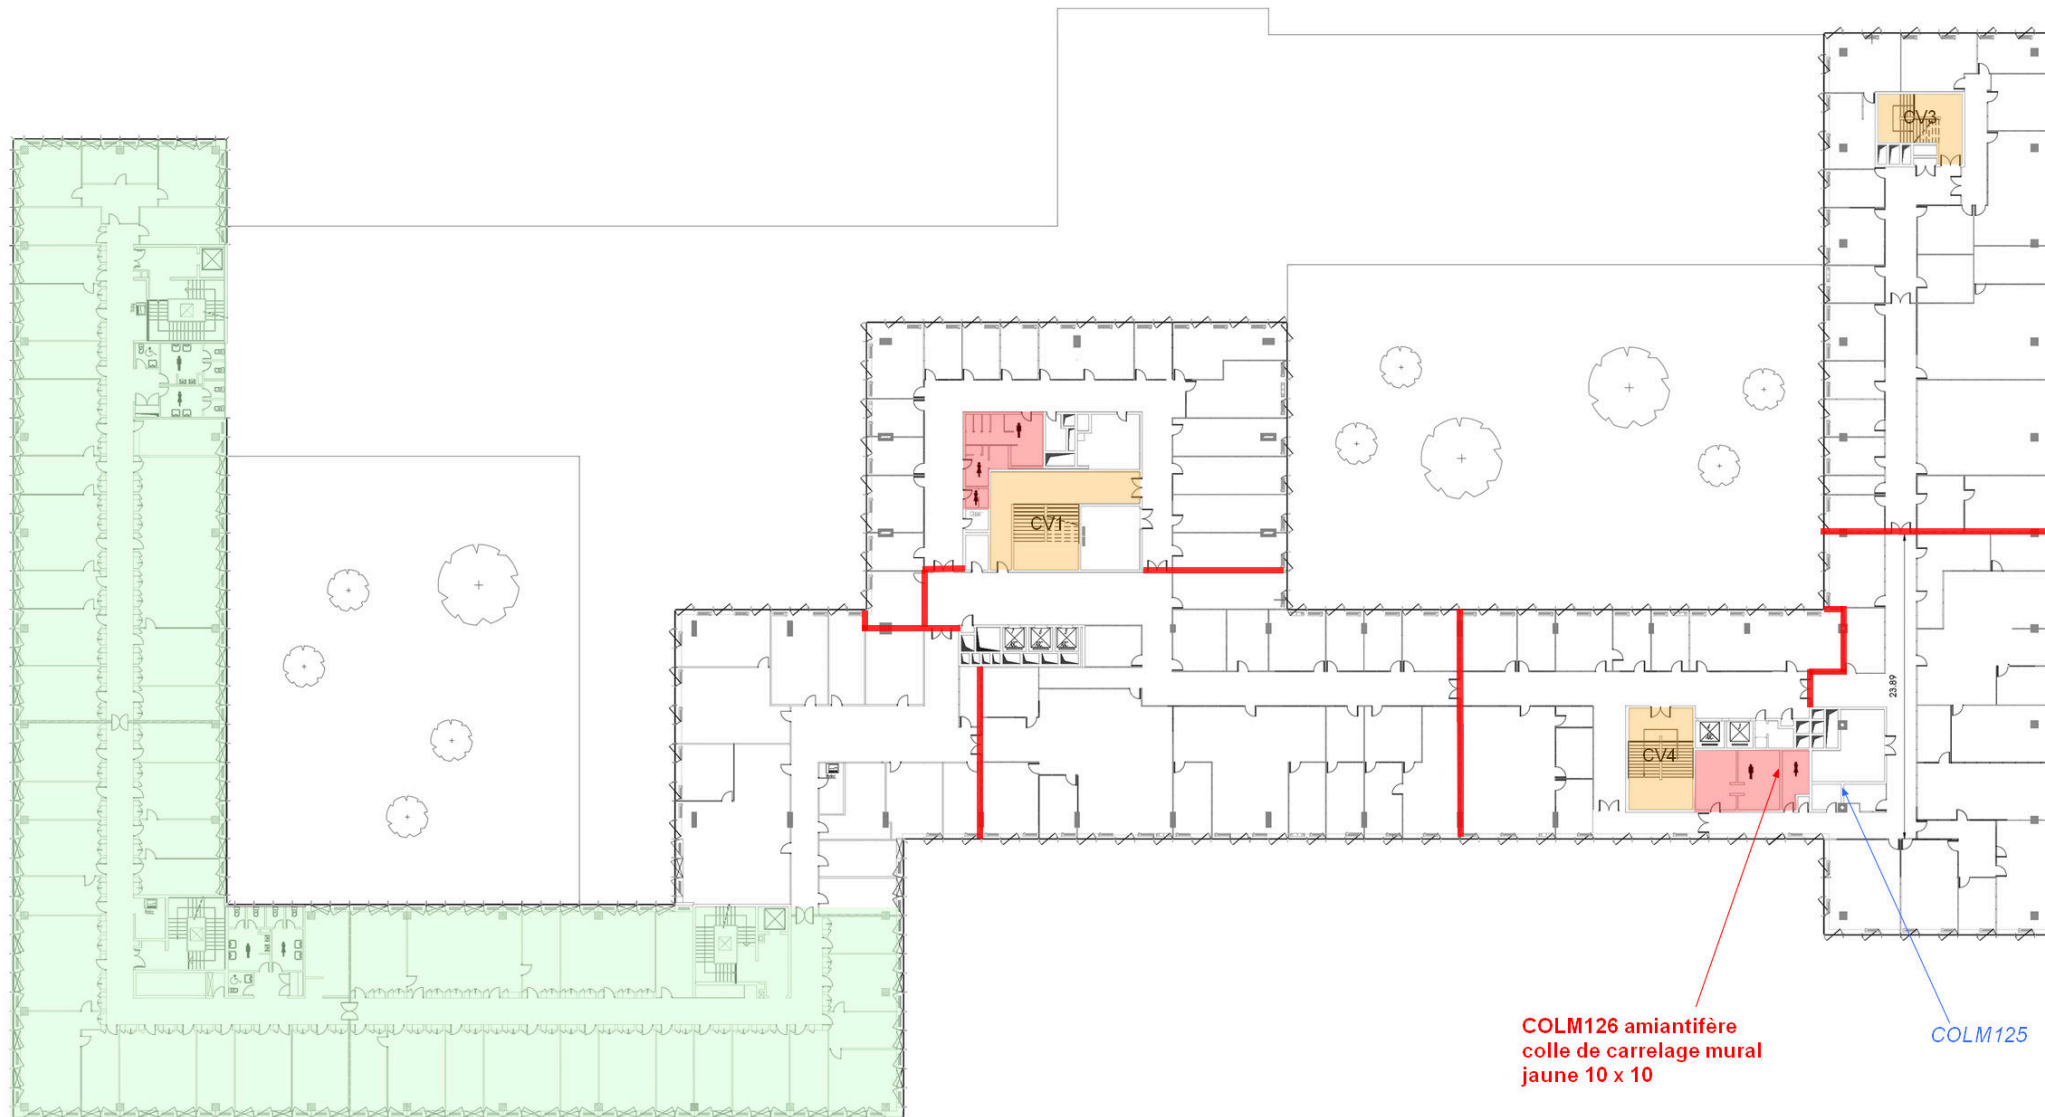
1er étage : murs et plafonds

COLM126 amiantifère
colle de carrelage mural
jaune 10 x 10

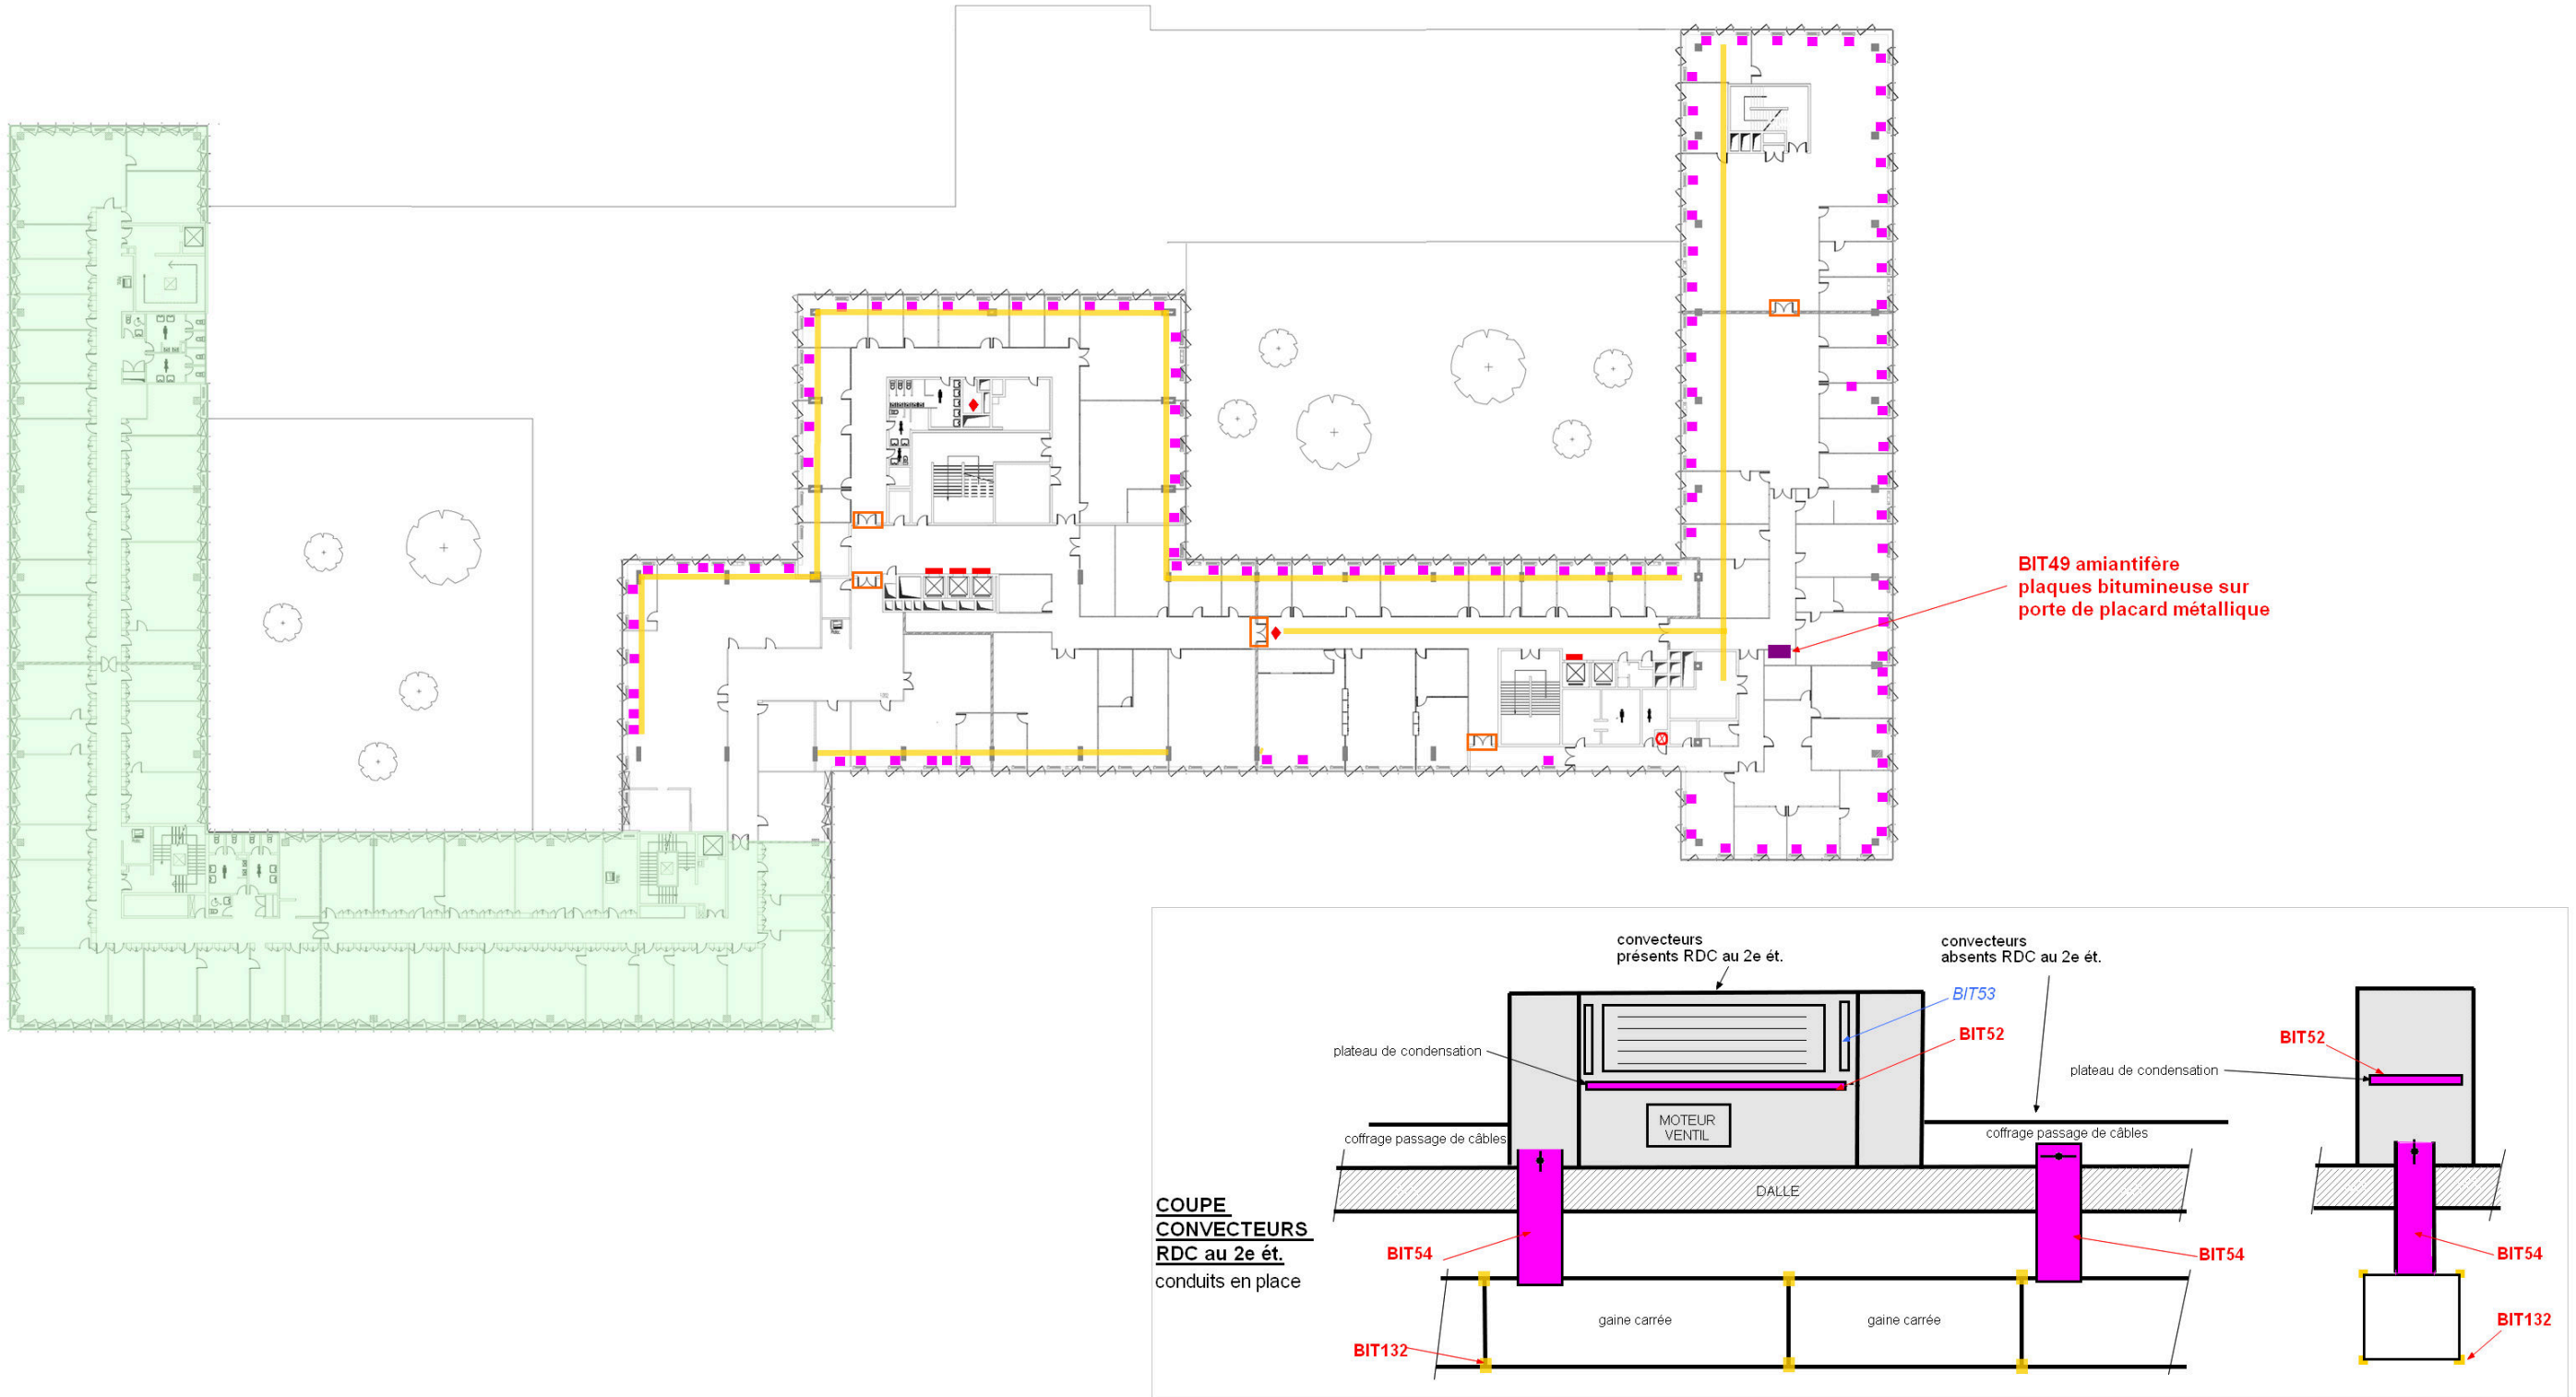
2 étage : équipements

BIT49 amiantifère
plaques bitumineuse sur
porte de placard métallique
