**Rapport de mission de repérage des matériaux et produits contenant de l'amiante dans les immeubles bâtis avant réalisation de travaux**  
**MLU020 - Bâtiments T & Galerie technique**

Numéro de dossier : 23/NICEDIAGNOSTIC/0231  
Date du repérage : 19 & 20/07/2023

Périmètre de repérage :	<b>MLU020 - Bâtiment T &amp; Surface de la galerie technique correspondante</b>
Fonction principale du bâtiment :	<b>Enseignements supérieur/Recherche Date du permis de construire ~1970</b>

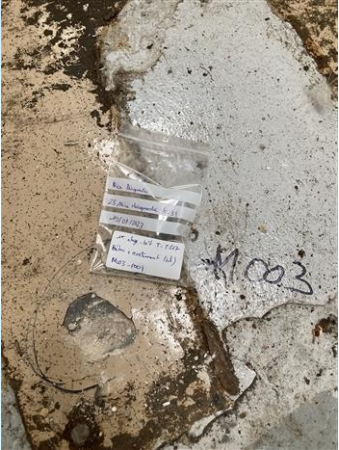
<p>Photo n° PhA003  Localisation : MLU - MLU020 - NIVEAU : 01 - LOCAL : T217 - ATELIER  Ouvrage : 5 - Planchers et planchers techniques - Revêtements de sols  Partie d'ouvrage : Dalle de sol  Description : BETON + REVETEMENT (SOL)</p>

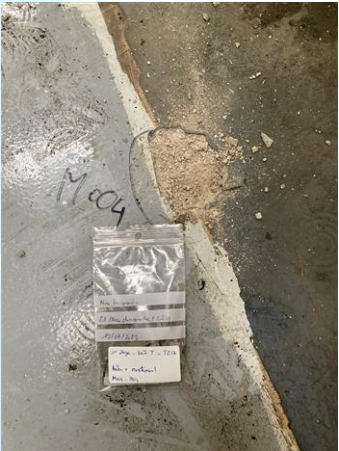
<p>Photo n° PhA004  Localisation : MLU - MLU020 - NIVEAU : 01 - LOCAL : T217 - ATELIER  Ouvrage : 5 - Planchers et planchers techniques - Revêtements de sols  Partie d'ouvrage : Dalle de sol  Description : BETON + REVETEMENT (SOL)</p>
 	<p>Photo n° PhA005  Localisation : MLU - MLU020 - NIVEAU : 01 - LOCAL : T217 - ATELIER  Ouvrage : 5 - Planchers et planchers techniques - Revêtements de sols  Partie d'ouvrage : Dalle de sol  Description : BETON + REVETEMENT (SOL)</p>

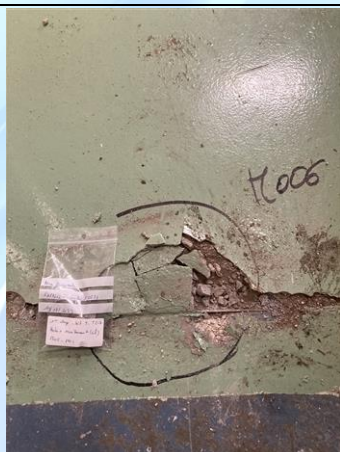
Photo n° PhA006  
Localisation : MLU - MLU020 - NIVEAU : 01 - LOCAL : T217 - ATELIER  
Ouvrage : 5 - Planchers et planchers techniques - Revêtements de sols  
Partie d'ouvrage : Dalle de sol  
Description : BETON + REVETEMENT (SOL)

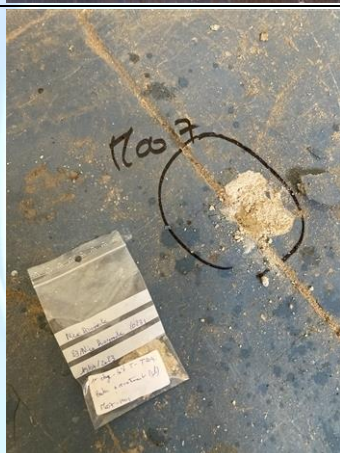
Photo n° PhA007  
Localisation : MLU - MLU020 - NIVEAU : 01 - LOCAL : T217 - ATELIER  
Ouvrage : 5 - Planchers et planchers techniques - Revêtements de sols  
Partie d'ouvrage : Dalle de sol  
Description : BETON + REVETEMENT (SOL)

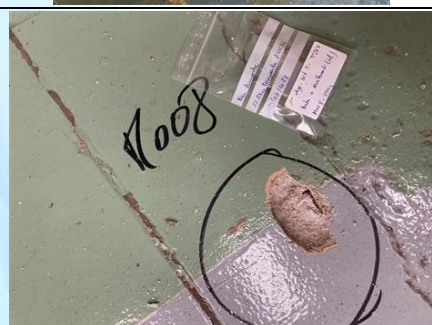
Photo n° PhA008  
Localisation : MLU - MLU020 - NIVEAU : 01 - LOCAL : T217 - ATELIER  
Ouvrage : 5 - Planchers et planchers techniques - Revêtements de sols  
Partie d'ouvrage : Dalle de sol  
Description : BETON + REVETEMENT (SOL)

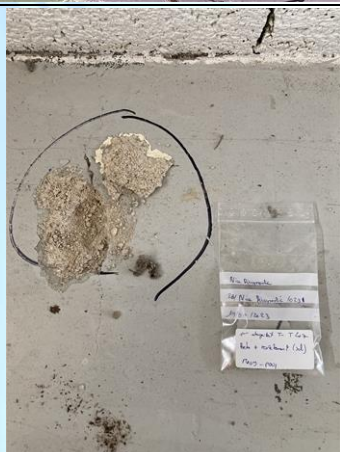
Photo n° PhA009  
Localisation : MLU - MLU020 - NIVEAU : 01 - LOCAL : T207 - LABORATOIRE;  
Ouvrage : 5 - Planchers et planchers techniques - Revêtements de sols  
Partie d'ouvrage : Dalle de sol  
Description : BETON + REVETEMENT (SOL)

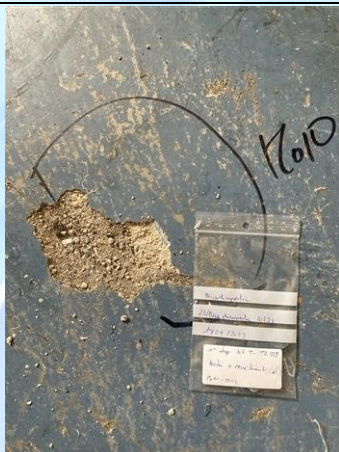
Photo n° PhA010  
Localisation : MLU - MLU020 - NIVEAU : 01 - LOCAL : T208 - STOCKAGE;  
Ouvrage : 5 - Planchers et planchers techniques - Revêtements de sols  
Partie d'ouvrage : Dalle de sol  
Description : BETON + REVETEMENT (SOL)

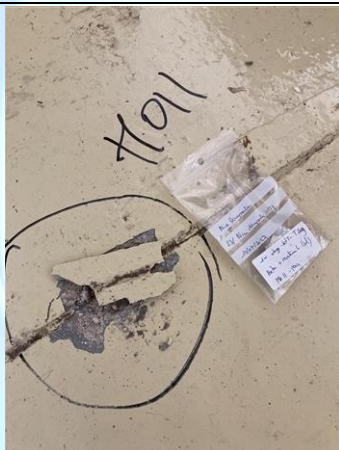
Photo n° PhA011  
Localisation : MLU - MLU020 - NIVEAU : 01 - LOCAL : T209 - BUREAU;  
Ouvrage : 5 - Planchers et planchers techniques - Revêtements de sols  
Partie d'ouvrage : Dalle de sol  
Description : BETON + REVETEMENT (SOL)

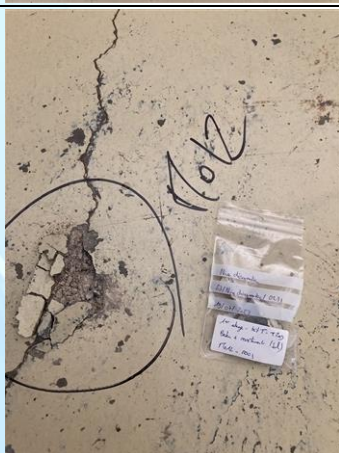
Photo n° PhA012  
Localisation : MLU - MLU020 - NIVEAU : 01 - LOCAL : T209 - BUREAU;  
Ouvrage : 5 - Planchers et planchers techniques - Revêtements de sols  
Partie d'ouvrage : Dalle de sol  
Description : BETON + REVETEMENT (SOL)

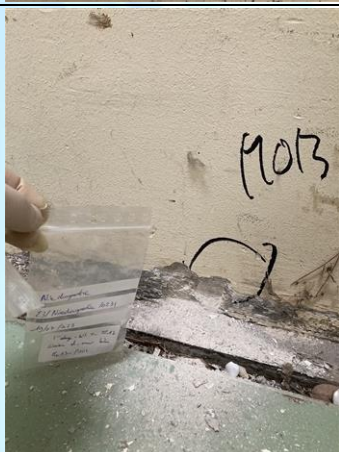
Photo n° PhA013  
Localisation : MLU - MLU020 - NIVEAU : 01 - LOCAL : T217 - ATELIER  
Ouvrage : 3 - Parois verticales intérieures - Murs et cloisons maçonnés  
Partie d'ouvrage : Enduit à base de plâtre  
Description : BETON + ENDUIT (LAISON SOL / MUR)

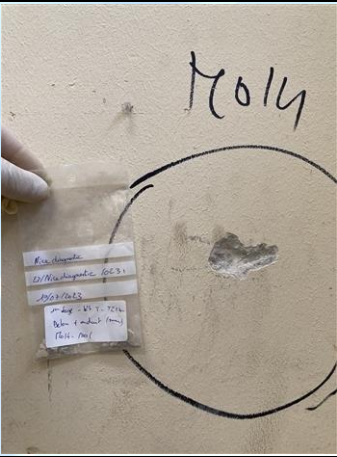
<p>Photo n° PhA014  Localisation : MLU - MLU020 - NIVEAU : 01 - LOCAL : T217 - ATELIER  Ouvrage : 3 - Parois verticales intérieures - Murs et cloisons maçonnés  Partie d'ouvrage : Enduit à base de plâtre I  Description : BETON + ENDUIT (MUR)</p>

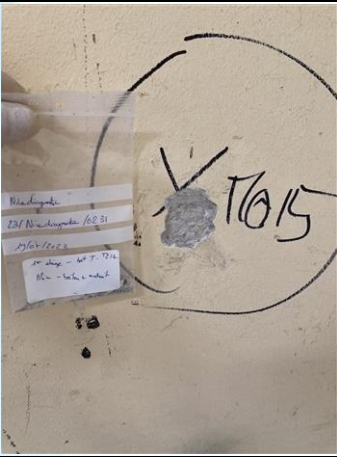
<p>Photo n° PhA015  Localisation : MLU - MLU020 - NIVEAU : 01 - LOCAL : T217 - ATELIER  Ouvrage : 3 - Parois verticales intérieures - Murs et cloisons maçonnés  Partie d'ouvrage : Enduit à base de plâtre  Description : BETON + ENDUIT (MUR)</p>

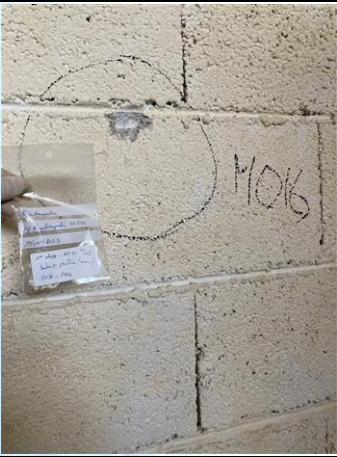
<p>Photo n° PhA016  Localisation : MLU - MLU020 - NIVEAU : 01 - LOCAL : T208 - STOCKAGE;  Ouvrage : 3 - Parois verticales intérieures - Revêtements de murs, poteaux, cloisons, gaines, coffres  Partie d'ouvrage : Peinture  Description : BETON + PEINTURE (MUR)</p>

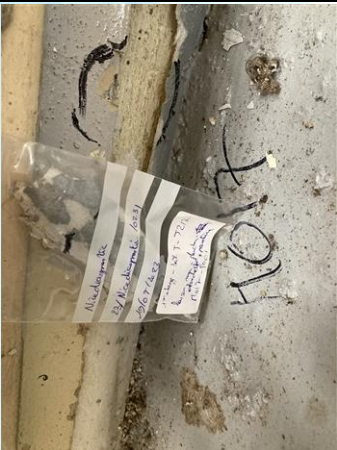
<p>Photo n° PhA017  Localisation : MLU - MLU020 - NIVEAU : 01 - LOCAL : T217 - ATELIER  Ouvrage : 3 - Parois verticales intérieures - Revêtements de murs, poteaux, cloisons, gaines, coffres  Partie d'ouvrage : Élément d'étanchéité  Description : ETANCHEITE (LIAISON SOL / MUR)</p>

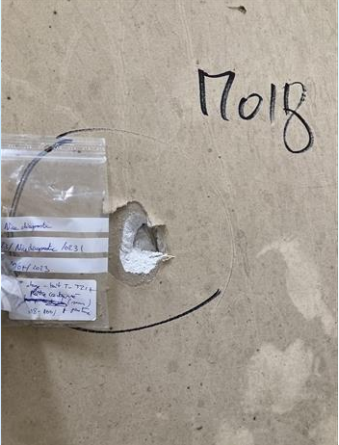
<p>Photo n° PhA018  Localisation : MLU - MLU020 - NIVEAU : 01 - LOCAL : T217 - ATELIER  Ouvrage : 3 - Parois verticales intérieures - Murs et cloisons maçonnés  Partie d'ouvrage : Enduit à base de plâtre  Description : PLÂTRE + PEINTURE (MUR)</p>

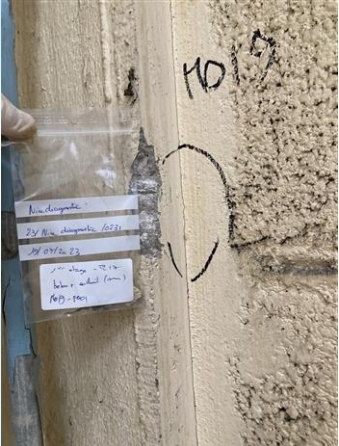
<p>Photo n° PhA019  Localisation : MLU - MLU020 - NIVEAU : 01 - LOCAL : T217 - ATELIER  Ouvrage : 3 - Parois verticales intérieures - Murs et cloisons maçonnés  Partie d'ouvrage : Enduit à base de plâtre  Description : BETON + ENDUIT (MUR)</p>

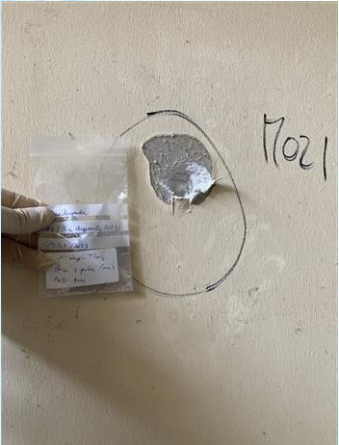
<p>Photo n° PhA021  Localisation : MLU - MLU020 - NIVEAU : 01 - LOCAL : T203 - STOCKAGE;  Ouvrage : 3 - Parois verticales intérieures - Murs et cloisons maçonnés  Partie d'ouvrage : Enduit à base de plâtre  Description : PLÂTRE + PEINTURE (MUR)</p>

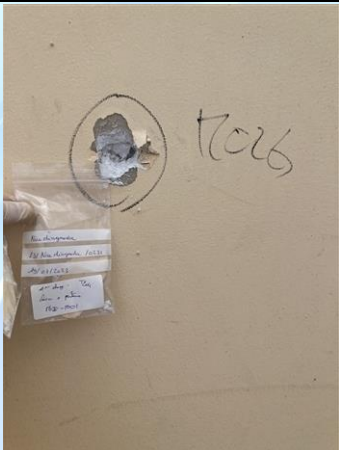
<p>Photo n° PhA026 Localisation : MLU - MLU020 - NIVEAU : 01 - LOCAL : T204 - LABORATOIRE; Ouvrage : 3 - Parois verticales intérieures - Murs et cloisons maçonnés Partie d'ouvrage : Enduit à base de plâtre Description : PLÂTRE + PEINTURE (MUR)</p>

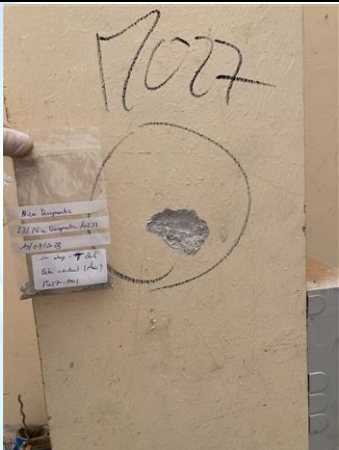
<p>Photo n° PhA027 Localisation : MLU - MLU020 - NIVEAU : 01 - LOCAL : T204 - LABORATOIRE; Ouvrage : 3 - Parois verticales intérieures - Murs et cloisons maçonnés Partie d'ouvrage : Enduit à base de plâtre Description : BETON + ENDUIT (MUR)</p>

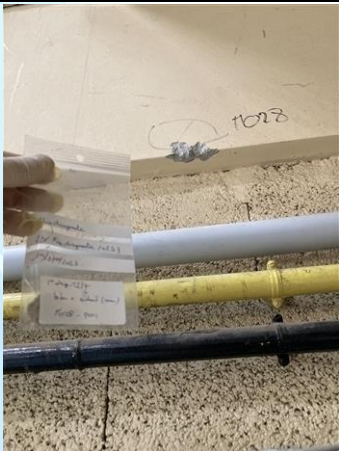
<p>Photo n° PhA028 Localisation : MLU - MLU020 - NIVEAU : 01 - LOCAL : T217 - ATELIER Ouvrage : 3 - Parois verticales intérieures - Murs et cloisons maçonnés Partie d'ouvrage : Enduit à base de plâtre Description : BETON + ENDUIT (MUR)</p>

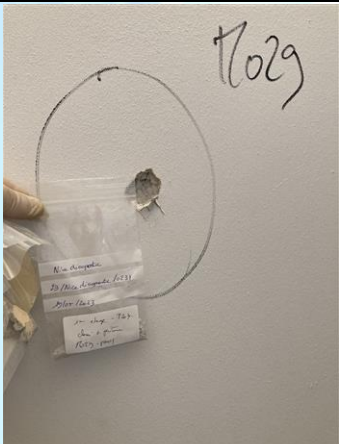
<p>Photo n° PhA029 Localisation : MLU - MLU020 - NIVEAU : 01 - LOCAL : T207 - LABORATOIRE; Ouvrage : 3 - Parois verticales intérieures - Murs et cloisons maçonnés Partie d'ouvrage : Enduit à base de plâtre Description : PLÂTRE + PEINTURE (MUR)</p>

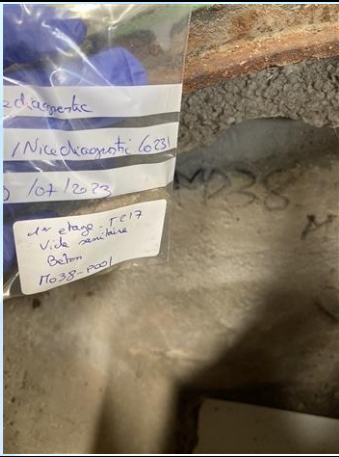
<p>Photo n° PhA038  Localisation : MLU - MLU020 - NIVEAU : 01 - LOCAL : T217 - ATELIER  Ouvrage : 3 - Parois verticales intérieures - Murs et cloisons maçonnés  Partie d'ouvrage : Béton  Description : BETON (VIDE SANITAIRE)</p>
 	<p>Photo n° PhA039  Localisation : MLU - MLU020 - NIVEAU : 01 - LOCAL : T209 - BUREAU;  Ouvrage : 4 - Plafonds et faux plafonds - Plafonds  Partie d'ouvrage : Enduit à base de plâtre  Description : BETON + ENDUIT (PLAFOND)</p>
 	<p>Photo n° PhA040  Localisation : MLU - MLU020 - NIVEAU : 01 - LOCAL : T217 - ATELIER  Ouvrage : 4 - Plafonds et faux plafonds - Plafonds  Partie d'ouvrage : Enduit à base de plâtre  Description : BETON + ENDUIT (PLAFOND)</p>
 	<p>Photo n° PhA041  Localisation : MLU - MLU020 - NIVEAU : 01 - LOCAL : T204 - LABORATOIRE;  Ouvrage : 4 - Plafonds et faux plafonds - Plafonds  Partie d'ouvrage : Enduit à base de plâtre  Description : BETON + ENDUIT (PLAFOND)</p>

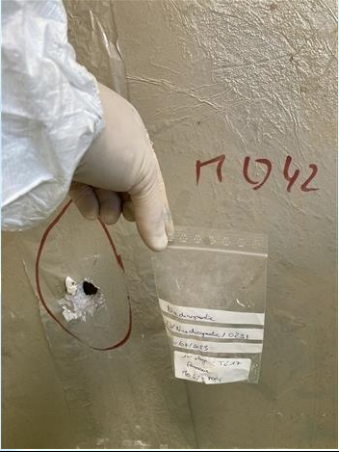
<p>Photo n° PhA042  Localisation : MLU - MLU020 - NIVEAU : 01 - LOCAL : T217 - ATELIER  Ouvrage : 8 - Équipements divers et accessoires - Chaudières (mixtes, collectives), chauffe bains, radiateurs gaz modulables, Poêles à bois à fuel, à charbon, Groupes électrogènes  Partie d'ouvrage : Panneau  Description : PANNEAU</p>

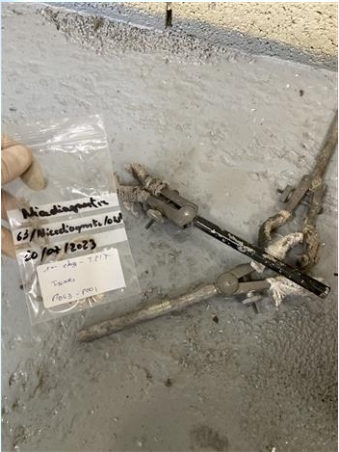
<p>Photo n° PhA043  Localisation : MLU - MLU020 - NIVEAU : 01 - LOCAL : T217 - ATELIER  Ouvrage : 8 - Équipements divers et accessoires - Chaudières (mixtes, collectives), chauffe bains, radiateurs gaz modulables, Poêles à bois à fuel, à charbon, Groupes électrogènes  Partie d'ouvrage : Tresse  Description : TRESSE</p>

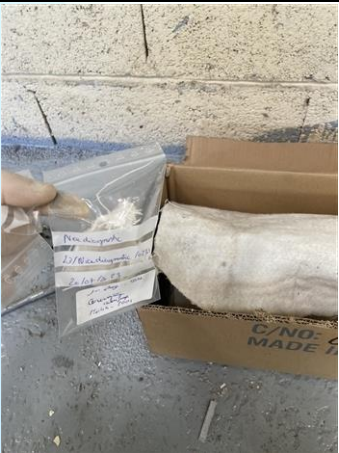
<p>Photo n° PhA044  Localisation : MLU - MLU020 - NIVEAU : 01 - LOCAL : T217 - ATELIER  Ouvrage : 8 - Équipements divers et accessoires - Chaudières (mixtes, collectives), chauffe bains, radiateurs gaz modulables, Poêles à bois à fuel, à charbon, Groupes électrogènes  Partie d'ouvrage : Calorifugeage  Description : COUVERTURE CALORIFUGE</p>

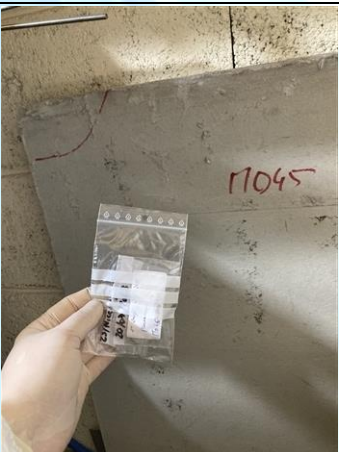
<p>Photo n° PhA045  Localisation : MLU - MLU020 - NIVEAU : 01 - LOCAL : T208 - STOCKAGE  Ouvrage : 8 - Équipements divers et accessoires - Chaudières (mixtes, collectives), chauffe bains, radiateurs gaz modulables, Poêles à bois à fuel, à charbon, Groupes électrogènes  Partie d'ouvrage : Panneau  Description : PANNEAU</p>

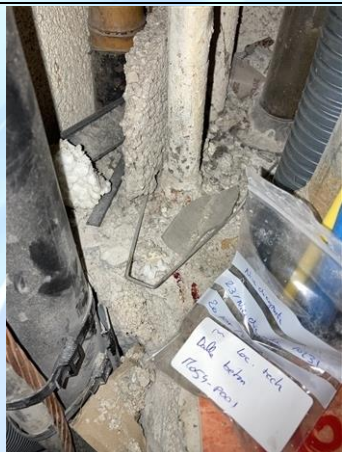
Photo n° PhA054  
Localisation : MLU - MLU020 - NIVEAU : 01 - LOCAL : T217 - ATELIER  
Ouvrage : 5 - Planchers et planchers techniques - Revêtements de sols  
Partie d'ouvrage : Béton  
Description : BETON (SOL)

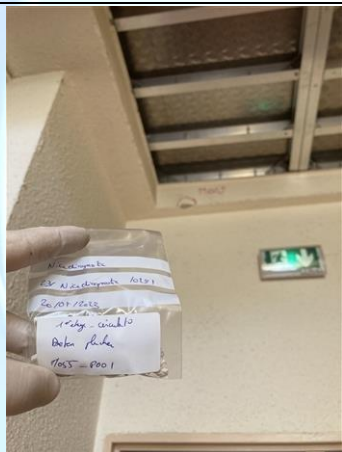
Photo n° PhA055  
Localisation : MLU - MLU020 - NIVEAU : 01 - LOCAL : TCH001 - CIRCULATION  
Ouvrage : 5 - Planchers et planchers techniques - Revêtements de sols  
Partie d'ouvrage : Dalle de sol  
Description : BETON + ENDUIT (SOL)

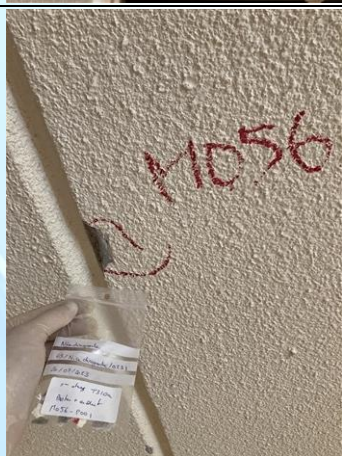
Photo n° PhA056  
Localisation : MLU - MLU020 - NIVEAU : 02 - LOCAL : T310a - ATELIER DESSIN  
Ouvrage : 4 - Plafonds et faux plafonds - Plafonds  
Partie d'ouvrage : Enduit à base de plâtre  
Description : BETON + ENDUIT (PLAFOND)

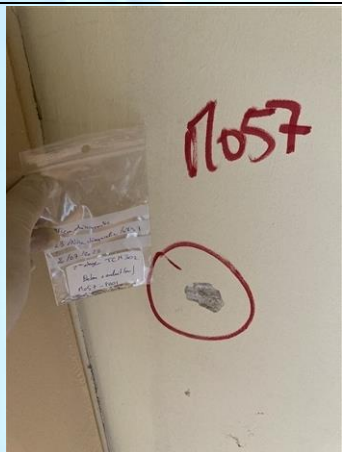
Photo n° PhA057  
Localisation : MLU - MLU020 - NIVEAU : 02 - LOCAL : TCH302 - CIRCULATION;  
Ouvrage : 3 - Parois verticales intérieures - Murs et cloisons maçonnés  
Partie d'ouvrage : Enduit à base de plâtre  
Description : BETON + ENDUIT (MUR)

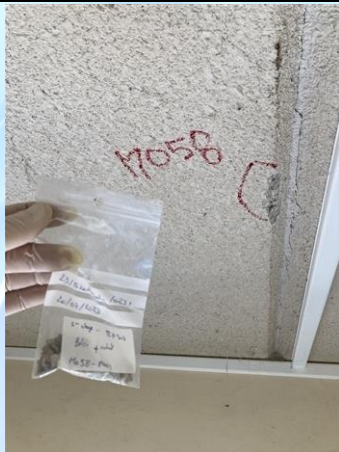
Photo n° PhA058  
Localisation : MLU - MLU020 - NIVEAU : 02 - LOCAL : TCH303 - CIRCULATION;  
Ouvrage : 4 - Plafonds et faux plafonds - Plafonds  
Partie d'ouvrage : Enduit à base de plâtre  
Description : BETON + ENDUIT (PLAFOND)

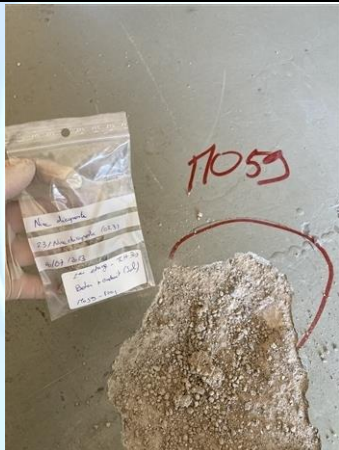
Photo n° PhA059  
Localisation : MLU - MLU020 - NIVEAU : 02 - LOCAL : TCH303 - CIRCULATION;  
Ouvrage : 5 - Planchers et planchers techniques - Revêtements de sols  
Partie d'ouvrage : Dalle de sol  
Description : BETON + REVETEMENT (SOL)

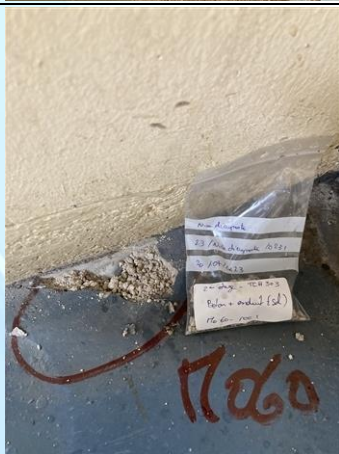
Photo n° PhA060  
Localisation : MLU - MLU020 - NIVEAU : 02 - LOCAL : TCH303 - CIRCULATION;  
Ouvrage : 5 - Planchers et planchers techniques - Revêtements de sols  
Partie d'ouvrage : Dalle de sol  
Description : BETON + REVETEMENT (SOL)

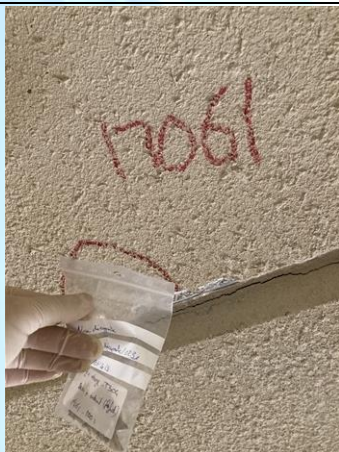
Photo n° PhA061  
Localisation : MLU - MLU020 - NIVEAU : 02 - LOCAL : TCH303 - CIRCULATION;  
Ouvrage : 4 - Plafonds et faux plafonds - Plafonds  
Partie d'ouvrage : Enduit à base de plâtre  
Description : BETON + ENDUIT (PLAFOND)

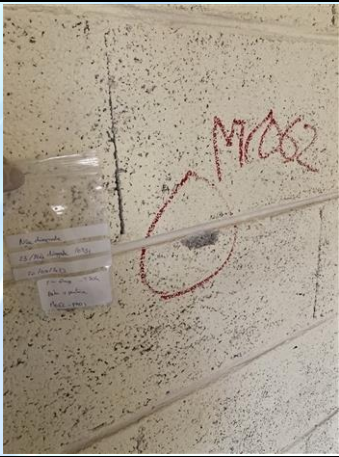
<p>Photo n° PhA062 Localisation : MLU - MLU020 - NIVEAU : 02 - LOCAL : T304 - LABORATOIRE; Ouvrage : 3 - Parois verticales intérieures - Murs et cloisons maçonnés Partie d'ouvrage : Enduit à base de plâtre Description : BETON + PEINTURE (MUR)</p>

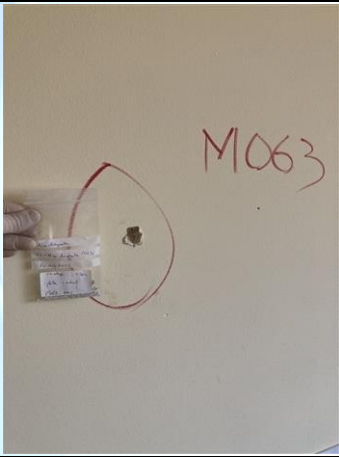
<p>Photo n° PhA063 Localisation : MLU - MLU020 - NIVEAU : 02 - LOCAL : T304 - LABORATOIRE; Ouvrage : 3 - Parois verticales intérieures - Murs et cloisons maçonnés Partie d'ouvrage : Enduit à base de plâtre Description : PLÂTRE + PEINTURE (MUR)</p>

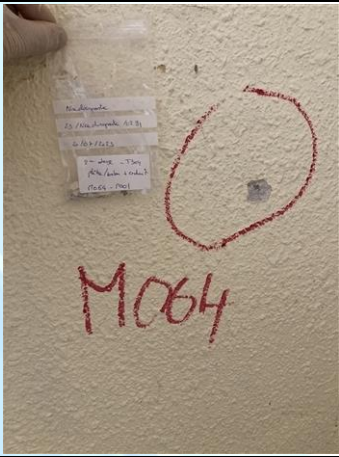
<p>Photo n° PhA064 Localisation : MLU - MLU020 - NIVEAU : 02 - LOCAL : T304 - LABORATOIRE; Ouvrage : 3 - Parois verticales intérieures - Murs et cloisons maçonnés Partie d'ouvrage : Enduit à base de plâtre Description : BETON + ENDUIT (MUR)</p>

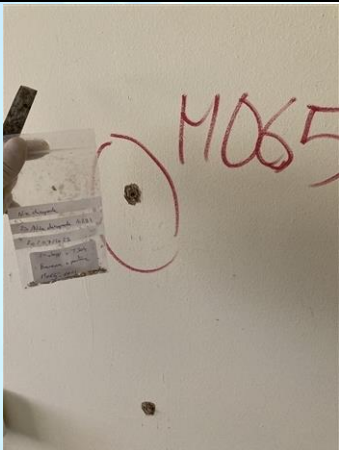
<p>Photo n° PhA065 Localisation : MLU - MLU020 - NIVEAU : 02 - LOCAL : T304 - LABORATOIRE; Ouvrage : 3 - Parois verticales intérieures - Cloisons sèches (assemblées, préfabriquées) Partie d'ouvrage : Panneaux de cloisons lisses ou moulurées, préfabriquées ou non Description : PANNEAU + PEINTURE</p>

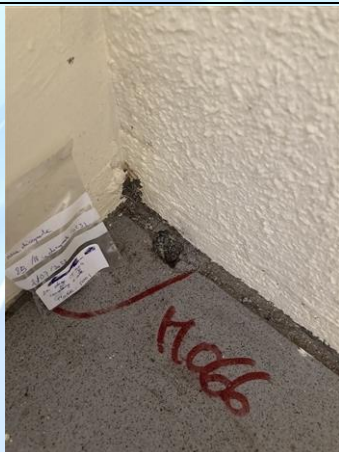
Photo n° PhA066  
Localisation : MLU - MLU020 - NIVEAU : 02 - LOCAL : T304 - LABORATOIRE;  
Ouvrage : 5 - Planchers et planchers techniques - Revêtements de sols  
Partie d'ouvrage : Colle de carrelage  
Description : CARRELAGE SOL + COLLE

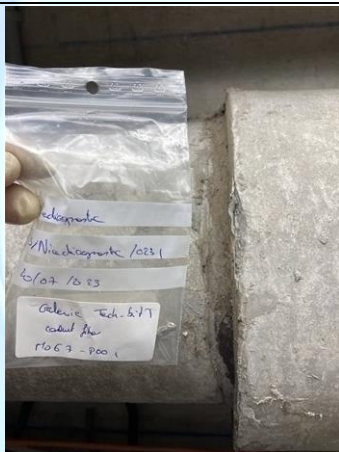
Photo n° PhA067  
Localisation : MLU - MLU020 - NIVEAU : SS - GALERIE TECHNIQUE  
Ouvrage : 6 - Conduits et accessoires intérieurs - Conduits de fluides (air, eau, vapeur, fumée, échappement, autres fluides)  
Partie d'ouvrage : Conduit  
Description : CONDUIT

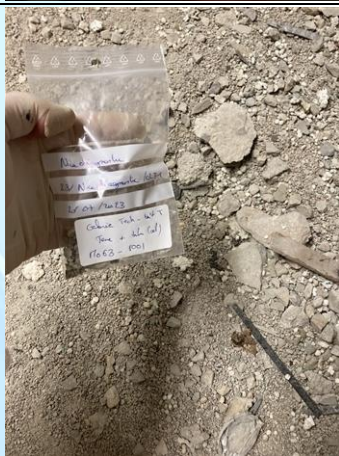
Photo n° PhA068  
Localisation : MLU - MLU020 - NIVEAU : SS - GALERIE TECHNIQUE  
Ouvrage : 5 - Planchers et planchers techniques - Revêtements de sols  
Partie d'ouvrage : Dalle de sol  
Description : TERRE + BETON (SOL)

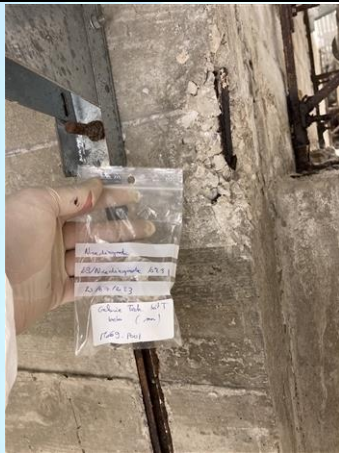
Photo n° PhA069  
Localisation : MLU - MLU020 - NIVEAU : SS - GALERIE TECHNIQUE  
Ouvrage : 3 - Parois verticales intérieures - Murs et cloisons maçonnés  
Partie d'ouvrage : Béton  
Description : BETON (MUR)

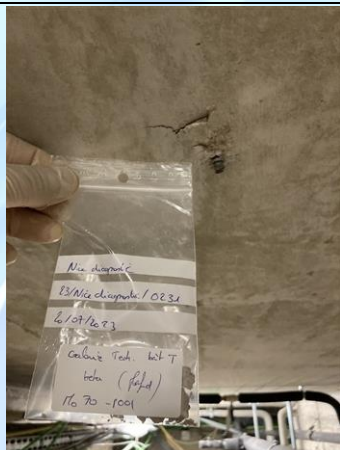
Photo n° PhA070  
Localisation : MLU - MLU020 - NIVEAU : SS - GALERIE TECHNIQUE  
Ouvrage : 4 - Plafonds et faux plafonds - Plafonds  
Partie d'ouvrage : Béton  
Description : BETON (PLAFOND)

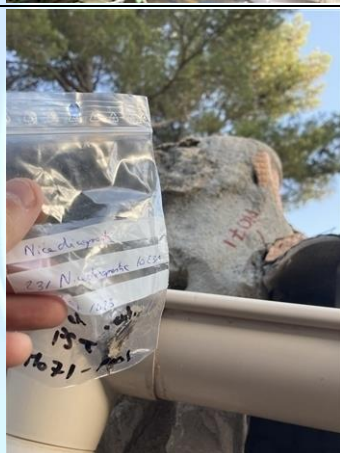
Photo n° PhA071  
Localisation : MLU - MLU020 - EXTERIEUR - EXTERIEUR  
Ouvrage : 1 - Couvertures, Toitures, Terrasses et étanchéités - Plaques ondulées et planes  
Partie d'ouvrage : Plaques en fibres-ciment (y compris plaques « sous tuiles »)  
Description : PLAQUES SOUS TUILE

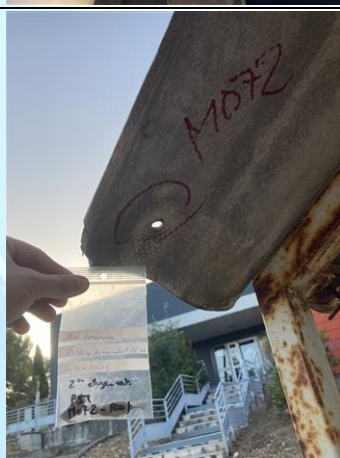
Photo n° PhA072  
Localisation : MLU - MLU020 - EXTERIEUR - EXTERIEUR  
Ouvrage : 1 - Couvertures, Toitures, Terrasses et étanchéités - Plaques ondulées et planes  
Partie d'ouvrage : Plaques en fibres-ciment (y compris plaques « sous tuiles »)  
Description : PLAQUES SOUS TUILE
