Nom du projet : <b>MARSEILLE - CNRS - CINA</b>	N° de projet :	Responsable:	Date: <b>07/08/2023</b>	N° de dossier :
---	----------------	--------------	----------------------------	-----------------

Nom du projet :  
**MARSEILLE - CNRS -  
CINAM - E.U - E.P.**

## Synthèse d'inspection télévisée

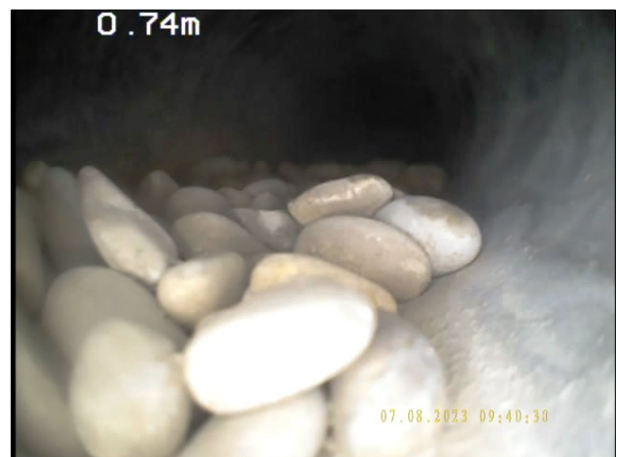
Dépôts de matériau grossier (gravats, gravier) sur le radier de 5 à 7 h. épaisseur des dépôts: 10 %

Photo: 1\_3A, N° de bande vidéo: 0970  
0.75m, Dépôts de matériau grossier (gravats, gravier) sur le radier de 5 à 7 h. épaisseur des dépôts: 10 %

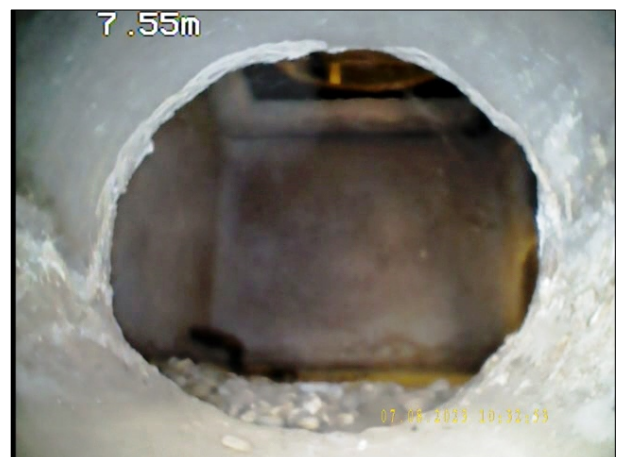
Réparation ponctuelle, trou réparé à 1 h.

Photo: 2\_2A, N° de bande vidéo: 0.981  
5.85m, Réparation ponctuelle, trou réparé à 1 h.

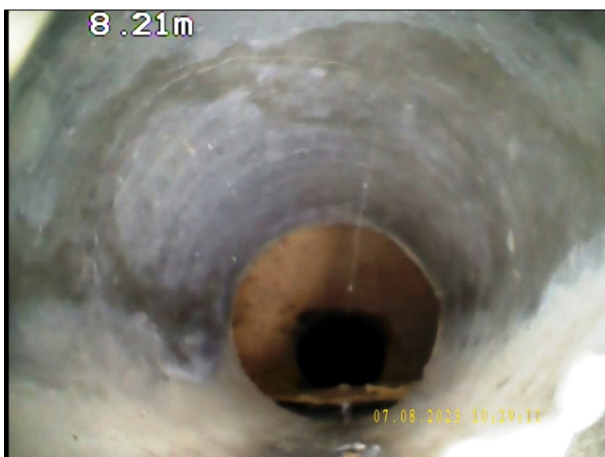
Fissure fermée, complexe de 9 à 4 h. largeur de la fissure: 1 mm

Photo: 4\_2A, N° de bande vidéo: 0980  
8.3m, Fissure fermée, complexe de 9 à 4 h. largeur de la fissure: 1 mm

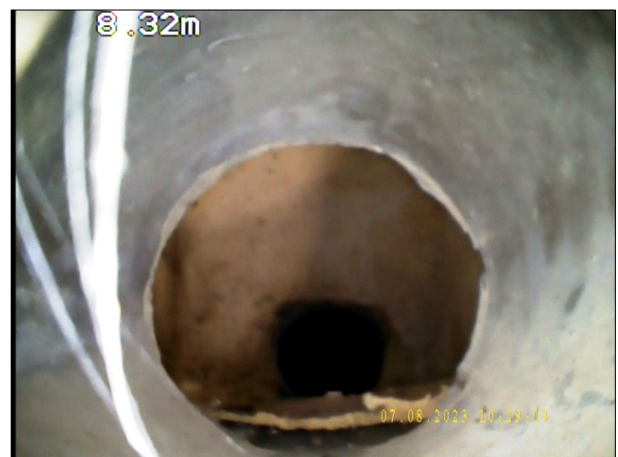
Autre objet gisant sur le radier à 6 h. réduction de la section transversale: 10 %

Photo: 4\_3A, N° de bande vidéo: 0980  
8.7m, Autre objet gisant sur le radier à 6 h. réduction de la section transversale: 10 %

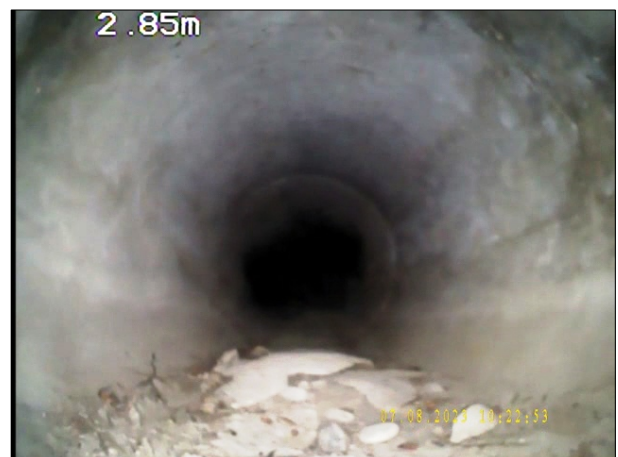
Dépôts de matériau fin (sable, vase) sur le radier à 6 h. épaisseur des dépôts: 2 % / Fin

Photo: 6\_3A, N° de bande vidéo: 0979  
 3.15m, Dépôts de matériau fin (sable, vase) sur le radier à 6 h. épaisseur des dépôts: 2 % / Fin

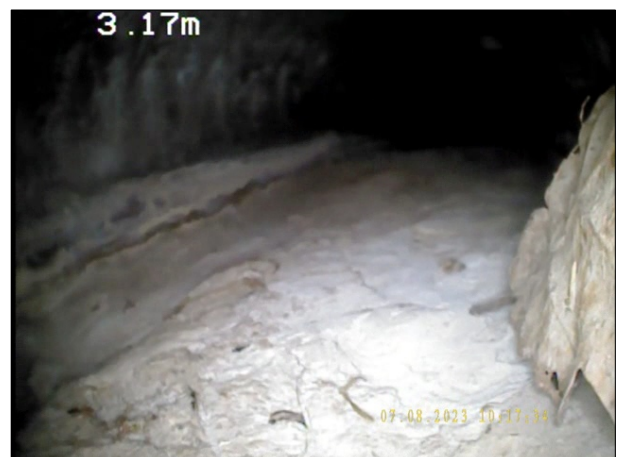
Dépôts de matériau fin (sable, vase) sur le radier de 5 à 7 h.  
 epaisseur des dépôts: 10 %

Photo: 8\_2B, N° de bande vidéo: 0978  
3m, Dépôts de matériau fin (sable, vase) sur le radier de 5 à 7 h.  
épaisseur des dépôts: 10 %

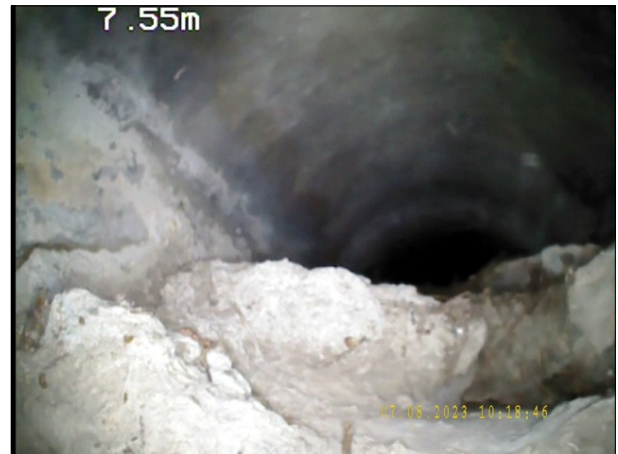
Dépôts de matériau dur ou compacté sur le radier de 3 à 9 h.  
 epaisseur des dépôts: 50 %

Photo: 8\_4A, N° de bande vidéo: 0978  
7.7m, Dépôts de matériau dur ou compacté sur le radier de 3 à  
9 h. épaisseur des dépôts: 50 %

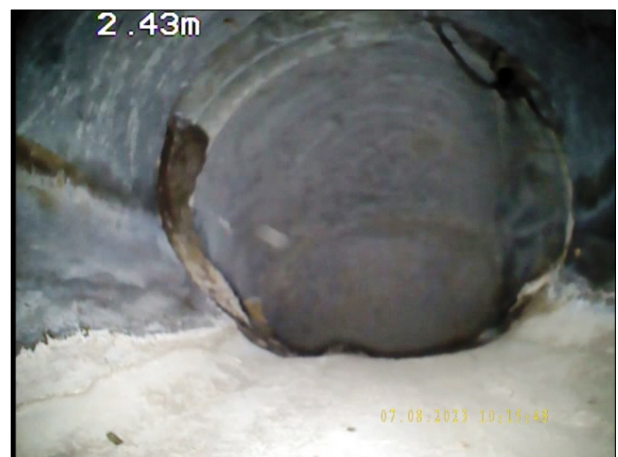
Courbure du collecteur vers le bas, angle total de déviation:  
 90 °

Photo: 10\_3A, N° de bande vidéo: 0980  
2.65m, Courbure du collecteur vers le bas, angle total de déviation: 90 °

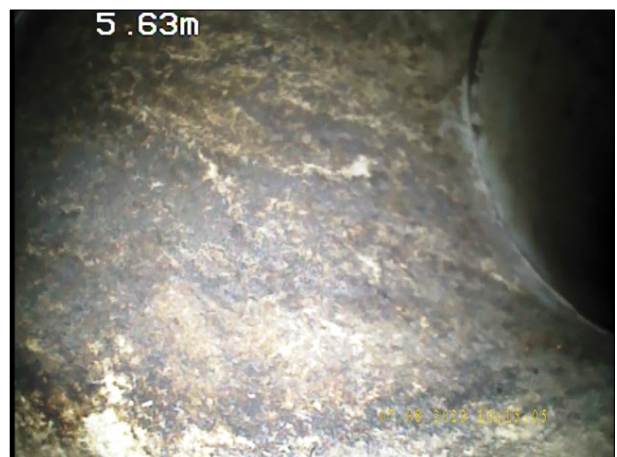
Inspection abandonnée, obstruction. Inspection terminée  
 avant d'avoir atteint le noeud d'arrivée

Photo: 10\_5A, N° de bande vidéo: 0980  
5.6m, Inspection abandonnée, obstruction. Inspection terminée avant d'avoir atteint le noeud d'arrivée

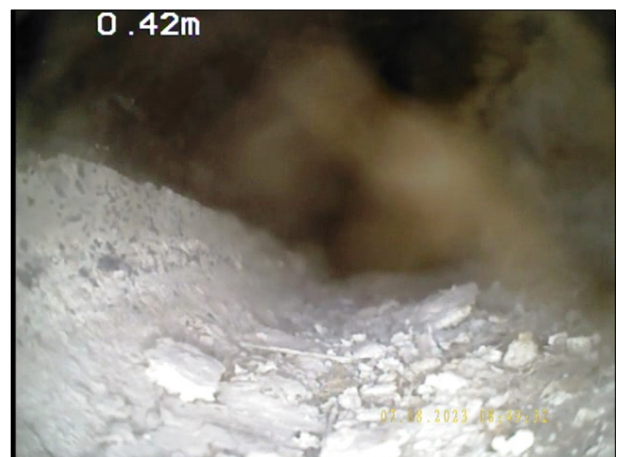
Dépôts de matériau sur le radier, autre : Matériau atelier de 5 à 7 h. épaisseur des dépôts: 10 %

Photo: 12\_2B, N° de bande vidéo: 0953  
0.2m, Dépôts de matériau sur le radier, autre : Matériau atelier  
de 5 à 7 h. épaisseur des dépôts: 10 %

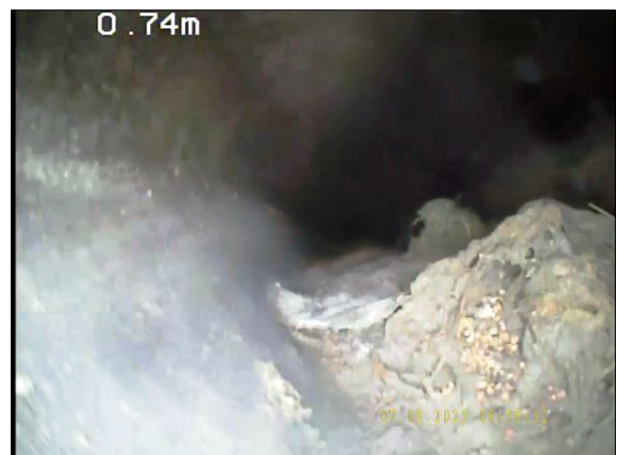
Photo: 14\_2A, N° de bande vidéo: 0956  
0.5m, Entrée de terre, tourbe à 6 h. réduction de la section transversale: 5 %

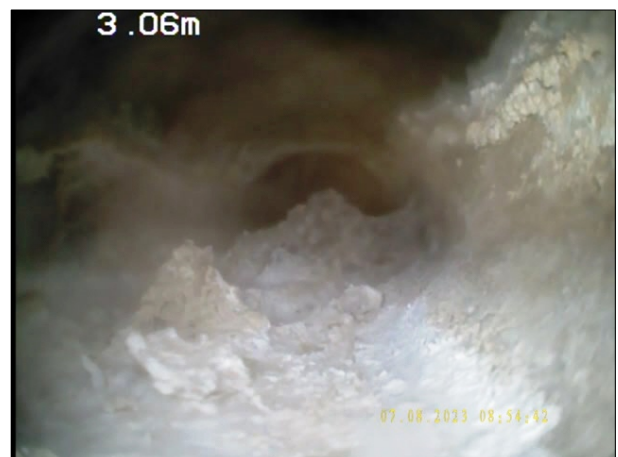
Photo: 15\_3A, N° de bande vidéo: 0955  
3.25m, Dépôts de matériau sur le radier, autre : Matériau atelier de 3 à 8 h. épaisseur des dépôts: 30 %

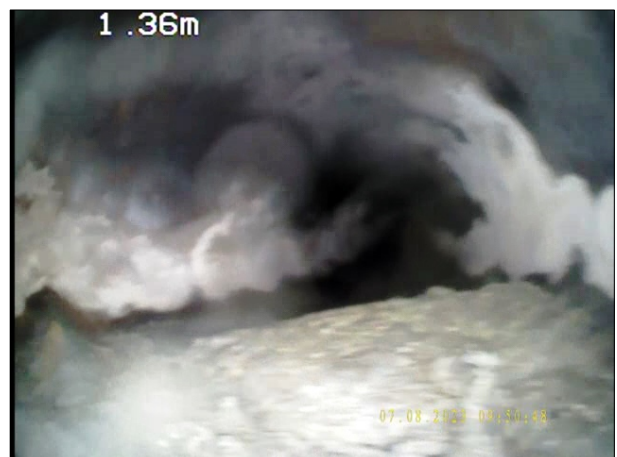
Photo: 17\_2B, N° de bande vidéo: 0972  
1.3m, Dépôts de matériau sur le radier, autre : Matéria atelier  
de 5 à 7 h. épaisseur des dépôts: 10 %

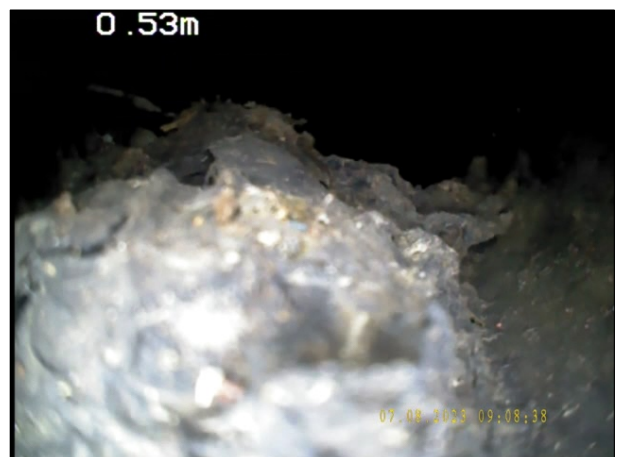
Photo: 18\_2B, N° de bande vidéo: 0959  
0.6m, Dépôts de matériau sur le radier, autre : Matériau atelier de 3 à 9 h. épaisseur des dépôts: 50 %

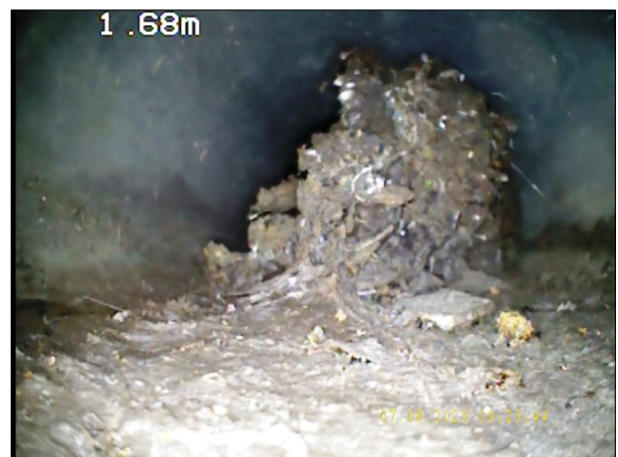
Photo: 24\_3A, N° de bande vidéo: 0964  
1.85m, Dépôts adhérents, encrassement de 12 à 9 h. réduction de la section transversale: 70 %

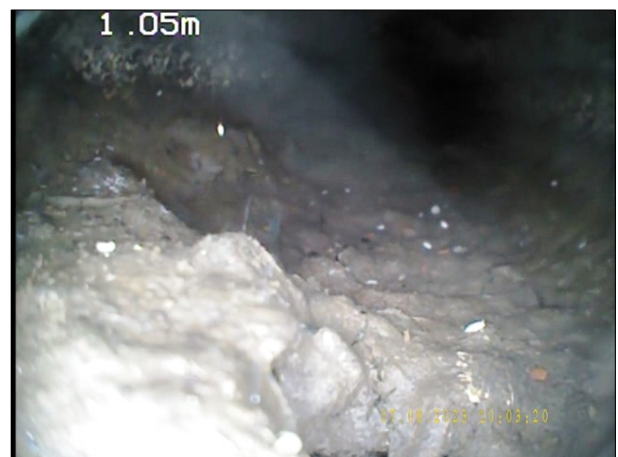
Photo: 27\_2B, N° de bande vidéo: 0975  
0.8m, Dépôts adhérents, encrassement de 5 à 7 h. réduction de la section transversale: 15 %

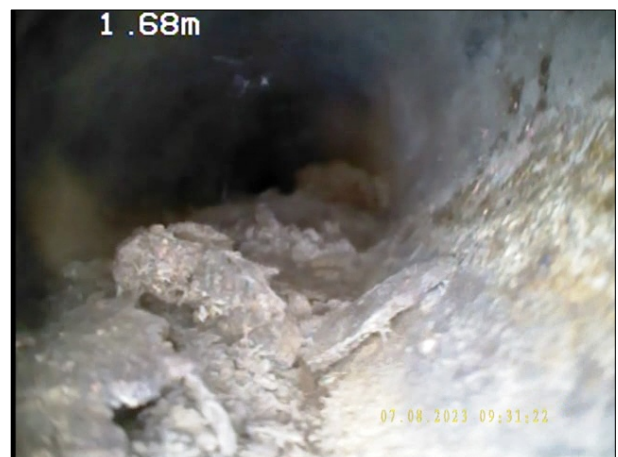
Photo: 7\_3A, N° de bande vidéo: 0966  
1.9m, Dépôts de matériau grossier (gravats, gravier) sur le  
radier de 3 à 9 h. épaisseur des dépôts: 40 %

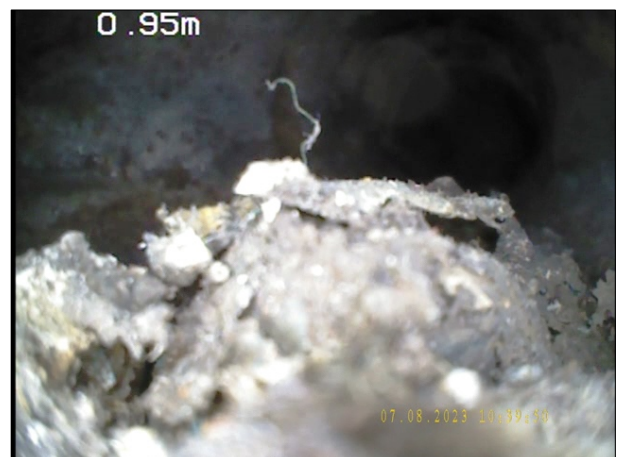
Photo: 29\_3A, N° de bande vidéo: 0982  
1m, Dépôts de matériau sur le radier, autre : Matériau atelier de 4 à 8 h. épaisseur des dépôts: 30 %

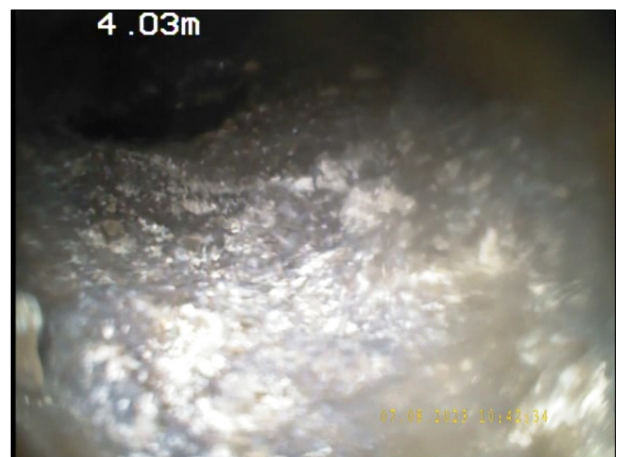
Photo: 29\_5B, N° de bande vidéo: 0982  
4m, Inspection abandonnée, obstruction. Inspection terminée avant d'avoir atteint le noeud d'arrivée / Pied de colonne
