**Pré-rapport de mission de repérage des matériaux et produits contenant de l'amiante avant réalisation de travaux**

**Référence AMITRAV-D2473604-1901 22 octobre 2019**

<b>Bien</b>	Bureaux hébergeant moins de 300 personnes
<b>Adresse</b>	Campus de Luminy 13009 MARSEILLE
<b>Propriétaire</b>	CTRE NAT DE LA RECHERCHE SCIENTIFIQUE — IBSM 31 Ch Joseph Aiguier 13402 MARSEILLE CEDEX 20
<b>Demandeur</b>	CTRE NAT DE LA RECHERCHE SCIENTIFIQUE — IBSM 31 Ch Joseph Aiguier 13402 MARSEILLE CEDEX 20

Réfection complète du bâtiment T comprenant les ateliers et les bureaux , RDC, 1er et 2eme étages.

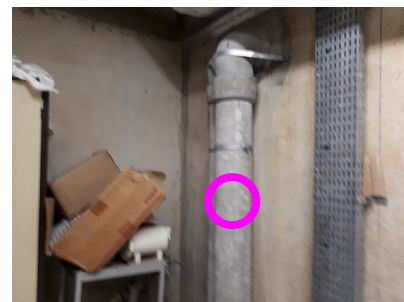
Prélèvement P044  
Pièce RDC - Salle de climatisation  
Localisation Conduit en fibrociment  
Matériaux Conduits en fibre-ciment  
Date 22 octobre 2019  
Résultat Présence d'amiante  
Commentaire

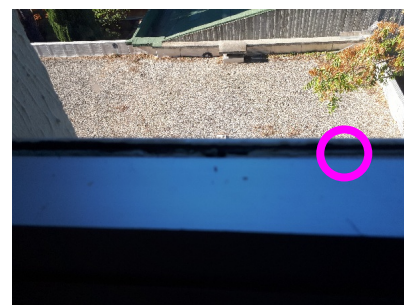
Prélèvement P026  
Pièce Étage 1 - Escalier  
Localisation Fenêtre  
Matériaux Joints de mastic de vitrage  
Date 22 octobre 2019  
Résultat Présence d'amiante  
Commentaire

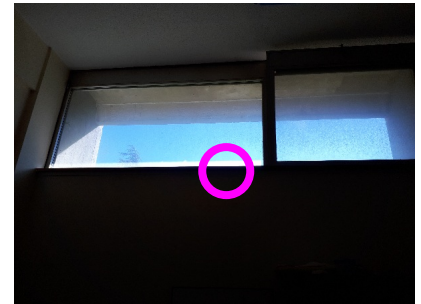
Prélèvement P035  
Pièce Étage 1 - Vestaire  
Localisation Fenêtre  
Matériaux Joints de mastic de vitrage  
Date 22 octobre 2019  
Résultat Présence d'amiante  
Commentaire

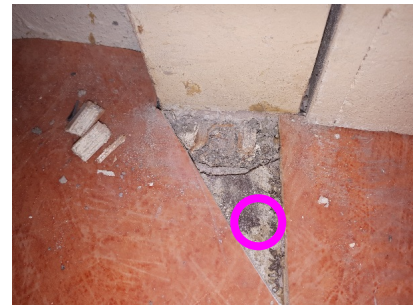
Prélèvement P001  
Pièce Étage 2 - Couloir  
Localisation Sol  
Matériaux Colles non bitumineuses, Sol PVC  
Date 22 octobre 2019  
Résultat Absence d'amiante  
Commentaire

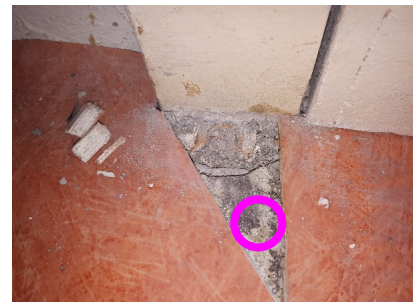
Prélèvement P002  
Pièce Étage 2 - Couloir  
Localisation Sol  
Matériaux Colles bitumineuses, Dalles de sol  
Date 22 octobre 2019  
Résultat Présence d'amiante (matériaux concernés : Béton, Colles bitumineuses, Dalles de sol, Sols coulés à base ciment (terrazolith, etc.))  
Commentaire

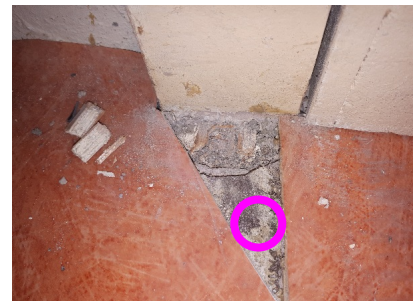
Prélèvement P003  
Pièce Étage 2 - Couloir  
Localisation Sol  
Matériaux Béton, Sols coulés à base ciment (terrazolith, etc.)  
Date 22 octobre 2019  
Résultat Présence d'amiante (matériaux concernés : Béton, Colles bitumineuses, Dalles de sol, Sols coulés à base ciment (terrazolith, etc.))  
Commentaire

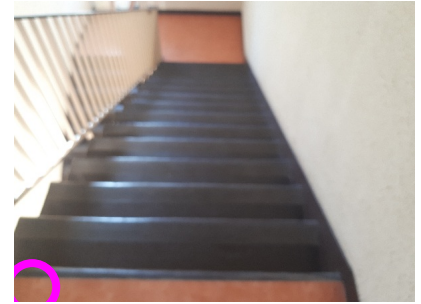
Prélèvement P004  
Pièce Étage 2 - Couloir  
Localisation Escalier  
Matériaux Colles bitumineuses, Dalles de sol  
Date 22 octobre 2019  
Résultat Présence d'amiante  
Commentaire

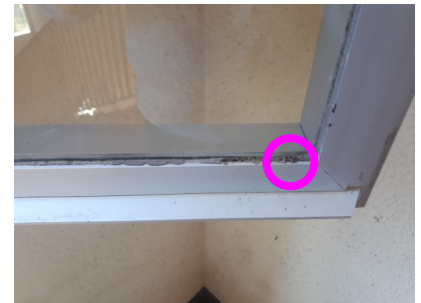
Prélèvement P005  
Pièce Étage 2 - Couloir  
Localisation Fenêtre  
Matériaux Joints de mastic de vitrage  
Date 22 octobre 2019  
Résultat Présence d'amiante  
Commentaire

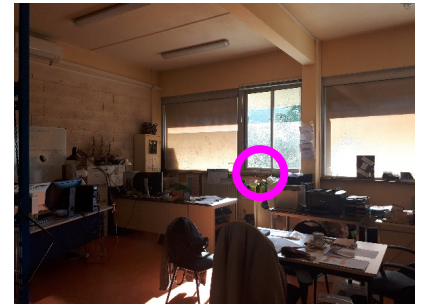
Prélèvement P012  
Pièce Étage 2 - Salle de dessin  
Localisation Fenêtre  
Matériaux Joints de mastic de vitrage  
Date 22 octobre 2019  
Résultat Présence d'amiante  
Commentaire

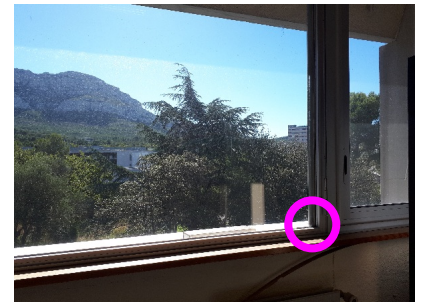
Prélèvement P018  
Pièce Étage 2 - Salle micro-élec  
Localisation Fenêtre  
Matériaux Joints de mastic de vitrage  
Date 22 octobre 2019  
Résultat Présence d'amiante  
Commentaire

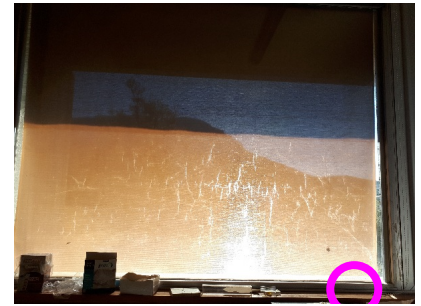
Prélèvement P020  
Pièce Étage 2 - Salle microscope  
Localisation Fenêtre  
Matériaux Joints de mastic de vitrage  
Date 22 octobre 2019  
Résultat Présence d'amiante  
Commentaire

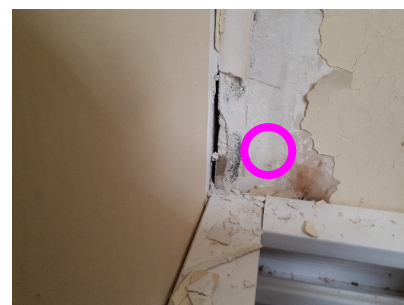
Prélèvement P024  
Pièce Étage 2 - Salle informatique  
Localisation Tous les murs  
Matériaux Panneaux de cloisons lisses ou moulurées, préfabriquées ou non, Peinture, Plâtre  
Date 22 octobre 2019  
Résultat Présence d'amiante  
Commentaire

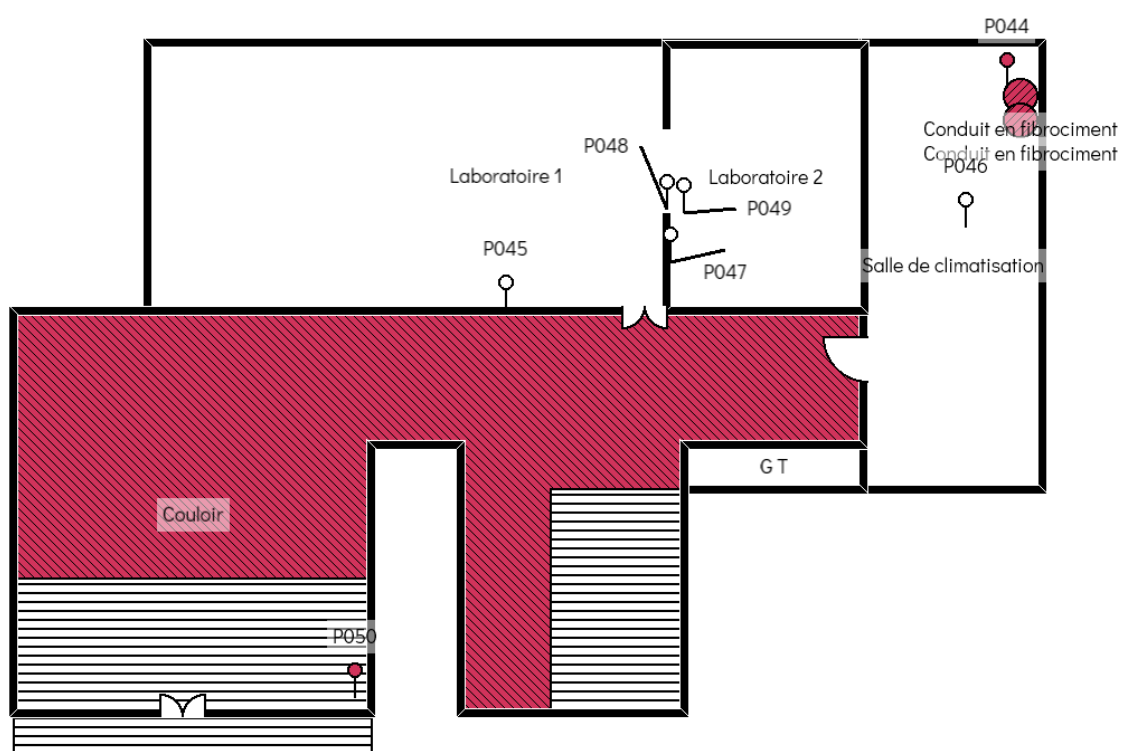
**1/3 Liste des éléments - Planche de repérage usuel - RDC****Prélèvements**

<b>P044 Salle de climatisation Conduit en fibrociment</b> Conduits en fibre-ciment	<b>P045 Couloir Tous les murs</b> Béton, Enduits à base de plâtre ou ciment projetés, lissés ou talochés, Peinture	<b>P046 Salle de climatisation Sol</b> Brut, Béton, Sols coulés à base ciment (terrazolith, etc.)
<b>P047 Laboratoire 2 Tous les murs</b> Béton, Enduits à base de plâtre ou ciment projetés, lissés ou talochés, Peinture	<b>P048 Laboratoire 2 Plinthes</b> Carrelage, Colles et joints de carrelage ou de faïence	<b>P049 Laboratoire 2 Sol</b> Carrelage, Colles et joints de carrelage, Sols coulés à base ciment (terrazolith, etc.)
<b>P050 Couloir Sol</b> Colles bitumineuses, Colles non bitumineuses, Dalles de sol, Sol PVC

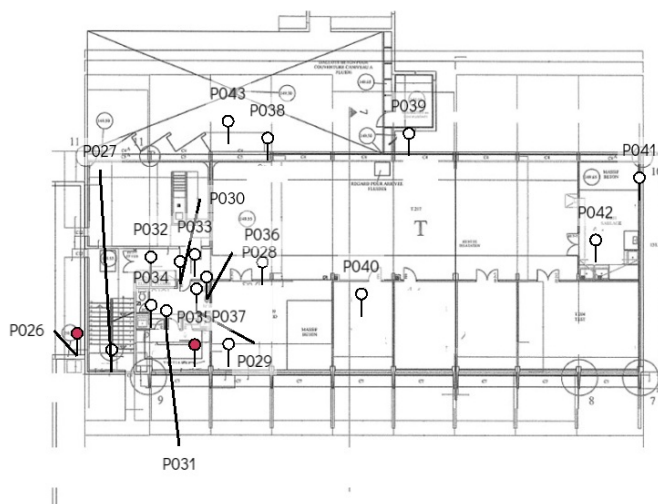
Planche de repérage usuel		2/3
Étage 1		
Référence	AMITRAV-D2473604-1901	Version 1
Origine	Dekra diagnostic / CORINNE SASSONIA	
Adresse	Campus de Luminy 13009 MARSEILLE

<b>P026 Escalier Fenêtre</b> Joints de mastic de vitrage	<b>P027 Escalier Tous les murs</b> Enduits à base de plâtre ou ciment projetés, lissés ou talochés, Peinture, Plâtre	<b>P028 Sanitaires Sol</b> Béton, Carrelage, Colles et joints de carrelage
<b>P029 Sanitaires Tous les murs</b> Carrelage, Enduits à base de plâtre ou ciment projetés, lissés ou talochés	<b>P030 WC Sol</b> Carrelage, Colles et joints de carrelage	<b>P031 Vestaire Mur douche</b> Carrelage, Colles et joints de carrelage ou de faïence, Plâtre
<b>P032 Sanitaires Plinthes</b> Colles et joints de carrelage ou de faïence, Plinthes	<b>P033 Sanitaires Tous les murs</b> Carrelage, Enduits à base de plâtre ou ciment projetés, lissés ou talochés	<b>P034 Vestaire Mur douche</b> Carrelage, Colles et joints de carrelage ou de faïence, Plâtre
<b>P035 Vestaire Fenêtre</b> Joints de mastic de vitrage	<b>P036 Atelier local Sol</b> Béton, Peinture, Sols coulés à base ciment (terrazolith, etc.)	<b>P037 Atelier local Tous les murs</b> Enduits à base de plâtre ou ciment projetés, lissés ou talochés, Parpaing, Peinture

<b>P038 Atelier principal Sol</b> Béton, Peinture, Sols coulés à base ciment (terrazolith, etc.)	<b>P039 Atelier principal Mur en placo</b> Panneaux de cloisons lisses ou moulurées, préfabriquées ou non, Peinture, Plâtre	<b>P040 Atelier soudure Sol</b> Béton, Peinture, Sols coulés à base ciment (terrazolith, etc.)
<b>P041 Atelier sablage Tous les murs</b> Béton, Panneaux de cloisons lisses ou moulurées, préfabriquées ou non, Peinture	<b>P042 Atelier sablage Tous les murs</b> Béton, Panneaux de cloisons lisses ou moulurées, préfabriquées ou non, Peinture	<b>P043 Atelier principal Fenêtre</b> Joints de mastic de vitrage
