Rapport de repérage des matériaux et revêtements contenant du plomb avant travaux

BASE SERGENT JULIEN ALLAIN
(BATIMENT ZAP 008)
98702 FAAA (TAHITI)

Date du rapport : 14/12/2023

Référence du dossier :
SP23D.080 - PLOMB

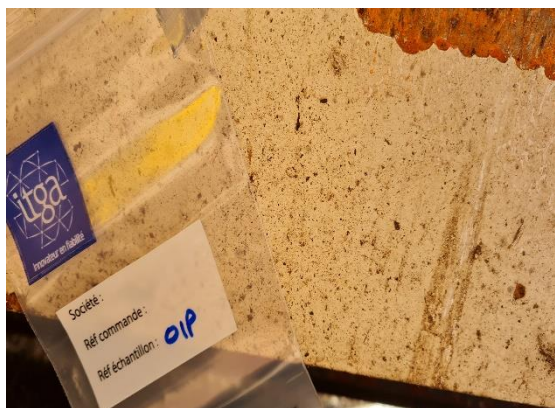
Matériaux : 01P
Description : Peinture (blanche)
Localisation : Porte monumentale
Résultat : Concentration massique en plomb acido-soluble >1.5mg/g

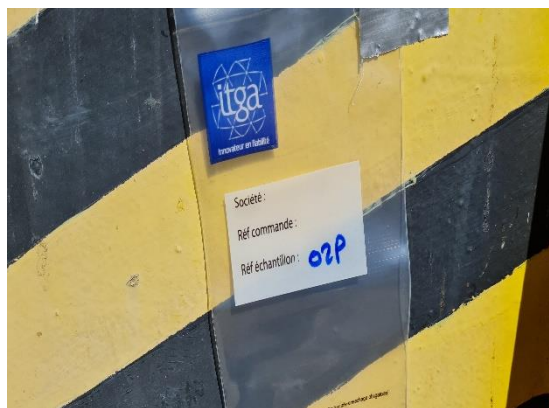
Matériaux : 02P
Description : Peinture (noire + jaune)
Localisation : Porte monumentale
Résultat : Concentration massique en plomb acido-soluble <1.5mg/g

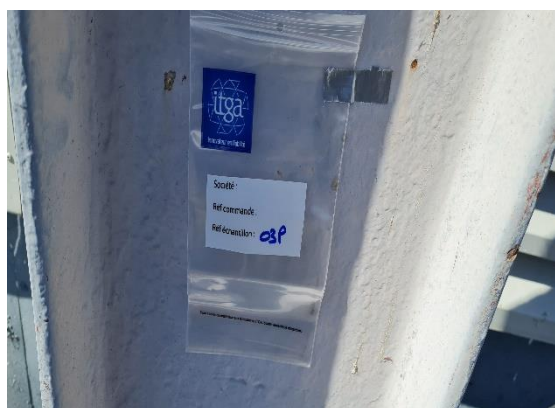
Matériaux : 03P
Description : Peinture (bleue)
Localisation : Poteau métallique extérieur
Résultat : Concentration massique en plomb acido-soluble >1.5mg/g

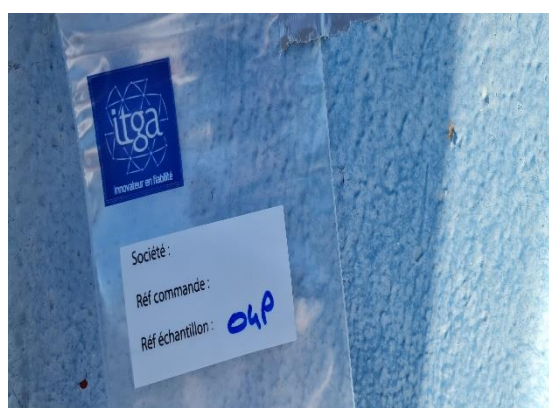
Matériaux : 04P
Description : Peinture (grise)
Localisation : Poteau métallique extérieur
Résultat : Concentration massique en plomb acido-soluble >1.5mg/g

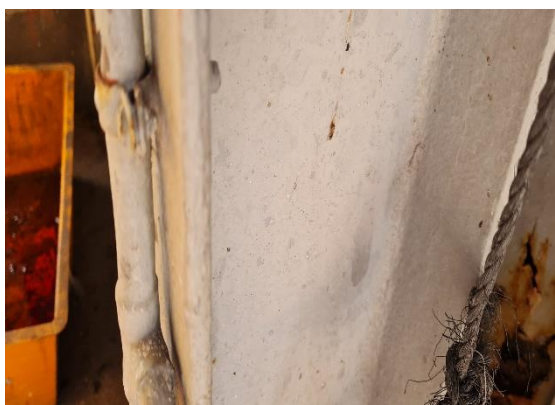
Matériaux : 05P
Description : Peinture (bleue)
Localisation : Poteau métallique intérieur
Résultat : Concentration massique en plomb acido-soluble >1.5mg/g

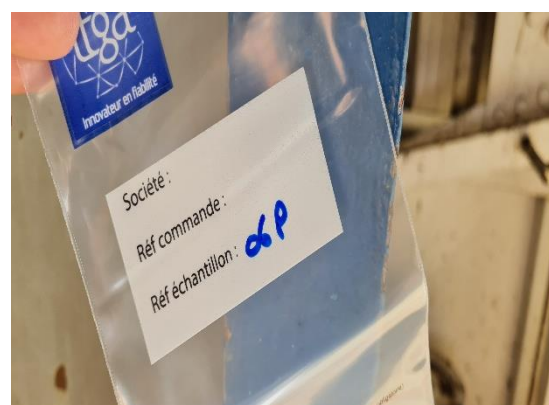
Matériaux : 06P
Description : Peinture (grise)
Localisation : Poteau métallique intérieur
Résultat : Concentration massique en plomb acido-soluble >1.5mg/g

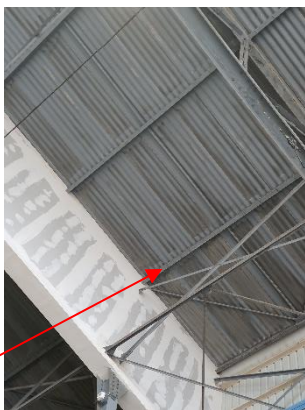
Matériaux : 07P
Description : Peinture (grise)
Localisation : charpente métallique
Résultat : Concentration massique en plomb acido-soluble >1.5mg/g

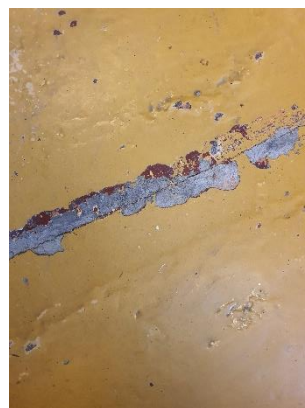
Matériaux : 08P
Description : Peinture (jaune)
Localisation : Local 051 - Sol
Résultat : Concentration massique en plomb acido-soluble <1.5mg/g

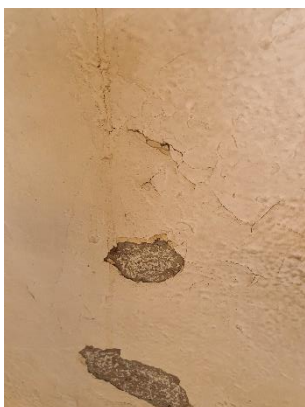
Matériaux : 09P
Description : Peinture (blanche)
Localisation : Local 051 – mur intérieur
Résultat : Concentration massique en plomb acido-soluble <1.5mg/g

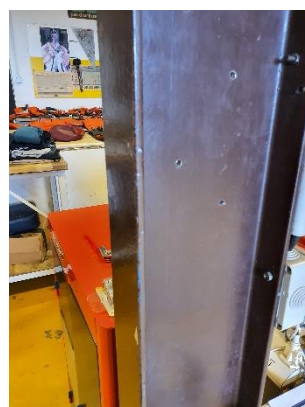
Matériaux : 10P
Description : Peinture (marron)
Localisation : Local 051 – poteau métallique
Résultat : Concentration massique en plomb acido-soluble <1.5mg/g

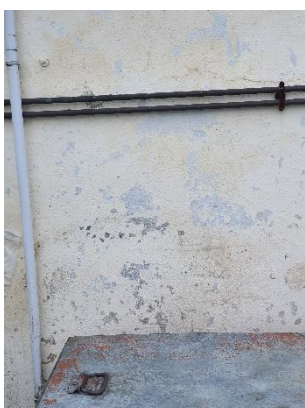
Matériaux : 11P
Description : Peinture (blanche)
Localisation : Local 051 - façade
Résultat : Concentration massique en plomb acido-soluble <1.5mg/g
