RAPPORT DE DIAGNOSTIC PLOMB AVANT TRAVAUX

NA22133

NA22133.R02

Différents locaux - BAT DID GAM ZAP BAT008 JET AVIATION –
FAAA AEROPORT

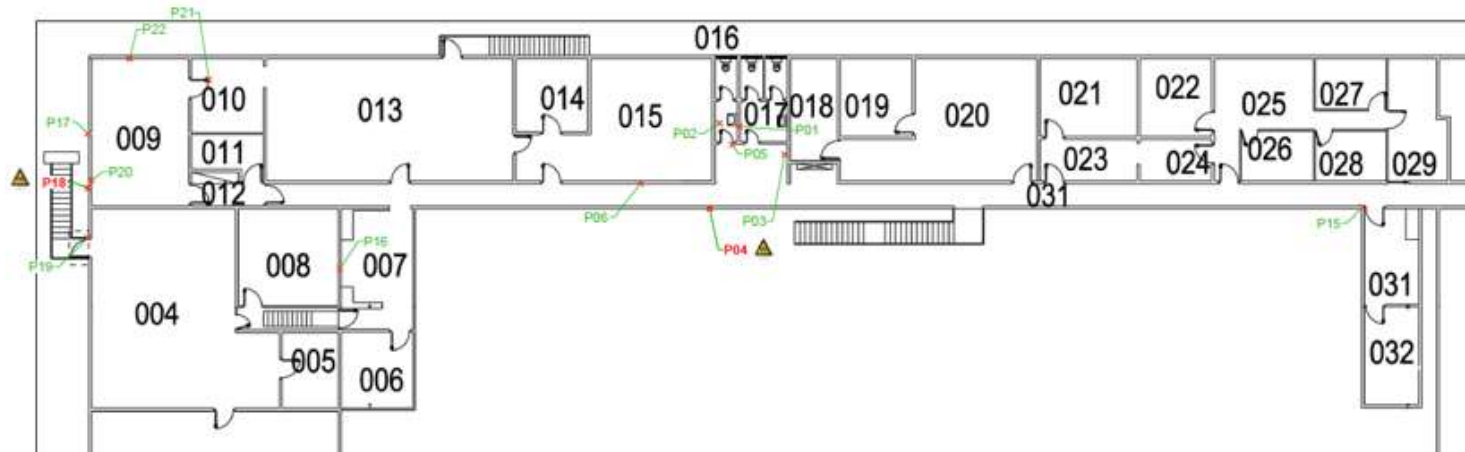
PLANCHE DE REPERAGE TECHNIQUE - N° 01/05

Reference des prélèvements	Niveau	Local/structure	Unité de diagnostic (UD)	Substrat	Revêtement	Concentration en Plomb (mg/g)	Travaux envisagés
P01	R+1	SANITAIRES HOMME LOC17	ENDUIT	REVETEMENT MURAL	PEINTURE BLANCHE	<0.005	RENOVATION
P02	R+1	SANITAIRES FEMME LOC17	ENDUIT E	REVETEMENT MURAL	PEINTURE BLANCHE	<0.005	RENOVATION
P03	R+1	SANITAIRES FEMME LOC17	ENDUIT	REVETEMENT MURAL	PEINTURE BLANCHE	0.010	RENOVATION
P04	R+1	IPE SANITAIRES PATIO LOC16	REVETEMENT METALLIQUE	REVETEMENT STRUCTURE	PEINTURE BLEUE	22.155	RENOVATION
P05	R+1	PORTE SANITAIRES FEMME LOC17	ENDUIT	REVETEMENT MURAL	PEINTURE BLEUE	0.016	RENOVATION
P06	R+1	MUR INTERIEUR LOC15	ENDUIT	REVETEMENT MURAL	PEINTURE BLANCHE	0.076	RENOVATION
P15	R+1	MUR INTERIEUR LOC31	ENDUIT	REVETEMENT MURAL	PEINTURE BLANCHE	0.171	RENOVATION
P16	R+1	MUR INTERIEUR LOC07	ENDUIT	REVETEMENT MURAL	PEINTURE BLANCHE	0.028	RENOVATION
P17	RDC	FACADE EXTERIEUR LOC15	REVETEMENT BOIS	REVETEMENT BARDAGE	PEINTURE BLANCHE	<0.005	RENOVATION

P18	RDC	IPE FACADE EXTERIEUR LOC15	REVETEMENT METALLIQUE	REVETEMENT STRUCTURE	PEINTURE MARRON	7.581	RENOVATION

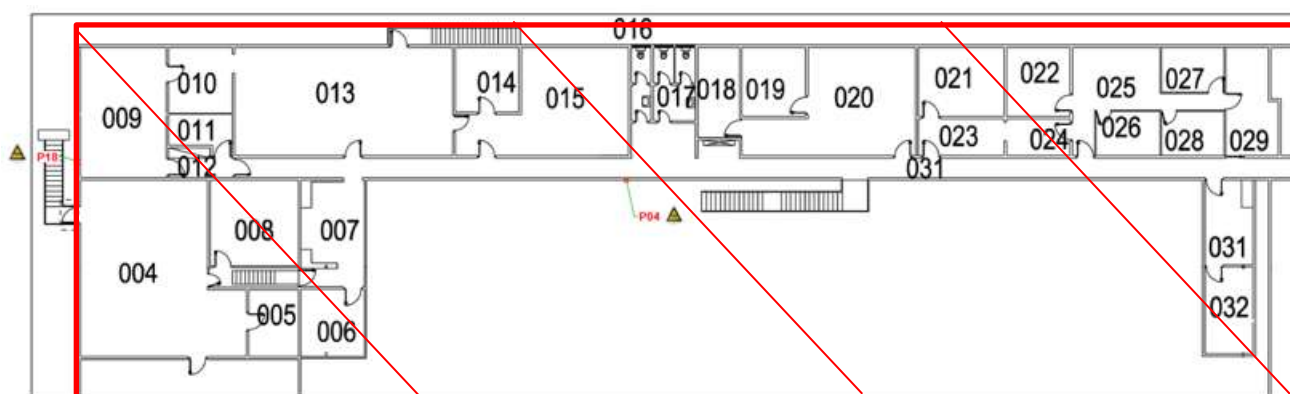
PLANCHE DE REPERAGE TECHNIQUE - N° 02/05

L'ensemble de la structure métallique (bleue à l'intérieur et rouge à l'extérieur) présente un seuil de plomb positif

Reference des prélèvements	Niveau	Local/structure	Unité de diagnostic (UD)	Substrat	Revêtement	Concentration en Plomb (mg/g)	Travaux envisagés
P04	R+1	IPE SANITAIRES PATIO LOC16	REVETEMENT METALLIQUE	REVETEMENT STRUCTURE	PEINTURE BLEUE	22.155	RENOVATION
P18	RDC	IPE FACADE EXTERIEUR LOC15	REVETEMENT METALLIQUE	REVETEMENT STRUCTURE	PEINTURE MARRON	7.581	RENOVATION

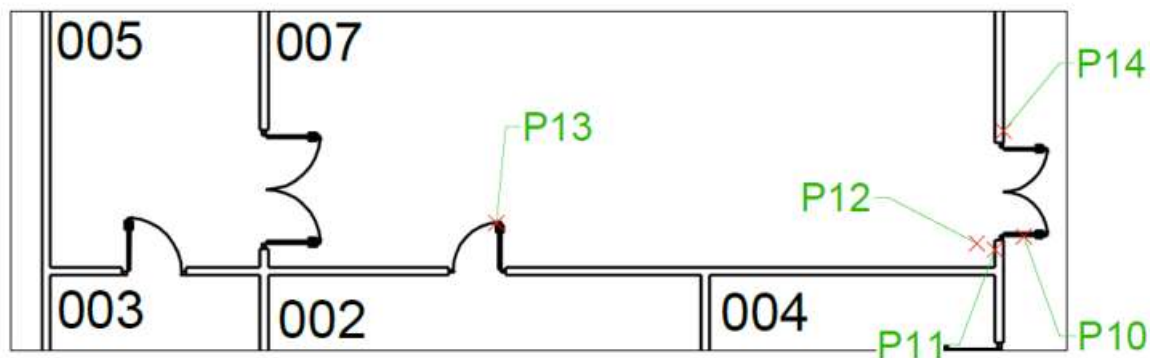
PLANCHE DE REPERAGE TECHNIQUE - N° 03/05

Reference des prélèvements	Niveau	Local/structure	Unité de diagnostic (UD)	Substrat	Revêtement	Concentration en Plomb (mg/g)	Travaux envisagés
P10	RDC	PORTE EXTERIEUR LOC07	ENDUIT	REVETEMENT MURAL	PEINTURE GRISE	0.057	RENOVATION
P11	RDC	PORTE EXTERIEUR LOC07	ENDUIT	REVETEMENT MURAL	PEINTURE GRISE	<0.005	RENOVATION
P12	RDC	SOL INTERIEUR LOC07	RAGREAGE	REVETEMENT SOL	PEINTURE GRISE MULTICOUCHE	0.012	RENOVATION
P13	RDC	PORTE INTERIEUR LOC07	ENSUIT	REVETEMENT MURAL	PEINTURE GRISE	0.041	RENOVATION
P14	RDC	IPE PORTE EXTERIEUR LOC07	REVETEMENT METALLIQUE	REVETEMENT STRUCTURE	PEINTURE BLANCHE MULTICOUCHE	0.011	RENOVATION

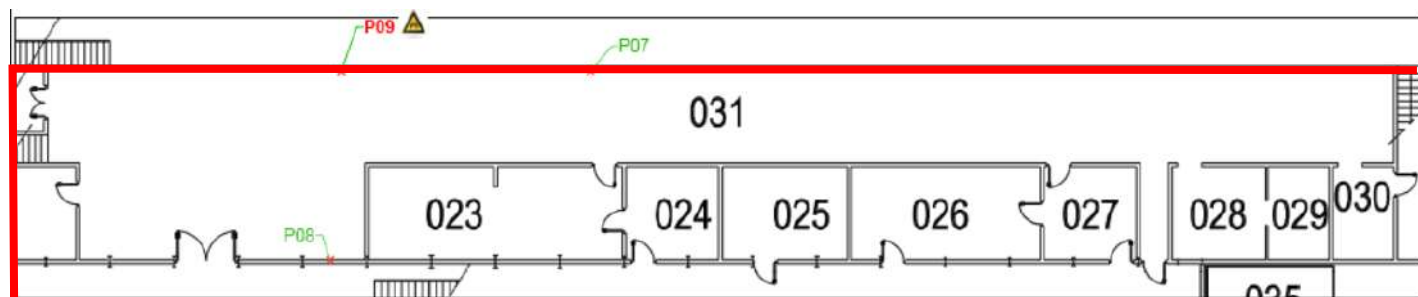
PLANCHE DE REPERAGE TECHNIQUE – N° 04/05

L'ensemble de la structure métallique (bleue à l'intérieur et rouge à l'extérieur) présente un seuil de plomb positif

Reference des prélèvements	Niveau	Local/structure	Unité de diagnostic (UD)	Substrat	Revêtement	Concentration en Plomb (mg/g)	Travaux envisagés
P07	RDC	MUR INTERIEUR LOC31 COTE FACADE	ENDUIT	REVETEMENT MURAL	PEINTURE BLANCHE MULTICOUC HE	0.028	RENOVATION
P08	RDC	MUR INTERIEUR LOC31 COTE INT	ENDUIT	REVETEMENT MURAL	PEINTURE BLANCHE MULTICOUC HE	<0.005	RENOVATION
P09	RDC	IPE INTERIEUR LOC31 COTE EXT	REVETEMENT METALLIQUE	REVETEMENT STRUCTURE	PEINTURE ROUGE	42.227	RENOVATION

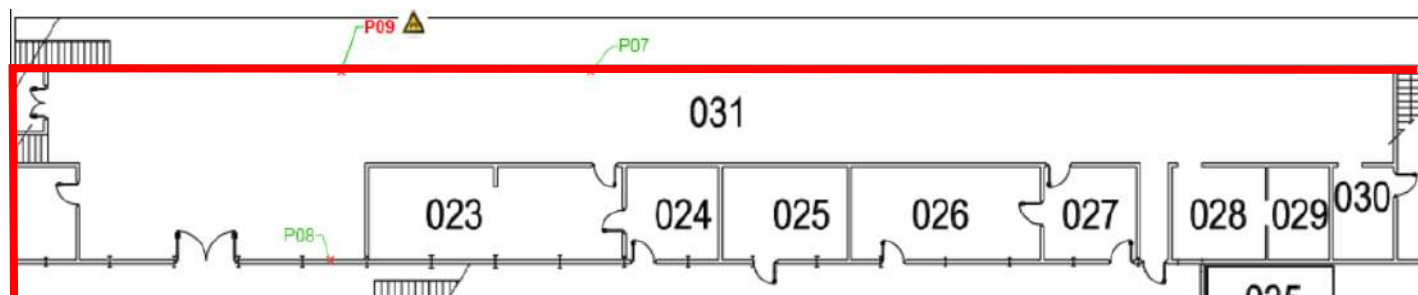
**P09 REVETEMENT STRUCTURE METALLIQUE IPE
FACADE EXTERIEURE**

L'ensemble de la structure métallique (bleue à l'intérieur et rouge à l'extérieur) présente un seuil de plomb positif

Reference des prélèvements	Niveau	Local/structure	Unité de diagnostic (UD)	Substrat	Revêtement	Concentration en Plomb (mg/g)	Travaux envisagés
P09	RDC	IPE INTERIEUR LOC31 COTE EXT	REVETEMENT METALLIQUE	REVETEMENT STRUCTURE	PEINTURE ROUGE	42.227	RENOVATION

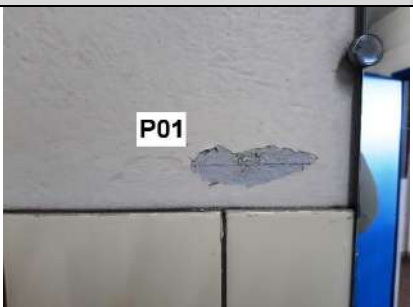
n° 01/22

Références TCT du prélèvement :	P01	
Concentration suivant analyse du Laboratoire :	<0.005	
Localisation du prélèvement :	SANITAIRES HOMME LOC17 – R+1	
Identification du matériau ou revêtement échantillonné :	REVETEMENT MURAL PEINTURE BLANCHE

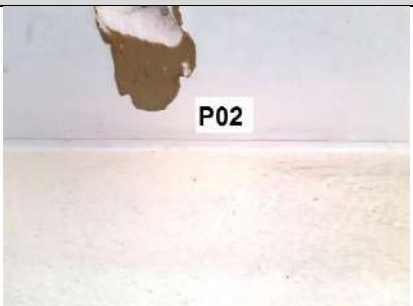
n° 02/22

Références TCT du prélèvement :	P02	
Concentration suivant analyse du Laboratoire :	<0.005	
Localisation du prélèvement :	SANITAIRES FEMME LOC17 – R+1	
Identification du matériau ou revêtement échantillonné :	REVETEMENT MURAL PEINTURE BLANCHE

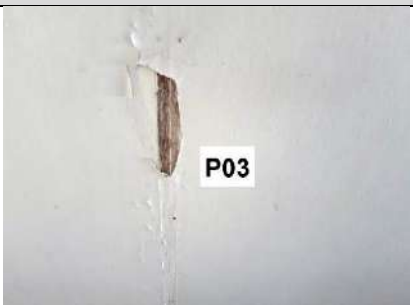
n° 03/22

Références TCT du prélèvement :	P03	
Concentration suivant analyse du Laboratoire :	0.010	
Localisation du prélèvement :	SANITAIRES FEMME LOC17 – R+1	
Identification du matériau ou revêtement échantillonné :	REVETEMENT MURAL PEINTURE BLANCHE

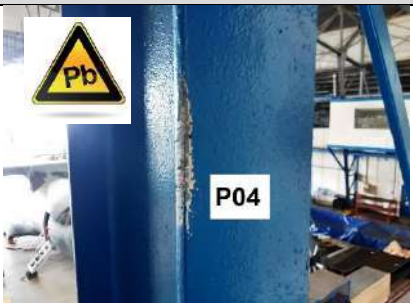
n° 04/22

Références TCT du prélèvement :	P04	
Concentration suivant analyse du Laboratoire :	22.155	
Localisation du prélèvement :	IPE SANITAIRES PATIO LOC16 – R+1	
Identification du matériau ou revêtement échantillonné :	REVETEMENT STRUCTURE PEINTURE BLEUE

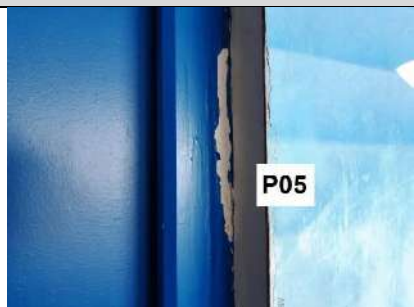
n° 05/22		
Date de prélèvement :	04/11/2022

Références TCT du prélèvement :	P05	
Concentration suivant analyse du Laboratoire :	0.016	
Localisation du prélèvement :	PORTE SANITAIRES FEMME LOC17 – R+1	
Identification du matériau ou revêtement échantillonné :	REVETEMENT STRUCTURE PEINTURE BLEUE

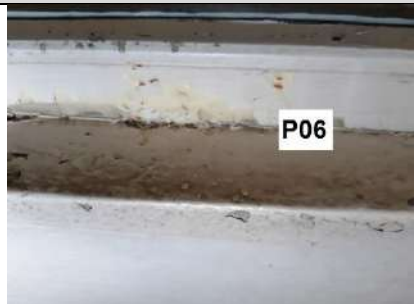
n° 06/22		
Date de prélèvement :	04/11/2022

Références TCT du prélèvement :	P06	
Concentration suivant analyse du Laboratoire :	0.076	
Localisation du prélèvement :	MUR INTERIEUR LOC15 – R+1	
Identification du matériau ou revêtement échantillonné :	REVETEMENT MURAL PEINTURE BLANCHE

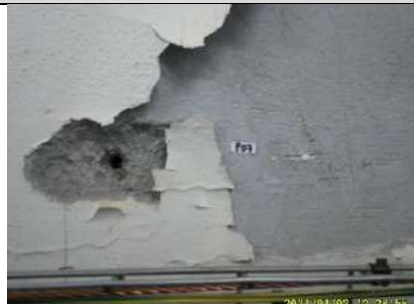
n° 07/22		
Date de prélèvement :	04/11/2022

Références TCT du prélèvement :	P07	
Concentration suivant analyse du Laboratoire :	0.028	
Localisation du prélèvement :	MUR INTERIEUR LOC31 COTE FACADE - RDC	
Identification du matériau ou revêtement échantillonné :	REVETEMENT MURAL PEINTURE BLANCHE MULTICOUCHE

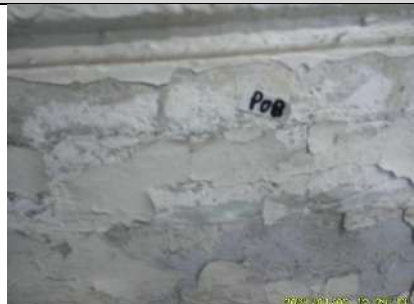
n° 08/22		
Date de prélèvement :	04/11/2022

Références TCT du prélèvement :	P08	
Concentration suivant analyse du Laboratoire :	<0.005	
Localisation du prélèvement :	MUR INTERIEUR LOC31 COTE INT - RDC	
Identification du matériau ou revêtement échantillonné :	REVETEMENT MURAL PEINTURE BLANCHE MULTICOUCHE

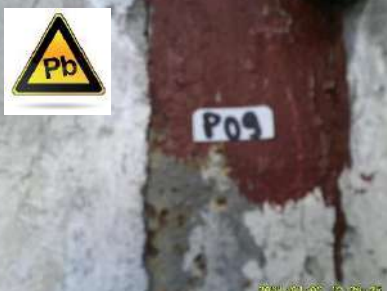
n° 09/22

Références TCT du prélèvement :	P09	
Concentration suivant analyse du Laboratoire :	42.227	
Localisation du prélèvement :	IPE INTERIEUR LOC31 COTE EXT - RDC	
Identification du matériau ou revêtement échantillonné :	REVETEMENT STRUCTURE PEINTURE ROUGE

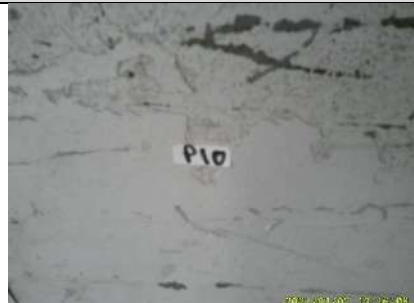
n° 10/22

Références TCT du prélèvement :	P10	
Concentration suivant analyse du Laboratoire :	0.057	
Localisation du prélèvement :	PORTE EXTERIEUR LOC07 - RDC	
Identification du matériau ou revêtement échantillonné :	REVETEMENT MURAL PEINTURE GRISE

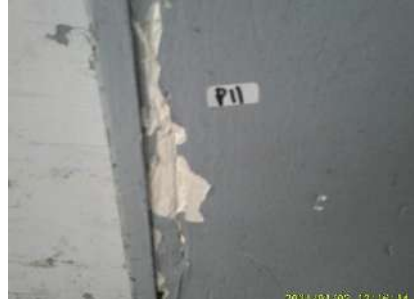
n° 11/22

Références TCT du prélèvement :	P11	
Concentration suivant analyse du Laboratoire :	<0.005	
Localisation du prélèvement :	PORTE EXTERIEUR LOC07 - RDC	
Identification du matériau ou revêtement échantillonné :	REVETEMENT MURAL PEINTURE GRISE

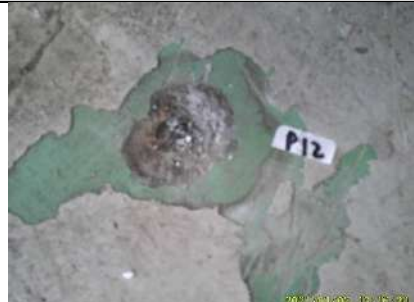
n° 12/22

Références TCT du prélèvement :	P12	
Concentration suivant analyse du Laboratoire :	0.012	
Localisation du prélèvement :	SOL INTERIEUR LOC07 - RDC	
Identification du matériau ou revêtement échantillonné :	REVETEMENT SOL PEINTURE GRISE MULTICOUCHE

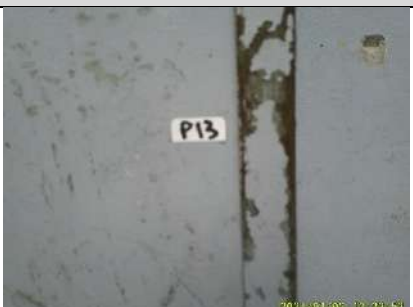
n° 13/22

Références TCT du prélèvement :	P13	
Concentration suivant analyse du Laboratoire :	0.041	
Localisation du prélèvement :	PORTE INTERIEUR LOC07 - RDC	
Identification du matériau ou revêtement échantillonné :	REVETEMENT MURAL PEINTURE GRISE

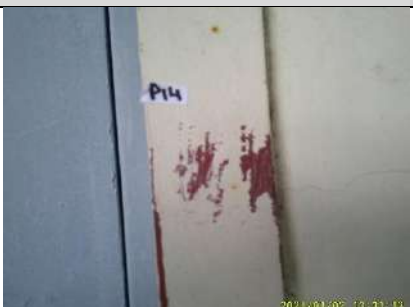
n° 14/22

Références TCT du prélèvement :	P14	
Concentration suivant analyse du Laboratoire :	0.011	
Localisation du prélèvement :	IPE PORTE EXTERIEUR LOC07 - RDC	
Identification du matériau ou revêtement échantillonné :	REVETEMENT STRUCTURE PEINTURE BLANCHE MULTICOUCHE

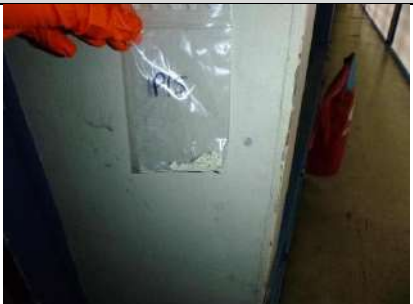
n° 15/22

Références TCT du prélèvement :	P15	
Concentration suivant analyse du Laboratoire :	0.171	
Localisation du prélèvement :	MUR INTERIEUR LOC31 – R+1	
Identification du matériau ou revêtement échantillonné :	REVETEMENT MURAL PEINTURE BLANCHE

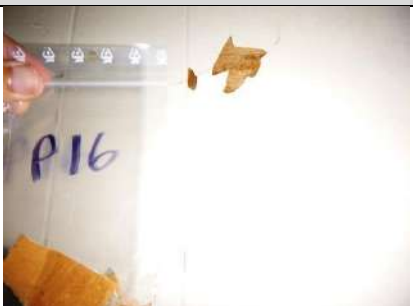
n° 16/22

Références TCT du prélèvement :	P16	
Concentration suivant analyse du Laboratoire :	0.028	
Localisation du prélèvement :	MUR INTERIEUR LOC07 – R+1	
Identification du matériau ou revêtement échantillonné :	REVETEMENT MURAL PEINTURE BLANCHE

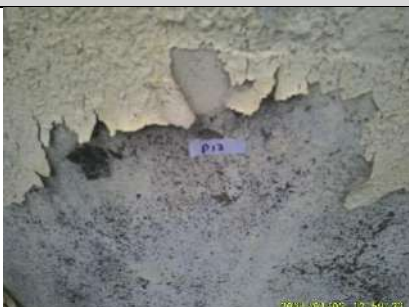
n° 17/22

Références TCT du prélèvement :	P17	
Concentration suivant analyse du Laboratoire :	<0.005	
Localisation du prélèvement :	FACADE EXTERIEUR LOC15 - RDC	
Identification du matériau ou revêtement échantillonné :	REVETEMENT BARDAGE PEINTURE BLANCHE

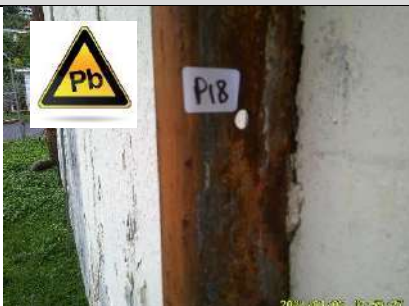
n° 18/22

Références TCT du prélèvement :	P18	
Concentration suivant analyse du Laboratoire :	7.581	
Localisation du prélèvement :	IPE FACADE EXTERIEUR LOC15 - RDC	
Identification du matériau ou revêtement échantillonné :	REVETEMENT STRUCTURE PEINTURE MARRON

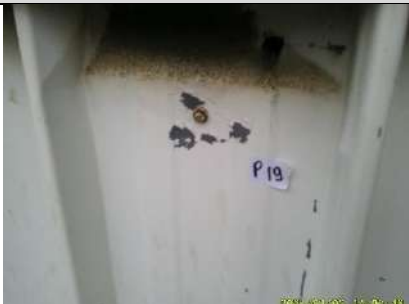
n° 19/22

Références TCT du prélèvement :	P19	
Concentration suivant analyse du Laboratoire :	0.022	
Localisation du prélèvement :	FACADE EXTERIEUR LOC14 - RDC	
Identification du matériau ou revêtement échantillonné :	REVETEMENT MURAL PEINTURE BLANCHE

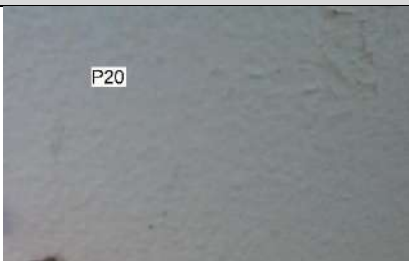
n° 20/22

Références TCT du prélèvement :	P20	
Concentration suivant analyse du Laboratoire :	<0.005	
Localisation du prélèvement :	MUR INTERIEUR LOC11 - RDC	
Identification du matériau ou revêtement échantillonné :	REVETEMENT MURAL PEINTURE BLANCHE

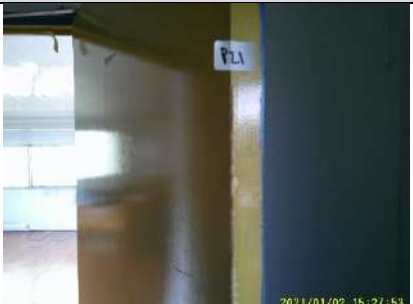
° 21/22

Références TCT du prélèvement :	P21	
Concentration suivant analyse du Laboratoire :	0.476	
Localisation du prélèvement :	PORTE LOC09/10 - RDC	
Identification du matériau ou revêtement échantillonné :	REVETEMENT MURAL PEINTURE JAUNE

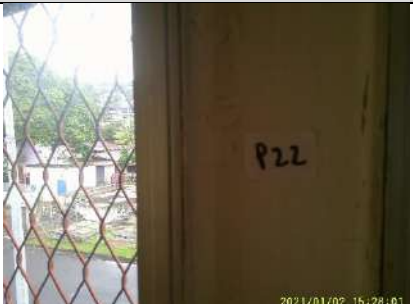
n° 22/22

Références TCT du prélèvement :	P22	
Concentration suivant analyse du Laboratoire :	<0.005	
Localisation du prélèvement :	SALLE DE BAIN - RDC	
Identification du matériau ou revêtement échantillonné :	REVETEMENT MURAL PEINTURE BLANCHE
