RESTRUCTURATION DE LA BARRE D'ATELIER SUR LE SITE DES CHUTES LAVIE À MARSEILLE

Dossier
DIAGNOSTIC

DIAGNOSTIC - *février 2021 – V3*

RESTRUCTURATION DE LA BARRE D'ATELIER SUR LE SITE DES CHUTES
LAVIE 13013 MARSEILLE

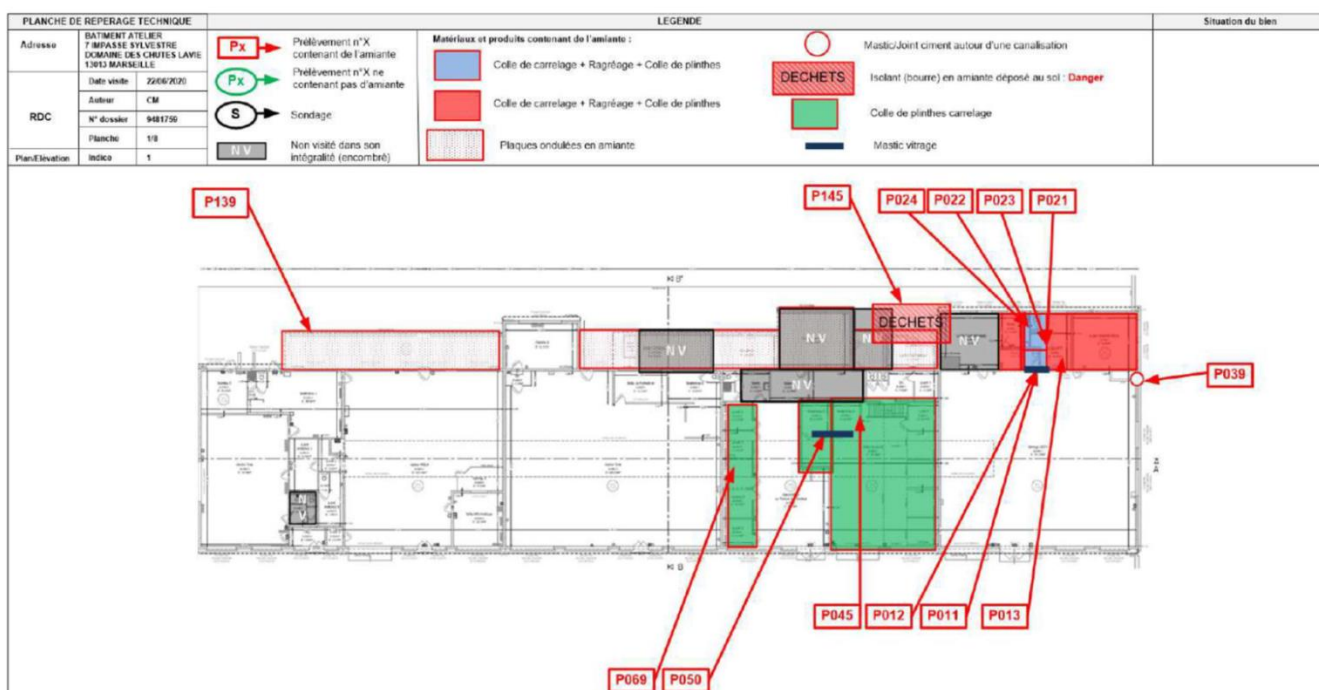
Un diagnostic amiante a été réalisé par Veritas le 23/06/2020 complété le 17/12/2020 révélant la présence d'amiante en particulier dans les locaux annexes à l'Est qui seront à démolir (PST, peinture cuve à mazout, colles de plinthes et de sols, mastics etc..) mais aussi partiellement dans le bâtiment que nous souhaitons conserver (colle des carrelages et plinthes en vert) De ce fait des travaux de désamiantage seront nécessaires à réaliser par une entreprise spécialisée. **Un nombre importants de locaux à démolir ainsi que les combles de la charpente n'ont pas été visités par veritas y compris dans son diag complémentaire, or, ces locaux devront être démolis. Il sera donc nécessaire faire réaliser un diagnostic complémentaire, avant travaux, et permettre au contrôleur d'accéder à ces locaux.**

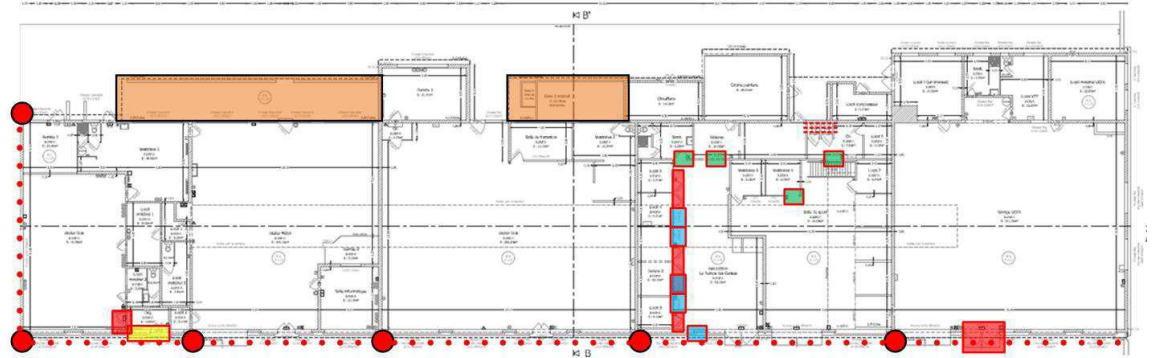
Un diagnostic plomb a été réalisé par Veritas le 17/12/2020 révélant la présence de plomb sur canalisations extérieures (points rouges) , peinture structure métal (beige), peinture portes et cadres de fenêtres (bleu et vert)

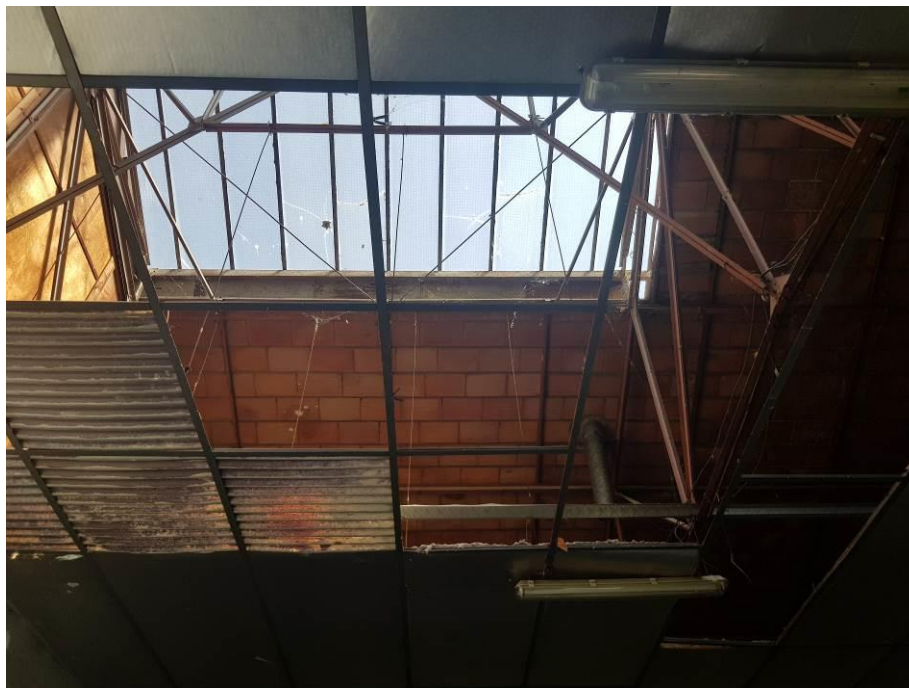
1-Infiltration au droit de la couverture et de la verrière :

De nombreuses infiltrations sont visibles, notamment au niveau de la verrière, ainsi que du verre cassé.

La verrière ainsi que la couverture étant en mauvais état, il y a lieu de les remplacer.

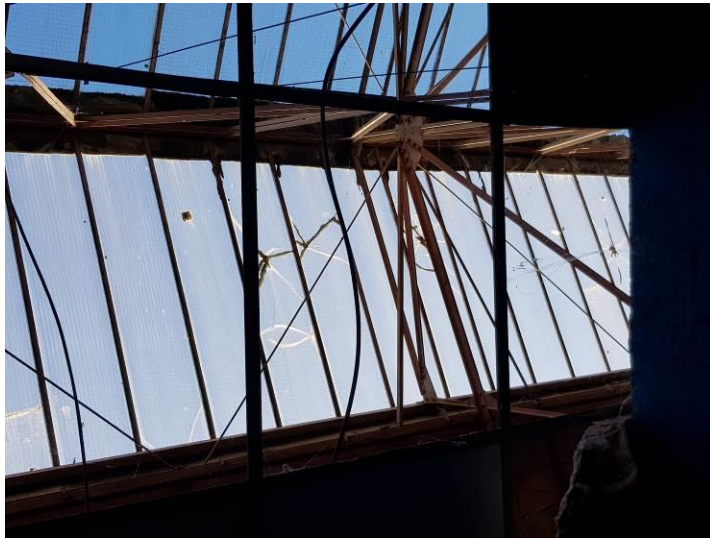
2-Charpente métallique :

Certains profilés sont corrodés ainsi que certains boulons des fixations des assemblages entre profils métalliques, causé par des infiltrations d'eau. Leur rôle d'assemblage n'est plus assuré. De plus, les sections des profils métalliques sont faibles et ne seront pas justifiables pour la résistance au feu ni pour reprendre les charges d'un nouveau complexe de toiture plus moderne

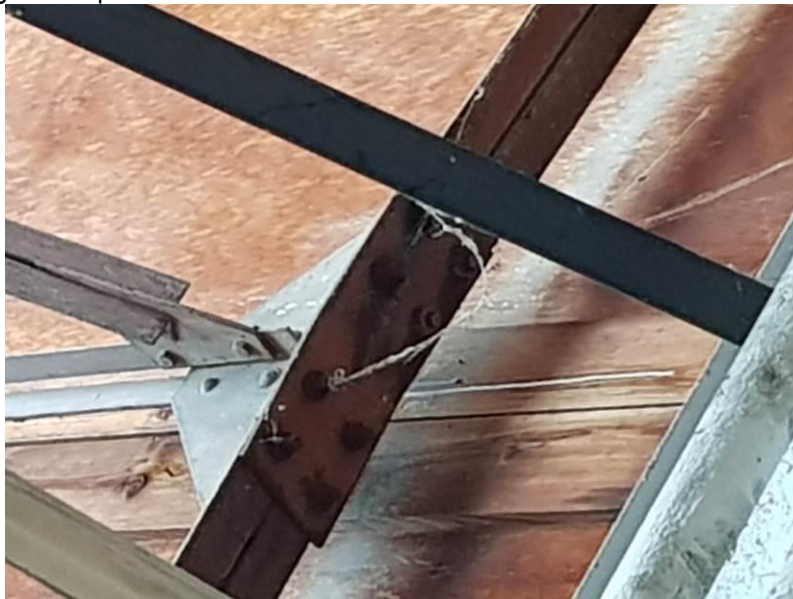
Zone d'assemblage entre profilés corrodée

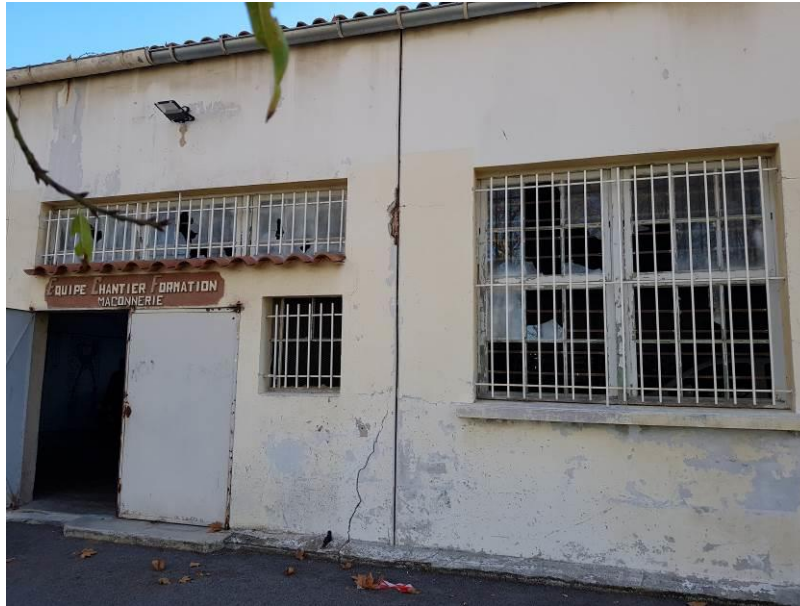
3-Joints de dilatation en façade

Au droit de chaque poteau métallique, engravé dans le mur de façade, soutenant la ferme métallique de la charpente, il y a un un joint de dilatation visble de l'extérieur. On observe que les joints sont dégradés car ils ne sont pas protégés et que des fissures sont apparentes, signe de mouvement structurel.

L'ensemble des joints de dilatation visibles de l'extérieur seront à traiter avec un fond de joint, un joint d'étanchéité, et un couvre joint métallique extérieur, pour supprimer les infiltrations d'eau qui altèrent également les poteaux métalliques.

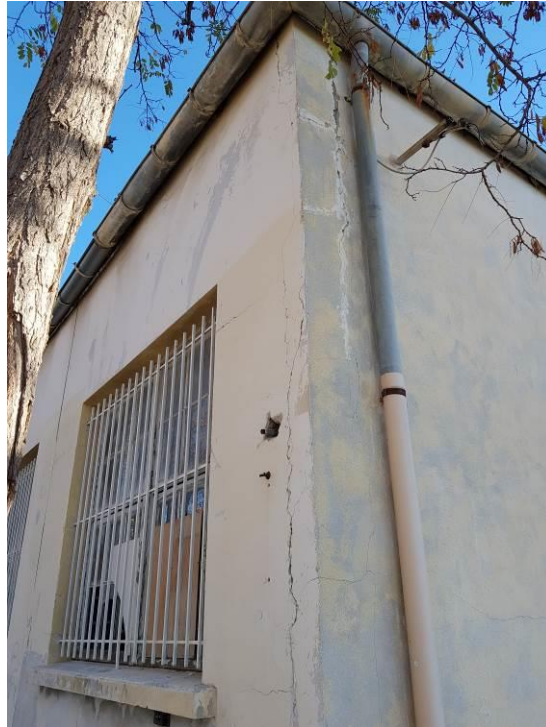
4-Fissures sur le pignon Sud

A l'angle du pignon Nord, on observe des fissures verticales sans doute causées par la traction horizontale du béton,

Il conviendra de suivre l'évolution des fissures du pignon Sud par un fissuromètre et de prévoir une reprise des fissures par un agrafage, en cas d'aggravation. Il sera également nécessaire de vérifier si des venues d'eau ne sont pas à l'origine des dégradations, auquel cas des travaux supplémentaires de drainage devront être mis en place afin que les eaux soient évacuées correctement pour éviter un ravinement du sol en place.

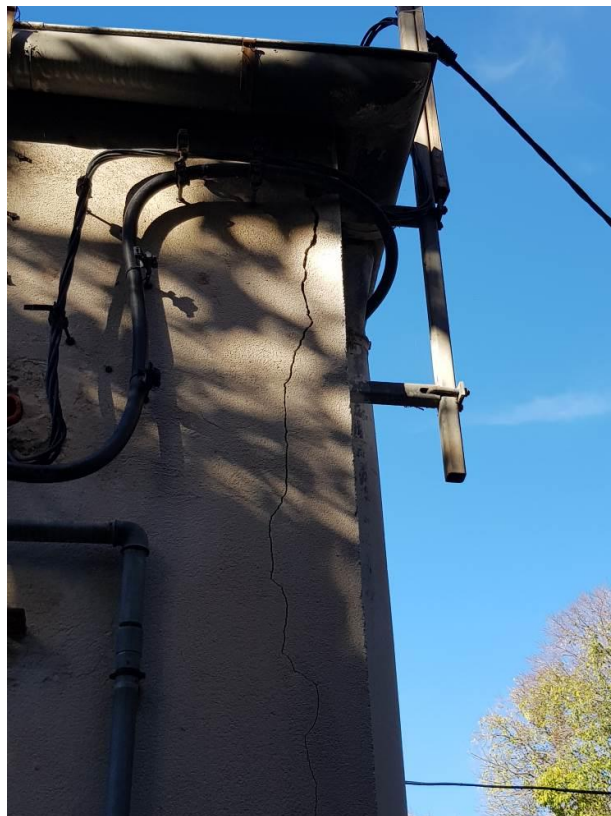
5-Fissures sur le pignon Nord

A l'angle du pignon Nord, on a pu observer une fissure verticale descendante, sans doute, causée par une poussée au vide la charpente.

Afin d'éviter une aggravation, il faudra prévoir de renforcer tous les murs de façades par un chaînage horizontal périphérique permettant ainsi de reprendre la poussée au vide et de traiter les fissures par un mortier de réparation.

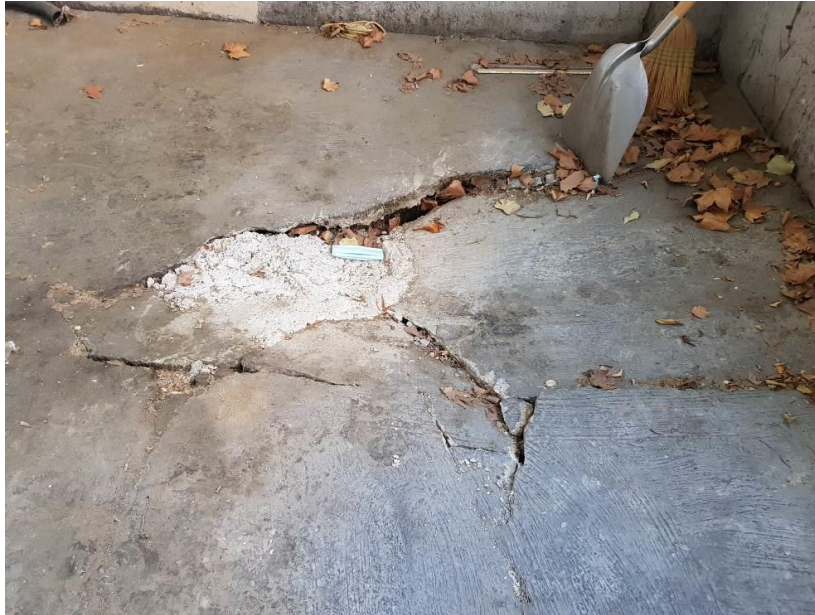
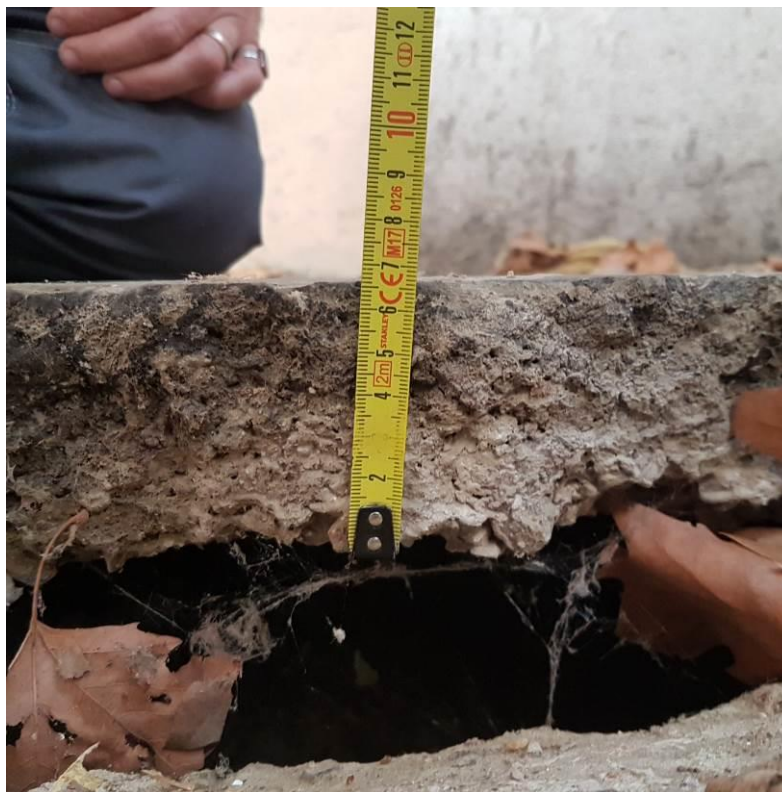
6-Dallage

Nous avons pu constater que le dallage est affaissé de plusieurs centimètres car le terrain sous le dallage n'est plus en place, notamment côté Sud dans le garage. L'épaisseur du dallage est également inférieure à 10 cm.

Au vu des plusieurs affaissements du dallage, il convient de le casser dans sa globalité et de recréer un plancher porté, appuyé sur des murs de soubassement éloignés des fondations existantes afin de ne pas les fragiliser lors de l'ouverture des fouilles. Les fondations seront faites selon les prescriptions du rapport géotechnique. Cette solution est préférable à la reconstitution d'un dallage car il faudrait refaire une couche de forme avec compactage pour obtenir un coefficient Westergarrd de $KW > 50 \text{ Mpa/m}$ ce qui engendrerait de fortes vibrations dans l'ensemble des murs de la structure et pourrait créer de nombreux désordres dans les éléments de structure existante conservée.

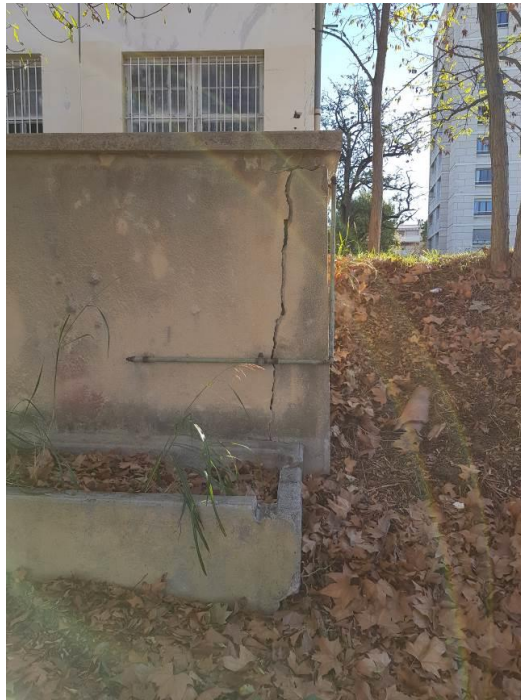
Le mur présente de nombreuses fissures sans doute causées par des mouvements du sol.

Il conviendra de traiter les fissures par un mortier de réparation et de vérifier si des venues d'eau ne sont pas à l'origine des dégradations, auquel cas des travaux supplémentaires de drainage devront être mis en place afin que les eaux soient évacuées correctement pour éviter un ravinement du sol en place.

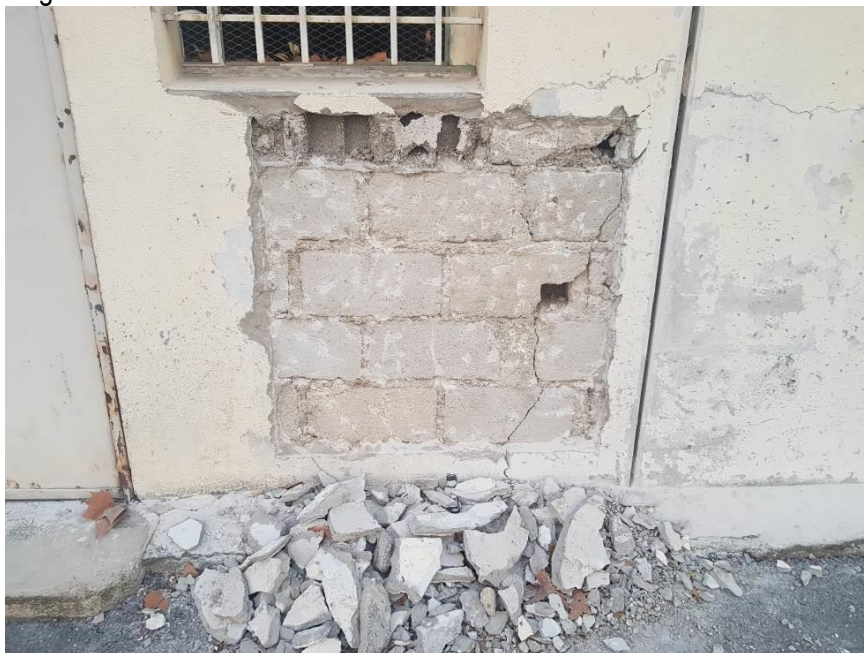
Photos des sondages destructifs réalisés

Les murs de façades et les murs de contreventements à l'intérieur sont en blocs de béton non armés d'épaisseur 20cm minimum
