Pré-Rapport de repérage des matériaux et produits contenant de l'amiante avant réalisation de travaux dans un immeuble bâti

Nom du site : BATIMENT ATELIER

BATIMENT ATELIER
7 IMPASSE SYLVESTRE
DOMAINE DES CHUTES LAVIE
13013 MARSEILLE 13EME ARRONDISS

Numéro d'affaire : 9481759
Référence du rapport : 9481759/S4.4.2.R
Rédigé le : 28/07/2020
Par l'opérateur de repérage : Célia DEREGNAUCOURT
Date de la commande : 22/06/2020

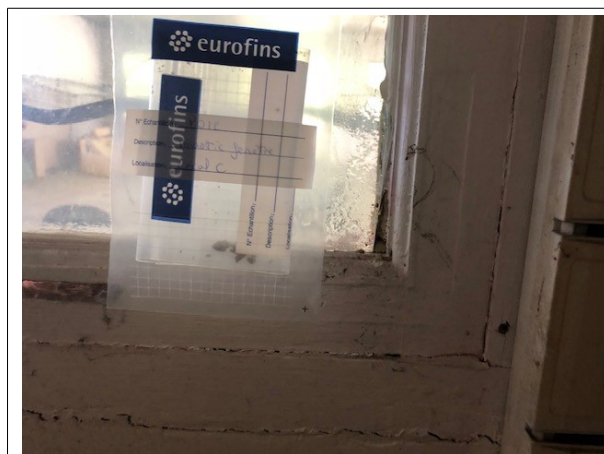
Prélèvement - P011 : BATIMENT ATELIER / Local C - Mastic-
(Présence d'amiante)

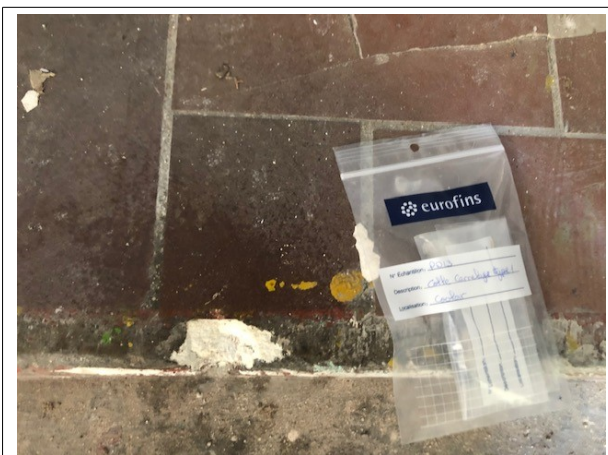
Prélèvement - P012 : BATIMENT ATELIER / Local C - Mastic-
(Présence d'amiante)

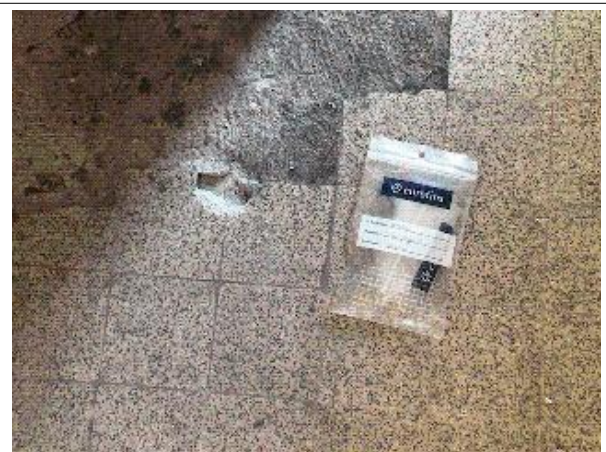
Prélèvement - P039 : BATIMENT ATELIER / GARAGE UPCA - Mastic- (Présence d'amiante)

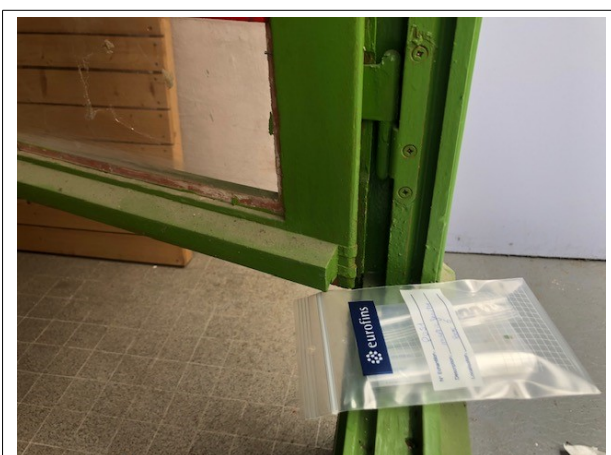
Prélèvement - P050 : BATIMENT ATELIER / Salle de sport /
Vestiaires - Mastic- (Présence d'amiante)
