PRE-RAPPORT DU 08/12/2023 DE LA MISSION DE REPERAGE DES MATERIAUX ET PRODUITS CONTENANT DE L'AMIANTE (MPCA) AVANT REALISATION DE TRAVAUX DANS UN IMMEUBLE BATI

MS23-1003-02-AM

IFSI
2 boulevard du 19 mars 1962
95500 GONESSE

RDC et R+1 (aile droite)

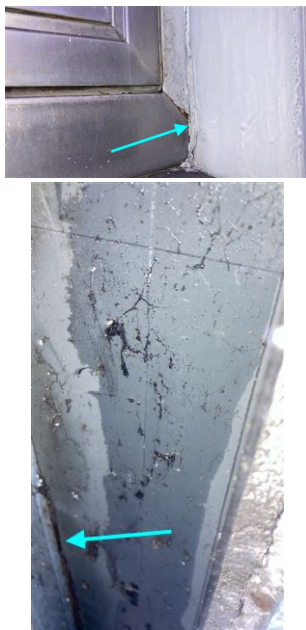
Description des MPCA repérés	Localisation	Estimation Quantité ²	Photos
Joint d'étanchéité (Bitumineux)	Extérieur - Façades	252 ml

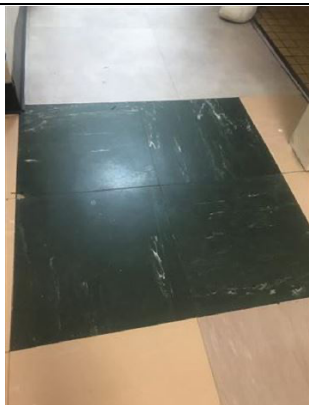
Dalles de sol (Vert bouteille)	RDC - Chambre 5	0,36 m ²

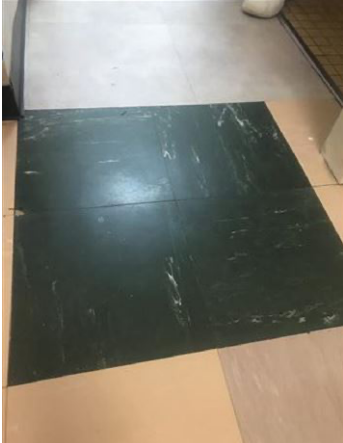
ZPSO-036	<p><u>Localisation</u> : RDC - Chambre 5</p> <p><u>Echantillons</u> :</p> <p><u>Description</u> :</p> <p>Dalles de sol (Vert bouteille)</p>	<p>Présence d'amiante</p> <p>(Suivant documentation consultée : DTA HPE-DIAGS GON20-DTA08 du 23/08/2021)</p>

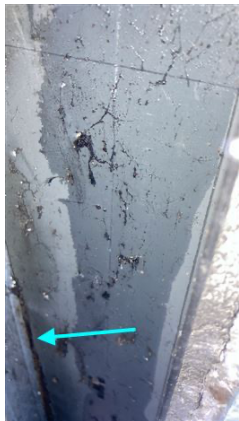
ZPSO-003 : Joint d'étanchéité entre menuiserie et structure				
Niveau : RDC, Extérieur				
Localisation	Partie inspectée	Prélèvement	N° Prélèvement	Photo
Chambre 7	Joint d'étanchéité entre menuiserie et structure	Oui RDC - Chambre 7 : Murs	P003

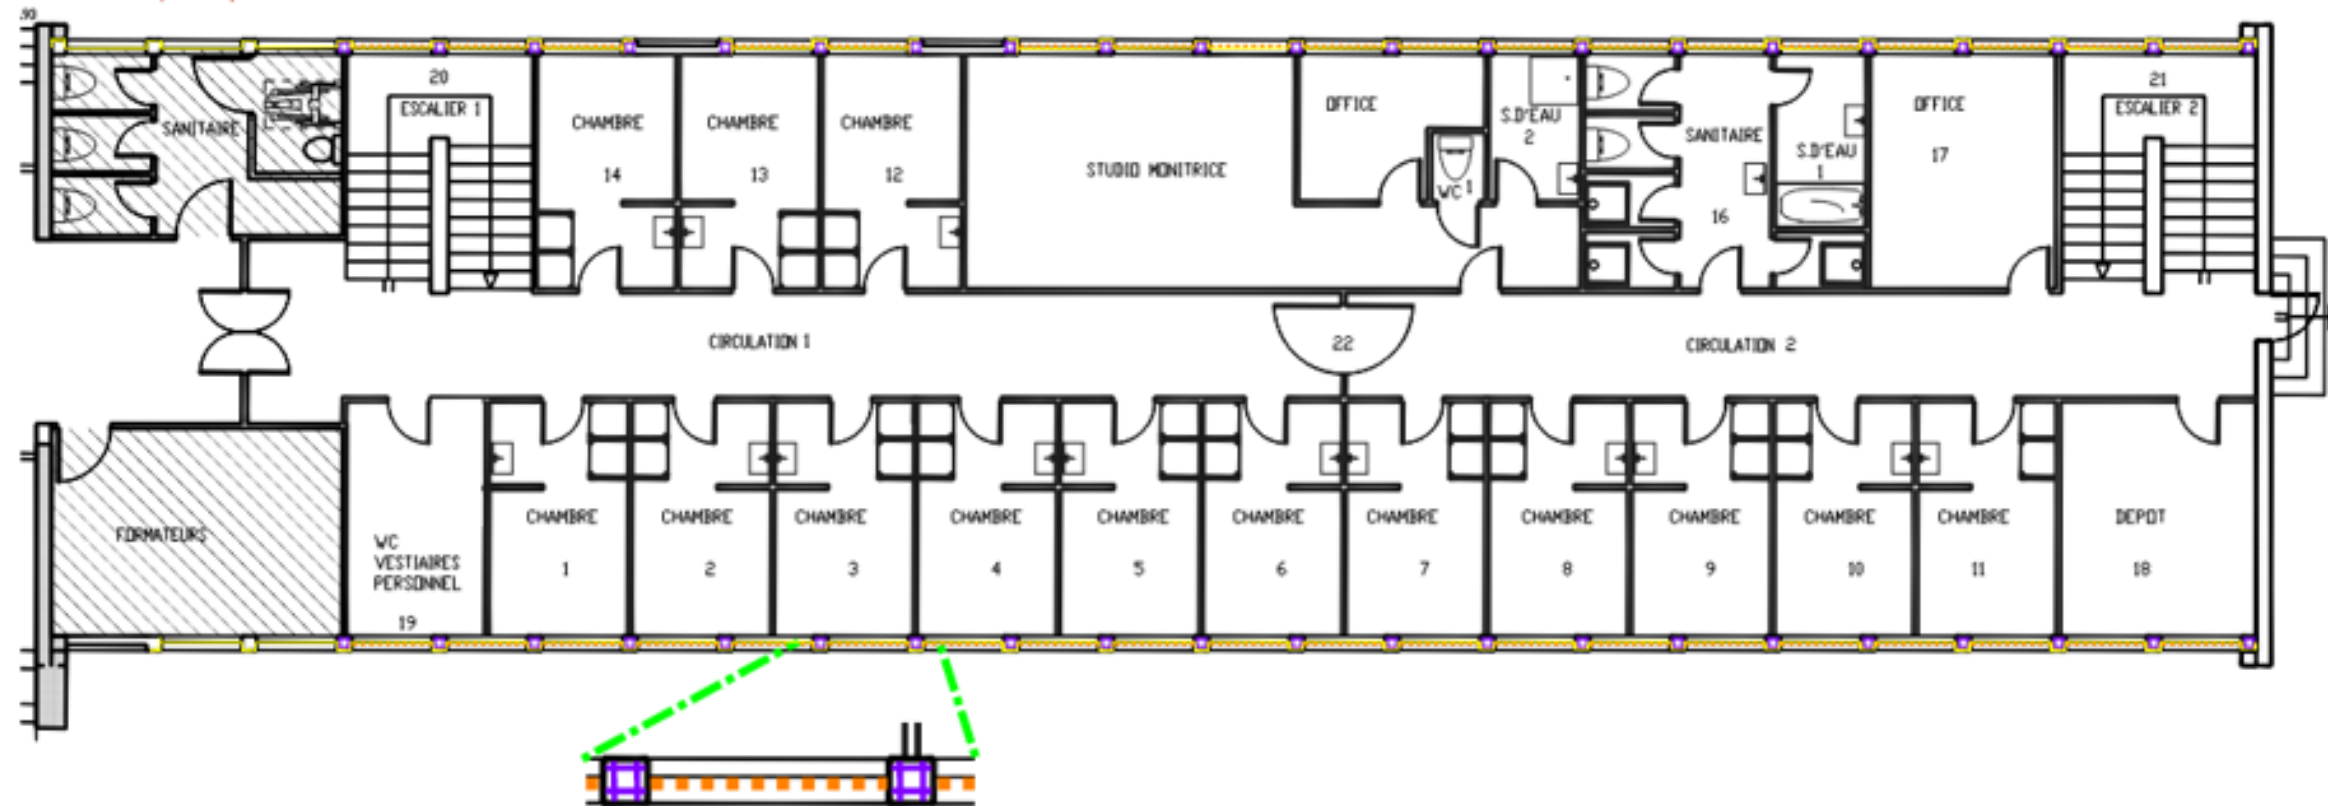
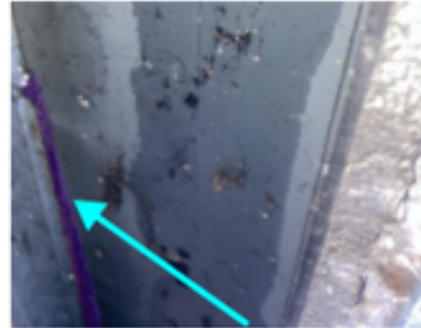
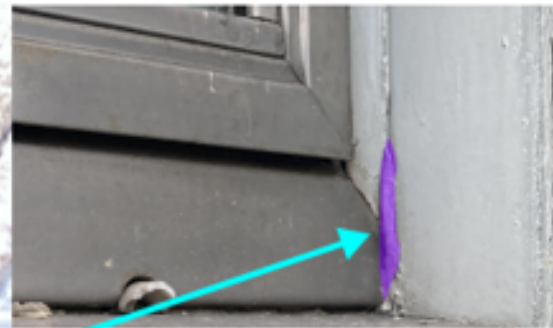
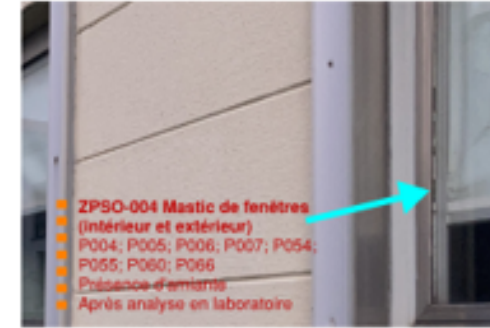
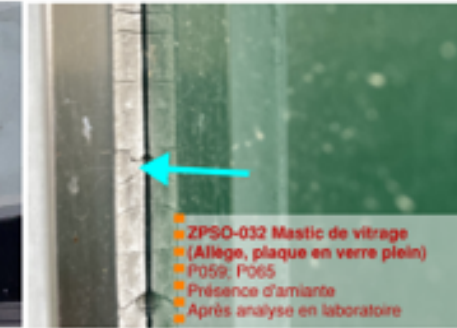
N° 01 / 04

ZPSO-003 Joint d'étanchéité (bitumineux)
P003; P061; P067
Présence d'amiante
Après analyse en laboratoire

ZPSO-004 Mastic de fenêtres
(Intérieur et extérieur)
P004; P005; P006; P007; P054;
P055; P060; P066
Présence d'amiante
Après analyse en laboratoire

ZPSO-032 Mastic de vitrage
(Allège, plaque en verre plein)
P059; P065
Présence d'amiante
Après analyse en laboratoire

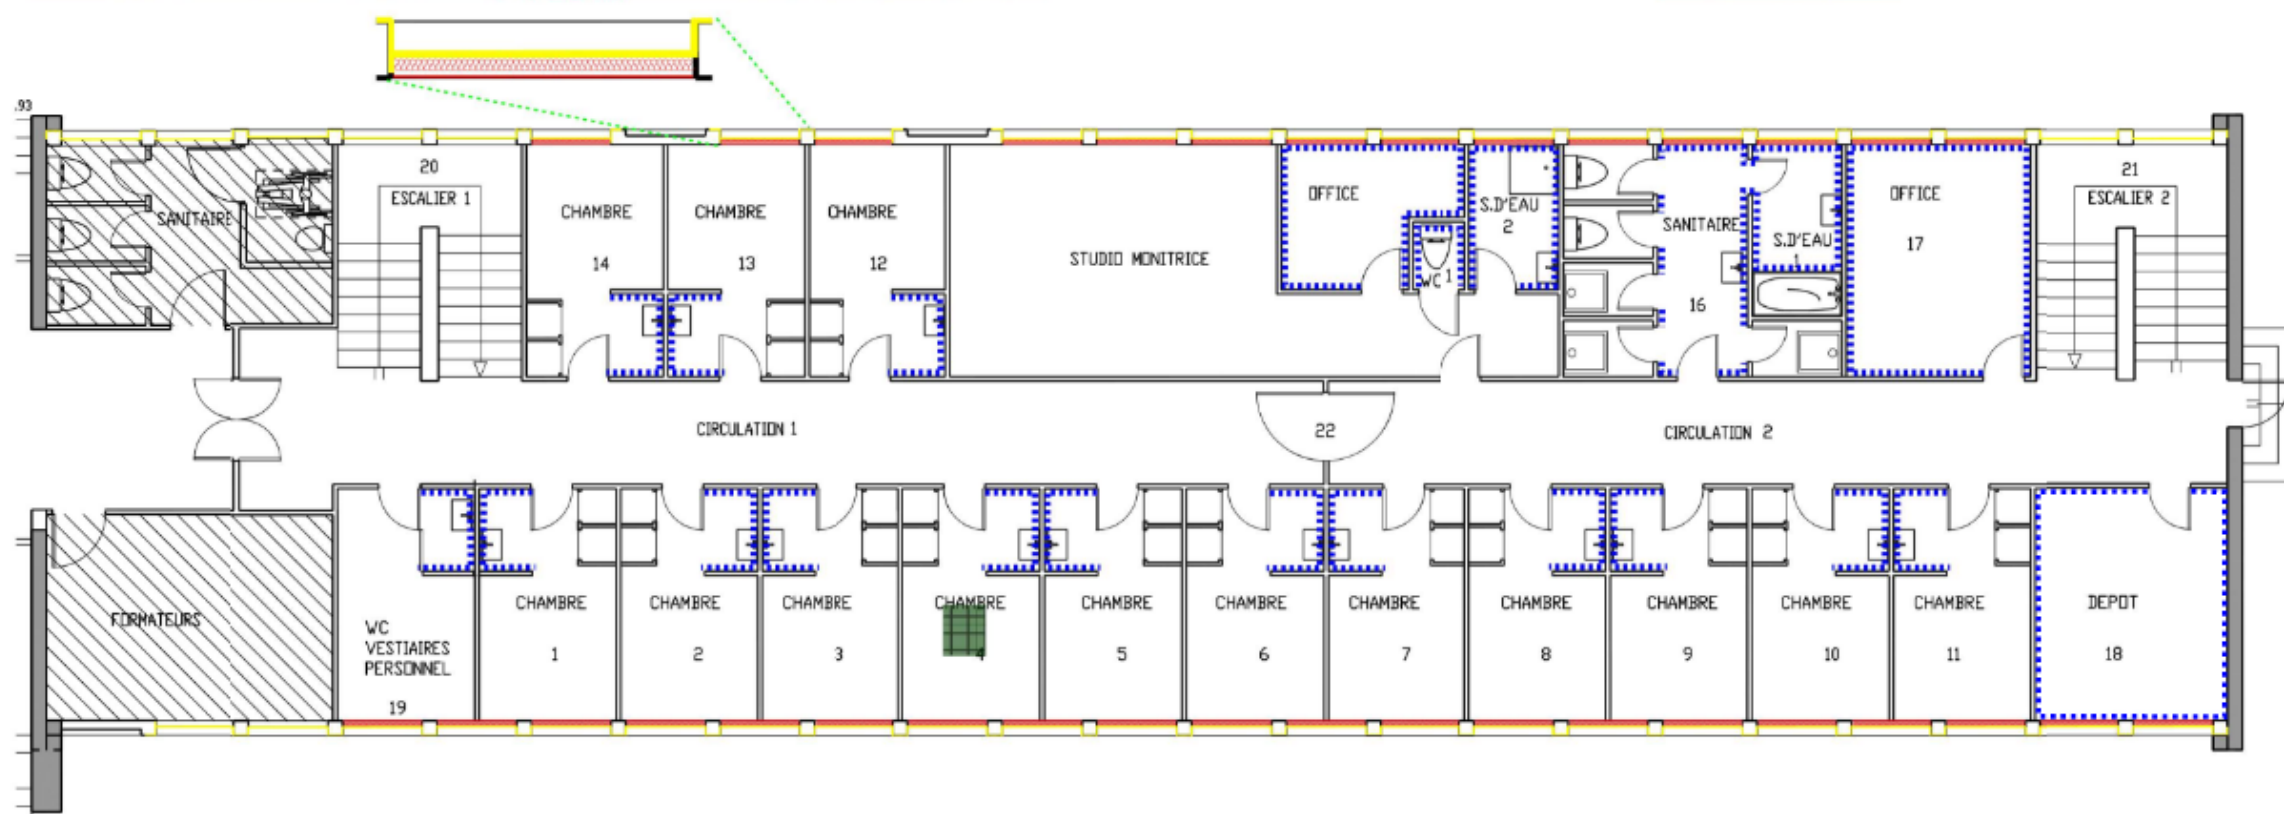
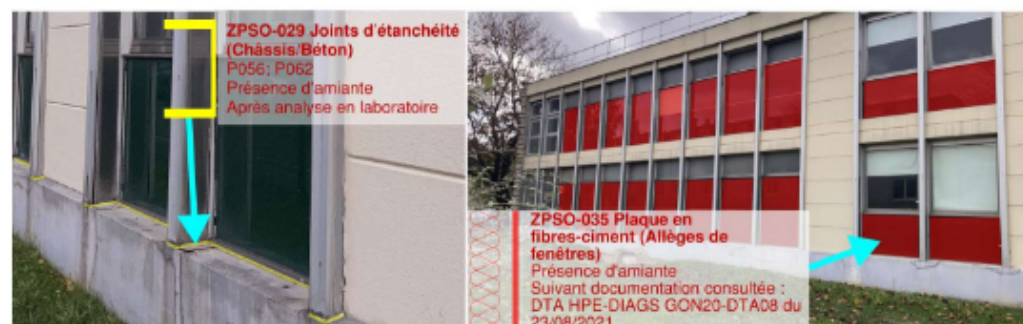
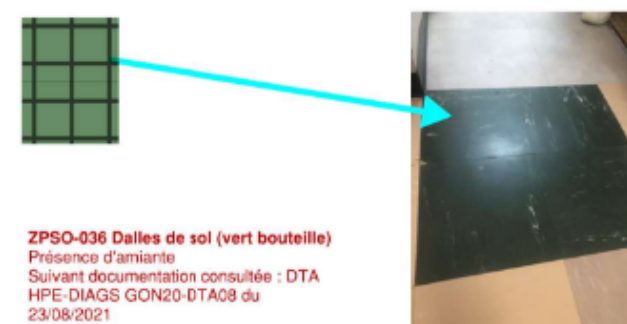
N° 02 / 04

- ZPSO-029 Joints d'étanchéité (Châssis/Béton)**
P056; P062
Présence d'amiante
Après analyse en laboratoire
- ZPSO-035 Plaque en fibres-ciment (Allèges de fenêtres)**
Présence d'amiante
Suivant documentation consultée : DTA HPE-DIAGS GON20-DTA08 du 23/08/2021

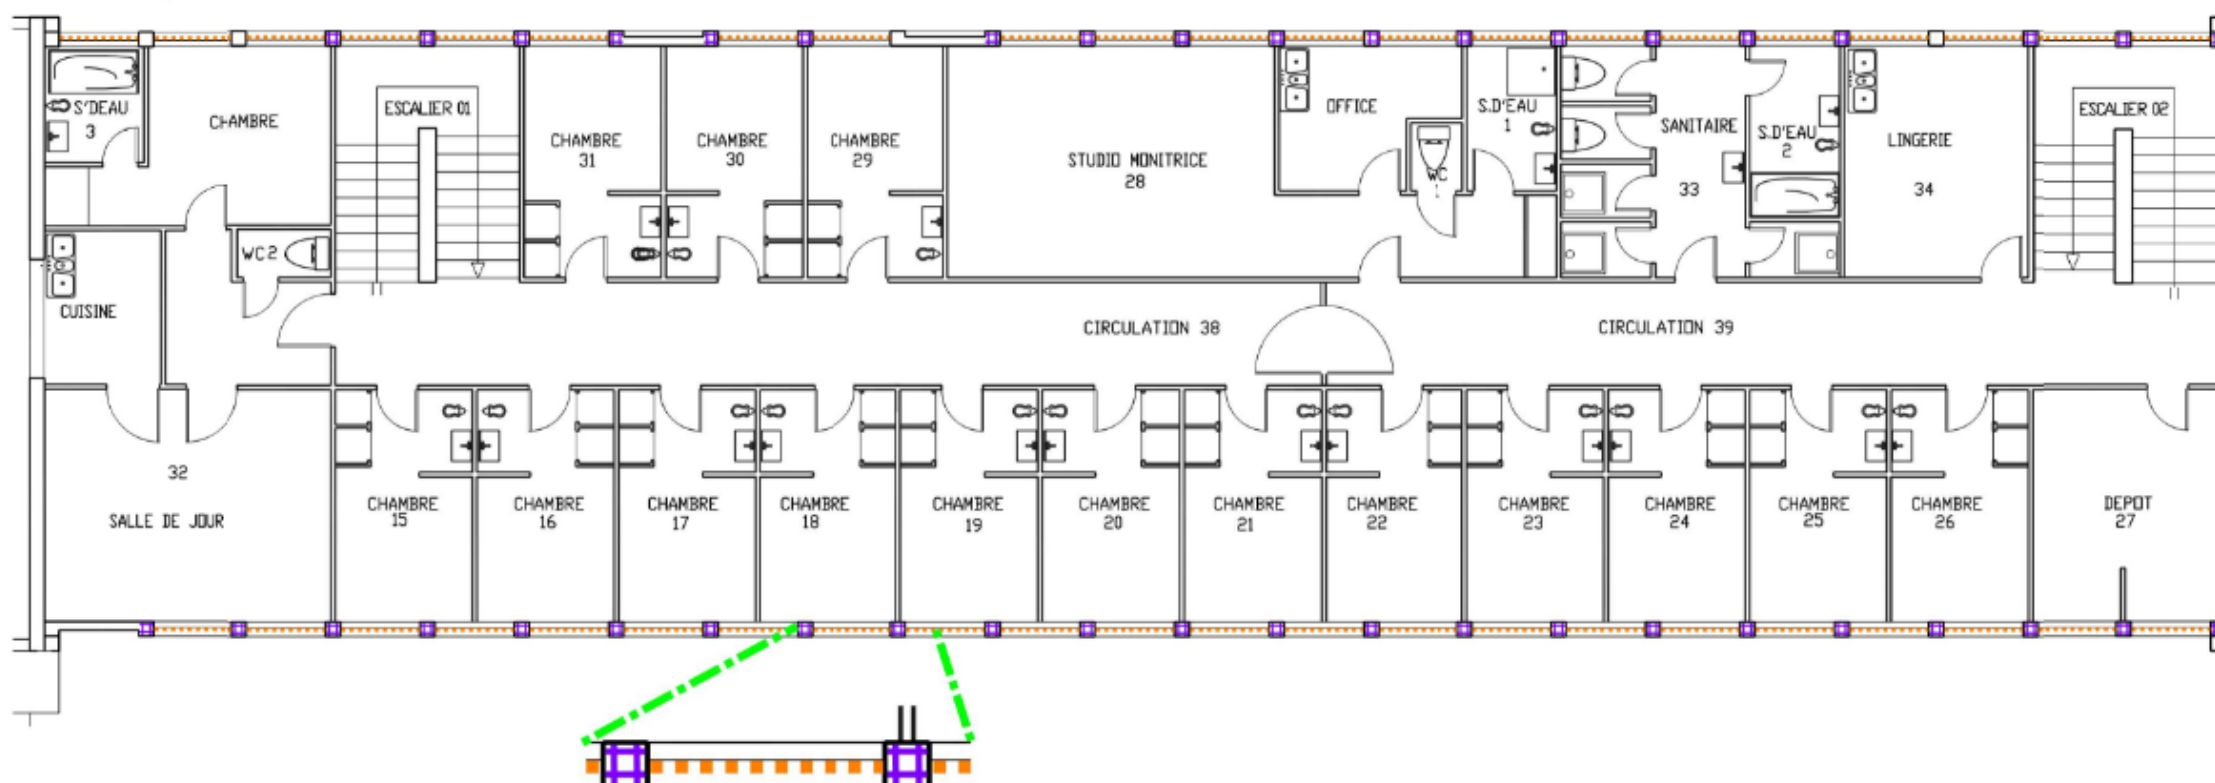
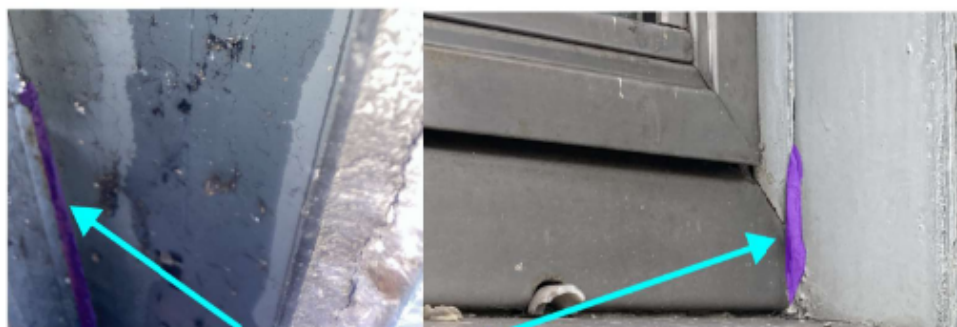
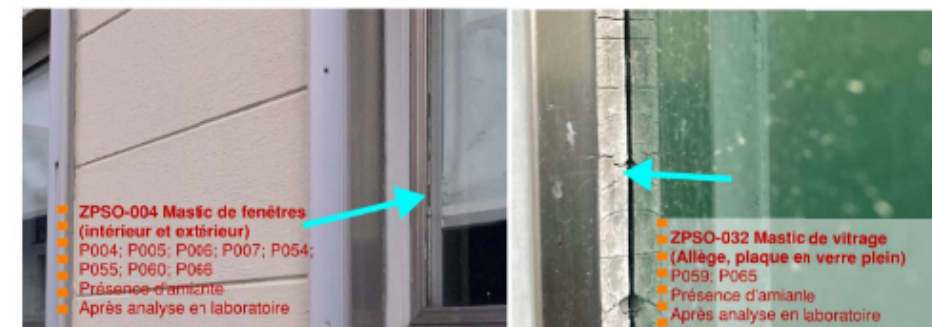
N° 03 / 04

ZPSO-003 Joint d'étanchéité (bitumineux)
P003; P061; P067
Présence d'amiante
Après analyse en laboratoire

ZPSO-004 Mastic de fenêtres (intérieur et extérieur)
P004; P005; P006; P007; P054; P055; P060; P066
Présence d'amiante
Après analyse en laboratoire

ZPSO-032 Mastic de vitrage (Allège, plaque en verre plein)
P059; P065
Présence d'amiante
Après analyse en laboratoire

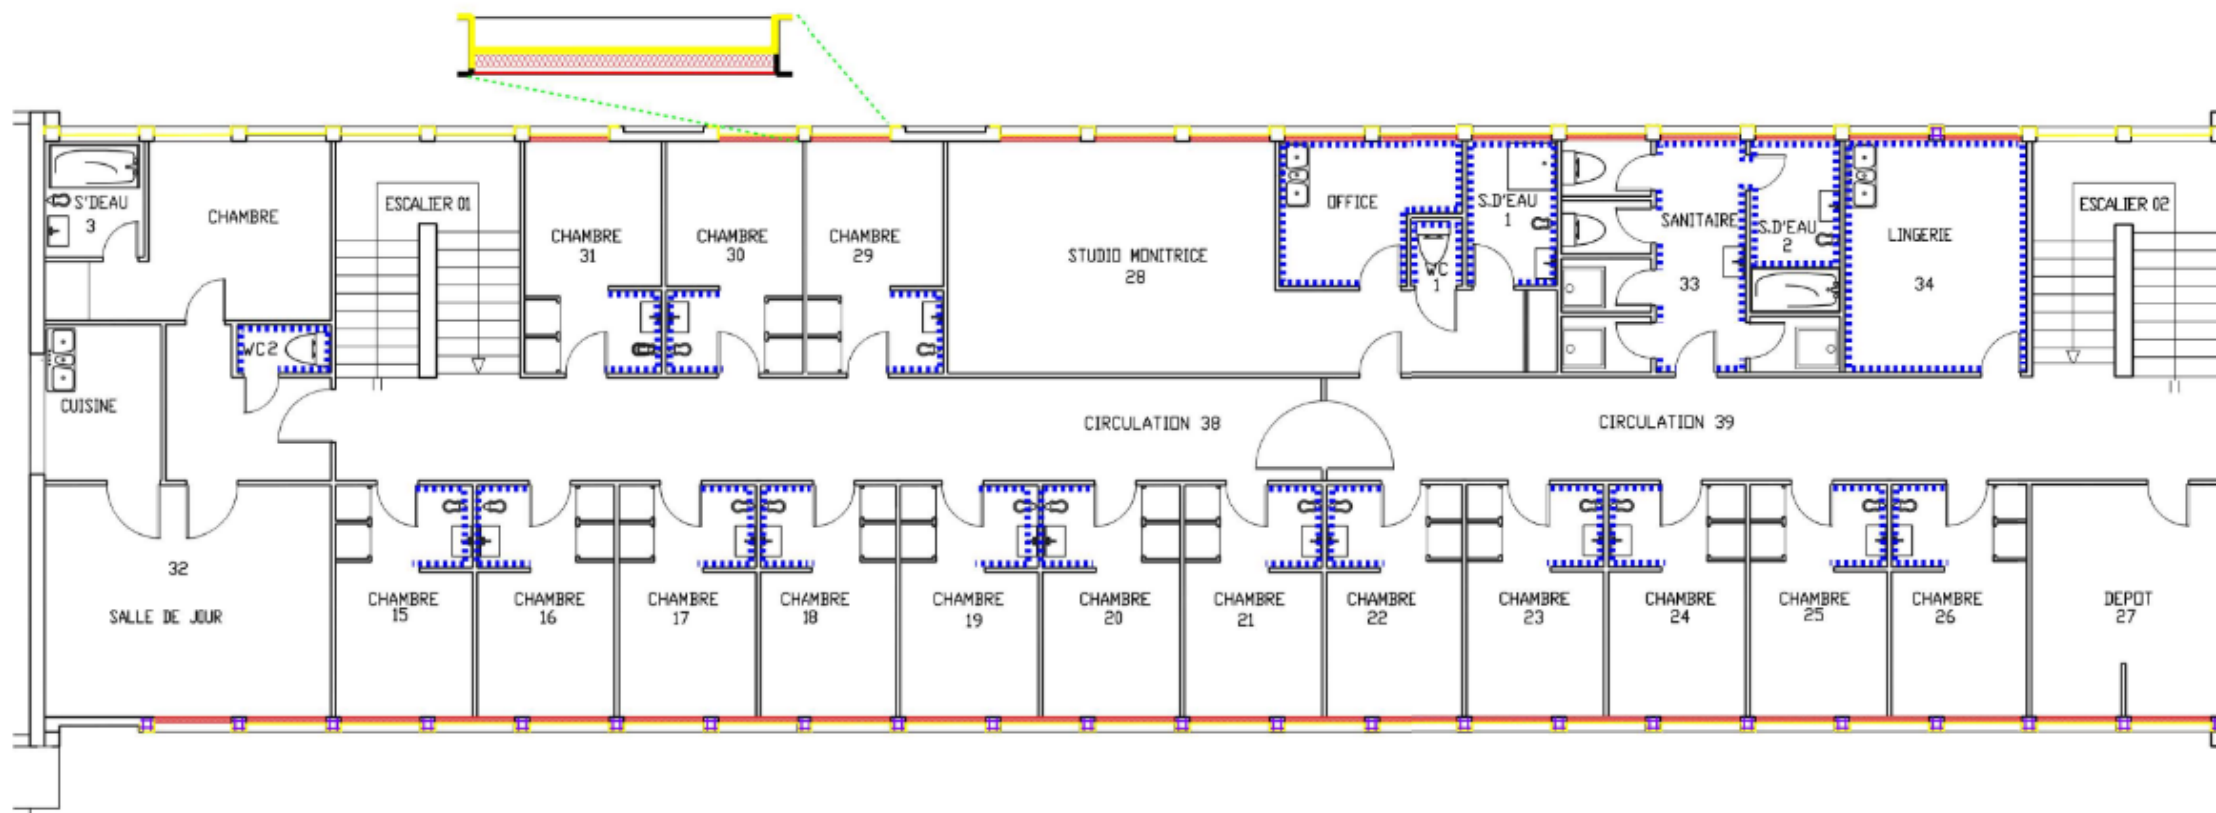
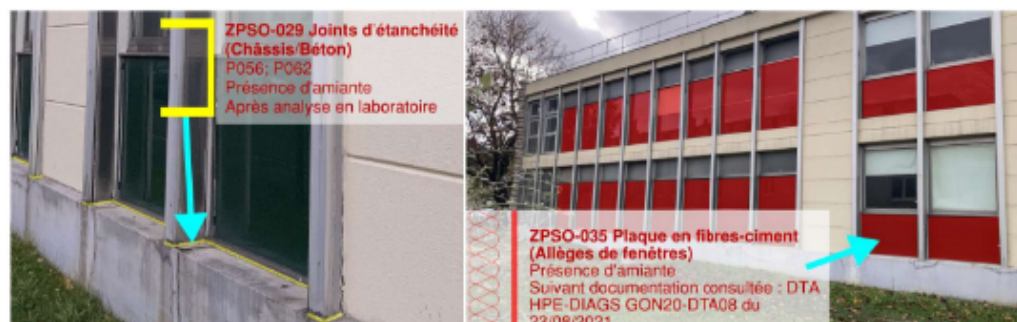
N° 04 / 04 Niveau : R+1

- ZPSO-029 Joints d'étanchéité (Châssis/Béton)**
P056; P062
Présence d'amiante
Après analyse en laboratoire
- ZPSO-035 Plaque en fibres-ciment (Allèges de fenêtres)**
Présence d'amiante
Suivant documentation consultée : DTA HPE-DIAGS
GON20-DTA08 du 23/08/2021
