Réalisation d'un bâtiment d'extension d'unités d'hospitalisation
Site Nord du CHUGA

Temps 1 – Phase 1
Rapport de synthèse et d'étonnement

30/09/2021 – VI

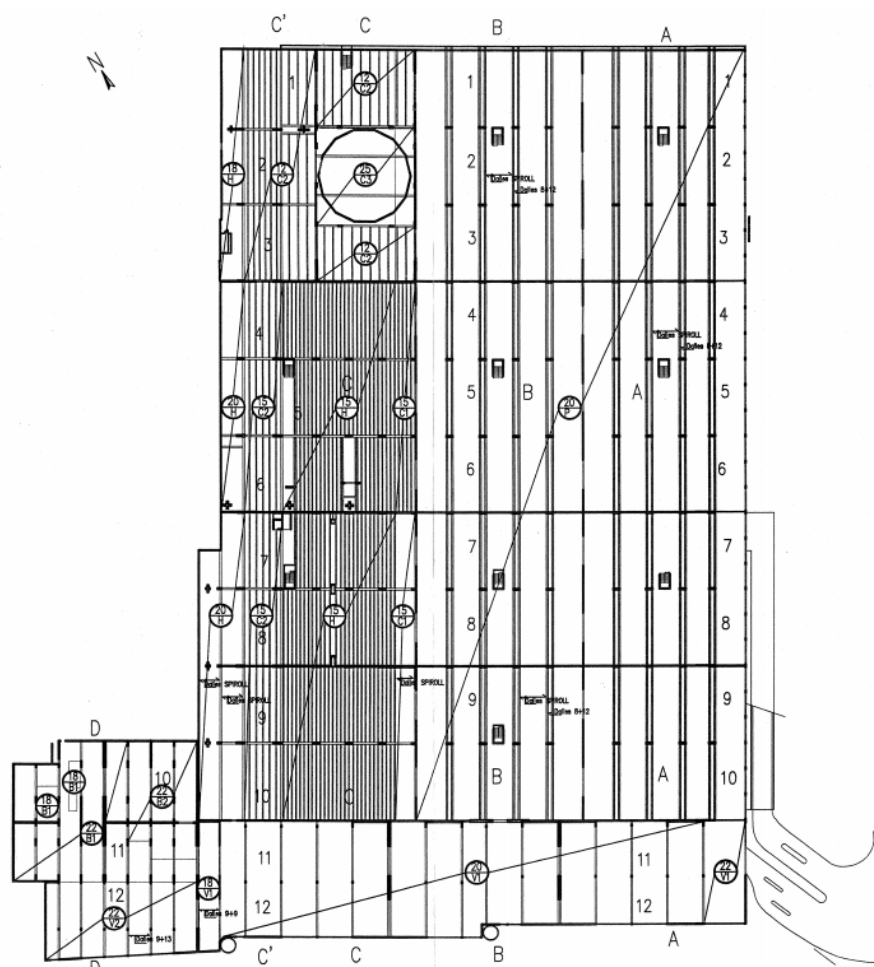
1. Diagnostic SORAETEC 20/03/06

Le PH du parking est d'épaisseur variable (15 à 20 cm), avec des charges admissibles variables selon les zones. La partie la plus ancienne n'est pas dimensionnée aux normes parasismiques.

SURCHARGES:	
zone ancienne	
P :	G=80 kg/m ² étanchéité + protection
	Q=250 kg/m ²
	sur BA brut partie précontrainte : 310 kg/m ²
	sur BA brut partie non précontrainte : 360 kg/m ²
C1 :	Q=600 kg/m ²
C2 :	Q=1000 kg/m ²
H :	Q=2800 kg/m ² terre
C3 :	Q=200 kg/m ²
zone extension	
Parasismique	
Dalle ép. 18 :	450 kg/m ²
Dalle ép. 20 :	500 kg/m ²
Dalle ép. 22 :	550 kg/m ²
B1 :	G=125 kg/m ² cloisons + revêtement
	Q=250 kg/m ²
B2 :	G=125 kg/m ² cloisons + revêtement
	Q=1000 kg/m ²
V1 :	G=150 kg/m ² enrobé
	Q=250 kg/m ²
V2 :	G=150 kg/m ² enrobé
	Q=9t par essieu accès pompier

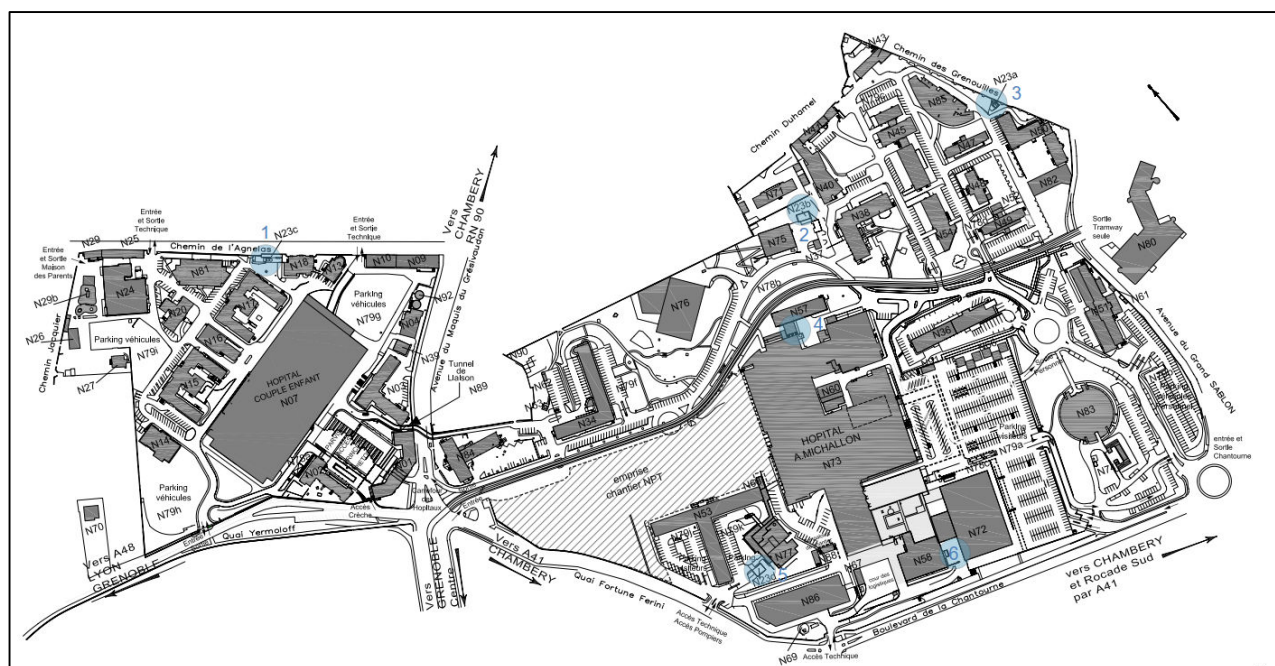
2. Repérage des plateformes FM 1 à 6

L'alimentation de Michallon en O₂ se fait via 2 centrales : une principale (n°1 sur le plan de repérage, dans la cour logistique) et une de secours (n°2 sur le plan de repérage, bâtiment 23b).
