## DOSSIER DE DIAGNOSTIC TECHNIQUE

**Référence : 002EW147925**  
A communiquer pour toute correspondance  
Réalisé le : 04/07/2024  
Référence mandataire : N79

N79 Parking  
BOULEVARD DE LA CHANTOURNE  
38043 GRENOBLE CEDEX

## Rapport de repérage des matériaux et produits contenant de l'amiante avant démolition d'un immeuble bâti

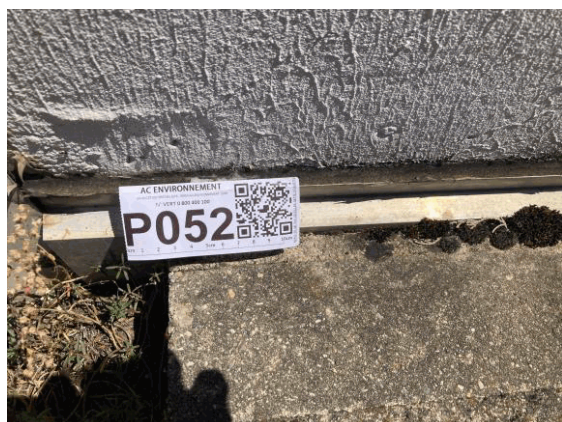
002EW147925 n°52 - 1 (P52) - Parking R+1 - Vol 2  
(Parking 2)

002EW147925 n°52 - 1 (P52)	Parking R+1 - Vol 2 (Parking 2)	Prélèvement négatif
002EW147925 n°53 - 1 (P53)	Parking R+1 - Vol 2 (Parking 2)	Prélèvement négatif
002EW147925 n°54 - 1 (P54)	Parking R+1 - Vol 2 (Parking 2)	Prélèvement négatif
002EW147925 n°55 - 1 (P55)	Parking R+1 - Vol 2 (Parking 2)	Prélèvement négatif
002EW147925 n°56 - 1 (P56)	Parking R+1 - Vol 2 (Parking 2)	Prélèvement négatif
002EW147925 n°57 - 1 (P57)	Parking R+1 - Vol 2 (Parking 2)	Prélèvement négatif
002EW147925 n°58 - 1 (P58)	Parking R+1 - Vol 2 (Parking 2)	Prélèvement négatif

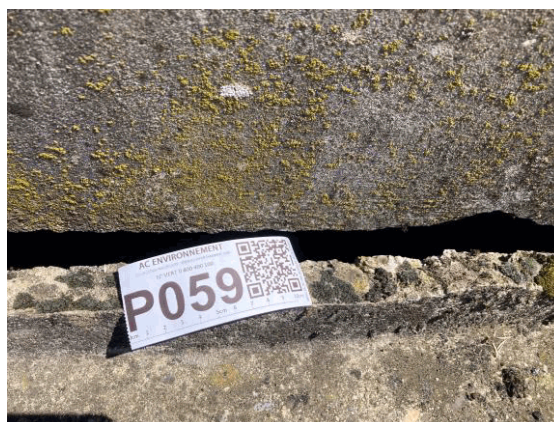
002EW147925 n°59 - 1 (P59) - Parking R+1 - Vol 2  
(Parking 2)

002EW147925 n°59 - 1 (P59)	Parking R+1 - Vol 2 (Parking 2)	Prélevement négatif
S3 - 1 (S3)	Parking R+1 - Vol 2 (Parking 2)	Absence sur présentation de documents
