UNIVERSITE JOSEPH FOURIER (UJF)

DIAGNOSTIC TECHNIQUE

RENOVATION DE LA HALLE TENNIS Yvan Tardres
201 Avenue de Vignate à GIERES

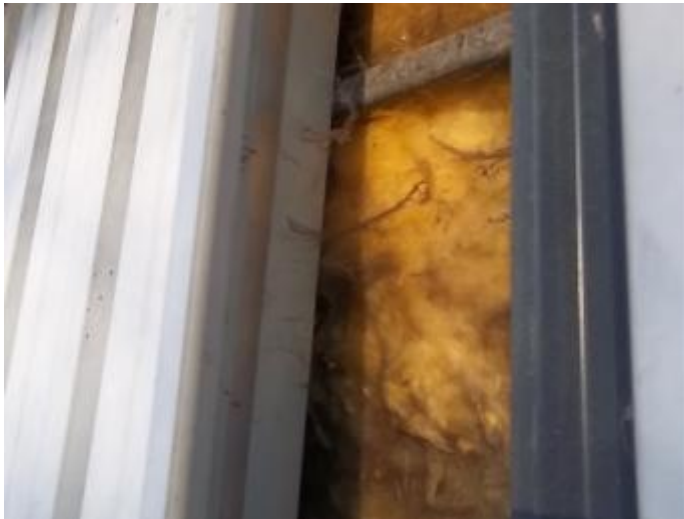
Isolation en décomposition

L'isolation existante est extrêmement réduite et en état de détérioration très avancée. Sa rénovation est indispensable pour améliorer les performances et les coûts d'utilisations du bâtiment.

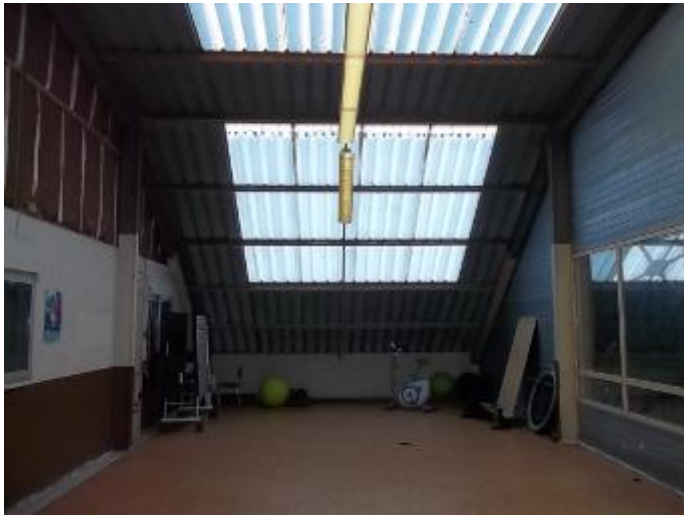
Toiture terrasse en bacs aciers nu

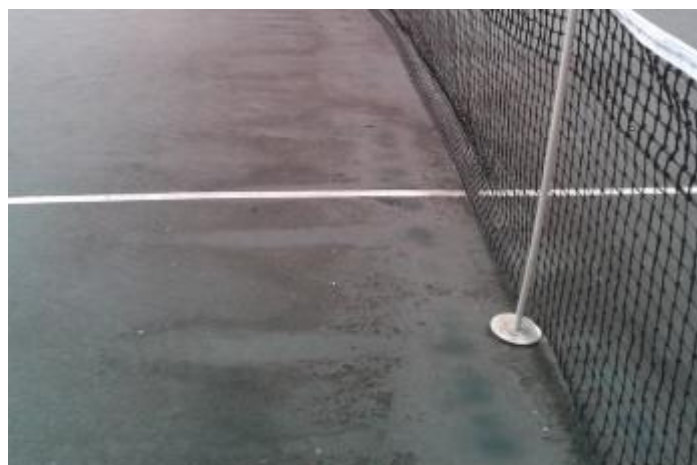
Traces d'humidité au sol

Des traces d'humidités sont observées au sol. Bien qu'un défaut d'étanchéité ne puisse pas être entièrement repoussé, ce problème est dû principalement à un phénomène de condensation. L'air chargé en humidité par la transpiration des joueurs se condense au contact de la paroi froide dépourvu de toute isolation. Ce phénomène est visible et gênant pour les utilisateurs du site.

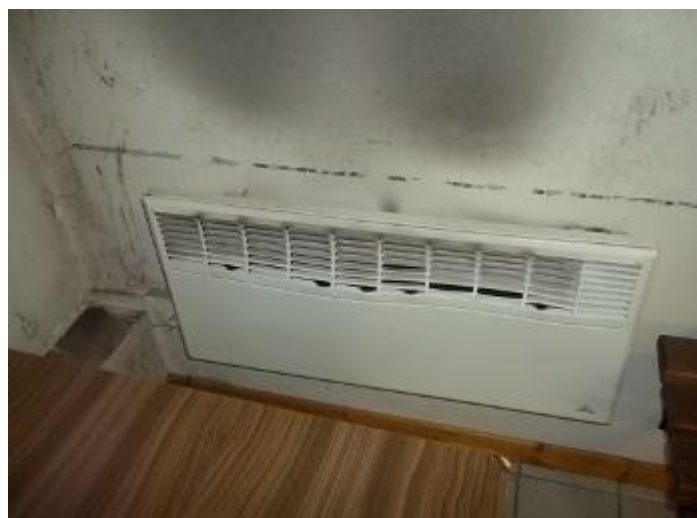
Convecteurs électriques détériorés

Le club house est équipé de convecteurs électriques dans la cafétéria, les bureaux et les vestiaires. Certains de ces appareils ont été détériorés suite à des chocs. Au vu de l'utilisation intermittente du bâtiment le recours à ce système de chauffage est justifié.

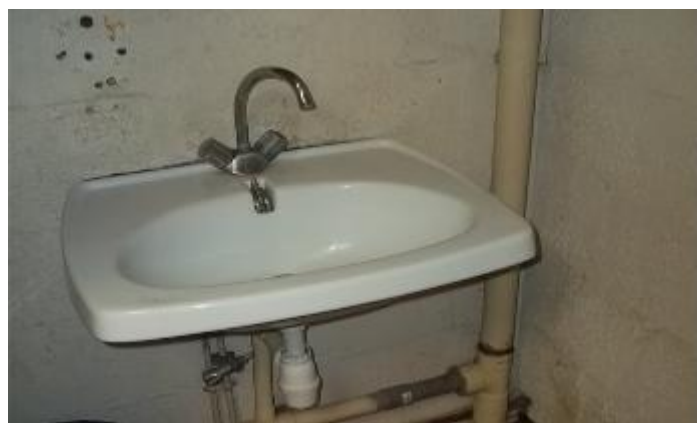
Douches et lavabos équipés de mélangeurs

Les robinets mélangeurs sont aujourd'hui désuets, le réglage du débit et de la température sont imprécis et inconfortable pour l'utilisateur. De plus les longueurs de conduites importantes et sans bouclage entraînent une attente importante pour obtenir de l'eau chaude entraînant un double inconfort pour les utilisateurs.

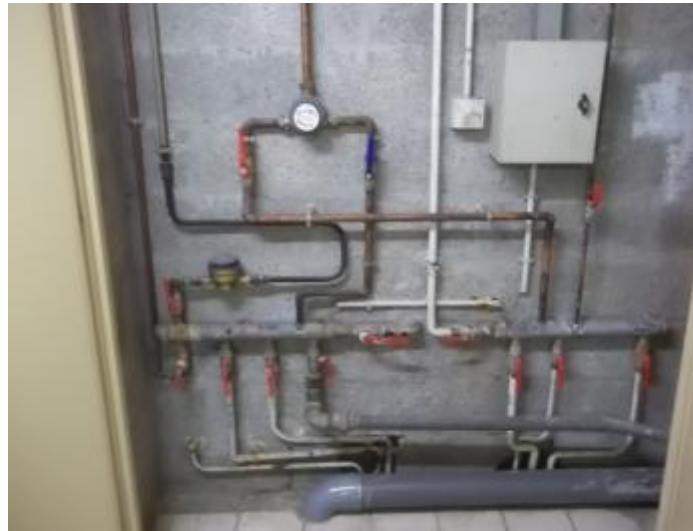
Placard technique plomberie

La distribution est en partie aérienne ou encastrée en dalle. Au vu des circuits accessibles, le réseau est en mauvais état, il est probable que des fuites apparaissent au niveau des joints et autres raccords vieillissants.

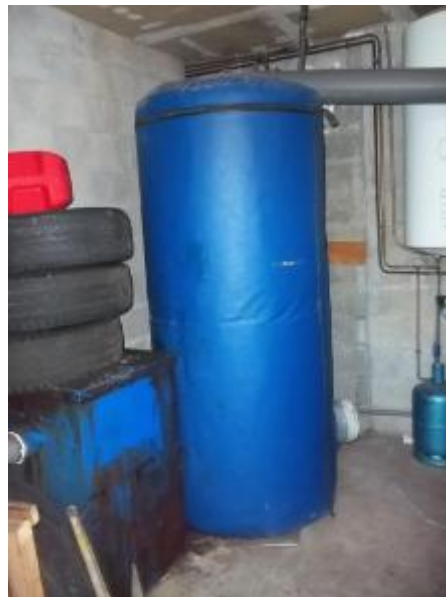
L'eau chaude sanitaire est fournie par un ballon d'eau chaude électrique d'environ 1500 L en local technique, installé dans les années 1990. Ce ballon est vieillissant, il disjoncte fréquemment, sa durée de vie peut être estimée à moins de 2 ans.

Ballon d'eau chaude électrique

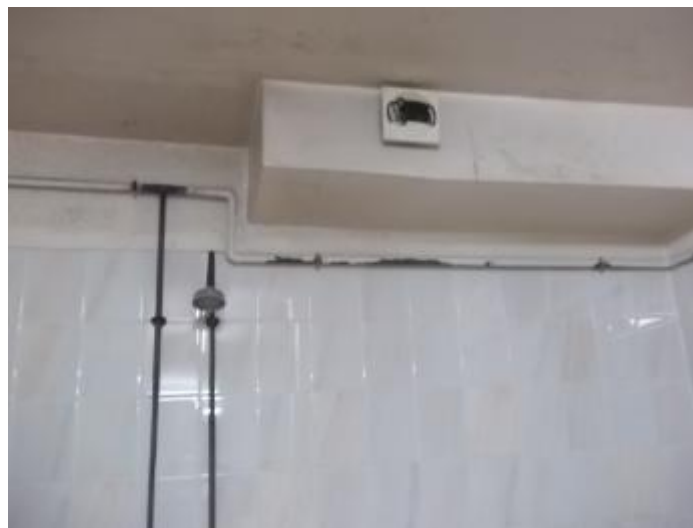
Ventilation simple flux des vestiaires

Une installation de ventilation simple flux extrayant à débit constant est présente dans les vestiaires. Cette installation est limitée et ne semble pas pouvoir couvrir les débits réglementaires assurant un bon confort et une pérennité du bâtiment. De plus cette installation fonctionne également en inutilisation des locaux entraînant des déperditions thermiques supplémentaires.

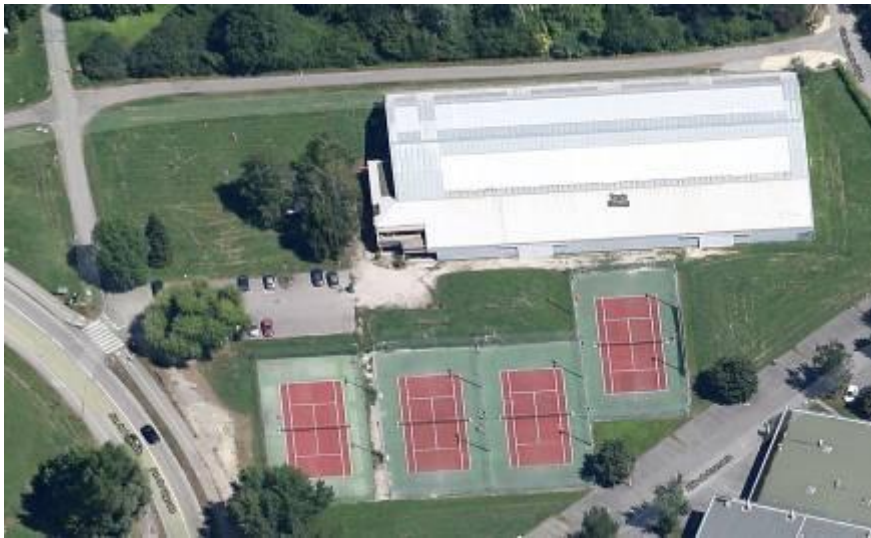
LOCALISATION	COMPOSITION	ETAT	ACCESSIBILITE	REMARQUE
Aire de stationnement	enrobé	mauvais	Non conforme Pas de place marquée et dédiée	Etat non homogène, dégradé Pas de marquage des emplacements
Cheminement +parvis	stabilisé	moyen	Non conforme Revêtement non homogène	Etat non homogène, présence de trous
Abords du bâtiment Façade sud	stabilisé	moyen	Non conforme Revêtement non homogène	Etat non homogène, présence de trous
Abords du bâtiment tonnelle	dallage	moyen	Non conforme	Accès à la tonnelle depuis stabilisé du cheminement
Abords du bâtiment : terrain	gazon	correct	Sans objet

Vue aérienne du site – stationnement et
cheminements

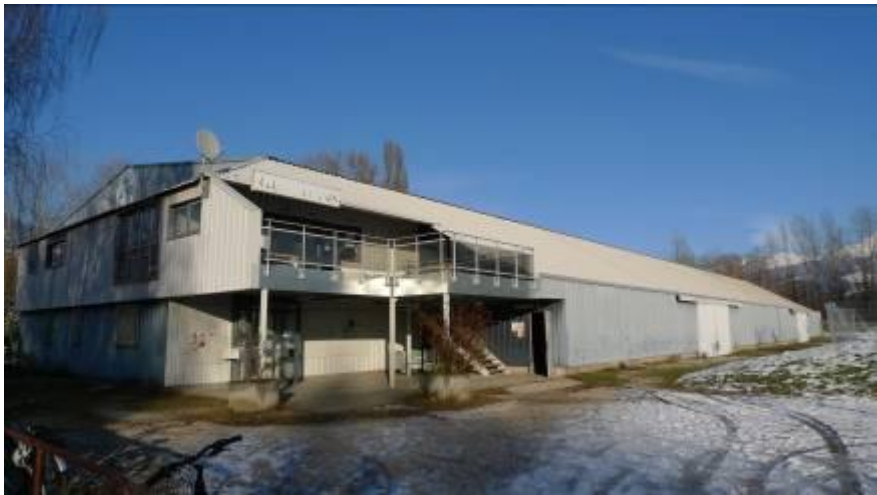
Entrée principale et cheminements extérieurs
